(別添 9)

## 超解像処理

### 3号機原子炉建屋3階天井部の梁の損傷に至る圧力

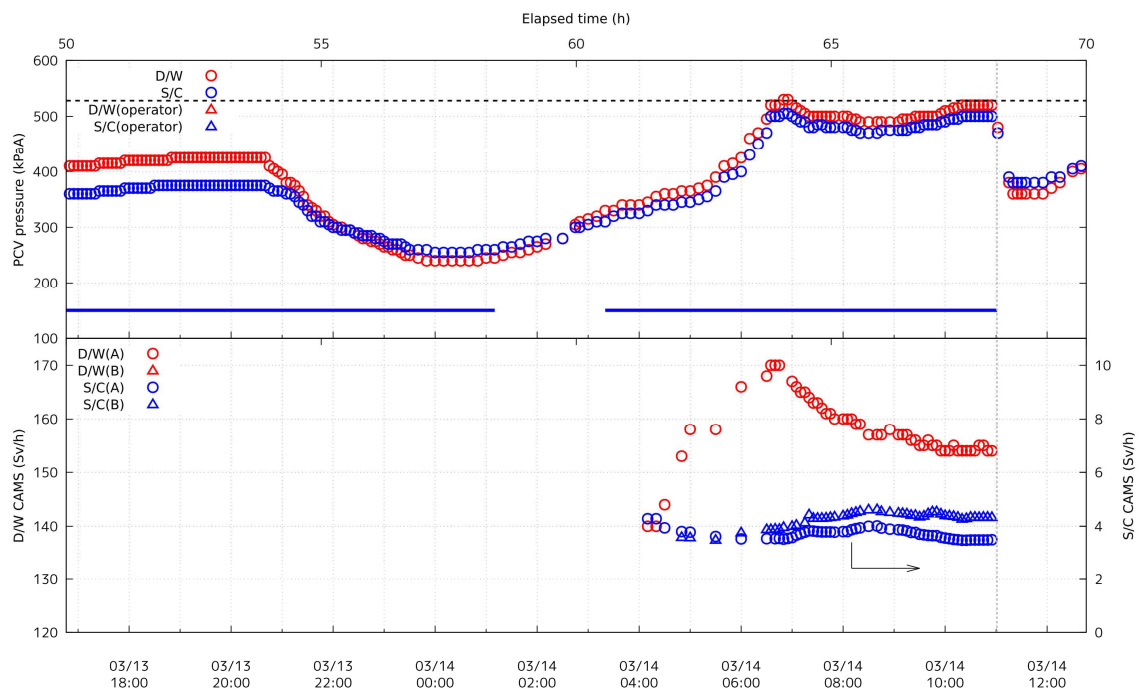
図 42 PCV 圧力及び CAMS の測定値  
青横線は消防ポンプによる注水実施を示す

格納容器内雰囲気モニタ系 $\gamma$ 線線量検出器(CAMS)の測定が、3月14日4時10分から復旧している。図42にPCVの圧力とCAMSの測定結果を並べて示す。3月14日4時頃から同日6時30分頃までD/Wの線量率が上昇しているのに対し、S/Cの線量率はほぼ横ばいである。このCAMSの測定結果はFPが主にD/W側へ放出されていることを示している。これは、別添18-2で示したように、既に原子炉圧力容器下部ヘッドが損傷しているとする仮定と整合している。RPVに大規模な漏えいが発生していれば、燃料から放出されたFPがRPVからD/Wへ放出されるか、RPV外へ移行した熔融炉心から直接D/WへFPが放出され、D/Wの線量率が上昇したと考えられる。

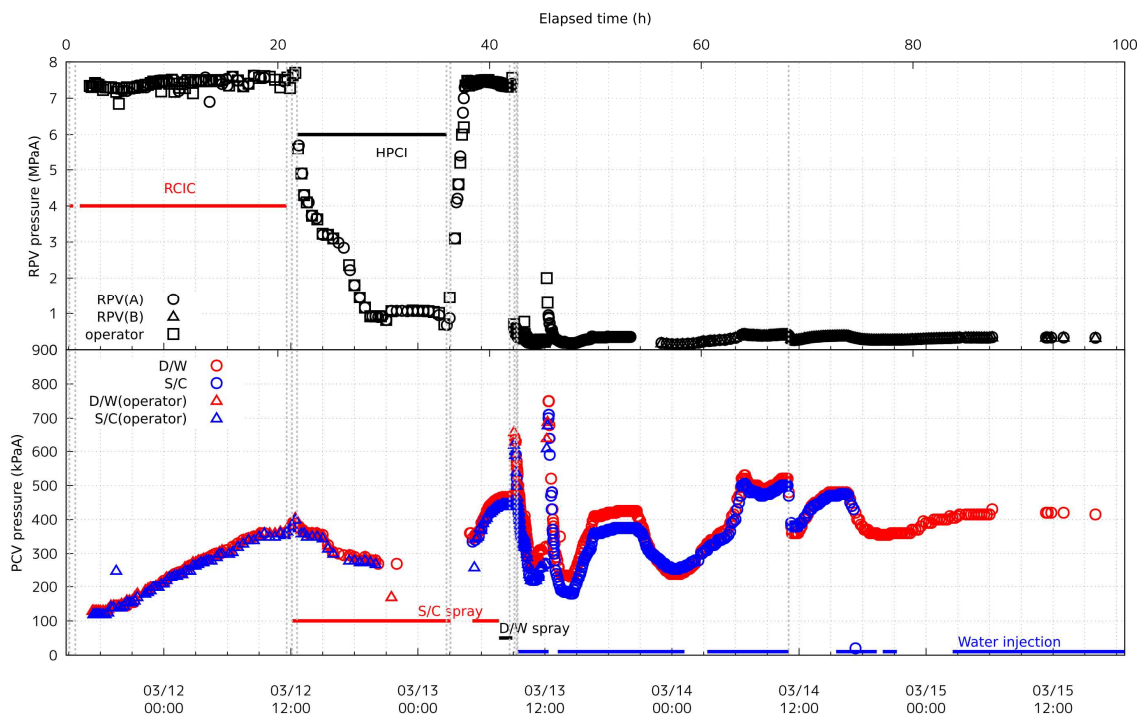
図 43 原子炉圧力及び原子炉格納容器圧力

図 43 に 3 月 11 日から 3 月 15 日までの、図 44 に高圧注水系(HPCI)が停止してから最初のベントを実施する頃までの原子炉圧力容器(RPV)圧力及び原子炉格納容器(PCV)圧力をそれぞれ示す。下側の横軸は実時刻を、上側の横軸は地震発生からの経過時間をそれぞれ示す。黒色のプロットは RPV 圧力(左の縦軸)、赤色のプロットはドライウェル(D/W)圧力(右の縦軸)及び青色のプロットはサブプレッションチェンバ(S/C)圧力(右の縦軸)をそれぞれ示す。赤色の横線は S/C スプレイを、黒色の横線は D/W スプレイを、青色の横線は外部注水を実施した期間をそれぞれ示す。3 月 13 日 2 時 42 分に HPCI が停止すると、それまで 1 MPa を下回っていた RPV 圧力は上昇し、7 MPa を超える。別添 16 で示したように、この時 SRV は安全弁として働き、RPV から S/C へ水蒸気が排出されたと考えられる。同日 5 時頃からは、PCV 圧力が上昇しているが、D/W 圧力が S/C 圧力よりも高い状態が維持されており、原子炉圧力バウンダリから D/W への小規模の漏えいが生じていたと考えられる。

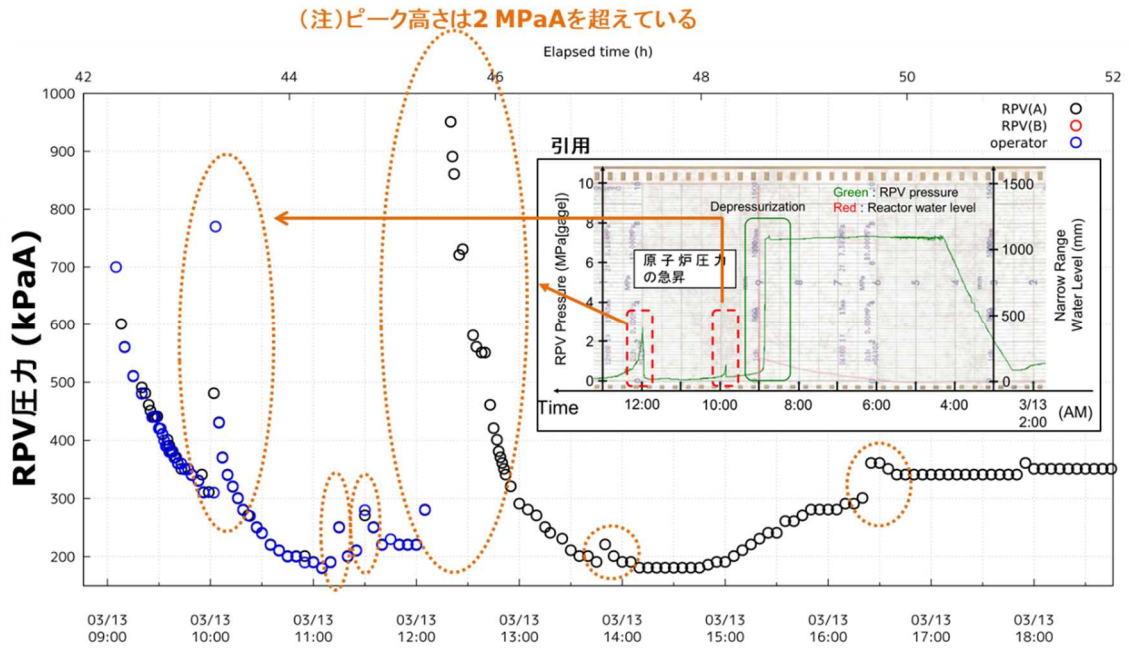
図 45 RPV 圧カスパイク  
 図中のチャートは引用文献 [3]からの抜粋

上記のようにベント実施以前に原子炉圧力バウンダリから D/W への小規模の漏えいが生じていたと考えられるが、ADS が起動された時点では RPV 圧力が 7 MPa を超えており、RPV の下部プレナムには冷却水が残存していたと考えられる。図 45 に自動減圧系(ADS)が起動した後の RPV 圧力の測定値を示す。ADS が起動されると、炉内で発生した水蒸気等は主として S/C へ輸送され、その間に炉心の溶融も進んだとみられる。図 45 では、点線で囲んだ部分において、圧力スパイクが見られ、3 月 13 日 16 時頃までは、RPV に大小の圧力スパイクが発生している。これらの圧力スパイクは、溶融した燃料の一部が下部プレナムに落下することで水蒸気が発生したためと考えられる [4]。

ただし、3 月 13 日 14 時頃及び同日 16 時頃に見られる圧力スパイクは、それ以前の 2 MPa を超える圧力スパイクの大きさと比較すると非常に小さい。それ以前に下部ヘッドが損傷していたことにより、大きな圧力スパイクが発生できなくなっていたと考えられ、その場合、同日 13 時頃に下部ヘッドに損傷が生じたと推定される。この下部ヘッド損傷のタイミングは、既往の評価 [3]と比較するとかなり早い、その後のプラント挙動と整合する(別添 18 参照)。

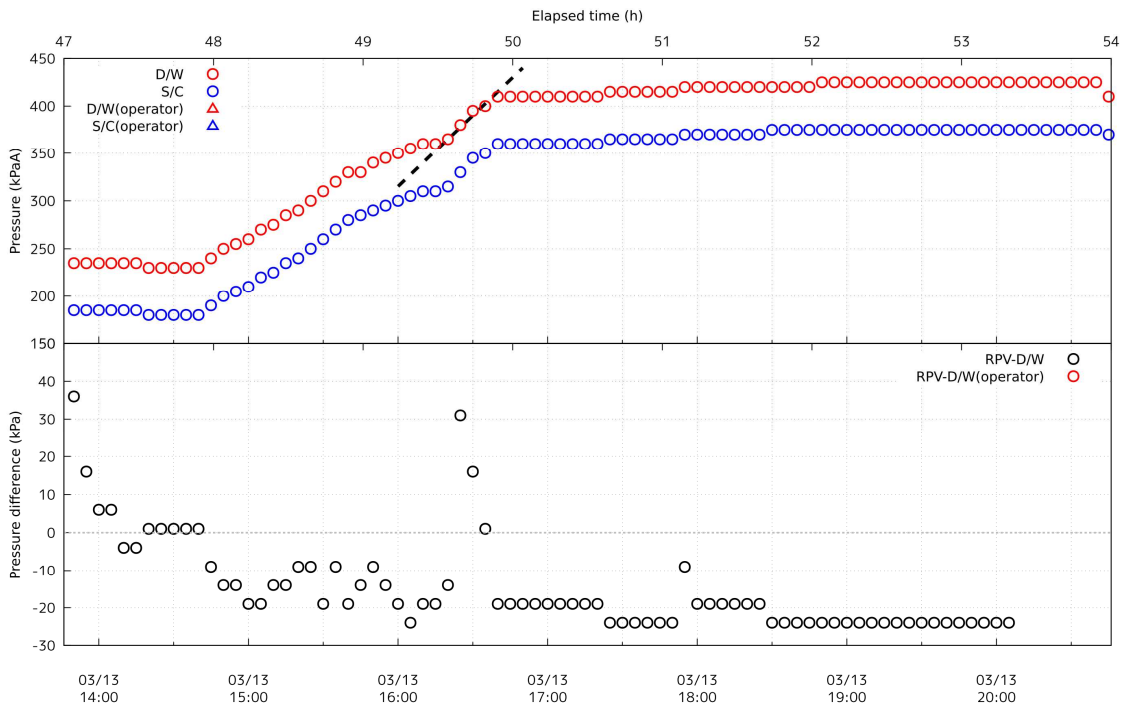
図 46 PCV 圧力及び RPV 圧力と D/W 圧力の差

上記(1)とは反対に、3月13日16時頃までRPV下部ヘッドに冷却水が保持されたと仮定した場合のプラント挙動の解釈を検討した。図46には、最後のRPV圧力スパイクが観測された3月13日16時前後のPCV圧力を上側に、RPV圧力とD/W圧力を絶対圧で比較した結果( $P_{RPV}-P_{D/W}$ )を下側に示す。点線は圧力の勾配が変化していることを確認するための補助線である。下側の図にあるように、3月13日16時30分頃にRPVの圧力スパイクが生じている。一方、上側の図からはRPVの圧力スパイクの発生とほぼ同時にPCV圧力の上昇勾配が増大していることが確認できる。RPV内で水蒸気が発生しRPV圧力を上昇させ、原子炉圧力バウンダリの漏えい箇所から水蒸気が漏えいし、PCVの圧力が上昇したと考えられる。

3月13日16時頃に観測された圧力スパイクを有意な大きさと考えれば、少なくとも同時刻までは、RPVの下部プレナムに冷却水が保持されており、RPV下部ヘッドには冷却水を保持できないほどの損傷は生じていなかったと考えられる。ただし、この場合にはD/W圧力を上昇させることに対応する量の水蒸気等がRPV内で発生し、かつRPV圧力とD/W圧力に大きな差が生じないことから、圧力バウンダリの漏えいは拡大している必要がある。
