大飯発電所 3号機
加圧器スプレイライン配管溶接部での事象への対応について

関西電力株式会社

2021年 1月29日

大飯発電所 3 号機 加圧器スプレイ配管溶接部での事象の対応として、これまでの調査結果及び追加確認結果を踏まえた、本事象の発生要因及び水平展開について以下のとおり報告する。

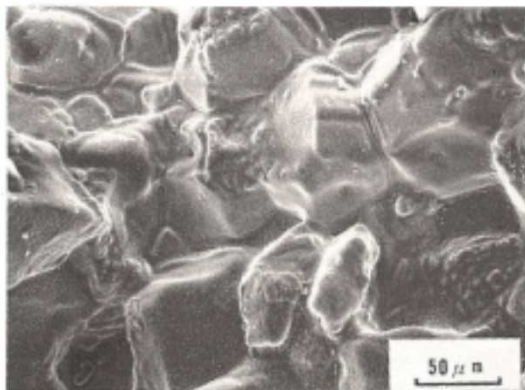
液化割れの例*3

*1	熱影響部に発生する高温割れとしては液化割れがあるが、破面観察の結果、液化割れの特徴である粒界が丸みを帯びた破面は認められなかった。延性低下割れは、炭素量の少ないSUS316では生じ難く、国内PWRプラントでの報告例はない。また、付着物EDS分析の結果、高温割れの原因となるP（リン）は認められなかった。
	低温割れ	溶接後、溶接部の温度が常温付近に低下してから発生する割れ	ルート割れ、止端割れ

粒界が丸みを帯びた破面

実機当該部では粒界が丸みを帯びていない破面
