大飯発電所 3 号機  
加圧器スプレイライン配管溶接部での事象への対応について

関西電力株式会社

2021年 2月 4日

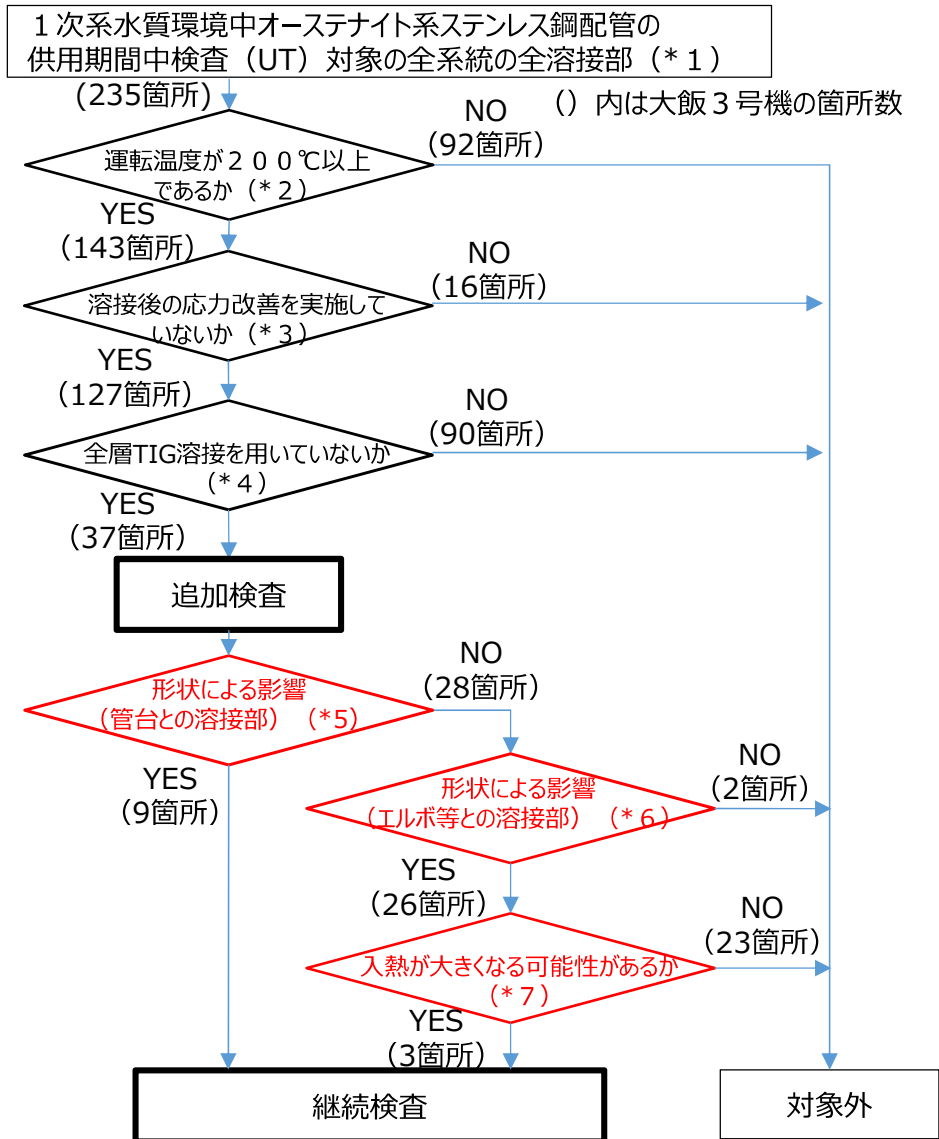
# 追加検査・継続検査の対象について

- （\*1） PWR環境中のSCCの進展が認められていないステンレス鋼、  
初層溶接部が接液しないセットイン管台、及び初層溶接部が  
除去されているセットオン管台は含まれていない。
- （\*2） PWR環境中のSCCの進展への温度の影響を考慮し、  
運転温度200℃以上の溶接部は抽出対象とする。
- （\*3） 残留応力の影響を考慮し、溶接後の応力改善（バブ研磨や  
ピーニング）を実施していない溶接部は抽出対象とする。
- （\*4） 全層TIG溶接は硬化が小さいことを確認していること及び、  
初層入熱量が小さくできることで、応力についても小さくできることから、  
全層TIG溶接を用いていない溶接部は抽出対象とする。
- （\*5） 管台-エルボの形状では当該管と同程度の硬さが再現されたことから、  
形状の影響の大きい「管台-エルボ（直管）」の溶接部を  
抽出対象とする。 → 参-1
- （\*6） エルボ、レジャーサ、弁、ティーの溶接部については、  
形状による影響を考慮し、抽出対象とする。 → 参-2
- （\*7） 経験年数が少ない溶接士が施工した場合、丁寧かつ慎重に作業すること  
により入熱が大きくなる可能性があることから、実務経験が3年未満  
の溶接士が施工した溶接部（入熱の安定する工場溶接を除く） → 参-3

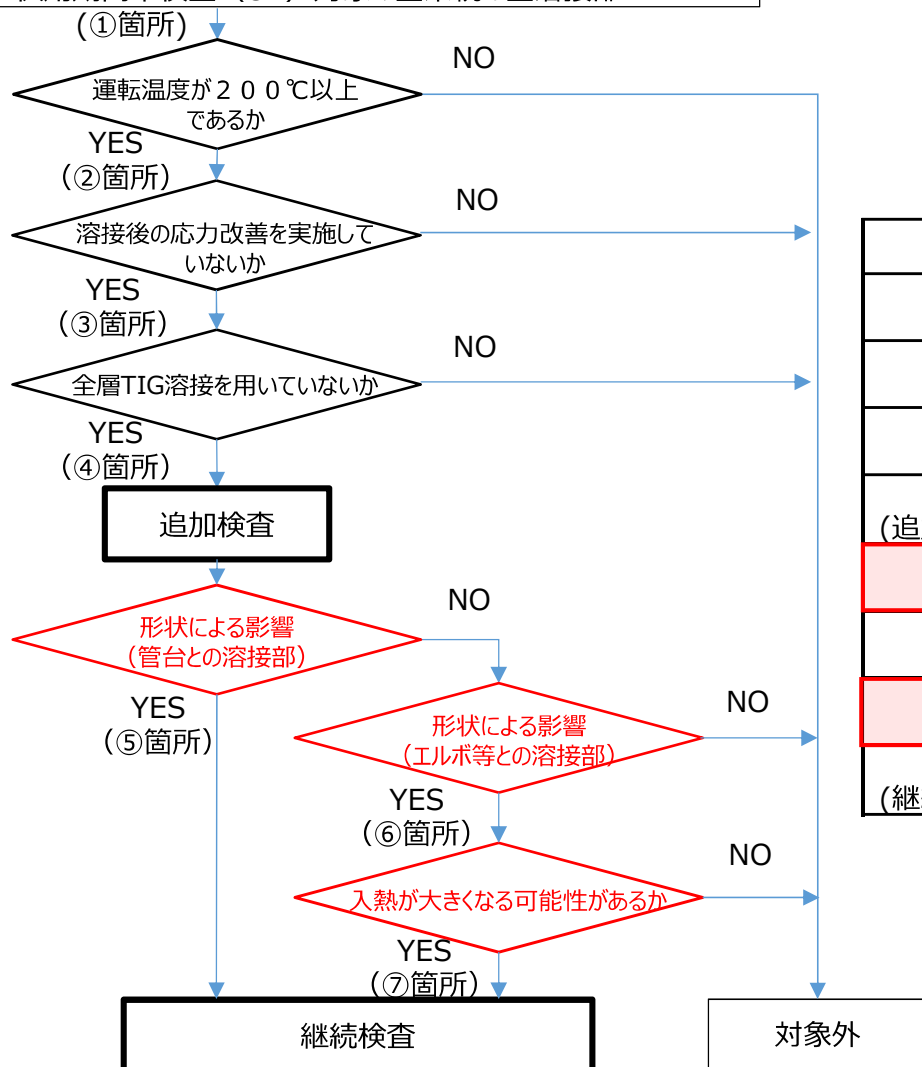
# 対象箇所数の詳細について

1次系水質環境中オーステナイト系ステンレス鋼配管の  
供用期間中検査（UT）対象の全系統の全溶接部
