# 高浜発電所 4 号機 蒸気発生器伝熱管の損傷について (概要版)

2021年2月5日

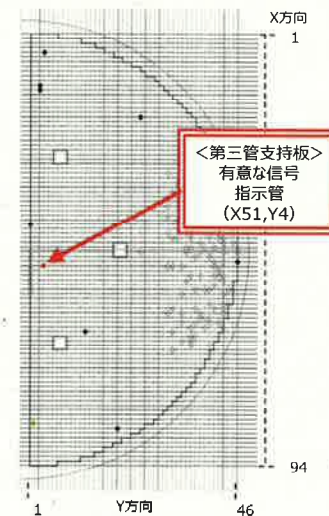
A - S G (低温側)

- : 有意な信号指示管 ( 1 本)
- : 既施栓箇所 (外面減肉) ( 1 本)
- : 既施栓管 (拡張部応力腐食割れ) ( 8 本)
- : 既施栓管 (拡張部応力腐食割れ以外) ( 1 2 9 本)

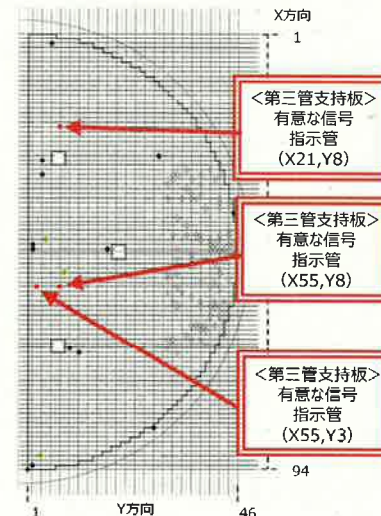
C-S G (低温側)

- ：有意な信号指示管 ( 3本)
- ：既施柱箇所 (外面減肉) ( 3本)
- ：既施柱管 (拡管部応力腐食割れ) ( 13本)
- ：既施柱管 (拡管部応力腐食割れ以外) (110本)

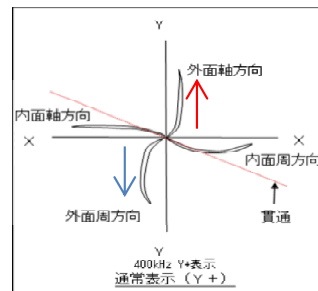
信号評価

- ・位相角評価から、外面指示の特徴を持っている。
- ・指示は複数のコイルで検出されており、指示の中心部のコイルは周方向成分、両端部のコイルでは軸方向成分の特徴を持っている。

上記の通り軸方向成分および周方向成分の両方の成分が読み取れるため、広がりを持つ減肉と評価する。(下図参照)

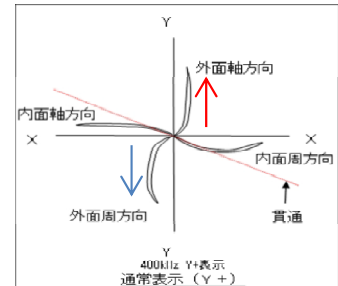
信号評価

- ・位相角評価から、外面指示の特徴を持っている。
- ・指示は複数のコイルで検出されており、指示の中心部のコイルは周方向成分、両端部のコイルでは軸方向・周方向成分の特徴を持っている。

上記の通り軸方向成分および周方向成分の両方の成分が読み取れるため、広がりを持つ減肉と評価する。(下図参照)

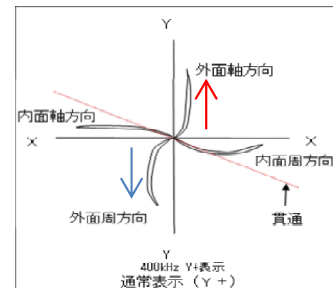
信号評価

- ・位相角評価から、外面指示の特徴を持っている。
- ・指示は複数のコイルで検出されており、指示の中心部のコイルは周方向成分、両端部のコイルでは軸方向・周方向成分の特徴を持っている。

上記の通り軸方向成分および周方向成分の両方の成分が読み取れるため、広がりを持つ減肉と評価する。(下図参照)

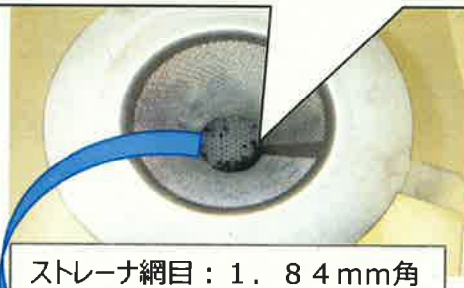
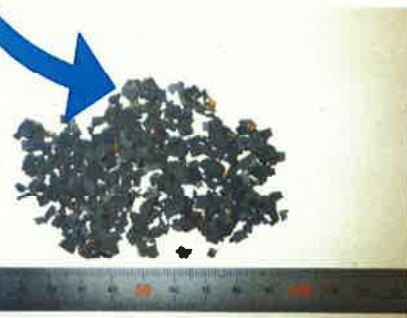
① 海水放出ライン

内部に少量の回収物が認められた。

回収物の大きさ（最大）  
約6.5mm×5.0mm×厚さ約1.0mm  
回収量：約7.0g  
回収物はスラッジと思われる。

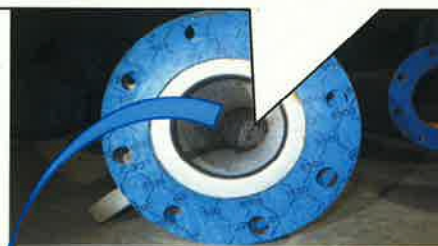
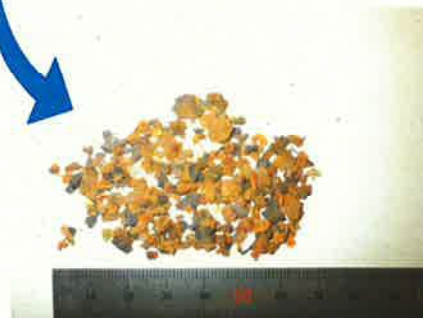
② 1Aホットウェルブローライン

内部に少量の回収物が認められた。

回収物の大きさ（最大）  
約6.0mm×6.0mm×厚さ約2.0mm  
回収量：約2.9g  
回収物は鉄さびと思われる。

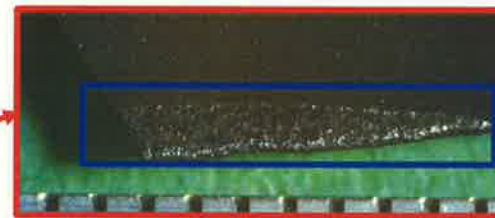
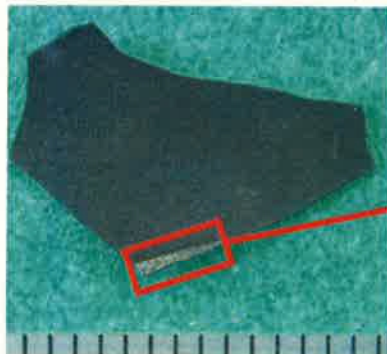
＜A－S Gで確認した付着物（X51,Y4 第三管支持板下面）＞

- 伝熱管減肉部と付着物の接触想定部（角部）には、接触痕があり、光沢が認められた。
- 形状（R形状）を計測した結果、直径約22.5mmの円筒状に沿った形状であり、これは伝熱管の外径22.23mmに近い形状である。

大きさ：約15mm×約9mm  
厚さ：約0.2～0.3mm  
質量：約0.1g

- 接触想定部（角部）を拡大観察した結果、筋状痕を確認した。

- 表面の化学成分分析を実施した結果、中央部の主成分が酸化鉄（主にマグネタイト）であったことから、スケールであると推定した。（以下、スケールA）
- 接触想定部（角部）の成分分析した結果、伝熱管の母材のNiおよびCrの成分を検出した。

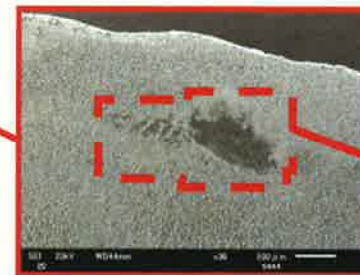
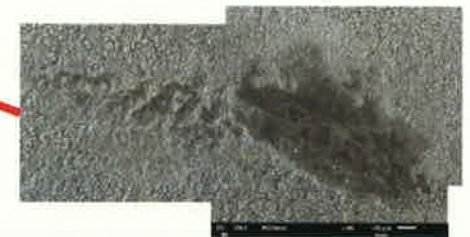
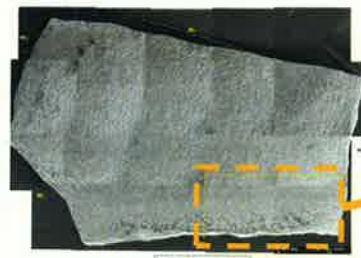
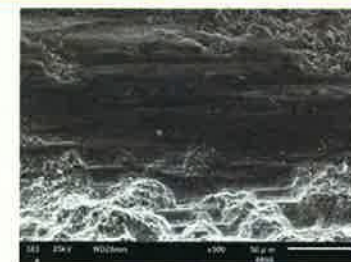
○スケールC2の表面を観察した結果、凹面の一部に接触痕を確認した。また、側面にも一部に接触痕を確認した。形状（R形状）を計測した結果、直径約22.3mmの円筒状に沿った形状であり、これは伝熱管の外径22.23mmに近い形状である。

大きさ：約18mm×約10mm  
厚さ：約0.3mm  
質量：約0.19g

○拡大観察した結果、凹面の接触痕には筋状痕が確認できなかったものの、側面の接触痕では筋状痕を確認した。

筋状痕を確認

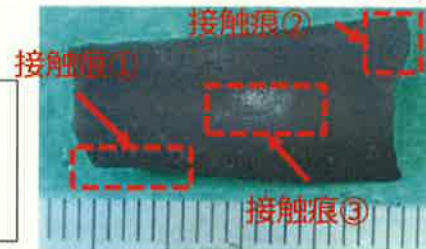
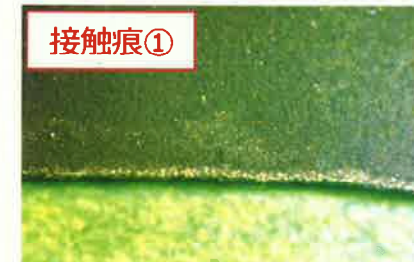
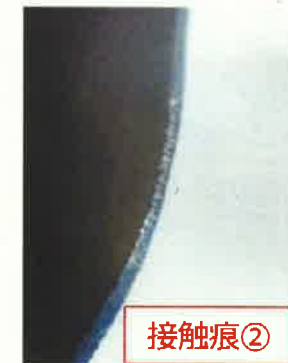
- スケールC3の表面を観察した結果、凸面および側面に接触痕を確認した。また、形状（R形状）を計測した結果、直径約22.6mmの円筒状に沿った形状であり、これは伝熱管の外径22.23mmに近い形状である。

大きさ：約23mm×約11mm  
厚さ：約0.3mm  
質量：約0.25g

- 接触痕を拡大観察した結果、凸面の接触痕③には筋状痕が確認できなかったが、側面の接触痕①、②に筋状痕を確認した。

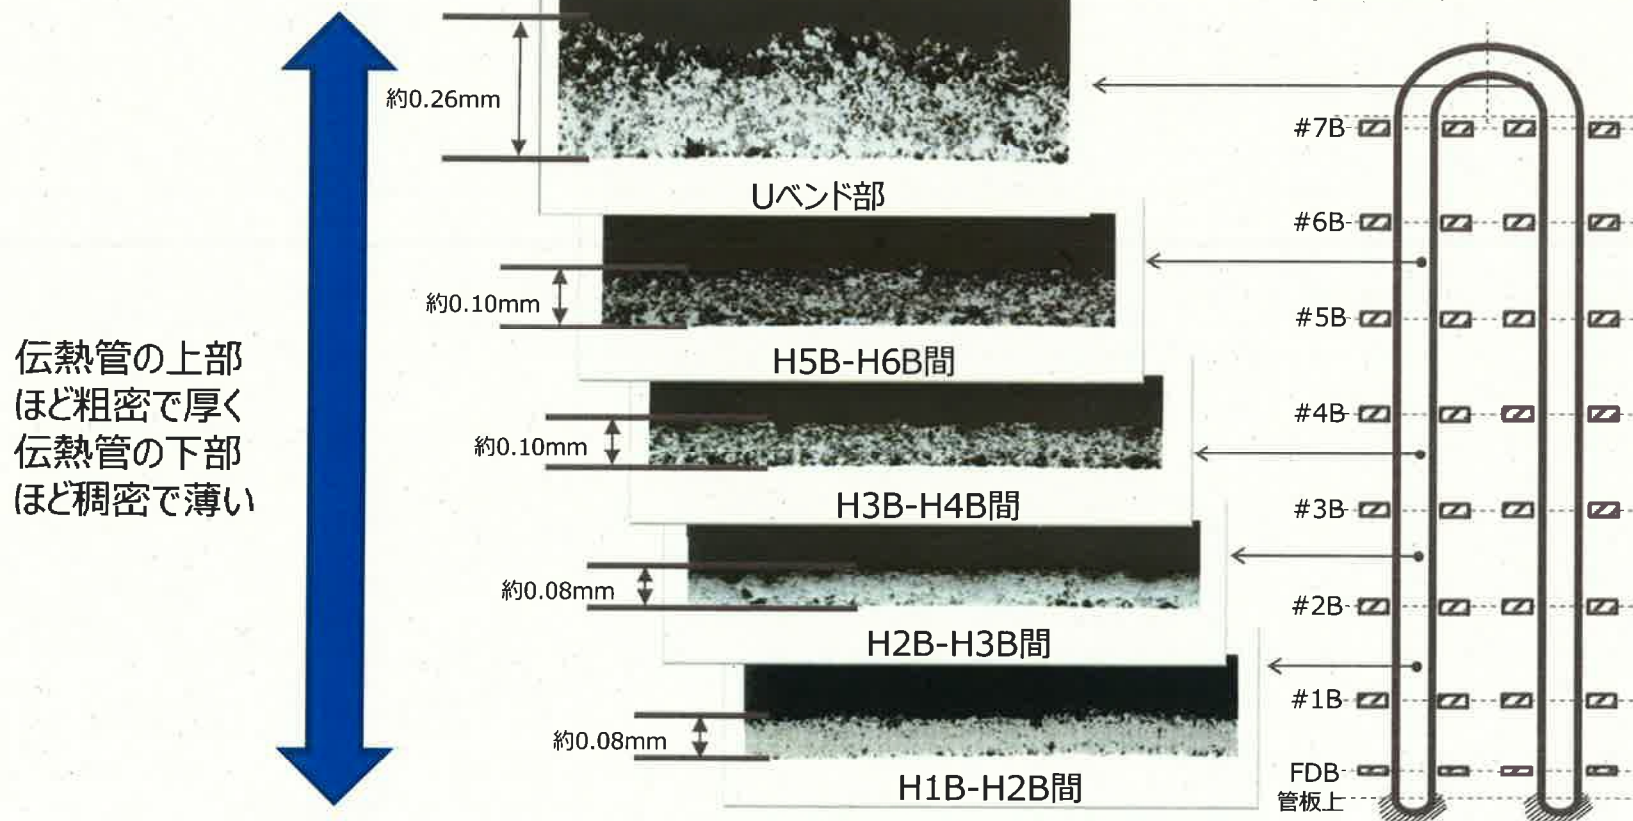
#### (高浜発電所3号機 抜管調査時 断面ミクロ観察)

(運転時間：8.3万時間時点)

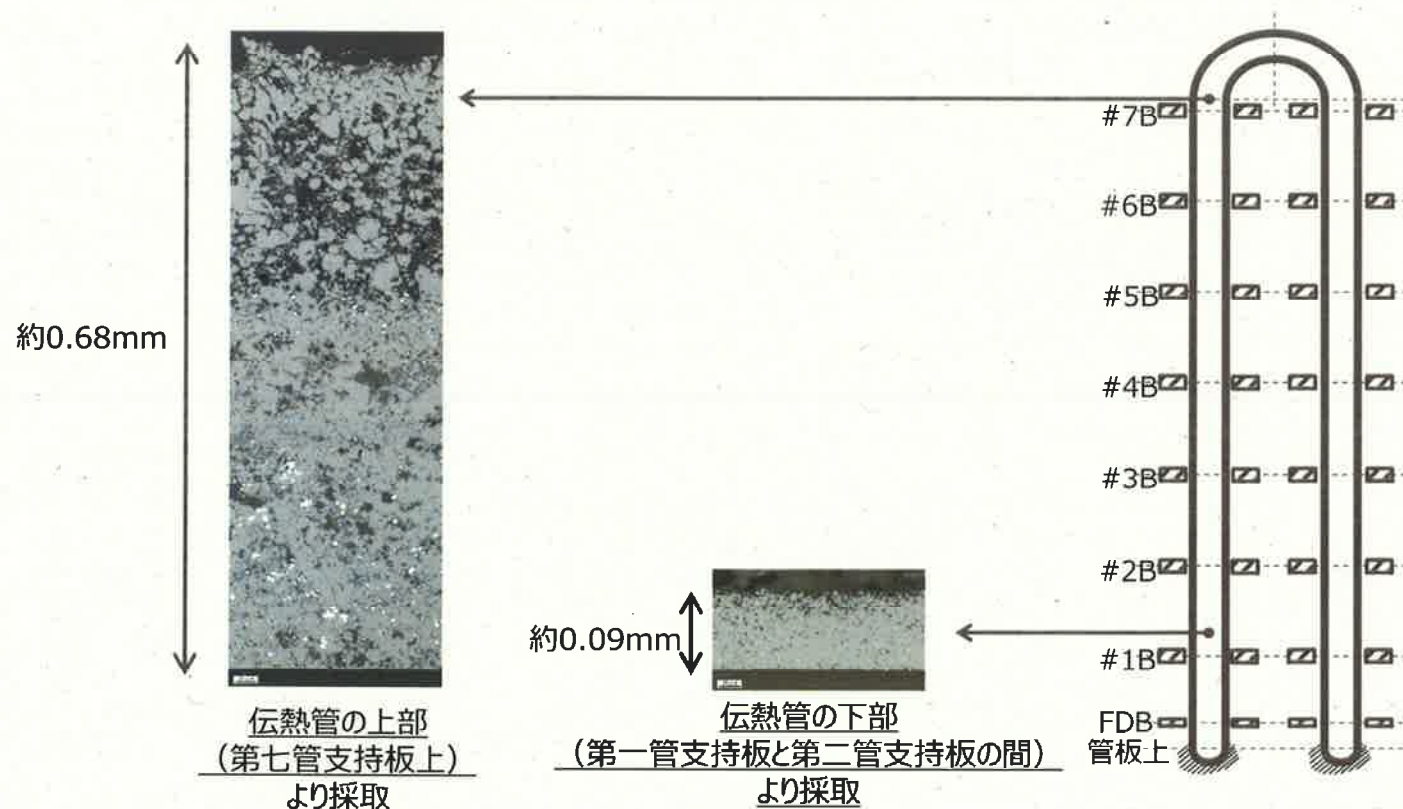
(高浜発電所 4 号機におけるスケール調査実績)

高浜発電所 4 号機今回 (第 2 3 回) 定期検査において、伝熱管の上部 (第七管支持板上) および伝熱管の下部 (第一管支持板と第二管支持板の間) から 1 サンプルずつスケールを回収し、性状を確認した結果、伝熱管の上部 (第七管支持板上) のスケールは粗密で厚く、伝熱管の下部 (第一管支持板と第二管支持板の間) では稠密で薄いということを確認した。

以上の調査結果から、稠密なスケールは伝熱管の下部で発生し、粗密なスケールは伝熱管の上部で発生することを確認した。

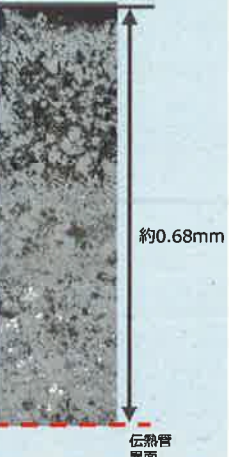
AおよびC－SGで回収したスケール（スケールA，C2，C3およびC4）については、伝熱管と接触が想定される部分に接触痕や光沢があり、また、伝熱管の主成分であるNiとCrを検出した。このことから、減肉を発生させる可能性のあるスケール性状を把握するため、断面ミクロ観察を実施した結果、空隙率5%以下の稠密層が形成されていることを確認した。➡

| 回収場所 | A-SG<br>スケールA<br>第二管支持板下部 | C-SG<br>スケールC2<br>第二管支持板上 | C-SG<br>スケールC3<br>第一管支持板上 | C-SG<br>スケールC4<br>第二管支持板上 | 【参考】B-SG<br>第七管支持板上 |
|---|---|---|---|---|---|
| 性状 | 稠密層が主体 | 稠密層が主体 | 稠密層が主体 | 稠密層が主体 | 粗密層が主体 |
| 厚さ | 約0.2～0.3mm | 約0.3mm | 約0.3mm | 約0.3mm | 約0.68mm |
| 伝熱管を<br>きず付ける可能性 | あり | あり | あり | あり | なし |

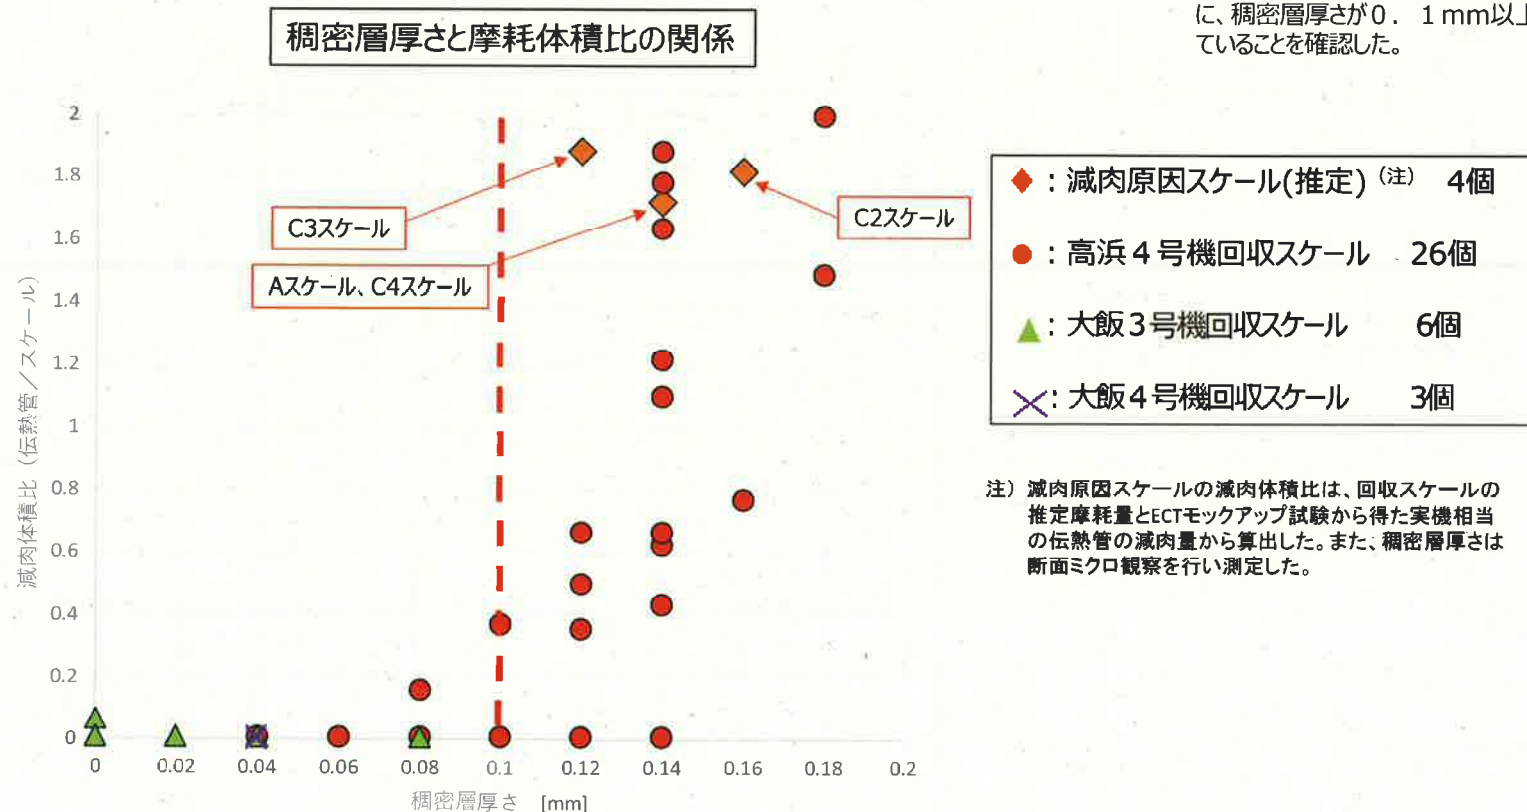
## ○稠密層厚さと摩耗体積比の関係

- 摩耗に寄与していると考えられる稠密層厚さと減肉体積比の相関を整理した。
- 空隙率5%以下の稠密層厚さで整理した。

- ・ 有意な減肉を発生させる可能性があるのは、稠密層の厚さが0.1 mm以上のスケールであることを確認した。
- ・ 大飯発電所3号機および4号機から採取した実機スケールでは、有意な減肉は発生せず、高浜発電所3号機※および4号機に特有のものであることを確認した。

※：高浜発電所3号機についても高浜発電所4号機と同等に、稠密層厚さが0.1 mm以上のスケールが生成されていることを確認した。

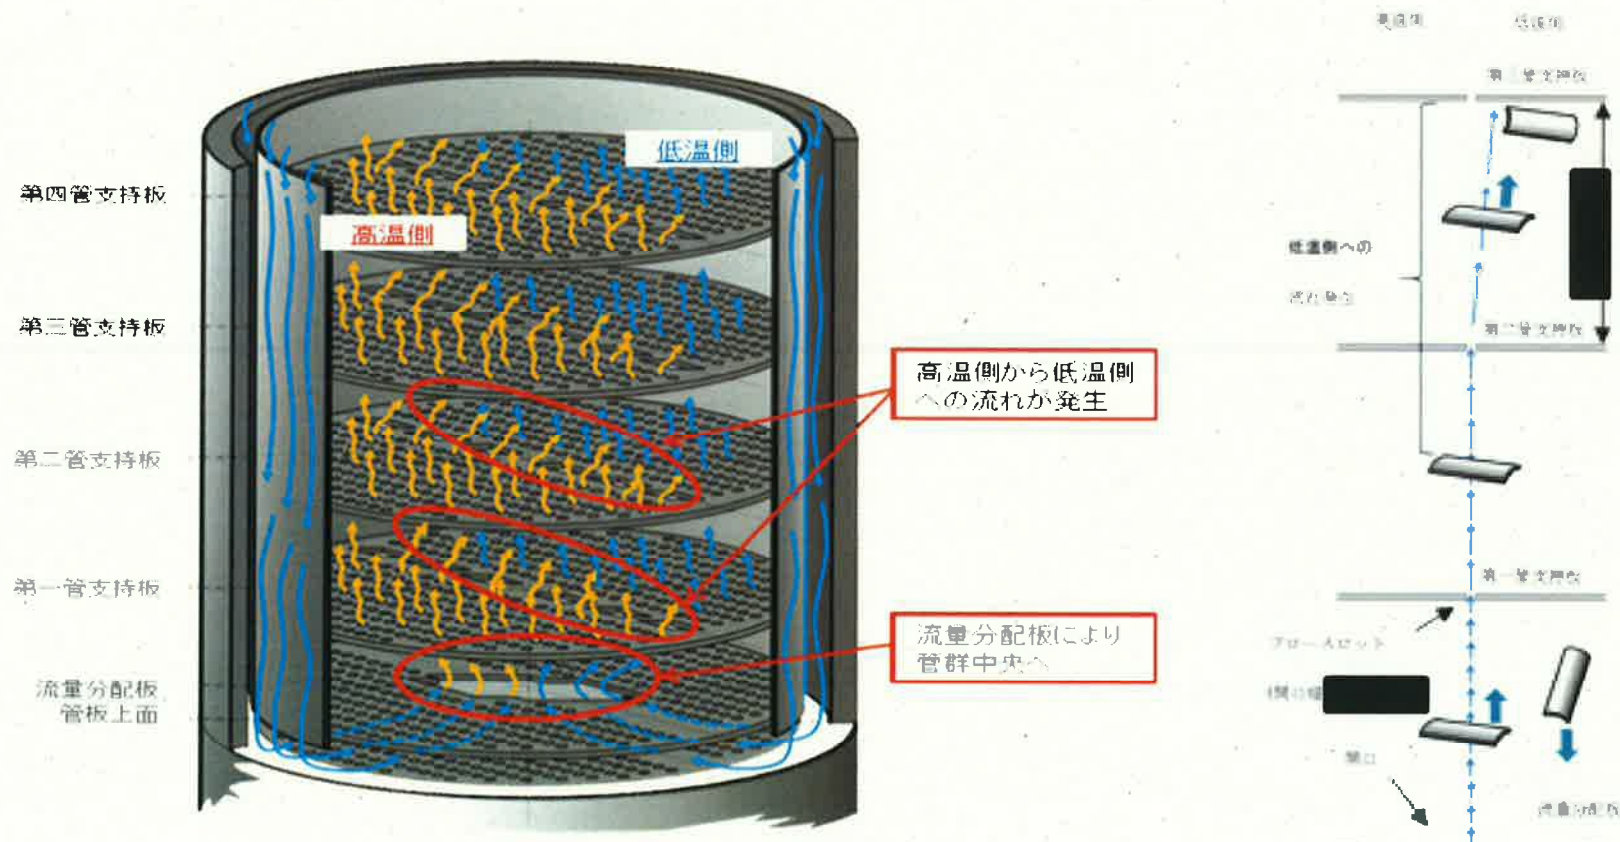
主にプラント停止時に伝熱管から剥離し、管板上に落下したスケールの場合、運転中の S G 2 次側器内の流況下では流体抗力がスケールの落下力を上回ることから、管群内の上昇流に乗って流量分配板および各管支持板フローサポート部を通過し、減肉箇所へ到達したことが考えられる。第一管支持板より上方では、上昇流に加え高温側から低温側への水平方向流があることから、第一管支持板および第二管支持板フローサポート部を通過したものが第三管支持板の低温側下面に至ると推定される。

また、第一管支持板上面または第二管支持板上面に落下したスケールの場合も、落下した場所によっては、上記と同様の上昇流および水平方向流に乗って第三管支持板の低温側下面に至る可能性はあると考える。

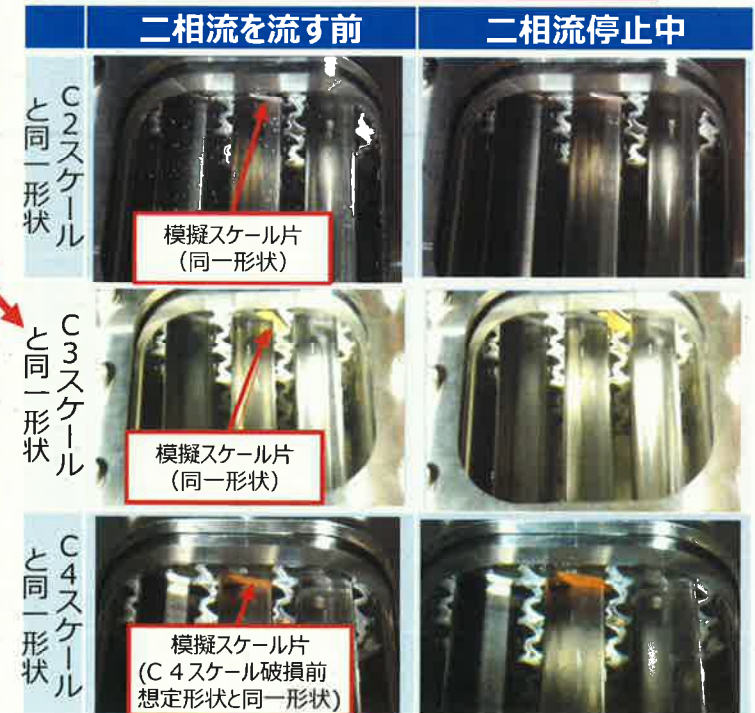
## 試験結果

- ・模擬スケール片はいずれも管支持板下面で推定した接触状態が維持されることを確認
