1～3号機のシールドプラグ付近の放射線測定及び線量評価

原子力規制庁原子力規制部

東京電力福島第一原子力発電所事故対策室

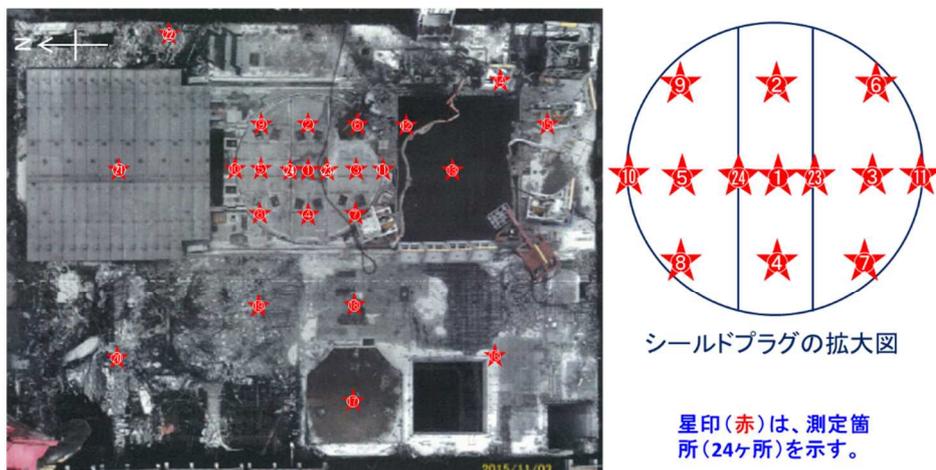
図4 3号機のおペフロの状況 (2015年11月19日)

- オペフロ上の様々な地点(原子炉ウェル上、鉄遮蔽上、崩落箇所、使用済燃料プール上、ライニング施行箇所等)において測定(24箇所)。
- 放射線検出器がおペフロ上の約50cmとなる高さになるよう設定。
- 特に、高濃度汚染が想定される原子炉直上のシールドプラグについては、プラグ中央部、継目付近など複数の箇所を選択し重点的に測定。

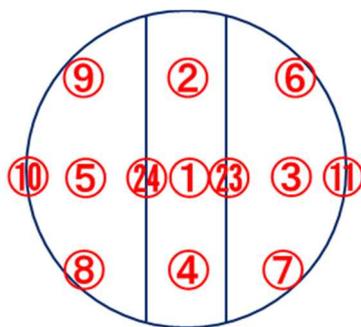
図 7 鉛コリメータ付き CdZnTe によるシールドプラグ 1 層目（頂部カバー）上での測定場所

3号機オペフロでは、2015年11月に、東京電力の協力を得て、鉛コリメータ付の CdZnTe 検出器による測定を行い、シールドプラグ下部の Cs-137 量の推定を行った。本検討とは若干異なるが、同じ手法で、シールドプラグ表面から約 50 cm 位置の CdZnTe 検出器による測定結果から Cs-137 全エネルギー吸収ピーク計数率を計算し、測定されたピーク計数率から Cs-137 の汚染密度を求めている。シールドプラグ 1 層目（頂部カバー）上の測定位置を図 7 に、推定に用いた測定結果を表 3 に示す。汚染密度は、 $8.1\text{E}+09$ から $5.7\text{E}+10$ Bq/cm² で、平均は $2.7\text{E}+10$ Bq/cm² である。半径 6 m の隙間に一様に Cs-137 があるとすると、総量では、9.2 から 64 PBq、平均値を使うと 31 PBq となる。（別添 7-1）

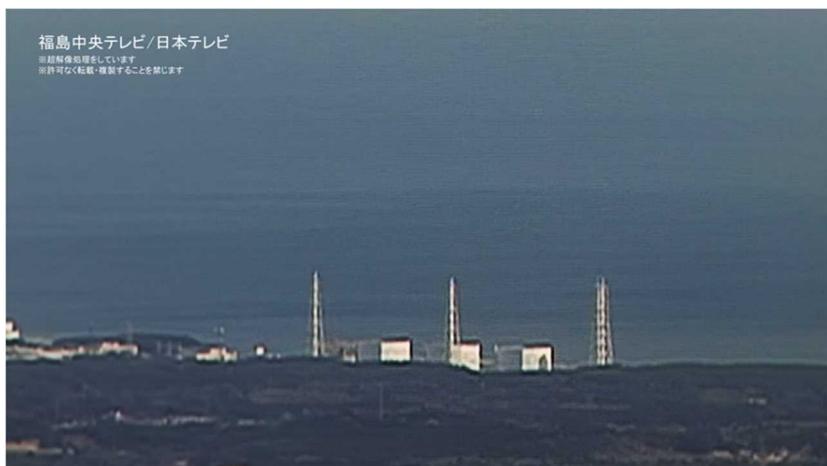
図3-1 爆発直前の3号機原子炉建屋の映像 (-3/60秒)

- ・ 火炎等が発生する
1/60 コマ前の状況
(-3/60 秒)
- ・ 原子炉建屋等における変形が始まっていない

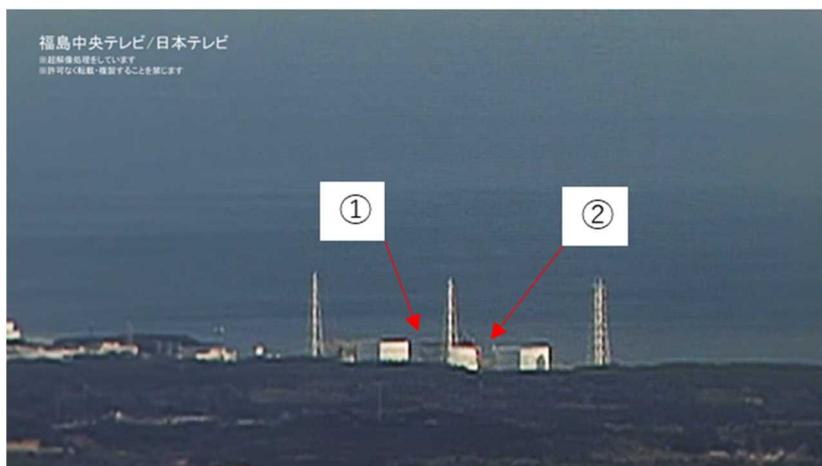
図3-2 -2/60秒時点での3号機原子炉建屋

- ①原子炉建屋の北西方向へ変形開始
- ②建屋東南角4階天井高さ付近に小火炎(赤紫)の発生

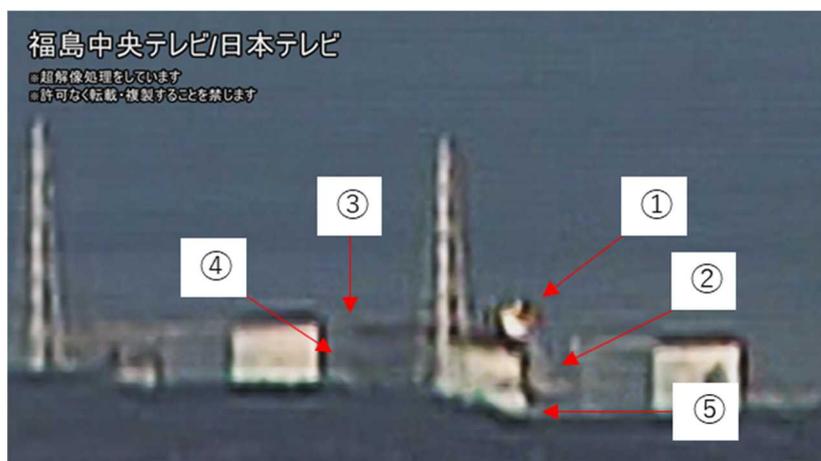
図3-3 -1/60秒時点での3号機原子炉建屋

- ①建屋屋根東南部に黄橙色火炎の発生
- ②4階部分から映像右方向に白煙放出
- ③建屋の北西方向への変形継続
- ④建屋北西角の北西方向への膨張開始
- ⑤南壁の崩落開始

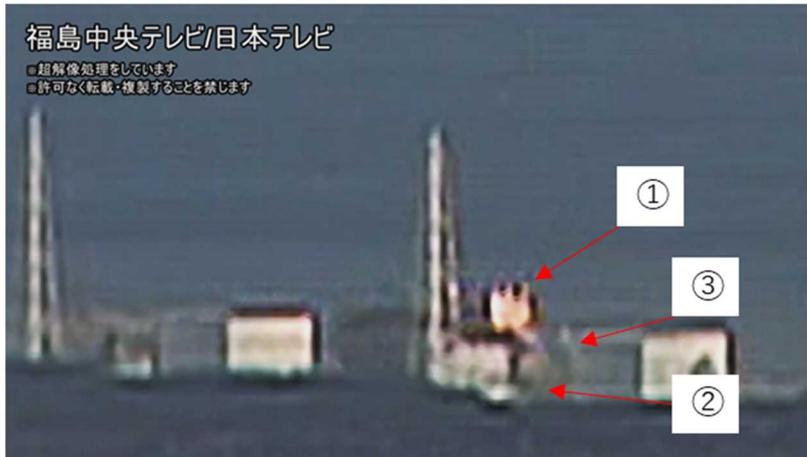
図 3-4 0/60秒時点での3号機原子炉建屋

- ①建屋屋根東南部の
橙色火炎拡大
- ②建屋南壁崩落顕著
- ③東南角へ噴出顕著

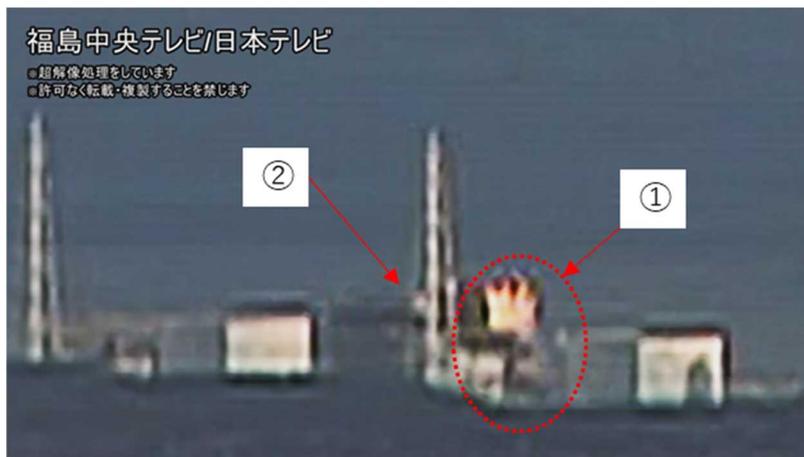
図 3-5 1/60秒時点での3号機原子炉建屋

- ①火炎（黄橙色）、
建屋南壁の崩落、
東南角への噴出に
大きな変化なし
- ②建屋屋根中央部の
上方への膨張開始
か明確ではないが
火炎も合わせ確認

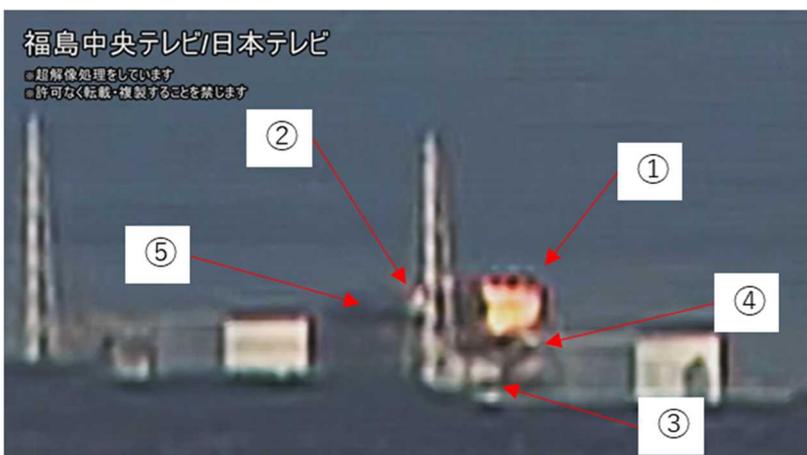
図 3-6 2/60秒時点での3号機原子炉建屋

- ①建屋屋根東南部の
火炎（黄橙色）拡大
- ②建屋屋根、見かけ上
スタック左にも小
火炎
- ③建屋南壁の崩落拡
大は5階部分下部
に進んで一旦停止
- ④東南角への噴出は
進行し、4号機建屋
の陰にまで至った。
- ⑤中央部上方へ膨張

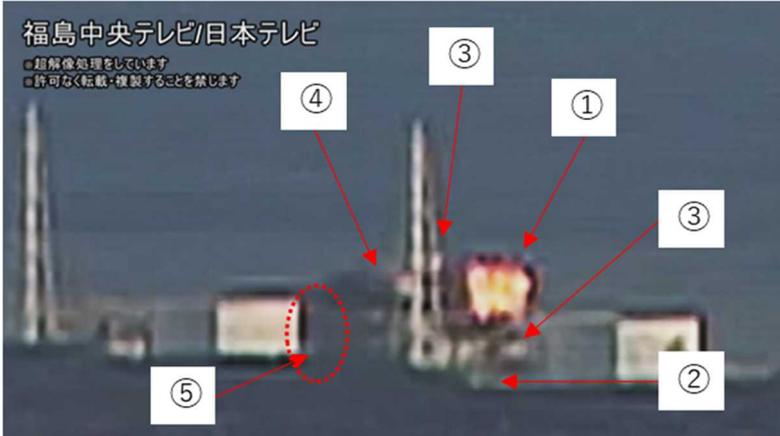
図 3-7 3 / 60 秒時点での 3 号機原子炉建屋

- ① 建屋屋根東南部及び見かけ上排気筒左の小火炎（黄橙色）は継続
- ② 建屋南壁崩落顕著は前コマと同じ
- ③ 南壁 4 階部分や南東方向に見られる小さな火炎部分は、輝度からして火炎の照り返しの可能性。
- ④ 建屋屋根中央部の上方への膨張継続
- ⑤ 西側壁、変形開始直後から、2 号機側へ膨張するように移動

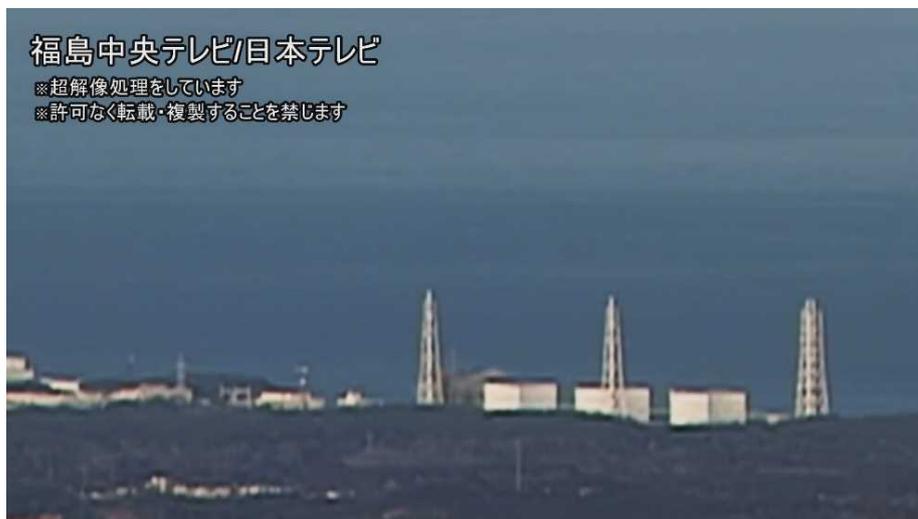
図4—1 1号機の水素爆発における噴煙等の状況 5/60秒

噴煙の上昇の状態について、上記の①について超解像処理した映像を比較する。1号機については以下の図4に示すように、5/60秒あたりから凝縮波のようなものが確認できる。この時点では原子炉建屋上方には噴煙及び破片等の散乱は確認できない。その後、15/60秒後においても、噴煙は上昇せずに留まっている。

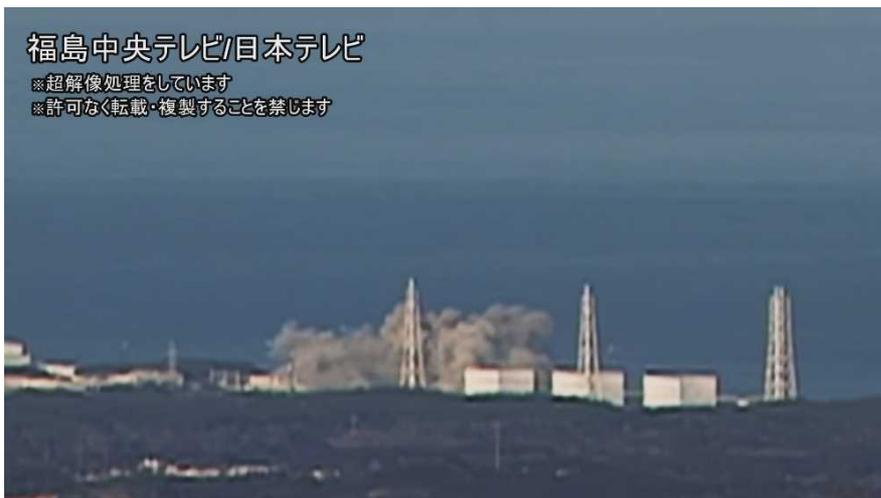
図 4—5 1号機の水素爆発における噴煙等の状況 300/60 秒

15/60 秒以降の画像からは、特に図 4 - 4 に示した 60/60 秒の時点より、原子炉建屋の南北方向に破片が散乱、噴煙よりも遠方に散乱している様子がわかる。

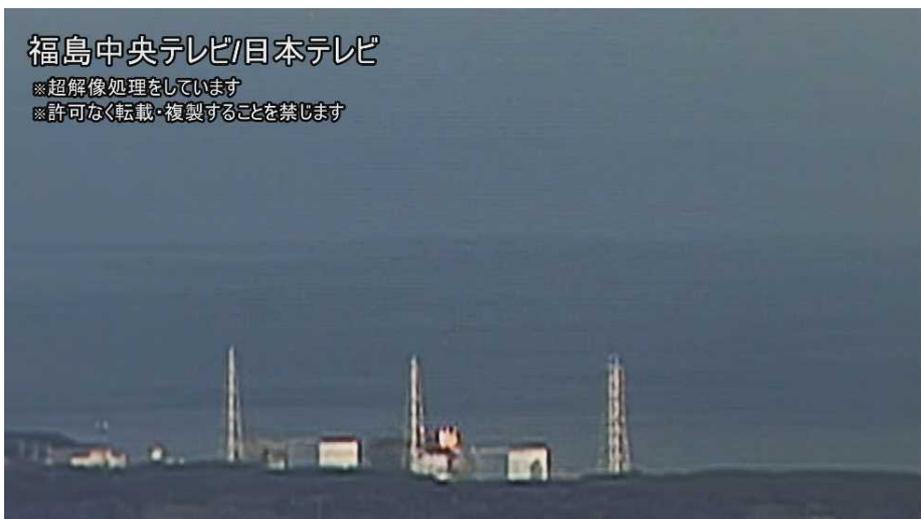
図 5 - 1 3号機の水素爆発における噴煙等の状況 0/60 秒

次に 3 号機を同様の視点で整理する。次の図 5 では、原子炉建屋上方に上昇する噴煙と破片に着目した。3 号機原子炉建屋屋上において、20/60 秒から 60/60 秒にかけて、火炎を取り巻くように黒煙が広がっている様子がわかる。その後、火炎はその燃焼位置は変わらずに黒煙に吸い込まれるように視認できなくなっている。

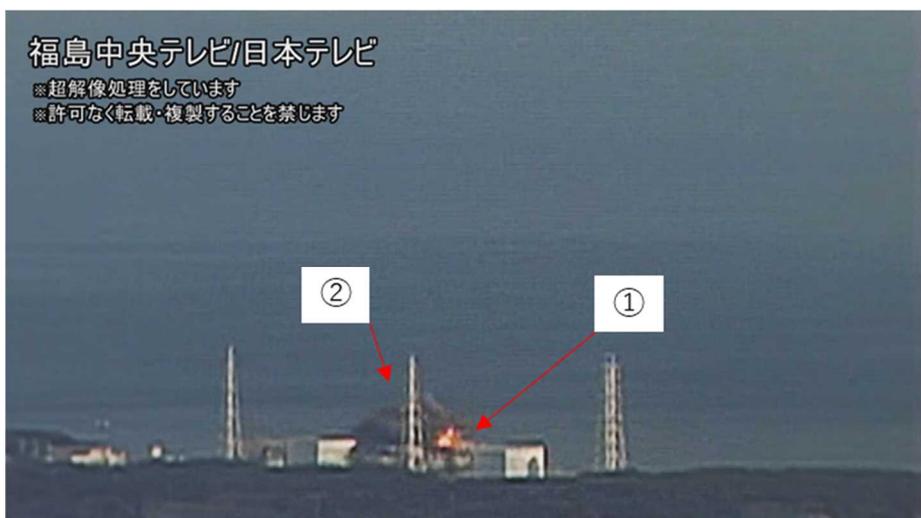
図 5 - 2 3号機の水素爆発における噴煙等の状況 20/60 秒

①建屋屋根東南部に拡大していた火炎は噴煙に吸い込まれるように視認できなくなった
②噴煙が上昇するとともに噴煙量も増加

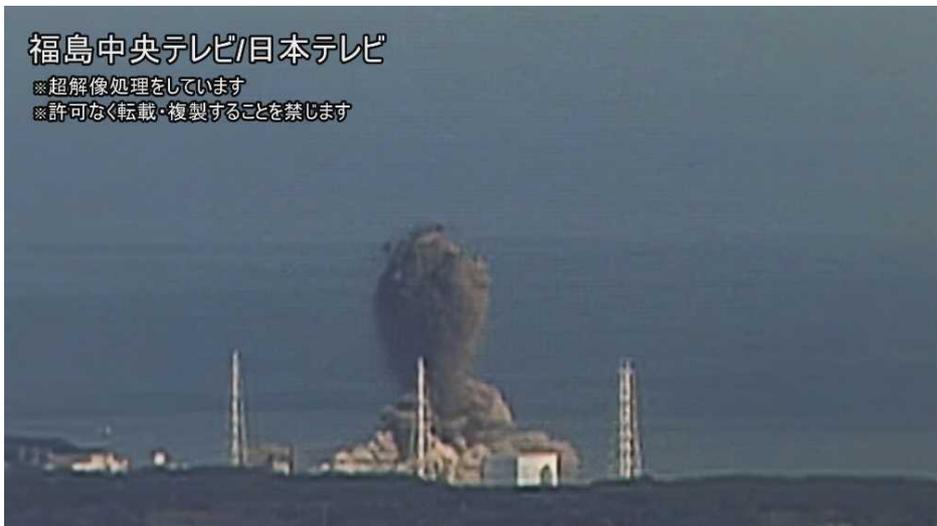
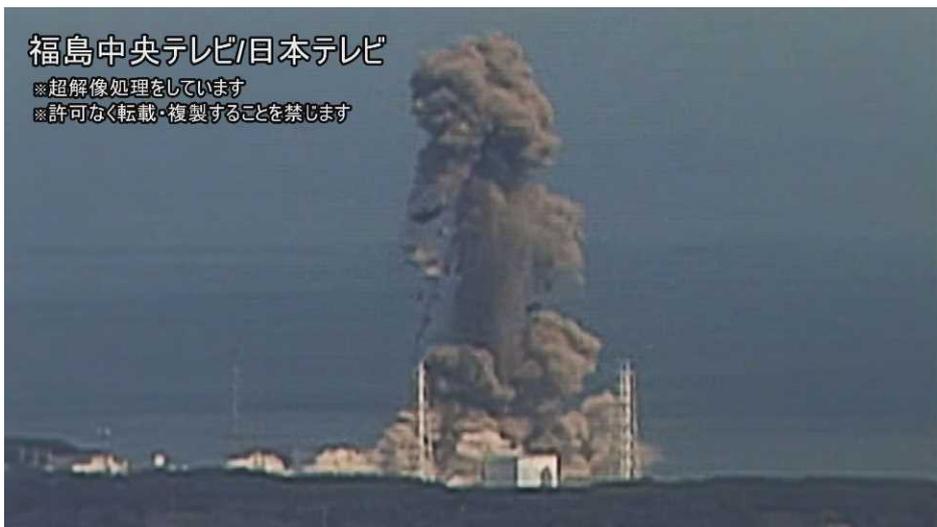
図5—4 3号機の水素爆発における噴煙等の状況 300/60秒

図5—5 3号機の水素爆発における噴煙等の状況 540/60秒

1号機と異なり、凝縮波は確認できていないが、破片と噴煙は同時に上昇しており、最終的には噴煙は270m付近に、大きな破片は200m以上まで約9秒程度かけて上昇している。よって、1号機と3号機を発生した噴煙と破片の挙動で比較しても、3号機の大きな噴煙及び破片の挙動は、初期の爆発エネルギーだけで吹き上げられたとする説明は困難である。

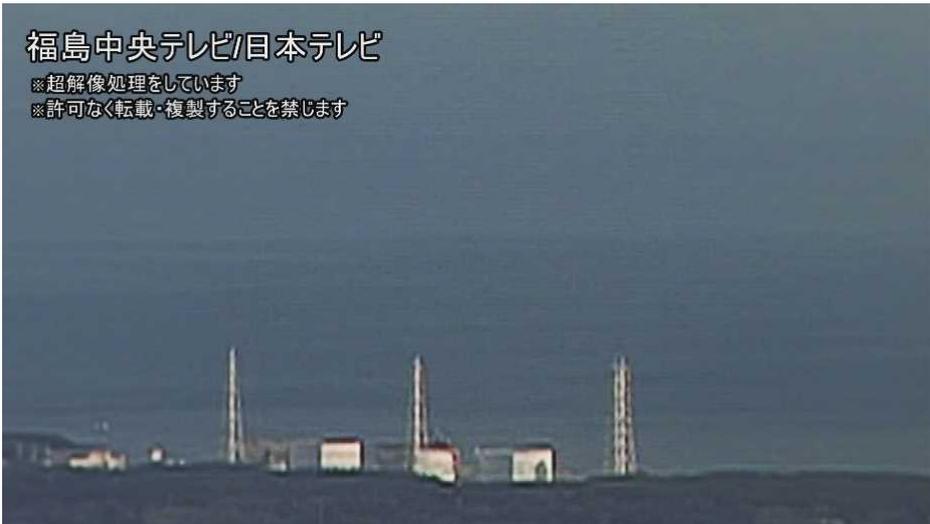
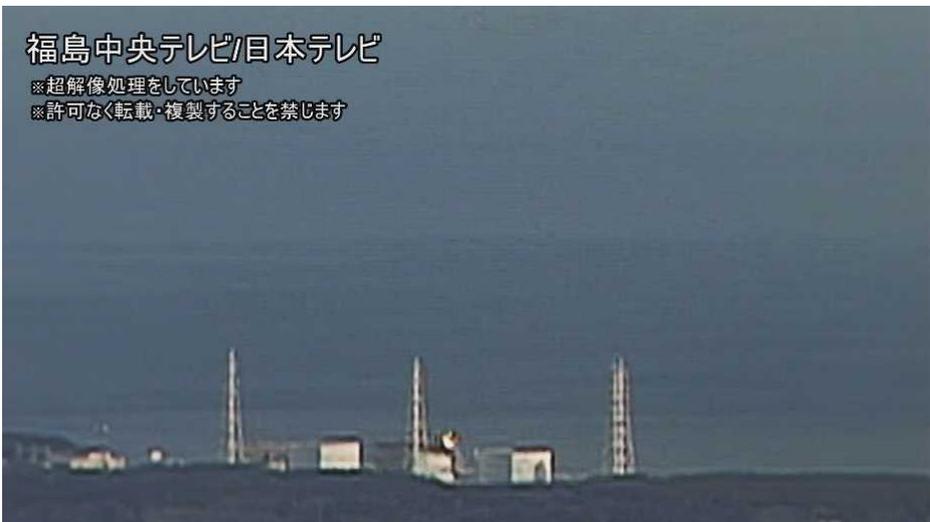
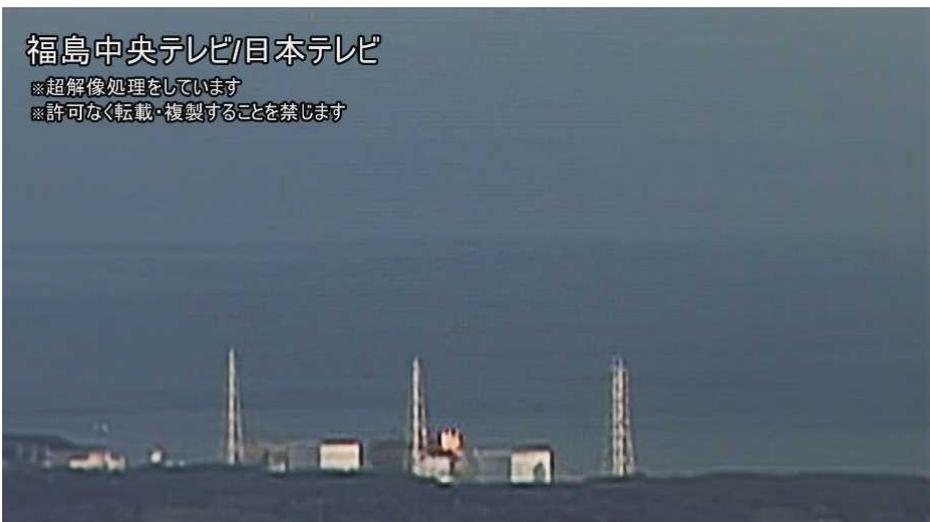
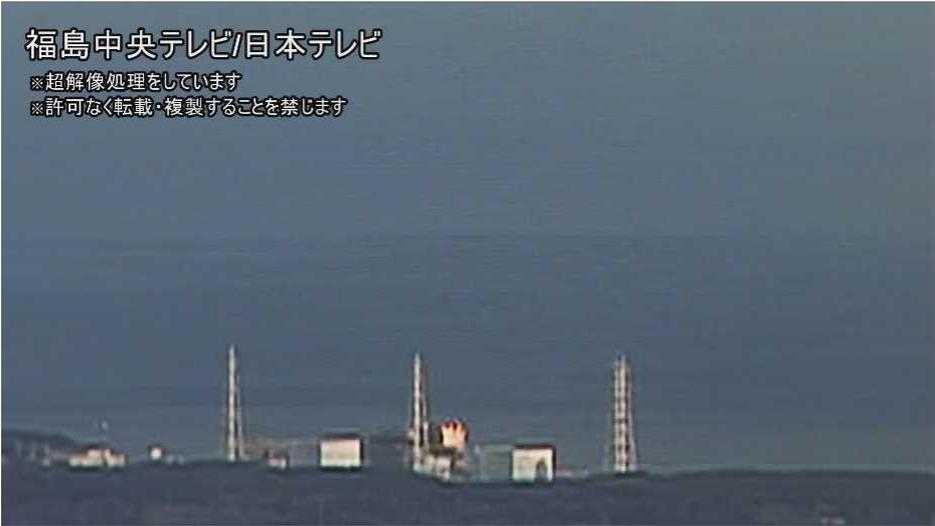
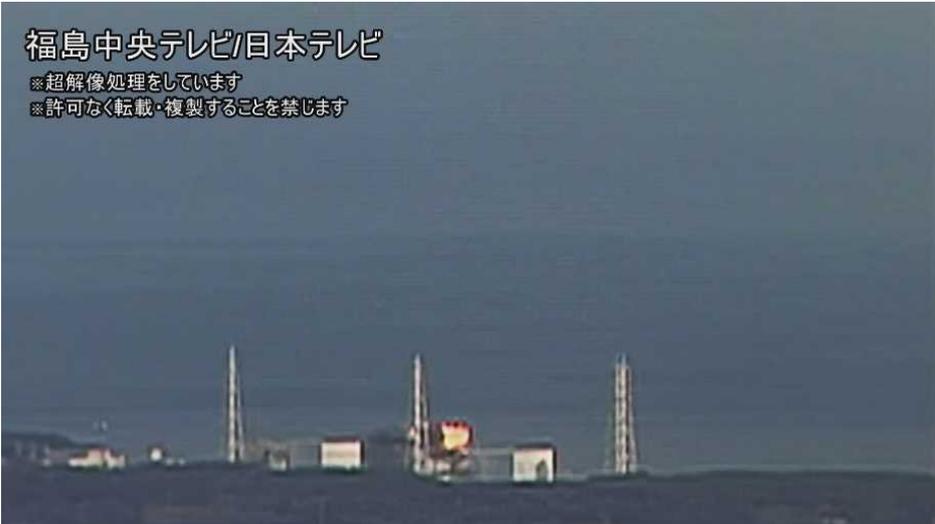
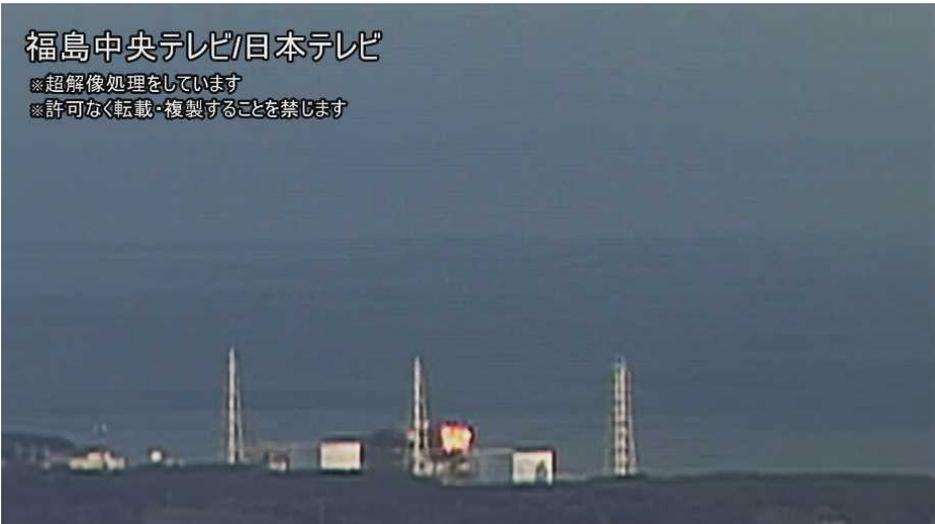
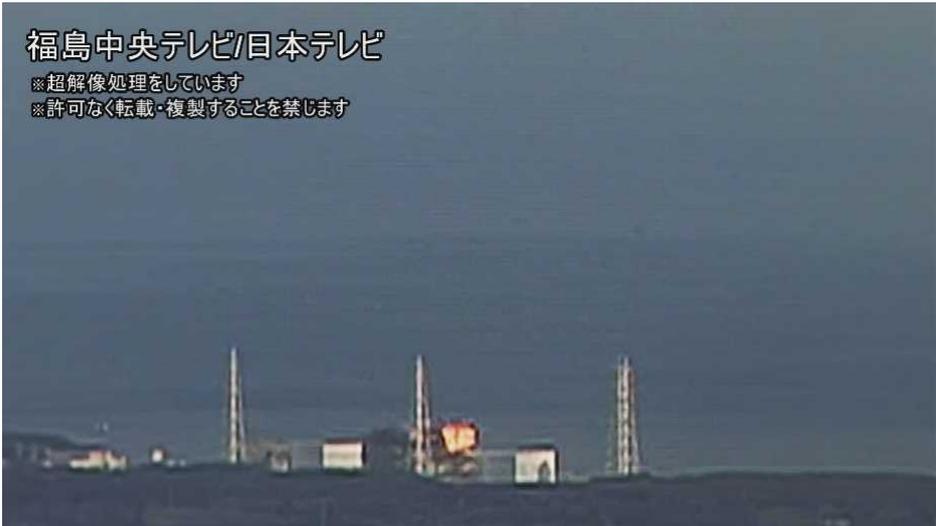
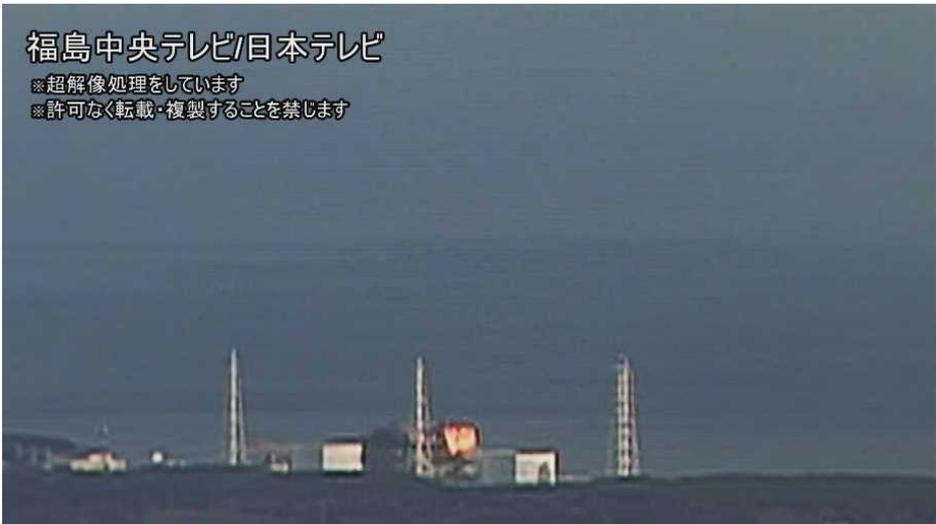
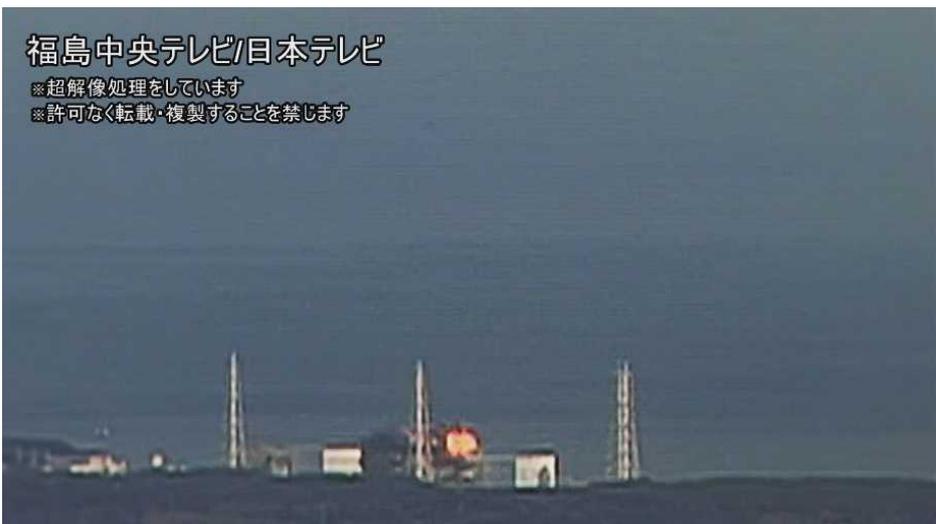
3号機については、先に示した映像に基づくと、図7に示す通り、建屋の変形が始まった直後、-1/60秒において、原子炉建屋南東部の5階側壁付近より、赤紫色の火炎が瞬間的に発生している。その後、火炎の場所は天井部に黄橙色—橙色火炎として移り、火炎としての大きさや輝度を増加させながら0~6/60フレーム以降(火炎が黒い噴煙に取り込まれるのは20/60フレーム)、映像で確認可能な範囲では1号機と比較して長い時間燃焼が継続していることが観察できる。

図 7 - 1 3号機における水素爆発時の原子炉建屋上部の火炎の状況 -2/60 秒

図 7 - 2 3号機における水素爆発時の原子炉建屋上部の火炎の状況 -1/60 秒

図 7 - 3 3号機における水素爆発時の原子炉建屋上部の火炎の状況 0/60 秒

図 7-4 3号機における水素爆発時の原子炉建屋上部の火炎の状況 1/60 秒

図 7-5 3号機における水素爆発時の原子炉建屋上部の火炎の状況 2/60 秒

図 7-6 3号機における水素爆発時の原子炉建屋上部の火炎の状況 3/60 秒

図 7-7 3号機における水素爆発時の原子炉建屋上部の火炎の状況 4/60 秒

図 7-8 3号機における水素爆発時の原子炉建屋上部の火炎の状況 5/60 秒

図 7-9 3号機における水素爆発時の原子炉建屋上部の火炎の状況 6/60 秒

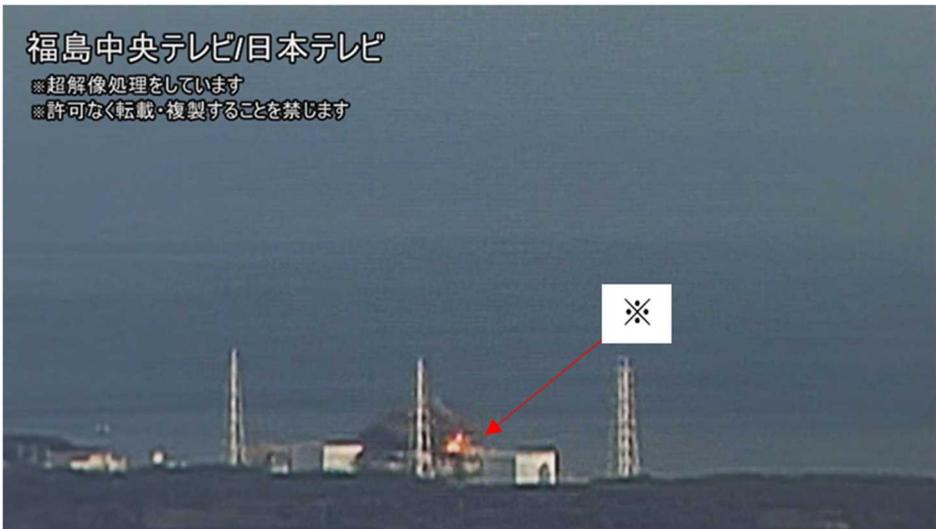
図7-10 3号機における水素爆発時の原子炉建屋上部の火炎の状況 20/60秒

※火炎が吸い込まれるように視認できなくなる

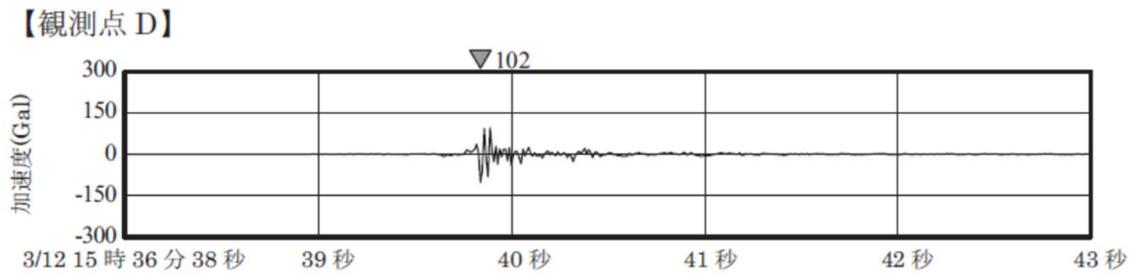
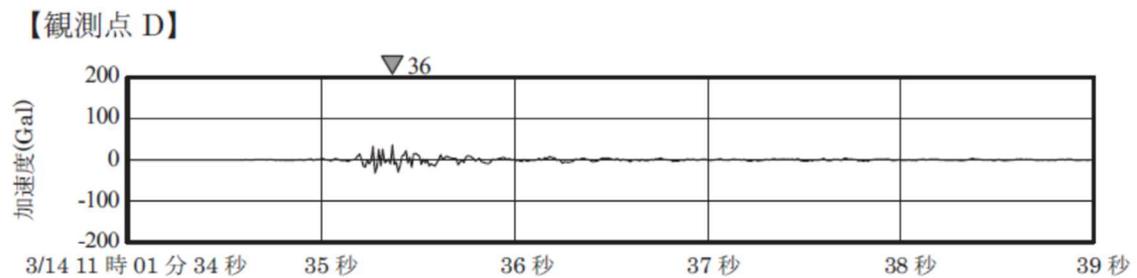
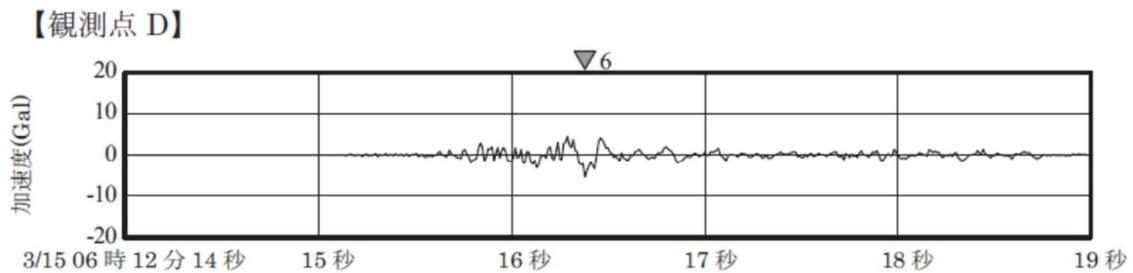
図2 加速度波形（南北方向）

1号機爆発時の加速度波形(南北方向)

3号機爆発時の加速度波形(南北方向)

4号機爆発と推定される時刻の加速度波形(南北方向)

これらの水素爆発時の地震計の振動記録では、1号機の爆発時の振動加速度の方が3号機のそれよりも大きいことが観測されている。

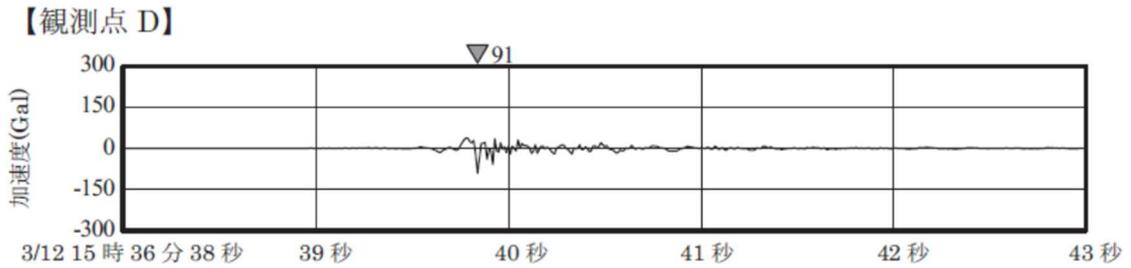
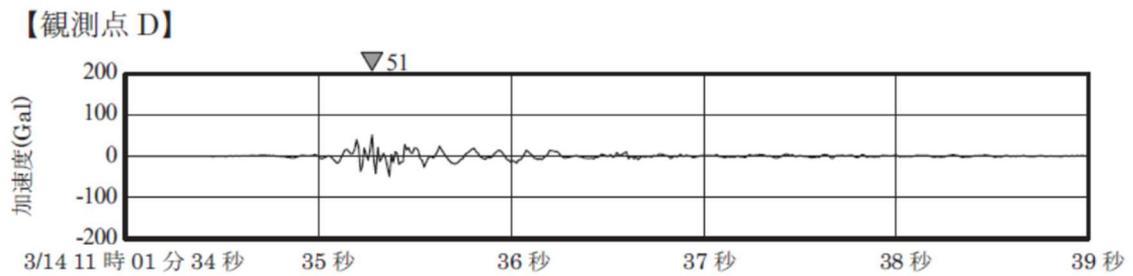
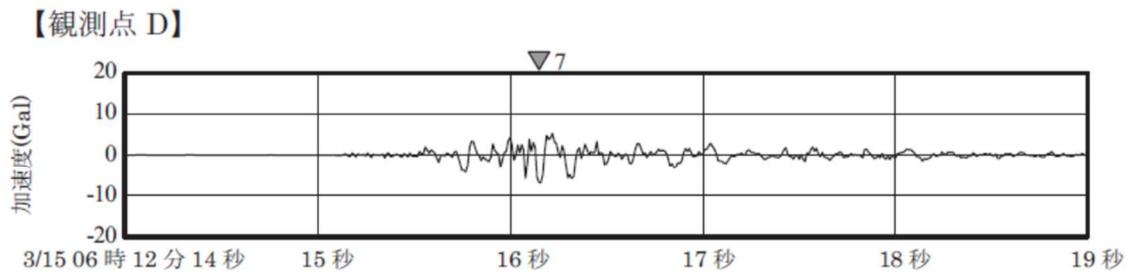
図2 加速度波形（東西方向）

1号機爆発時の加速度波形(東西方向)

3号機爆発時の加速度波形(東西方向)

4号機爆発と推定される時刻の加速度波形(東西方向)

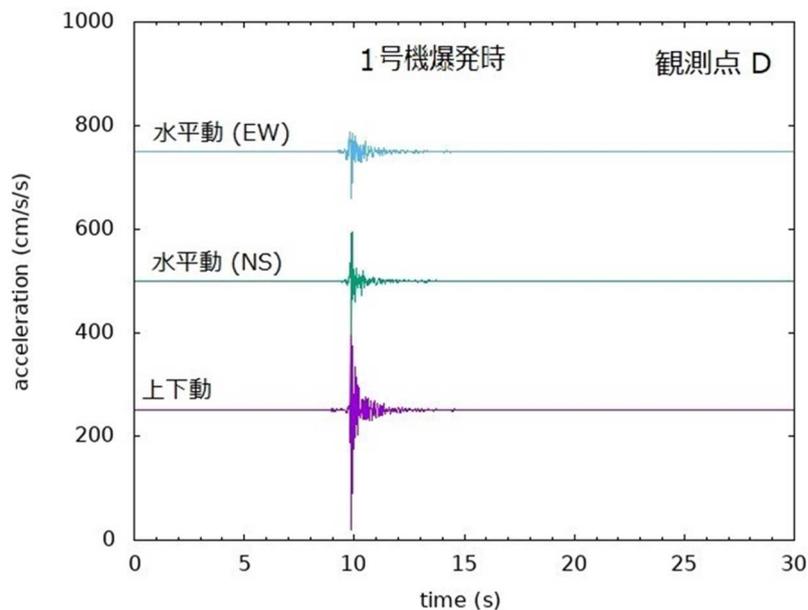
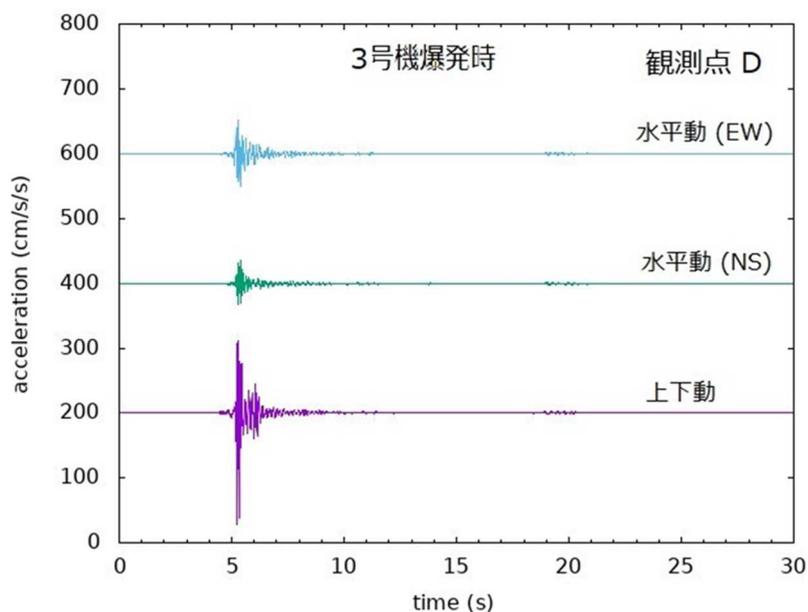
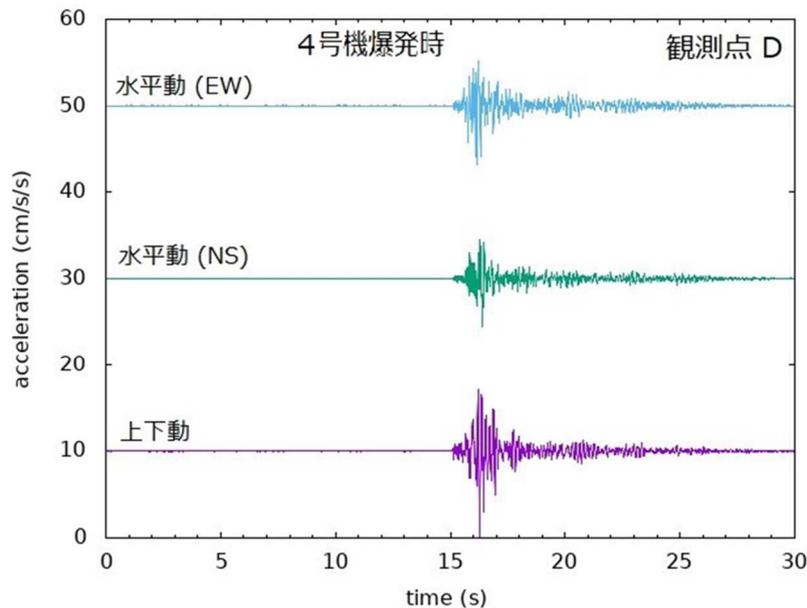
また、上述の東京電力から提供を受けた1号機、3号機、4号機の水素爆発時の振動記録（水素爆発時の前後30秒のデータ）をもとに、東西方向、南北方向及び上下動の各波形について水素爆発の号機毎に確認すると爆発時の初期に大きな振動（加速度）が見られるが、その後の波形にはそれに相当するような振動（加速度）は見られなかった。（図3）

図3 1号機水素爆発時の観測点Dにおける振動波形（加速度）

図3 3号機水素爆発時の観測点Dにおける振動波形（加速度）

図3 4号機水素爆発時の観測点Dにおける振動波形（加速度）

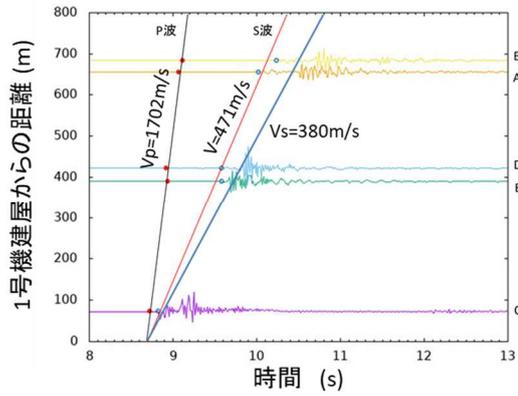
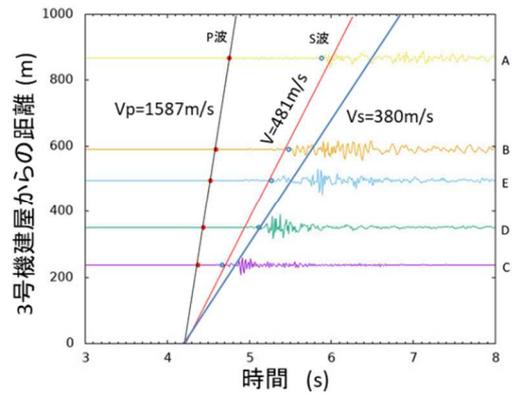
図3 (a)～(c)に各原子炉建屋を対象とした水平動トランスバース成分のレコードセクションを示す。P波初動及びS波初動の読み取り位置を赤丸及び青丸でそれぞれ示す。また、それぞれの波のフェーズの伝播速度を図中に記載してある。表2に公表されている敷地内の地盤構造を示す²⁾。公表されているS波速度と本検討でS波として抽出した波の速度を比較すると、抽出したS波は表層のS波速度380m/sより速く、第2層及びその下層にある表層よりも大きいS波速度もつ層を伝播した波であると考えられる。一方、レコードセクション上にはほぼ380m/sで伝播する走時直線をプロットすると、最大振幅を有する波群の到着が見られ、これらは表層を伝播したS波と解釈できる。また、いずれの観測点のトレースにおいても、その最大振幅はS波初動として読み取った時間から1秒以内に到着することがわかる。

(b) 3号機爆発時

(c) 4号機爆発時

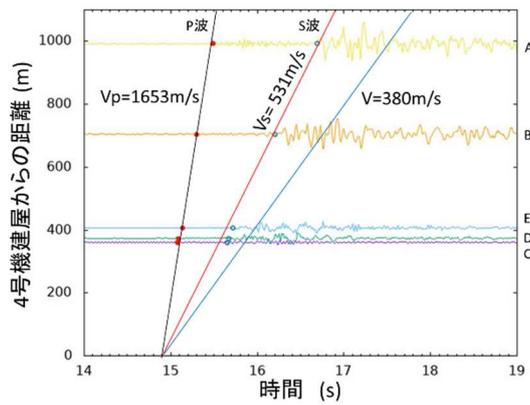
図3. 原子炉建屋1、3及び4号機水素爆発時の加速度記録の記録セクション

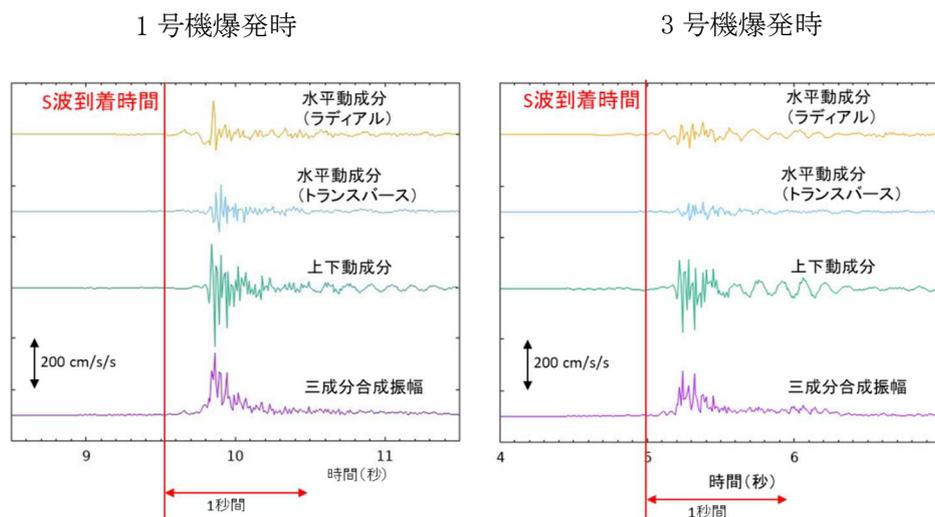
1号機及び3号機爆発時の観測点Dにおける観測波形のうち、4.2節で同定したS波到着時間付近の波形を図4に示す。いずれの爆発時も上下動成分は水平動成分に比べ同等以上の大きな振幅を示しており、地盤を伝播する振幅には上下動成分が大きく寄与していることがわかる。よって、最大振幅の評価には水平動2成分に上下動成分を加えた、3成分のそれぞれの振幅の二乗和平方根（SRSS振幅）を用いることとし、S波到着時間から1秒間以内における最大加速度を読み取った。ここで、観測点Dは1号機及び3号機からそれぞれ422m、351mとほぼ同程度の距離にあるが、いずれの成分の最大振幅も1号機のほうが大きく、地盤を伝播したエネルギーは1号機爆発時が3号機に比べ大きかったことが推測される。なお、本検討では1号機、3号機及び4号機の爆発は1回であったと仮定して解析を行った。

図4. 1号機及び3号機爆発時の観測点Dにおける3成分波形及びSRSS振幅

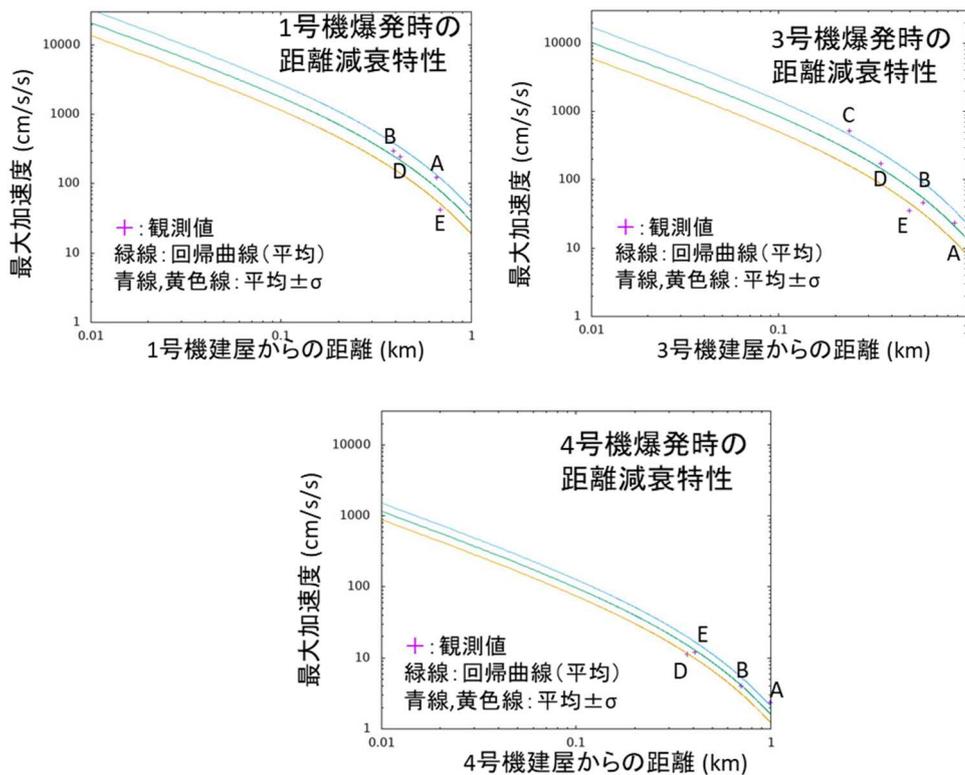
図5に1、3及び4号機の爆発時に観測された最大加速度と(2)式による回帰曲線（緑は回帰の中央値、青及び黄は±標準偏差）を示す。ここで、1号機爆発時のC観測点では地震計の測定限界を超えた加速度が記録されていること、また、1号機爆発時のC観測点では高周波（35Hz程度）の大きなノイズが記録されていることから、回帰分析においてこれらの記録は使用しないこととした。

図5. 1、3及び4号機爆発時のSRSS振幅と回帰曲線

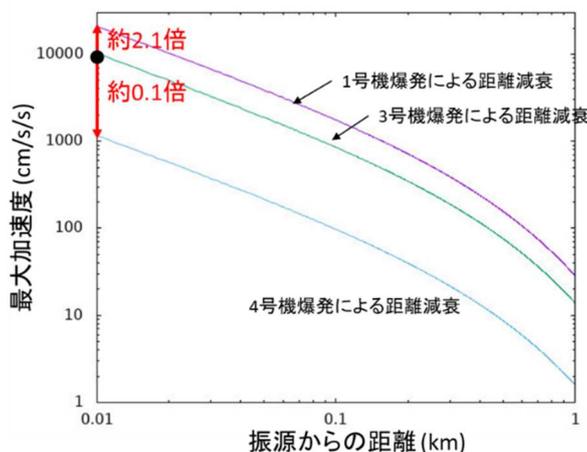
ここで*i*=1,3に対応する $A_i(r)$ として、それぞれ1号機及び4号機爆発時の振源近傍の距離*r*における最大加速度を考える。図6に1、3及び4号機爆発時に対応する回帰曲線と、振源近傍の距離0.01 kmにおける M_2 に対する M_1 、 M_3 の比を示す。推定した振幅比について1号機爆発時は3号機爆発時の約2.1倍、4号機爆発時は3号機爆発時の約0.1倍であった。また、エネルギー比は振幅比の二乗に比例すると仮定して簡易的な推定を行うと、地盤を伝播したエネルギーについて1号機爆発時は3号機爆発時の約4.4倍、4号機爆発時は3号機爆発時の約0.01倍となる。なお、ここで推定した振幅比(エネルギー比)は回帰曲線の中央値を用いた結果である。各号機爆発時の振幅(エネルギー)の大きさを、回帰誤差として標準偏差(σ)ま

で考慮して比較した場合、4号機は3号機に比べその差は有意に小さく、1号機は3号機に比べ、その差が有意に大きいとまではいえないことに留意する必要がある。

図6. 各号機の爆発時の最大加速度の回帰曲線と振源近傍の振幅比

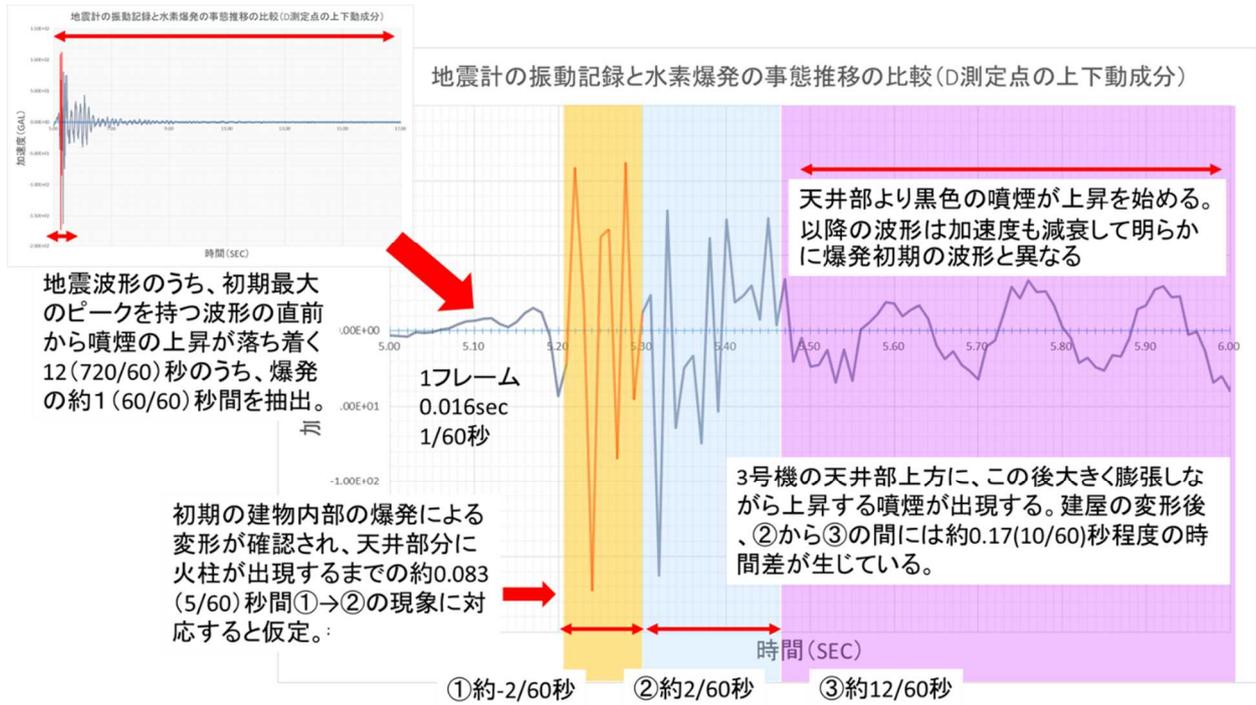
今回の検討により、初期の爆発現象の時間をスケールの基準として比較すると、正確な起点を特定することは困難であるが、噴煙上昇までには約 0.17 (10/60) 秒を要していること、また、振動波形側も同時刻には大きな揺れが収まっていることなどから、初期の爆発現象と噴煙上昇の間には、有意な時間差があることが説明可能であることが示された。また、振動加速度の観点においても、初期の爆発現象と噴煙では、明らかに加速度が小さいなど異なる点を確認できた。(図 2)

図2 地震計の振動記録と水素爆発の事態推移の比較

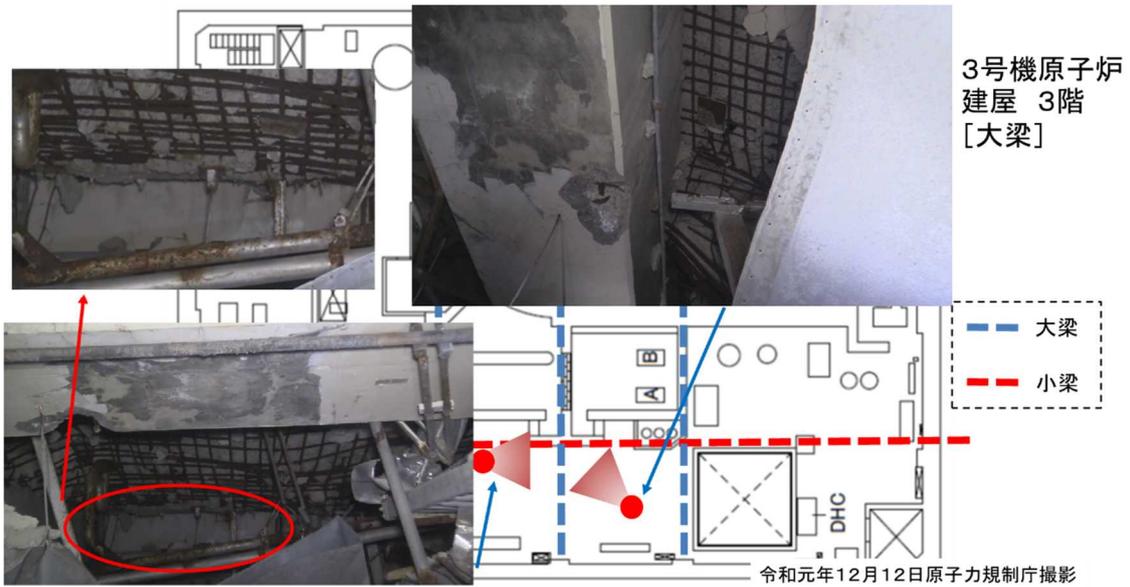
確認された梁の損傷等のうち、小梁については、同建屋3階西側中央部付近で小梁の両端部が大きく損傷しており、損傷状況から「せん断破壊」に至ったものと考えられる。また、大梁については、同建屋3階西側中央部付近で大梁の中央部付近の梁下面および側面にひび割れが発生しており、損傷状況から「曲げ破壊」に至ったものと考えられる。

図3 3号機原子炉建屋3階天井部の小梁の損傷状況
(2019年12月の現地調査において確認されたもの)

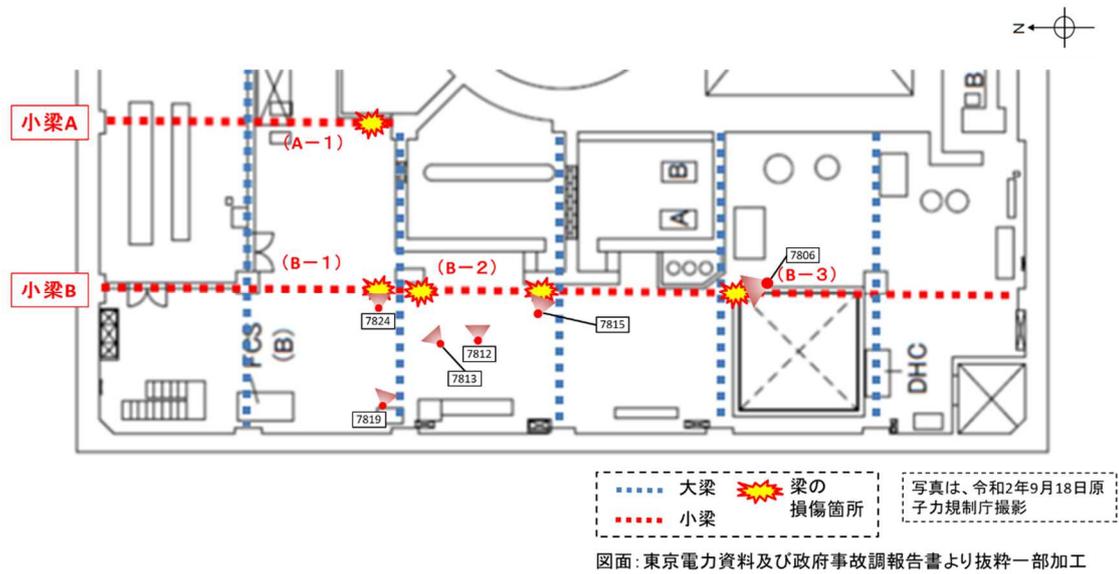
図4 3号機原子炉建屋3階天井部の小梁位置及び損傷箇所
(2020年9月の現地調査において確認されたもの)

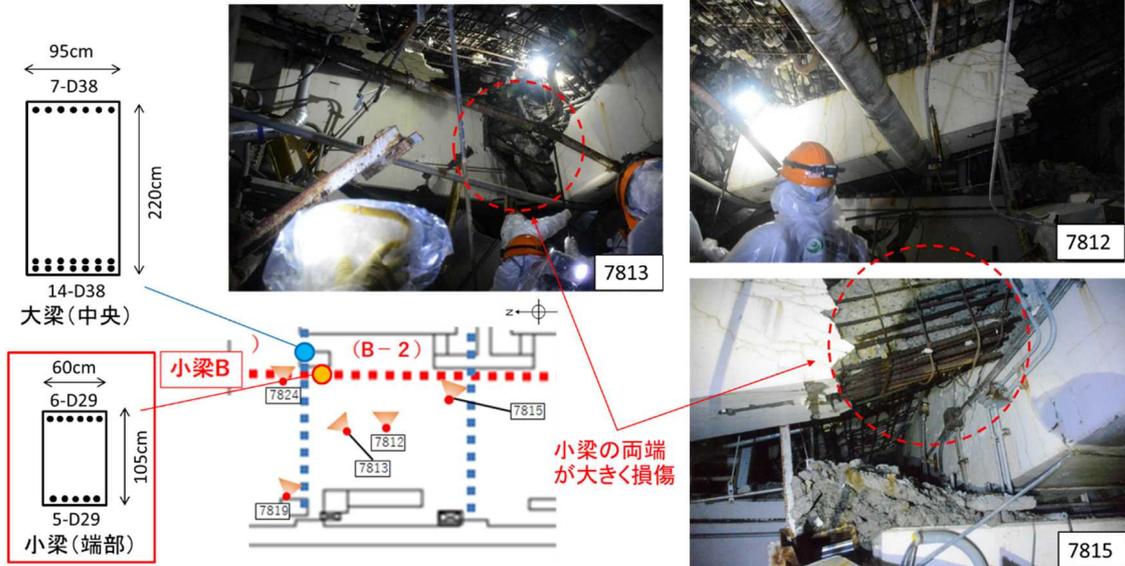
○小梁(B-2)の損傷状況

図5 3号機原子炉建屋3階天井部の小梁(B-2)の損傷状況
(2020年9月の現地調査において確認されたもの)

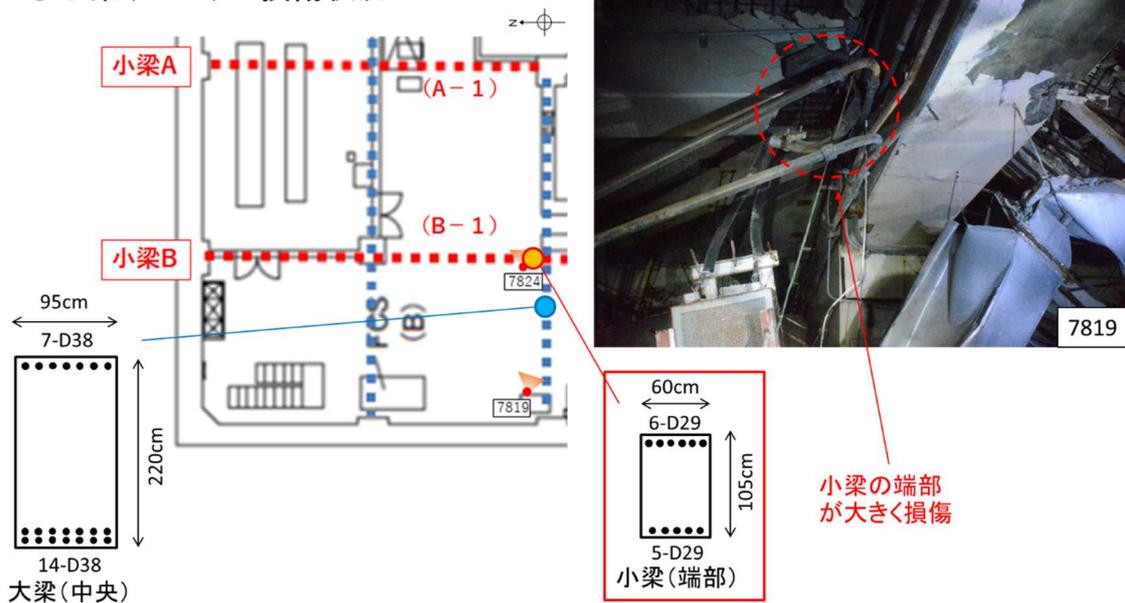
○小梁(B-1)の損傷状況

図6 3号機原子炉建屋3階天井部の小梁(B-1)の損傷状況
(2020年9月の現地調査において確認されたもの)

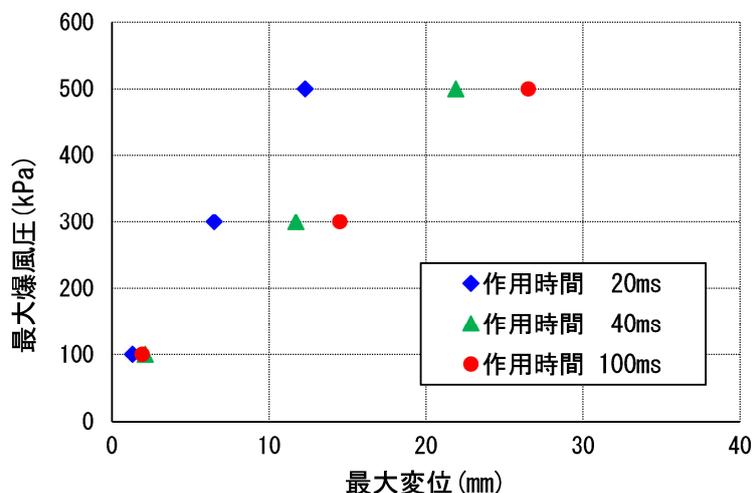
解析の結果、作用圧力 100～500kPa、作用時間 20～100ms の条件においては、2～27mm の最大変位が生じていると試算された。作用圧力および作用時間が大きいほど、最大変位も大きくなる。なお、梁が圧力（爆風圧）を受けて最大変位に到達した後、圧力が除かれると多少変位が小さくなった状態で静止する（残留変位）。

図 1 3 に示す大梁（B）の損傷状況から、梁の中央部の残留変位は計算値である 2～27mm よりもやや大きいように見える。したがって、大梁（B）には本条件を上回る力が作用していたと推察される。

図 1 7 解析結果（梁に作用した圧力（爆風圧）のみを考慮した場合）

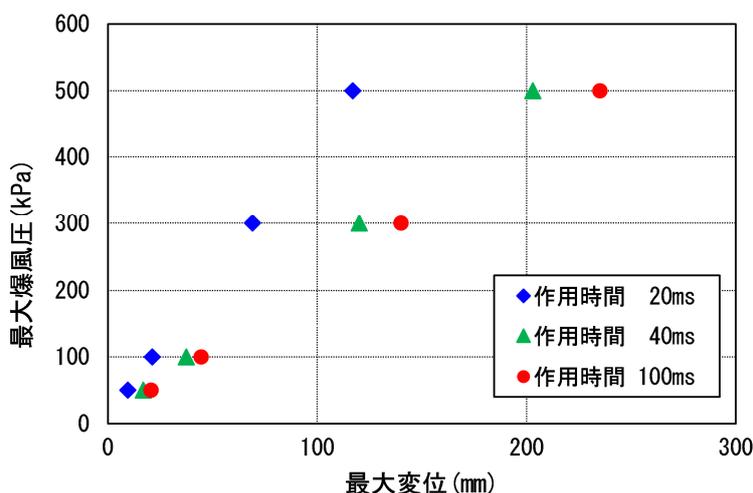
解析の結果、作用圧力 50～500kPa、作用時間 20～100ms の条件においては、9～

235mmの変位が生じていると試算された。たとえば、圧力 300～500kPa では、作用時間 20～40ms で最大変位は 69mm～203mm と試算され、ひび割れのみならず目視でも十分確認が可能な相当の変形が生じることとなる。図 1 3 に示す大梁 (B) の状況と対比すると、本計算結果は概ね妥当なものと判断される。

図 1 8 解析結果 (床版に作用した圧力 (爆風圧) も考慮した場合)

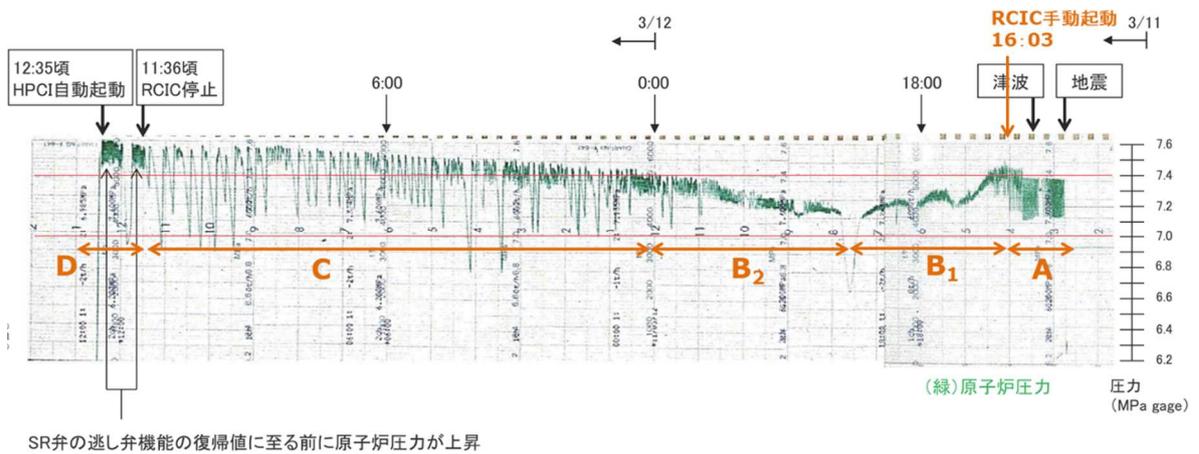
図 2 中の B₁ と B₂ 期間の境界で RPV 圧力が大きく低下している。これは図 5 に示すように原子炉水位が上昇しており、上記の東京電力による解析結果にもあるように、RCIC による注水の影響と考えられる。この時、RPV 圧力は 7 MPa を大きく下回っており、いずれの SRV の閉止圧力をも下回っている。SRV の制御ロジックでは直流電源が利用できる状況であったことから、この時点では全ての SRV の開信号は解除されていたと考えられる。開信号の解除により、SRV のシリンダからは不十分な圧力の窒素も排出され、全ての SRV は閉止された状態となるはずと考えられる。しかし、B₂ の期間では圧力が上昇し SRV を開く設定圧に到達する以前に、B₁ 期間と同様に小さな圧力振幅が発生している。これは、理由は特定できないが、一旦 RPV 圧力が大きく低下したものの、SRV は閉止状態にならず、上述の中間開状態が維持されていたためと推定される。なお、東芝エネルギーシステムズ株式会社(東芝 ESS)からは SRV の閉設定圧に到達した後も中間開が継続することについては原因不明であるとの見解が示されており [3]、詳細なメカニズムは明らかではない。

図 2 3号機 RPV 圧力 [2]
