1～3号機のシールドプラグ付近の放射線測定及び線量評価

原子力規制庁原子力規制部

東京電力福島第一原子力発電所事故対策室

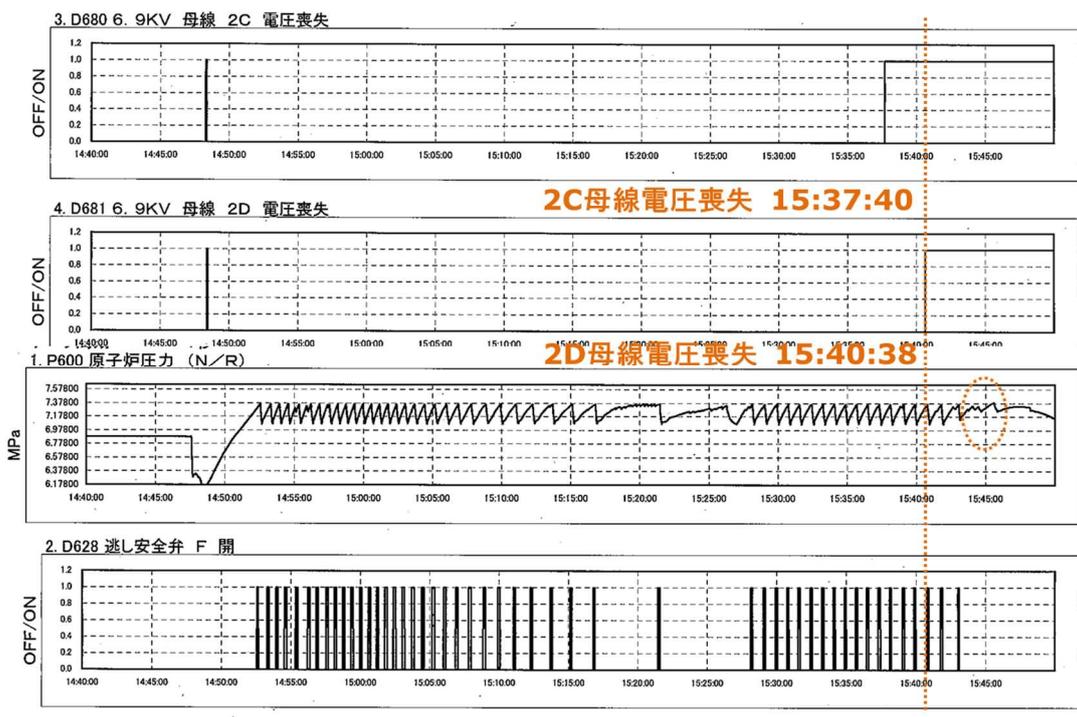
一方、2号機においても3月11日15時41分にSBOとなった後にSRVが動作したことが記録されている。図7に2号機のプロセス計算機の記録を示す。2号機ではSBO状態になり、PCV外部からの窒素供給が停止してから、SRV(F弁)が同日15時40分48秒、15時41分47秒及び15時43分02秒 [2]の3回動作したと考えられる。その後、図中の点線で囲んだ部分ではSRVの開閉が実施されていないが、RPV圧力は小さな圧力振幅が生じており、3号機と同様にSRVが中間開状態に至ったためと考えられる。このように、3号機と同様に2号機においても、SBO状態でアキュムレータの窒素が不足した場合にSRVの中間開状態となる現象が観測されている。したがって、アキュムレータの窒素不足によりSRVが中間開状態となる現象は、特定の弁で生じた偶発的な事象ではなく、同種的设计のSRVに共通する事象と考えられる。

図 7 2号機のプロセス計算機データ [4]
 プロセス計算機の記録にオレンジ色で加筆

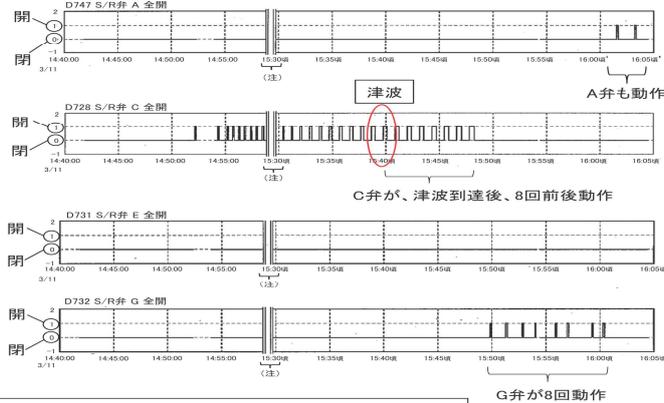
3号機 SR弁の動作

14:41:50~15:43:12、合計54回にわたりSR弁(C弁)の開閉が繰り返された(3号機アラームタイパに基づく)。
 14:59頃から約30分間の過渡現象記録装置データが欠落しているが、その前後のSR弁の開閉動作に関する記録は、アラームタイパ上の記録と整合する。
 なお、アラームタイパには、SR弁の開閉記録を含む接点Dデータが15:43:45までしかなく、15:50頃以降開閉動作を開始したG弁及びA弁の開閉に関する記録はない。

図2 SR弁の動作

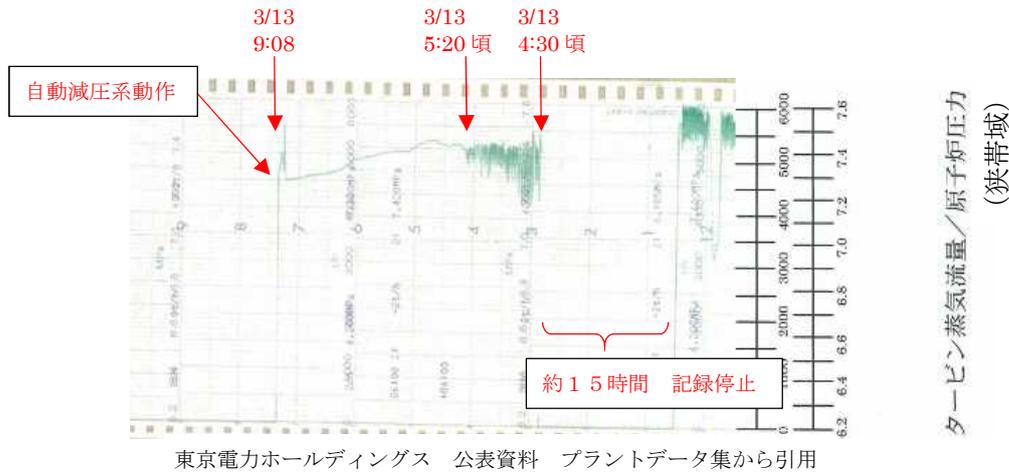
3月13日4時30分頃の記録再開 (記録計電源復旧) から約1時間、原子炉圧力が振動後、圧力は緩やかに上昇後低下し、13日9時08分頃、SRVの逃がし弁を開けるため電源の接続作業中に自動減圧機能が動作し、原子炉圧力は急激に低下した (図5) 4。

図5 タービン蒸気流量／原子炉圧力（狭帯域）

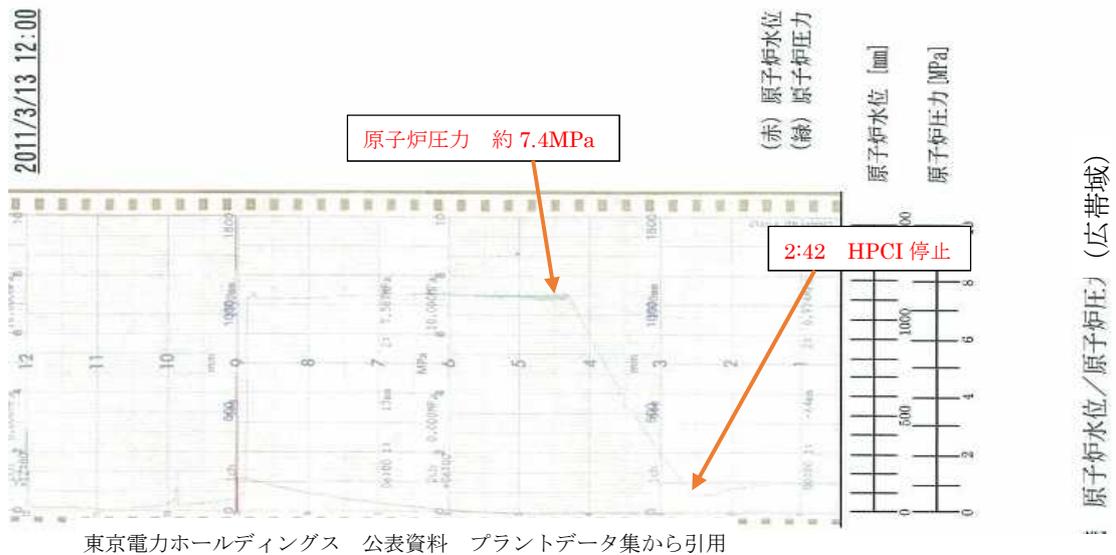
3月13日4時30分頃の記録再開（記録計電源復旧）前は高圧注水系（HPCI）運転中で原子炉へ注水を行っていたが、高圧注水系（HPCI）運転により原子炉の蒸気を消費することで、原子炉圧力が約0.5MPa程度まで低下したことから、13日2時42分に手動停止を行った。原子炉の蒸気の消費を停止したことで崩壊熱により原子炉圧力は約1時間40～50分かけて約0.5MPaから約7.4MPaに緩やかに上昇した（図6）。東京電力⁵によると、この圧力上昇期間にSRVの逃がし弁の手動「開」操作を実施したが、原子炉圧力は低下せずSRVの逃がし弁を「開」できなかったとされており、原子炉圧力容器が高圧状態になったことから消防車からの原子炉圧力容器への注水は不可能な状況となった。

図6 原子炉水位／原子炉圧力（広帯域）

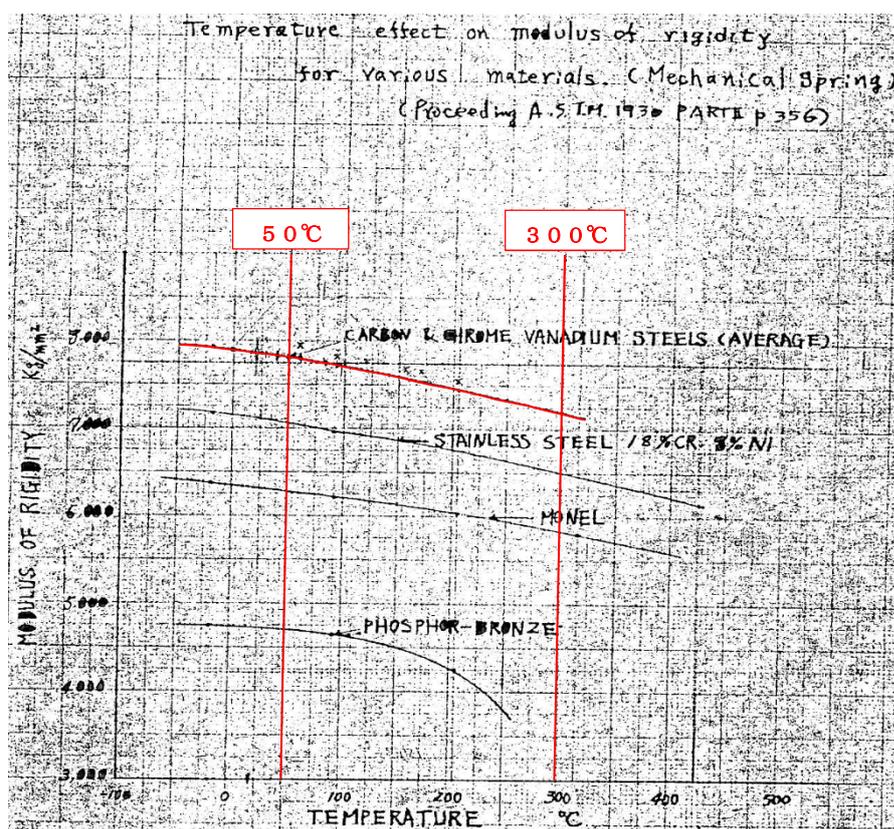
横弾性係数が低下した場合のバネ荷重の低下は一般的に知られている。バネの温度を上昇させる要因としては、安全弁動作時に弁体を約 300℃の蒸気が流れることによる直接加熱や輻射熱による影響が考えられる。しかしこの温度上昇がバネに影響を与えない構造であることは東京電力から説明されている。バネ温度を上げる別の要因として安全弁の周囲温度の上昇が考えられる。東電第 5 回進捗報告では、3 月 13 日 9 時 10 分頃の格納容器内 (D/W 内) 温度を 135℃と推定している⁸。横弾性係数はバネ温度が 50℃から 300℃まで上昇すると約 8%低下するとされており⁹、横弾性係数はバネ荷重と比例関係にあることから、バネの温度が 135℃程度であれば安全弁の吹き出し設定圧力は 2.7%程度低下することになり、吹き出し圧力は約 0.2MPa 程度低下することになる。

図 8 安全弁のバネ温度変化による影響

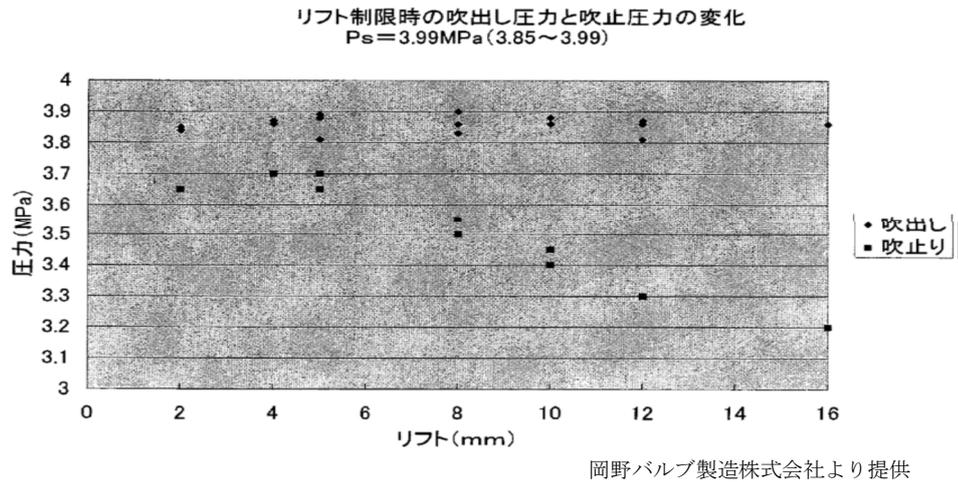
図9 弁棒リフト量と吹き出し、吹き止まり関係図

この表は横軸に弁棒のリフト量、縦軸に吹き出し圧力と吹き止まり圧力をプロットしている。最大リフト量が16mmの安全弁を使用し12mmから2mmまでリフト量を変化させた場合、吹き出し開始圧力にバラツキは見られないが、吹き止まり圧力はリフト量が小さくなると早く吹き止まることがわかる。このように安全弁のリフト量が小さくなった場合は、飽和蒸気を流体とした安全弁の場合、原子炉圧力に加え弁体の微少の蒸気リークで弁体と弁座の隙間に蓄圧された圧力の総和で揚力が高まり、閉めようとするバネ荷重より大きくなることから安全弁は全開になり、さらに弁体を流れる蒸気で揚力は保持され安全弁は全開に維持される。しかし、弁の開度が小さく弁体を流れる蒸気流量が減少すると、弁を全開に保持する揚力が小さく、弁体入口の圧力低下に伴い早めに安全弁は閉まる傾向を示している。

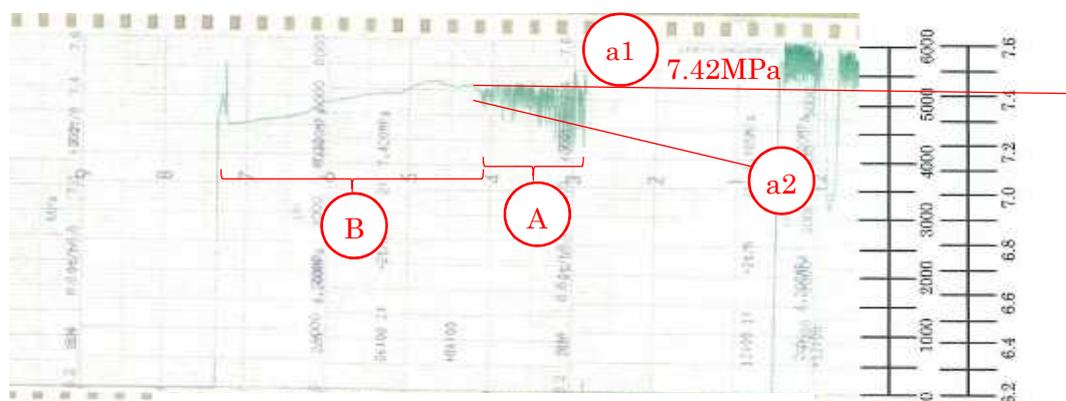
B領域では圧力振動は発生せず緩やかに原子炉圧力は7.42MPaを超えるが、その後徐々に原子炉圧力は低下している。この領域で7.42MPaを超えてもSRVの安全弁が動作しない理由として、A領域で徐々に水素や核分裂生成物(FP)の割合が上昇し、弁体のリークで弁体と弁座の隙間への蓄圧は分子量の小さい水素割合が多い状態ではバネ荷重より大きい揚力(原子炉圧力+弁体を持ち上げる力)は得られず安全弁は「開」動作できなくなり、弁体を水素が大量に漏れ続けることで原子炉圧力は穏やかに変化する状態に至ったと考えられる。更に原子炉圧力は穏やかに7.42MPaまで上昇後、穏やかに下がるのは、流体に含まれる蒸気量の減少が一定量になるまでは圧力を緩やかに上げ、流体の殆どを水素が占めた時点で水素の漏れは大きくなり大量の漏れが発生したことで原子炉圧力を下げたと考えられる。

図10 タービン蒸気流量／原子炉圧力

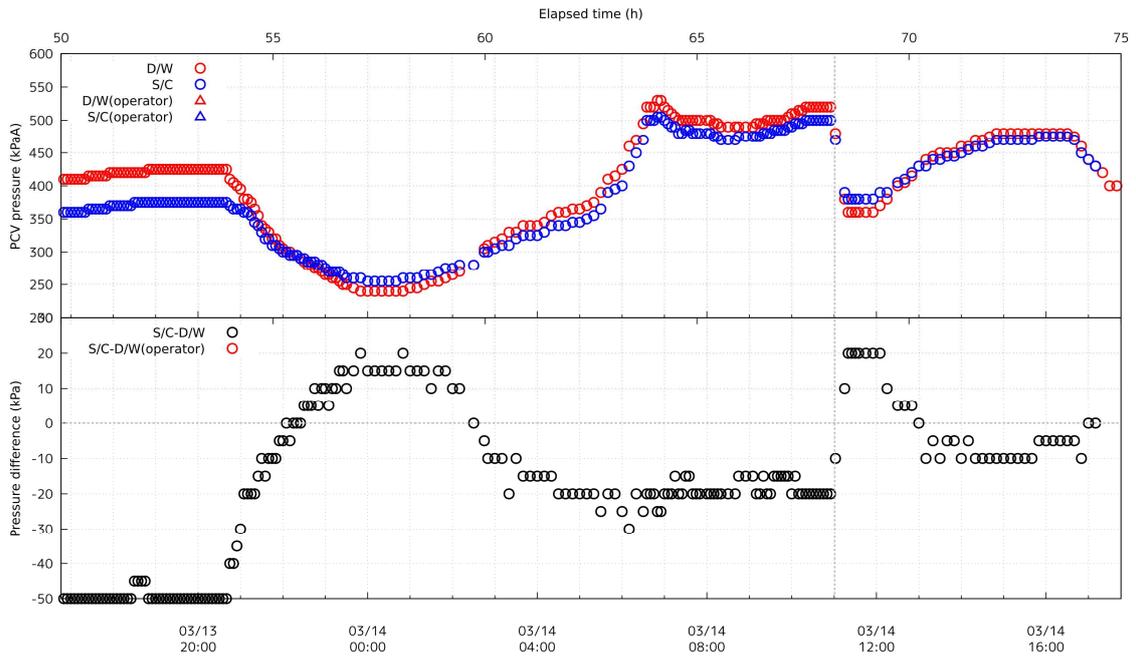
図 7 PCV 圧力 (上) と S/C と D/W の圧力差 (下)

図 7 に 3 号機の PCV 圧力と S/C と D/W の圧力差($P_{S/C}-P_{D/W}$)を示す。3 月 13 日 20 時頃までは D/W 圧力が S/C 圧力よりも約 50 kPa 高いが、3 月 14 日 4 時頃からは圧力差が約 20 kPa と小さくなっている。ベント実施中は、図 8 の左側に示すように S/C から環境へガスが放出されるので、S/C の圧力低下によって D/W から S/C へ気体に移行しベント管のダウンカマ部のプール水は S/C 側へ押し出された状態になり、大きな静水頭圧が生じる。ベントが終了した後も、主たる加圧源が D/W 側にあるため水位差が維持されている。一方、一旦 D/W 圧力が S/C 圧力よりも低くなった後で再度 D/W 圧力が S/C 圧力よりも高くなる状態（区間 E~G 及び I~J の頃）では、S/C の空間部でのベントによる減圧はなく、D/W 側の加圧のみによって水位差が形成される。3 月 14 日 2 時 30 分頃から D/W 圧力が S/C 圧力を上回り、D/W 水位が下方に押し下げられ、S/C 水位は上方へ押し上げられる。しかし、S/C 上部の空間が閉空間であるのに対し、区間 A 及び B とは異なり D/W 側では漏えいが生じているため、圧力の抜け口が存在している。そのため、D/W と S/C に大きな圧力差が生じえない状態にあり、図 9 に示すようにベント管の内部にもプール水が存在し、D/W 側の水面と S/C の水面の高低差が狭まった状態にあったと考えられる。

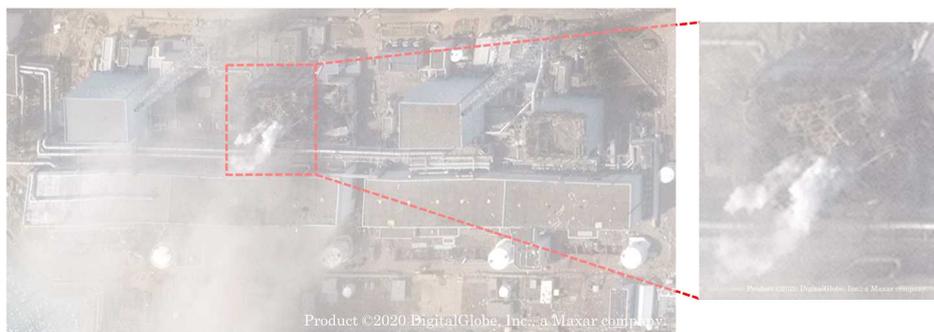
図 10 福島第一原子力発電所 1号機～4号機の衛星写真

上述のように、3号機のD/Wには水面があり、熔融炉心の移行により水蒸気が十分に発生しうる状態が継続されていたと考えられる。これは、図10に示すように水素爆発直後の時点で原子炉建屋からの多量の水蒸気漏えいが衛星写真等により観測された事実と整合する。

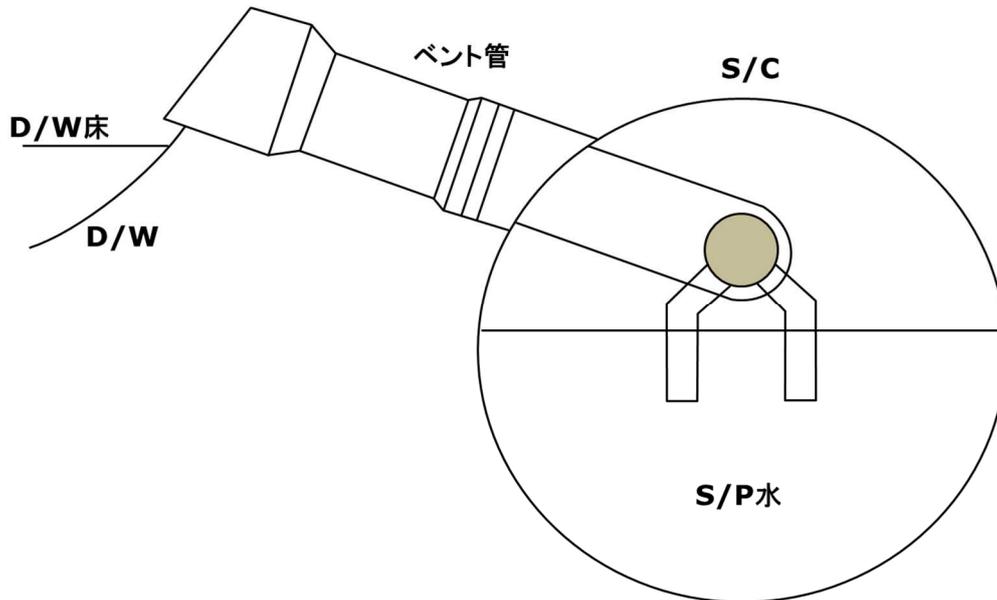
図 7 D/W と S/C の接続の模式図

D/W 下部と S/C は 8 本のベント管によって接続されているが、図 7 に示すように D/W 床面とベント管入り口下端までには段差がある。この段差は事故時操作手順書には 40 cm と記載されている [7]。したがって、ベント管入り口部の段差は堰のように働き、D/W 床面には一定量の冷却水が保持される構造となっている。なお、同型の 2 号機では、図 8 に示すように、平成 24 年 3 月 26 日時点で D/W 床面に約 60 cm の水面が形成されていることが確認されている [8]。S/C については、図 9 に示すように平成 25 年 5 月

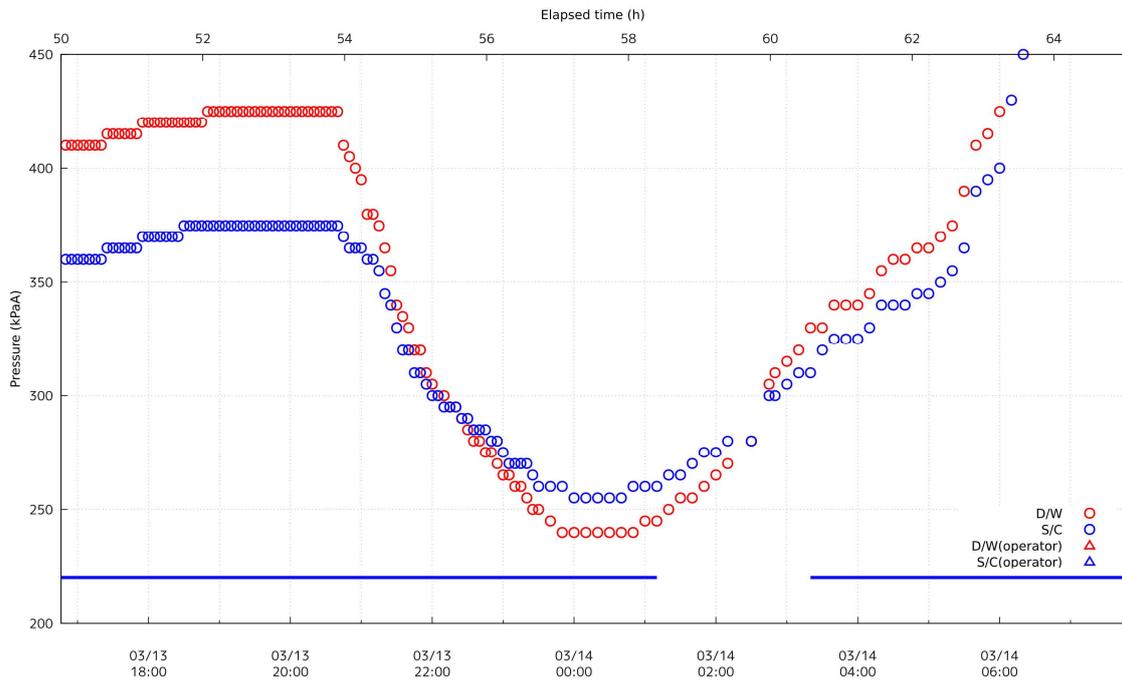
図 10 PCV 圧力及び注水履歴

図 10 に示すように、3月 13日 21時頃から D/W 圧力と S/C 圧力が低下し始めるが、D/W 圧力の低下速度が S/C 圧力の低下速度よりも早く、この時点では D/W 側に漏えいが発生していると考えられる。D/W 側の圧力が低下することで、サプレッションプール (S/P) 水はベント管内を押し上げられ、D/W 側へ逆流する。既往の報告においても、想定される S/C の水位がここでの推定よりも低いが、D/W 圧力低下に伴い D/W 床面まで逆流

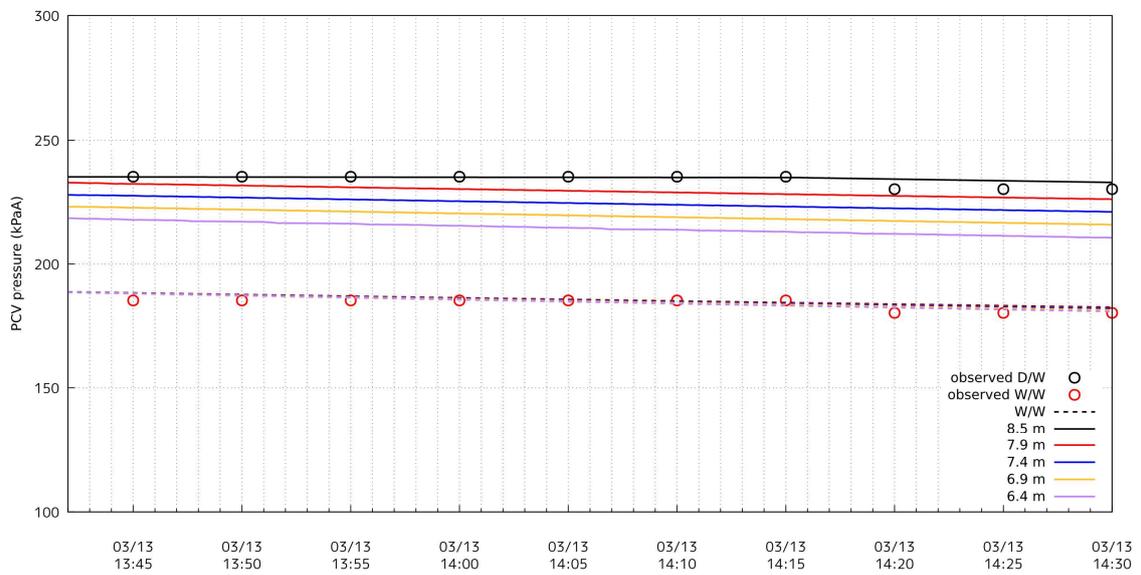
図 14 ベント実施中の PCV 圧力と S/P 水位の相関

から、S/Cの水面はベント管下端より約5 m上方に位置していたと考えられる。2回目のベント終了時にS/Cにどの程度の水位があったかを確認するため、S/Cの水位をパラメータとしてD/WとS/Cの圧力差を解析した結果を図14に示す。図中の丸印は実測されたD/W圧力及びS/C圧力を示す。点線はS/C圧力、実線はD/W圧力の解析結果をそれぞれ示し、凡例に示す数値は解析で仮定したS/Cの水位である。S/C底面より8 m程度の水位を仮定した場合に、解析によるD/WとS/Cの圧力差が実測値とよく一致している。

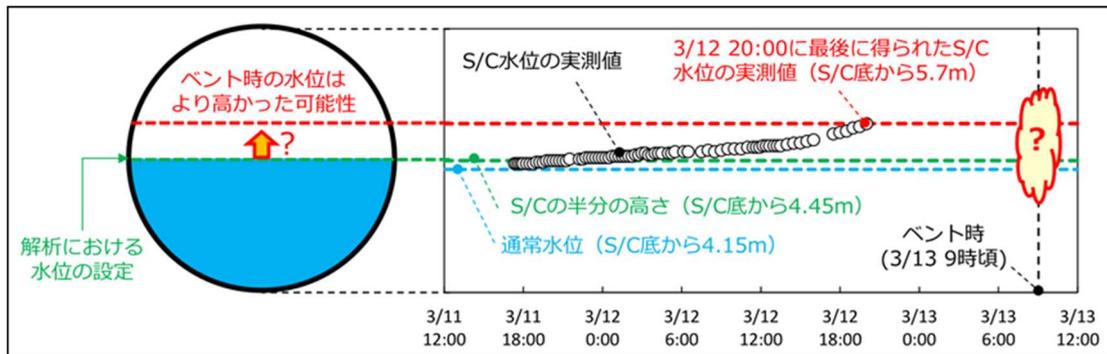
図 15 ベント時の S/C 水位について [5]

図15に示すように、S/Cの水位は3月12日20時に測定され、S/C底面から5.7 mであったことが確認されているが、その後2回目のベントが実施されるまでの期間において水位測定は実施されていない。ただし、上記の水位測定後もS/Cスプレイが継続され、D/Wスプレイ及び消防ポンプによる注水が実施されており、ベント又はPCVからの漏えいを除けば、水蒸気はS/Cで凝縮されるため、S/Cの水位は更に上昇していたと考えられる。S/Cはトラス形状であることから、図16（点線は赤道面の高さ）に示すように高さにより断面積が変化するため、水位が赤道面（S/Cの底から4.45 m）近傍にある場合は注水量の変動に対して水位が緩やかに変動する。しかし、上記のように水位が赤道面を大きく超えた場合、単位高さ当たりの体積が減少するため、注水量の変動に対して水位の変動が敏感になる。最後に水位が測定された時点で、水位は赤道面を超えており、注水量によって水位が上昇しやすい状況において注水が継続されており、2回目のベント終了時にS/Cの水位が底面から8 m程度であったとの評価は、実態と整合していると考えられる。

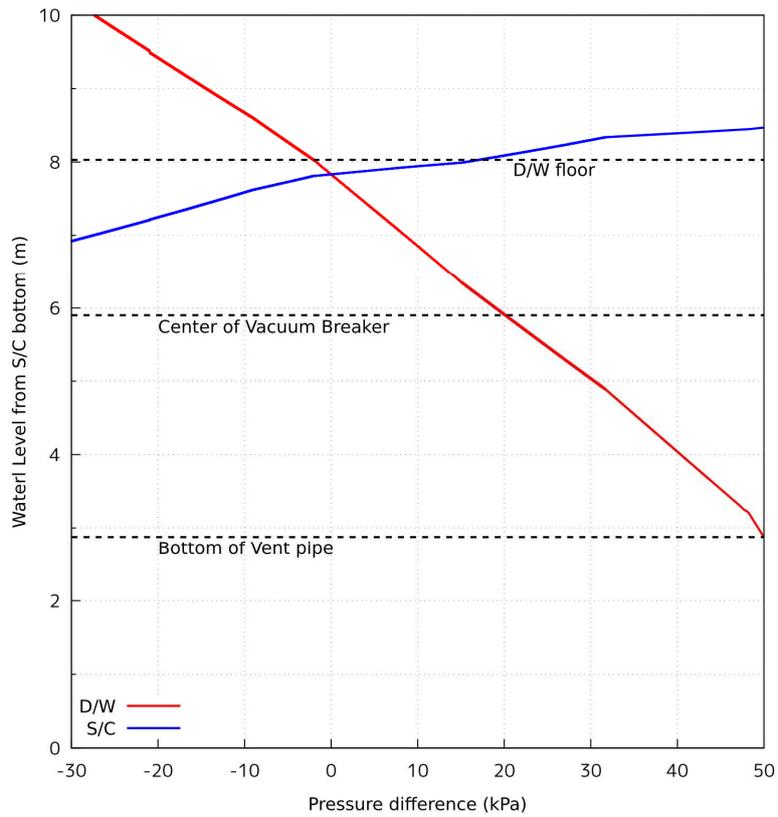
図 17 D/W と S/C の圧力差と水位の相関

上記の結果から、2回目のベント終了時にS/Cには底面から約8 mの水位があったと仮定し、3月13日21時頃からのPCV圧力低下時において、PCV内の水位がどのように変動するかを解析した。この圧力低下時には、D/W側に漏えいがあったと仮定し、図11に示すD/Wの下側の漏えい経路を用いた。漏えい面積は不明のため感度解析を実施し、圧力の低下速度が実測値と概ね一致する値を用いた。図17に解析結果を示す。横軸はD/WとS/Cの圧力差($P_{D/W}-P_{S/C}$)を、縦軸にはS/C底面を基準とし水位の高さを示している。図中の赤線はD/Wの水位を、青線はS/Cの水位を、黒の点線はD/W床面の高さをそれぞれ示している。PCVが減圧される過程でD/W圧力がS/C圧力よりも高い状態から、D/W圧力がS/C圧力よりも低い状態となるため、S/Cの水位が低下し、反対にD/W側の水位は上昇する（図の右側から左に向かって水位が変動する。）。3月14日0時頃には、S/C圧力がD/W圧力よりも20 kPa程度高い状態にあり、解析結果からはD/Wに床面から1 m程度の水位が形成された可能性がある。なお、解析結果に変曲点が見られるのは、図12に示すように高さ方向で区画を区切っているため、水位によって断面積が変化することによる。

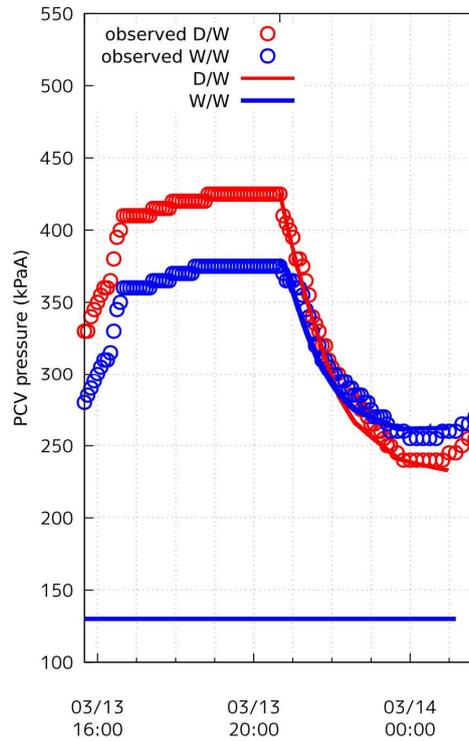
図 19 D/W からの漏えいによる PCV の減圧

3月13日14時30分頃の時点ではPCVには大きな漏えいは発生していないと仮定し、PCVからの漏えいは考慮していない。一方、3月14日1時頃には既にPCVの圧力を低下させる漏えいがD/Wに生じている（別添18参照）と考えられるため、D/Wの漏えいを仮定した。予備的に感度解析を実施し、3月13日21時頃から同日24時頃の減圧挙動を概ね再現する漏えい面積を求めた。D/Wの気相部に15 cm²の漏えい口を仮定すると、図19に示すようにPCVの減圧速度は実測値と概ね一致することが確認できた。

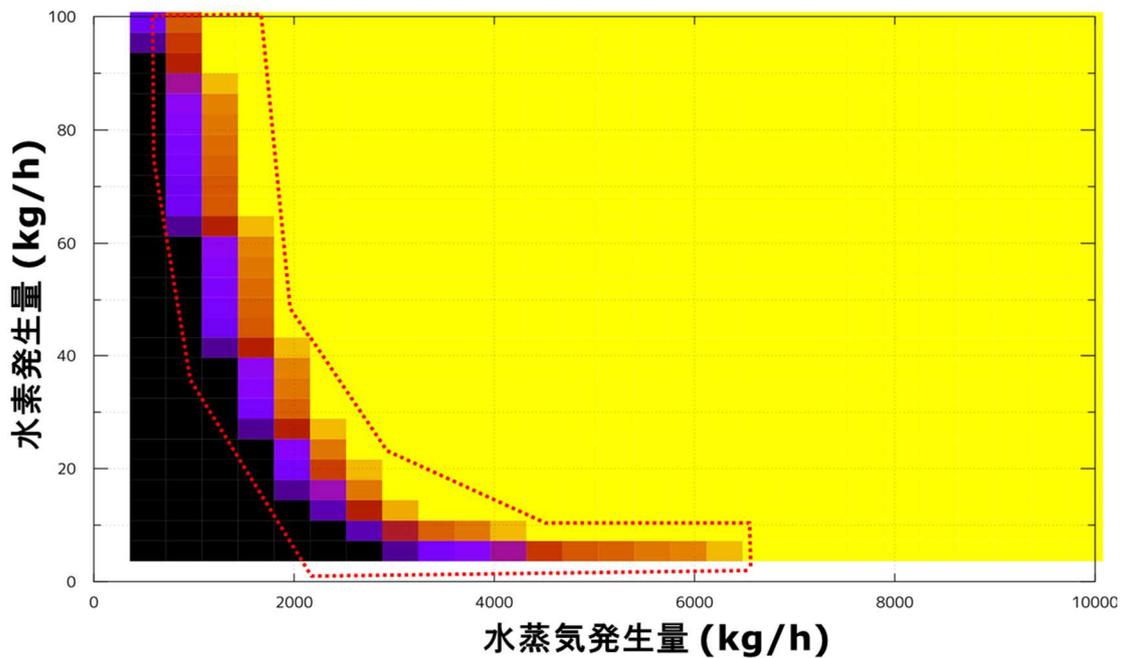
図 20 水蒸気発生量と水素発生量を変化させた場合の PCV 圧力変化 (1)

3月13日14時30分頃から同日16時30分頃にかけてPCV圧力は150 kPa程度上昇している。この間にD/Wで発生（又はRPVからD/Wへ移行）する水蒸気量及び非凝縮性ガスの量を変化させ、PCVの圧力上昇を確認した。水蒸気の発生量を0.1 kg/sから4 kg/sまで、非凝縮性ガスの発生量を1 g/sから30 g/sの範囲で変化させた。解析では非凝縮性ガスは水素で代表させた。図20に解析結果を示す。図の黒色の領域では、ガスの発生量が少ないため、PCV圧力の解析結果が実測値よりも低くなる。反対に、図の黄色の領域では、ガスの発生量が多すぎるため、PCV圧力の解析結果は実測値よりも高くなる。これらの中に挟まれた領域（赤色の点線で囲んだ部分）では、PCV圧力の解析結果は実測値と概ね一致した（実測値との差が±10 kPaの範囲を概ね一致と判断した）。この解析結果から、水蒸気の発生量は最大で6 ton/h程度と推定される。

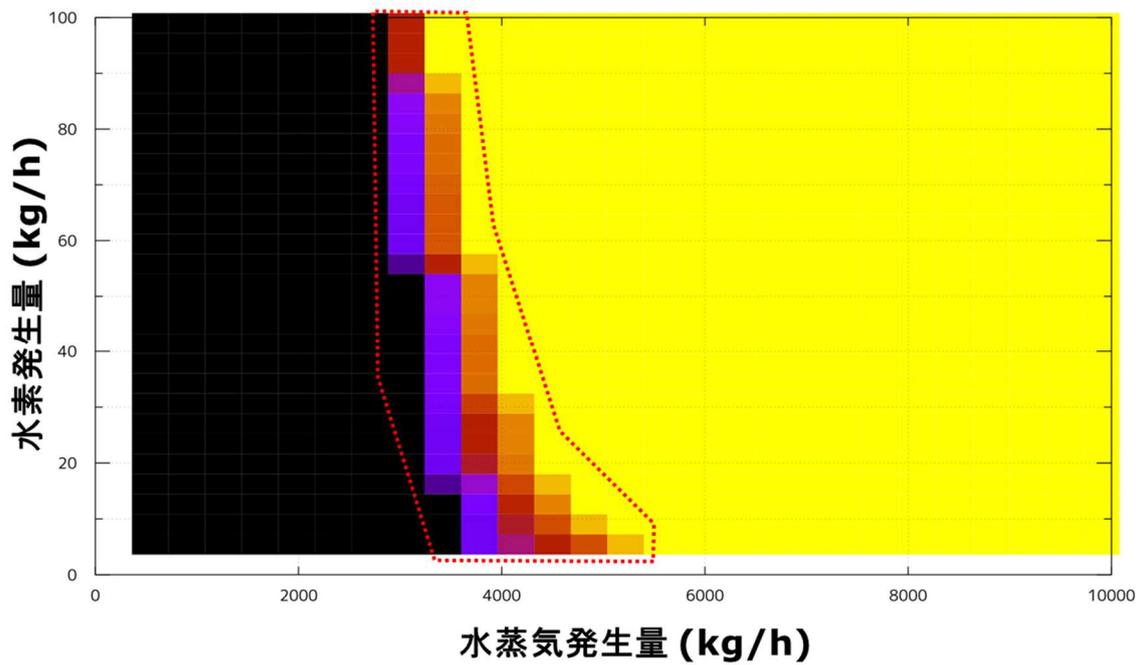
図 21 水蒸気発生量と水素発生量を変化させた場合の PCV 圧力変化 (2)
赤い点線で囲んだ部分が概ね実測値と解析結果が一致する領域

また、同様に3月14日1時頃から同日5時30分頃にかけてのPCV圧力上昇を解析した結果を図21に示す。この解析結果から、水蒸気の発生量は最大で5 ton/h程度と推定される。D/Wに面積15 cm²の漏えいを仮定すると、少なくとも3 ton/h程度の水蒸気の発生が必要であると考えられる。

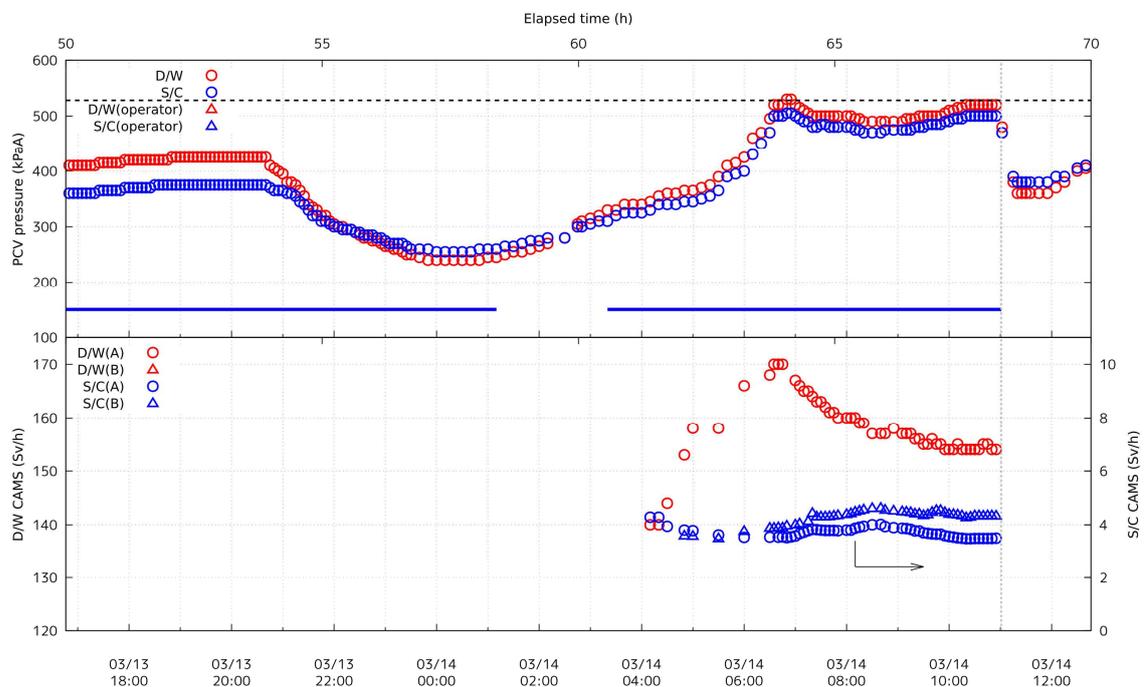
図 22 PCV 圧力及び CAMS の測定値
青横線は消防ポンプによる注水実施を示す

格納容器内雰囲気モニタ系 γ 線線量検出器 (CAMS) の測定が、3 月 14 日 4 時 10 分から復旧している。図 22 に PCV の圧力と CAMS の測定結果を並べて示す。3 月 14 日 4 時頃から同日 6 時 30 分頃まで D/W の線量率が上昇しているのに対し、S/C の線量率はほぼ横ばいである。この CAMS の測定結果は FP が主に D/W 側へ放出されていることを示している。これは、別添 18-2 で示したように、既に原子炉圧力容器下部ヘッドが損傷しているとする仮定と整合している。RPV に大規模な漏えいが発生していれば、燃料から放出された FP が RPV から D/W へ放出されるか、RPV 外へ移行した熔融炉心から直接 D/W へ FP が放出され、D/W の線量率が上昇したと考えられる。
