東京電力福島第一原子力発電所における  
事故の分析に係る検討会  
第18回会合

## 東京電力福島第一原子力発電所 事故の調査・分析に係る中間取りまとめ ～2019年9月から2021年●月までの検討～

東京電力福島第一原子力発電所における  
事故の分析に係る検討会

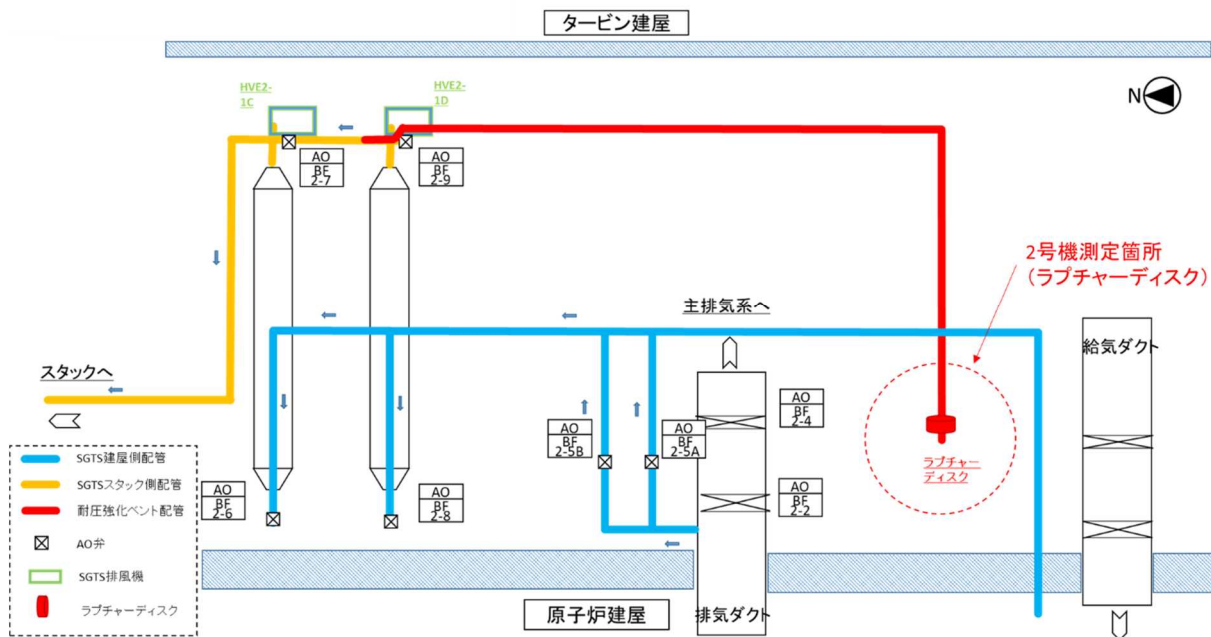
図2 2号機の測定箇所

これらの線量率の測定結果や 3 号機との比較から、2 号機のラブチャーディスクが破裂していないことは確定的なものと考えられる。

このため、2 号機ラブチャーディスクは破裂しておらず、同号機は一度もベントに成功しなかったと判断する。

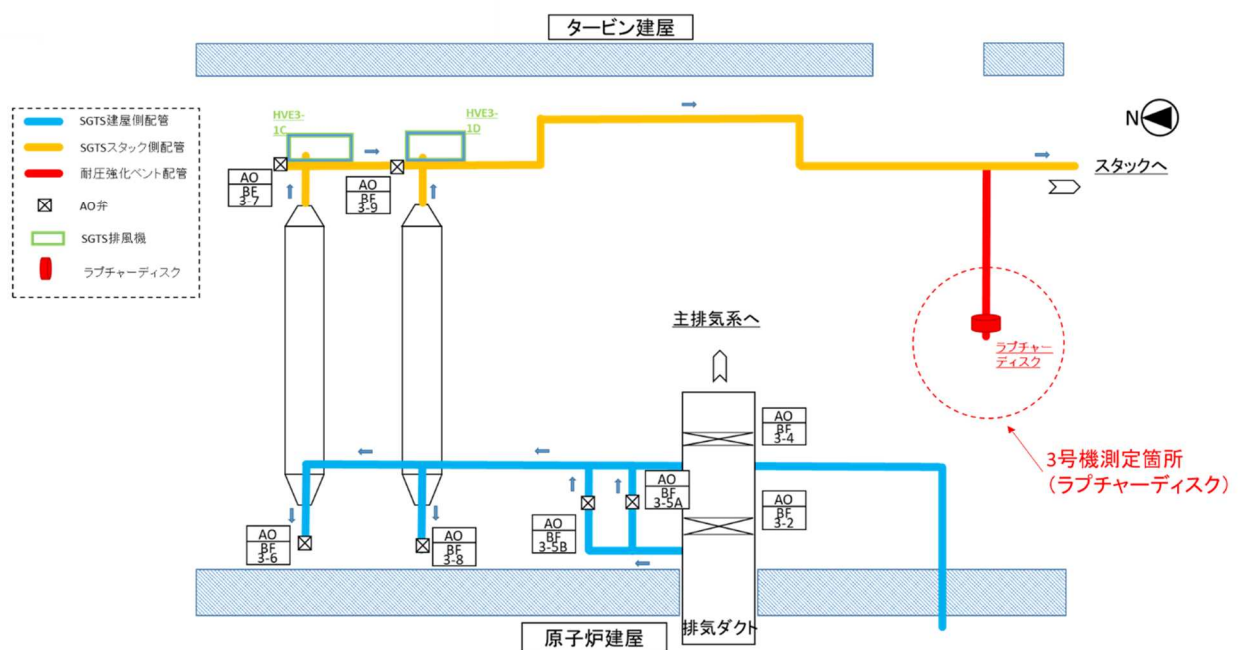
図4 3号機の測定箇所

一方、2019年7月8日に測定した3号機ラブチャーディスクのごく近傍の線量率は、3号機SGTS室内のバックグラウンド ( $100 \sim 150 \mu\text{Sv/h}$ ) に対して、最大で  $55,000 \mu\text{Sv/h}$  ( $55 \text{ mSv/h}$ ) (ベントガスの下流側) であり、ラブチャーディスクに高い汚染の程度が確認されている。(図3、4)

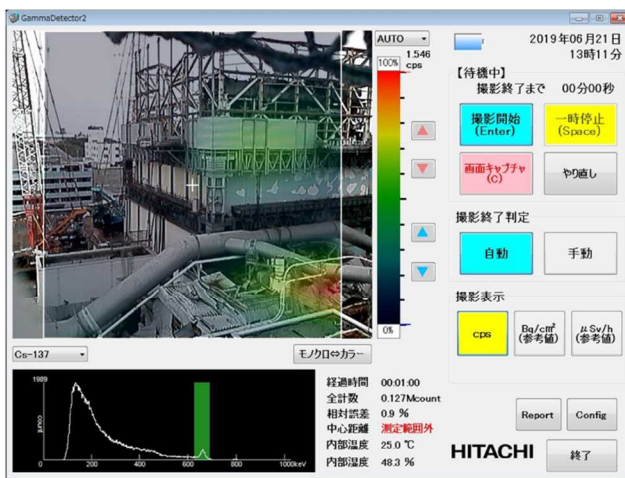
図 1-④ 2 号機 SGTS 配管の汚染状況（ガンマカメラ）

2号機SGTS配管 Cs-137全エネルギー吸収モードによる測定画像

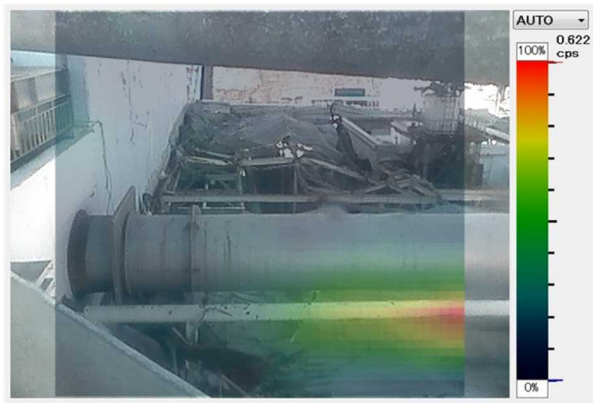
図 1-⑤ 2号機 SGTS 配管の汚染状況（ガンマカメラ）

2号機SGTS配管 Cs-137全エネルギー吸収モードによる測定画像

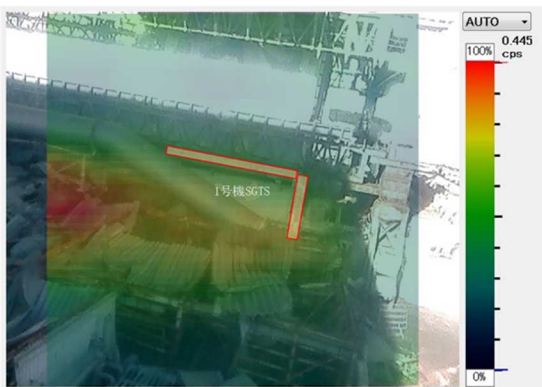
図 1-⑥ 1号機 SGTS 配管の汚染状況（ガンマカメラ）

1号機SGTS配管 Cs-137全エネルギー吸収モードによる測定画像

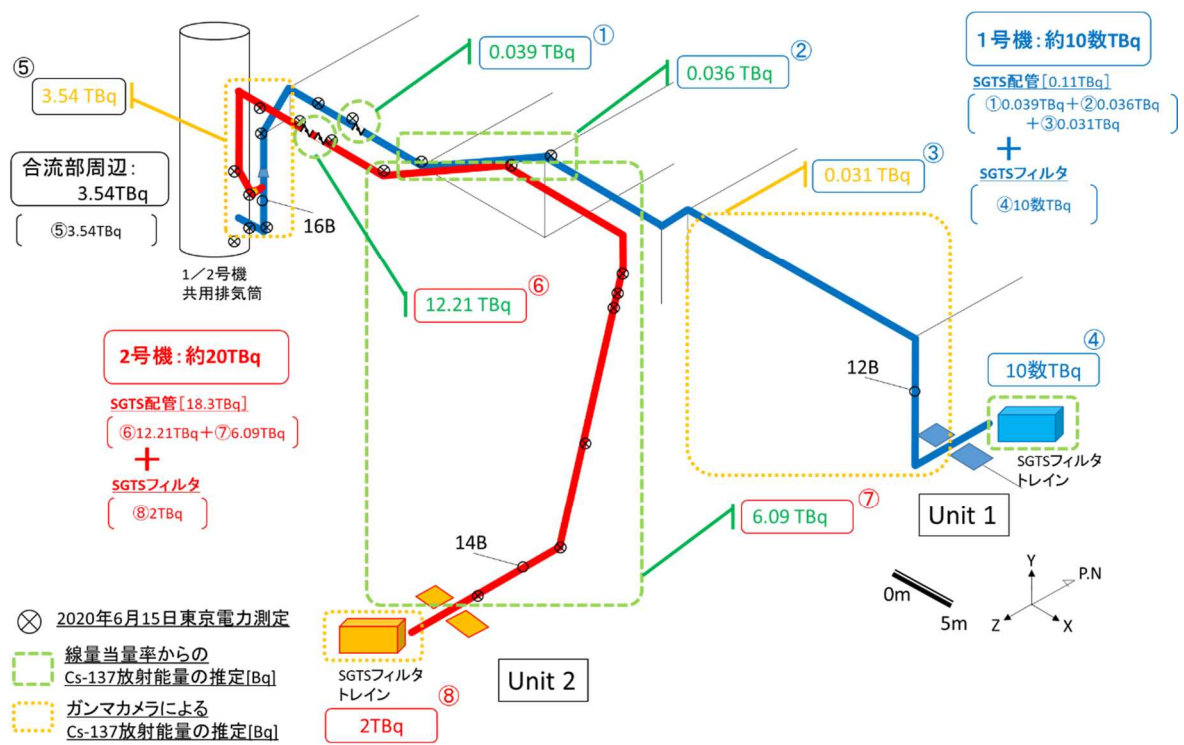
図2 1/2号機 SGTS 配管系の Cs-137 放射エネルギーの推定（概要図）

| 解析ケース | 対象範囲 | 全体 | 配管部① <sup>※2</sup> | 配管部② <sup>※3</sup> | フィルタ<br>トレイン <sup>※4</sup> |
|---|---|---|---|---|---|
| (グラビティダ<br>ンパの漏洩流<br>路面積<br>1 号機 1.8%<br>2 号機 3.4%) | 1 号機 SGTS 配管系 | 約 14 TBq | 約 2.0 TBq | 約 0.2 TBq | 約 11.8 TBq |
| (グラビティダ<br>ンパの漏洩流<br>路面積<br>1 号機 3.4%<br>2 号機 3.5%) | 1 号機 SGTS 配管系 | 約 21 TBq | — | — | — |

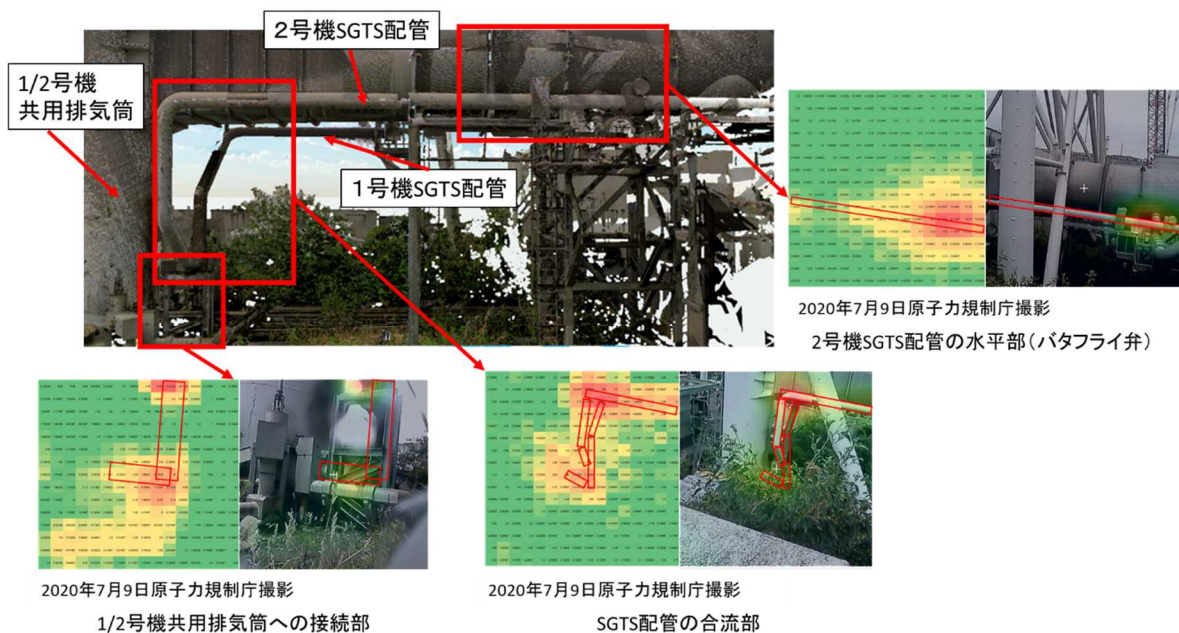
図5 1号機SGTS配管のガンマカメラによるCs-137放射エネルギーの測定データ

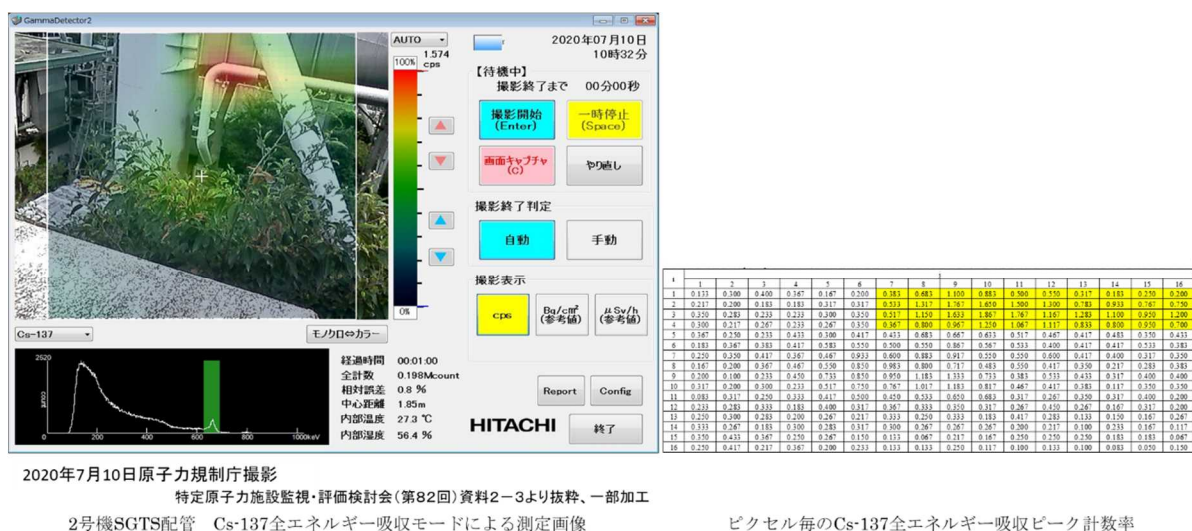
図6 SGTS配管の合流部周辺のガンマカメラによるCs-137放射エネルギーの測定データ

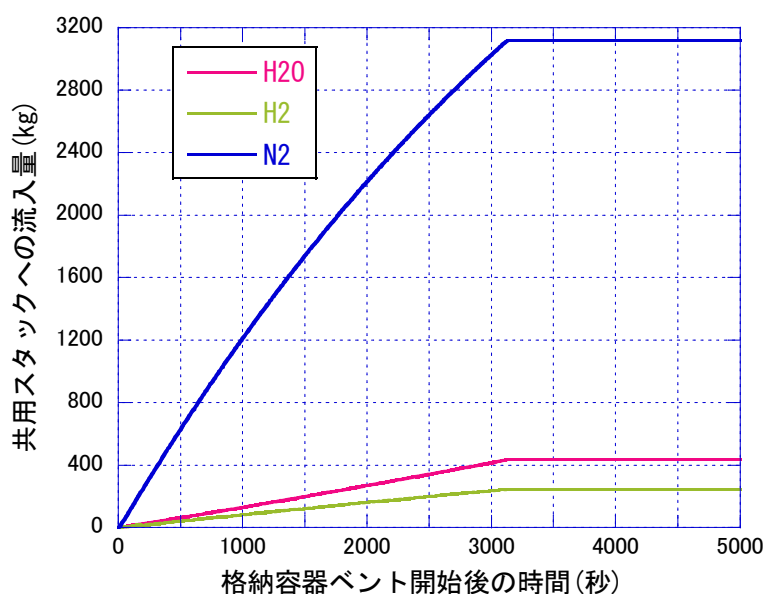
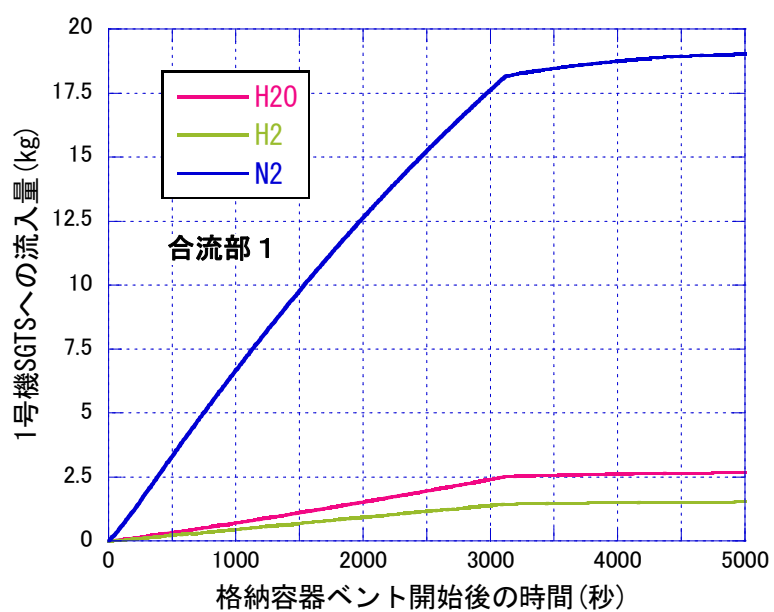
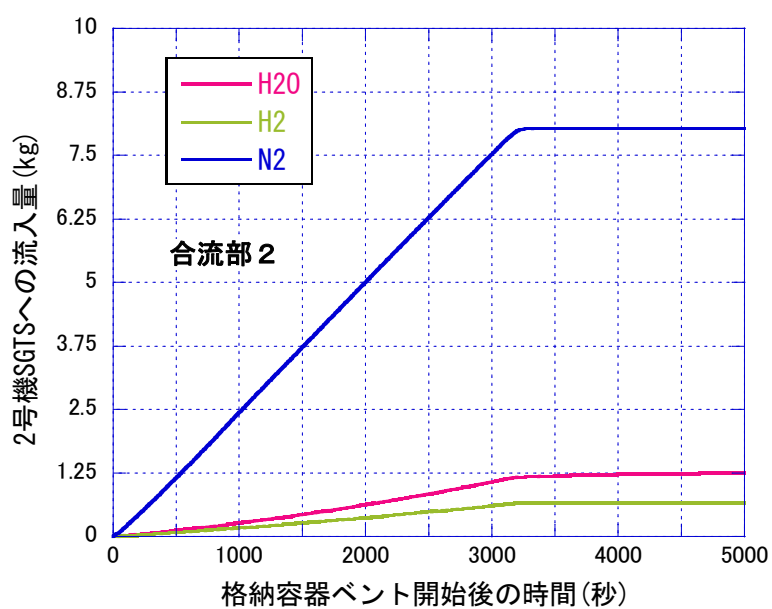
図4においては、設計条件から求めたグラビティダンパの漏洩面積を用いる場合の、ベントガスの成分である窒素、水素、水蒸気について、共用スタックに流入する流れ、並びに、合流部1及び2から1号機及び2号機の送風機に向かう流れの流量積算値の時間変化を示す。これらより、ベントから放出された気相質量に対する1号機送風機、及び、2号機送風機に向かう配管に流入した気相質量は、それぞれ、0.6%、及び、0.3%であった。この際、S/Cから放射性物質(Cs-137)が気体に均質に混合し流出したと仮定する場合、1号機及び2号機送風機に向かうSGTS配管へのCs-137流入量は、それぞれ、0.9TBqと0.4TBqである。この結果は、SGTSフィルタ等について調査結果で示された汚染量より大幅に小さく、グラビティダンパの漏洩量が設計条件よりも大きかった可能性が示されている。

以上の結果は、グラビティダンパにおいて設計条件以上に過大な漏洩が生じたことが、SGTS 配管やフィルタの汚染状況に強く影響したこと、及び、過大な漏洩がない場合は、調査結果と整合する結果は得られないことを示している。また、合流部 1 の圧力が合流部 2 の圧力より高いことから、同じ漏洩面積の場合、1 号機側 SGTS の汚染が大きいことが分かる。

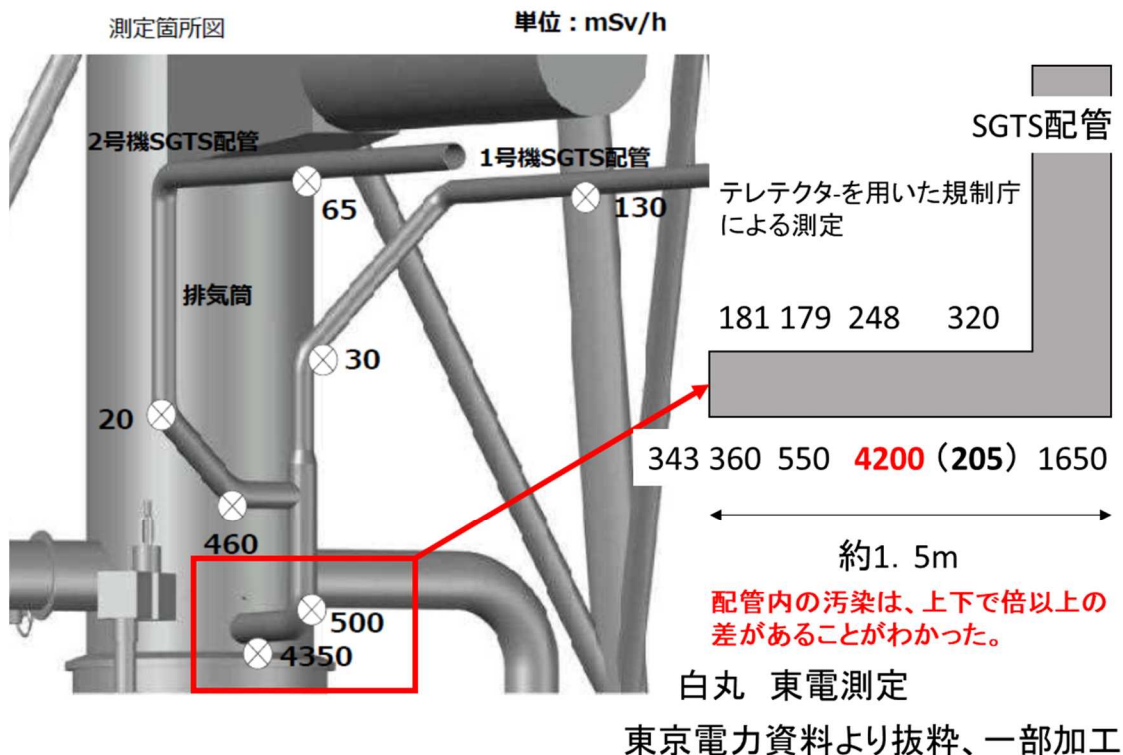
図3 1/2号機SGTS配管接続部付近のSGTS配管（テレテクター）

1/2号機共用排気筒については、東京電力における調査でも東京電力福島第一原子力発電所事故直後に10 Sv/hを超える線量率が測定される<sup>4</sup>など、高い汚染が確認されている。2020年2月に東京電力が実施した排気筒下部周辺SGTS配管の線量率の調査<sup>5</sup>でも、1/2号機SGTS配管接続部付近の配管水平部において、約4.3 Sv/hが測定されている。

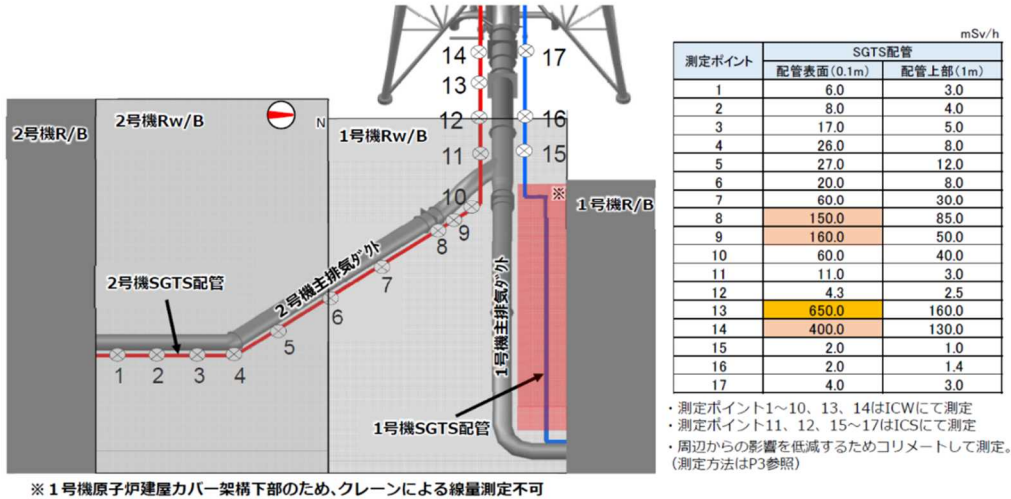
- ・1号及び2号Rw/B上部のSGTS配管近傍の放射線量を概ね3～5m間隔で測定を実施。
- ・測定ポイントのうち比較的高い放射線量はNo.8、No.9、No.13、No.14にみられ、最も高い値は、No.13の2号機SGTS配管表面から高さ0.1mの位置で約650mSv/hであった。

- ・高い放射線量が確認された、No.13(650mSv/h)及びNo.14(400mSv/h)付近にはバタフライ弁が設置されているため、放射性物質が止まりやすい環境も考えられる。
- ・一方、No.8/9(⑧150mSv/h、⑨160mSv/h)に関しては水平配管部分であった。

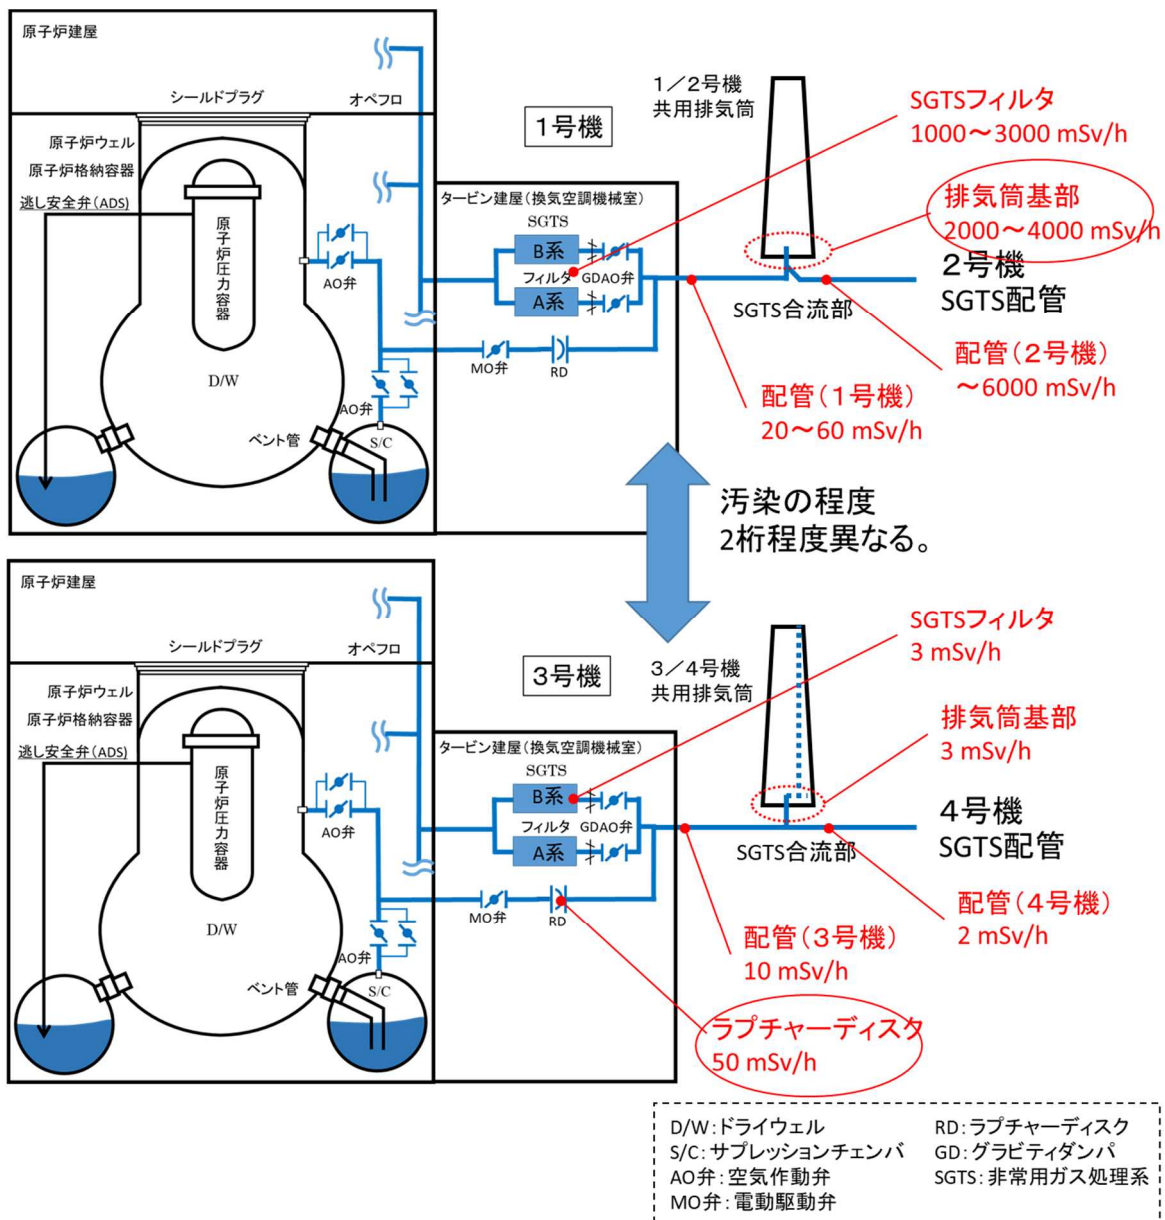
図1 1/2号機 SGTS 配管系及び3/4号機 SGTS 配管系の汚染程度

1/2号機 SGTS 配管系では、2号機ラプチャーディスクが破裂せずベントに成功していないこと（別添2参照）から、2号機は汚染源とならない。また、3/4号機 SGTS 配管系では、4号機が定期検査中で全ウラン燃料が原子炉圧力容器から使用済燃料プールに取り出されていたことから、4号機は汚染源とならない。

本現象の原因は、サプレッションチェンバにおけるスクラビングによる除染係数（別添 5－1）及び真空破壊弁からのバイパスの可能性（別添 5－2）の観点からも検討を行ったが、最終的には、ベント実施時点の原子炉格納容器（PCV）内部の Cs 濃度が 1 号機の方が 3 号機よりも大幅に高かったことであると判断した。

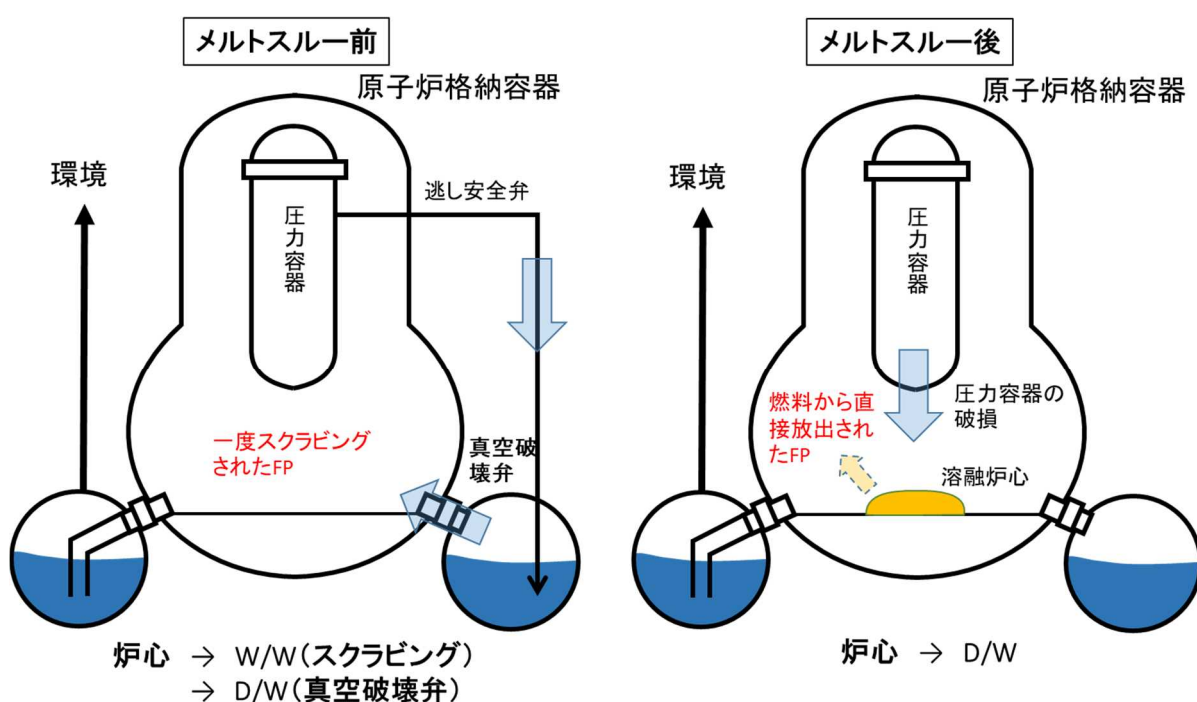
これは、ベント時点において、1 号機では原子炉圧力容器（RPV）に大きな破損が生じていたが、3 号機ではそのような状況に至っていなかったことに起因していると考えられる。（1 号機は図 2 の右の状態、3 号機は図 2 の左の状態）

図 2 ドライウェルへの主要な FP 移行経路の比較

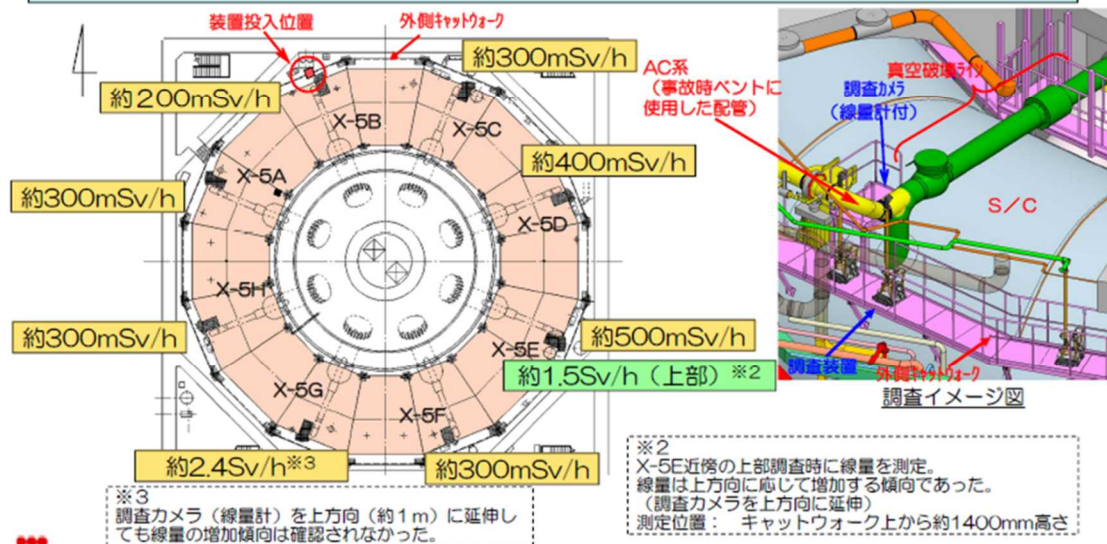
この測定結果では、S/C 上部のうちベント管（X-5E）の近傍の上方向に線量率が上昇する傾向が確認された。当該部付近には S/C に繋がっている真空破壊弁があり、キャットウォーク上から約 1.4m の高さで約 1.5 Sv/h の線量率が測定された。

また、S/C 上部のうちベント管（X-5G）の近傍では約 2.4 Sv/h の線量率が測定されたが、当該部は上方向約 1m の高さでも線量率の増加傾向は確認されなかった。他の S/C 上部については、約 200～400 mSv/h であり、X-5G 近傍が 1 桁程度高く、X-5E 近傍の上方向（真空破壊弁付近）についても 1 桁程度高い値であった。（図 1）

この測定結果から、高い線量率が測定された2箇所（真空破壊弁付近（X-5E近傍の上方向）及びS/C上部（X-5G近傍））については、S/Cに接続している真空破壊弁が故障し、ドライウェル（D/W）中の気体がベント時にスクラビングを経由せずに排気された可能性が指摘された。これは、ベントガス中に、ベント管を経由してスクラビングされた後の放射性物質とD/Wから直接S/Cの気相部に放出された放射性物質が混在していた可能性を示唆するものであり、SGTS配管系の汚染状況やソースタームの解釈や分析の観点から検討を要するものであった。

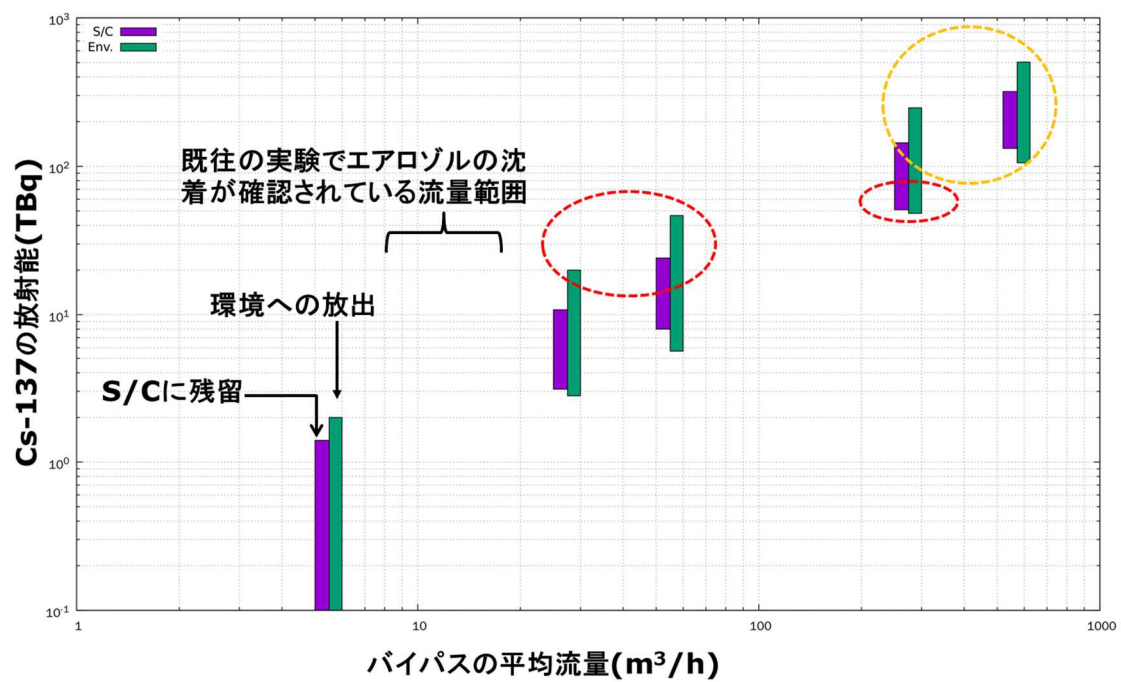
真空破壊弁のバイパス流量をパラメータとして変化させ、真空破壊弁のバイパスによって S/C へ移行する Cs-137 について、ベントによって環境へ放出される量と S/C に残留する量を評価した。バイパス部での流量が 100 m<sup>3</sup>/h を超えるような大規模な漏えいの場合は、ベントによって環境へ放出される Cs-137 の放射能は数百 TBq となることが分かる。これは環境中で測定された放出量を大幅に超えており、このような規模のバイパスが生じたとは考え難い。また、前述のようにバイパスが生じないと考えた場合でも、ベントによる環境への放出量は 100 TBq 程度と評価されていることから、1 号機のベント放出量が高くなった主要因を、真空破壊弁のバイパスによるものとすることは合理的ではない。

図 5 Cs-137 の移行量 (バイパスによる増加分)

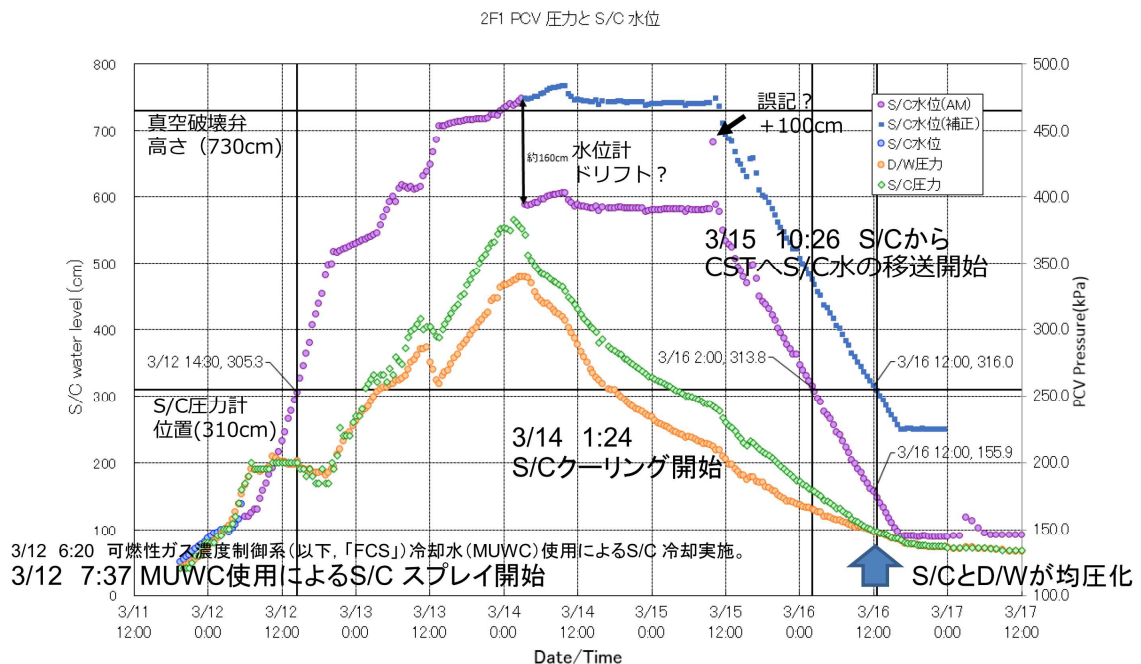
福島第二原子力発電所 1 号機（2F1）では、目視点検の結果、真空破壊弁のシートガスケットが外れていることが確認されている [6]。図に 2F1 で測定された PCV 圧力を示す。3 月 13 日 0 時頃から 3 月 16 日 12 時頃の間は S/C 圧力（黄緑）が D/W 圧力（オレンジ）よりも高い値で推移している。真空破壊弁が作動することで S/C 圧力と D/W 圧力は均圧化されるが、圧力差が解消されずに維持されている。このことから、真空破壊弁が開いた状態が長時間継続したことが、シートガスケットが外れた原因となった可能性を指摘した。一方、S/C 圧力と D/W 圧力の圧力差は、真空破壊弁の作動圧よりも高いものであったが、第 14 回事故分析検討会において、2F1 では 3 月 12 日 7 時 37 分から復水補給水系（MUWC）の使用による S/C スプレイが開始されたことで、S/C 水位が S/C 圧力計の位置よりも高くなり、S/C 圧力は水頭圧の影響を受けているとの説明があった。

図 6 2F1 での PCV 圧力と水位の関係 [7]

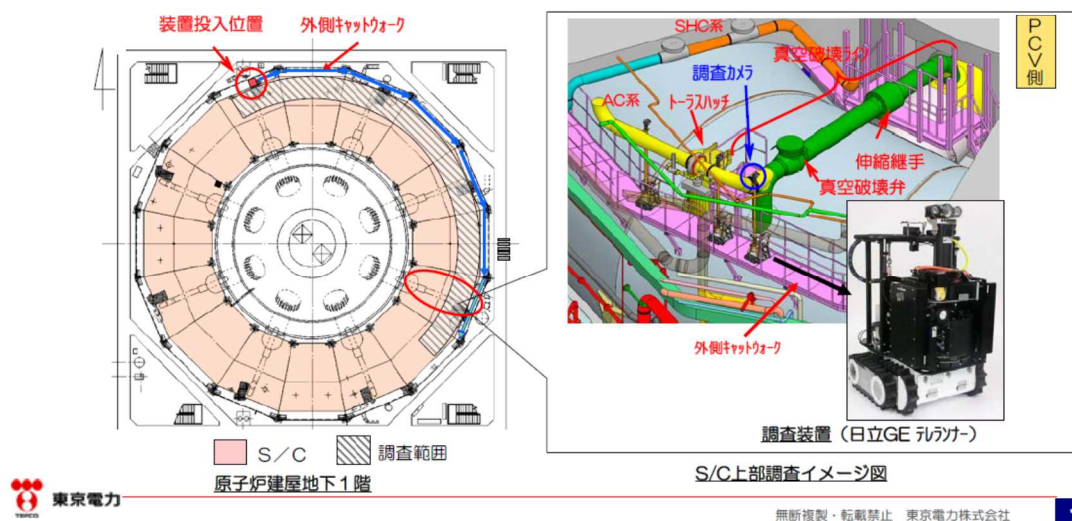
1号機 S/C 上部調査（2014 年 5 月）で観測された高い線量率の箇所のうち、S/C 上部（X-5E 近傍）の上方向については、調査カメラによって真空破壊ラインの伸縮継手保護カバーの原子炉格納容器（PCV）側と反原子炉格納容器（PCV）側からの漏えいが確認されている。周辺の真空破壊弁、トラスハッチ、不活性ガス系（AC 系）配管等に漏えいは確認されていない。（図 7～9）

このことから、真空破壊弁のバイパスの有無については不明であるが、真空破壊ラインの伸縮継手部の損傷により原子炉格納容器（PCV）バウンダリからの漏えいが生じており、当該部付近における高い線量率の原因となっていることが考えられる。

図7 1号機 S/C 上部調査の概要（東京電力調査）

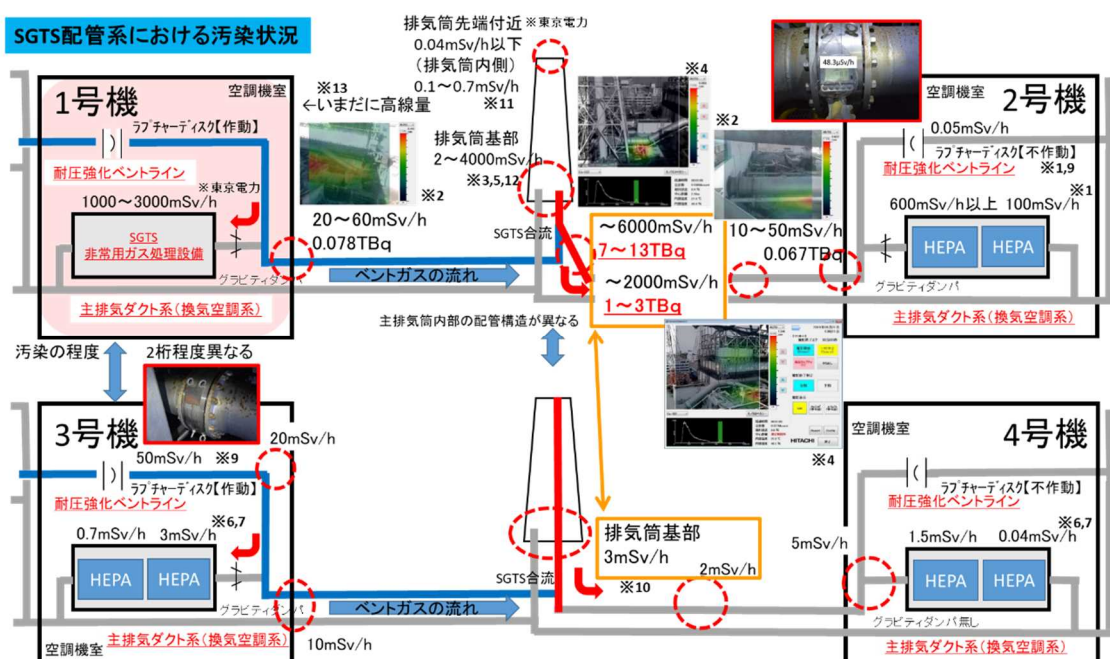
図 1 1～4 号機 SGTS 系統構成

事故時には、ベントの実施によって、原子炉格納容器内のガスはサブプレッションチェンバに接続された不活性ガス系 (AC 系) 配管から非常用ガス処理系 (SGTS) 配管を経由して排気筒 (以下、この別添において「スタック」という。) から大気に放出される。福島第一原子力発電所では、1/2 号機及び 3/4 号機のスタックがそれぞれ共用されており、SGTS 配管もスタックの手前で合流する系統構成となっている。系統構成中、SGTS フィルタトレイン前後に設置されている隔離弁は電源喪失時に全開となること、逆流防止のためのグラビティダンパは仕様上、一定の漏えい (逆流) が生じることが確認されている。

このため、ベントガスが自号機及び隣接号機の SGTS フィルタトレインに流入し得る流路が形成されることとなった。(図 1)

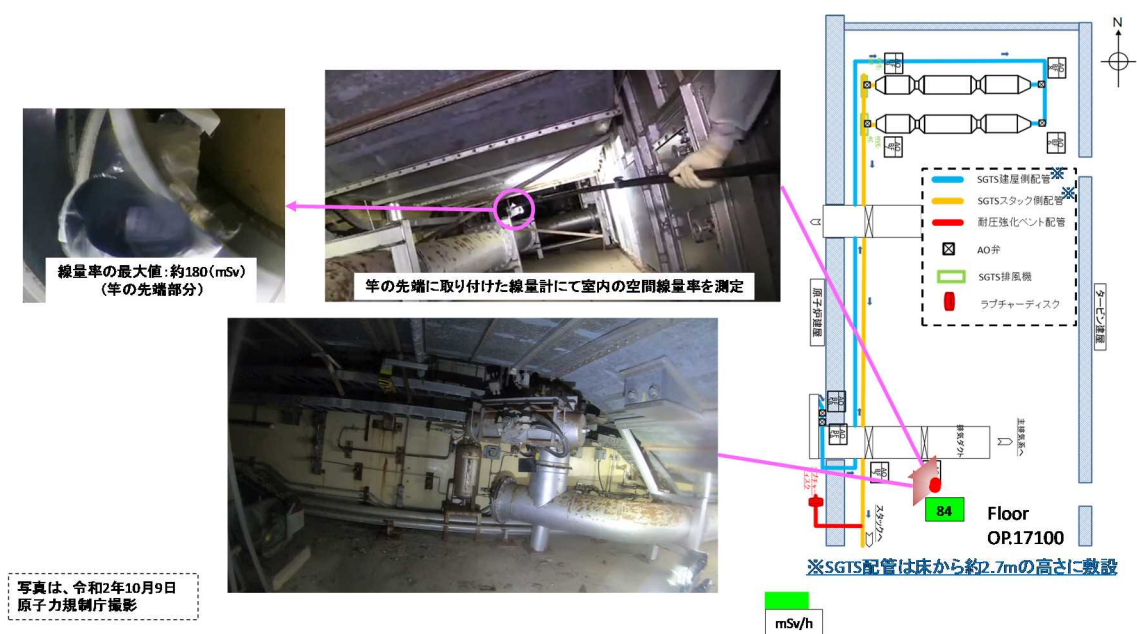
図2 1号機SGTS室内の調査概要

以上のことから、1号機のSGTSフィルタトレインの汚染は自号機のベントガスが逆流してきたことによるものと考えることが合理的である。

なお、1号機については、今後、追加の線量率測定等が必要である。

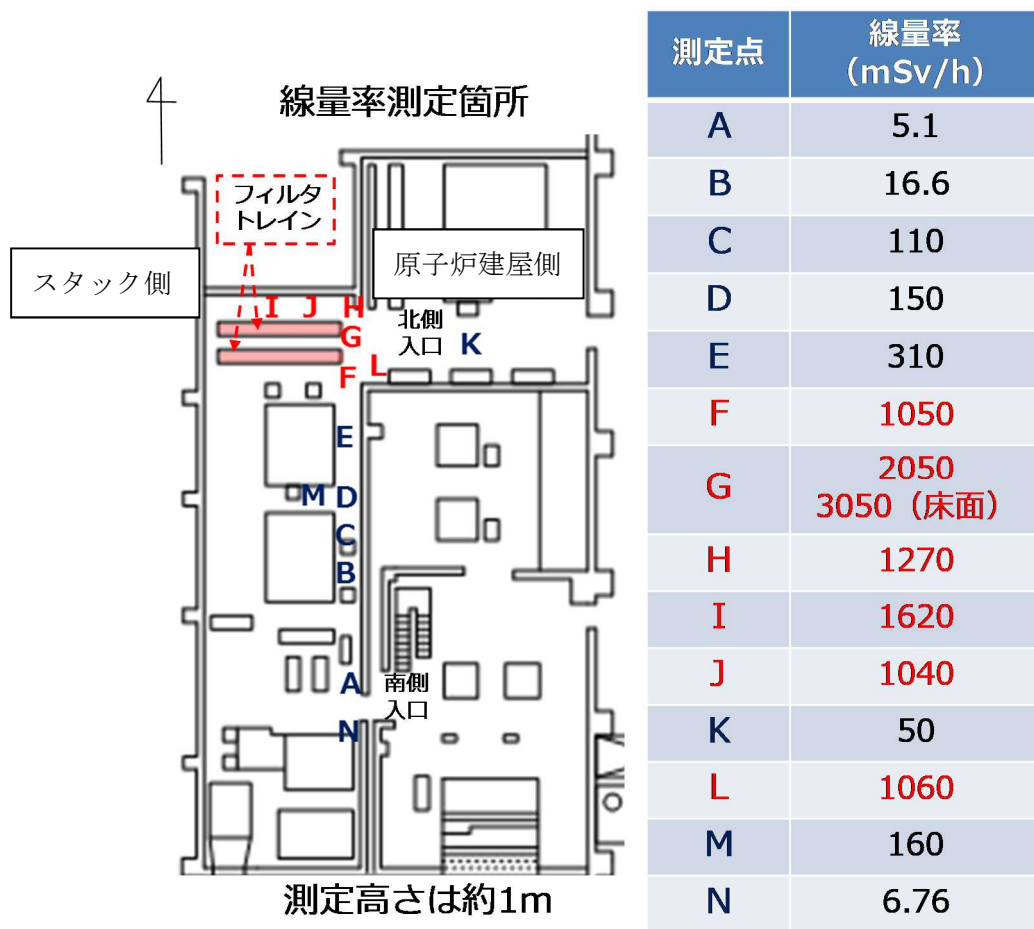
図3 東京電力による1号機SGTSフィルタトレイン周辺の線量率調査結果  
(2020年8月25日測定)※

仮に、フィルタトレインの高線量率の原因が、ベントガスの逆流によるものではなく、原子炉格納容器から原子炉建屋内に漏えいしたガスが空調ダクトを經由してSGTSに流入したことによるものとした場合、原子炉建屋内において、原子炉格納容器貫通部などからの漏えい箇所やその周辺の空調ダクトも高線量率になっていると考えられる。

しかしながら、過去に実施された原子炉建屋内調査において、サブプレッションチェンバからのベントガスが流れたAC系配管や原子炉補器冷却水系（RCW系）熱交換器<sup>2</sup>を除き、高線量率（数Sv/h程度）となっている箇所は確認されておらず、原子炉建屋内に原子炉格納容器内のガスが原子炉格納容器貫通部等から直接漏

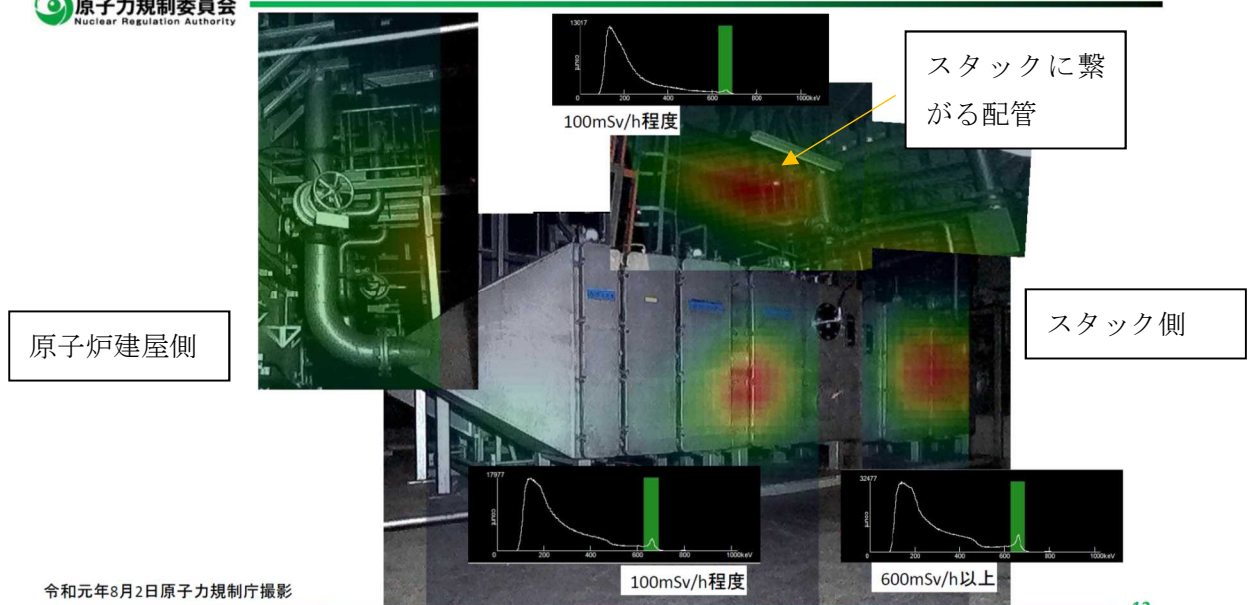
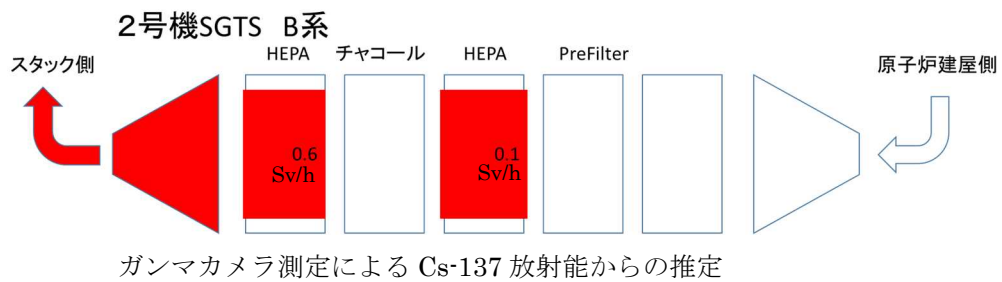
図4 2号機SGTSフィルタトレインのガンマカメラによる測定結果  
(2019年8月2日)

2号機ではベント配管上のラプチャーディスクが破裂していないことから、2号機SGTSフィルタトレインの高線量率の原因は、1号機のベントガスが2号機SGTSフィルタトレインに逆流していたことによるものと判断する。
