高浜発電所4号機 蒸気発生器伝熱管の損傷について

発電用原子炉施設故障等報告書

件名	高浜発電所4号機 蒸気発生器伝熱管の損傷について										
事象発生の日時	2020年11月20日 13時00分 (技術基準に適合していないと判断した日時)										
事象発生の場所	高浜発電所4号機 原子炉格納容器内										
事象発生の発電用原子炉施設名	原子炉冷却系統施設 一次冷却材の循環設備 蒸気発生器 (AおよびC)										
事象の状況	<p>1. 事象発生の状況</p> <p>高浜発電所4号機 (加圧水型軽水炉、定格電気出力87万kW、定格熱出力266万kW) は、2020年10月7日より第23回定期検査中であり、3台ある蒸気発生器 (以下「SG」という。) の伝熱管^{*1}全数について、健全性を確認するため渦流探傷試験^{*2} (以下「ECT」という。) を実施した。</p> <p>その結果、A-SGの伝熱管1本およびC-SGの伝熱管3本について、管支持板^{*3}付近に、外面からの減肉とみられる有意な信号指示^{*4}が認められたことから、実用発電用原子炉及びその附属施設の技術基準に関する規則第18条並びに第56条に適合しておらず、実用発電用原子炉の設置、運転等に関する規則第134条に該当することを、2020年11月20日13時00分に判断した。</p> <p>^{*1} SGの中で一次冷却材 (1次側) と給水 (2次側) の熱交換を行う逆U字形の管群。一次冷却材は入口管板部 (高温側) から入り、給水と熱交換後に出口管板部 (低温側) へ流れる。</p> <p>^{*2} 高周波電流を流したコイルを伝熱管に挿入することで伝熱管に渦電流を発生させ、伝熱管の欠陥により生じる渦電流の変化を電気信号として取り出すことで欠陥を検出する試験 (ECT; Eddy Current Test)。全周に対して渦電流の発生と検出を別々のコイルを用いた24組のコイルで伝熱管の欠陥による渦電流の変化を信号として検出する。</p> <p>^{*3} 伝熱管を支持する部品。</p> <p>^{*4} ノイズレベル (雑音信号レベル) を超える信号であって、SG管支持板等の外部構造物あるいは伝熱管の形状等に起因する信号 (疑似信号) ではない信号指示。</p> <p>2. ECT結果</p> <p>(1) 検査期間</p> <p>2020年10月24日～2020年11月20日 (定期事業者検査終了日)</p> <p>探傷検査・データ整理期間 2020年10月24日～2020年11月17日</p> <p>解析・評価検査期間 2020年11月18日～2020年11月20日</p> <p>(2) 検査範囲</p> <p>SGの施栓^{*5}

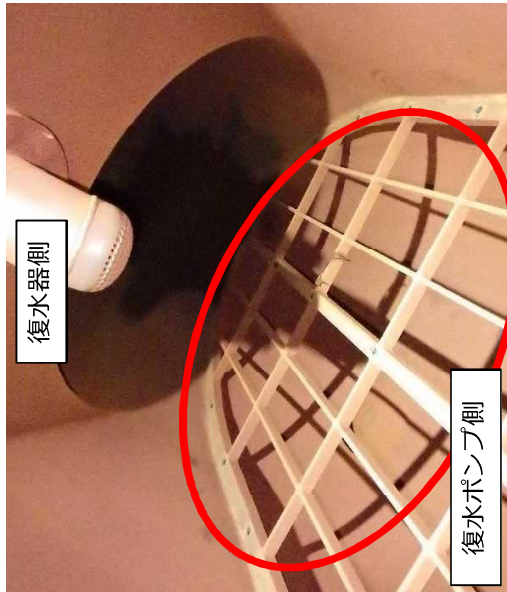
4A-復水ポンプ入口ストレーナ

⑤復水ポンプ入口ストレーナ (異物なし)

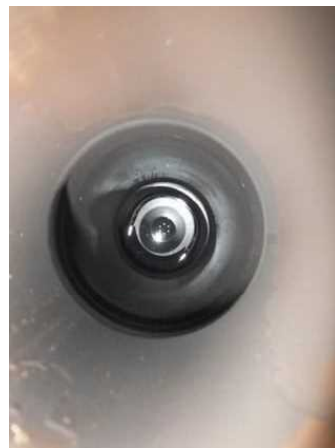
⑨-1 流量調整弁 (BD-123A) (異物なし)
