2月13日の地震対応状況について

2021年2月22日

東京電力ホールディングス株式会社

1. 2月13日地震発生後の福島第一原子力発電所の状況
2. 1号機および3号機原子炉格納容器における
水位低下について

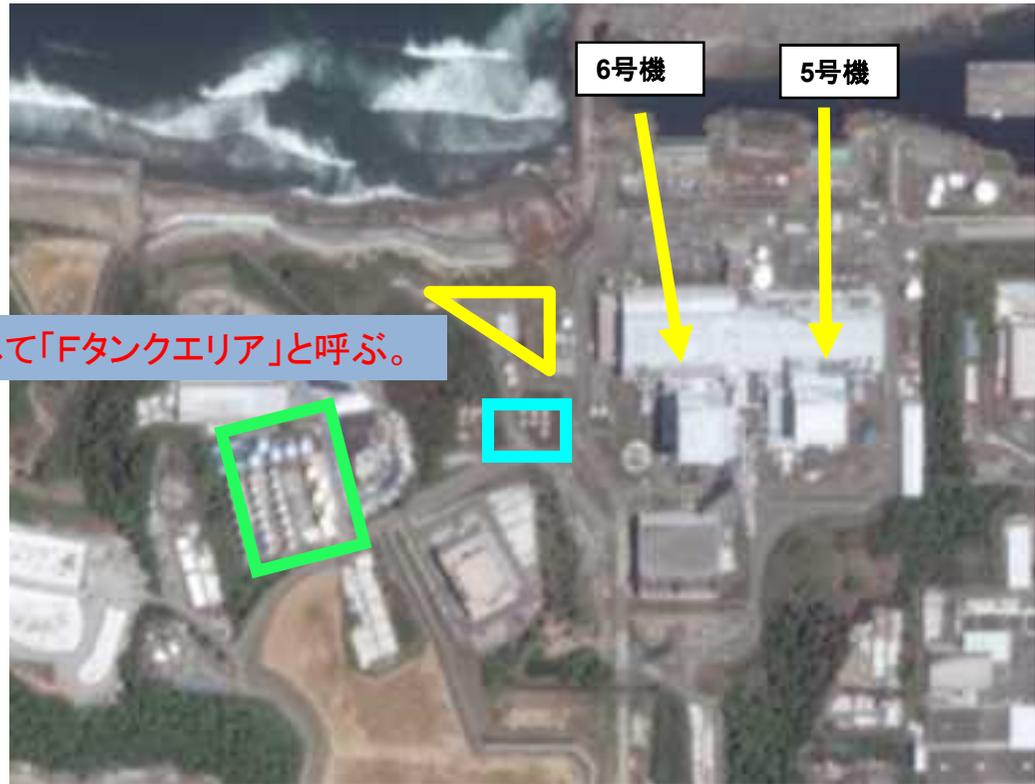
【参考】Fタンクエリアの概要

午前 5 時00分頃 FタンクエリアH 3タンクフランジ下部から、水の漏えいを確認。タンクの貯留水は、5、6号機建屋内地下に溜まっていた滞留水。漏えいした水は、堰内にとどまっており、外部への影響はない。
その後、連結弁を閉め、当該タンクを隔離したが、漏えいはタンク下部フランジ5箇所から継続している。

午前8時15分 FタンクエリアH3タンクからの漏えいについては、当該タンクからの水移送を行い、漏えいは停止していることを確認。

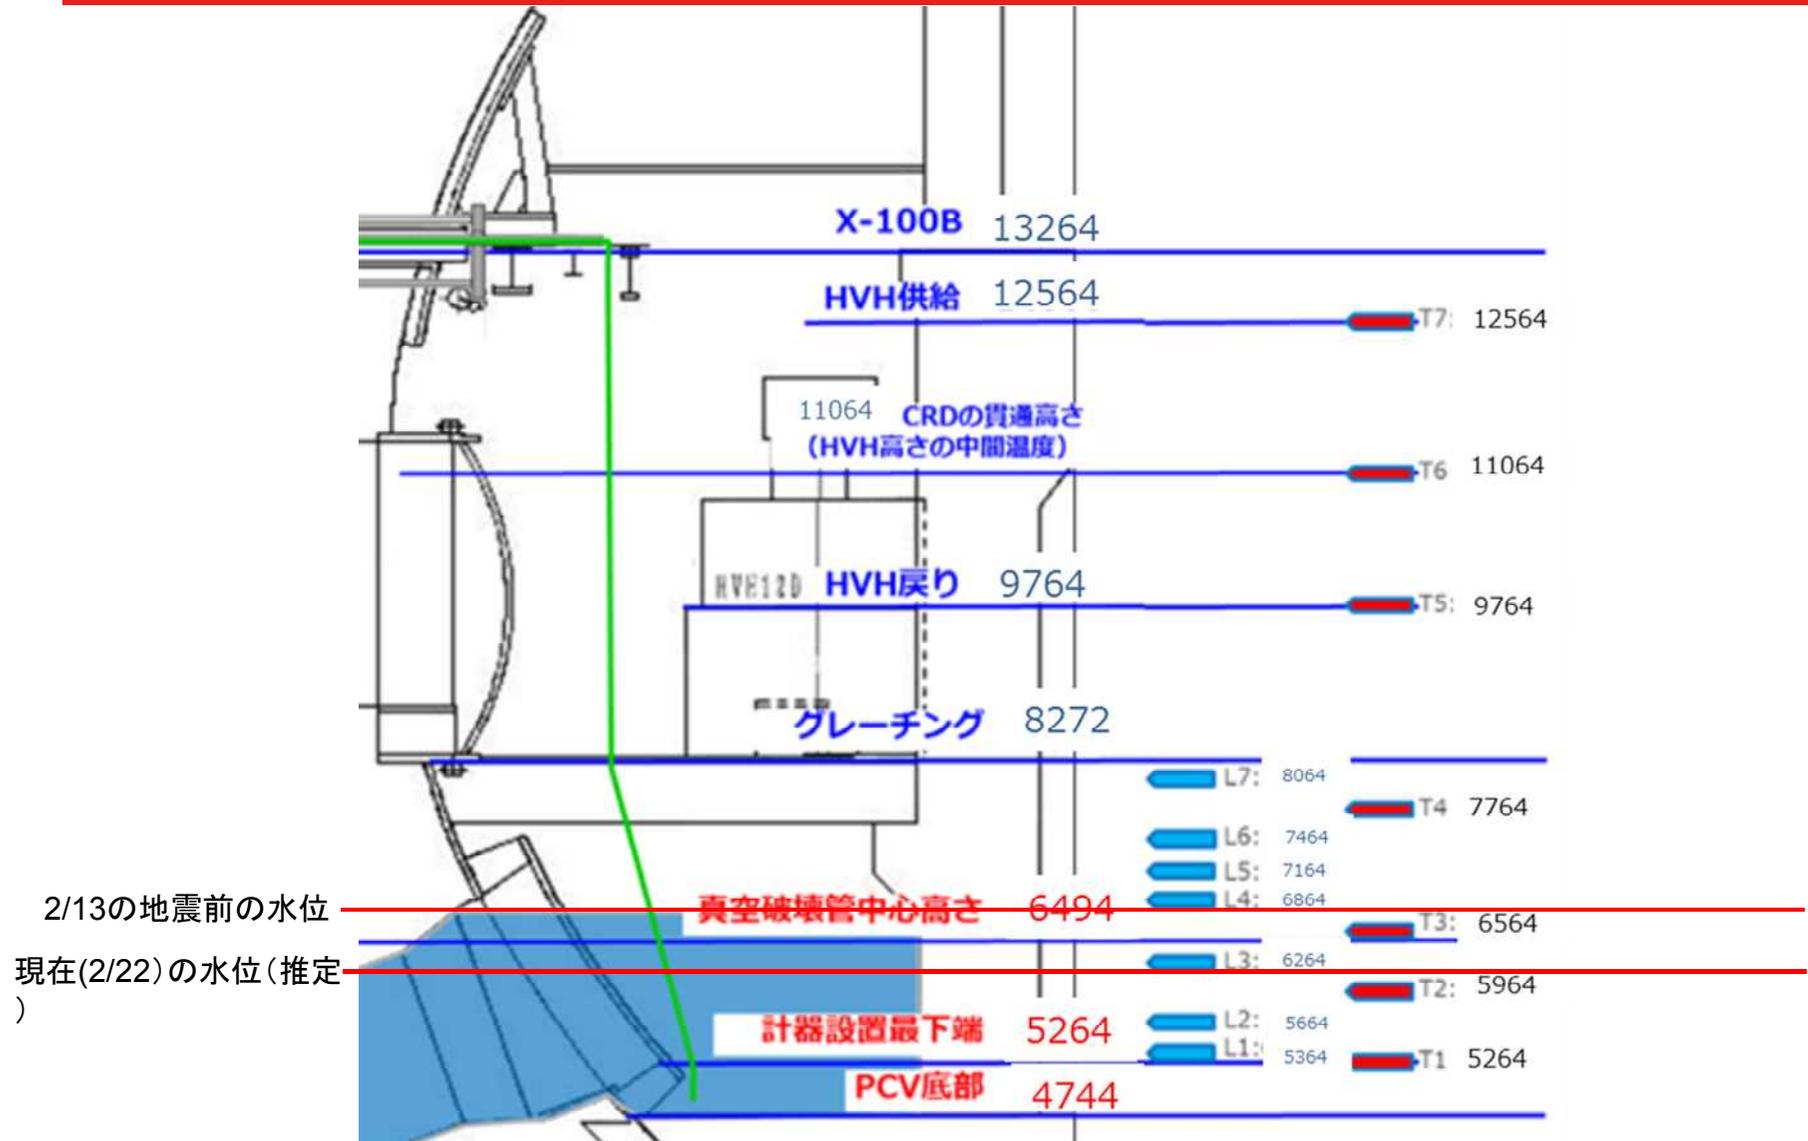
1号機 原子炉格納容器温度計・水位計の設置高さ

- 運転日誌の定時データ採取において、1号機原子炉格納容器水位が「L 3」から「L 2」に低下したことを当直員が確認
- 1号機原子炉格納容器水位の変動に関連するパラメータを確認

- 1号機原子炉格納容器水位が「L 3」から「L 2」に低下したことについて所内共有
- 1号機原子炉格納容器の水位低下の可能性について、協議ならびに評価を実施し、以下を確認
 - ✓ 1号機の原子炉格納容器温度の一部が2月15日以降、低下傾向にあることを確認
 - ✓ 3号機の原子炉格納容器温度の一部が2月17日以降、低下傾向にあること、および原子炉格納容器水位が低下傾向にあることを確認
- 上記を総合的に評価し、午後5時頃、1号機および3号機の原子炉格納容器水位が低下傾向にあるものと判断

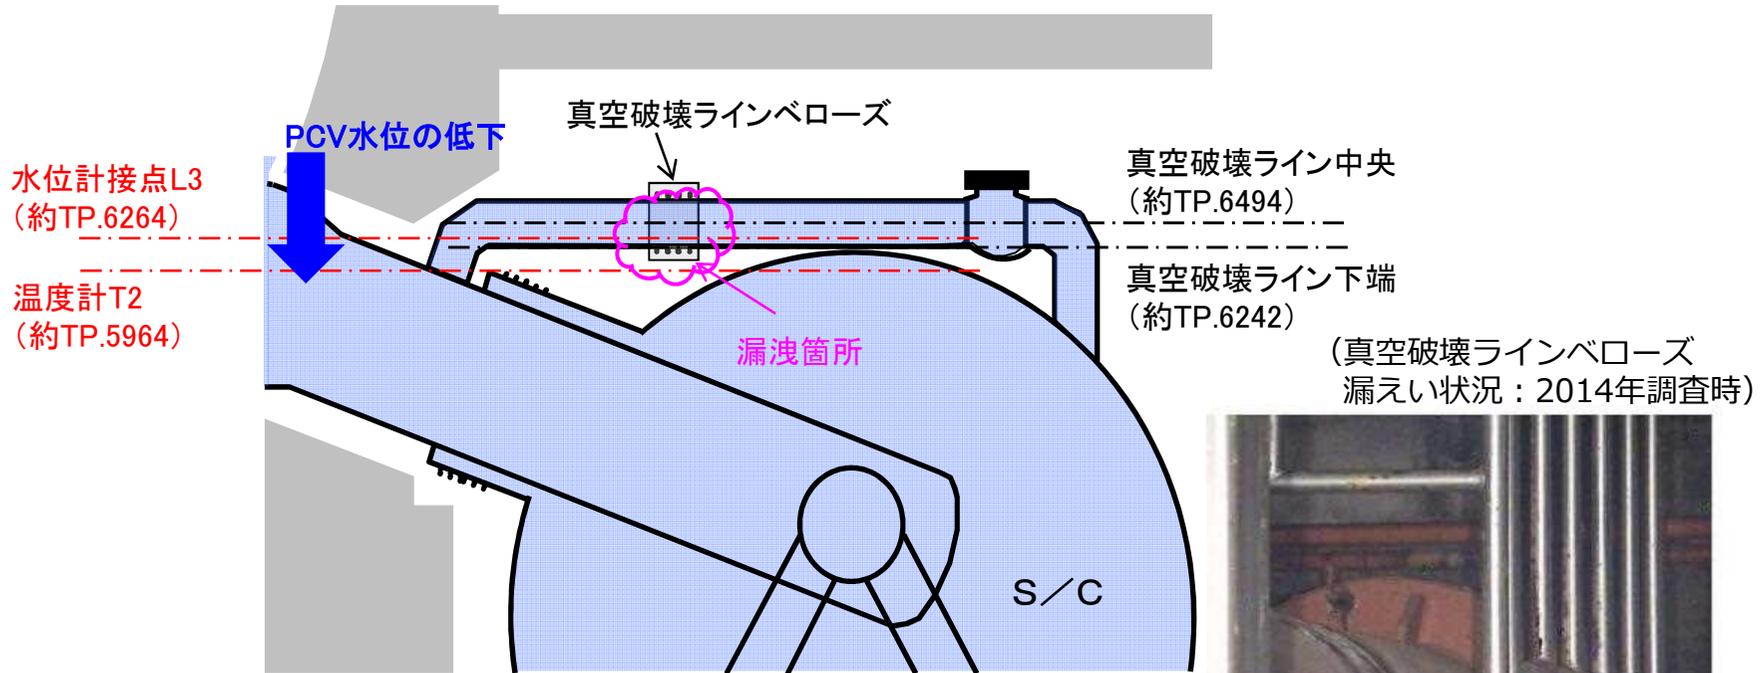
(参考) 1号機 これまでのPCV漏洩箇所の推定状況 (1/2)

- 1号機では、これまでの調査により、真空破壊ラインベローズおよびサンドクッションドレン配管の破断箇所から、漏洩が確認されている。
- 真空破壊ラインベローズの設置高さについては、原子炉注水停止試験時のD/W圧力の挙動から推定される漏洩箇所の高さと概ね合致。

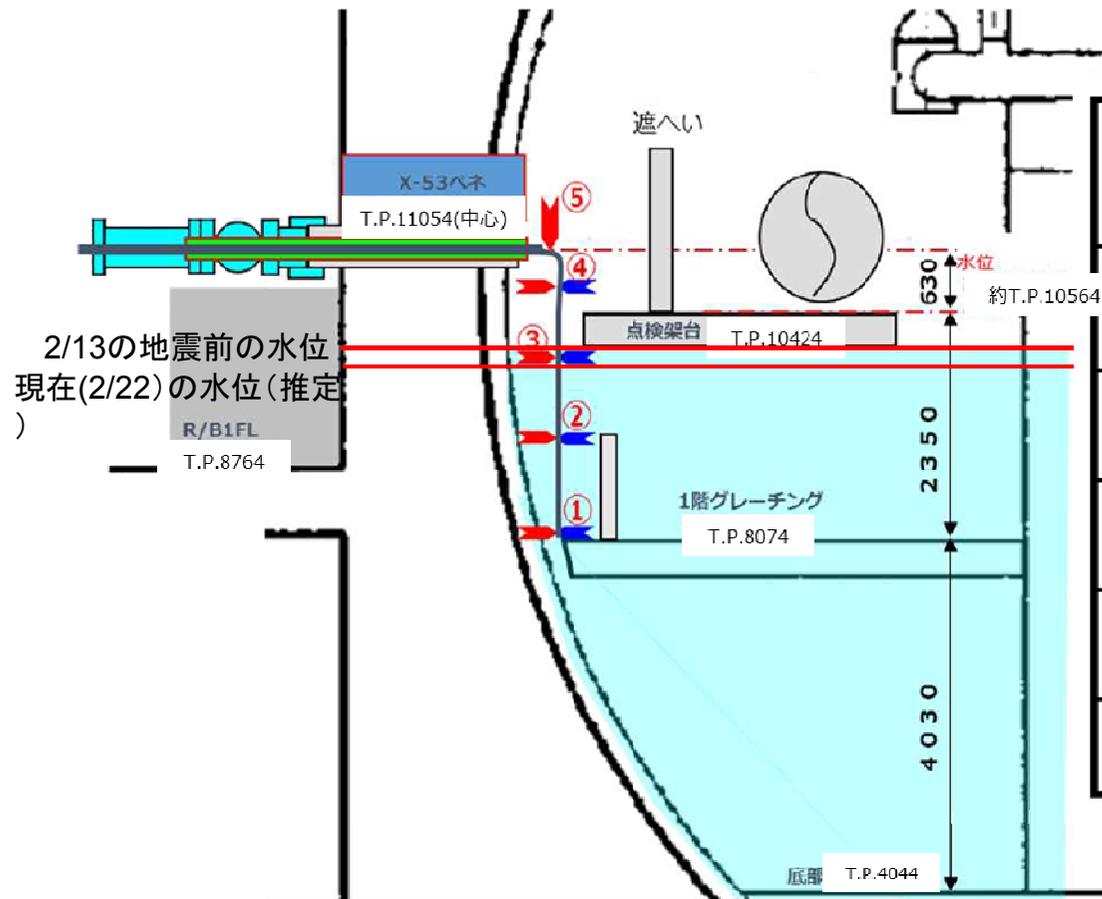
3号機 原子炉格納容器温度計・水位計の設置高さ

計器位置	設置計器		設置位置 (T.P)
	温度計	水位計	
⑤	TE-16-005	—	約10964
④	TE-16-004	LS-16-004	約10714
③	TE-16-003	LS-16-003	約10064
②	TE-16-002	LS-16-002	約9264
①	TE-16-001	LS-16-001	約8264
