関西電力株式会社大飯発電所 3 号機加圧器スプレイライン配管における亀裂の調査を踏まえた対策について

令和 3 年 2 月 2 4 日
原子力規制庁

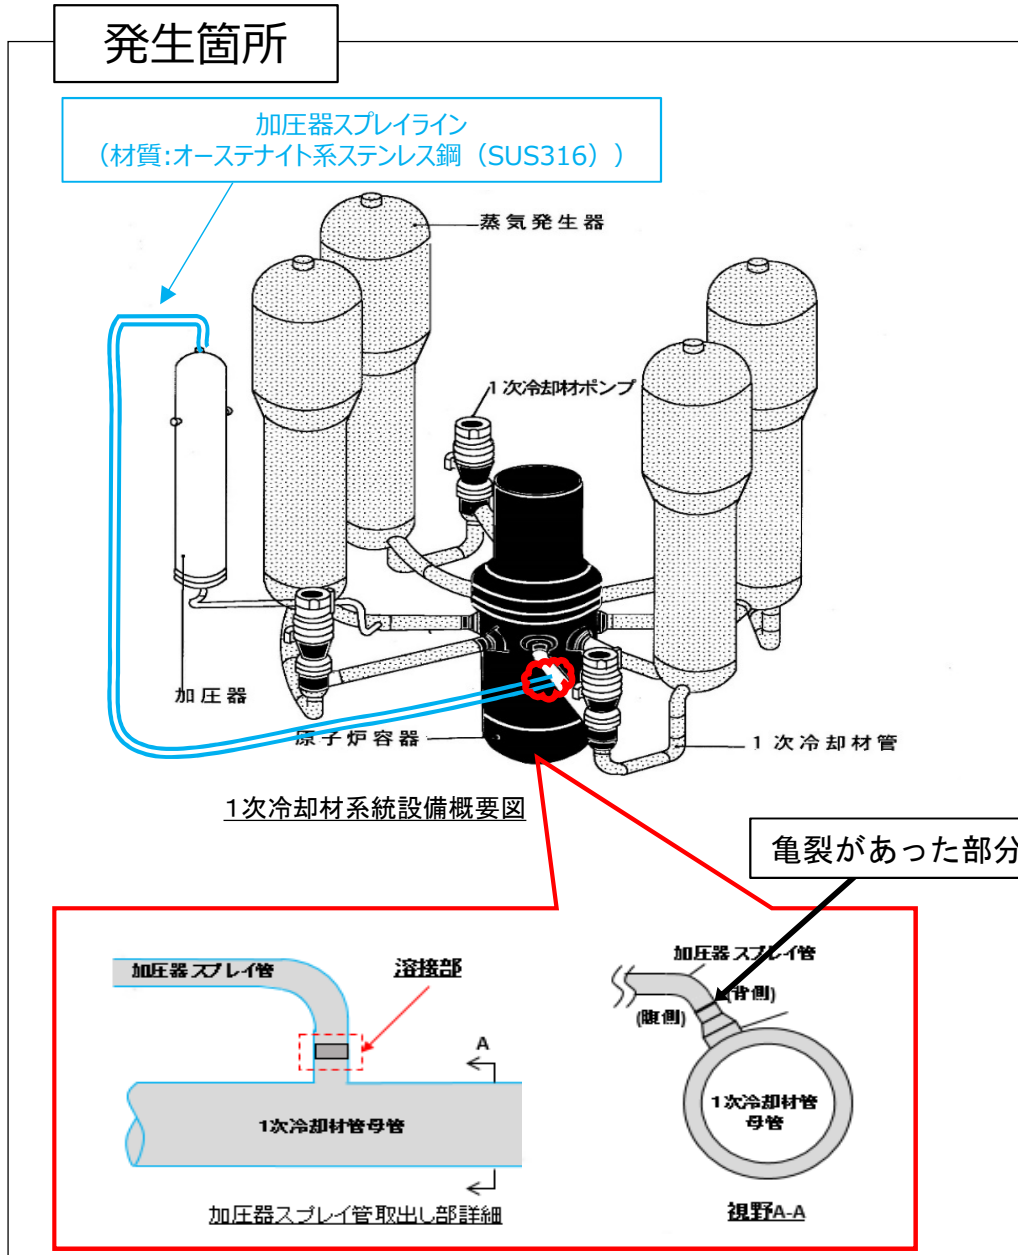
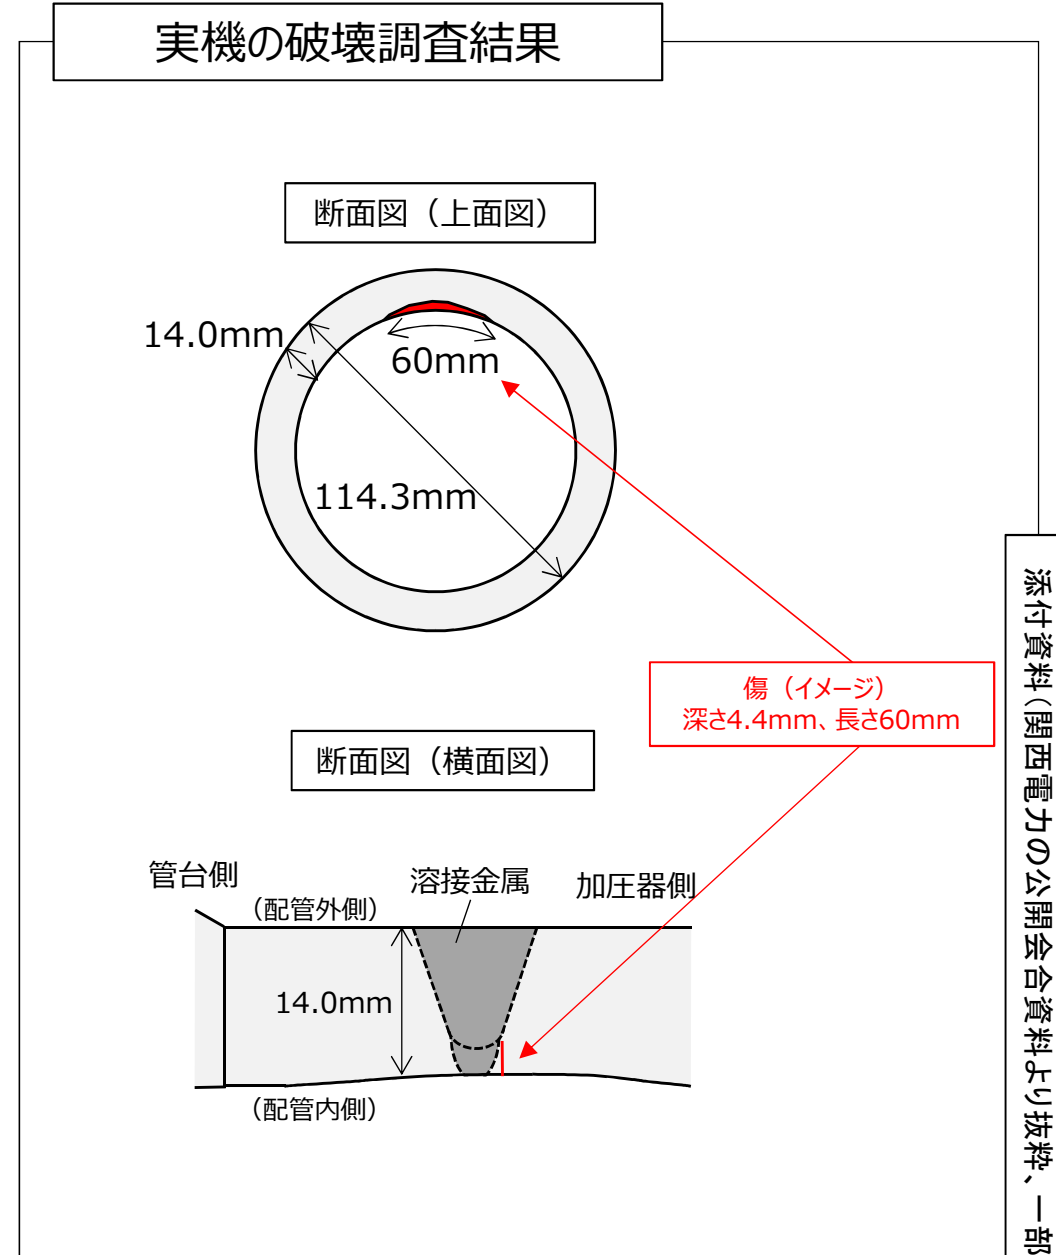
➤ 大飯発電所 3号機 加圧器スプレイ配管溶接部での事象の概要を以下に示す。

➤ 供用期間中検査 (ISI) にて、加圧器スプレイラインの1次冷却材管台と管継手 (エルボ部) の配管溶接部に有意な指示が認められた。その後の破壊調査により、**溶接熱影響部にて深さ4.4mm、長さ60mmの亀裂**があることが明らかとなった。

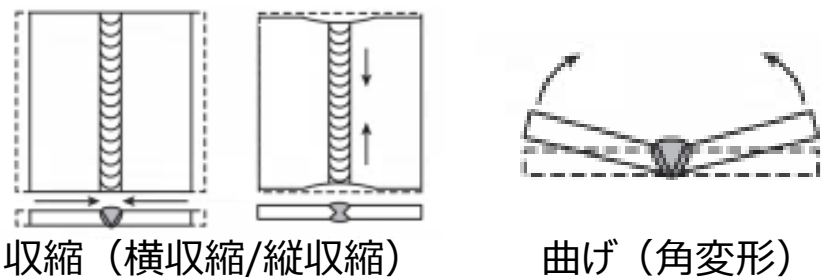
【平板溶接の場合（イメージ）】

- ▶ 平板の溶接部では、溶金が凝固する際の収縮により、溶接部の収縮及び曲げ変形（角変形）が生じる。配管溶接の場合は円の形状により角変形が拘束されるため、溶接部の収縮と曲げは溶接部の落ち込みとして顕在化する。

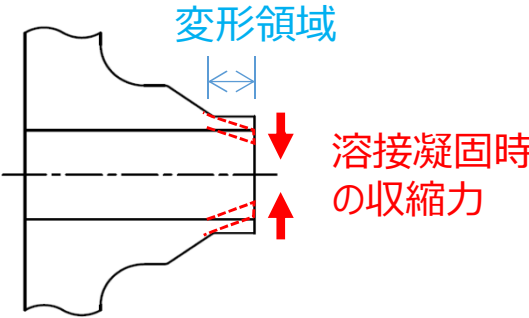
➤ 形状毎に溶接時の変形を模式的に示した。

<p>変形領域</p> <p>溶接凝固時の収縮力</p>	短	ティー

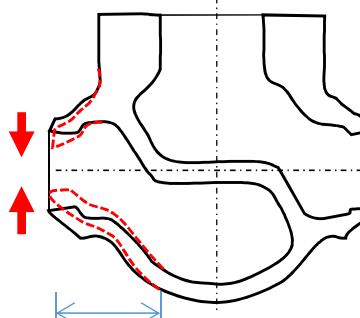
中	弁
