(2)開削調査箇所(南側)

③小断層上端付近の詳細観察-検討方針及び検討結果(1/6) -

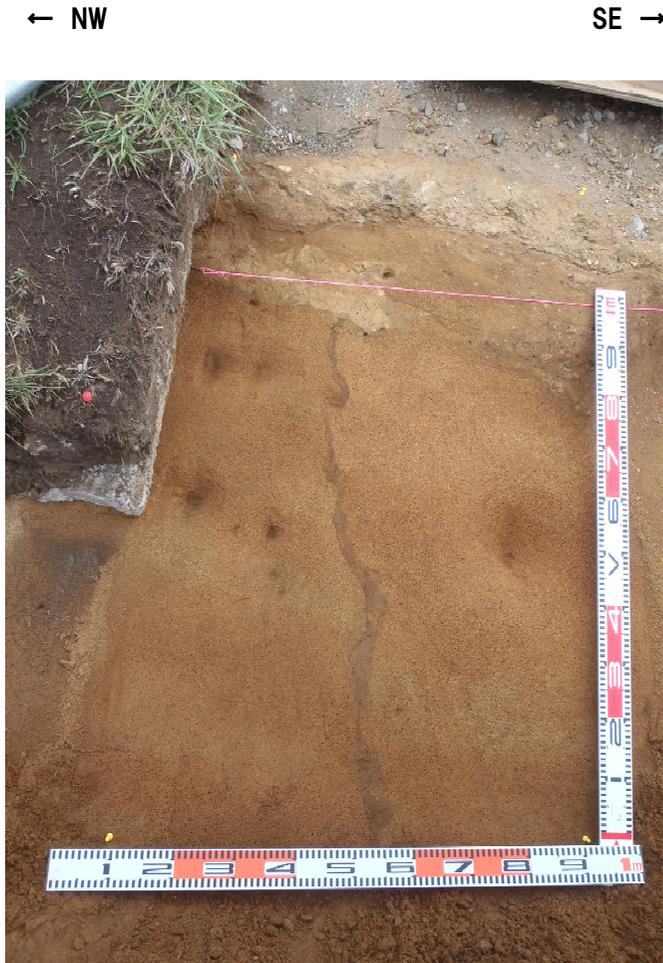
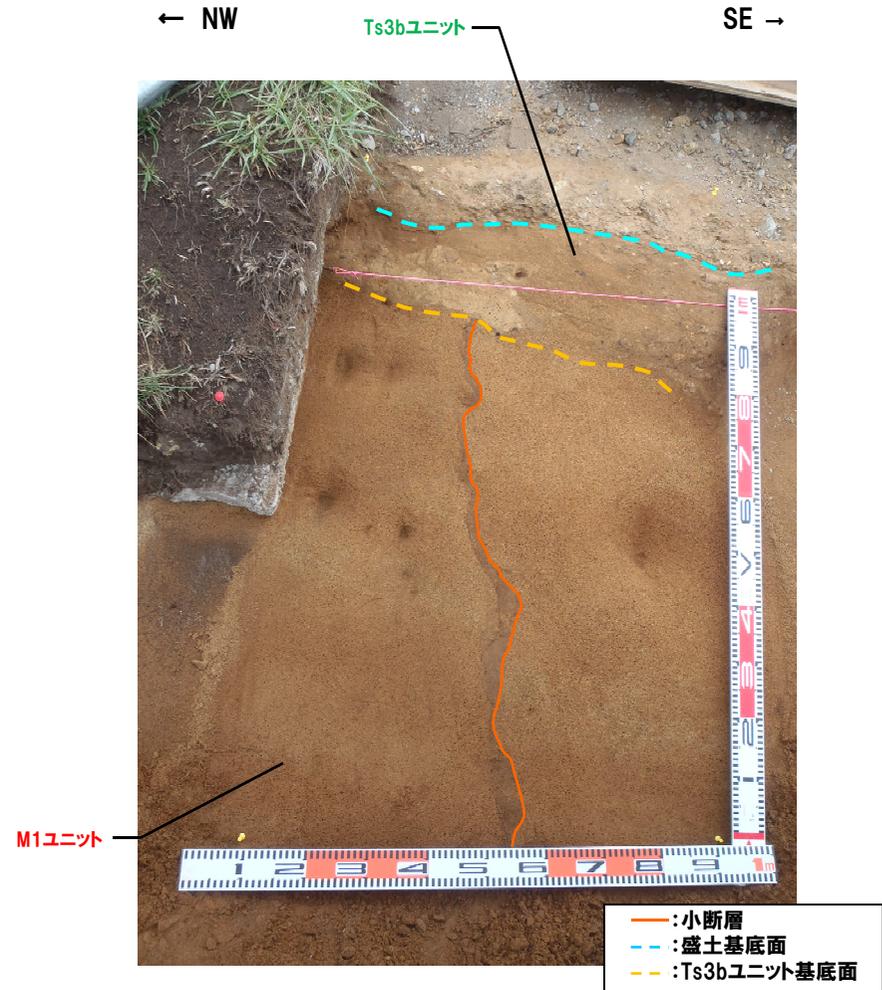
開削調査箇所(南側)海側壁面
小断層上端付近 拡大写真(解釈線あり)

○海側壁面において、南側壁面に認められるF-1断層に関連する小断層の走向方向の連続が認められることから、当該小断層(小断層(a))の上端付近について、はぎとり転写試料を用いて詳細観察を実施した。

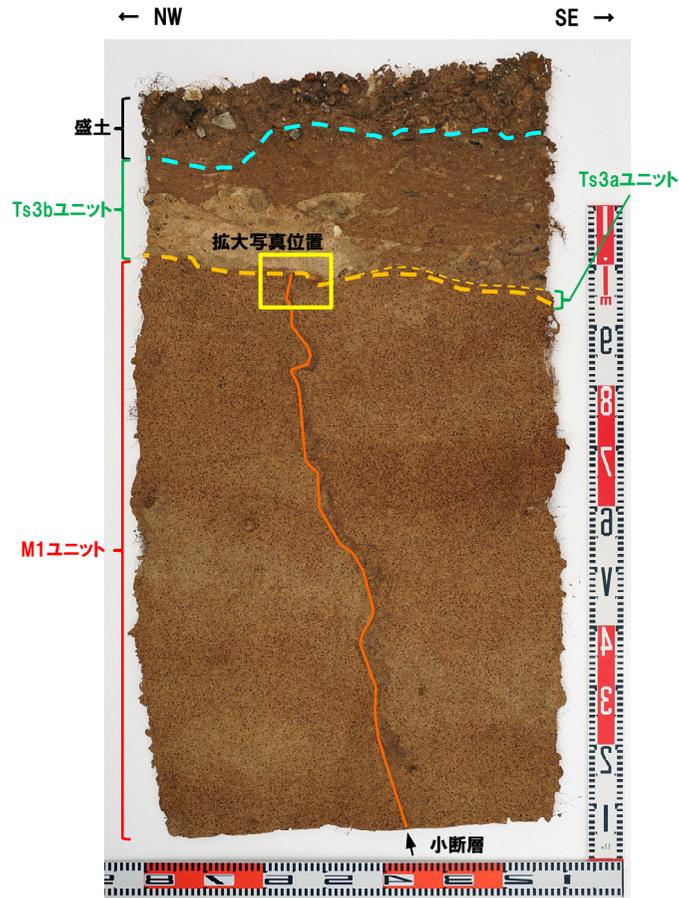
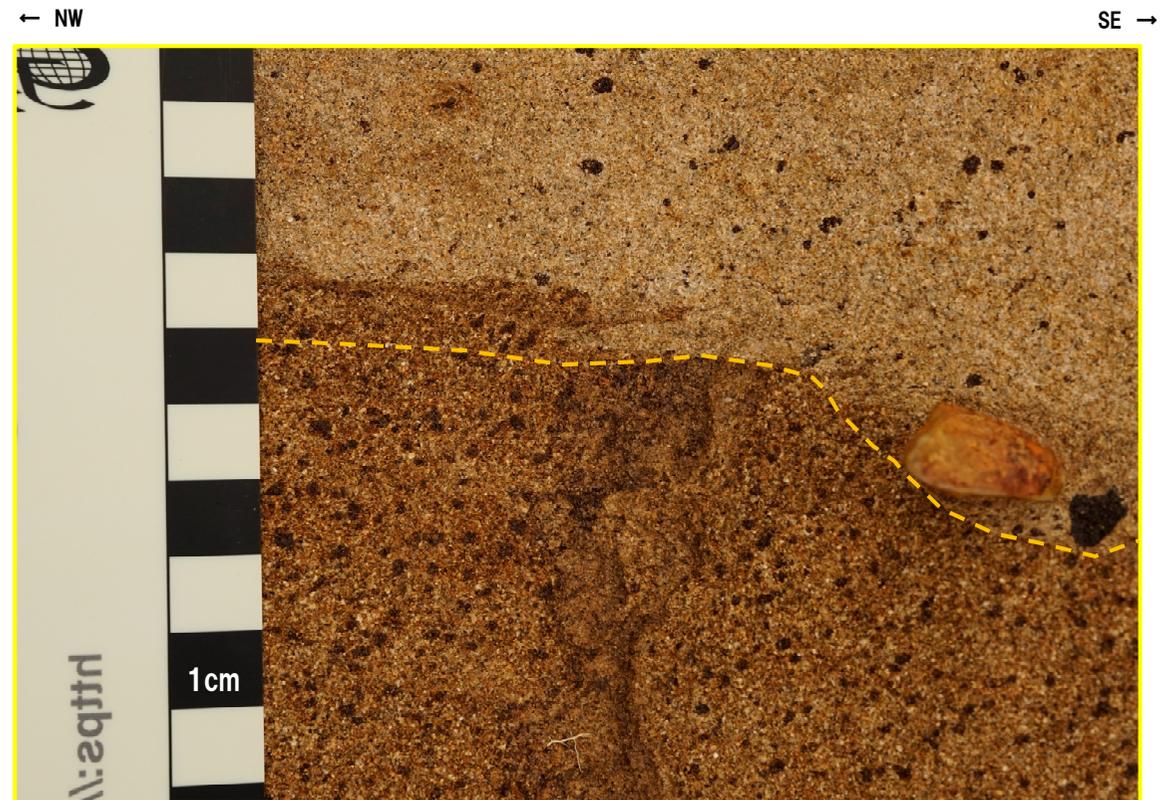
- 本はぎとり転写試料において、以下の状況を確認した。
- ・小断層は、M1ユニットに変位を与えており、Ts3bユニットの基底面直下まで剪断面が連続する。
 - ・小断層に見かけ鉛直変位量の減衰は認められない。
 - ・Ts3bユニットの基底面に、小断層による変位は認められない。
 - ・Ts3bユニット中に、剪断面は認められない。

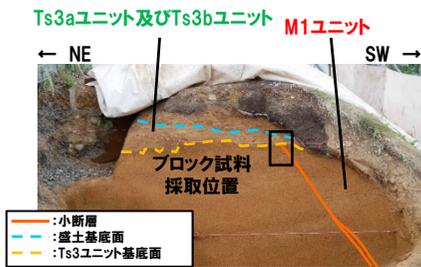
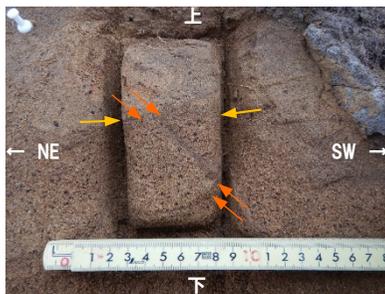
開削調査箇所(南側)南側壁面
小断層上端付近 拡大写真

- ・小断層は、M1ユニットに変位を与えており、Ts3aユニットの基底面直下まで剪断面が連続する。
- ・Ts3aユニットの基底面に、小断層による変位は認められない。
- ・Ts3aユニット中に、剪断面は認められない。

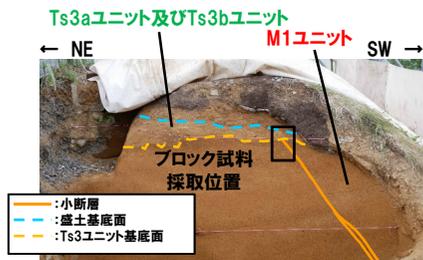
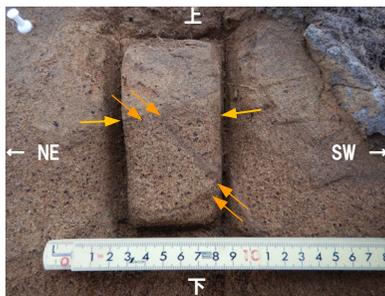
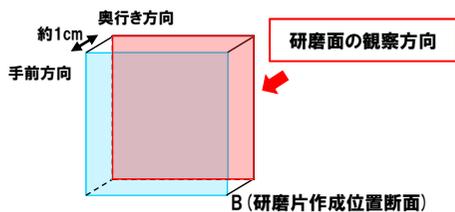
開削調査箇所(南側)南側壁面
小断層上端付近 拡大写真

- ・小断層は, M1ユニットに変位を与えており, Ts3aユニットの基底面直下まで剪断面が連続する。
- ・Ts3aユニットに剪断面は認められない。

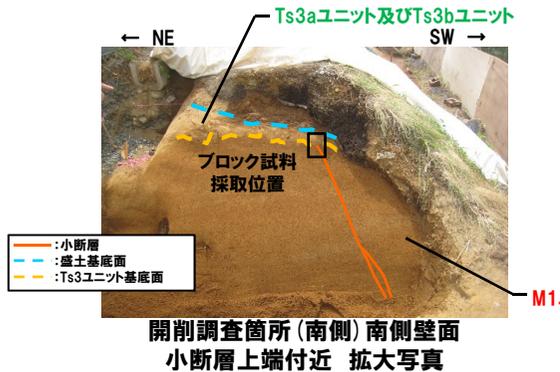
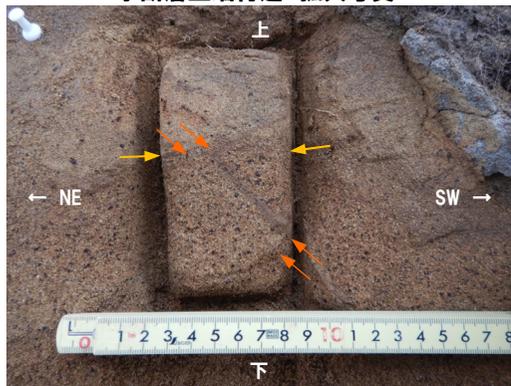
- ブロック試料を用いたX線CT画像観察の結果は、以下の状況が認められることから、研磨片観察の結果 (P507~P511参照) と調和的である。
 - ・Ts3aユニット中に、剪断面は認められない。
 - ・Ts3aユニットの基底面に、小断層による変位は認められない。
- 複数断面※1において、同様の状況を確認した(詳細は、補足説明資料1.2章参照)。

※2 Ts3aユニット中に認められる水平方向の線構造については、薄片観察の結果、堆積構造と判断される。また、Ts3aユニット基底面にも同様な線構造が認められることから、当該箇所についても併せて薄片観察を実施し、堆積構造と判断している (P364~P375参照)。
