## 7. 凍結融解作用の影響に関する検討について

## ①R2.9.10,11現地調査時の説明概要(1/2)

## ①-1 凍結融解作用に関する文献レビュー結果

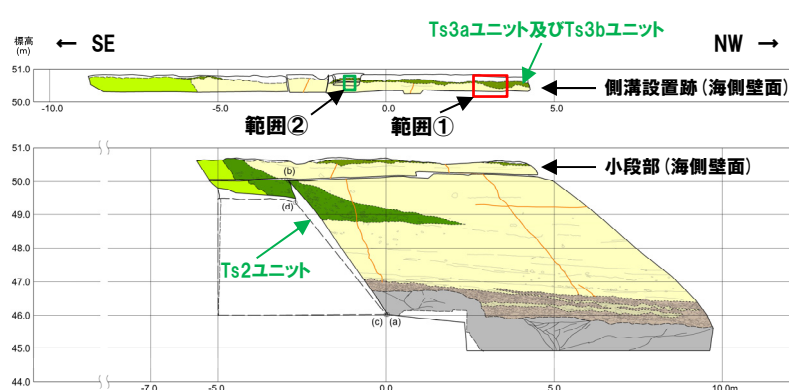
開削調査箇所 (南側) 南側壁面の背後法面 壁面スケッチ

M1ユニットとTs3aユニットの境界は、明瞭な侵食面が認められる

Ts3aユニット基底面付近のM1ユニットは、葉理が認められ、乱れが認められない

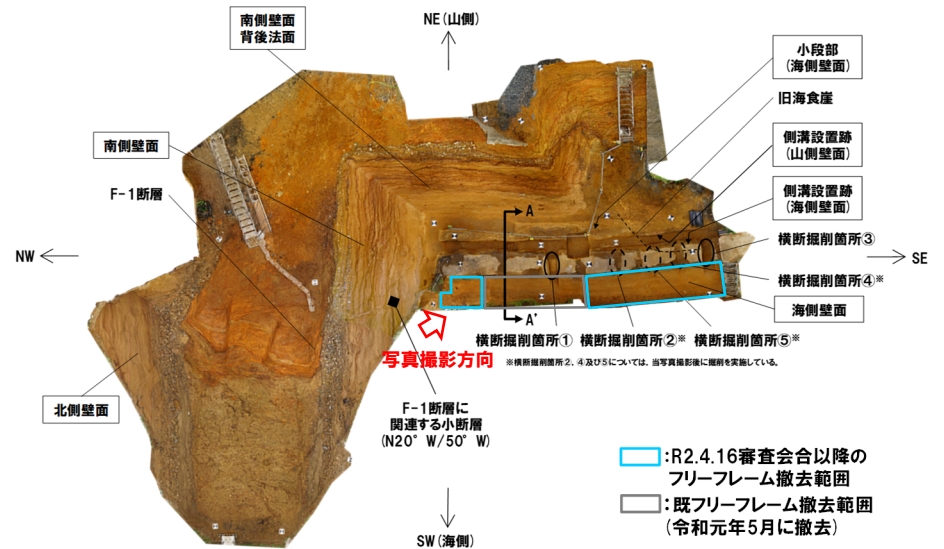
開削調査箇所（南側）露頭状況

- 開削調査箇所（南側）海側壁面においては、Ts3aユニット、Ts3bユニット等の分布状況を確認するため、令和元年5月より、順次フリーフレームの撤去を実施している（撤去範囲については右下図参照）。
- なお、当該箇所のフリーフレームは1,2号炉建設時に施工されたものである。
- フリーフレーム撤去前の状況を左下写真に示す。
- 開削調査箇所（南側）海側壁面に施工されていたフリーフレームには、浮き上がり、変形破損等は確認されていない。

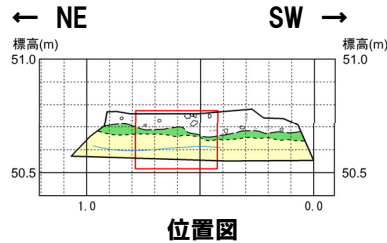
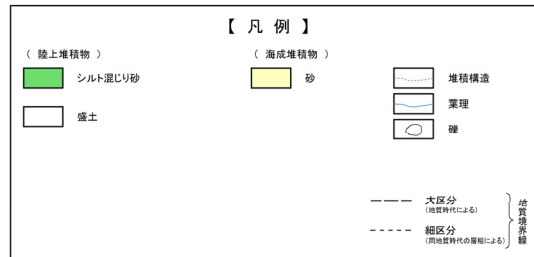
開削調査箇所 (南側) 横断掘削箇所② (南側壁面) スケッチ

- ・本壁面においては、下位より、M1ユニット、Ts3aユニット及び盛土が認められ、Ts3aユニットは、下位のM1ユニットを侵食して堆積している。
- ・Ts3aユニットには、葉理が認められ、上に凸様の構造を示すものの、礫を覆うように分布していることから、堆積構造であると判断される。

- 本壁面においては、下位より、M1ユニット、Ts3aユニット及び盛土が認められ、Ts3aユニットは、下位のM1ユニットを侵食して堆積している。
- 盛土の基底には不陸が認められる。
- Ts3aユニットには、葉理が認められ、上に凸様の構造を示すものの、礫を覆うように分布していることから、堆積構造であると判断される。

上に凸様の構造が認められる

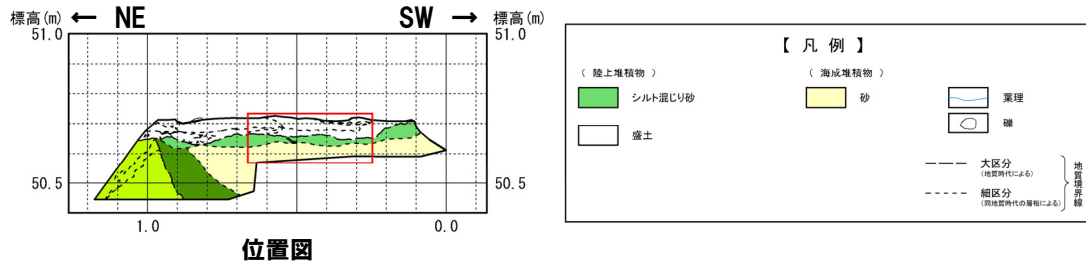
開削調査箇所 (南側) 横断掘削箇所⑤ (南側壁面) スケッチ

- ・本壁面においては、下位より、M1ユニット、Ts3aユニット及び盛土が認められる。
- ・Ts3aユニットには、葉理が認められ、局所的に上に凸様の構造を示すものの、盛土によって切断されている。
- ・また、葉理を切断している盛土基底面に、同様の構造は認められず、加えてM1ユニット基底面においても、同様の構造は認められないことから、堆積構造であると判断される。

- 本壁面においては、下位より、M1ユニット、Ts3aユニット及び盛土が認められる。
- Ts3aユニットには、葉理が認められ、局所的に上に凸様の構造を示すものの、盛土によって切断されている。
- また、葉理を切断している盛土基底面に、同様の構造は認められず、加えてM1ユニット基底面においても、同様の構造は認められないことから、堆積構造であると判断される。

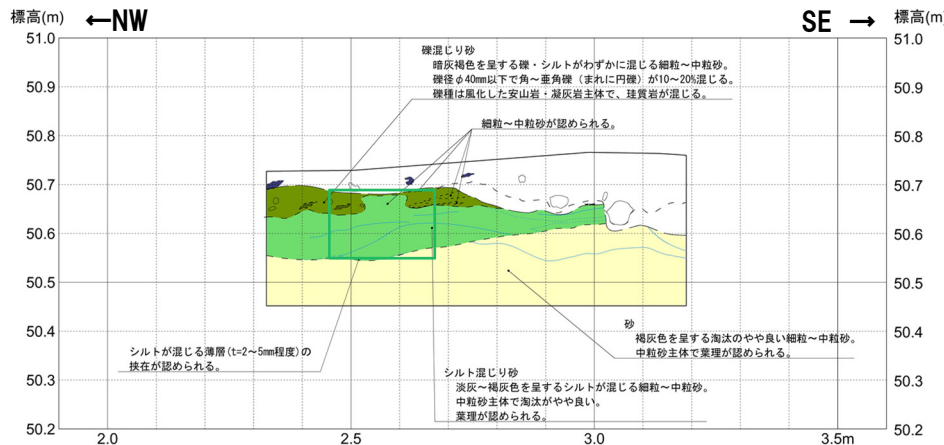
拡大写真(解釈線あり)

- ・本壁面においては、下位より、M1ユニット、Ts3aユニット、Ts3bユニット及び盛土が認められ、Ts3aユニットは、下位のM1ユニットを侵食して堆積している。
- ・盛土の基底には不陸が認められる。
- ・Ts3aユニットには葉理が認められ、局所的に上に凸様の構造を呈しているが、M1ユニット上面及び盛土基底面に同様の構造は認められないことから、系統的な構造ではなく、堆積構造であると判断される。

- 本壁面においては、下位より、M1ユニット、Ts3aユニット、Ts3bユニット及び盛土が認められ、Ts3aユニットは、下位のM1ユニットを侵食して堆積している。
- 盛土の基底には不陸が認められる。
- Ts3aユニットには葉理が認められ、局所的に上に凸様の構造を呈しているが、M1ユニット上面及び盛土基底面に同様の構造は認められないことから、系統的な構造ではなく、堆積構造であると判断される。

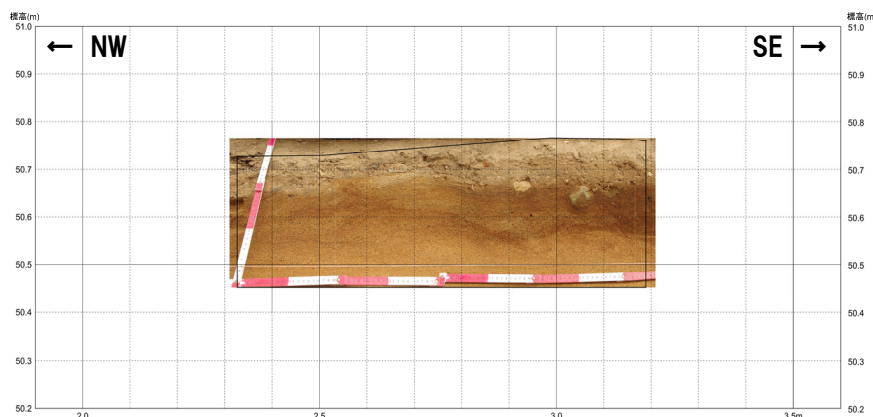
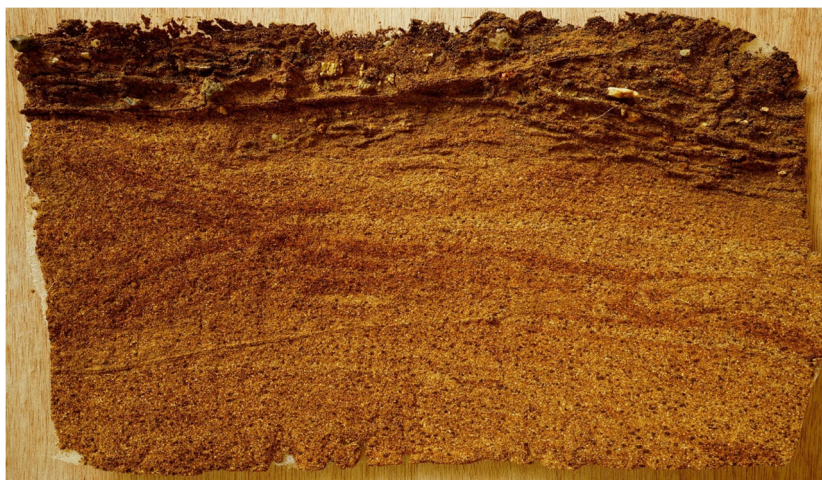
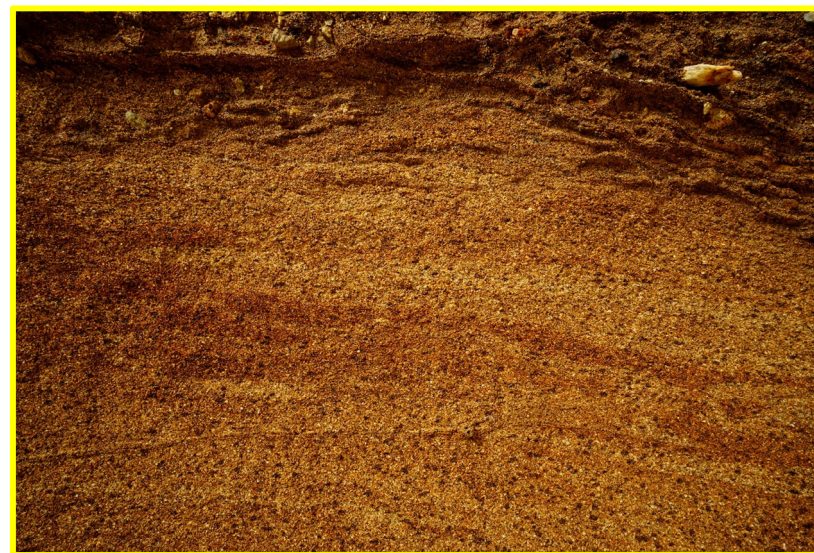
海側壁面 距離呈2.0~3.5m付近 写真

○はぎとり転写試料観察の結果、Ts3aユニット中には上に凸様の構造が2箇所認められ、以下に示す状況を呈する。

- ・連続性が悪く、Ts3aユニット中の葉理を切断していない。
- ・系統的な構造ではない。

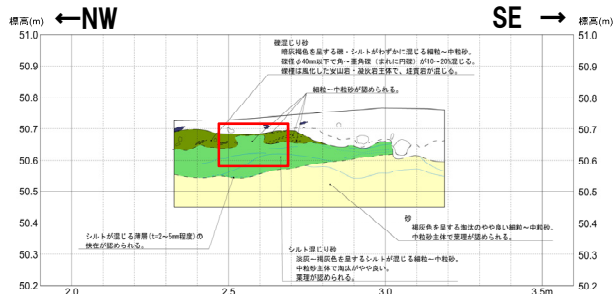
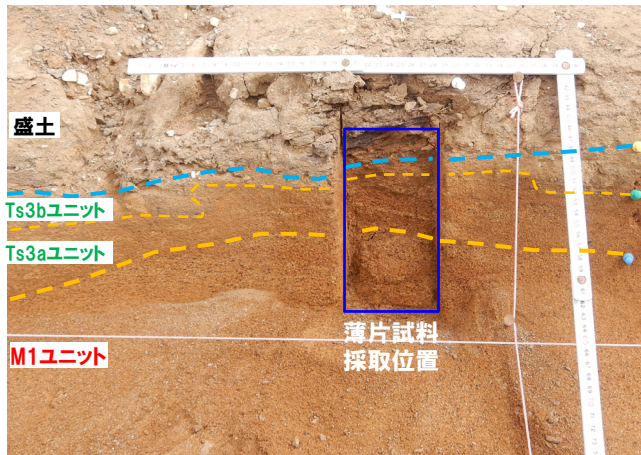
薄片試料採取位置 拡大写真

- ・当該箇所に認められる堆積構造に対応した水平方向の構造が認められる。
- ・堆積構造に乱れは認められず、鉛直方向の碎屑物粒子の定向配列は認められない。

○露頭の詳細観察等の結果、Ts3aユニット中の堆積構造に影響を与えていないことから、上に凸様の構造は、堆積構造若しくはTs3aユニット堆積後に形成された亀裂であると判断される。

- 薄片観察は、はぎとり転写試料においてTs3aユニット中に確認される上に凸様の構造を対象に実施した。
- 薄片観察の結果、以下の状況が認められる。
  - ・当該箇所に認められる堆積構造に対応した水平方向の構造が認められる。
  - ・堆積構造に乱れは認められず、鉛直方向の碎屑物粒子の定向配列は認められない。
