東京電力福島第一原子力発電所における地震計及び波高計の設置状況等について

令和 3 年 3 月 3 日
原子力規制庁

2月13日の地震対応状況について

2月13日の地震によるタンクの滑動（ずれ）等発生状況と対応

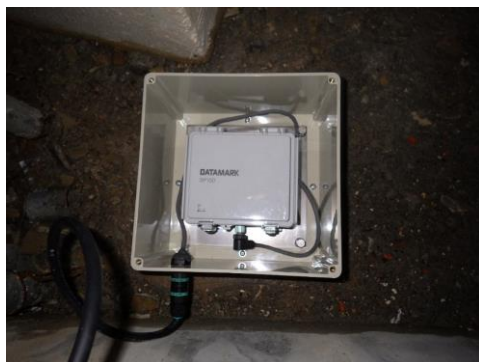
3号機に試験設置した簡易地震計※
(1階レベル)

- 運用開始後、2020年6月までは問題なく地震記録が取得できており、建屋全体の劣化傾向分析への活用方法の検討を開始したが、7月3日に1階レベル（北西側構台下の屋外）に設置した地震計が大雨の影響により雨カバーを設置していたものの水没し故障に至った。
- 当該地震計については、現場詳細調査の上、再発防止として一旦基礎を新設せず取り付け箇所を少し高い位置に変更して暫定復旧し、その後に基礎を新設して嵩上げして本復旧する計画を立案した。（10月）
- こうした中、10月13日にもう1台の地震計（オペフロレベルに設置）の波形にノイズや欠測が確認されるようになったことから、原因調査を開始した。
- ノイズ原因不明のまま交換しても再発する可能性があると考えたため、水没した地震計についても、原因究明を行った後に復旧する方針に変更した。（2020年11月）

- ノイズが生じた地震計について詳細調査を実施した結果、基板に不具合があることを確認し、放射線による影響の可能性について過去の試験データと比較等の検討開始した。（2021年1～2月）
- 2021年2月、原因究明は長期化する可能性が高いと判断し、データ継続取得の観点から2台とも新品に交換する計画として準備を開始していたところ、2月13日の地震が発生した。

- 3月中に当該地震計を復旧し観測再開する予定。また、基礎新設（嵩上げ）等により雨水による故障の再発防止対策を行うと共に、予備品を確保して故障に備えていく。
- 今後、3号機地震計の試運用結果を踏まえ、1、2号機へ地震計設置の拡大を検討していく。
- なお、福島第一原子力発電所では、5号機及び6号機の基礎版の地震計の観測結果から、2021年2月13日に発生した福島県沖地震は基準地震動Ssを超えないものであることを確認している。

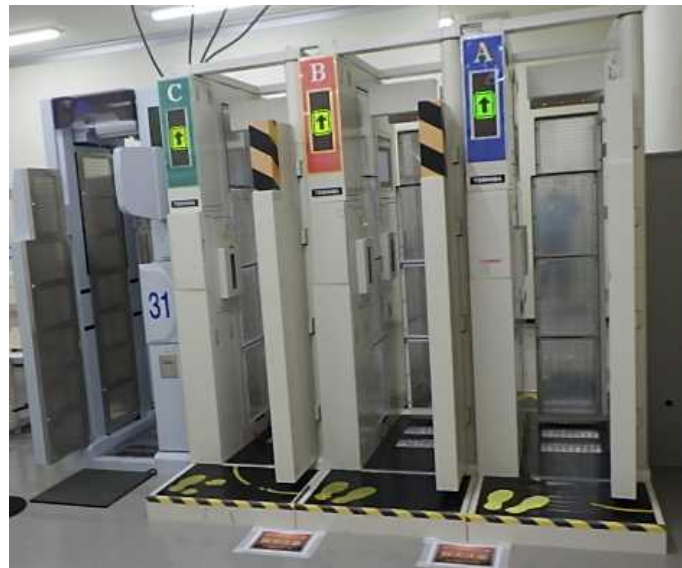
免震重要棟(地震前撮影)

- ・発生（確認時刻）：2月14日未明
- ・概要：入退域管理施設（3台）、免震重要棟（3台）、車両スクリーニング場（1台）の体表面汚染モニタ動作不能（地震に伴い位置センサーのリセットが必要となったもの等）
- ・対応：動作不能時は残りのモニタに加え手サーベイにより対応。車両スクリーニング場以外は全台復旧済み（午後3時頃）。車両スクリーニング場の体表面汚染モニタは2月16日復旧済み。

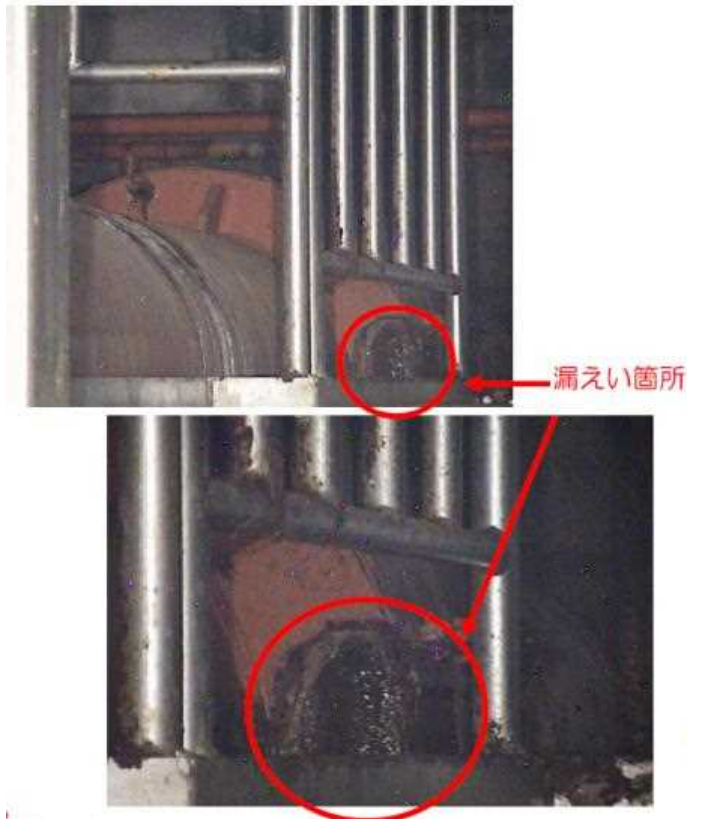
(参考) 1号機 これまでのPCV漏洩箇所の推定状況 (1/2)

- 1号機では、これまでの調査により、真空破壊ラインベローズおよびサンドクッションドレン配管の破断箇所から、漏洩が確認されている。
- 真空破壊ラインベローズの設置高さについては、原子炉注水停止試験時のD/W圧力の挙動から推定される漏洩箇所の高さと概ね合致。

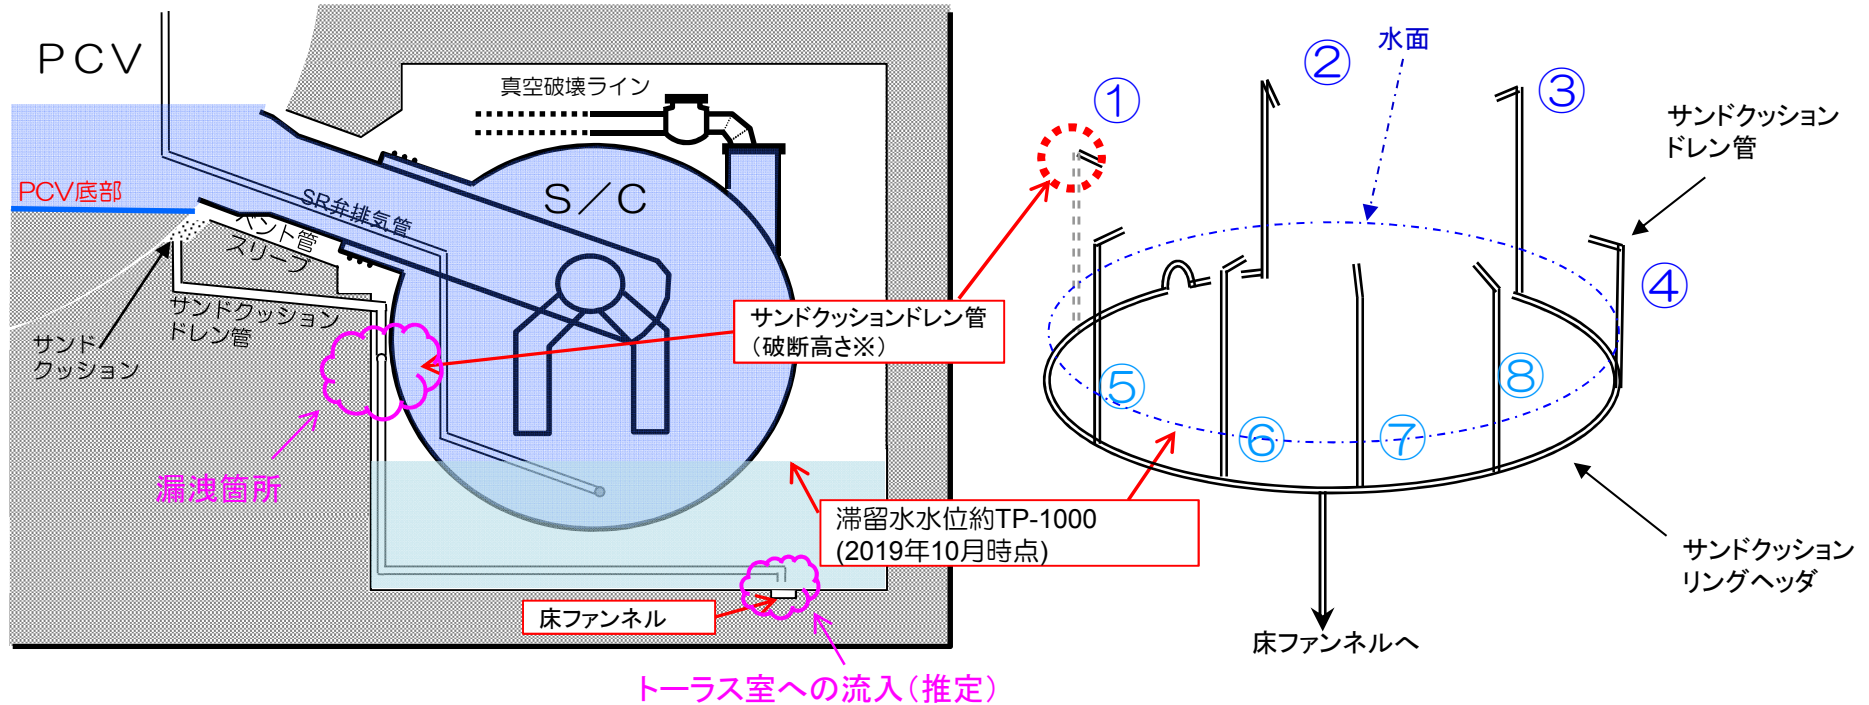
(参考) 1号機 これまでのPCV漏洩箇所の推定状況 (2/2)

※ サンドクッションドレン管は8本あり、うち1本が気中で破断していることが確認されている。

- サンドクッションドレン配管からの漏洩が確認されているのは、気中で破断している1箇所のみであるが、他の7本についても、水中（たとえば床ファンネル付近）において、PCVから漏洩している可能性がある。

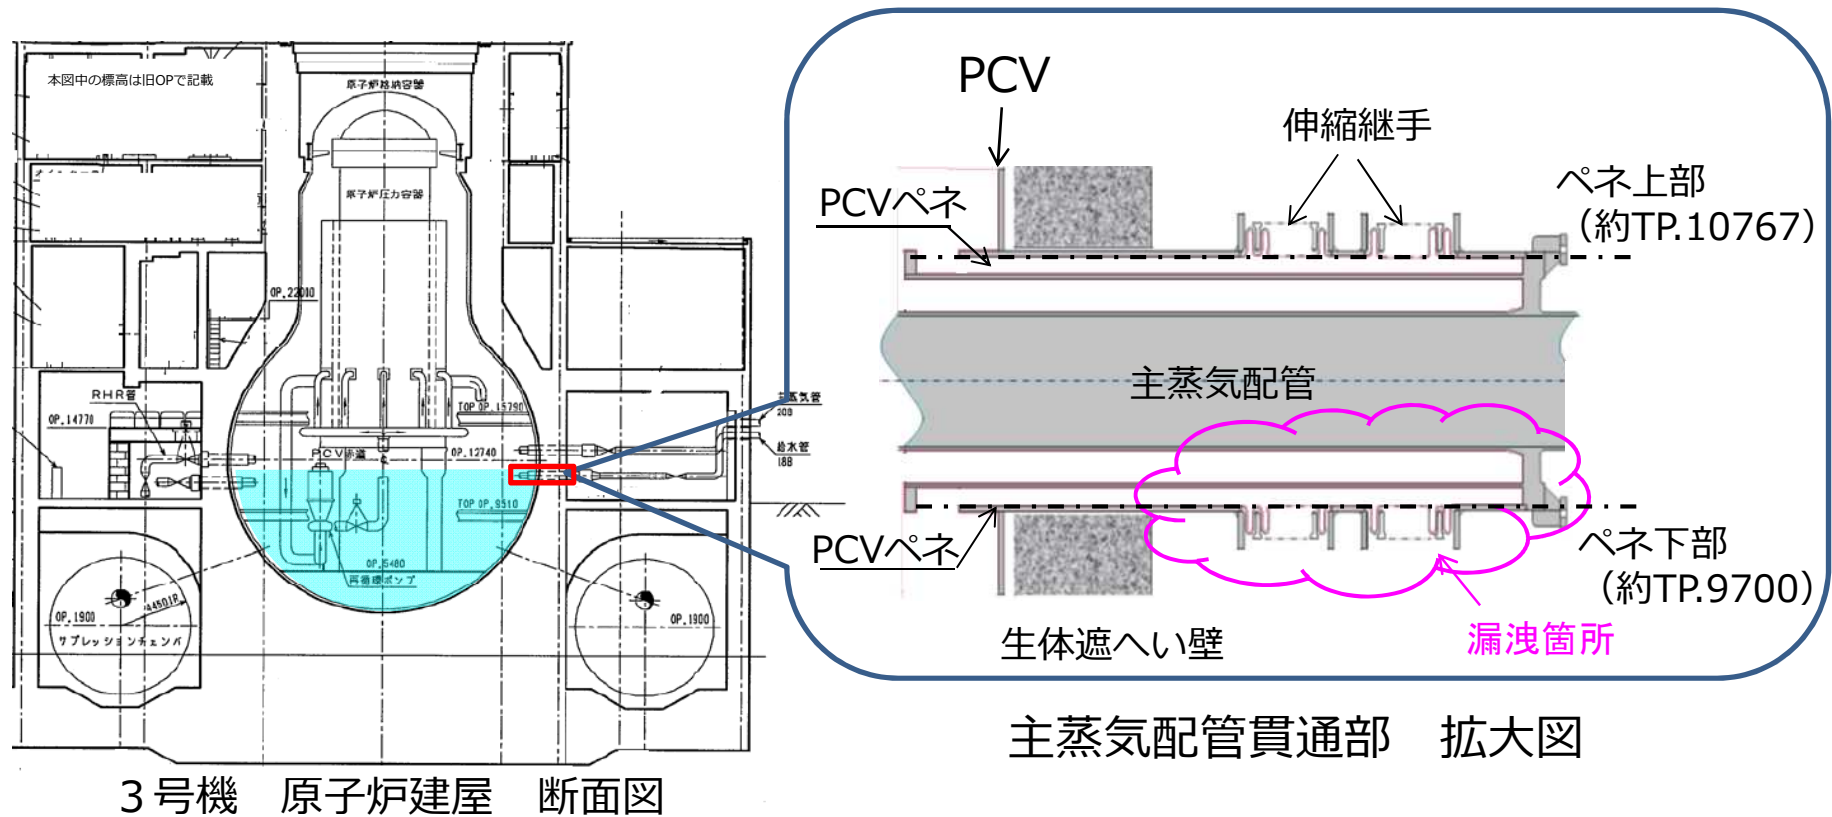
(参考) 3号機 これまでのPCV漏洩箇所への推定状況

- 3号機では、これまでの調査により、主蒸気配管の伸縮継手部から、漏洩が確認されている。

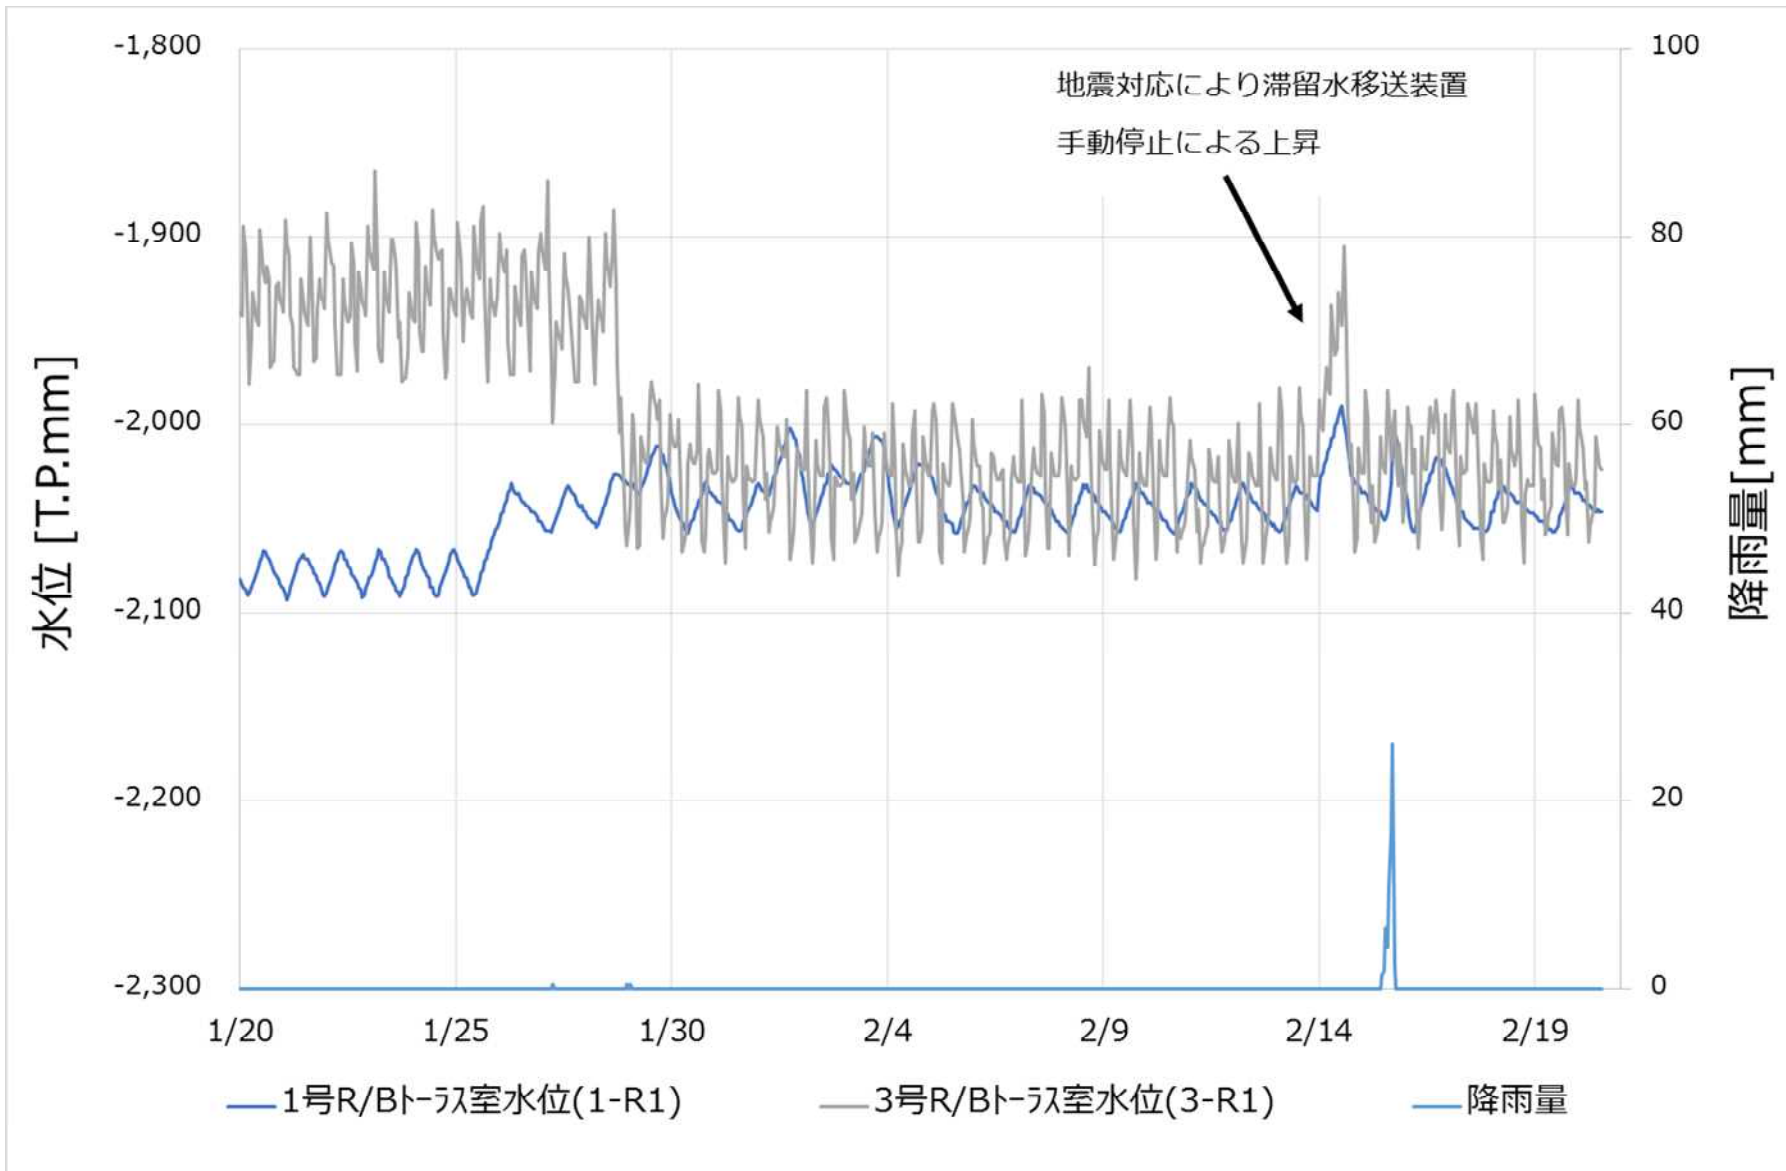
(参考)原子炉建屋滞留水水位

- 原子炉格納容器水位、温度等のパラメータを監視していたところ、2021年2月18日、1号機の原子炉格納容器水位計の指示値に低下を確認
- 他のパラメータを確認・評価したところ、1号機は2月15日以降、3号機は2月17日以降、原子炉格納容器温度計の一部に低下傾向が見られていたことなどから、2021年2月19日、1号機および3号機において原子炉格納容器水位が低下傾向にあると判断
- なお、原子炉圧力容器底部温度、原子炉格納容器ガス管理設備の希ガスモニタおよびダストモニタ、敷地境界のモニタリングポストおよびダストモニタ、構内ダストモニタ、原子炉建屋水位に有意な変動は確認されておらず、外部への影響はないものと判断
- また、2月13日の地震後の点検において、原子炉注水設備のパラメータおよび目視点検においては異常は確認されておらず、原子炉への注水は適切に行われていることを確認
- 原子炉格納容器水位低下の要因として、2月13日23時8分の地震による原子炉格納容器損傷部の状況変化が考えられることから、引き続き、パラメータを注視して監視
- 原子炉格納容器水位低下に対する今後の対応は、水位計L2を下回った時点で注水量増加（現在約3.0m³/hを約4.0m³/hに増加、1、3号機で同様）させるとともに、注水量増加に伴う水処理量などの水処理運用に対する短期・中長期の影響を評価していく

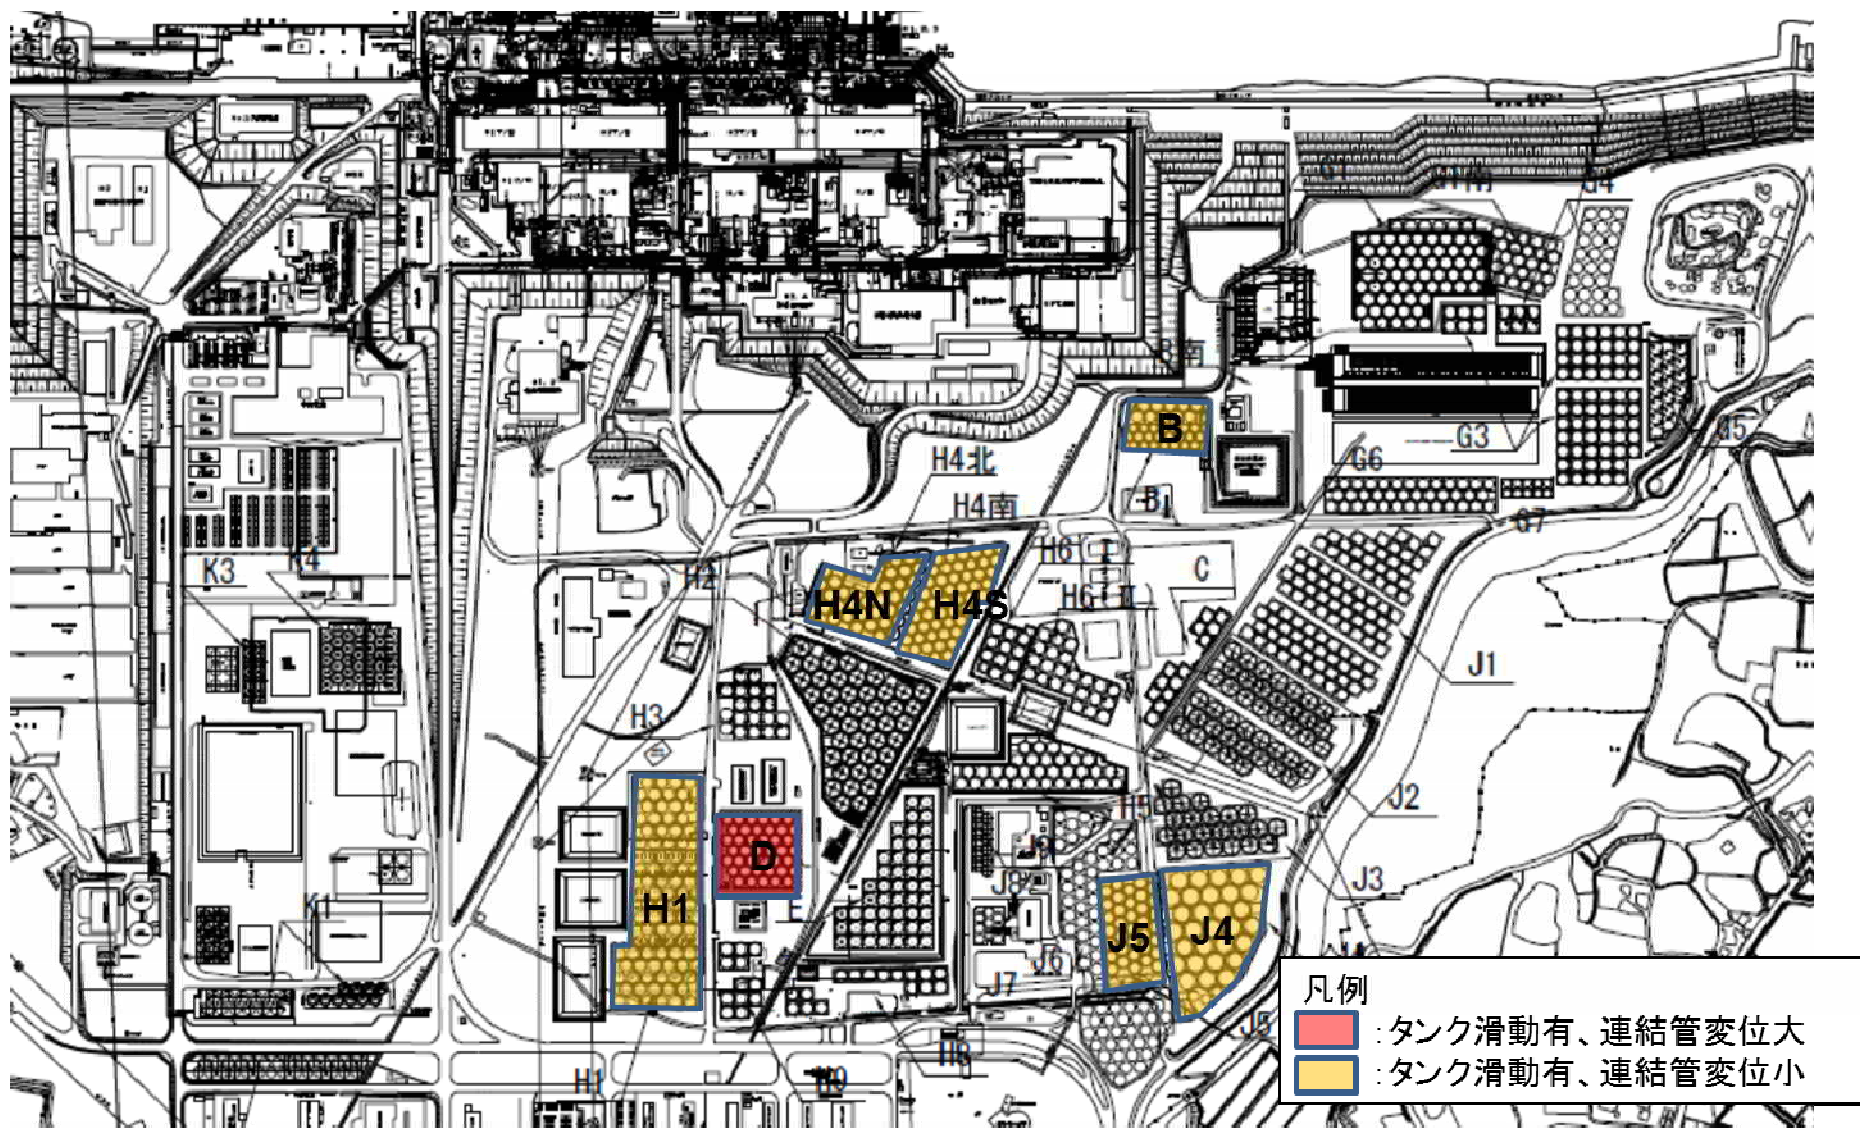
3. タンクエリア全体のタンク滑動、連結管変位状況マップ

- 2021/2/13 地震発生
- 2/14 福島第一原子力発電所の中低濃度タンク（1,074基）について、パトロールを実施。
 - ・ [全エリアタンクで漏えいが無い事を確認（公表）](#)
 - ・ 多核種除去設備(ALPS)のサンプルタンクや処理水タンクの滑動※（ずれ）を確認。
- ※：タンクは損傷防止の観点から、一定以上の力が加わった際に動くことで、タンクに掛かる力を逃がすために、基礎に固定せず平置きとする設計。
- 2/15 全タンクの滑動調査開始
- 2/18 定例会見でタンクの滑動（ずれ）について発表（発表内容）
 - ALPSサンプルタンク3基において最大5cmの滑動（ずれ）を確認。
 - 他エリアのタンクでも滑動が確認され、詳細確認中。
- 2/24 タンク滑動および連結管変位量（保護材除去前）調査完了（本日（2/25）公表）

エリア	基数 (基)	タンク滑動			超過箇所	参考		
		有無	基数(基)	最大滑動量 (mm)		メーカー推奨変位量(mm)		
						偏心	伸び	縮み
B	37	有	6	50	0	100	100	100
						100	40	60
D	41	有	13	190	5	150	50	50
H1	63	有	7	30	0	200	200	200
H4S	51	有	1	40	0	150	50	50
H4N	35	有	13	90	0	200	200	200
J4	35	有	3	30	0	曲げ半径2000mm以上		
J5	35	有	7	30	0	曲げ半径2000mm以上		
サンプルタンク	10	有	3	50	—	—	—	—
その他	767	無	0	—	—	—	—	—
合計	1074		53
