「東京電力福島第一原子力発電所事故の調査・分析に係る 中間取りまとめ（案）」について

令和3年1月27日
原子力規制庁

東京電力福島第一原子力発電所事故に係る 調査・分析の取りまとめのポイント

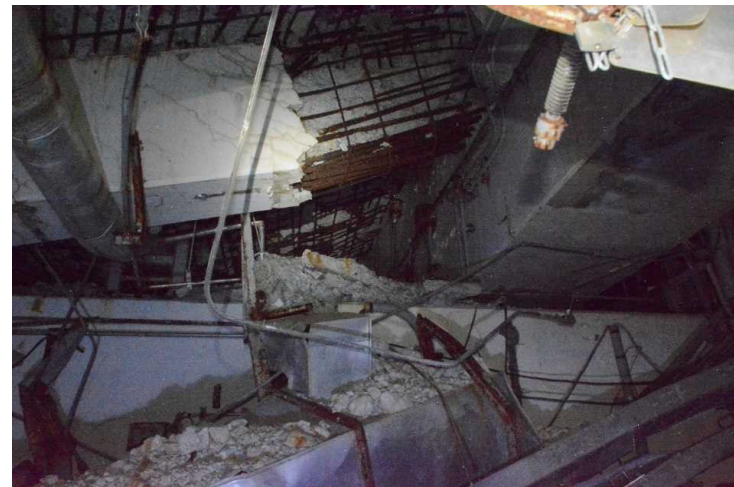
【3号機原子炉建屋 4階】

原子炉建屋4階西側では、外壁は抜けているが、内部設備・鋼材の大規模な損傷は見られない

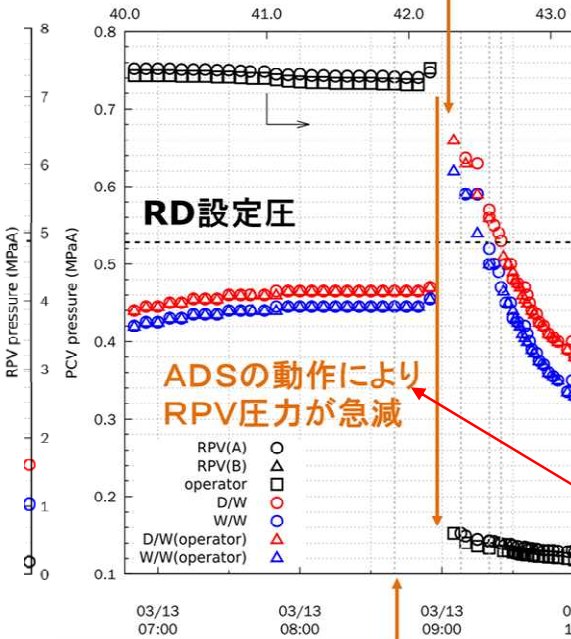
3号機原子炉格納容器内の圧力変動

ラプチャーディスクの破損により格納容器の減圧開始

事故後は、PCVベントによってPCV圧力が低下したと判断されていたが、成功したのは最初の2回のみである

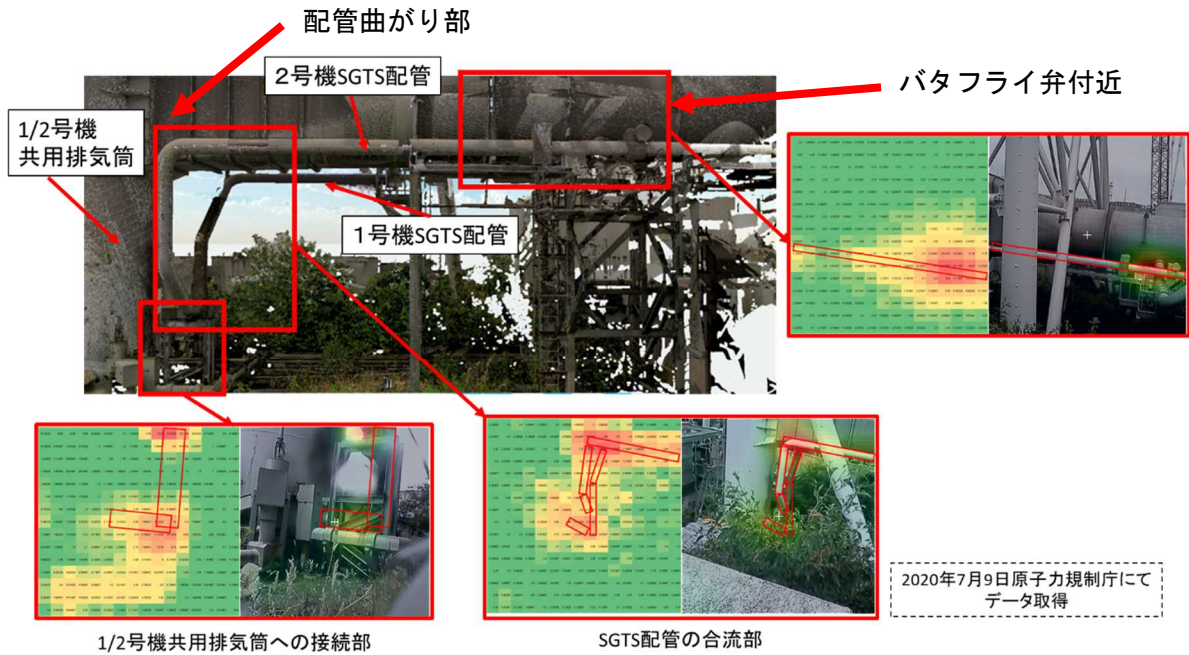
図 1-③ SGTS 配管合流部の汚染状況（ガンマカメラ）

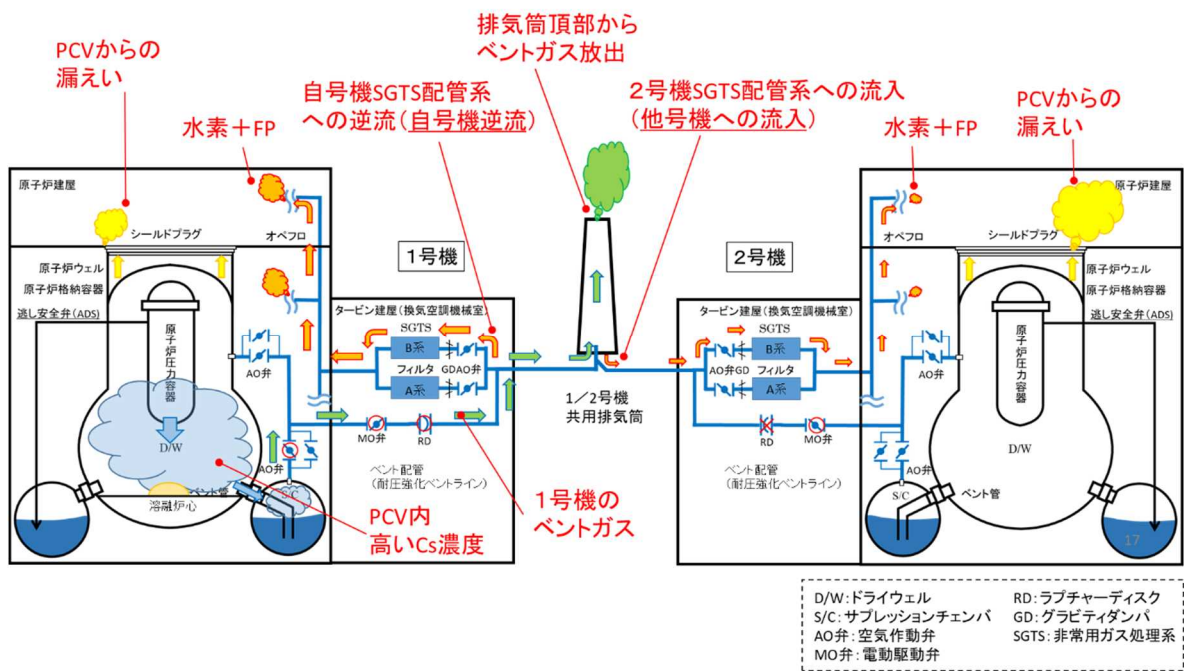
図9 自号機逆流と他号機への流入

1/2号機SGTS配管系の汚染状況については、現地調査の結果及びJAEAの報告(別添3-1)等から図9に示すように、1号機のベントガスが1号機SGTSフィルタトレイン側に逆流(自号機への逆流)するとともに2号機SGTS配管系に流入(他号機への流入)が生じたことによるものと考えられる。ただし、セシウム(Cs)の配管内側への付着に関するメカニズムについては、ベントガス中の水蒸気の凝縮やエアロゾルの沈降による影響の推定など更なる検討が必要である。

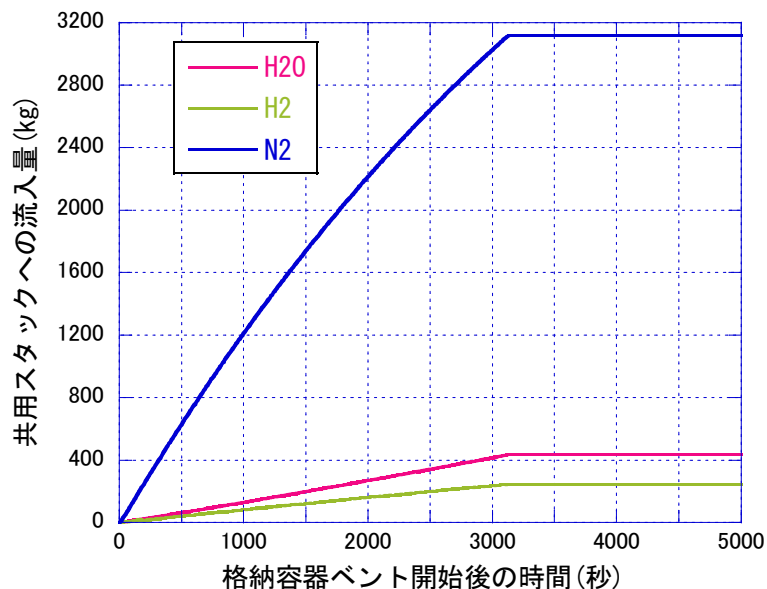
図4 (a) 基本ケースでの共用スタックへの流入量

図4においては、設計条件から求めたグラビティダンパの漏洩面積を用いる場合の、ベントガスの成分である窒素、水素、水蒸気について、共用スタックに流入する流れ、並びに、合流部1及び2から1号機及び2号機の送風機に向かう流れの流量積算値の時間変化を示す。これらより、ベントから放出された気相質量に対する1号機送風機、及び、2号機送風機に向かう配管に流入した気相質量は、それぞれ、0.6%、及び、0.3%であった。この際、S/Cから放射性物質(Cs-137)が気体に均質に混合し流出したと仮定する場合、1号機及び2号機送風機に向かうSGTS配管へのCs-137流入量は、それぞれ、0.9TBqと0.4TBqである。この結果は、SGTSフィルタ等について調査結果で示された汚染量より大幅に小さく、グラビティダンパの漏洩量が設計条件よりも大きかった可能性が示されている。

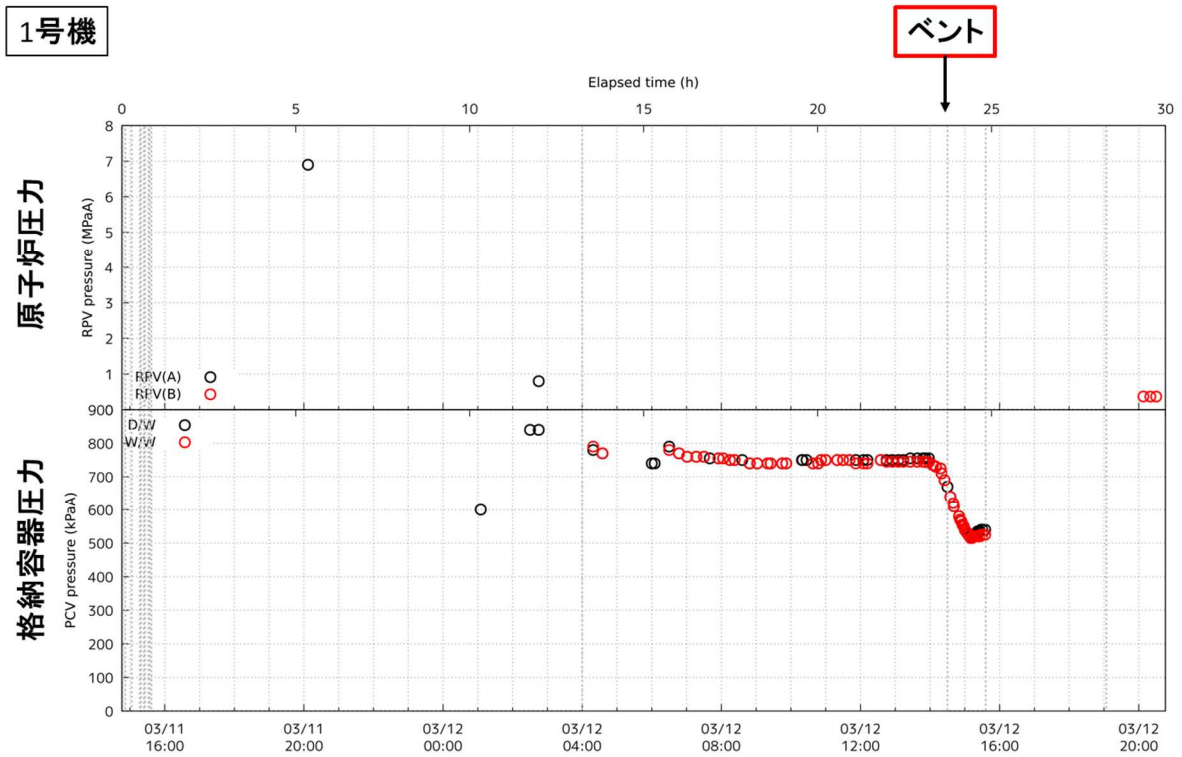
図3 1号機原子炉圧力の推移

1号機については、図3に示すようにベントの約12時間前には原子炉圧力容器（RPV）圧力が1MPaを下回り、この時点で原子炉圧力容器（RPV）下部の大きな破損が想定される。

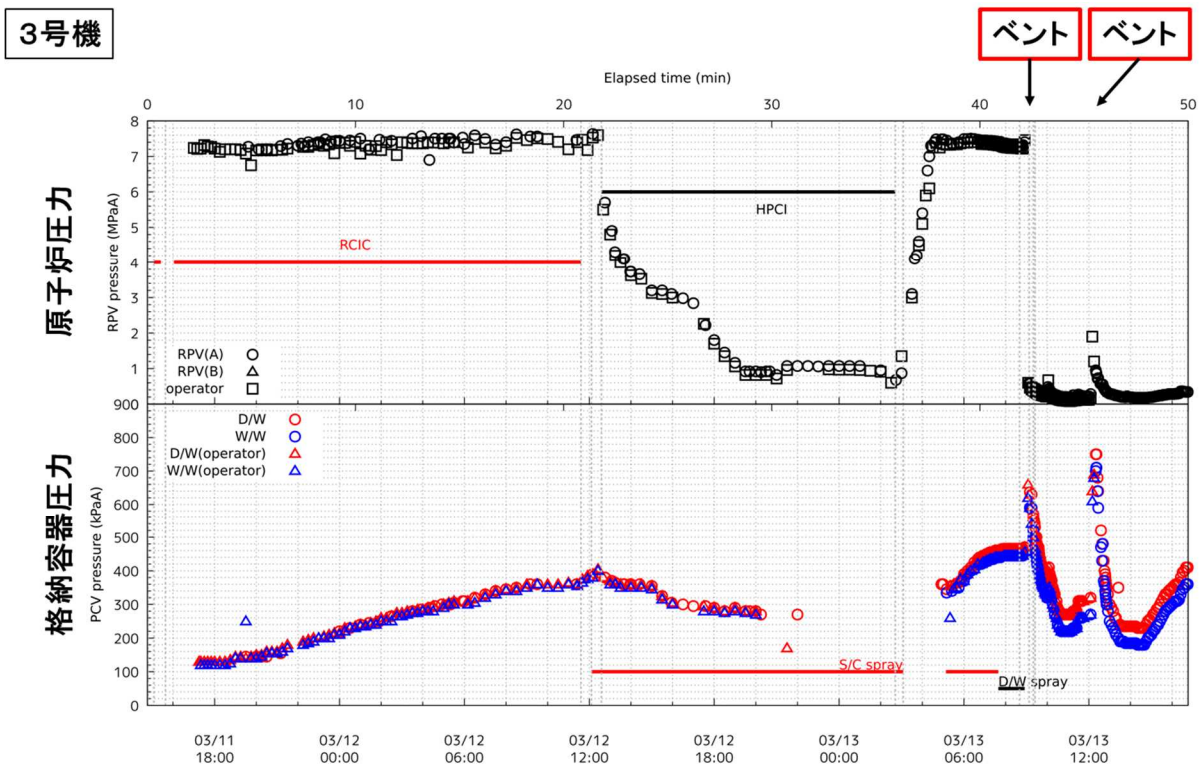
図4 3号機原子炉圧力の推移

一方、3号機では、図4に示すようにベント時点まで原子炉圧力容器（RPV）圧力は7MPa付近を維持しており、その時点までに原子炉圧力バウンダリから原子炉格納容器（PCV）への漏えいが多少あったとしても、炉心が原子炉圧力容器（RPV）下部に落下するような事態には至っていなかったと判断している。

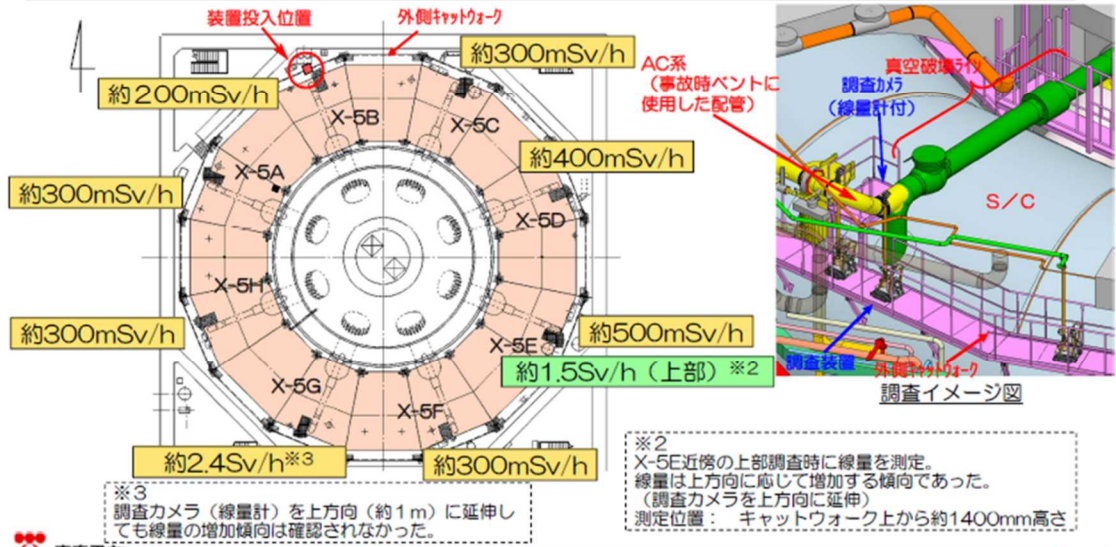
この測定結果では、S/C 上部のうちベント管（X-5E）の近傍の上方向に線量率が上昇する傾向が確認された。当該部付近には S/C に繋がっている真空破壊弁があり、キャットウォーク上から約 1.4m の高さで約 1.5 Sv/h の線量率が測定された。

また、S/C 上部のうちベント管（X-5G）の近傍では約 2.4 Sv/h の線量率が測定されたが、当該部は上方向約 1m の高さでも線量率の増加傾向は確認されなかった。他の S/C 上部については、約 200～400 mSv/h であり、X-5G 近傍が 1 桁程度高く、X-5E 近傍の上方向（真空破壊弁付近）についても 1 桁程度高い値であった。（図 1）

この測定結果から、高い線量率が測定された2箇所（真空破壊弁付近（X-5E近傍の上方向）及びS/C上部（X-5G近傍））については、S/Cに接続している真空破壊弁が故障し、ドライウェル（D/W）中の気体がベント時にスクラビングを経由せずに排気された可能性が指摘された。これは、ベントガス中に、ベント管を経由してスクラビングされた後の放射性物質とD/Wから直接S/Cの気相部に放出された放射性物質が混在していた可能性を示唆するものであり、SGTS配管系の汚染状況やソースタームの解釈や分析の観点から検討を要するものであった。

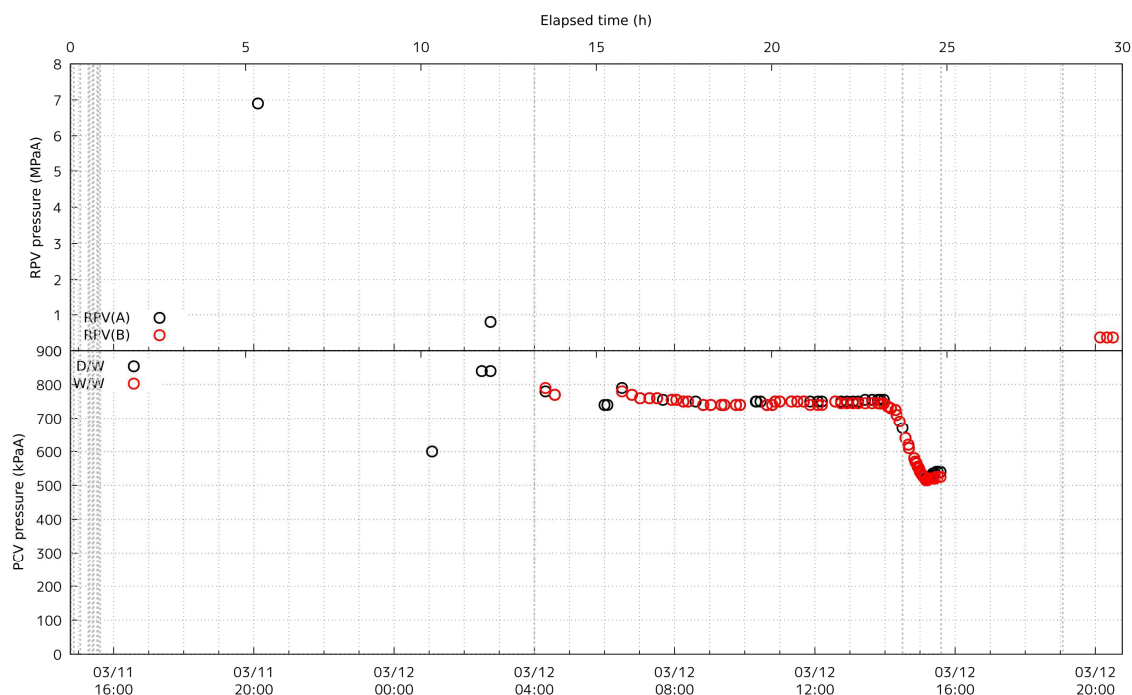
図 2 1号機の RPV 圧力（上）及び PCV 圧力（下）

図 に 1 号機の原子炉圧力容器 (RPV) の圧力を上側に、原子炉格納容器 (PCV) の圧力を下側に示す。下側の横軸は日付及び時刻を、上側の横軸は東北地方太平洋沖地震発生時からの経過時間をそれぞれ示す。RPV 圧力は 3 月 12 日 3 時頃には減圧され、1MPa を下回り、PCV 圧力は 700 kPa (abs) を超えている。シビアアクシデント解析コードを用いた既往の報告 [3] では、地震発生後概ね 10~15 時間程度で原子炉圧力容器 (RPV) が破損したと計算されている。1 号機でベントが実施された 3 月 12 日 14 時 30 分頃までには、熔融炉心は D/W へ移行し、FP が熔融炉心から直接 D/W へ放出される状況にあったと推定される。また、原子炉圧力容器 (RPV) が破損する以前も、原子炉圧力容器 (RPV) が減圧する過程では、高温、高圧の影響により、主蒸気逃がし安全

弁（SRV）のフランジガスケット部、計装配管その他の貫通配管又はそれらの接合部等が破損した可能性が指摘されており [4]、D/W には大量の Cs が放出されていたと考えられる。したがって、ベント実施以前に、D/W には大量の Cs が存在していたと考えられる。

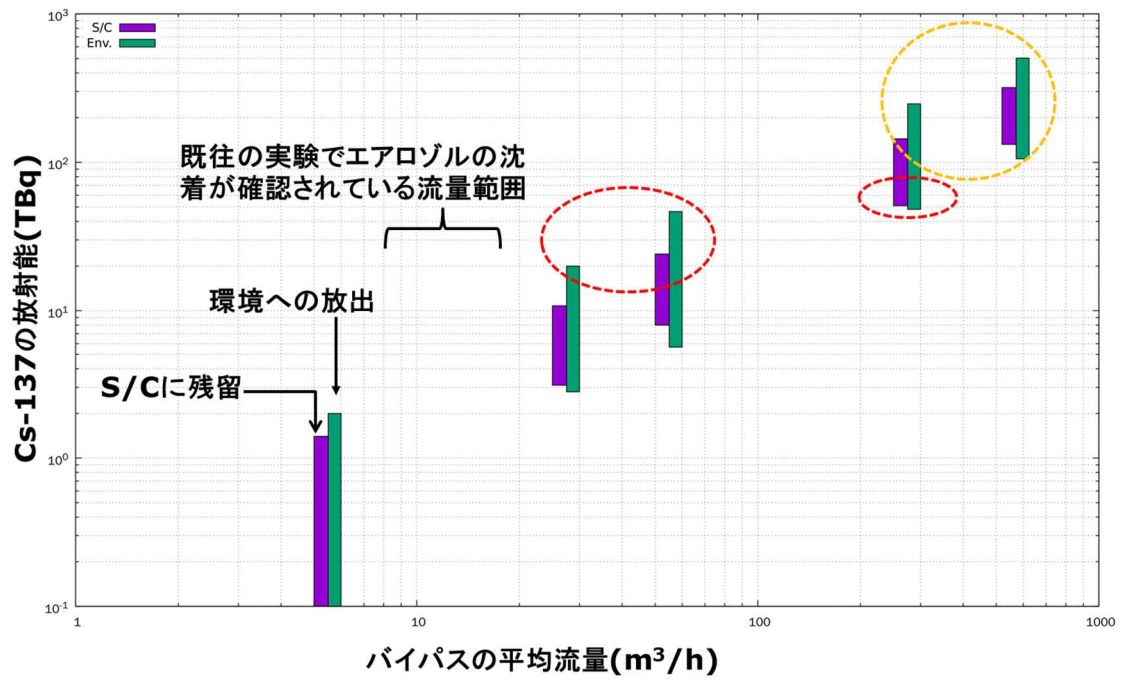
図 5 Cs-137 の移行量 (バイパスによる増加分)

真空破壊弁のバイパス流量をパラメータとして変化させ、真空破壊弁のバイパスによって S/C へ移行する Cs-137 について、ベントによって環境へ放出される量と S/C に残留する量を評価した。バイパス部での流量が 100 m³/h を超えるような大規模な漏えいの場合、ベントによって環境へ放出される Cs-137 の放射能は数百 TBq となることが分かる。これは環境中で測定された放出量を大幅に超えており、このような規模のバイパスが生じたとは考え難い。また、前述のようにバイパスが生じないと考えた場合でも、ベントによる環境への放出量は 100 TBq 程度と評価されていることから、1 号機のベント放出量が高くなった主要因を、真空破壊弁のバイパスによるものとするのは合理的ではない。

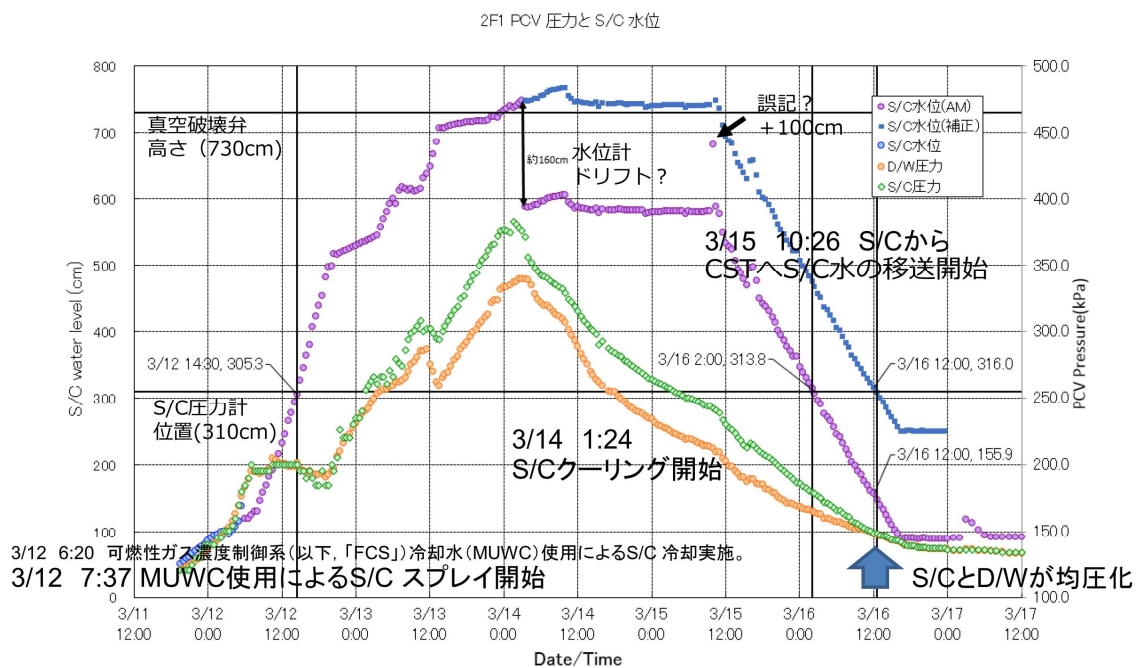
図 6 2F1 での PCV 圧力と水位の関係 [7]

真空破壊弁からの漏えい等によって、スクラビングされずに直接 SGTS 配管系に流出する D/W 内の気体の割合が高い場合、さらに汚染の程度が高くなることが想定される。また、真空破壊弁のガスケットずれが確認された福島第二原子力発電所 1 号機では、ガスケットずれが生じた時期は不明だが、冷温停止までの期間に S/C 圧力と D/W 圧力との間に圧力差があり、大規模な漏えいは生じていないと考えられる。なお、S/C 圧力と D/W 圧力の圧力差については、真空破壊弁の作動圧よりも高いものであったが、S/C スプレイ により、S/C 圧力が水頭圧の影響を受けたものであり、真空破壊弁の機能は維持されていたと考えられる。

福島第二原子力発電所 1号機 (2F1) では、目視点検の結果、真空破壊弁のシートガスケットが外れていることが確認されている [6]。図に 2F1 で測定された PCV 圧力を示す。3月13日0時頃から3月16日12時頃の間は S/C 圧力 (黄緑) が D/W 圧力 (オレンジ) よりも高い値で推移している。真空破壊弁が作動することで S/C 圧力と D/W 圧力は均圧化されるが、圧力差が解消されずに維持されている。このことから、真空破壊弁が開いた状態が長時間継続したことが、シートガスケットが外れた原因となった可能性を指摘した。一方、S/C 圧力と D/W 圧力の圧力差は、真空破壊弁の作動圧よりも高いものであったが、第 14 回事故分析検討会において、2F1 では 3月12日7時37分から復水補給水系 (MUWC) の使用による S/C スプレイが開始されたことで、S/C 水位が S/C 圧力計の位置よりも高くなり、S/C 圧力は水頭圧の影響を受けているとの説明があった。

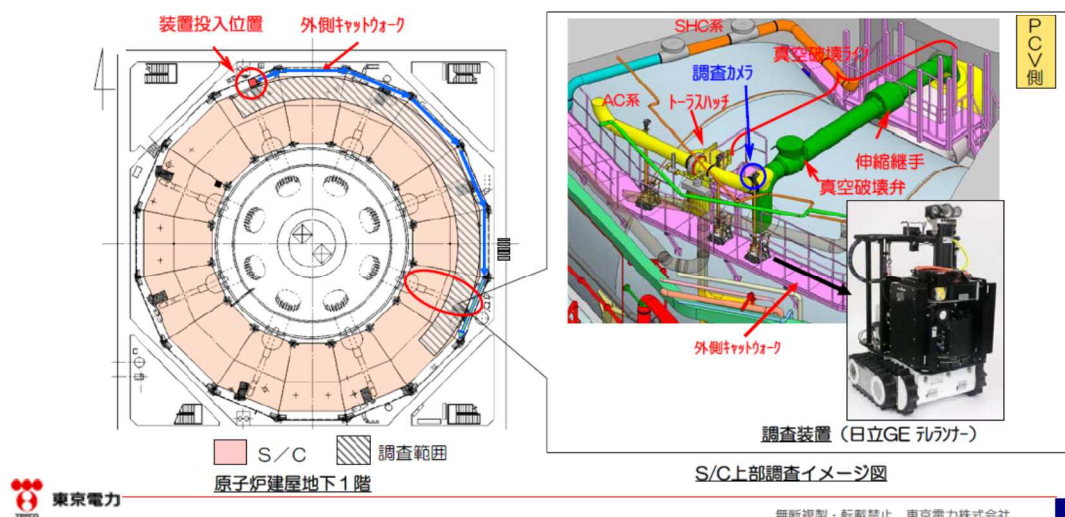
図7 1号機 S/C 上部調査の概要（東京電力調査）

資源エネルギー庁 補助事業「格納容器漏えい箇所特定技術・補修技術の開発」で開発中の S/C 上部調査装置を1号機原子炉建屋1階北西エリア穿孔箇所より投入し、外側キャットウォークから調査を実施。

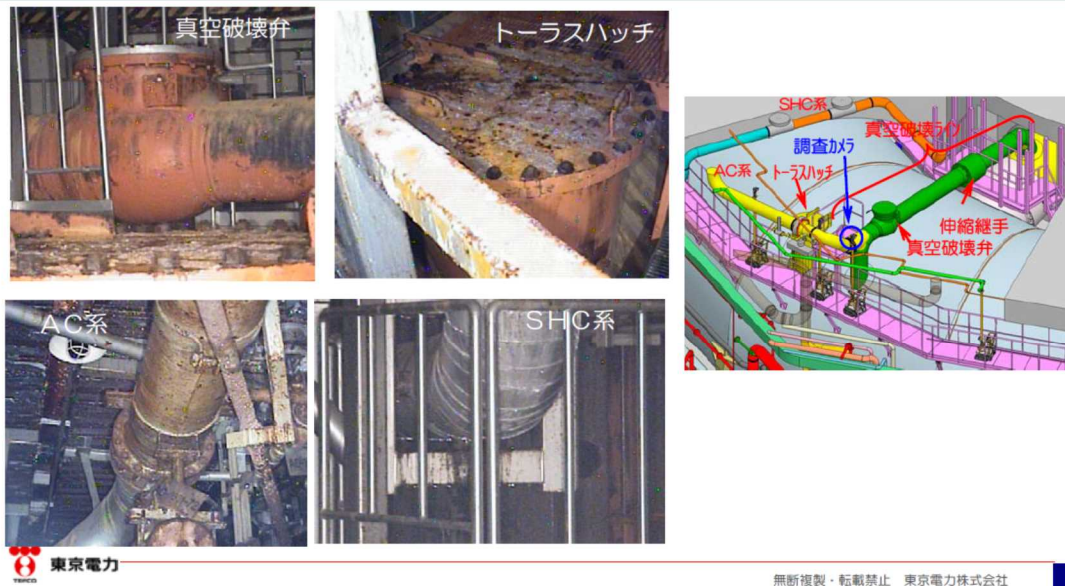
図9 1号機 S/C 上部調査の結果 (X-5E 近傍)

1号機 S/C 上部調査（2014年5月）で観測された高い線量率の箇所のうち、S/C 上部（X-5E 近傍）の上方向については、調査カメラによって真空破壊ラインの伸縮継手保護カバーの原子炉格納容器（PCV）側と反原子炉格納容器（PCV）側からの漏えいが確認されている。周辺の真空破壊弁、トラスハッチ、不活性ガス系（AC系）配管等に漏えいは確認されていない。（図7～9）

このことから、真空破壊弁のバイパスの有無については不明であるが、真空破壊ラインの伸縮継手部の損傷により原子炉格納容器（PCV）バウンダリからの漏えいが生じており、当該部付近における高い線量率の原因となっていることが考えられる。

- S/C上部（X-5E近傍）の状況
 - 真空破壊弁・トラスハッチ・SHC系配管・AC系配管に漏えいは確認されなかった。

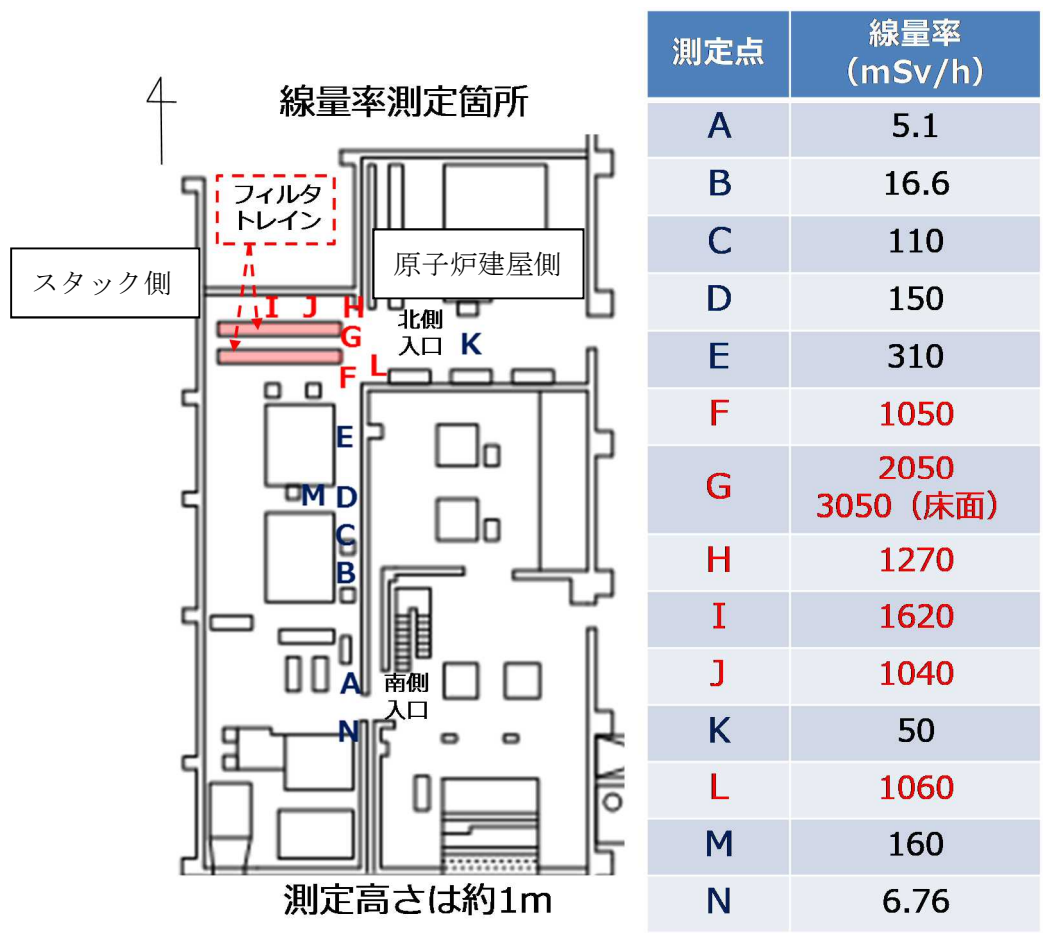
図3 東京電力による1号機SGTSフィルタトレイン周辺の線量率調査結果 (2020年8月25日測定)※

以上のことから、1号機のSGTSフィルタトレインの汚染は自号機のベントガスが逆流してきたことによるものと考えることが合理的である。

なお、1号機については、今後、追加の線量率測定等が必要である。

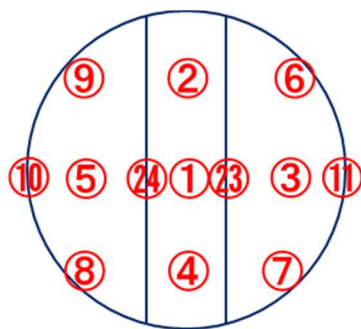
図 7 鉛コリメータ付き CdZnTe によるシールドプラグ 1 層目（頂部カバー）上での測定場所

3号機オペフロでは、2015年11月に、東京電力の協力を得て、鉛コリメータ付の CdZnTe 検出器による測定を行い、シールドプラグ下部の Cs-137 量の推定を行った。本検討とは若干異なるが、同じ手法で、シールドプラグ表面から約 50 cm 位置の CdZnTe 検出器による測定結果から Cs-137 全エネルギー吸収ピーク計数率を計算し、測定されたピーク計数率から Cs-137 の汚染密度を求めている。シールドプラグ 1 層目（頂部カバー）上の測定位置を図 7 に、推定に用いた測定結果を表 3 に示す。汚染密度は、 $8.1E+09$ から $5.7E+10$ Bq/cm² で、平均は $2.7E+10$ Bq/cm² である。半径 6 m の隙間に一様に Cs-137 があるとすると、総量では、9.2 から 64 PBq、平均値を使うと 31 PBq となる。（別添 7-1）

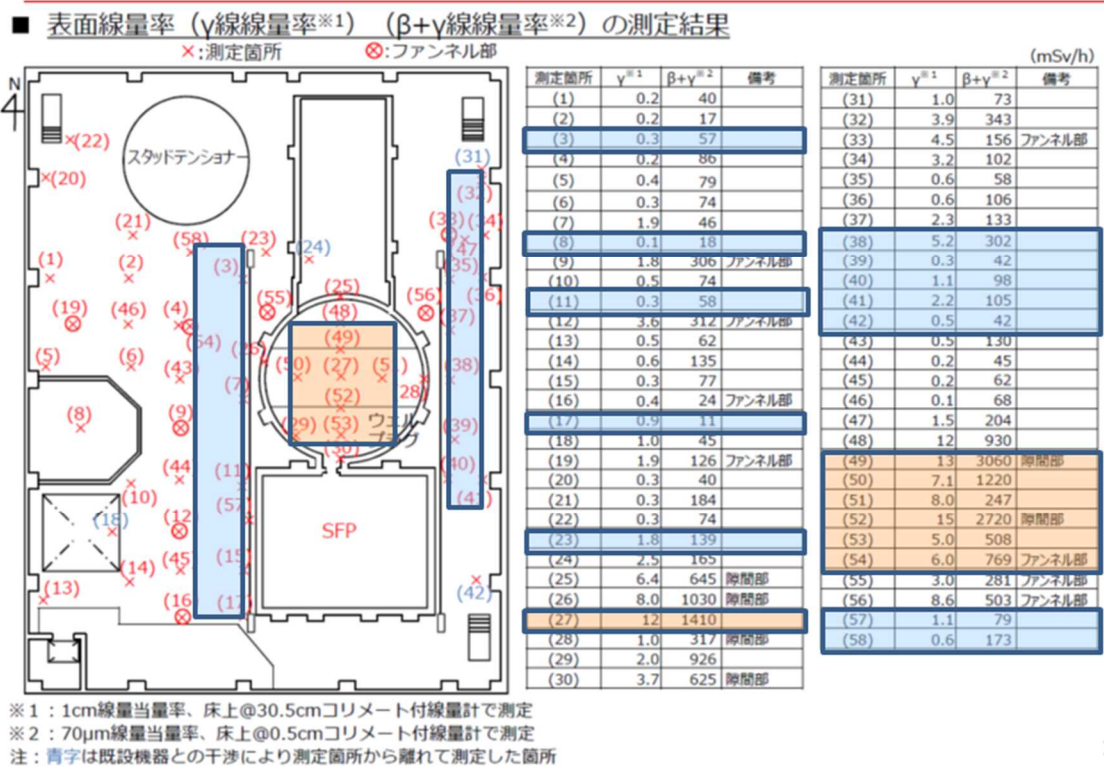
図10 東京電力による表面 γ 線線量率の測定結果※及び9)

今回、図8に示した検出器を用いることで、遠方の強力な線源を避け、かつ限定した範囲の表面及び下層部隙間の汚染を捉えることができる。(図9) これまでの測定のうち、上記の検出器を用いて床からの距離を一定として測定した結果を図10に示す。

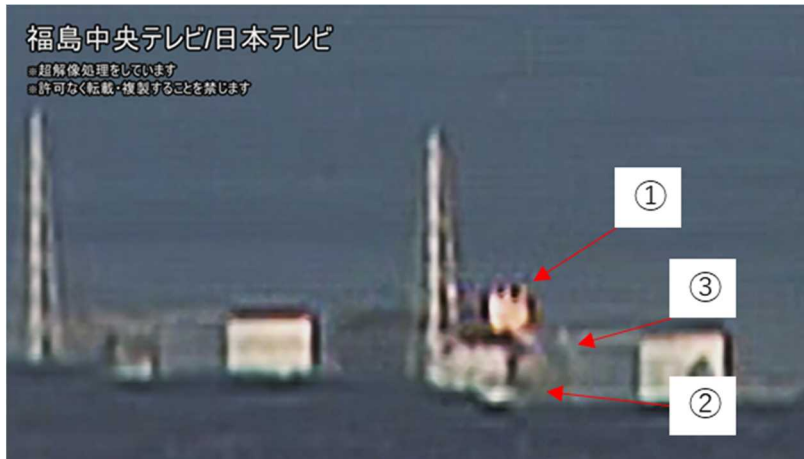
図 3-4 0/60秒時点での3号機原子炉建屋

- ①建屋屋根東南部の
橙色火炎拡大
- ②建屋南壁崩落顕著
- ③東南角へ噴出顕著

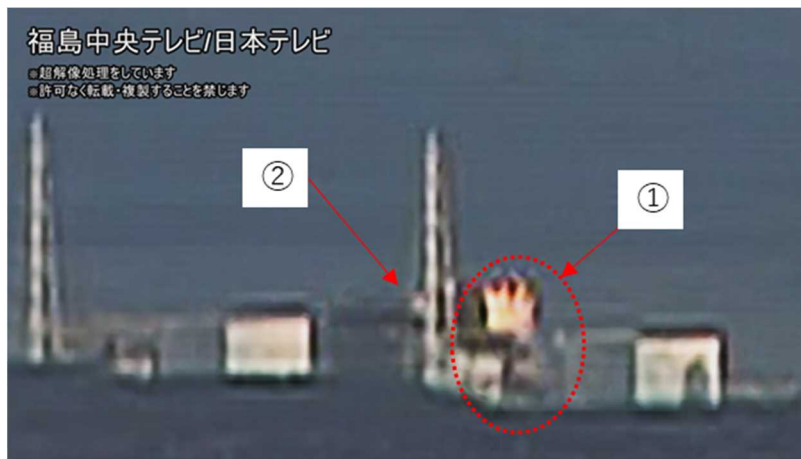
図 3-5 1/60秒時点での3号機原子炉建屋

- ①火炎（黄橙色）、
建屋南壁の崩落、
東南角への噴出に
大きな変化なし
- ②建屋屋根中央部の
上方への膨張開始
か明確ではないが
火炎も合わせ確認

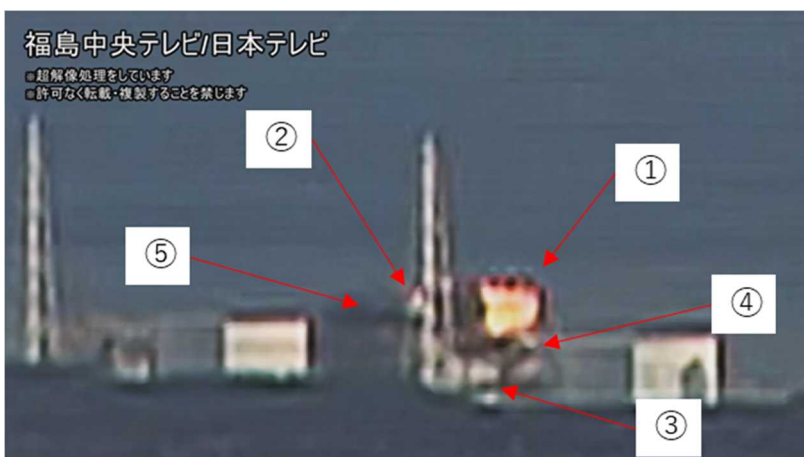
図 3-6 2/60秒時点での3号機原子炉建屋

- ①建屋屋根東南部の
火炎（黄橙色）拡大
- ②建屋屋根、見かけ上
スタック左にも小
火炎
- ③建屋南壁の崩落拡
大は5階部分下部
に進んで一旦停止
- ④東南角への噴出は
進行し、4号機建屋
の陰にまで至った。
- ⑤中央部上方へ膨張

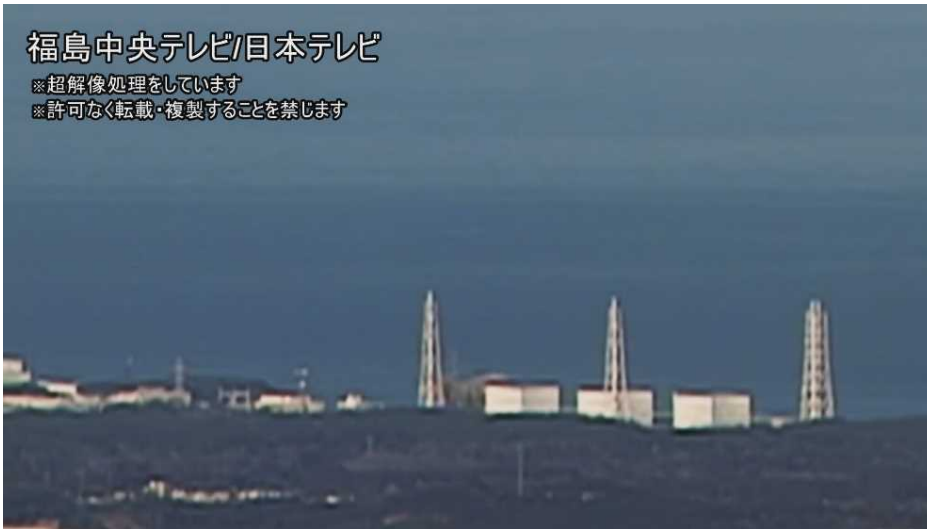
1号機に関して爆発時の火炎の状態を以下の図に示す。1号機に関して、図6に示す通り、爆発の直後、0秒及び1/60秒において、1号機原子炉建屋屋上付近に黄橙色～橙色の火炎が発生するが、3/60秒では火炎は見えなくなっており、映像で確認可能な範囲では3号機と比較して短時間で燃焼の事象が推移していることがわかる。

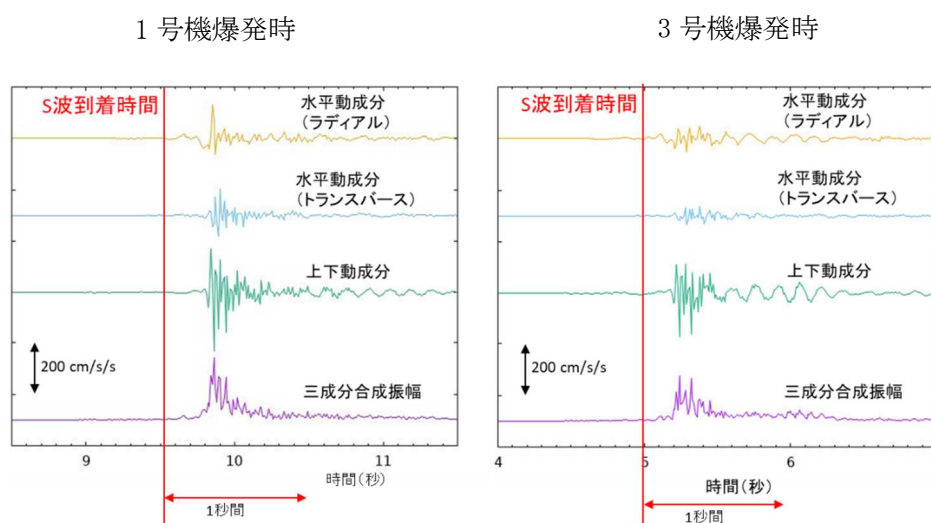
1号機及び3号機爆発時の観測点Dにおける観測波形のうち、4.2節で同定したS波到着時間付近の波形を図4に示す。いずれの爆発時も上下動成分は水平動成分に比べ同等以上の大きな振幅を示しており、地盤を伝播する振幅には上下動成分が大きく寄与していることがわかる。よって、最大振幅の評価には水平動2成分に上下動成分を加えた、3成分のそれぞれの振幅の二乗和平方根（SRSS振幅）を用いることとし、S波到着時間から1秒間以内における最大加速度を読み取った。ここで、観測点Dは1号機及び3号機からそれぞれ422m、351mとほぼ同程度の距離にあるが、いずれの成分の最大振幅も1号機のほうが大きく、地盤を伝播したエネルギーは1号機爆発時が3号機に比べ大きかったことが推測される。なお、本検討では1号機、3号機及び4号機の爆発は1回であったと仮定して解析を行った。

図4. 1号機及び3号機爆発時の観測点Dにおける3成分波形及びSRSS振幅

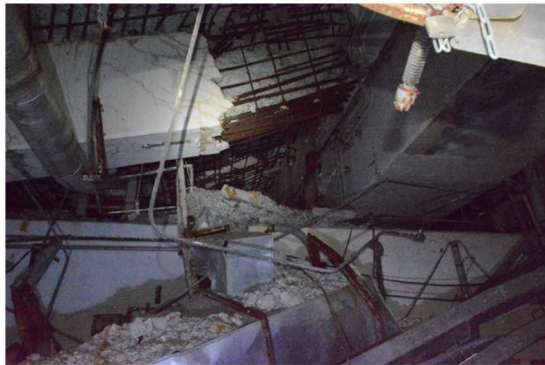
確認された梁の損傷等のうち、小梁については、同建屋3階西側中央部付近で小梁の両端部が大きく損傷しており、損傷状況から「せん断破壊」に至ったものと考えられる。また、大梁については、同建屋3階西側中央部付近で大梁の中央部付近の梁下面および側面にひび割れが発生しており、損傷状況から「曲げ破壊」に至ったものと考えられる。

図2 3号機原子炉建屋3階天井部の小梁の損傷状況
(2019年12月の現地調査において確認されたもの)

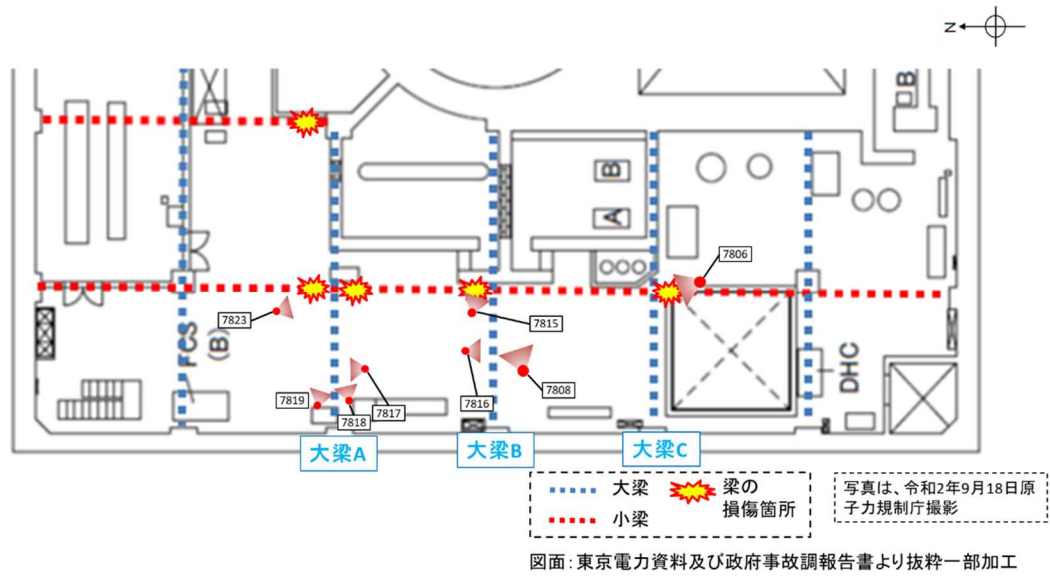
図9 3号機原子炉建屋3階天井部の大梁位置

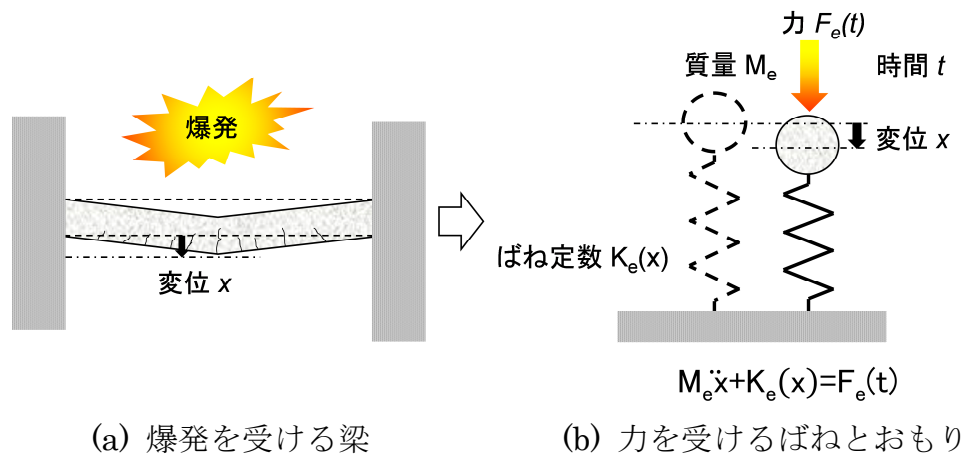
図 1 5 (a) のような爆発を受ける梁の応答を図 1 5 (b) のような力を受けるばねとおもりの動き (1 自由度系モデル) に変換する。変換に際して、梁の中央部の変位とおもりの変位を一致させる。図 1 5 (b) の力 $F_e(t)$ 、おもりの質量 M_e 及びばね定数 $K_e(x)$ は、図 (a) の各種の条件をもとに算定される。すなわち、爆風圧の大きさや作用時間、梁の形状から力 F_e を、梁の質量、梁の固定条件からおもりの質量 M_e を、梁の形状、寸法、配筋、固定条件及び材料の強度等からばね定数 $K_e(x)$ をそれぞれ求める。こうして得られた 1 自由度系モデルの運動方程式を解くことにより変位を得ることができる。

図 1 5 1 自由度モデルを用いた爆発応答解析の概念図

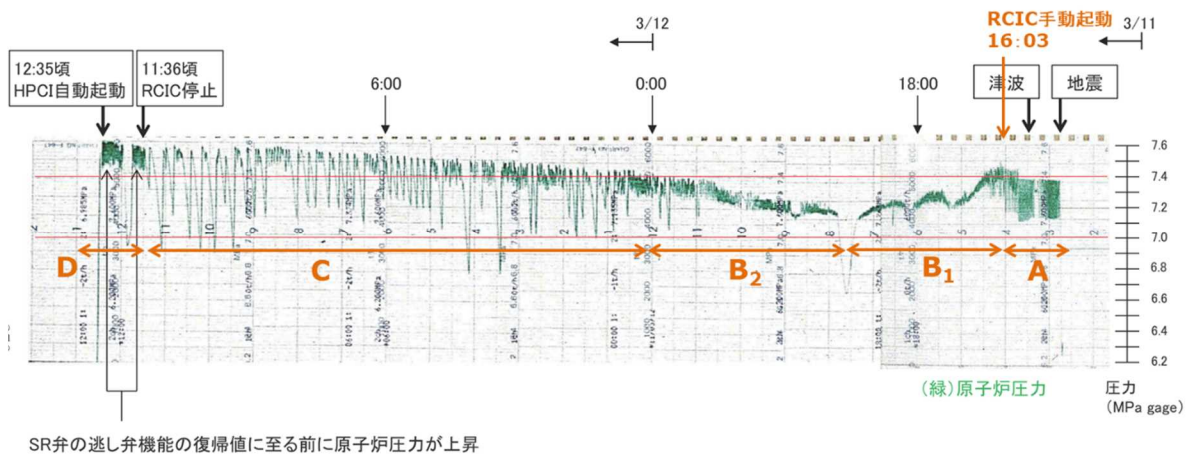
図 2 中の B₁ と B₂ 期間の境界で RPV 圧力が大きく低下している。これは図 5 に示すように原子炉水位が上昇しており、上記の東京電力による解析結果にもあるように、RCIC による注水の影響と考えられる。この時、RPV 圧力は 7 MPa を大きく下回っており、いずれの SRV の閉止圧力をも下回っている。SRV の制御ロジックでは直流電源が利用できる状況であったことから、この時点では全ての SRV の開信号は解除されていたと考えられる。開信号の解除により、SRV のシリンダからは不十分な圧力の窒素も排出され、全ての SRV は閉止された状態となるはずと考えられる。しかし、B₂ の期間では圧力が上昇し SRV を開く設定圧に到達する以前に、B₁ 期間と同様に小さな圧力振幅が発生している。これは、理由は特定できないが、一旦 RPV 圧力が大きく低下したものの、SRV は閉止状態にならず、上述の中間開状態が維持されていたためと推定される。なお、東芝エネルギーシステムズ株式会社(東芝 ESS)からは SRV の閉設定圧に到達した後も中間開が継続することについては原因不明であるとの見解が示されており [3]、詳細なメカニズムは明らかではない。

図 2 3号機 RPV 圧力 [2]

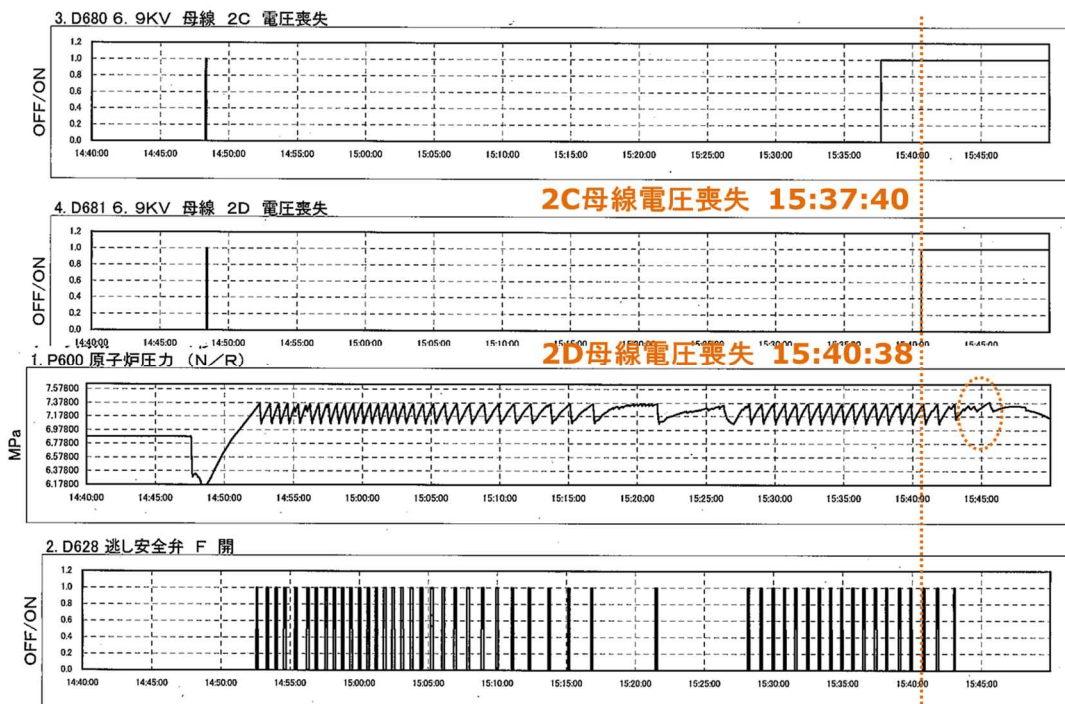
一方、2号機においても3月11日15時41分にSBOとなった後にSRVが動作したことが記録されている。図7に2号機のプロセス計算機の記録を示す。2号機ではSBO状態になり、PCV外部からの窒素供給が停止してから、SRV(F弁)が同日15時40分48秒、15時41分47秒及び15時43分02秒 [2]の3回動作したと考えられる。その後、図中の点線で囲んだ部分ではSRVの開閉が実施されていないが、RPV圧力は小さな圧力振幅が生じており、3号機と同様にSRVが中間開状態に至ったためと考えられる。このように、3号機と同様に2号機においても、SBO状態でアキュムレータの窒素が不足した場合にSRVの中間開状態となる現象が観測されている。したがって、アキュムレータの窒素不足によりSRVが中間開状態となる現象は、特定の弁で生じた偶発的な事象ではなく、同種的设计のSRVに共通する事象と考えられる。

図 7 2号機のプロセス計算機データ [4]
プロセス計算機の記録にオレンジ色で加筆

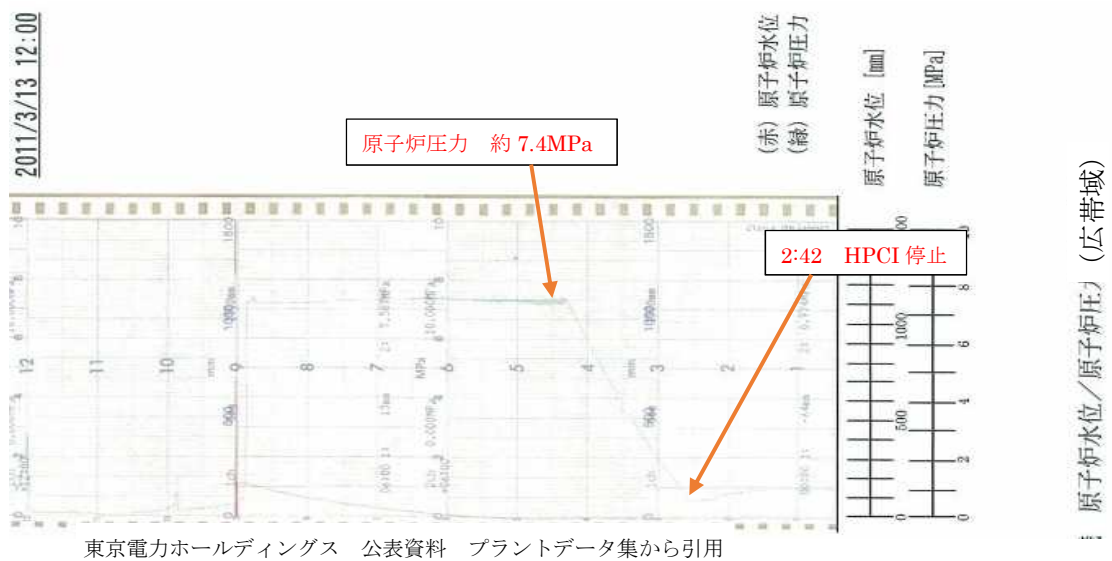
図6 原子炉水位／原子炉圧力（広帯域）

3月13日4時30分頃の記録再開（記録計電源復旧）前は高圧注水系（HPCI）運転中で原子炉へ注水を行っていたが、高圧注水系（HPCI）運転により原子炉の蒸気を消費することで、原子炉圧力が約0.5MPa程度まで低下したことから、13日2時42分に手動停止を行った。原子炉の蒸気の消費を停止したことで崩壊熱により原子炉圧力は約1時間40～50分かけて約0.5MPaから約7.4MPaに緩やかに上昇した（図6）。東京電力³⁸によると、この圧力上昇期間にSRVの逃がし弁の手動「開」操作を実施したが、原子炉圧力は低下せずSRVの逃がし弁を「開」できなかったとされており、原子炉圧力容器が高圧状態になったことから消防車からの原子炉圧力容器への注水は不可能な状況となった。

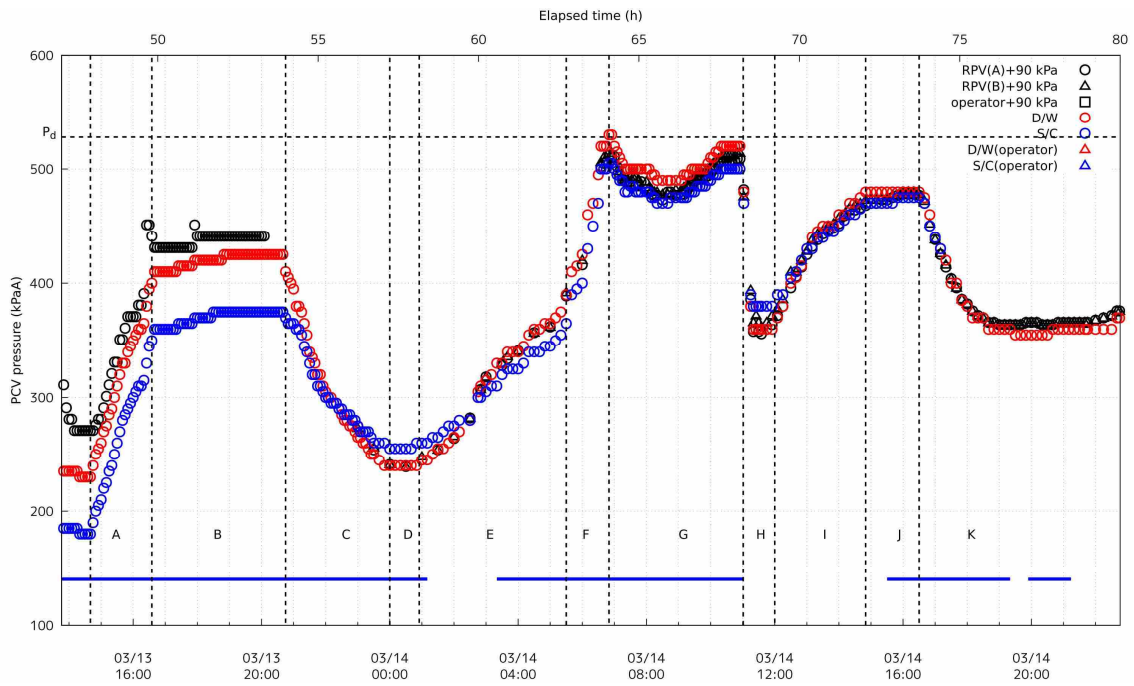
図 11 2 回目のベント実施後の PCV 圧力及び注水履歴

図11に2回目のベントが実施された後の3月13日14時頃から同日23時頃までの原子炉圧力容器(RPV)圧力及びPCV圧力を示す。黒の印はRPV圧力を、赤の丸印はドライウェル(D/W)圧力を、青の丸印はサブプレッションチェンバ(S/C)圧力をそれぞれ示す。RPV圧力は原子炉圧力計の基準水の完全喪失を仮定して実測値に90 kPa加算した値をプロットしている(添付20-1参照)。ただし、ベント直後に既に基準水が完全に喪失されていたかは明らかではなく、圧力の補正が過大である可能性がある。また、図中の黒の点線はPCVの最高使用圧(P_d)を、青の横線は注水期間をそれぞれ示す。2回目のベントが終了後に、3月13日14時頃から3月14日0時頃、3月14日1時頃から同日11時頃、同日12時頃から同日19時頃の3つの圧力のピークが見られる。圧力の変動する区間を便宜上、図示するようにA~Kと区分し、それぞれの区間について以下で詳述する。

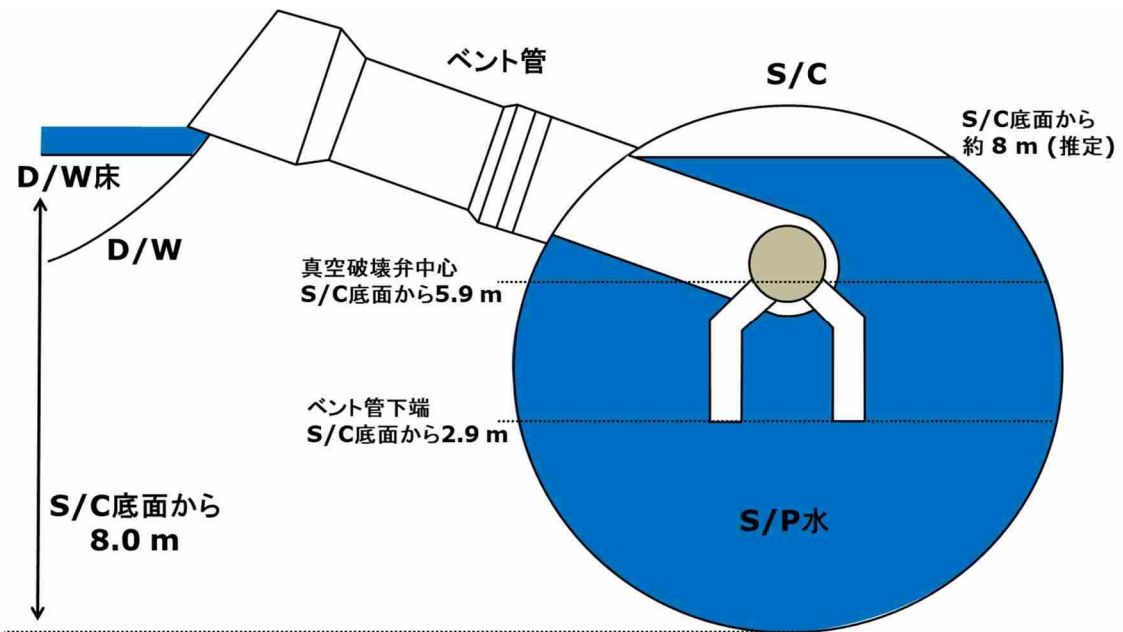
図 13 区間 A 及び B での PCV 内水位

ベント実施時には、S/Cが減圧され気体が環境へ放出されるため、D/W圧力がS/C圧力よりも高い。この時、図12に示すようにベント管のダウンカマ部内部の水はD/Wの圧力によってS/C側に押し出され、D/W圧力とS/C圧力にはプール水面からダウンカマ下端までの静水頭圧に相当する圧力差が生じている。区間AでもD/W圧力がS/C圧力よりも高く、かつ圧力差はベント後とほぼ同じであることから、PCV内の水位は図13に示す状態にあったと推定され、真空破壊弁は既に水没していたと考えられる(水位の推定については別添18-1参照)。

図 13 に示すように、D/W 圧力と S/C 圧力にはプール水面からダウンカマ下端までの静水頭圧に相当する圧力差が生じている。D/W 圧力と S/C 圧力の差が変化しないことは、S/C の水位がほとんど変化しないことを示しており、上記の注水流量が減少したと考えることと整合する。

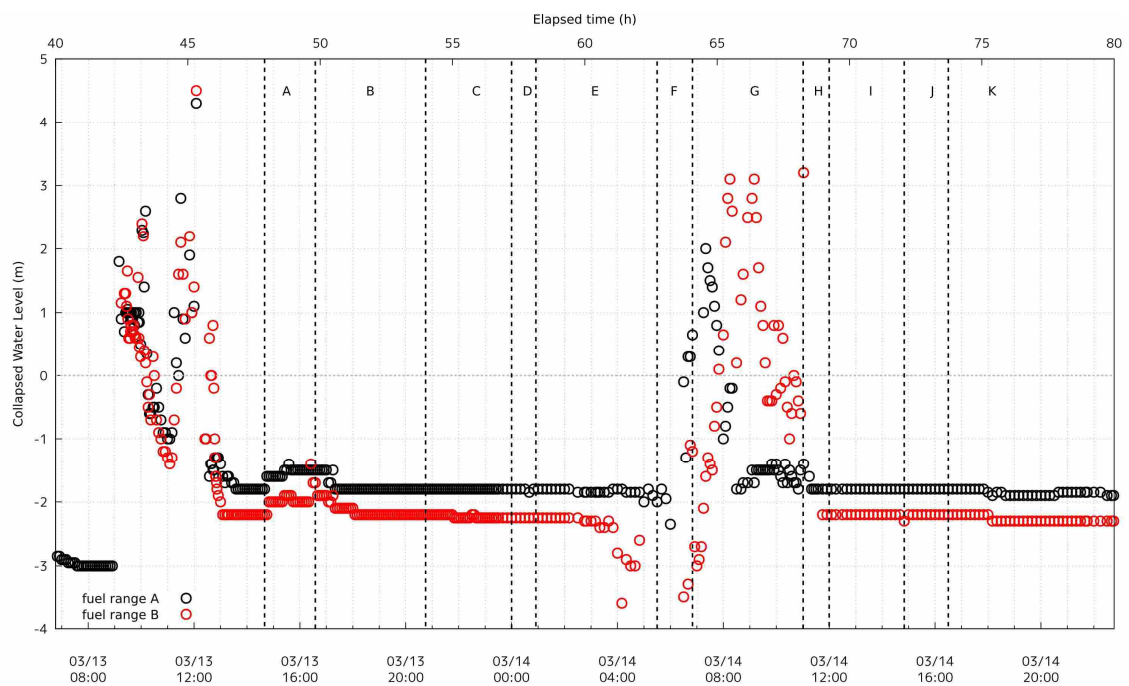
図 14 ベント実施後の原子炉水位

この時、図14に示すように区間Aでは原子炉水位が回復する傾向はみられないことから、原子炉水位はジェットポンプの吸い込み口よりも低い位置にあったと考えられる。これは、RPV下部ヘッドに損傷が生じていれば、下部プレナムに冷却水を保持できなくなるため、原子炉水位が回復しないことは必然である。また、ベント以前に発生していた原子炉圧力バウンダリからの漏えいに加え、下部ヘッドにも漏えい部ができるため、自動減圧系(ADS)の状態に関わらず、主として水蒸気等がRPVからD/Wへ移行すること及びRPVとD/Wに圧力差がほとんど生じないことも整合的である。

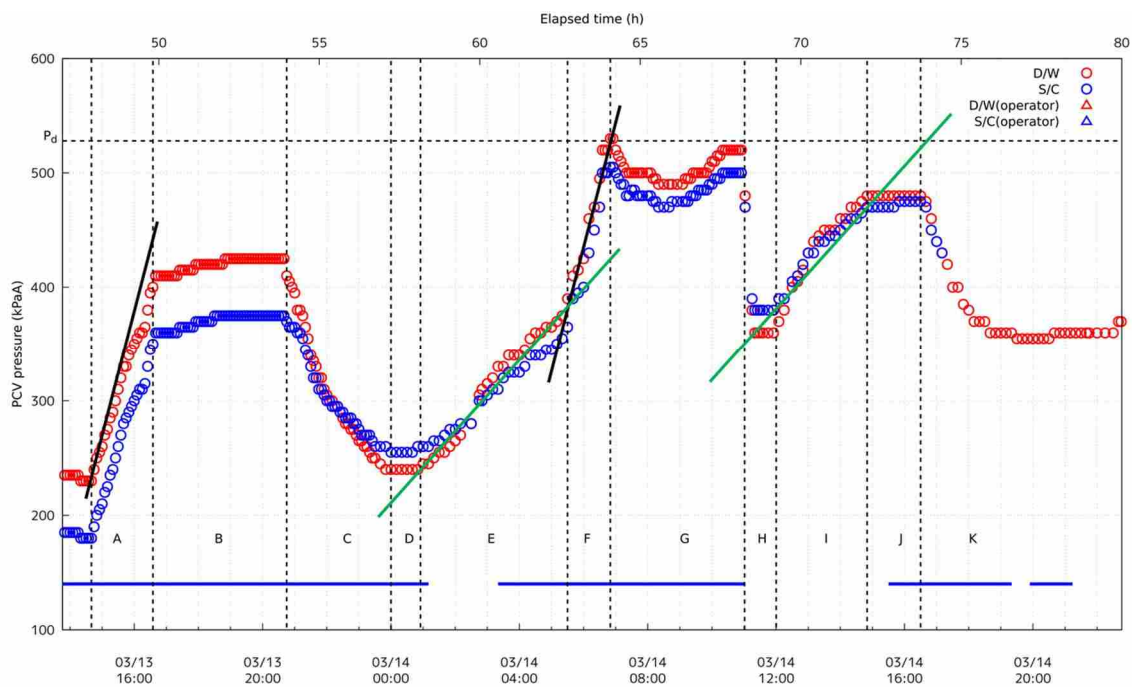
図 16 2回目のベント実施後のPCV圧力及び注水履歴

PCV圧力は、3月14日5時30分頃から急速に上昇し、D/W圧力の上昇率は100 kPa/hを超えている。図16(圧力の上昇率を確認するための補助線を書き加えている)に示すように、区間Fでの圧力上昇率は、区間E及び区間Iを上回っており、区間Aでの圧力上昇率とほぼ同等である。ただし、区間AではPCVには顕著な漏えいが発生していないと考えられるのに対し、区間FではPCVに既に漏えいが発生していると考えられることから、区間Aよりも区間Fの方が加圧源となる水蒸気等の気体の発生量が多いことになる。区間E及び区間Iでは熔融炉心とD/W床面の冷却水が接触し、水蒸気が発生する

ことで PCV 圧力が上昇していると考えられるが、区間 F での圧力上昇率はこれらを上回っている。溶融炉心の落下が進み、D/W 床面の溶融炉心⁴⁴の量が増加したことにより発生する水蒸気量が増加したとすると、後段の区間 I においても区間 F と同程度（溶融炉心の落下が進めばさらに増加する）の水蒸気が発生すると考えられるが、区間 I での圧力上昇率は図 16 にあるように区間 E とほぼ同等である。区間 I でも S/C からの逆流によって D/W 床面には冷却水が存在すると考えられるため、区間 E から区間 I の間では D/W 床面の溶融炉心の量は大きな変化はないと推定される。したがって、水蒸気の発生量の大きな増加は生じなかったと考えられることから、区間 F では多くの水素などの非凝縮性ガスの発生があったことが伺われる。

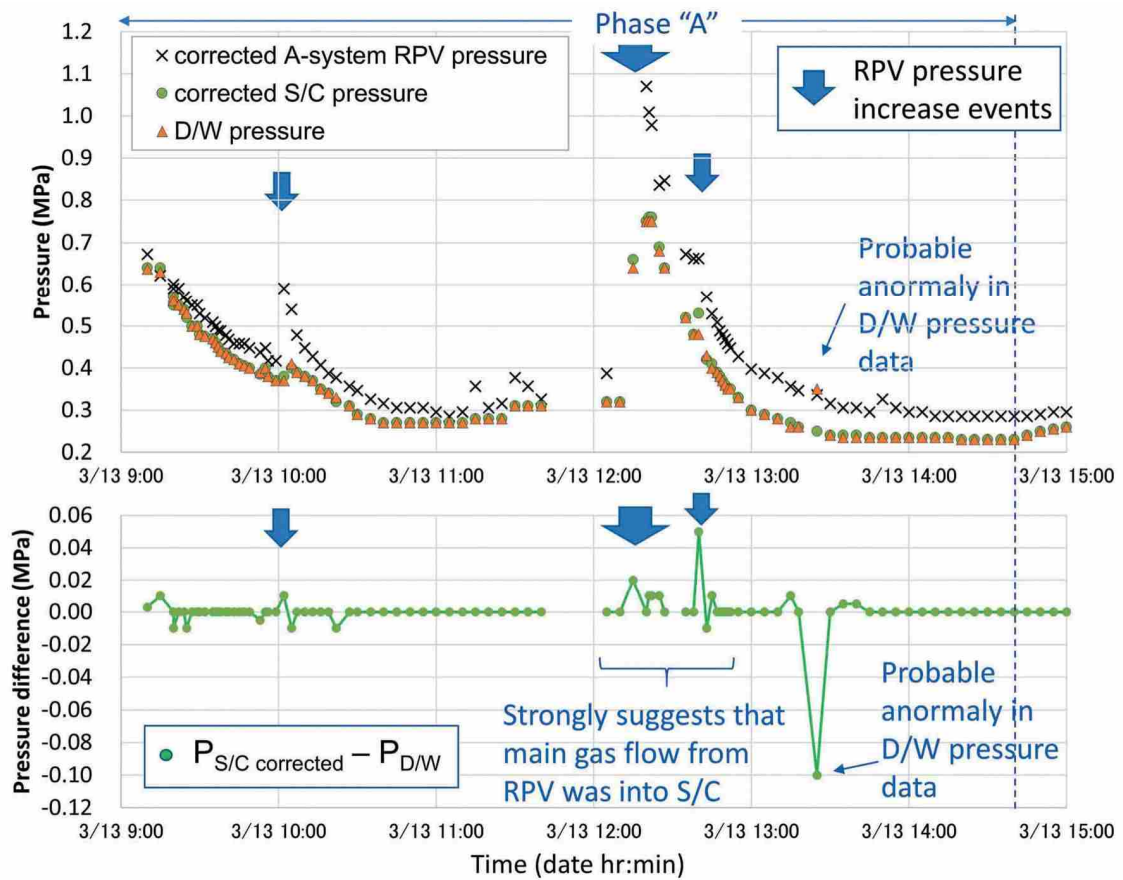
図 26 S/C 圧力の補正例 [4]

先行研究では、原子炉圧力計の場合と同様に S/C 圧力計の基準水の喪失を考慮した圧力補正例がある [4]。図 26 に示すように S/C 圧力の補正を行うと、ベント期間中の D/W 圧力と S/C 圧力がほぼ等しくなる。通常、S/C ベント時にはベント管のダウンカメラ部の内外に水位差が生じ、D/W 圧力と S/C 圧力にはその水位差の静水頭圧に相当する圧力差が発生する。図 26 に示されるように、S/C ベント時に D/W 圧力と S/C 圧力が均衡するには、真空破壊弁での大規模なバイパスの発生等何らかの異常を考慮する必要がある。別添 1 で示したように、3 号機のベント配管の汚染度は 1 号機と比較して低く、ベント時において S/C 圧力と D/W 圧力を均衡させる規模のバイパスが生じたとは考え難い。
