「東京電力福島第一原子力発電所事故の調査・分析に係る 中間取りまとめ（案）」について

令和3年1月27日
原子力規制庁

東京電力福島第一原子力発電所事故に係る 調査・分析の取りまとめのポイント

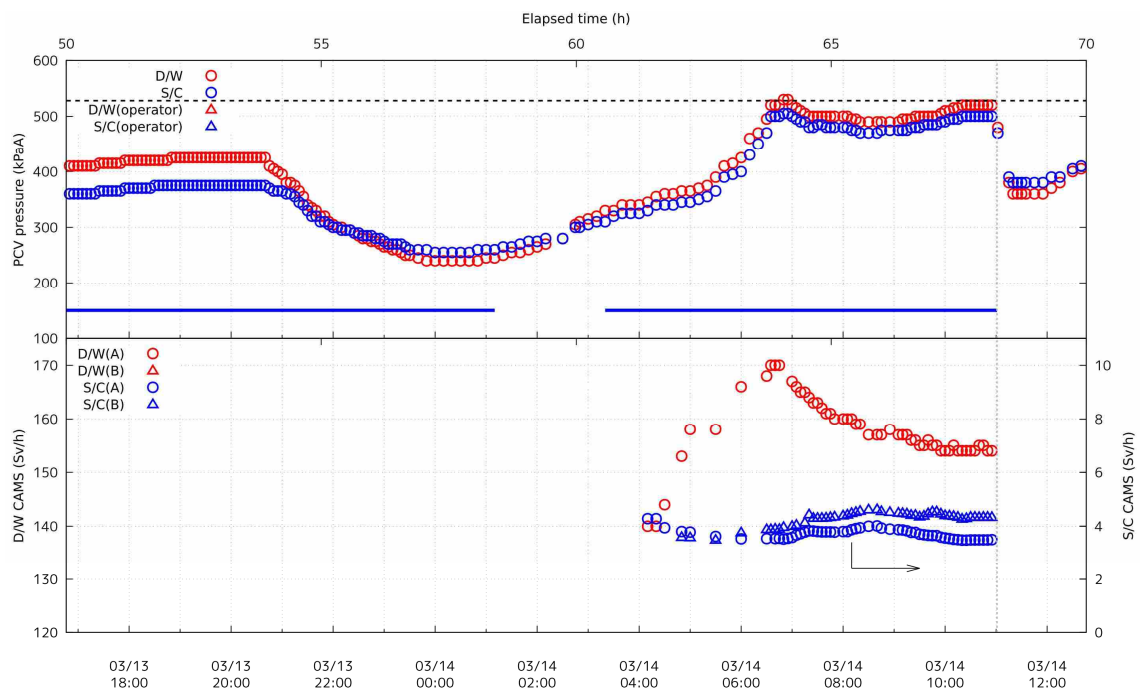
図 41 水蒸気発生量と水素発生量を変化させた場合の PCV 圧力変化 (2)
赤い点線で囲んだ部分が概ね実測値と解析結果が一致する領域

また、同様に3月14日1時頃から同日5時30分頃にかけてのPCV圧力上昇を解析した結果を図41に示す。この解析結果から、水蒸気の発生量は最大で5 ton/h程度と推定される。D/Wに面積15 cm²の漏えいを仮定すると、少なくとも3 ton/h程度の水蒸気の発生が必要であると考えられる。

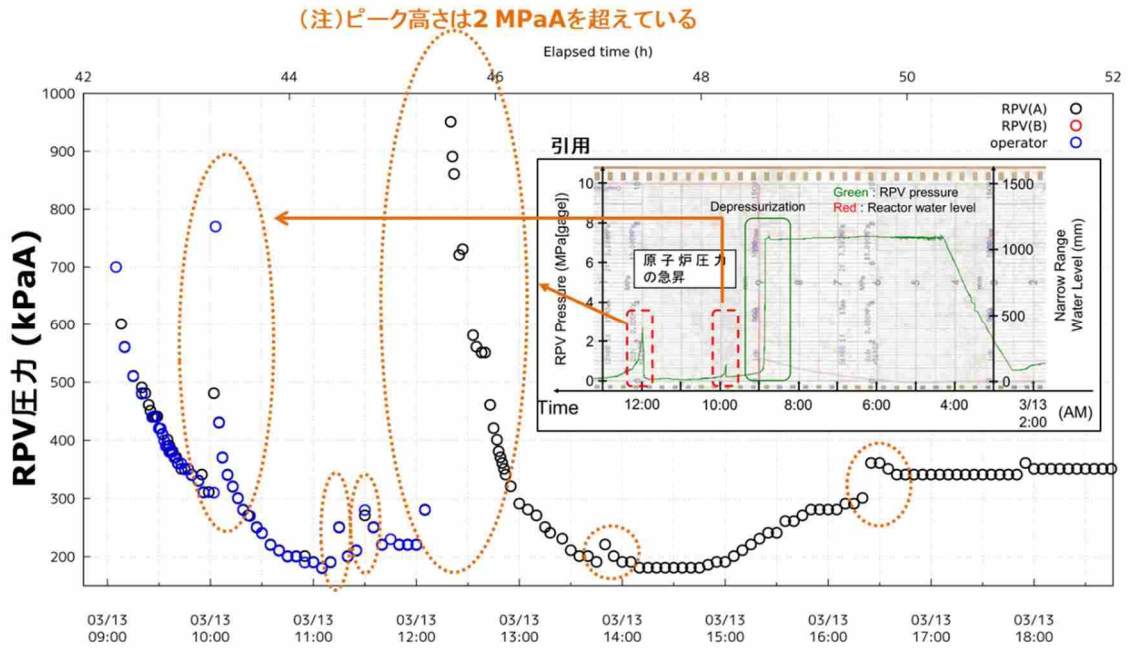
上記のようにベント実施以前に原子炉圧力バウンダリから D/W への小規模の漏えいが生じていたと考えられるが、ADS が起動された時点では RPV 圧力が 7 MPa を超えており、RPV の下部プレナムには冷却水が残存していたと考えられる。図 45 に自動減圧系(ADS)が起動した後の RPV 圧力の測定値を示す。ADS が起動されると、炉内で発生した水蒸気等は主として S/C へ輸送され、その間に炉心の溶融も進んだとみられる。図 45 では、点線で囲んだ部分において、圧力スパイクが見られ、3 月 13 日 16 時頃までは、RPV に大小の圧力スパイクが発生している。これらの圧力スパイクは、溶融した燃料の一部が下部プレナムに落下することで水蒸気が発生したためと考えられる [4]。

ただし、3 月 13 日 14 時頃及び同日 16 時頃に見られる圧力スパイクは、それ以前の 2 MPa を超える圧力スパイクの大きさと比較すると非常に小さい。それ以前に下部ヘッドが損傷していたことにより、大きな圧力スパイクが発生できなくなっていたと考えられ、その場合、同日 13 時頃に下部ヘッドに損傷が生じたと推定される。この下部ヘッド損傷のタイミングは、既往の評価 [3]と比較するとかなり早い、その後のプラント挙動と整合する(別添 18 参照)。

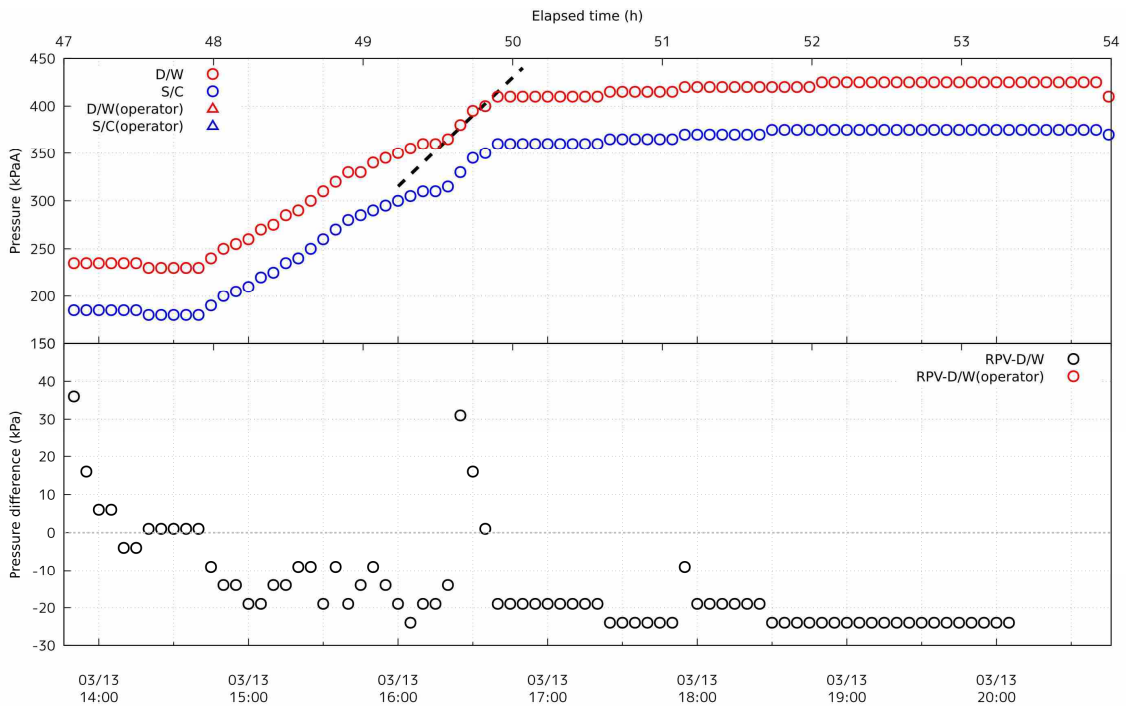
上記(1)とは反対に、3月13日16時頃までRPV下部ヘッドに冷却水が保持されたと仮定した場合のプラント挙動の解釈を検討した。図46には、最後のRPV圧力スパイクが観測された3月13日16時前後のPCV圧力を上側に、RPV圧力とD/W圧力を絶対圧で比較した結果($P_{RPV}-P_{D/W}$)を下側に示す。点線は圧力の勾配が変化していることを確認するための補助線である。下側の図にあるように、3月13日16時30分頃にRPVの圧力スパイクが生じている。一方、上側の図からはRPVの圧力スパイクの発生とほぼ同時にPCV圧力の上昇勾配が増大していることが確認できる。RPV内で水蒸気が発生しRPV圧力を上昇させ、原子炉圧力バウンダリの漏えい箇所から水蒸気が漏えいし、PCVの圧力が上昇したと考えられる。

3月13日16時頃に観測された圧力スパイクを有意な大きさと考えれば、少なくとも同時刻までは、RPVの下部プレナムに冷却水が保持されており、RPV下部ヘッドには冷却水を保持できないほどの損傷は生じていなかったと考えられる。ただし、この場合にはD/W圧力を上昇させることに対応する量の水蒸気等がRPV内で発生し、かつRPV圧力とD/W圧力に大きな差が生じないことから、圧力バウンダリの漏えいは拡大している必要がある。
