東京電力福島第一原子力発電所事故の 調査・分析に係る中間取りまとめ（案） のポイント

第1章 原子炉格納容器からの放射性物質等の放出又は漏えい経路・箇所に関する検討

第2章 原子炉建屋における水素爆発の詳細分析

第3章 原子炉冷却のために機能すべき機器の動作状況に関する検討

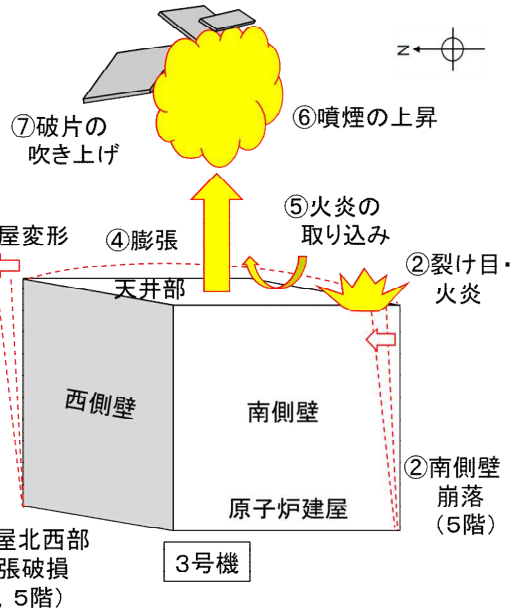
多段階事象説

水素爆発（前駆爆発）による原子炉建屋の変形後、原子炉建屋南東部の屋根に発生した火炎（水素を含む可燃性ガスによるもの）

原子炉建屋中央天井部から火炎を取り込みつつ噴煙が上昇、破片を吹き上げ

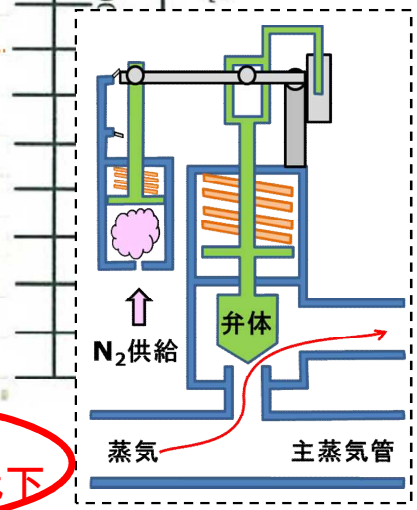
主蒸気逃がし安全弁(SRV)の構造概要

逃がし弁機能により動作したと考えられていたが、安全弁機能により動作。
(SRV(弁体を押さえつけるパネ)の温度上昇による影響)

(注) 欠測期間が存在する
SRV安全弁機能の作動開始圧力の低下

SRV逃がし弁機能が中間開の可能性。
