意見募集の結果等を踏まえた  
中間取りまとめ（案）の  
修正案について

東京電力福島第一原子力発電所における  
事故の分析に係る検討会

東京電力福島第一原子力発電所  
事故の調査・分析に係る中間取りまとめ  
～2019年9月から2021年●3月までの検討～

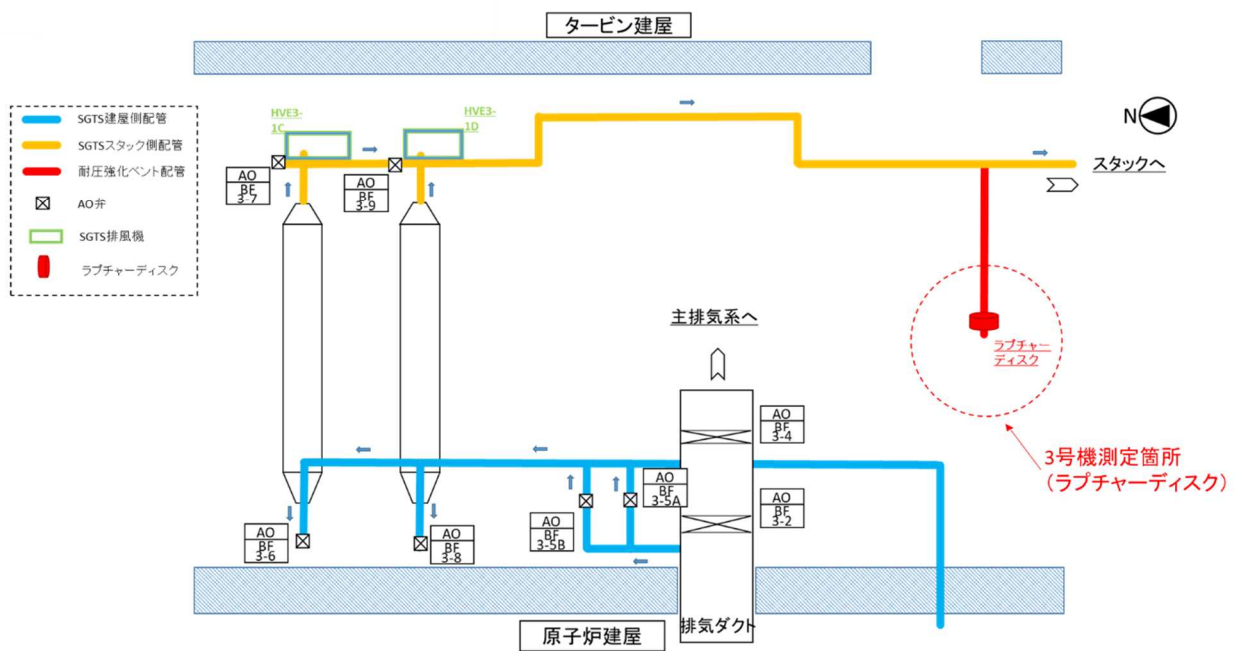
図3 3号機ラプチャーディスクのごく近傍の測定結果

一方、2019年7月8日に測定した3号機ラプチャーディスクのごく近傍の線量率は、3号機SGTS室内のバックグラウンド（100～150  $\mu\text{Sv/h}$ ）に対して、最大で55,000  $\mu\text{Sv/h}$ （55 mSv/h）（ベントガスの下流側）であり、ラプチャーディスクに高い汚染の程度が確認されている。（図3、4）

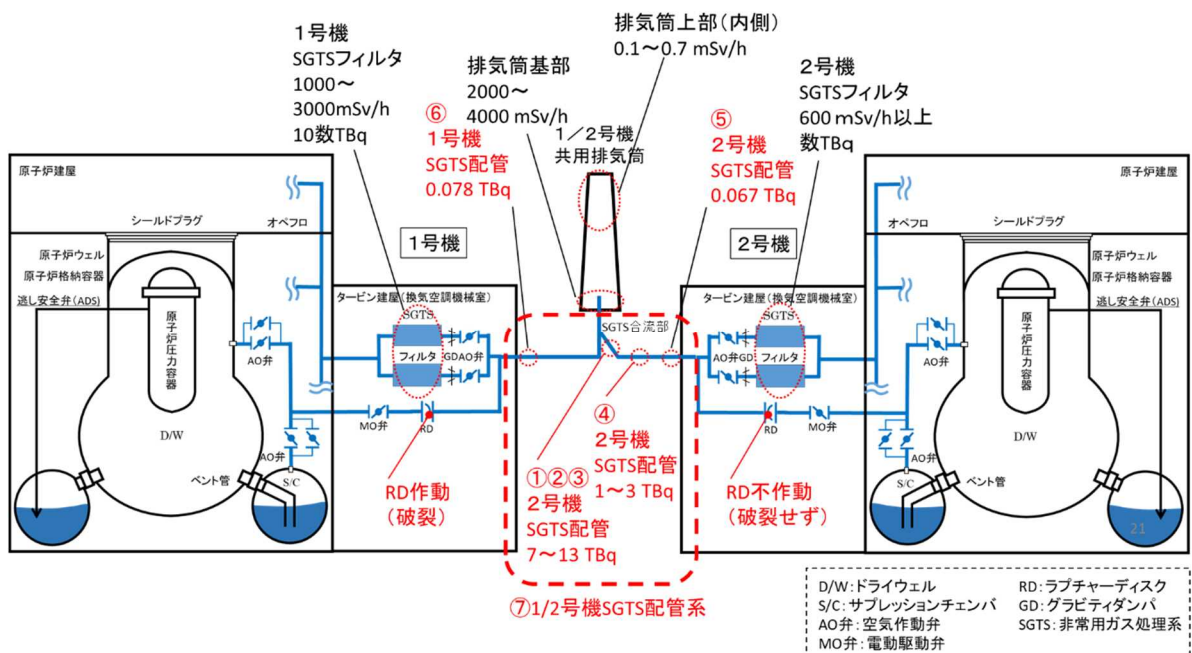
図1 1/2号機 SGTS 配管系の汚染状況（概要図）

現地調査の結果、2号機 SGTS 配管系は、1号機 SGTS 配管系より相対的に汚染の程度が高く、ベントに成功していない2号機の非常用ガス処理系（SGTS）配管の下流（SGTS 配管合流部に近い配管）部分の方が、ベントに成功した1号機の SGTS 配管（SGTS 配管合流部に近い配管）よりも汚染の程度が高いことが確認された。（図1）

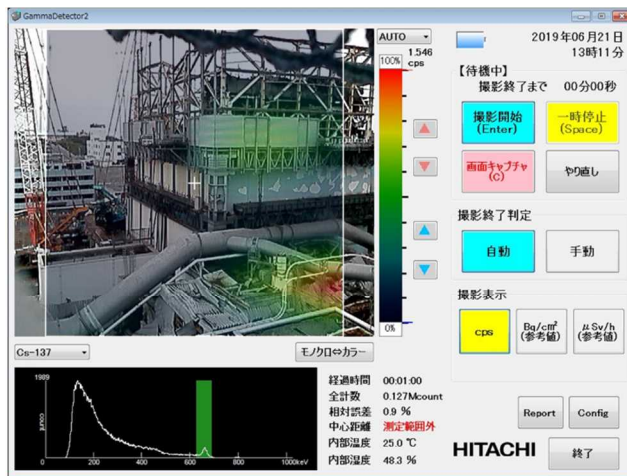
図 1-③ SGTS 配管合流部の汚染状況（ガンマカメラ）

2019年6月21日原子力規制庁撮影

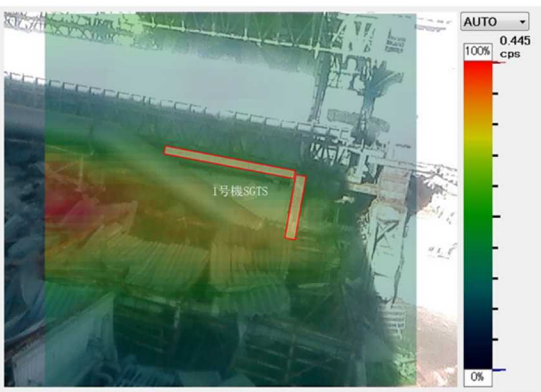
図1-⑤ 2号機SGTS配管の汚染状況（ガンマカメラ）

2号機SGTS配管 Cs-137全エネルギー吸収モードによる測定画像

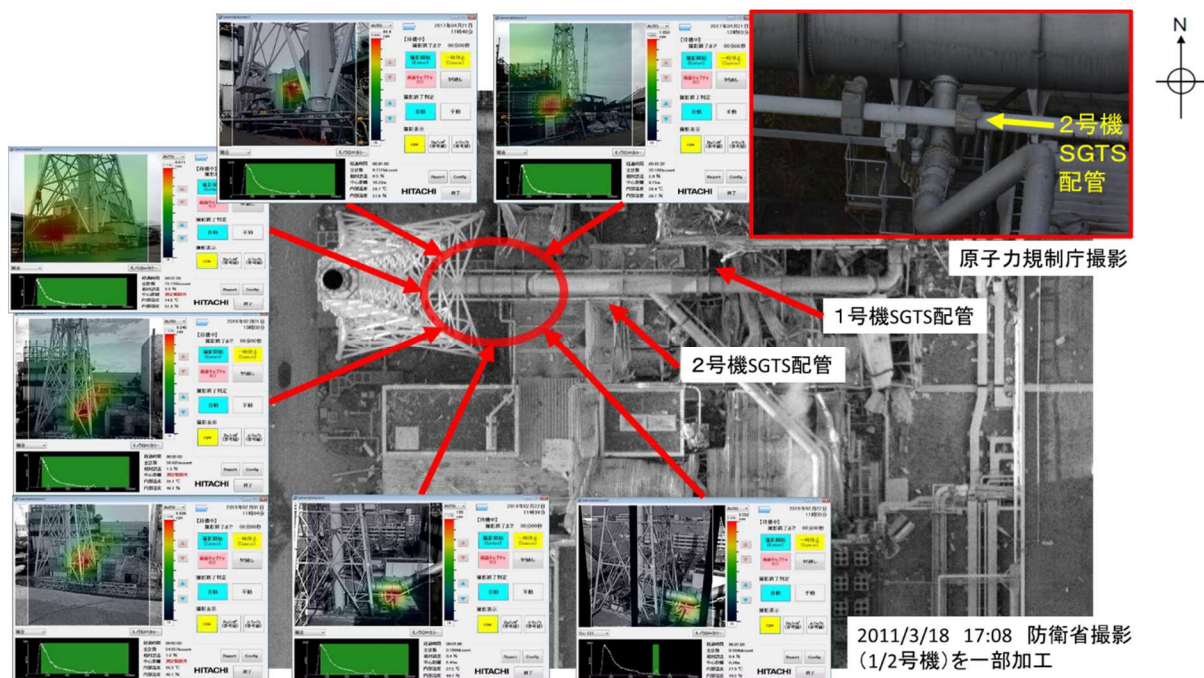
図1-⑥ 1号機SGTS配管の汚染状況（ガンマカメラ）

1号機SGTSに対応したピクセル毎のCs-137放射能(GBq)

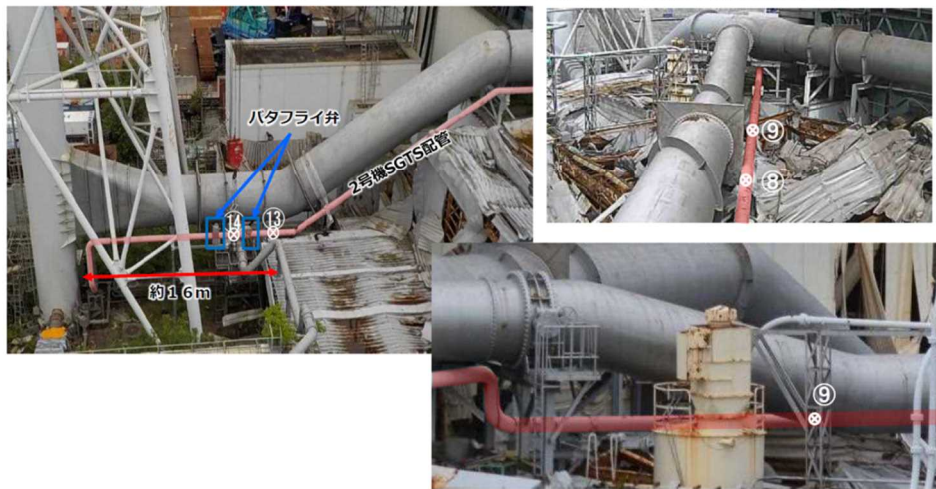
図11 SGTS配管近傍の線量調査結果(高線量箇所)(東京電力調査)

- ・高い放射線量が確認された、No.13(650mSv/h)及びNo.14(400mSv/h)付近にはバタフライ弁が設置されているため、放射性物質が止まりやすい環境も考えられる。
- ・一方、No.8/9(⑧150mSv/h、⑨160mSv/h)に関しては水平配管部分であった。
- ※周辺からの影響を低減するためコリメートして測定。(測定方法はP3参照)

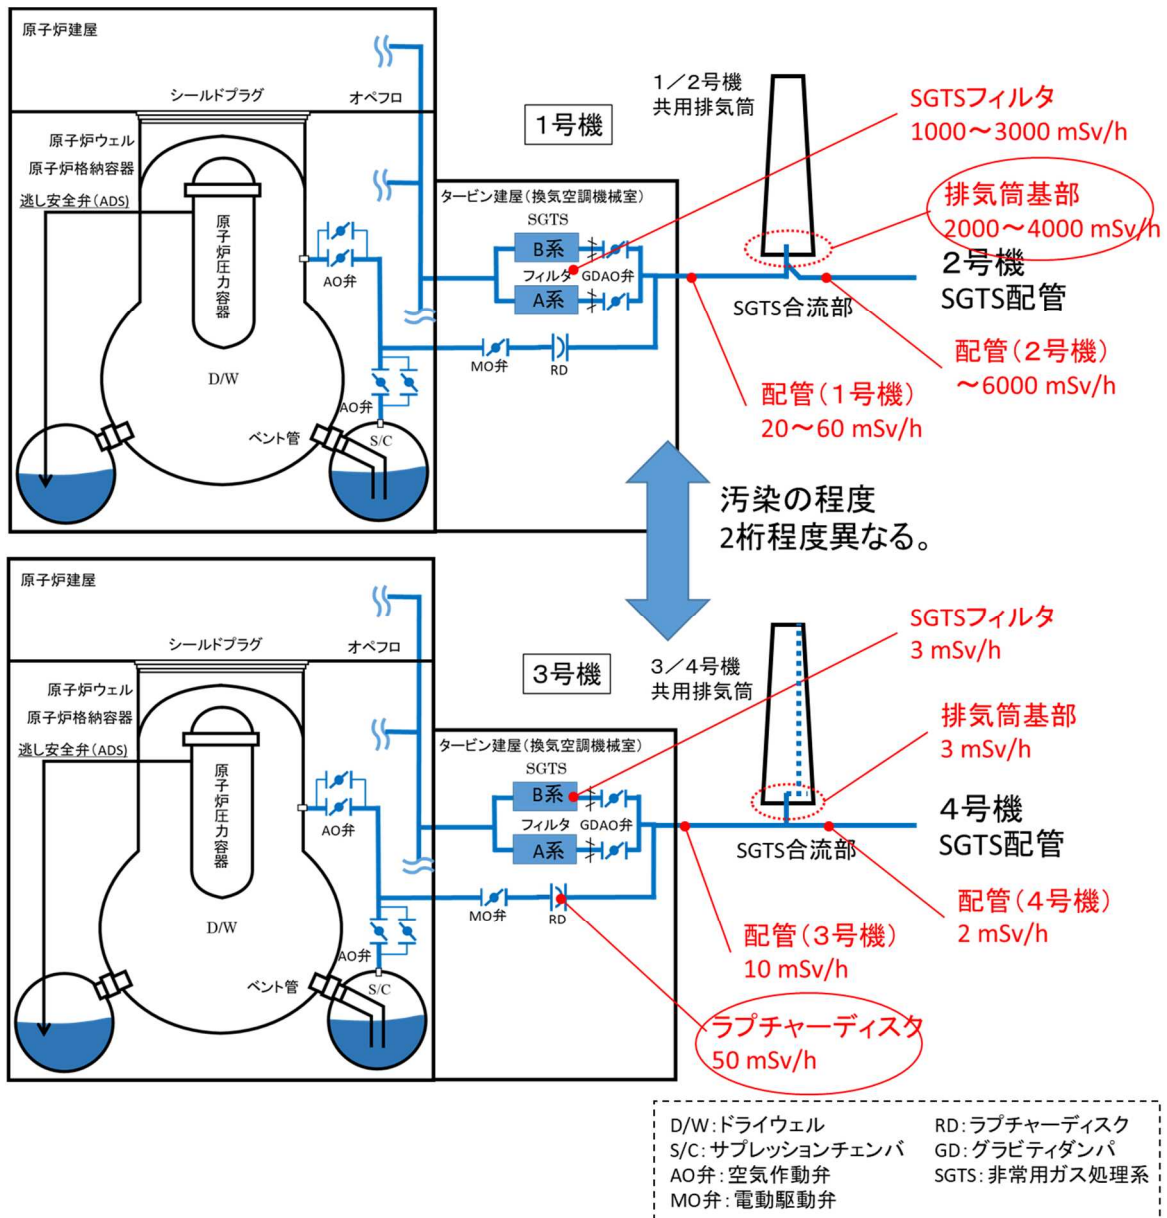
図1 1/2号機 SGTS 配管系及び3/4号機 SGTS 配管系の汚染程度

1/2号機 SGTS 配管系では、2号機ラプチャーディスクが破裂せずペントに成功していないこと（別添2参照）から、2号機は汚染源とならない。また、3/4号機 SGTS 配管系では、4号機が定期検査中で全ウラン燃料が原子炉圧力容器（RPV）から使用済燃料プールに取り出されていたことから、4号機は汚染源とならない。

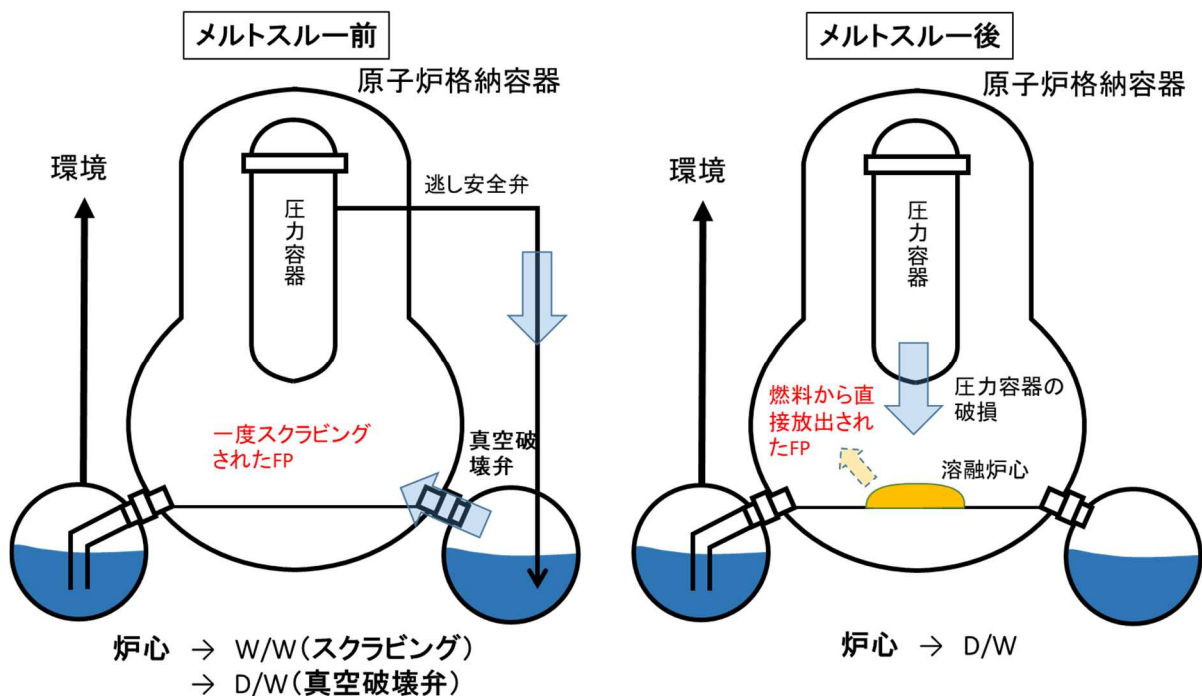
これは、ベント時点において、1号機では原子炉圧力容器 (RPV) に大きな破損が生じていたが、3号機ではそのような状況に至っていなかったことに起因していると考えられる。(1号機は図2の右の状態、3号機は図2の左の状態)

図2 ドライウェルへの主要なFP移行経路の比較

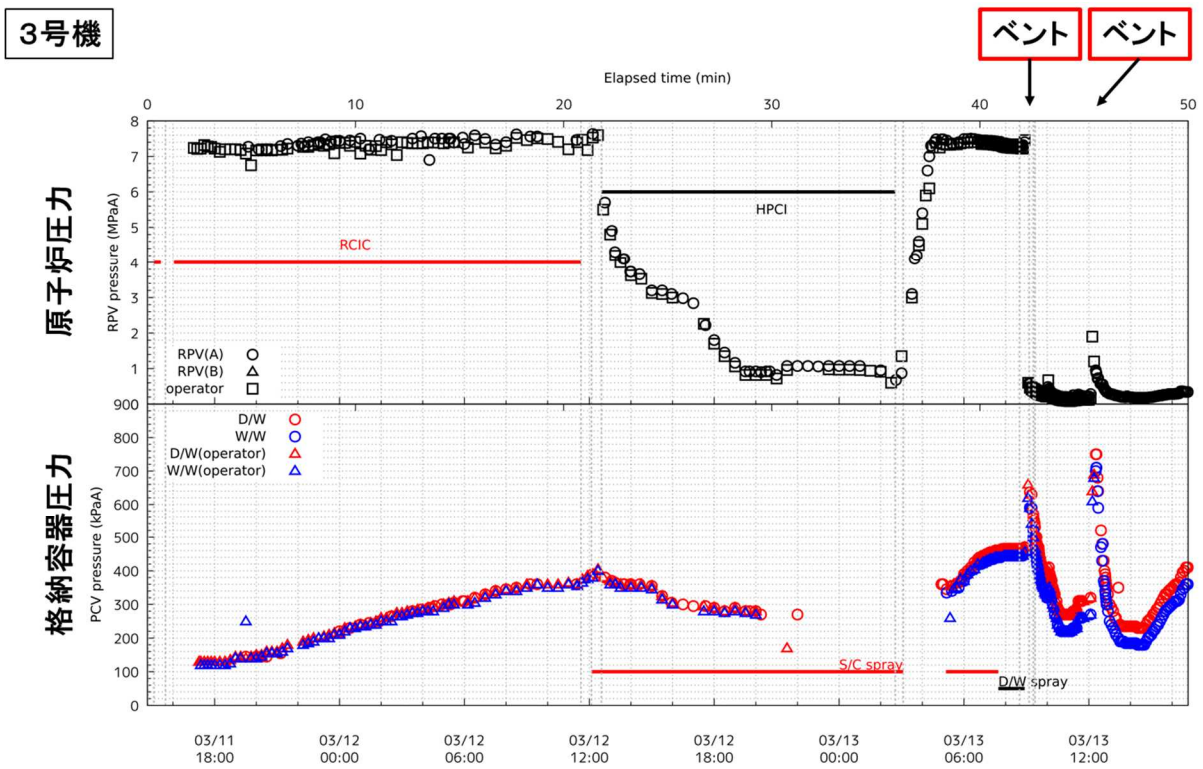
一方、3号機では、図4に示すようにベント時点まで原子炉圧力容器 (RPV) 圧力は7MPa付近を維持しており、その時点までに原子炉圧力バウンダリから原子炉格納容器 (PCV) への漏えいが多少あったとしても、炉心が原子炉圧力容器 (RPV) 下部に落下するような事態には至っていなかったと判断している。

図4 3号機原子炉圧力の推移

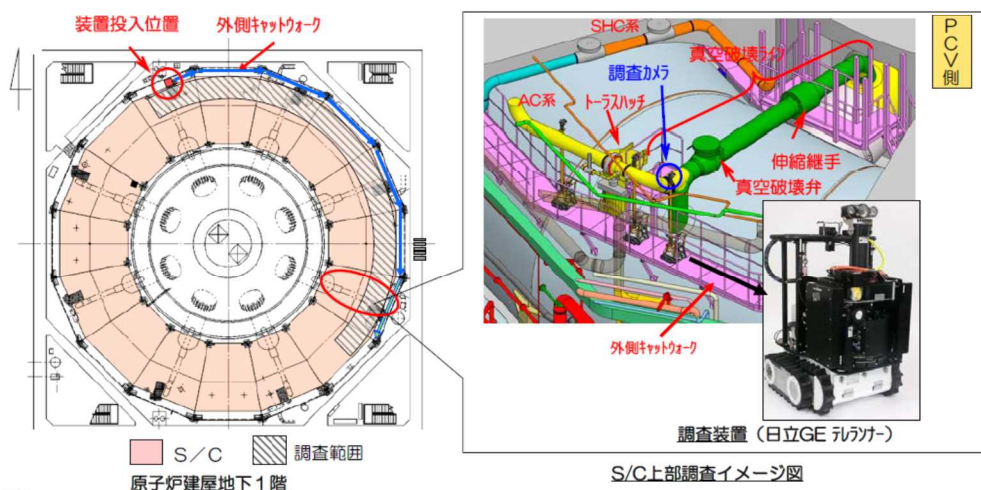
1号機 S/C 上部調査（2014年5月）で観測された高い線量率の箇所のうち、S/C 上部（X-5E 近傍）の上方向については、調査カメラによって真空破壊ラインの伸縮継手保護カバーの原子炉格納容器（PCV）側と反原子炉格納容器（PCV）側からの漏えいが確認されている。周辺の真空破壊弁、トラスハッチ、不活性ガス系（AC系）配管等に漏えいは確認されていない。（図7～9）

このことから、真空破壊弁のバイパスの有無については不明であるが、真空破壊ラインの伸縮継手部の損傷により原子炉格納容器（PCV）バウンダリからの漏えいが生じており、当該部付近における高い線量率の原因となっていることが考えられる。

図7 1号機 S/C 上部調査の概要（東京電力調査）

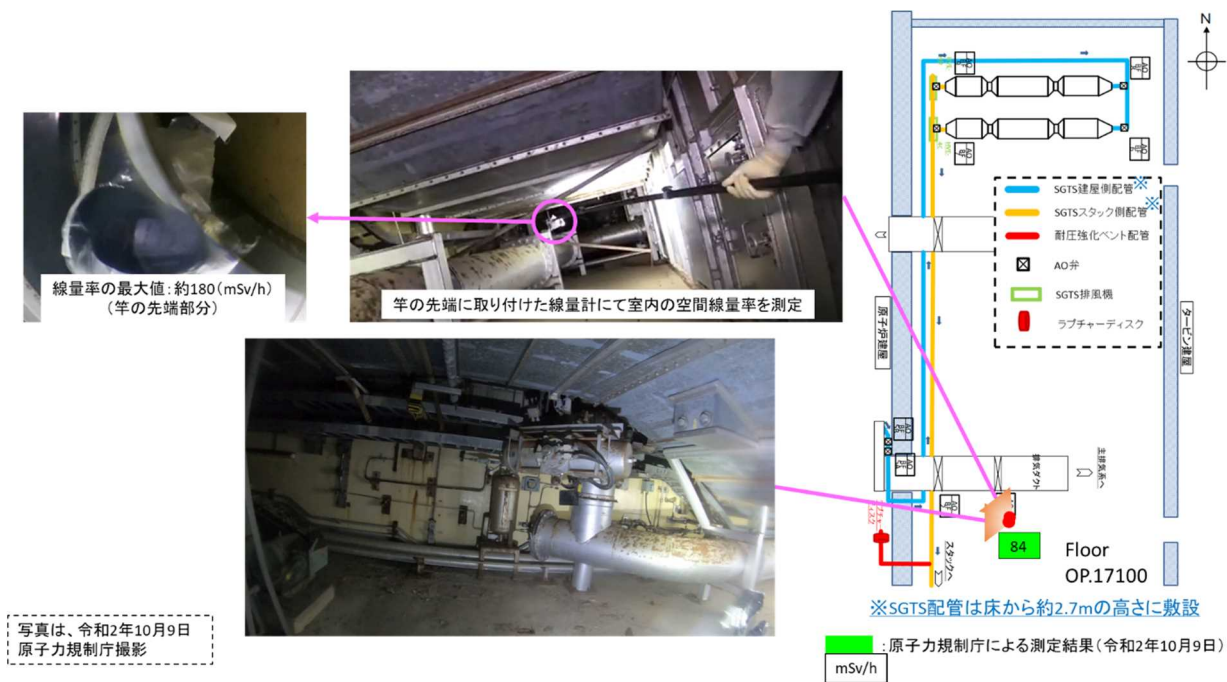
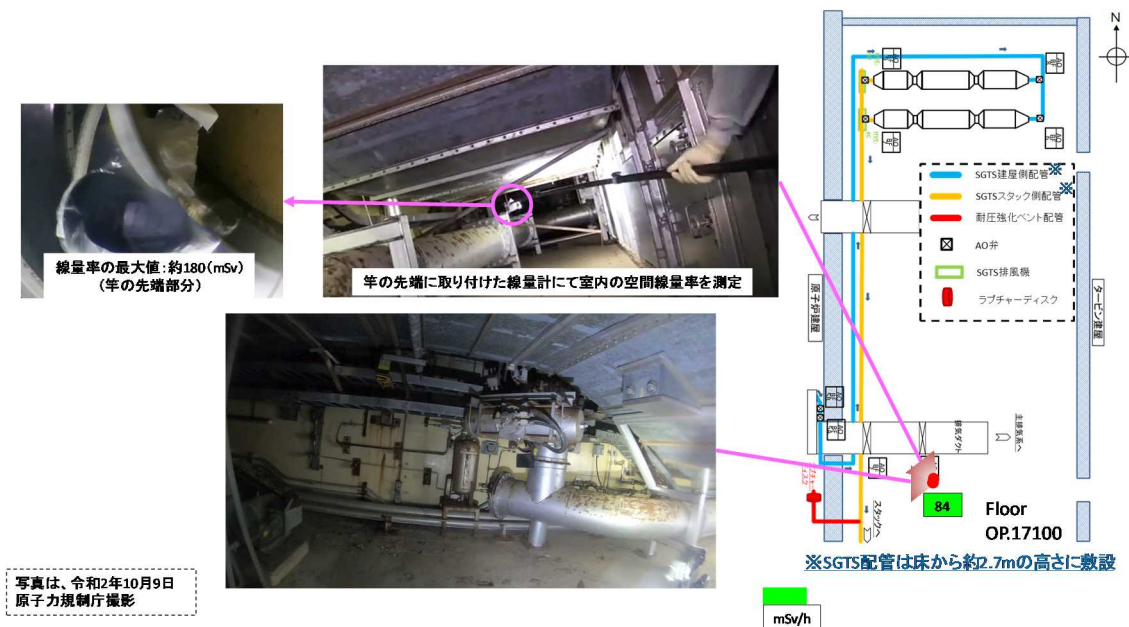
以上のことから、1号機のSGTSフィルタトレインの汚染は自号機のベントガスが逆流してきたことによるものと考えることが合理的である。

なお、1号機については、今後、追加の線量率測定等が必要である。

図2 1号機SGTS室内の調査概要

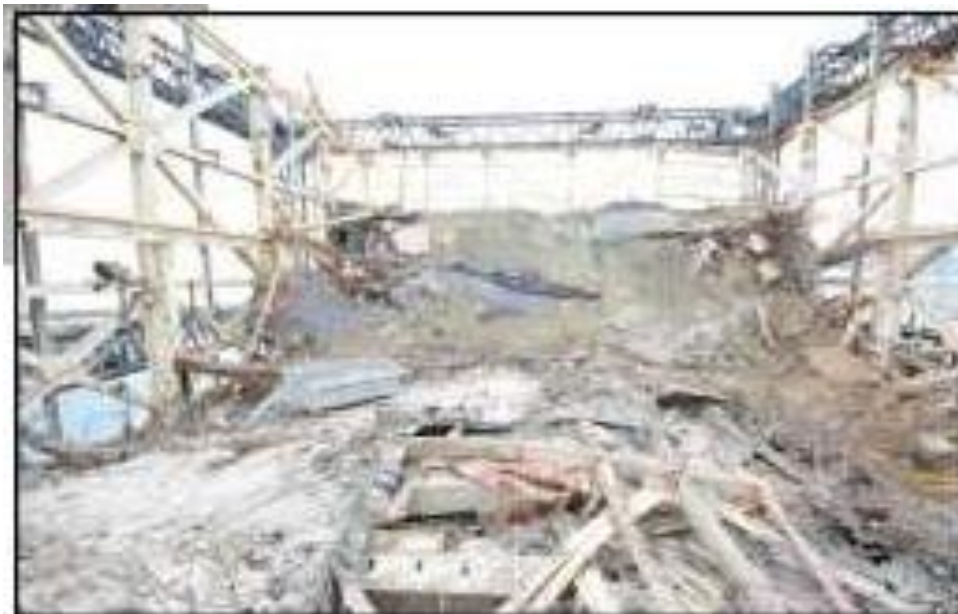
図6 1号機のおペフロの状況※

1号機の場合、シールドプラグは通常の設定位置から移動、一部は変形、破損していることが確認されている。この点で、シールドプラグの1層目（頂部カバー）等は、水素爆発の影響を受けていることが強く推察されるが、少なくとも全3層のシールドプラグの隙間の汚染は、外部へ大きく暴露はされておらず、特に1層目（頂部カバー）と2層目（中間カバー）の間は直接測定が実施できており、その結果として汚染が集中している現状を捉えており、この状況は、セシウム等の付着メカニズムは現時点で不明であるが、1層目（頂部カバー）と2層目（中間カバー）の間の10mm程度の隙間を、セシウムを含む水蒸気が通過していた痕跡であるとするれば、1号機のみならず2及び3号機のシールドプラグが同様な汚染となると考察できる。2019年9月の東京電力の測定結果<sup>6)</sup>では、1層目（頂部カバー）と2層目（中間カバー）の間の周辺線量当量率が、1-1.5 Sv/h程度であり、端の部分が相対的に低く、中心に行くほど高くなる結果が示されている。このことは、周辺線量当量率として、中心の計測値ほど周辺の線量率の寄与を受けることから、1層目（頂部カバー）と2層目（中間カバー）の間にほぼ一様な密度で汚染が蓄積していることを示していると思われる。

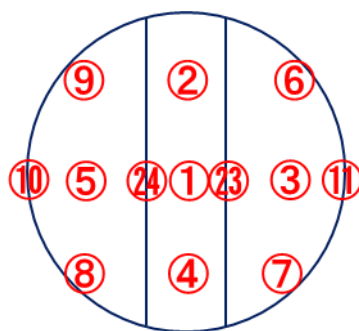
3号機オペフロでは、2015年11月に、東京電力の協力を得て、鉛コリメータ付のCdZnTe検出器による測定を行い、シールドプラグ下部のCs-137量の推定を行った。本検討とは若干異なるが、同じ手法で、シールドプラグ表面から約50cm位置のCdZnTe検出器による測定結果からCs-137全エネルギー吸収ピーク計数率を計算し、測定されたピーク計数率からCs-137の汚染密度を求めている。シールドプラグ1層目（頂部カバー）上の測定位置を図7に、推定に用いた測定結果を表3に示す。汚染密度は、 $8.1E+09$  から  $5.7E+10$  Bq/cm<sup>2</sup> で、平均は  $2.7E+10$  Bq/cm<sup>2</sup> である。半径6mの隙間に一様にCs-137があるとすると、総量では、9.2から64PBq、平均値を使うと31PBqと推定される。（別添7-1）

図7 鉛コリメータ付き CdZnTe によるシールドプラグ1層目（頂部カバー）上での測定場所

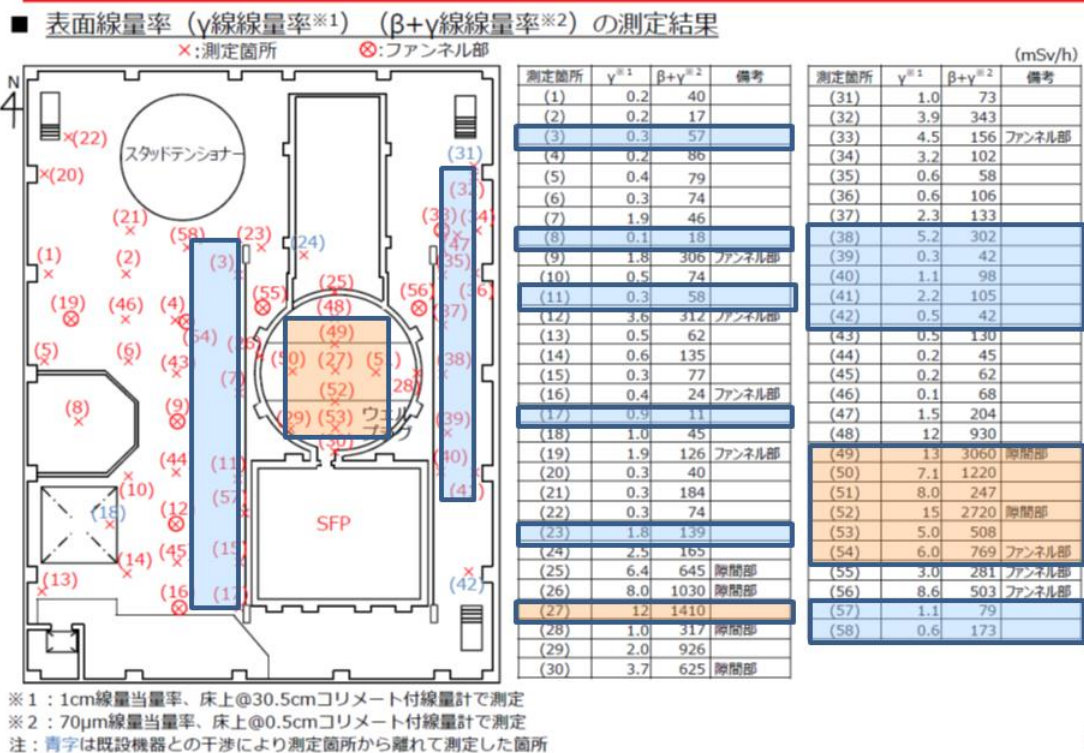
図10 東京電力による表面  $\gamma$  線線量率の測定結果※及び9)

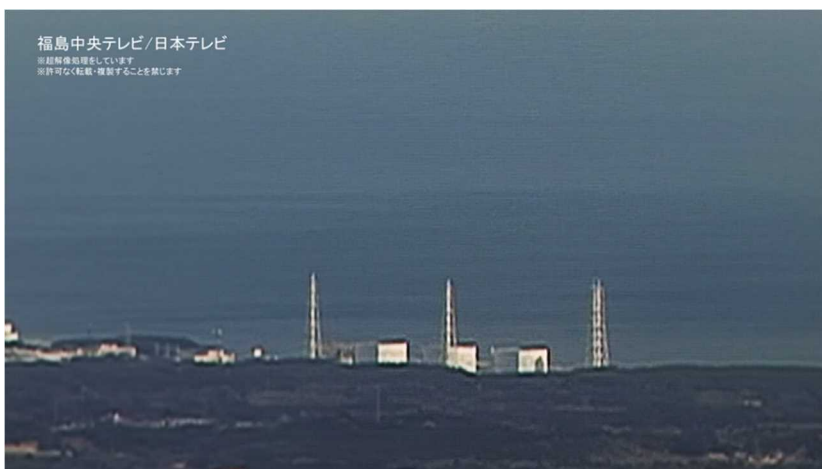
図3-1 爆発直前の3号機原子炉建屋の映像 (-3/60秒)

- ・ 火炎等が発生する  
1/60 コマ前の状況  
(-3/60 秒)
- ・ 原子炉建屋等における変形が始まっていない

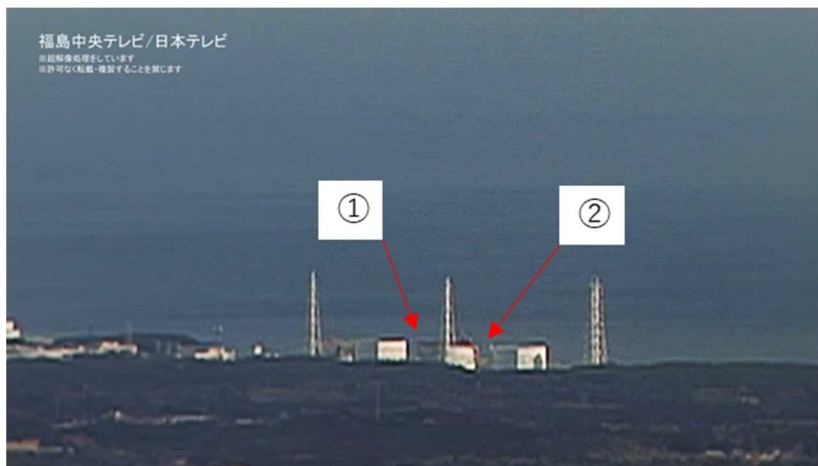
図3-2 -2/60秒時点での3号機原子炉建屋

- ①原子炉建屋の北西方向へ変形開始
- ②建屋東南角4階天井高さ付近に小火炎(赤紫)の発生

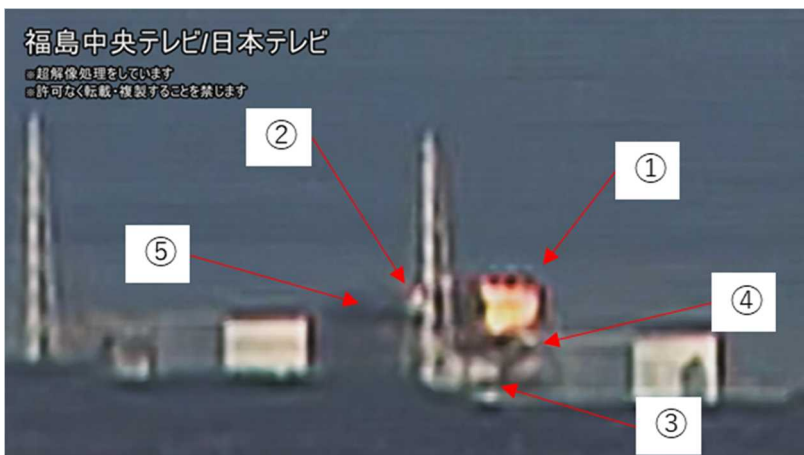
図3-6 2/60秒時点での3号機原子炉建屋

- ①建屋屋根東南部の  
火炎（黄橙色）拡大
- ②建屋屋根、見かけ上  
スタック左にも小  
火炎
- ③建屋南壁の崩落拡  
大は5階部分下部  
に進んで一旦停止
- ④東南角への噴出は  
進行し、4号機建屋  
の陰にまで至った。
- ⑤中央部上方へ膨張

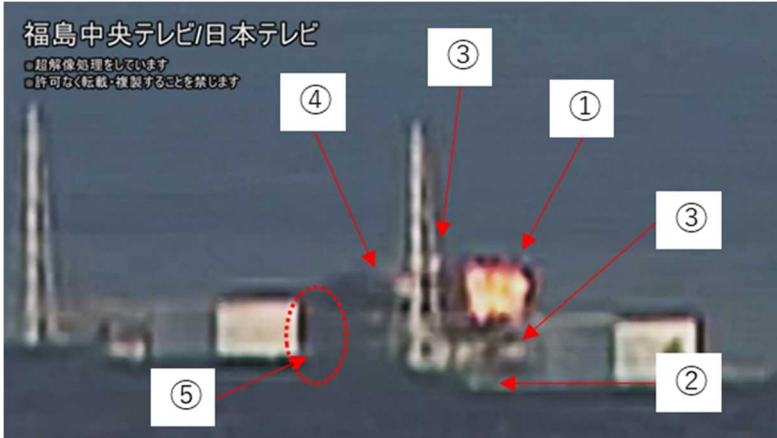
図 3-7 3 / 60 秒時点での 3 号機原子炉建屋

- ① 建屋屋根東南部及び見かけ上排気筒左の小火炎（黄橙色）は継続
- ② 建屋南壁崩落顕著は前コマと同じ
- ③ 南壁 4 階部分や南東方向に見られる小さな火炎部分は、輝度からして火炎の照り返しの可能性。
- ④ 建屋屋根中央部の上方への膨張継続
- ⑤ 西側壁、変形開始直後から、2 号機側へ膨張するように移動

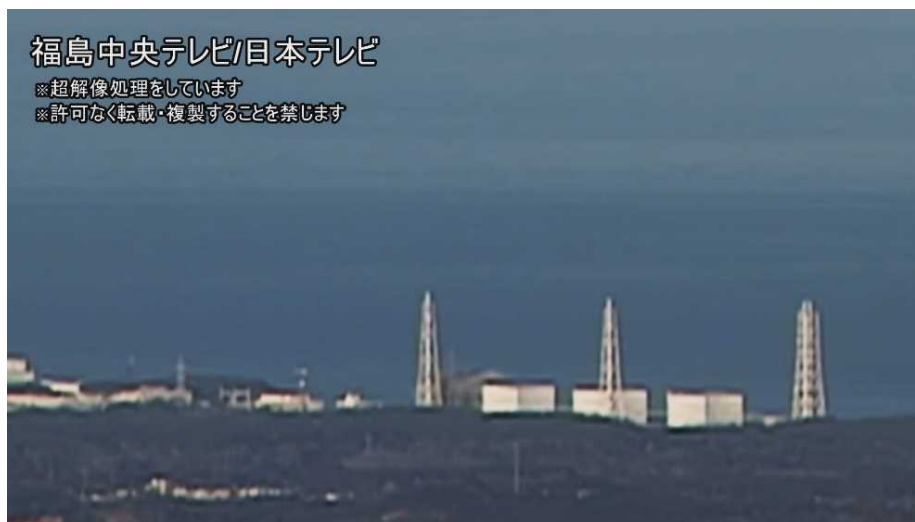
図4—1 1号機の水素爆発における噴煙等の状況 5/60秒

噴煙の上昇の状態について、上記の①について超解像処理した映像を比較する。1号機については以下の図4に示すように、5/60秒あたりから凝縮波のようなものが確認できる。この時点では原子炉建屋上方には噴煙及び破片等の散乱は確認できない。その後、15/60秒後においても、噴煙は上昇せずに留まっている。

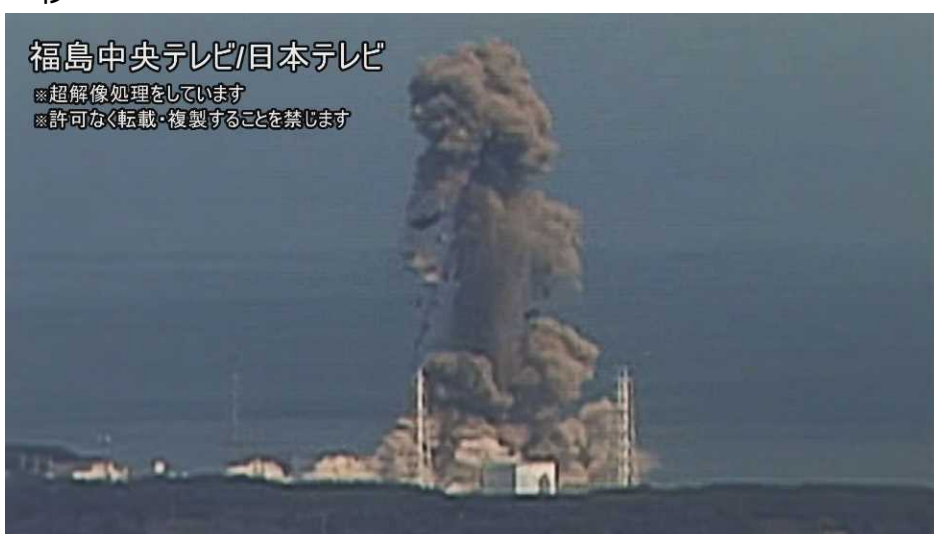
## 図5—5 3号機の水素爆発における噴煙等の状況 540600/60

1号機と異なり、凝縮波は確認できていないが、破片と噴煙は同時に上昇しており、最終的には噴煙は270m付近に、大きな破片は200m以上まで約9秒程度かけて上昇している。よって、1号機と3号機を発生した噴煙と破片の挙動で比較しても、3号機の大きな噴煙及び破片の挙動は、初期の爆発エネルギーだけで吹き上げられたとする説明は困難である。

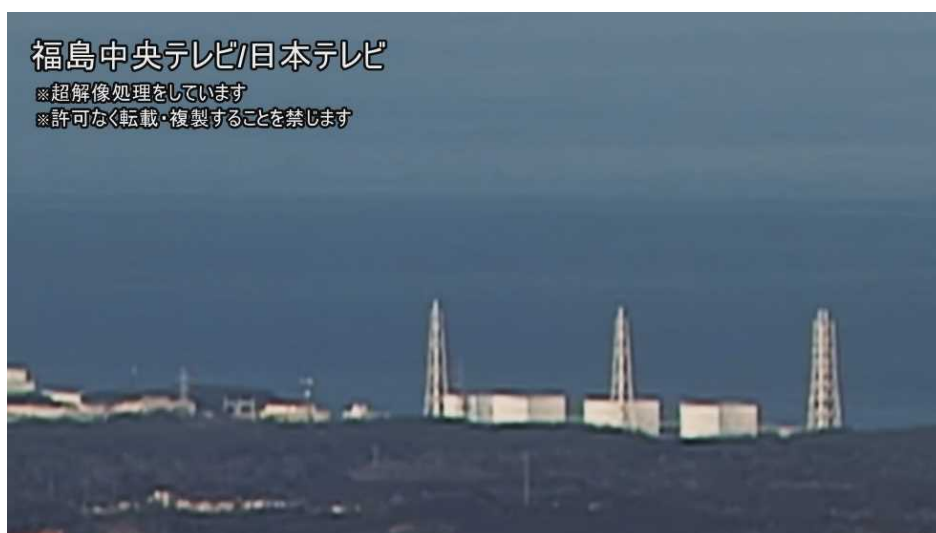
1号機に関して爆発時の火炎の状態を以下の図に示す。1号機に関して、図6に示す通り、爆発の直後、0秒及び1/60秒において、1号機原子炉建屋屋上付近に黄橙色—橙色の火炎が発生するが、3/60秒では火炎は見えなくなっており、映像で確認可能な範囲では3号機と比較して短時間で燃焼の事象が推移していることがわかる。

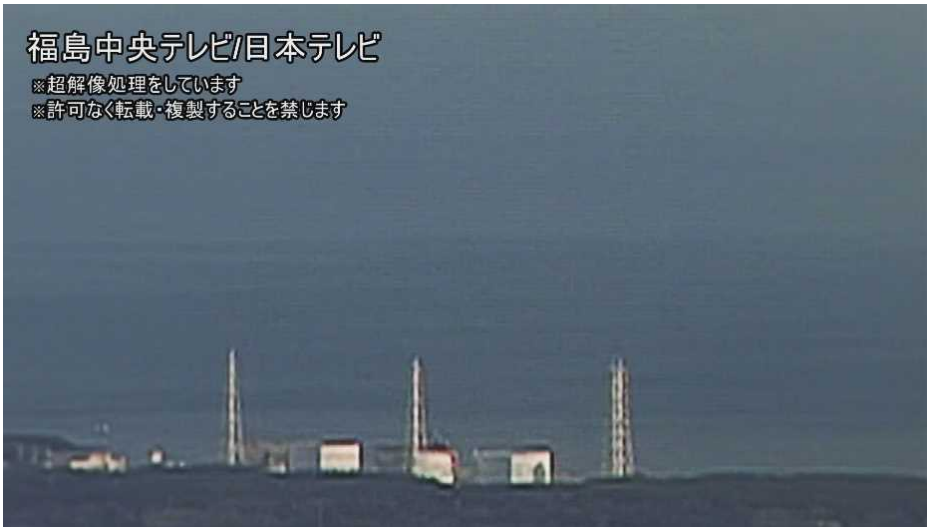
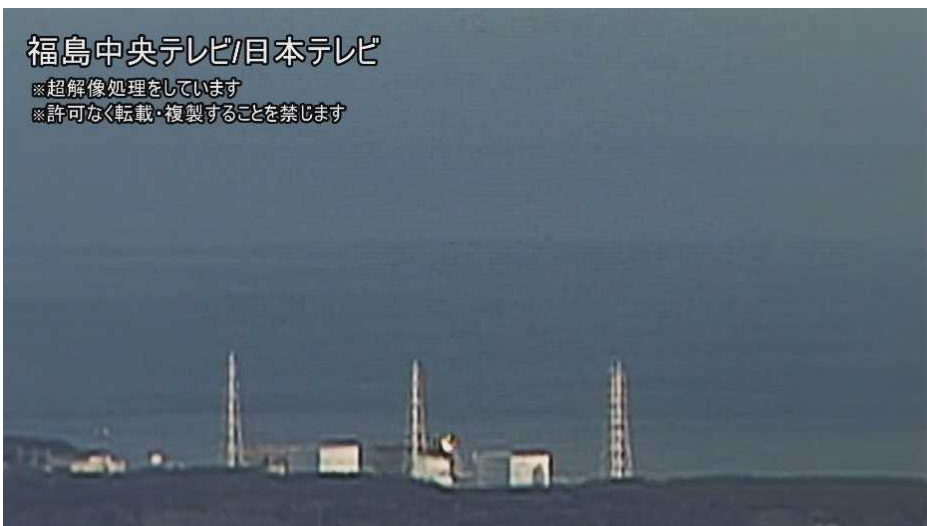
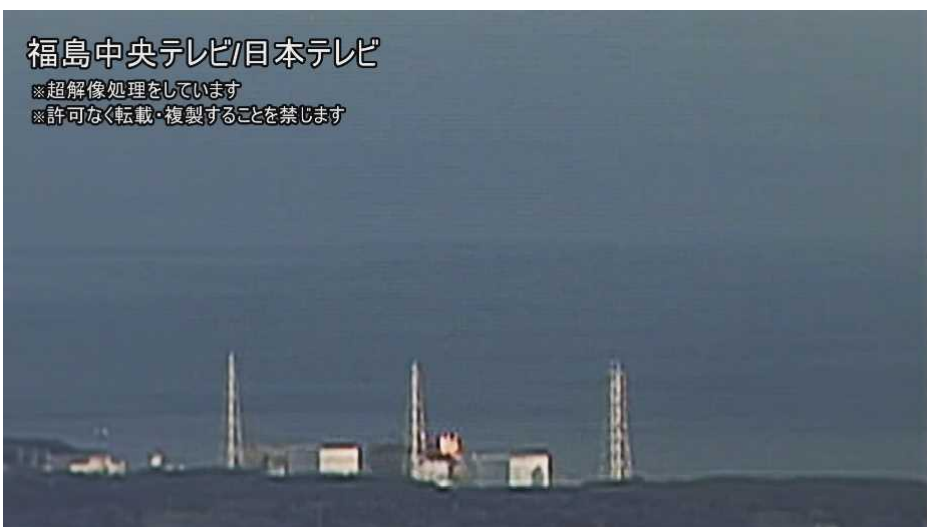
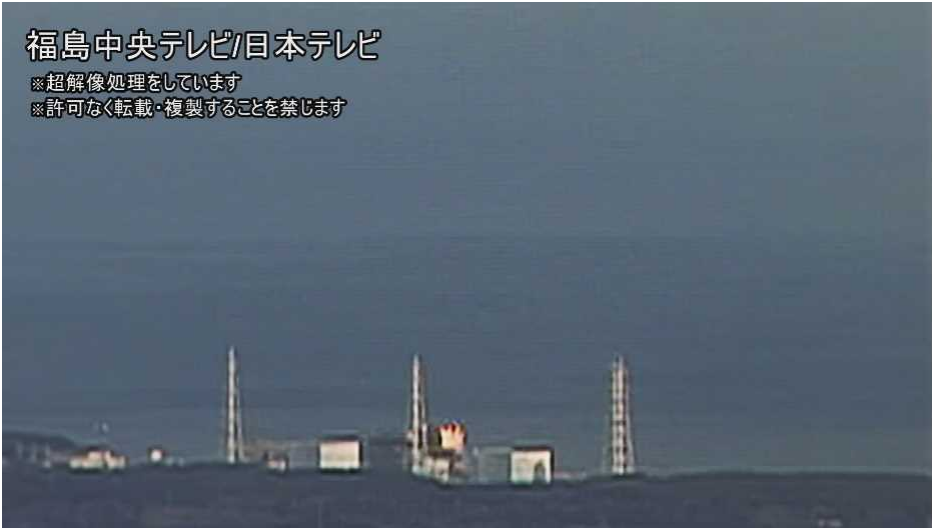
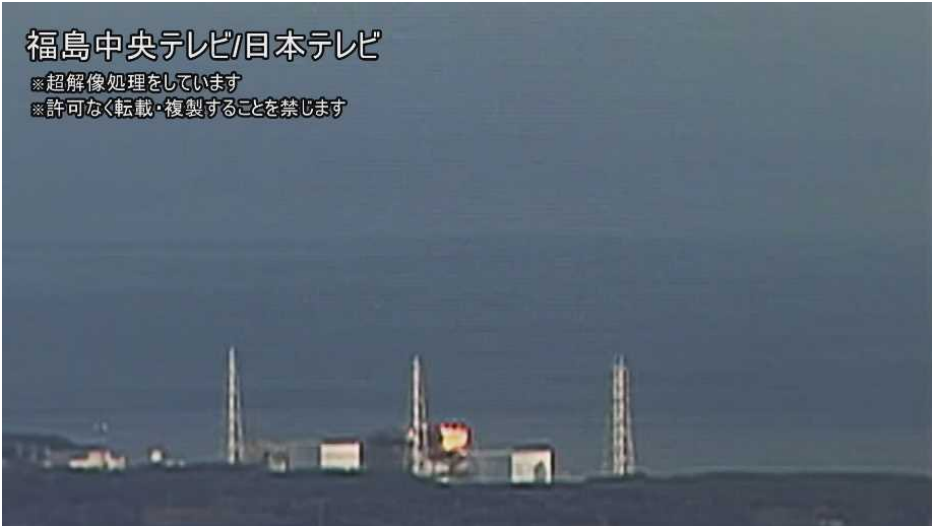
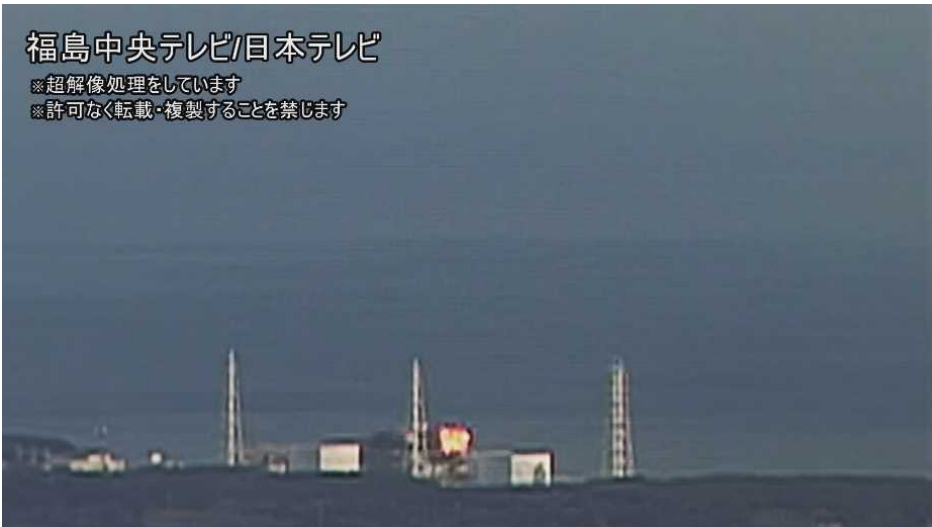
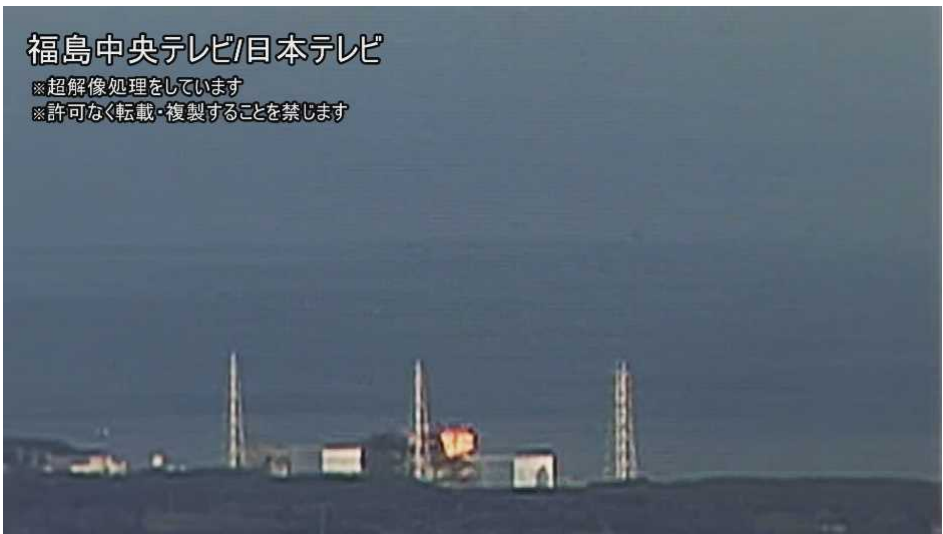
3号機については、先に示した映像に基づく、図7に示す通り、建屋の変形が始まった直後、-1/60秒において、原子炉建屋南東部の5階側壁付近より、赤紫色の火炎が瞬間的に発生している。その後、火炎の場所は天井部に黄橙色—橙色火炎として移り、火炎としての大きさや輝度を増加させながら0~6/60フレーム以降(火炎が黒い噴煙に取り込まれるのは20/60フレーム)、映像で確認可能な範囲では1号機と比較して長い時間燃焼が継続していることが観察できる。

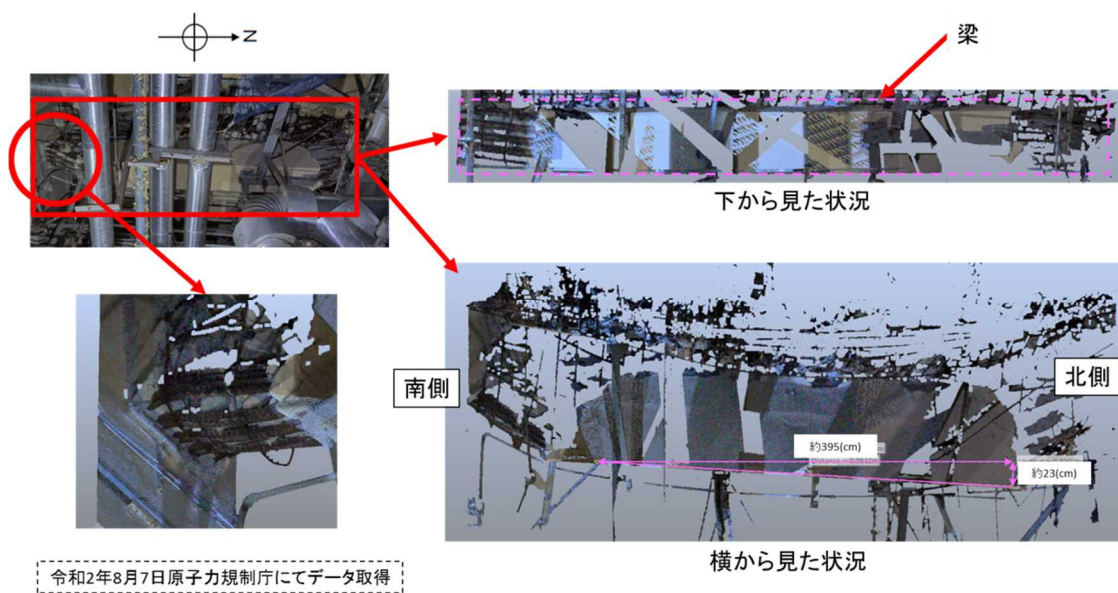
図7 4号機原子炉建屋2階の損傷状況（天井部の梁の損傷状況（2／2））

図6に示すように、2階北西部天井の梁の両端部はコンクリートが剥がれ落ち鉄筋が剥き出しになっている状況が確認された。また、図7に示すように、両端部が損傷している梁は、中心部が落ち込んでいる状況が確認された。これらより、2階北西部天井の梁は、終局耐力を超える力が梁に作用した結果、両端部がせん断破壊に至ったものと考えられる。

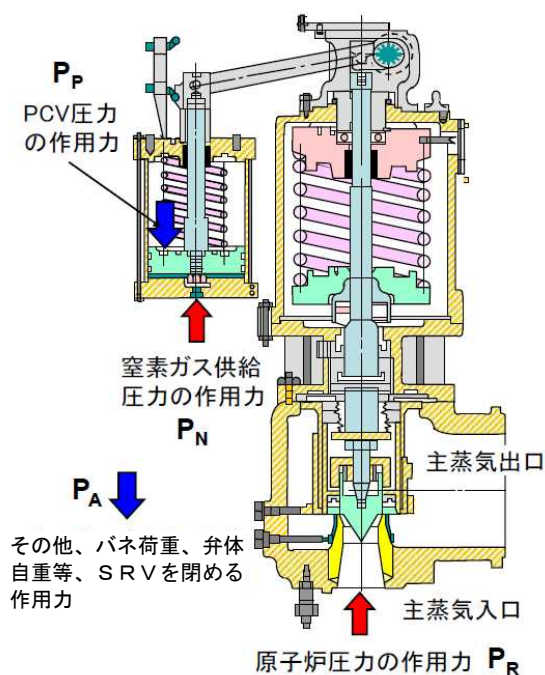
図1 安全弁断面図

電気系の故障や窒素ガス供給の不具合等により手動操作機能、逃がし弁機能、自動減圧機能が作動しない場合、安全弁(バネ式)として作動する。

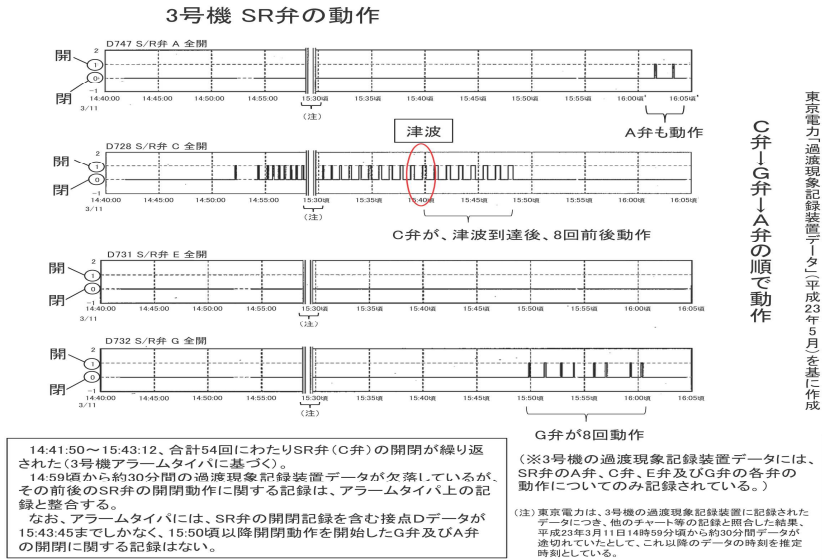
図2 SR弁の動作

この圧力バランスの中で窒素ガス供給圧力( $P_N$ )は全交流動力電源喪失で安全弁シリンダへ窒素ガスを供給するアキュムレータへの補給が遮断され、残圧により8回程度動作していることが確認されている。(図2及び図3)

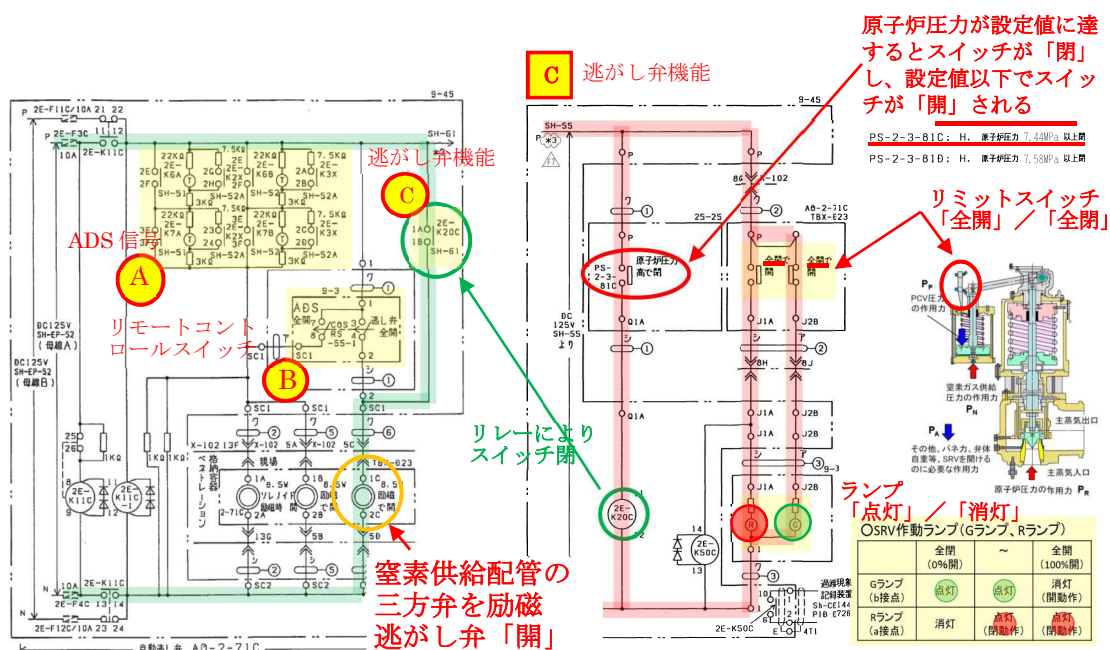
図4 3号機 SRV 逃がし弁機能の設計

逃がし弁機能は圧力スイッチに予め設定された圧力に原子炉圧力が達した場合リレーを介して電磁弁を動作させ室素ガスをシリンダに送り安全弁(バネ式)を開ける電気回路になっている。(図4)

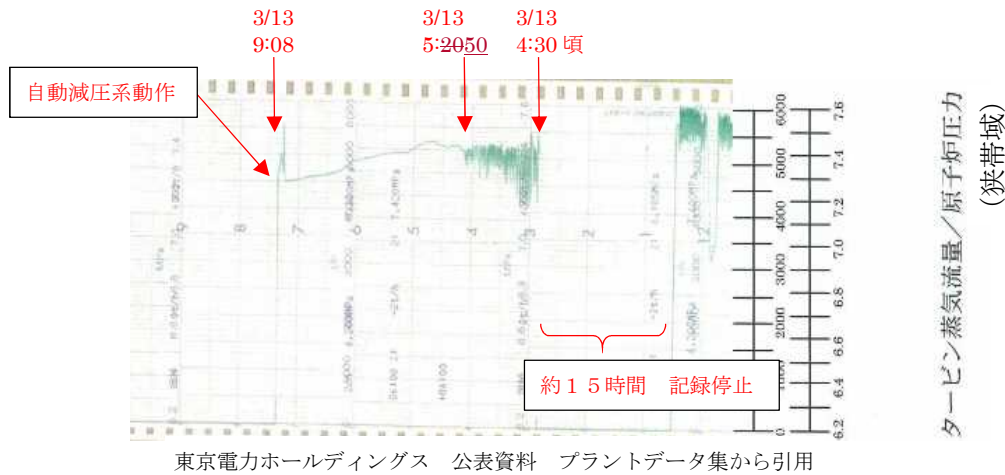
図5 タービン蒸気流量／原子炉圧力（狭帯域）

3月13日4時30分頃の記録再開 (記録計電源復旧) から約1時間、原子炉圧力が振動後、圧力は緩やかに上昇後低下し、13日9時08分頃、SRVの逃がし弁を開けるため電源の接続作業中に自動減圧機能が動作し、原子炉圧力は急激に低下した (図5) 4。

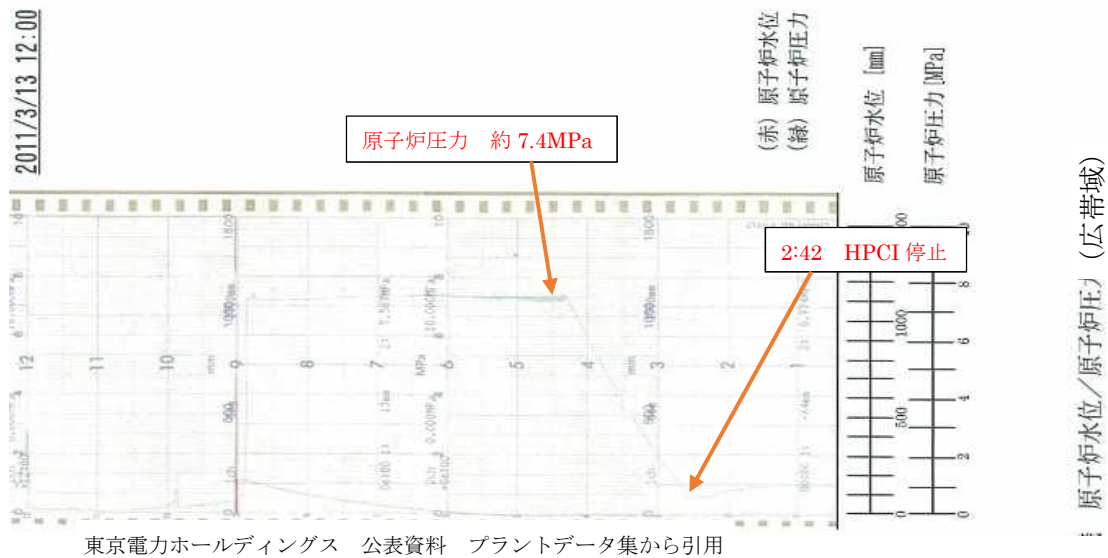
図6 原子炉水位／原子炉圧力（広帯域）

3月13日4時30分頃の記録再開（記録計電源復旧）前は高圧注水系（HPCI）運転中で原子炉へ注水を行っていたが、高圧注水系（HPCI）運転により原子炉の蒸気を消費することで、原子炉圧力が約0.5MPa程度まで低下したことから、13日2時42分に手動停止を行った。原子炉の蒸気の消費を停止したことで崩壊熱により原子炉圧力は約1時間40～50分かけて約0.5MPaから約7.4MPaに緩やかに上昇した（図6）。東京電力<sup>5</sup>によると、この圧力上昇期間にSRVの逃がし弁の手動「開」操作を実施したが、原子炉圧力は低下せずSRVの逃がし弁を「開」できなかったとされており、原子炉圧力容器が高圧状態になったことから消防車からの原子炉圧力容器への注水は不可能な状況となった。

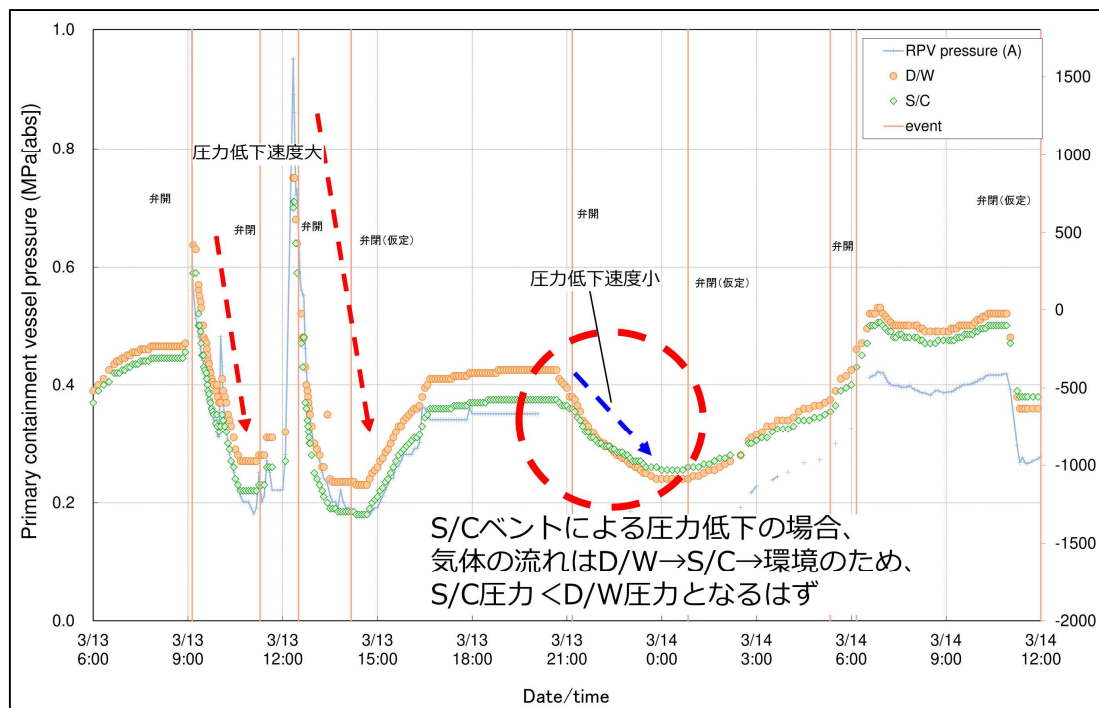
図 1 3号機の格納容器圧力の変化 (3月13日6時から3月14日12時) [5]

第8回事故分析検討会において、3号機ではベント弁を開度15%で開き、その後は開度を調整していないことを確認した[4]。したがって、3月14日6時10分に小弁を操作するまでは、ベント成功時の流路面積は変わらない。しかし、図1で示すように、3月13日21時頃のPCVの減圧は、1回目及び2回目のベント時に比べ減圧速度が遅い。また、ベントではサプレッションチェンバ(S/C)から気体を放出することからD/W圧力よりもS/C圧力が低くなるが、この減圧では、D/W側の減圧速度が速く、22時頃からはD/W圧力がS/C圧力よりも低い。通常、ベントによってS/Cから気体が放出されていけば、S/C圧力はD/W圧力より低くなる。したがって、ベントによるPCVの減圧挙動と考えることは不合理である。3月14日11時頃の減圧挙動についても、減圧後にD/W圧力がS/C圧力よりも低下している。図2図2に示すように、3号機の水素爆発直後の衛星写真からは、3号機の原子炉建屋から水蒸気が放出されているとみられる白い煙が確認できる。ベント弁の開操作(3月14日6時10分)ともタイミングが大きくずれており、直前に発生した原子炉建屋での水素爆発の影響によってPCVから原子炉建屋への漏えいが発生したと考えられる。

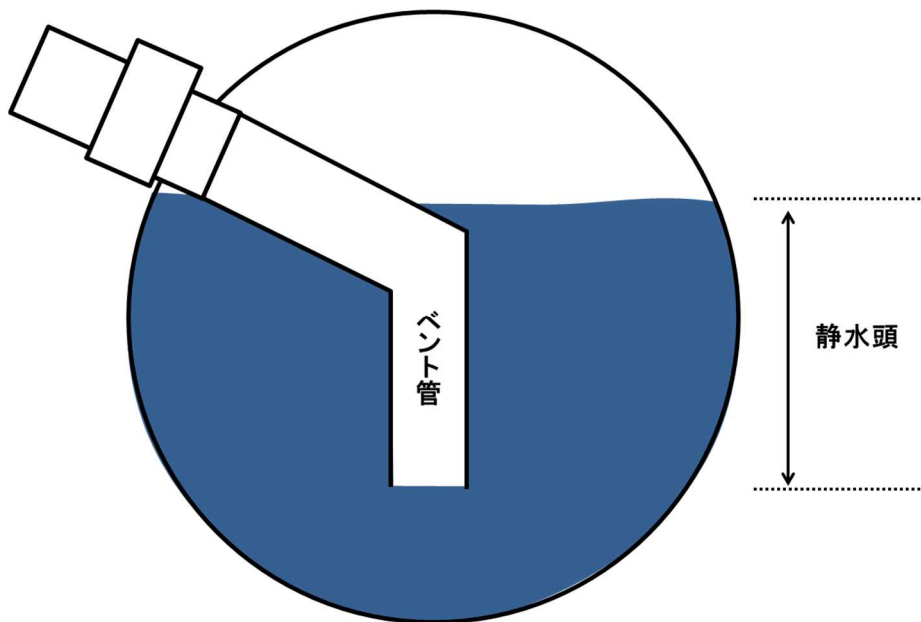
図 2 ベント管と S/C の模式図

ベント実施時には、S/Cが減圧され気体が環境へ放出されるため、D/W圧力がS/C圧力よりも高い。この時、図2に示すようにベント管のダウンカメラ内部の水はD/Wの圧力によってS/C側に押し出され、D/W圧力とS/C圧力にはサプレッションプール(S/P)水面からダウンカメラ下端までの静水頭圧に相当する圧力差が生じている。区間AでもD/W圧力がS/C圧力よりも高く、かつ圧力差はベント後とほぼ同じであることから、PCV内の水位は図3に示す状態にあったと推定され、真空破壊弁は既に水没していたと考えられる(水位の推定については別添18-1参照)。
