意見募集の結果等を踏まえた  
中間取りまとめ（案）の  
修正案について

東京電力福島第一原子力発電所における  
事故の分析に係る検討会

東京電力福島第一原子力発電所  
事故の調査・分析に係る中間取りまとめ  
～2019年9月から2021年●3月までの検討～

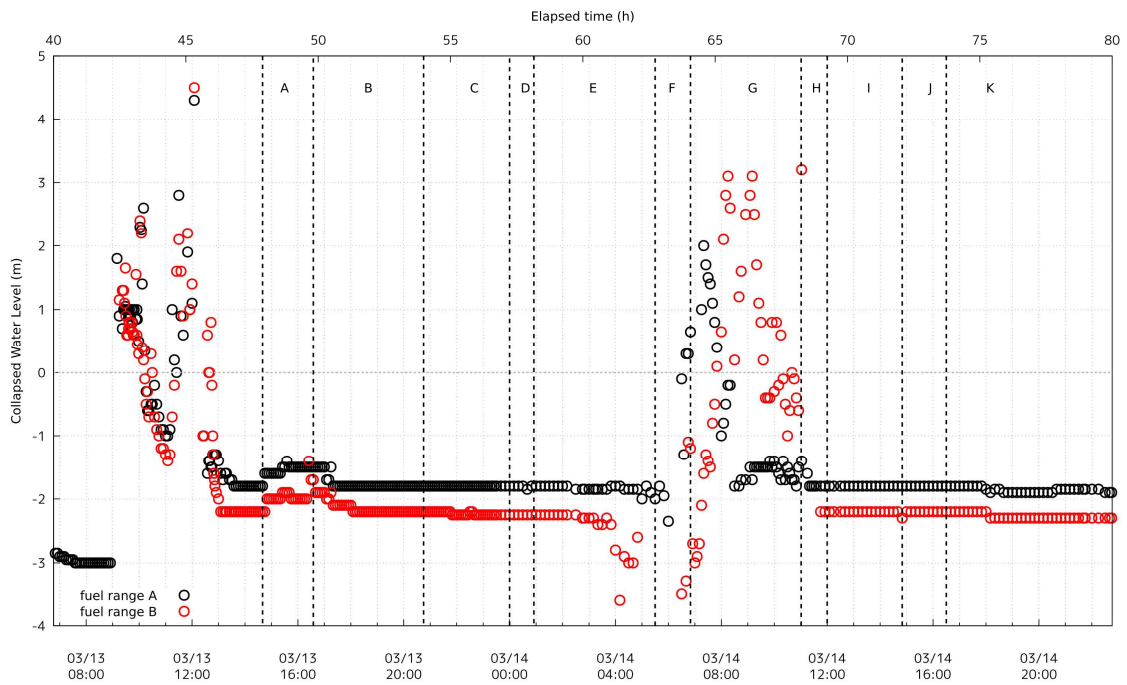
図 4 ベント実施後の原子炉水位

この時、図4に示すように区間Aでは原子炉水位が回復する傾向はみられないことから、原子炉水位はジェットポンプの吸い込み口よりも低い位置にあったと考えられる。これは、RPV下部ヘッドに損傷が生じていれば、下部プレナムに冷却水を保持できなくなるため、原子炉水位が回復しないことは必然である。また、ベント以前に発生していた原子炉圧力バウンダリからの漏えいに加え、下部ヘッドにも漏えい部ができるため、自動減圧系(ADS)の状態に関わらず、主として水蒸気等がRPVからD/Wへ移行すること及びRPVとD/Wに圧力差がほとんど生じないことも整合的である。

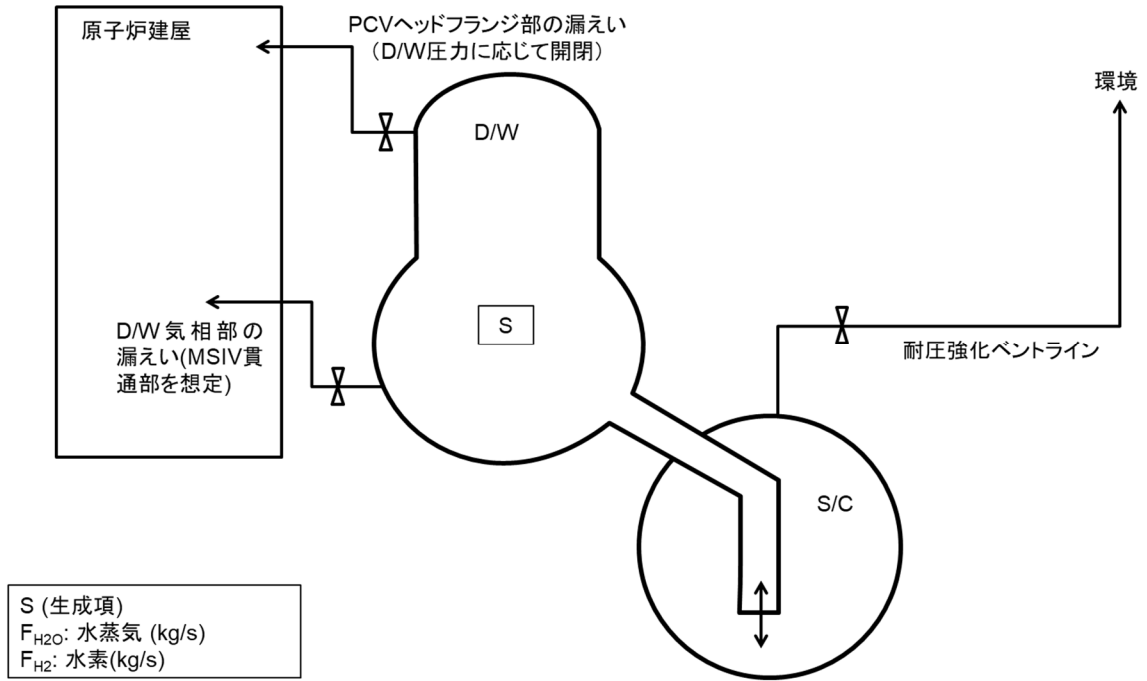
図 11 解析ノード図

上述のようにD/WとS/Cの圧力の変動により水位が変動したと考えられるが、PCV内に存在する水の移動によって水位差が生じるか、体積、マスバランス等の観点から確認するため、単純な体系での解析を実施した。まず、2回目のベントでPCVの圧力低下がほぼ一定になった期間について、D/W及びS/Cの圧力を解析し、S/Cの水位を推定した。図11に解析に用いたノード図を示す。D/Wの空間体積を4240 m<sup>3</sup>、S/Cの空間体積（プール水を含む）を6140 m<sup>3</sup>とした[5]。D/WとS/Cはベント管のダウンカマ下端で接続している。S/Cからは耐圧強化ベントラインで環境へ気体を放出し、操作実績[10]に基づき、ベント弁の開度を15%に設定した。S/Cはトラス形状であるが、円筒形で模擬し、図12の右側に示すように高さ方向は矩形で区切った（解析では高さ方向に約70区画に分けた）。解析には米国NRCが開発したMELCORコード（バージョン2.1）[12]を用いた。なお、同コードで設定できるパラメータは参考文献[13]に準じて設定した。

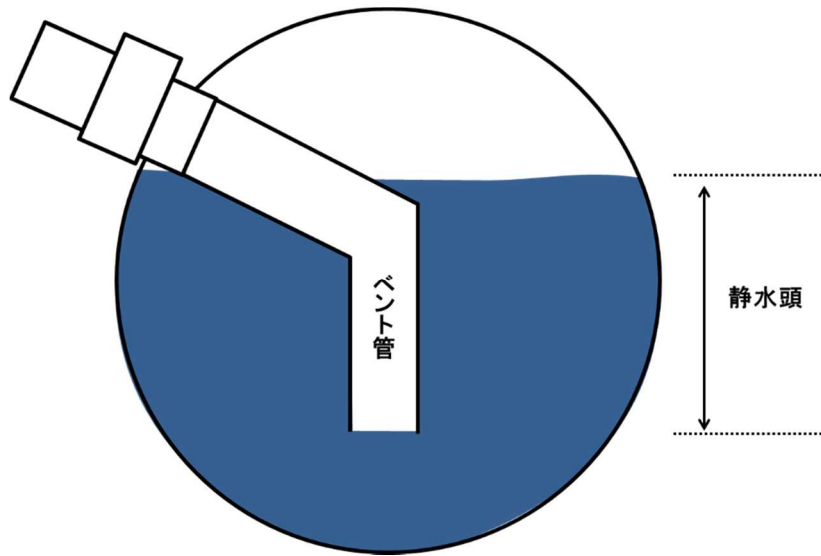
図 13 ベント時の S/C の状態

S/Cベント実施時にはS/C側から気体を放出するため、D/WよりもS/Cが圧力が低くなり、図13に示すようにD/WとS/Cを接続するベント管内のプール水はS/C側に押し出され、D/W圧力とS/C圧力には、ベント管下端から水面までの静水頭圧に相当する圧力差が生じる。2回目のベント終了時には、D/W圧力がS/C圧力よりも50 kPa高いこと

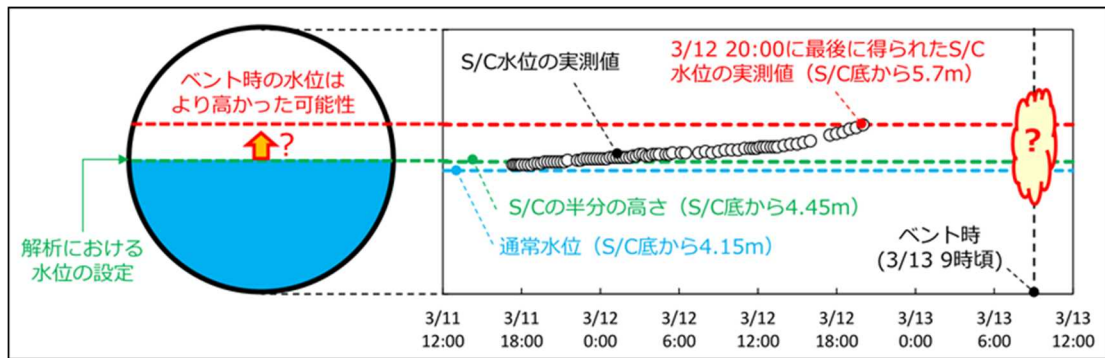
図 15 ベント時の S/C 水位について [5]

図15に示すように、S/Cの水位は3月12日20時に測定され、S/C底面から5.7 mであったことが確認されているが、その後2回目のベントが実施されるまでの期間において水位測定は実施されていない。ただし、上記の水位測定後もS/Cスプレイが継続され、D/Wスプレイ及び消防ポンプによる注水が実施されており、ベント又はPCVからの漏えいを除けば、水蒸気はS/Cで凝縮されるため、S/Cの水位は更に上昇していたと考えられる。S/Cはトラス形状であることから、図16（点線は赤道面の高さ）に示すように高さにより断面積が変化するため、水位が赤道面（S/Cの底から4.45 m）近傍にある場合は注水量の変動に対して水位が緩やかに変動する。しかし、上記のように水位が赤道面を大きく超えた場合、単位高さ当たりの体積が減少するため、注水量の変動に対して水位の変動が敏感になる。最後に水位が測定された時点で、水位は赤道面を超えており、注水量によって水位が上昇しやすい状況において注水が継続されており、2回目のベント終了時にS/Cの水位が底面から8 m程度であったとの評価は、実態と整合していると考えられる。

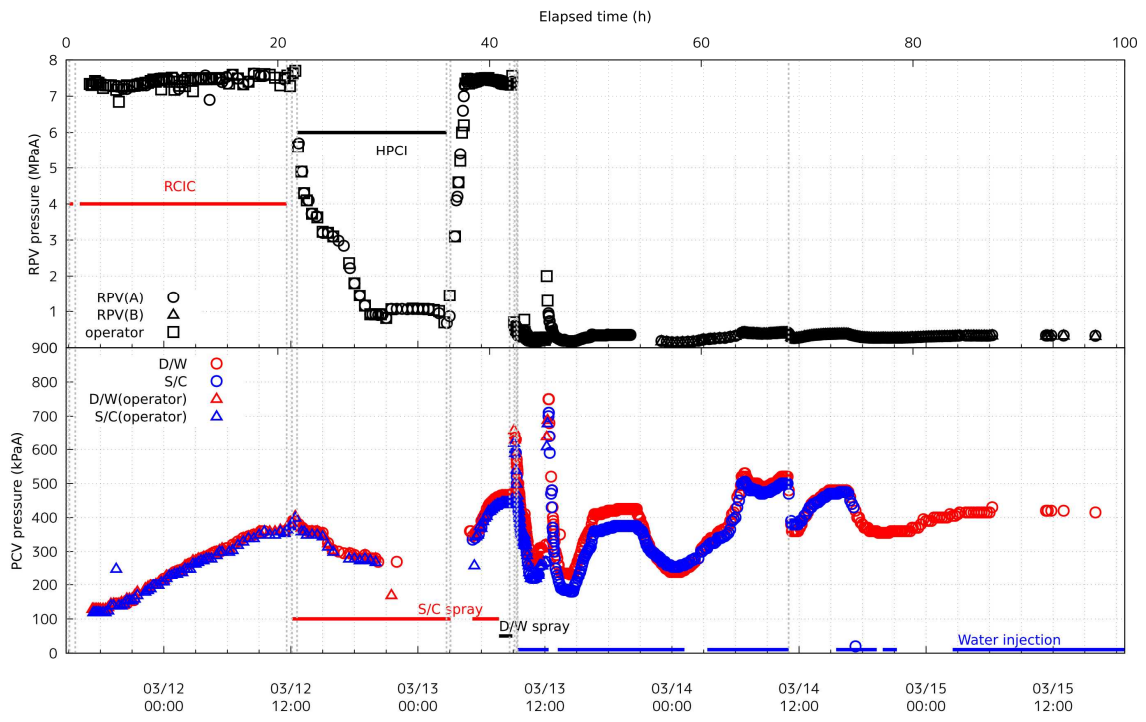
図 1 原子炉圧力及び原子炉格納容器圧力

図1に3月11日から3月15日までの、図2に高圧注水系(HPCI)が停止してから最初のベントを実施する頃までの原子炉圧力容器(RPV)圧力及び原子炉格納容器(PCV)圧力をそれぞれ示す。下側の横軸は実時刻を、上側の横軸は地震発生からの経過時間をそれぞれ示す。黒色のプロットはRPV圧力(左の縦軸)、赤色のプロットはドライウェル(D/W)圧力(右の縦軸)及び青色のプロットはサプレッションチェンバ(S/C)圧力(右の縦軸)をそれぞれ示す。赤色の横線はS/Cスプレイを、黒色の横線はD/Wスプレイを、青色の横線は外部注水を実施した期間をそれぞれ示す。3月13日2時42分にHPCIが停止すると、それまで1MPaを下回っていたRPV圧力は上昇し、7MPaを超える。別添16で示したように、この時SRVは安全弁として働き、RPVからS/Cへ水蒸気が排出されたと考えられる。同日5時頃からは、PCV圧力が上昇しているが、D/W圧力がS/C圧力よりも高い状態が維持されており、原子炉圧力バウンダリからD/Wへの小規模の漏えいが生じていたと考えられる。
