東京電力福島第一原子力発電所における  
事故の分析に係る検討会  
第19回会合

東京電力福島第一原子力発電所事故の調査・分析に係る中間取りまとめ（案）

### 第1章 原子炉格納容器からの放射性物質等の放出又は漏えい経路・箇所に関する検討

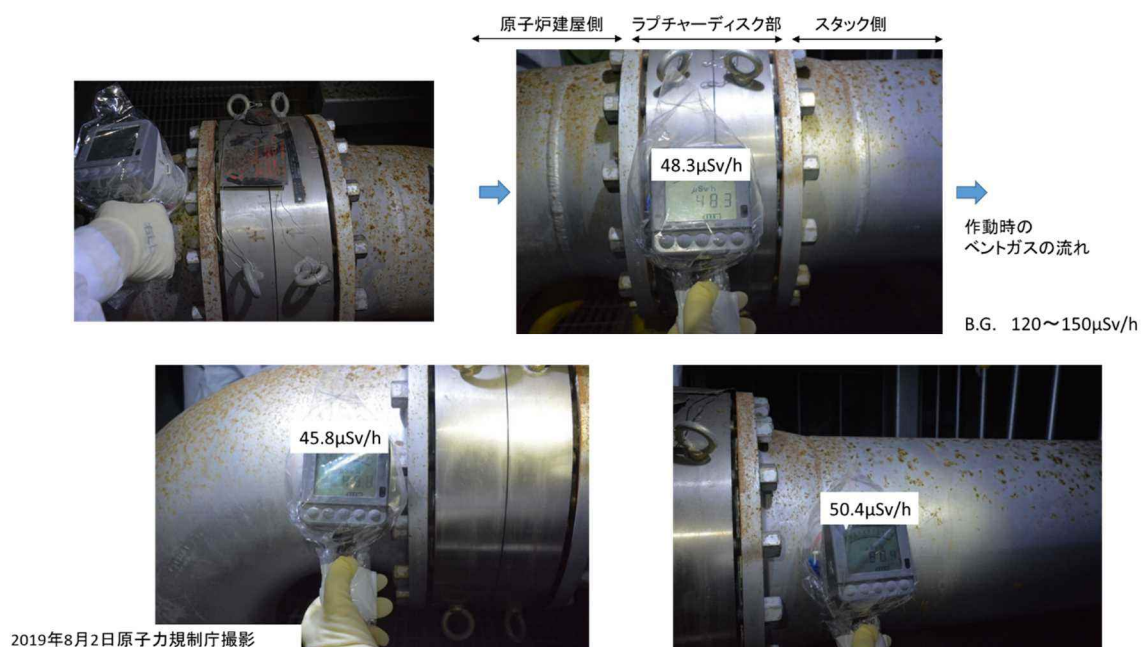
図1 2号機ラプチャーディスク及びその前後の配管表面近くの測定結果

その結果、2号機SGTS室内のバックグラウンド（ $120\sim 150\mu\text{Sv/h}$ ）に対して、ラプチャーディスク及びその前後の配管表面近くの線量率はそれぞれ約  $50\mu\text{Sv/h}$ （ $0.05\text{ mSv/h}$ ）であった。（図1、2）

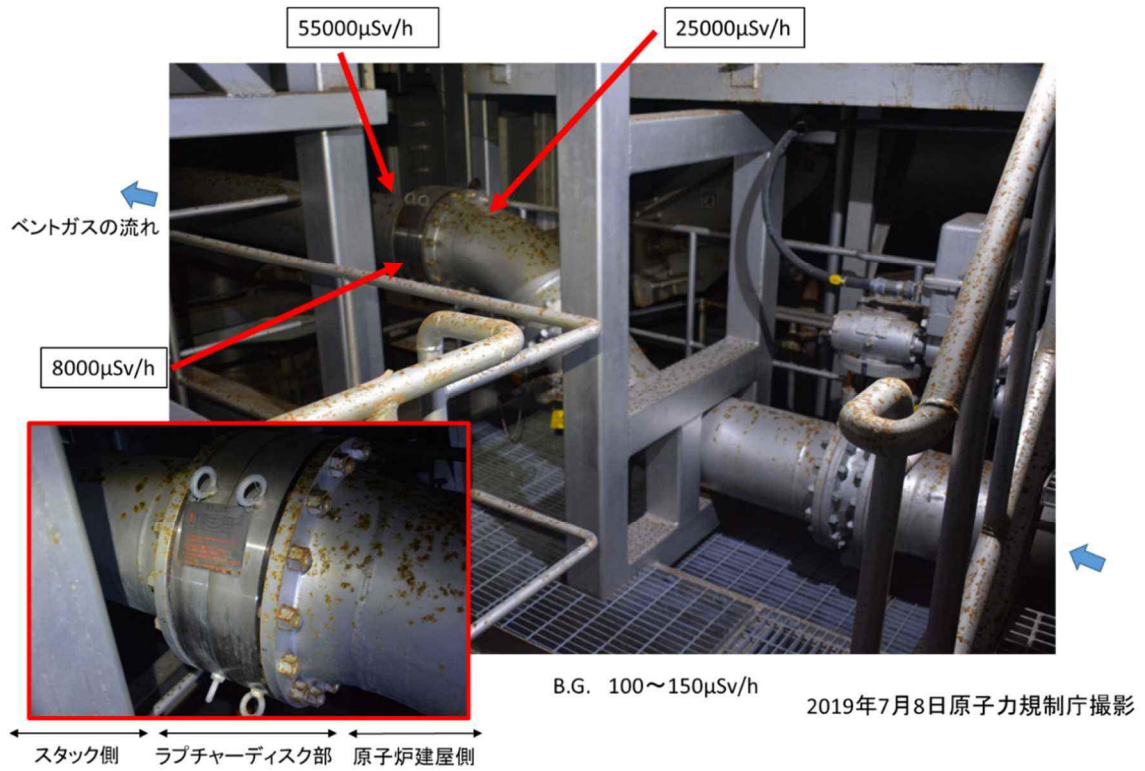
図3 3号機ラブチャーディスクのごく近傍の測定結果

一方、2019年7月8日に測定した3号機ラプチャーディスクのごく近傍の線量率は、3号機SGTS室内のバックグラウンド（100～150  $\mu\text{Sv/h}$ ）に対して、最大で55,000  $\mu\text{Sv/h}$ （55 mSv/h）（ベントガスの下流側）であり、ラプチャーディスクに高い汚染の程度が確認されている。（図3、4）

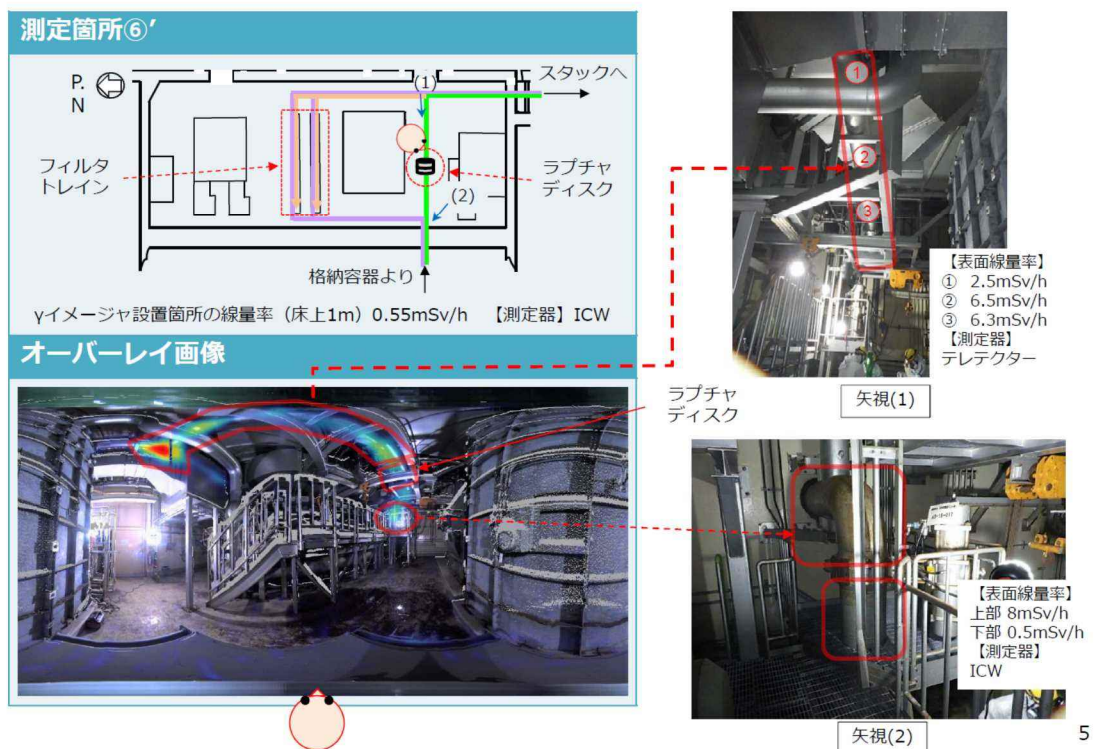
図5 3号機SGTS室内の測定結果

また、東京電力が2020年9月に実施した3号機SGTS室内のγイメージャ<sup>1</sup>を用いた線量分布の測定並びに電離箱式サーベイメータ<sup>2</sup>及びテレテクター（GM計数管）による配管の表面線量率の測定<sup>3</sup>では、ラプチャーディスク付近の配管（ベントガスの下流側）で6.3 mSv/hが測定されており、ベントガスによる汚染のあとが確認されている。（図5）

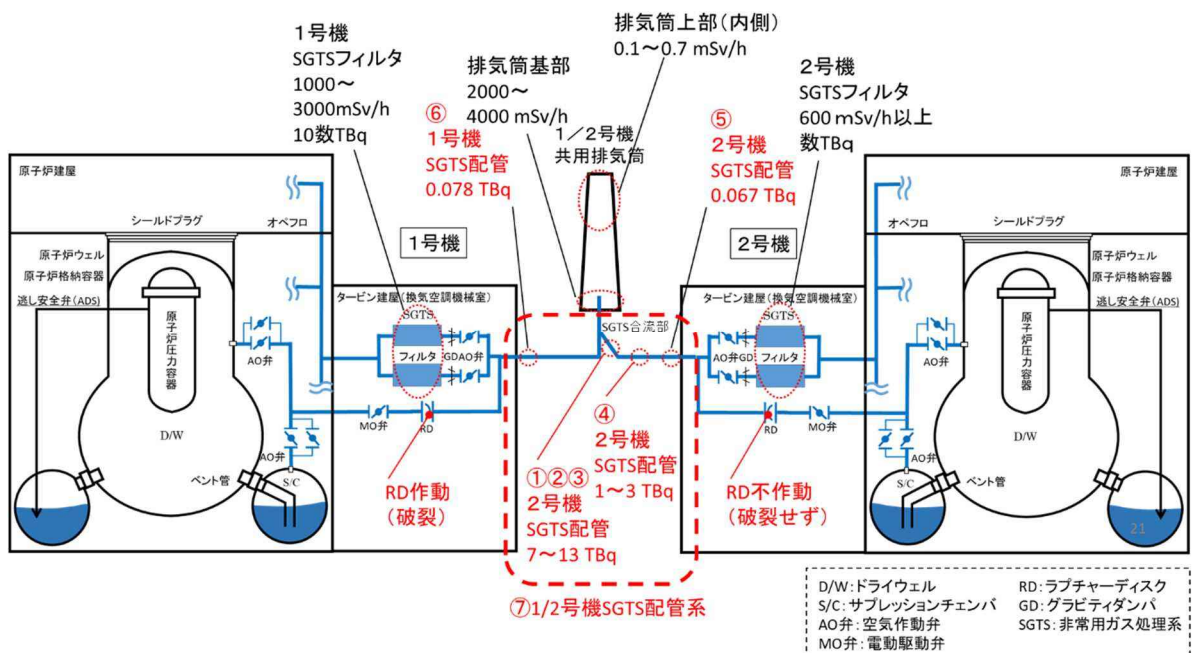
図1 1/2号機 SGTS 配管系の汚染状況（概要図）

現地調査の結果、2号機 SGTS 配管系は、1号機 SGTS 配管系より相対的に汚染の程度が高く、ベントに成功していない2号機の非常用ガス処理系（SGTS）配管の下流（SGTS 配管合流部に近い配管）部分の方が、ベントに成功した1号機の SGTS 配管（SGTS 配管合流部に近い配管）よりも汚染の程度が高いことが確認された。（図1）

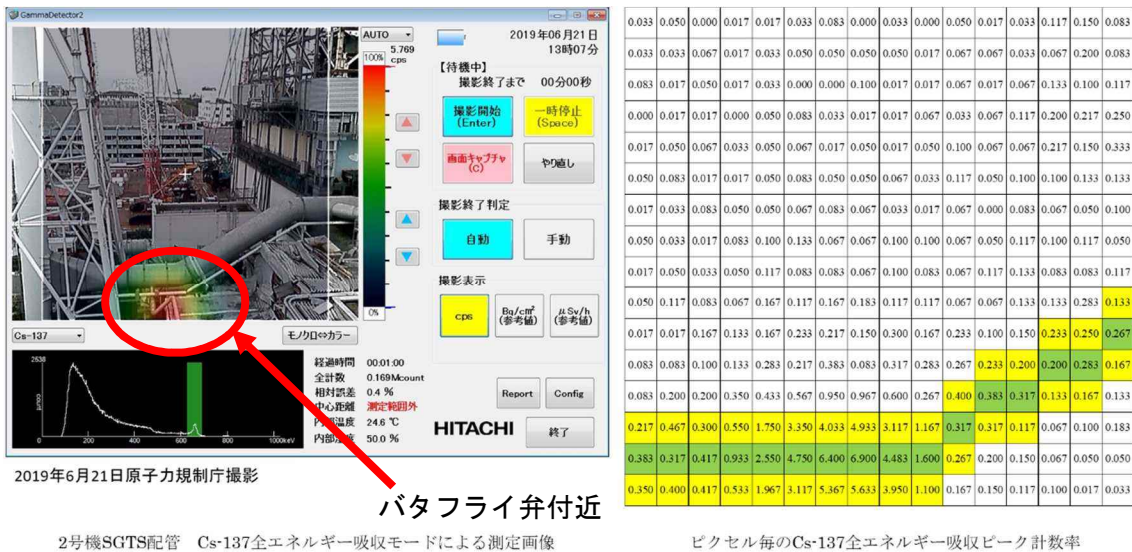
図 1-② 2号機 SGTS 配管の汚染状況 (ガンマカメラ)

2号機 SGTS 配管系では、図1-②及び図1-③のようにバタフライ弁の付近や配管の曲がり部で汚染の程度が高くなっている。

バタフライ弁付近

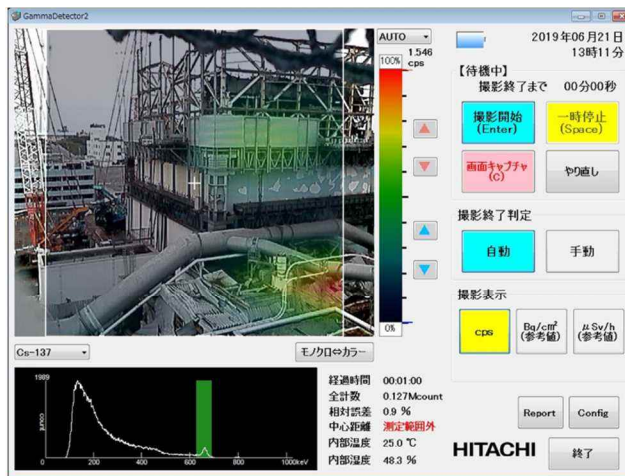
図 1-③ SGTS 配管合流部の汚染状況（ガンマカメラ）

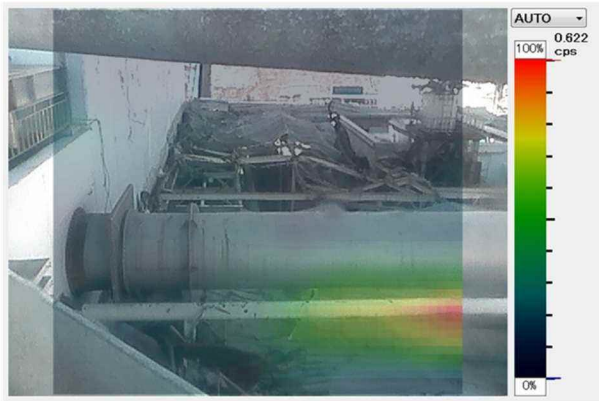
図 1-④ 2号機 SGTS 配管の汚染状況（ガンマカメラ）

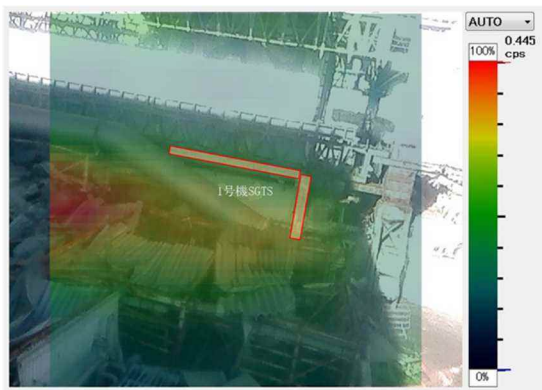
図1-⑤ 2号機SGTS配管の汚染状況（ガンマカメラ）

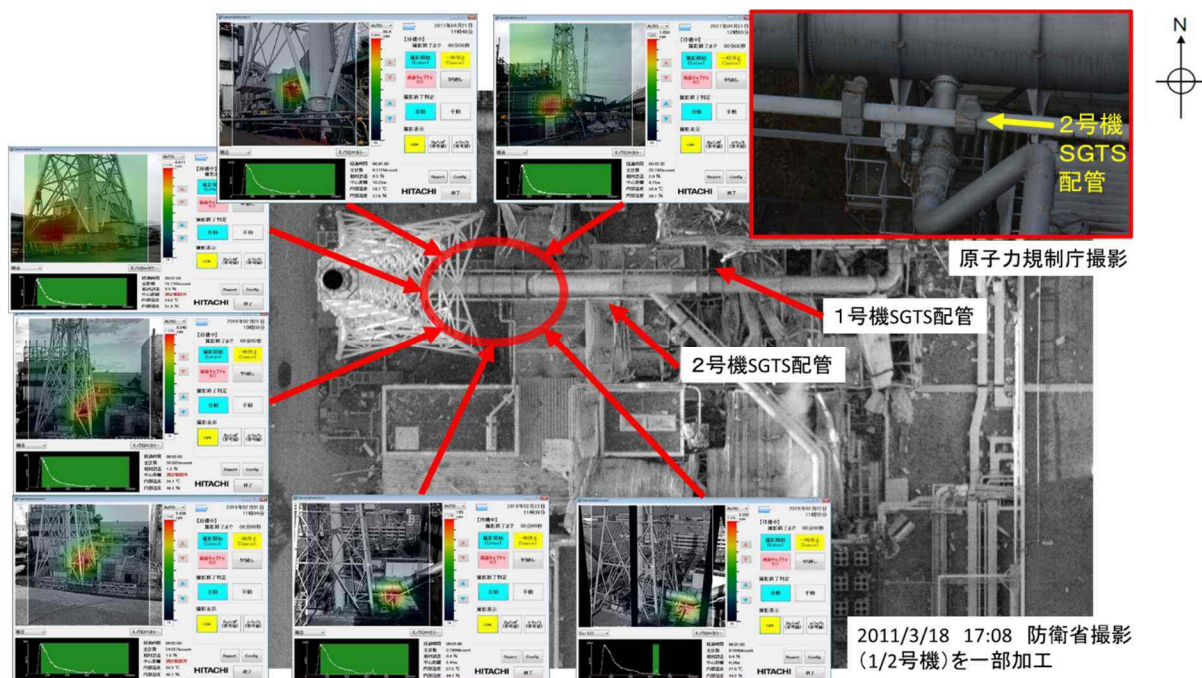
図1-⑥ 1号機SGTS配管の汚染状況（ガンマカメラ）

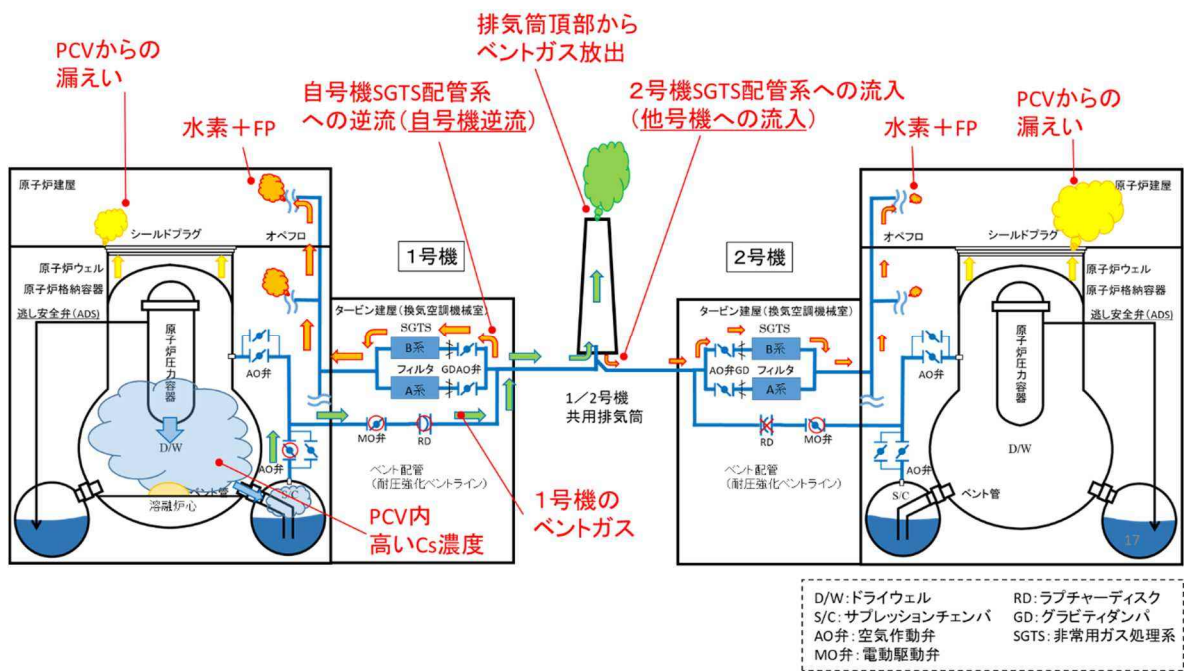
1/2号機SGTS配管系の汚染状況については、現地調査の結果及びJAEAの報告(別添3-1)等から図9に示すように、1号機のベントガスが1号機SGTSフィルタトレイン側に逆流(自号機への逆流)するとともに2号機SGTS配管系に流入(他号機への流入)が生じたことによるものと考えられる。ただし、セシウム(Cs)の配管内側への付着に関するメカニズムについては、ベントガス中の水蒸気の凝縮やエアロゾルの沈降による影響の推定など更なる検討が必要である。

図9 自号機逆流と他号機への流入

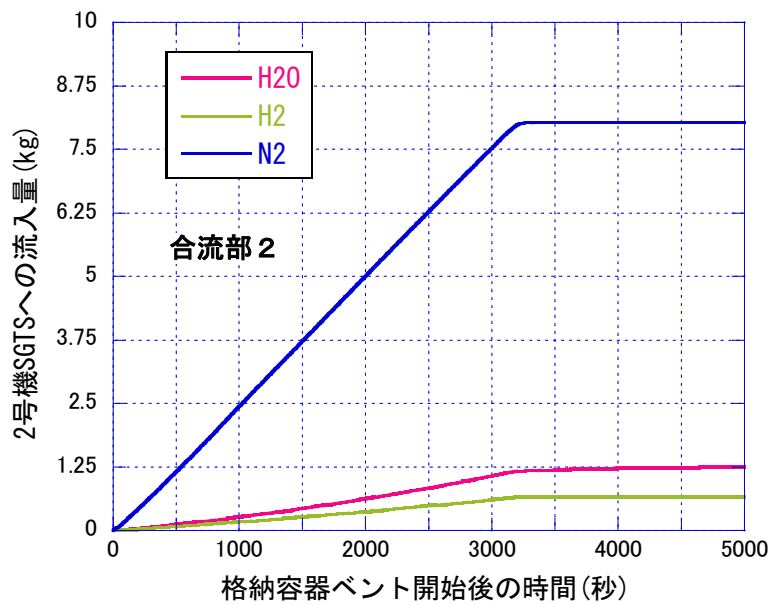
図4においては、設計条件から求めたグラビティダンパの漏洩面積を用いる場合の、ベントガスの成分である窒素、水素、水蒸気について、共用スタックに流入する流れ、並びに、合流部1及び2から1号機及び2号機の送風機に向かう流れの流量積算値の時間変化を示す。これらより、ベントから放出された気相質量に対する1号機送風機、及び、2号機送風機に向かう配管に流入した気相質量は、それぞれ、0.6%、及び、0.3%であった。この際、S/Cから放射性物質(Cs-137)が気体に均質に混合し流出したと仮定する場合、1号機及び2号機送風機に向かうSGTS配管へのCs-137流入量は、それぞれ、0.9TBqと0.4TBqである。この結果は、SGTSフィルタ等について調査結果で示された汚染量より大幅に小さく、グラビティダンパの漏洩量が設計条件よりも大きかった可能性が示されている。

図4(a) 基本ケースでの共用スタックへの流入量

図 4 (b) 基本ケース 合流部 1 から 1 号機送風機に向かう流れの積算値

図 4 (c) 基本ケース 合流部 2 から 2 号機送風機に向かう流れの積算値

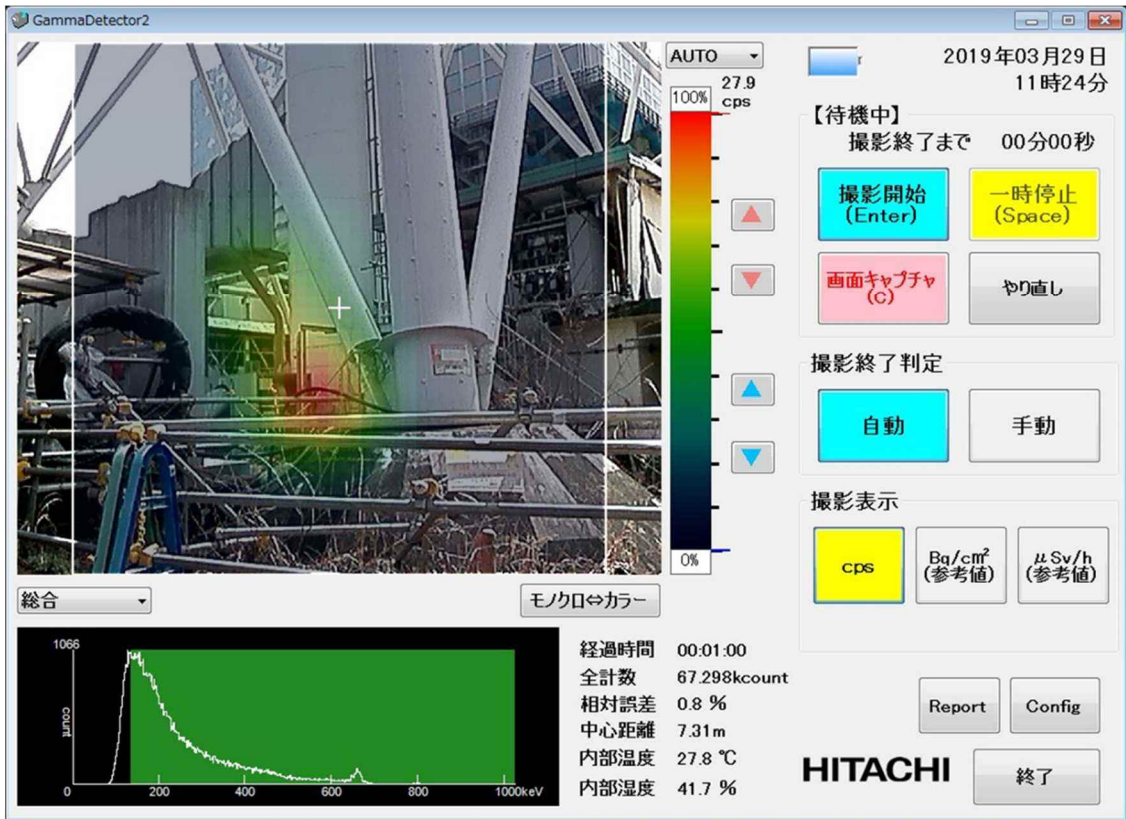
図1 1/2号機共用排気筒基部（ガンマカメラ）

1/2号機共用排気筒については、東京電力における調査でも東京電力福島第一原子力発電所事故直後に10 Sv/hを超える線量率が測定される<sup>4</sup>など、高い汚染が確認されている。2020年2月に東京電力が実施した排気筒下部周辺SGTS配管の線量率の調査<sup>5</sup>でも、1/2号機SGTS配管接続部付近の配管水平部において、約4.3 Sv/hが測定されている。

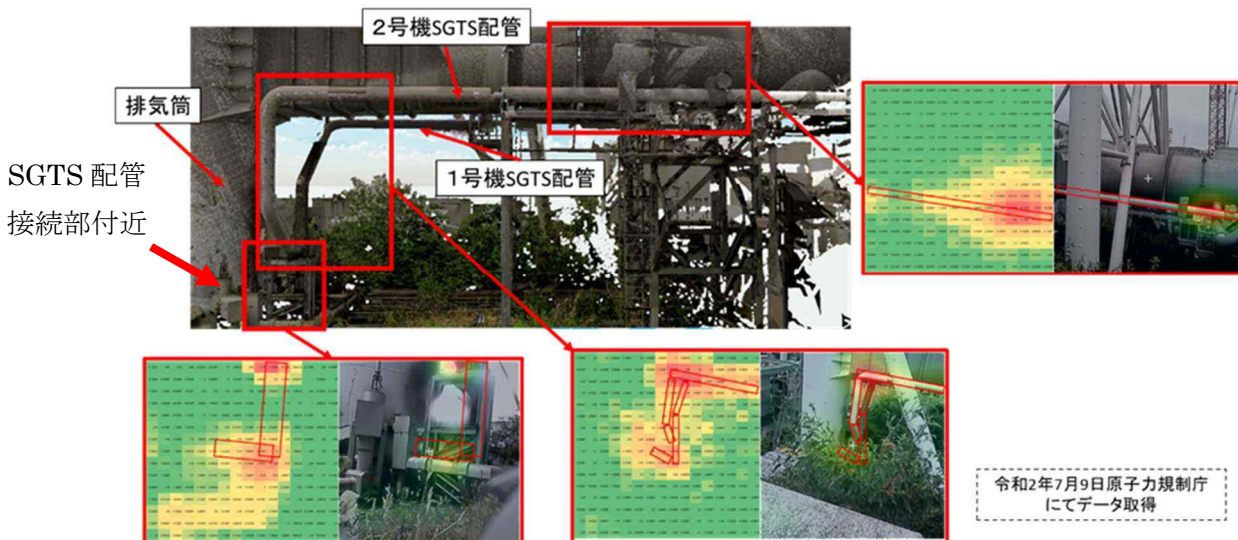
図2 1/2号機 SGTS 配管接続部付近（ガンマカメラ）

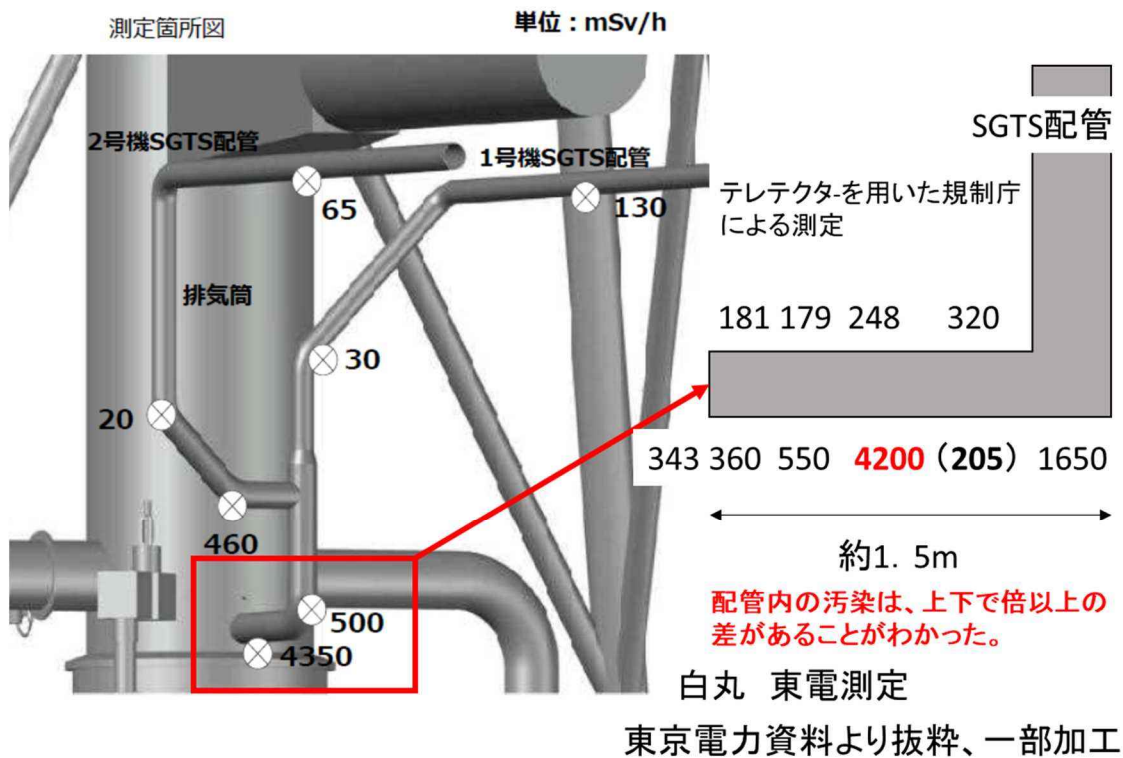
図3 1/2号機SGTS配管接続部付近のSGTS配管（テレテクター）

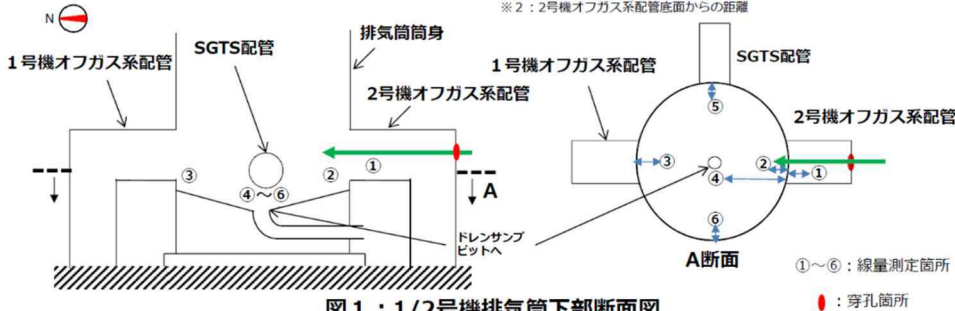
図 1：1/2号機排気筒下部断面図

測定箇所	測定値 [mSv/h]	測定位置 ※1	
		排気筒底面から	排気筒内面から(A断面参照)
①	460	約0cm ※2	約-50cm
②	100	約55cm	約20cm
③	380	約10cm	約70cm
④	280	約25cm	約150cm
⑤	820	約50cm	約10cm
⑥	320	約25cm	約10cm

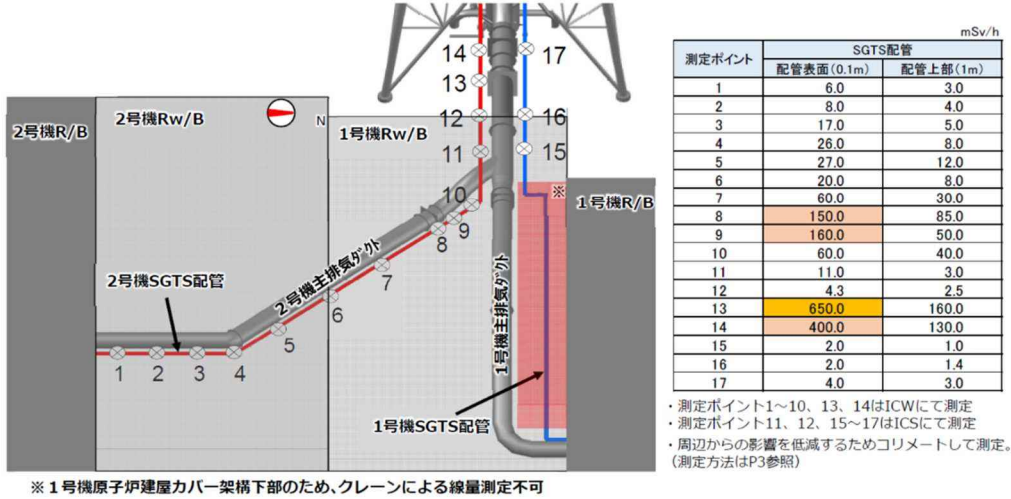
- ・1号及び2号Rw/B上部のSGTS配管近傍の放射線量を概ね3～5m間隔で測定を実施。
- ・測定ポイントのうち比較的高い放射線量はNo.8、No.9、No.13、No.14にみられ、最も高い値は、No.13の2号機SGTS配管表面から高さ0.1mの位置で約650mSv/hであった。

図10 SGTS配管近傍の線量調査結果(東京電力調査)

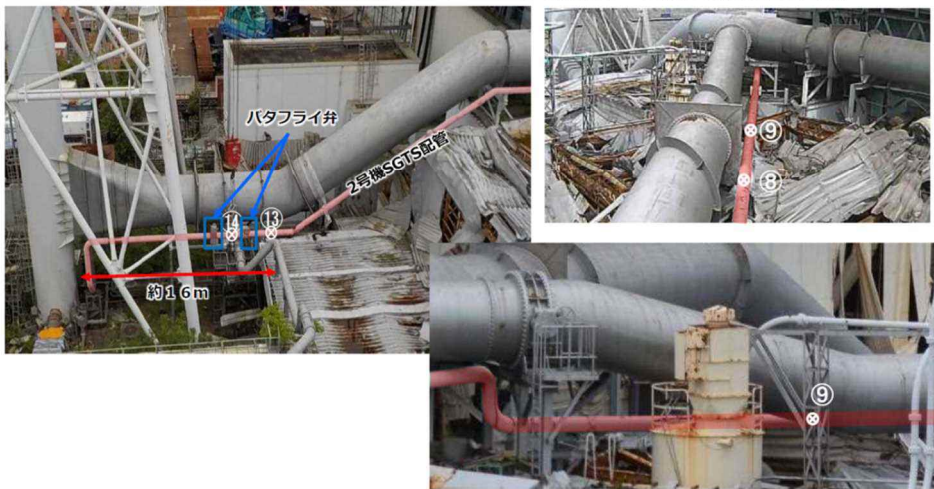
- ・高い放射線量が確認された、No.13(650mSv/h)及びNo.14(400mSv/h)付近にはバタフライ弁が設置されているため、放射性物質が止まりやすい環境も考えられる。
- ・一方、No.8/9(⑧150mSv/h、⑨160mSv/h)に関しては水平配管部分であった。
- ※周辺からの影響を低減するためコリメートして測定。(測定方法はP3参照)

図11 SGTS配管近傍の線量調査結果(高線量箇所)(東京電力調査)

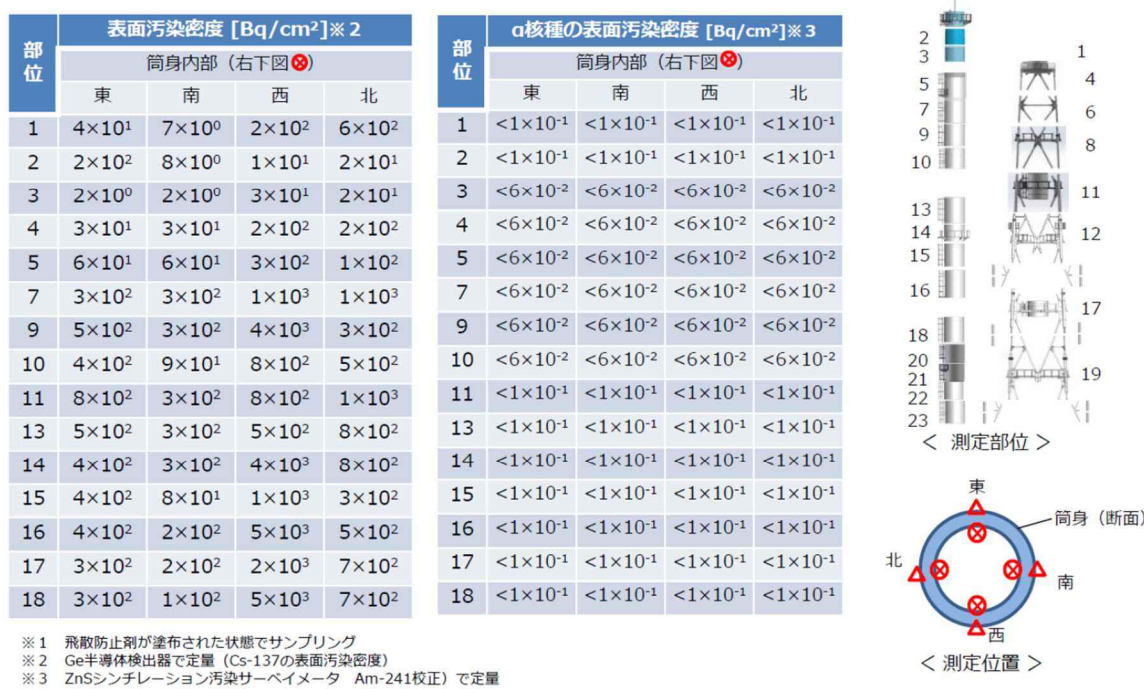
図13 1/2号機共用排気筒 1~18ブロック目解体部材の表面汚染密度の測定結果 (東京電力調査)

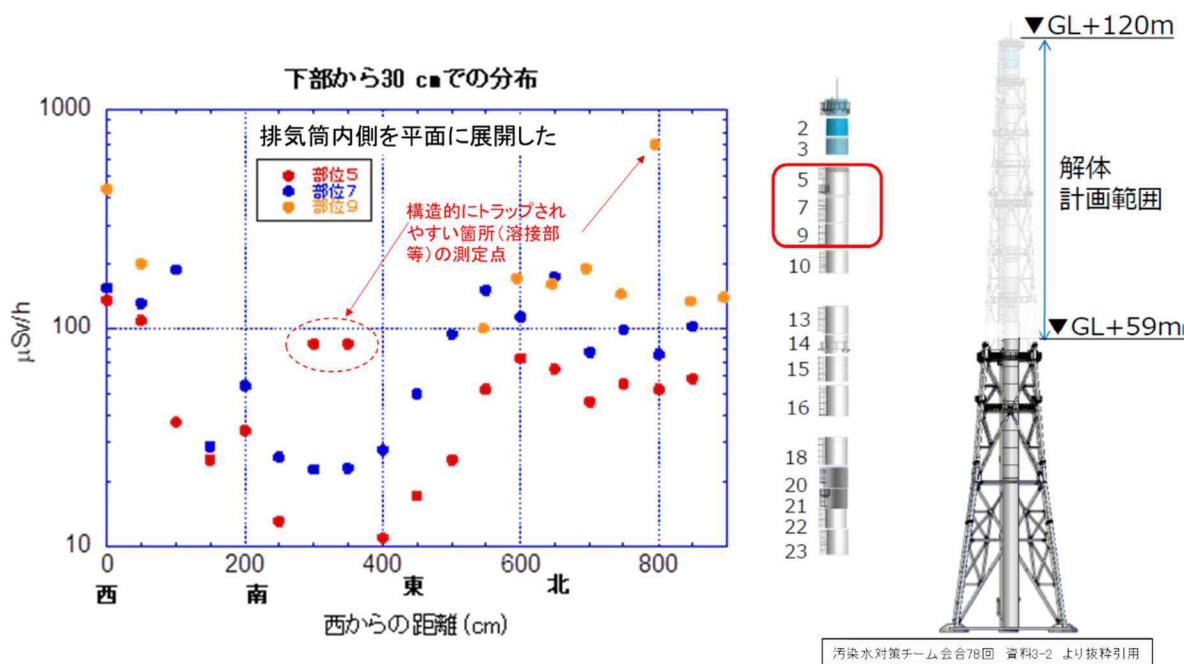
このことから、1号機ベント時のベントガスの排気筒内における流動は内面に対して均一な流れではなかったと考えられる。（図16）

なお、β線の測定結果によると、γ線による汚染に比べてβ線による汚染の程度が高く、500Bq/cm<sup>2</sup>の部位も確認され、さらに高くなる傾向にあった。これらの汚染は、主にCs-137によるものであり、今回の調査では、Sr-90-Y-90によるβ線による汚染は確認されていない。

図16 電離箱による線量率の測定結果（調査チーム）

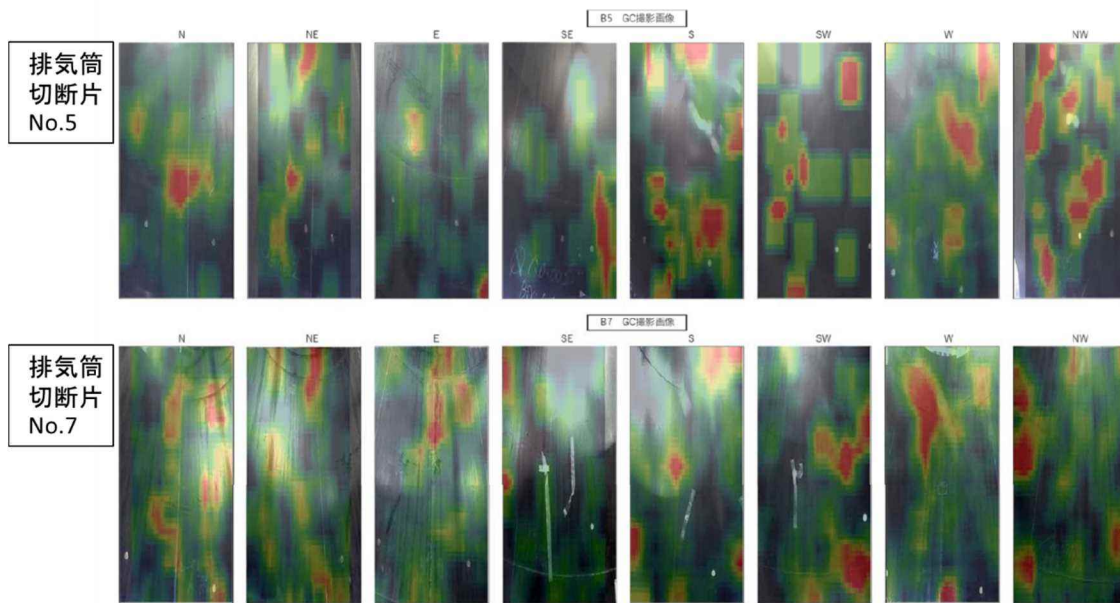
排気筒の周方向における汚染密度の分布は、ガンマカメラによる排気筒内面の汚染密度分布の測定でも確認されている。（図17～19）

図 1 7 排気筒内面の汚染密度分布（ガンマカメラ画像（No. 5, No. 7））

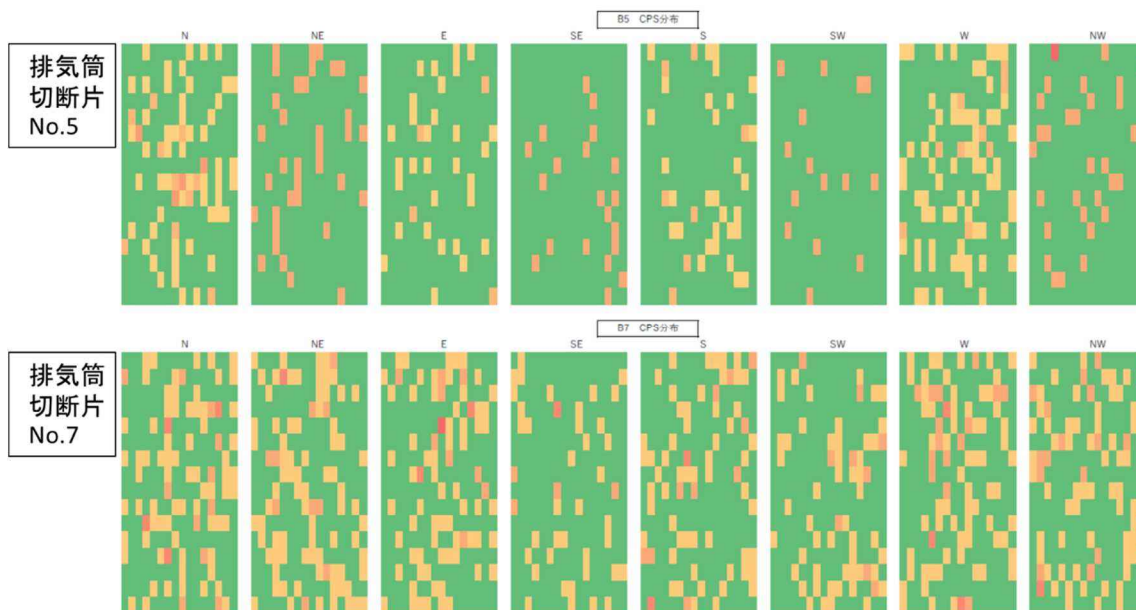
図 1 8 排気筒内面の汚染密度分布（計数率分布（No. 5, No. 7））

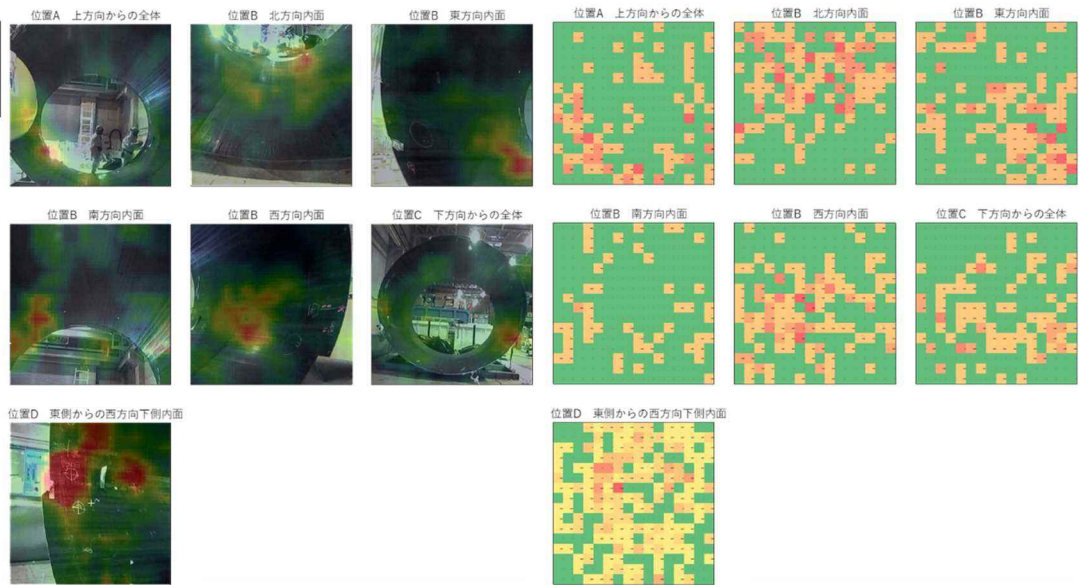
図 19 排気筒内面の汚染密度分布（ガンマカメラ画像及び計数率分布  
(No. 9))

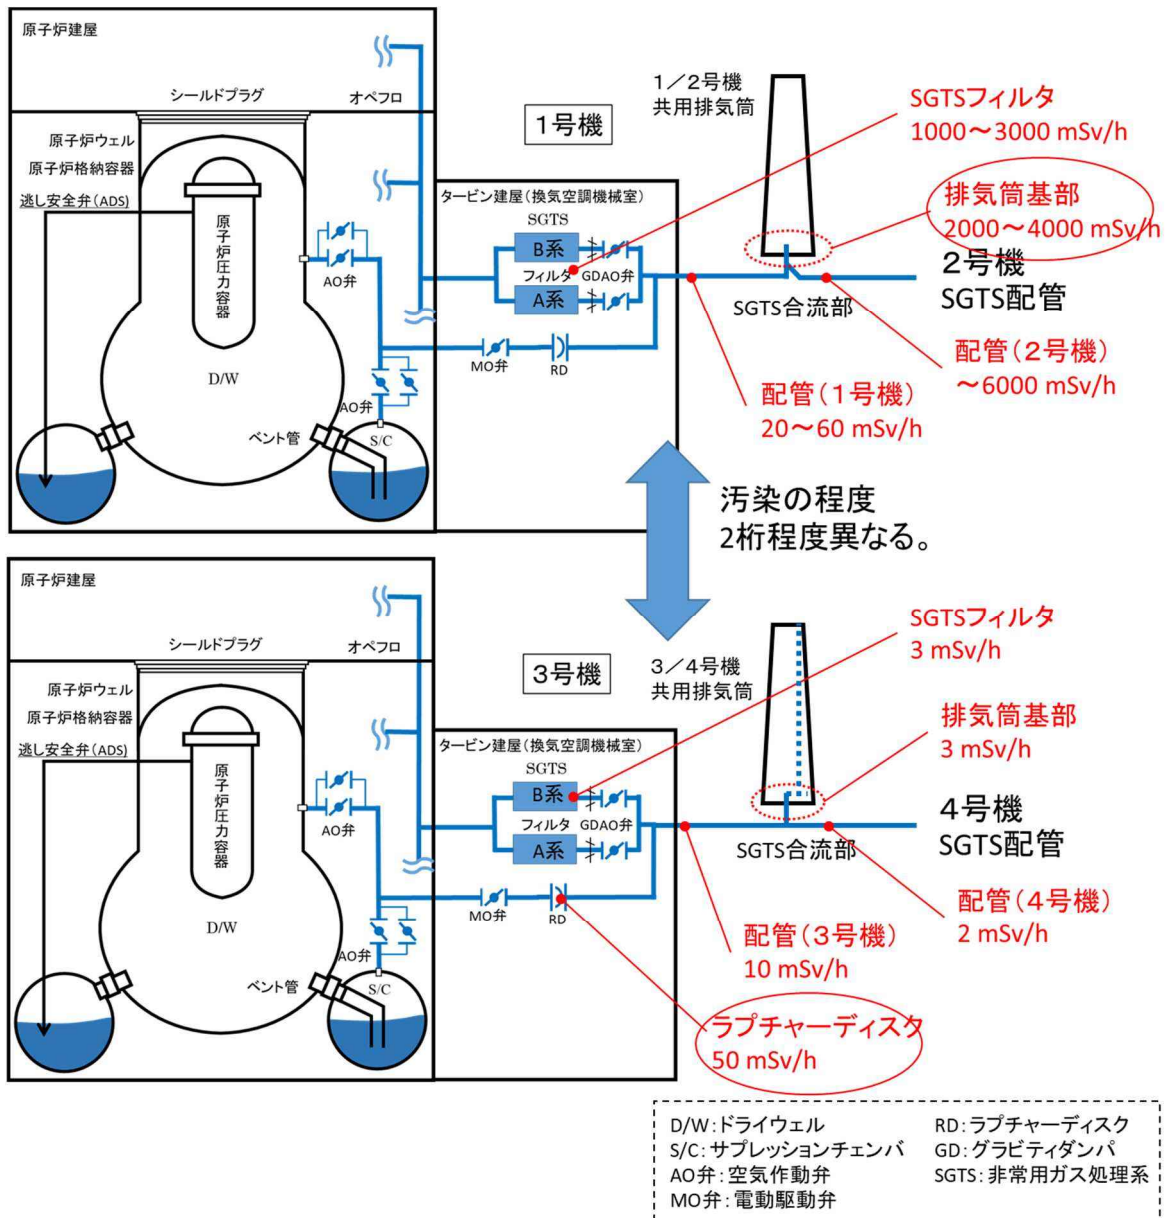
図1 1/2号機 SGTS 配管系及び3/4号機 SGTS 配管系の汚染程度

1/2号機 SGTS 配管系では、2号機ラプチャーディスクが破裂せずベントに成功していないこと（別添2参照）から、2号機は汚染源とならない。また、3/4号機 SGTS 配管系では、4号機が定期検査中で全ウラン燃料が原子炉圧力容器（RPV）から使用済燃料プールに取り出されていたことから、4号機は汚染源とならない。

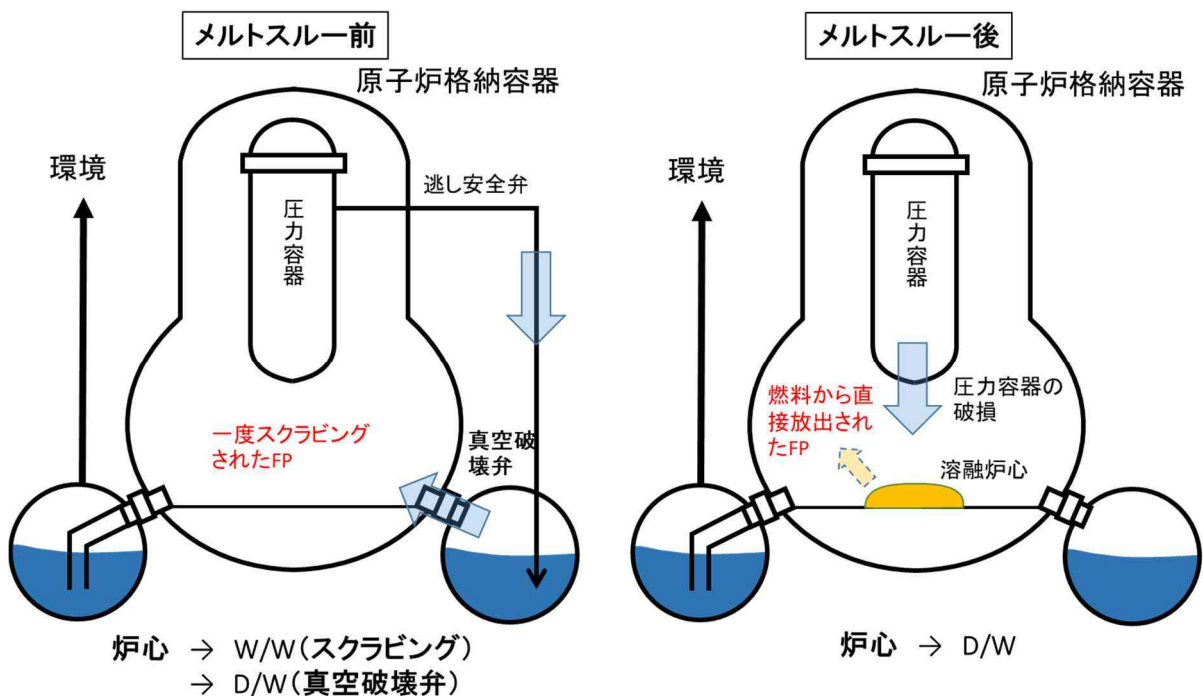
図2 ドライウェルへの主要なFP移行経路の比較

これは、ベント時点において、1号機では原子炉圧力容器 (RPV) に大きな破損が生じていたが、3号機ではそのような状況に至っていなかったことに起因していると考えられる。(1号機は図2の右の状態、3号機は図2の左の状態)

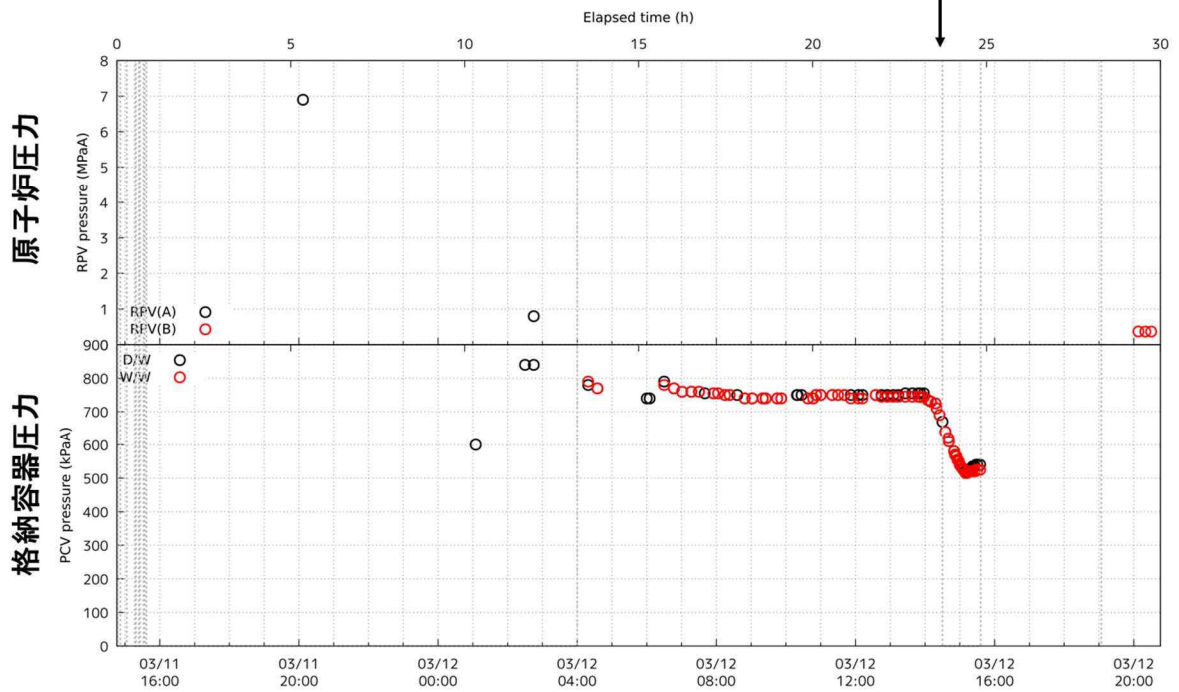
図3 1号機原子炉圧力の推移

1号機については、図3に示すようにベントの約12時間前には原子炉圧力容器 (RPV) 圧力が1MPaを下回り、この時点で原子炉圧力容器 (RPV) 下部の大きな破損が想定される。

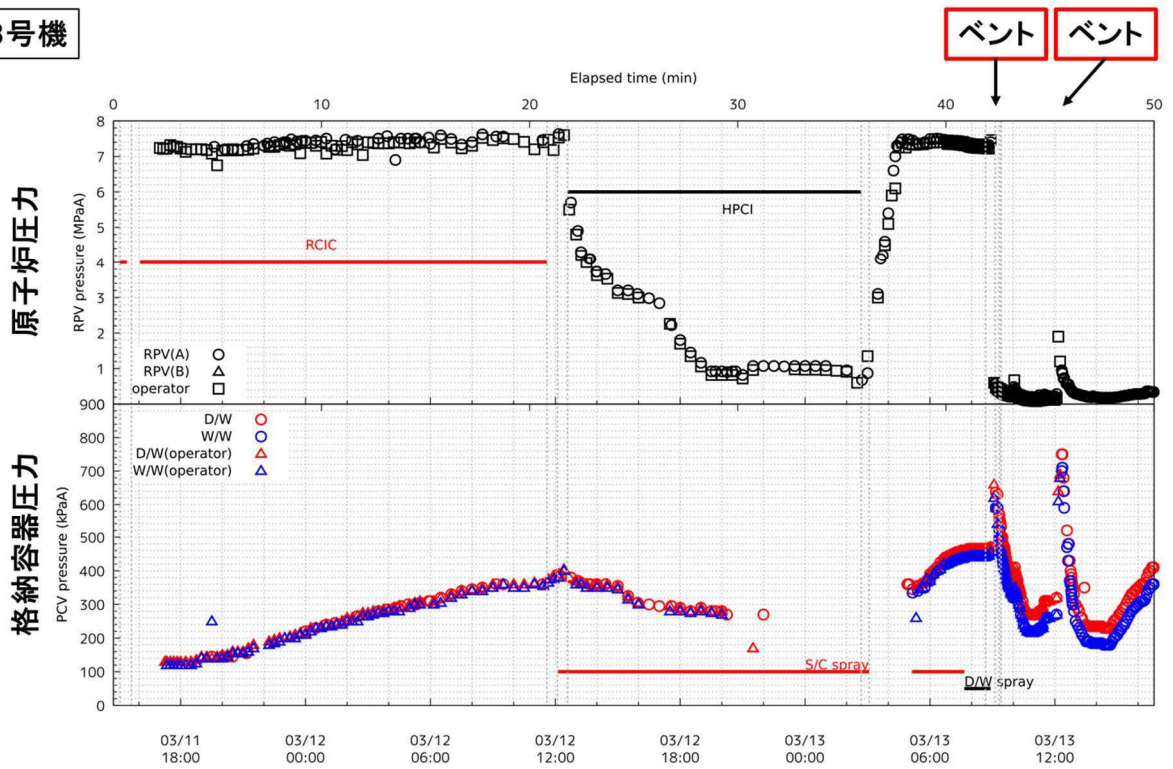
図4 3号機原子炉圧力の推移

一方、3号機では、図4に示すようにベント時点まで原子炉圧力容器 (RPV) 圧力は7MPa付近を維持しており、その時点までに原子炉圧力バウンダリから原子炉格納容器 (PCV) への漏えいが多少あったとしても、炉心が原子炉圧力容器 (RPV) 下部に落下するような事態には至っていなかったと判断している。

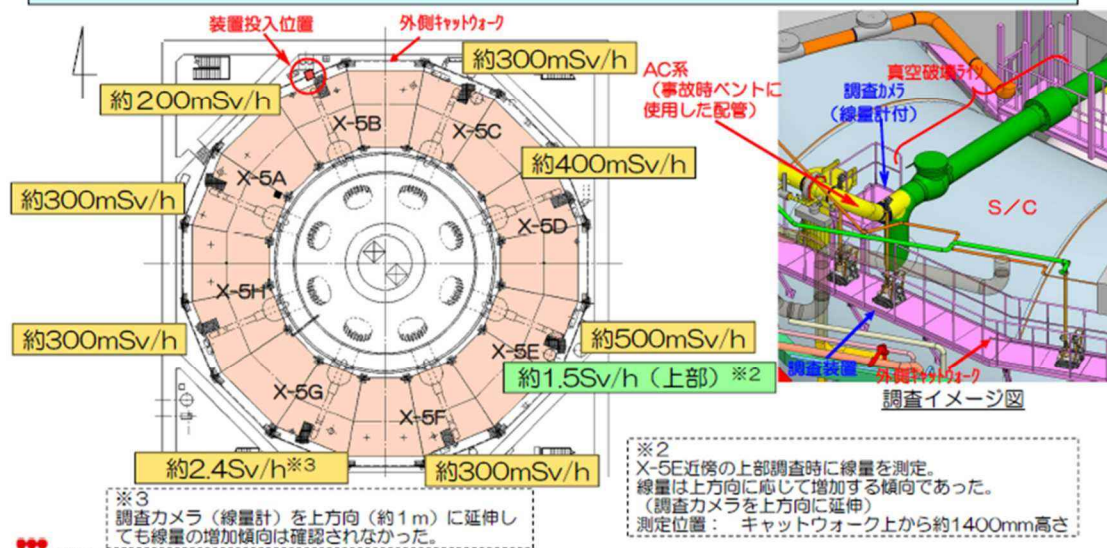
図1 1号機トーラス室内線量分布（東京電力調査）

この測定結果では、S/C 上部のうちベント管（X-5E）の近傍の上方向に線量率が上昇する傾向が確認された。当該部付近には S/C に繋がっている真空破壊弁があり、キャットウォーク上から約 1.4m の高さで約 1.5 Sv/h の線量率が測定された。

また、S/C 上部のうちベント管（X-5G）の近傍では約 2.4 Sv/h の線量率が測定されたが、当該部は上方向約 1m の高さでも線量率の増加傾向は確認されなかった。他の S/C 上部については、約 200～400 mSv/h であり、X-5G 近傍が 1 桁程度高く、X-5E 近傍の上方向（真空破壊弁付近）についても 1 桁程度高い値であった。（図 1）

この測定結果から、高い線量率が測定された2箇所（真空破壊弁付近（X-5E近傍の上方向）及びS/C上部（X-5G近傍））については、S/Cに接続している真空破壊弁が故障し、ドライウェル（D/W）中の気体がベント時にスクラビングを経由せずに排気された可能性が指摘された。これは、ベントガス中に、ベント管を経由してスクラビングされた後の放射性物質とD/Wから直接S/Cの気相部に放出された放射性物質が混在していた可能性を示唆するものであり、SGTS配管系の汚染状況やソースタームの解釈や分析の観点から検討を要するものであった。

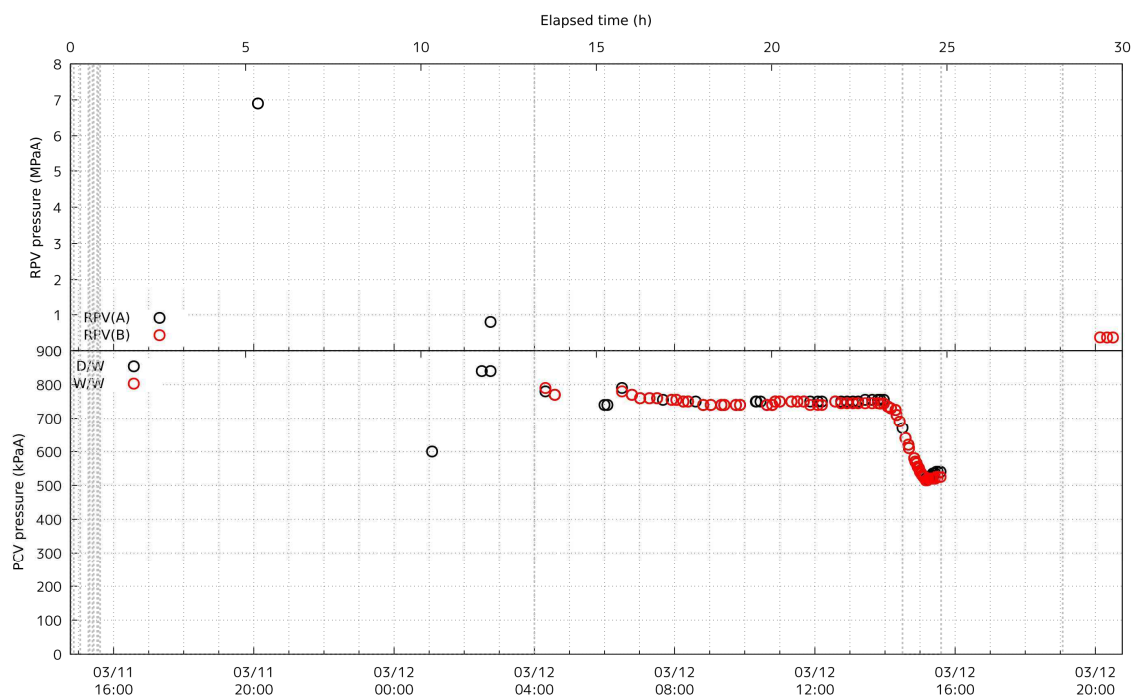
図2 1号機のRPV圧力（上）及びPCV圧力（下）

図 2 に 1 号機の原子炉圧力容器（RPV）の圧力を上側に、原子炉格納容器（PCV）の圧力を下側に示す。下側の横軸は日付及び時刻を、上側の横軸は東北地方太平洋沖地震発生時からの経過時間をそれぞれ示す。RPV 圧力は 3 月 12 日 3 時頃には減圧され、1MPa を下回り、原子炉格納容器（PCV）圧力は 700 kPa（abs）を超えている。シビアアクシデント解析コードを用いた既往の報告[3]では、地震発生後概ね 10～15 時間程度で原子炉圧力容器（RPV）が破損したと計算されている。1 号機でベントが実施された 3 月 12 日 14 時 30 分頃までには、熔融炉心は D/W へ移行し、FP が熔融炉心から直接 D/W へ放出される状況にあったと推定される。また、原子炉圧力容器（RPV）が破損する以前も、原子炉圧力容器（RPV）が減圧する過程では、高温、高圧の影響によ

り、主蒸気逃がし安全弁（SRV）のフランジガスケット部、計装配管その他の貫通配管又はそれらの接合部等が破損した可能性が指摘されており[4]、D/W には大量のセシウム（Cs）が放出されていたと考えられる。したがって、ベント実施以前に、D/W には大量の Cs が存在していたと考えられる。

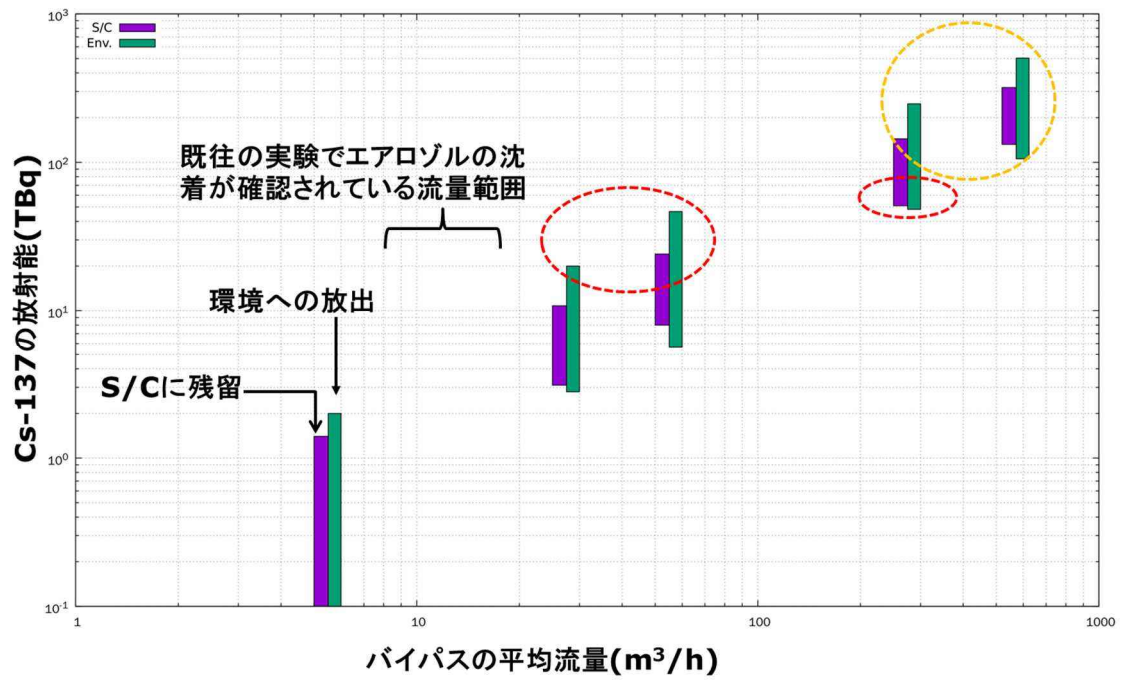
図 5 Cs-137 の移行量 (バイパスによる増加分)

真空破壊弁のバイパス流量をパラメータとして変化させ、真空破壊弁のバイパスによってS/Cへ移行するCs-137について、ベントによって環境へ放出される量とS/Cに残留する量を評価した。図5に示すように、バイパス部での流量が100 m<sup>3</sup>/hを超えるような大規模な漏えいの場合、ベントによって環境へ放出されるCs-137の放射能は数百TBqとなることが分かる。これは環境中で測定された放出量を大幅に超えており、このような規模のバイパスが生じたとは考え難い。また、前述のようにバイパスが生じないと考えた場合でも、ベントによる環境への放出量は100 TBq程度と評価されていることから、1号機のベント放出量が高くなった主要因を、真空破壊弁のバイパスによるものとすることは合理的ではない。

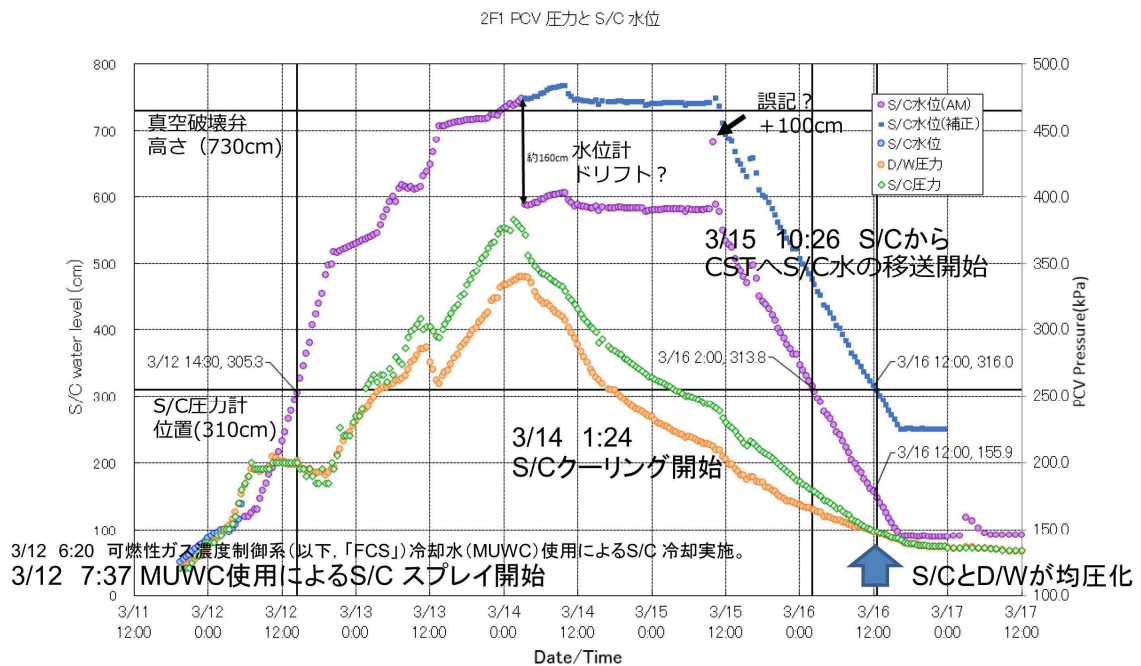
図 6 2F1 での PCV 圧力と水位の関係 [7]

福島第二原子力発電所1号機(2F1)では、目視点検の結果、真空破壊弁のシートガスケットが外れていることが確認されている[6]。図6に2F1で測定された原子炉格納容器(PCV)圧力を示す。3月13日0時頃から3月16日12時頃の間はS/C圧力(黄緑)がD/W圧力(オレンジ)よりも高い値で推移している。真空破壊弁が作動することでS/C圧力とD/W圧力は均圧化されるが、圧力差が解消されずに維持されている。このことから、真空破壊弁が開いた状態が長時間継続したことが、シートガスケットが外れた原因となった可能性を指摘した。一方、S/C圧力とD/W圧力の圧力差は、真空破壊弁の作動圧よりも高いものであったが、第14回事故分析検討会において、2F1では3月12日7時37分から復水補給水系(MUWC)の使用によるS/Cスプレイが開始されたことで、S/C水位がS/C圧力計の位置よりも高くなり、S/C圧力は水頭圧の影響を受けているとの説明があった。

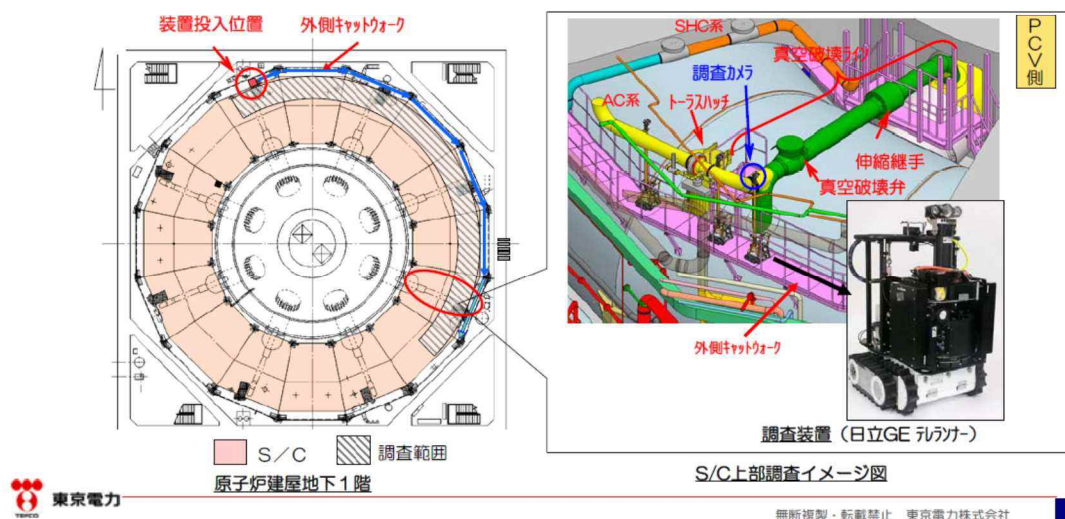
図7 1号機 S/C 上部調査の概要（東京電力調査）

1号機 S/C 上部調査（2014年5月）で観測された高い線量率の箇所のうち、S/C 上部（X-5E 近傍）の上方向については、調査カメラによって真空破壊ラインの伸縮継手保護カバーの原子炉格納容器（PCV）側と反原子炉格納容器（PCV）側からの漏えいが確認されている。周辺の真空破壊弁、トラスハッチ、不活性ガス系（AC系）配管等に漏えいは確認されていない。（図7～9）

このことから、真空破壊弁のバイパスの有無については不明であるが、真空破壊ラインの伸縮継手部の損傷により原子炉格納容器（PCV）バウンダリからの漏えいが生じており、当該部付近における高い線量率の原因となっていることが考えられる。

- 真空破壊ラインの伸縮継手保護カバーのPCV側と反PCV側からの漏えいを確認。

- 真空破壊弁・トラスハッチ・SHC系配管・AC系配管に漏えいは確認されなかった。
