東京電力福島第一原子力発電所における  
事故の分析に係る検討会  
第19回会合

東京電力福島第一原子力発電所事故の調査・分析に係る中間取りまとめ（案）

### 第1章 原子炉格納容器からの放射性物質等の放出又は漏えい経路・箇所に関する検討

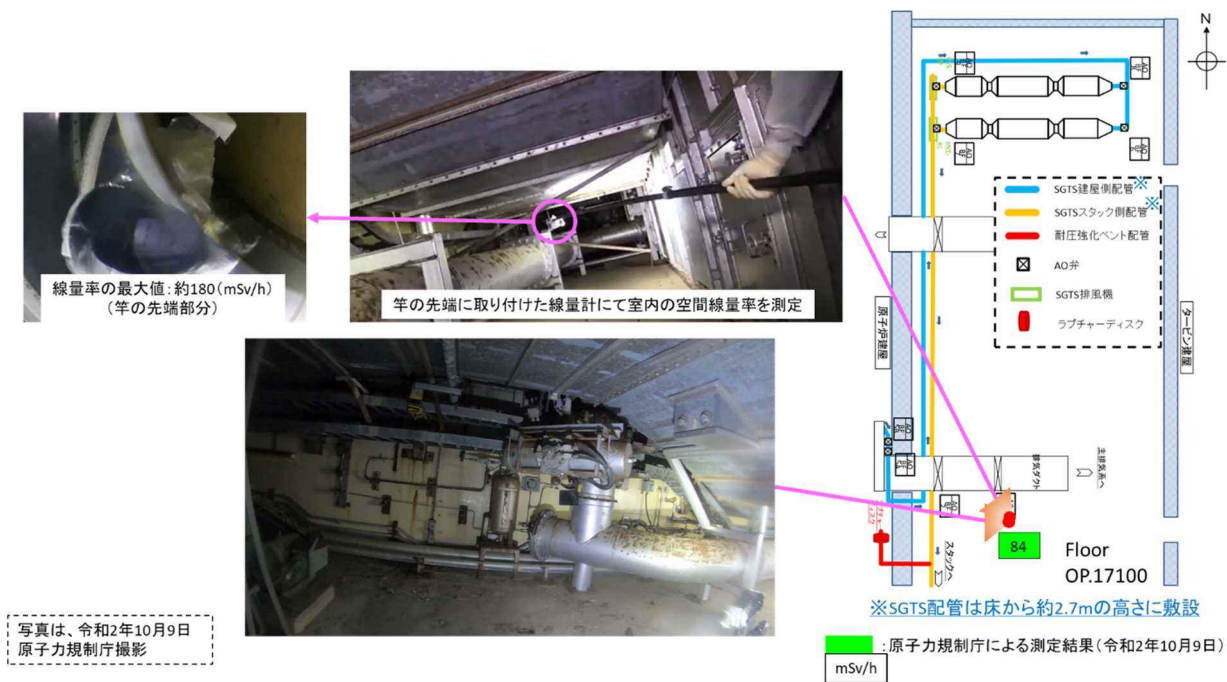
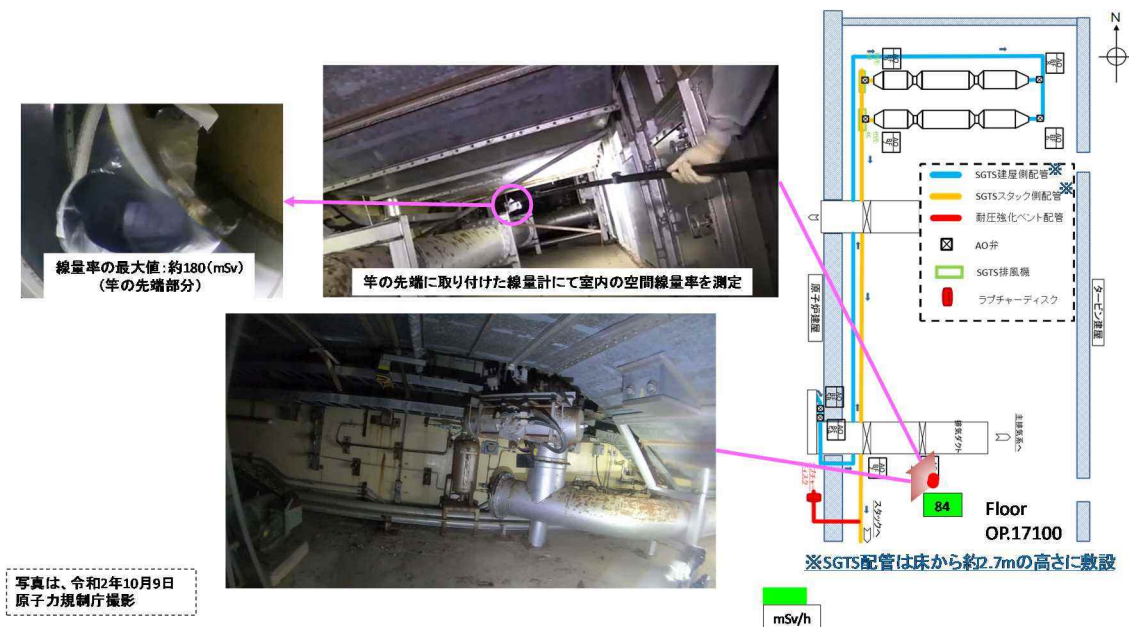
図2 1号機SGTS室内の調査概要

以上のことから、1号機のSGTSフィルタトレインの汚染は自号機のベントガスが逆流してきたことによるものと考えることが合理的である。

なお、1号機については、今後、追加の線量率測定等が必要である。

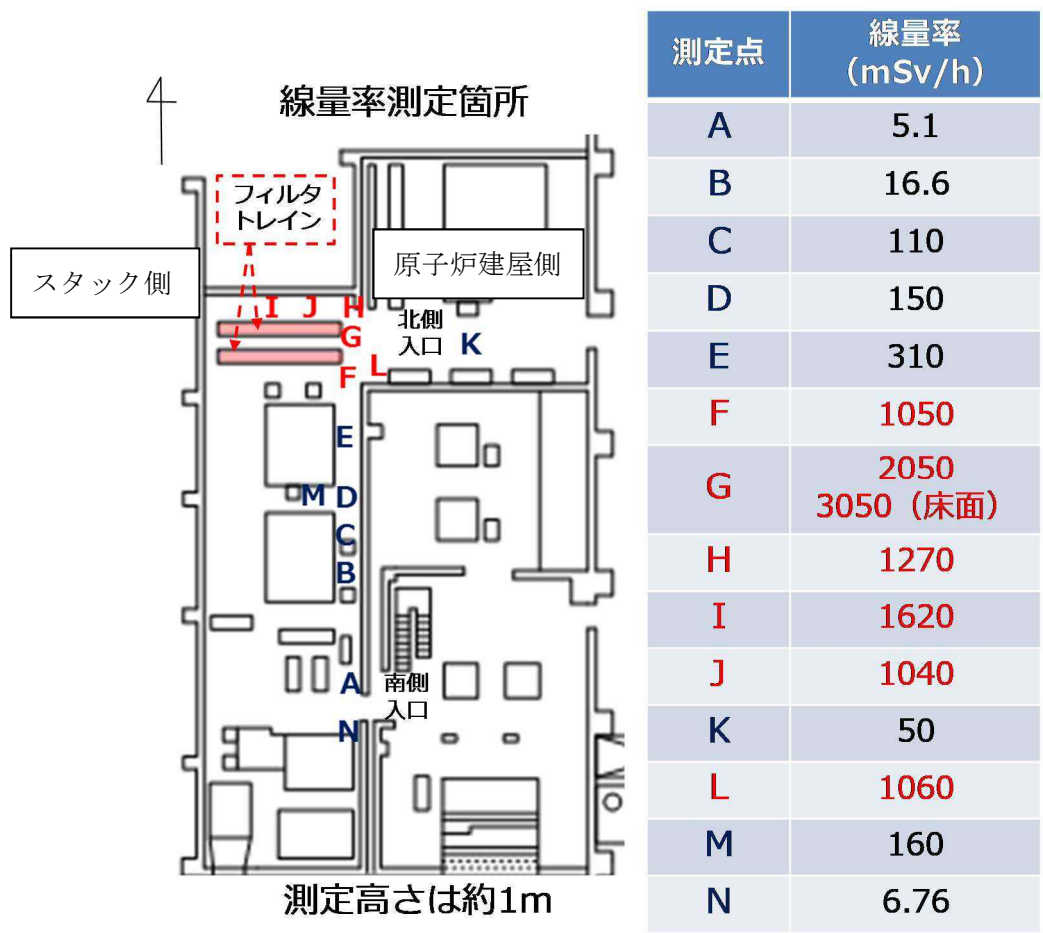
図3 東京電力による1号機SGTSフィルタトレイン周辺の線量率調査結果 (2020年8月25日測定)※

仮に、フィルタトレインの高線量率の原因が、ベントガスの逆流によるものではなく、原子炉格納容器から原子炉建屋内に漏えいしたガスが空調ダクトを經由してSGTSに流入したことによるものとした場合、原子炉建屋内において、原子炉格納容器貫通部などからの漏えい箇所やその周辺の空調ダクトも高線量率になっていると考えられる。

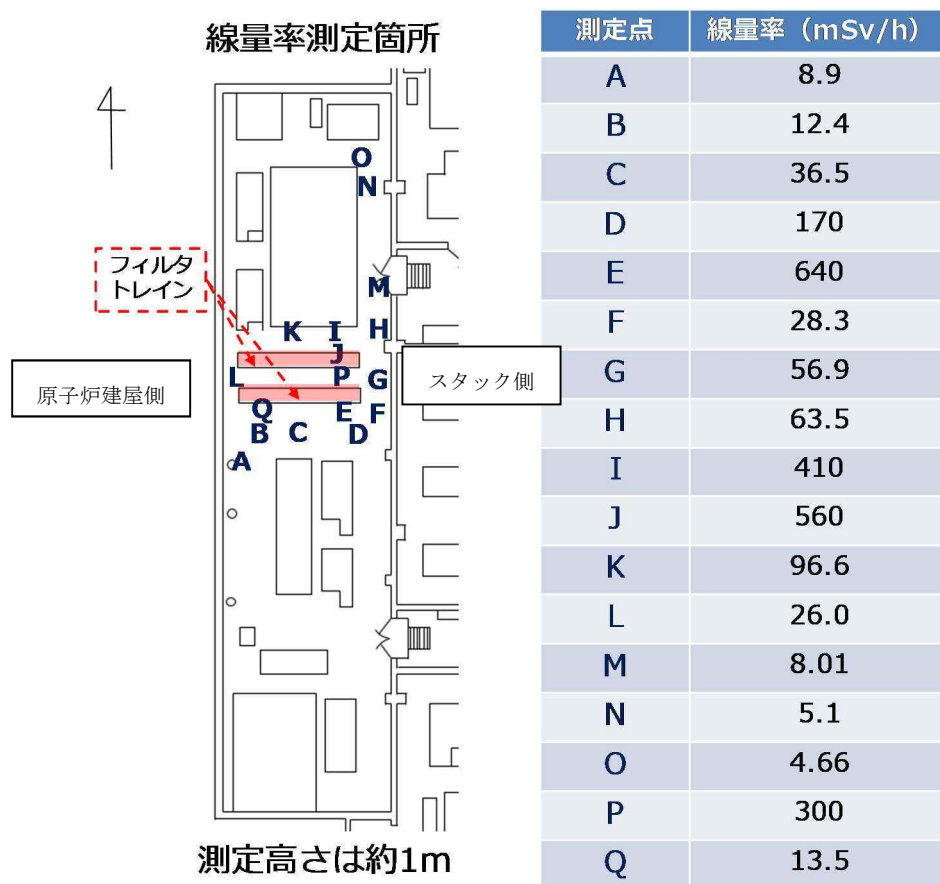
図5 東京電力による2号機SGTSフィルタトレイン周辺の線量率調査結果※

さらに、東京電力によるロボットを用いた2号機SGTSフィルタトレイン周辺の線量率測定結果（図5）においても、両系のフィルタ出口側（スタック側）が、入口（原子炉建屋側）側よりも高い線量率となっている。

2号機ではベント配管上のラプチャーディスクが破裂していないことから、2号機SGTSフィルタトレインの高線量率の原因は、1号機のベントガスが2号機SGTSフィルタトレインに逆流していたことによるものと判断する。

なお、A系のフィルタトレインでは入口側（原子炉建屋側）の線量率が高く、逆流の関係がみられないのは、出口側のグラビティダンパの漏えい率がB系よりも小さいことによるものと考えられる。

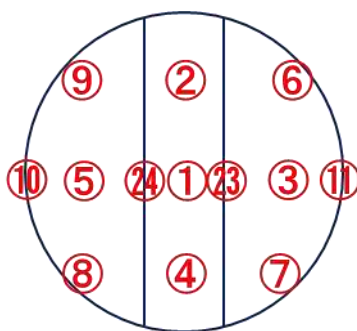
図 7 鉛コリメータ付き CdZnTe によるシールドプラグ 1 層目（頂部カバー）上での測定場所

3号機オペフロでは、2015年11月に、東京電力の協力を得て、鉛コリメータ付の CdZnTe 検出器による測定を行い、シールドプラグ下部の Cs-137 量の推定を行った。本検討とは若干異なるが、同じ手法で、シールドプラグ表面から約 50 cm 位置の CdZnTe 検出器による測定結果から Cs-137 全エネルギー吸収ピーク計数率を計算し、測定されたピーク計数率から Cs-137 の汚染密度を求めている。シールドプラグ 1 層目（頂部カバー）上の測定位置を図 7 に、推定に用いた測定結果を表 3 に示す。汚染密度は、 $8.1\text{E}+09$  から  $5.7\text{E}+10$  Bq/cm<sup>2</sup> で、平均は  $2.7\text{E}+10$  Bq/cm<sup>2</sup> である。半径 6 m の隙間に一様に Cs-137 があるとすると、総量では、9.2 から 64 PBq、平均値を使うと 31 PBq と 推定される。(別添 7-1)

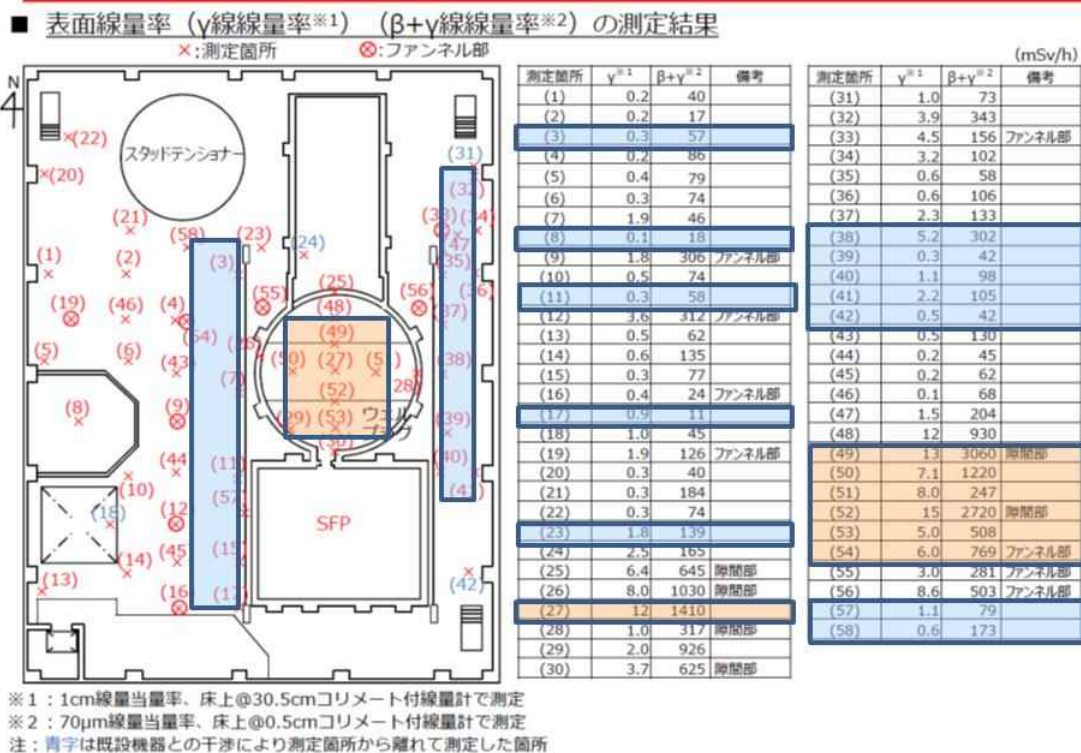
図10 東京電力による表面  $\gamma$  線線量率の測定結果※及び9)

今回、図8に示した検出器を用いることで、遠方の強力な線源を避け、かつ限定した範囲の表面及び下層部隙間の汚染を捉えることができる。(図9) これまでの測定のうち、上記の検出器を用いて床からの距離を一定として測定した結果を図10に示す。

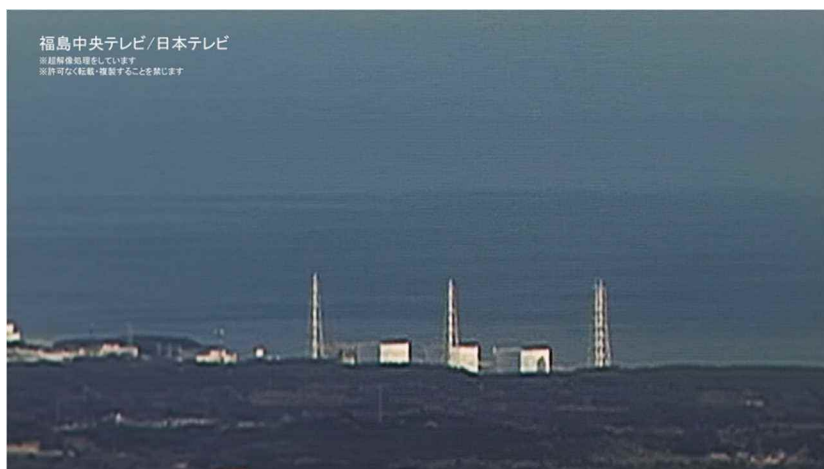
図3-1 爆発直前の3号機原子炉建屋の映像 (-3/60秒)

- ・ 火炎等が発生する  
1/60コマ前の状況  
(-3/60秒)
- ・ 原子炉建屋等における変形が始まっていない

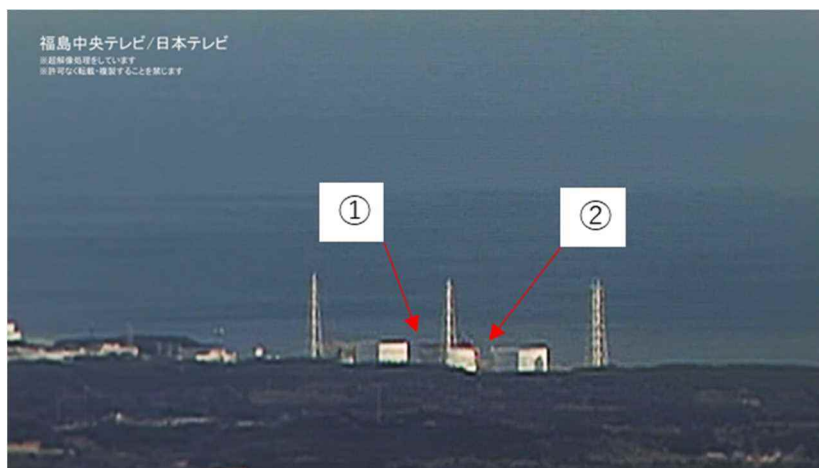
図3-2 -2/60秒時点での3号機原子炉建屋

- ①原子炉建屋の北西方向へ変形開始
- ②建屋東南角4階天井高さ付近に小火炎(赤紫)の発生

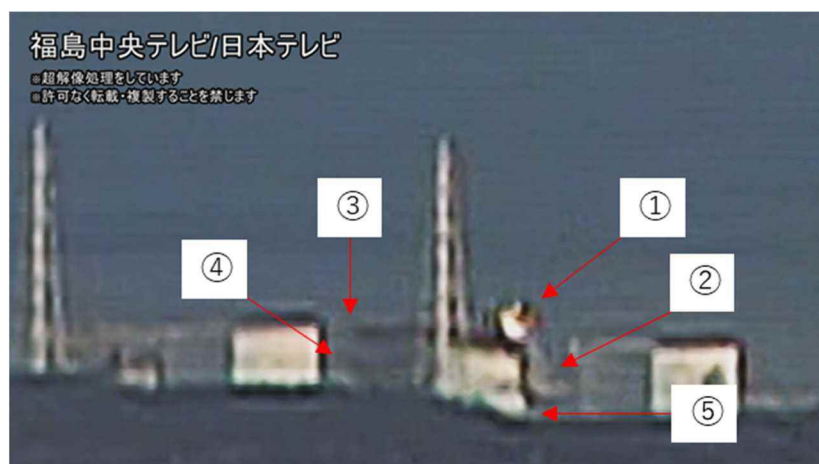
図3-3 -1/60秒時点での3号機原子炉建屋

- ①建屋屋根東南部に黄橙色火炎の発生
- ②4階部分から映像右方向に白煙放出
- ③建屋の北西方向への変形継続
- ④建屋北西角の北西方向への膨張開始
- ⑤南壁の崩落開始

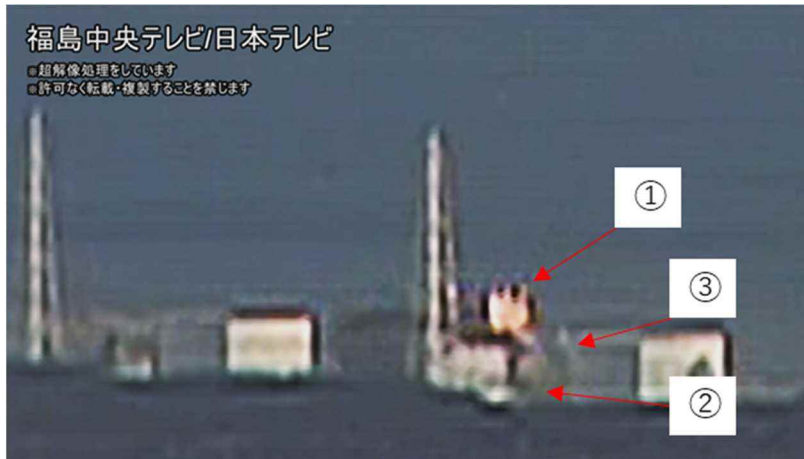
図3-4 0/60秒時点での3号機原子炉建屋

- ①建屋屋根東南部の  
橙色火炎拡大
- ②建屋南壁崩落顕著
- ③東南角へ噴出顕著

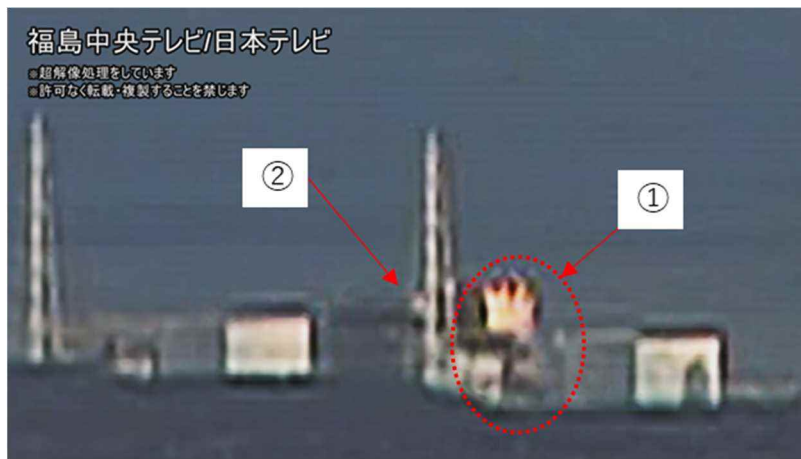
図3-5 1/60秒時点での3号機原子炉建屋

- ①火炎（黄橙色）、  
建屋南壁の崩落、  
東南角への噴出に  
大きな変化なし
- ②建屋屋根中央部の  
上方への膨張開始  
か明確ではないが  
火炎も合わせ確認

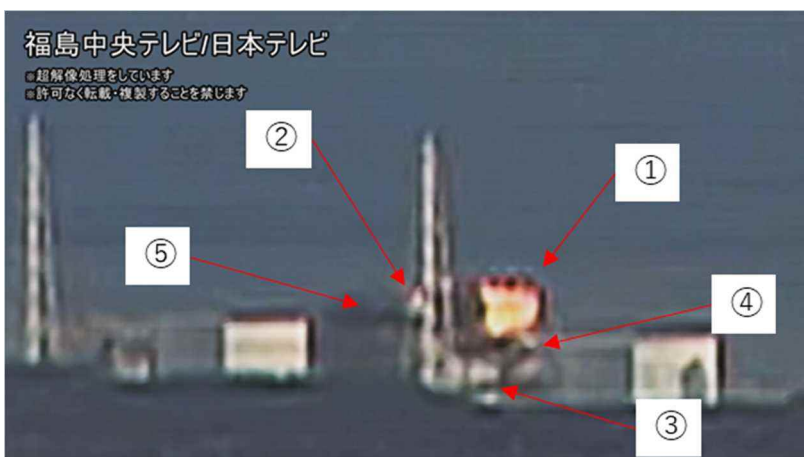
図3-6 2/60秒時点での3号機原子炉建屋

- ①建屋屋根東南部の  
火炎（黄橙色）拡大
- ②建屋屋根、見かけ上  
スタック左にも小  
火炎
- ③建屋南壁の崩落拡  
大は5階部分下部  
に進んで一旦停止
- ④東南角への噴出は  
進行し、4号機建屋  
の陰にまで至った。
- ⑤中央部上方へ膨張

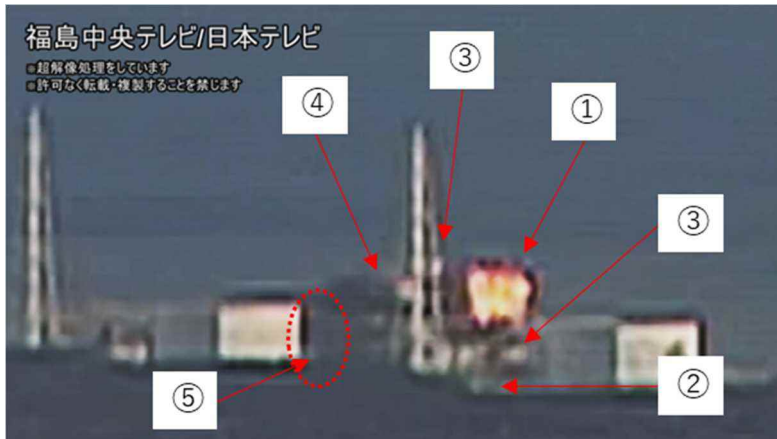
図 3-7 3 / 60 秒時点での 3 号機原子炉建屋

- ① 建屋屋根東南部及び見かけ上排気筒左の小火炎（黄橙色）は継続
- ② 建屋南壁崩落顕著は前コマと同じ
- ③ 南壁 4 階部分や南東方向に見られる小さな火炎部分は、輝度からして火炎の照り返しの可能性。
- ④ 建屋屋根中央部の上方への膨張継続
- ⑤ 西側壁、変形開始直後から、2 号機側へ膨張するように移動

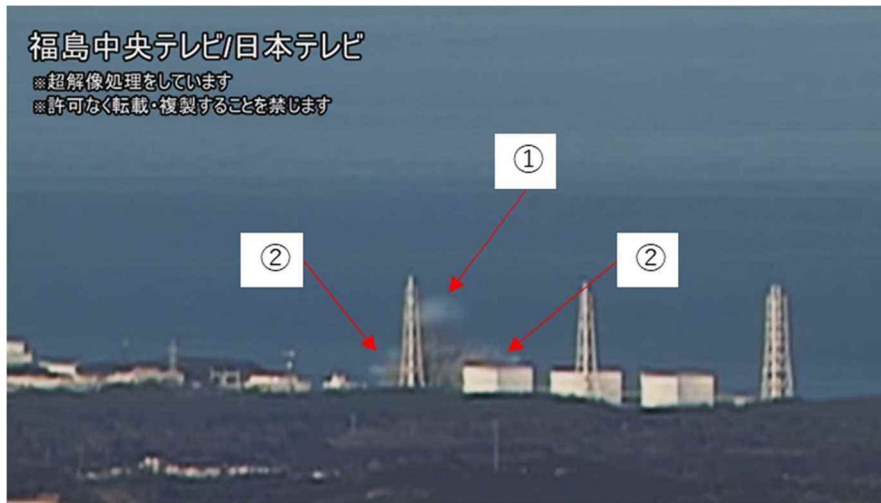
図 4—3 1号機の水素爆発における噴煙等の状況 15/60 秒

① 白い帯状の波が確認できる

② 噴煙及び破片の多くが左右に拡散し、上方には上昇はほとんど見られない

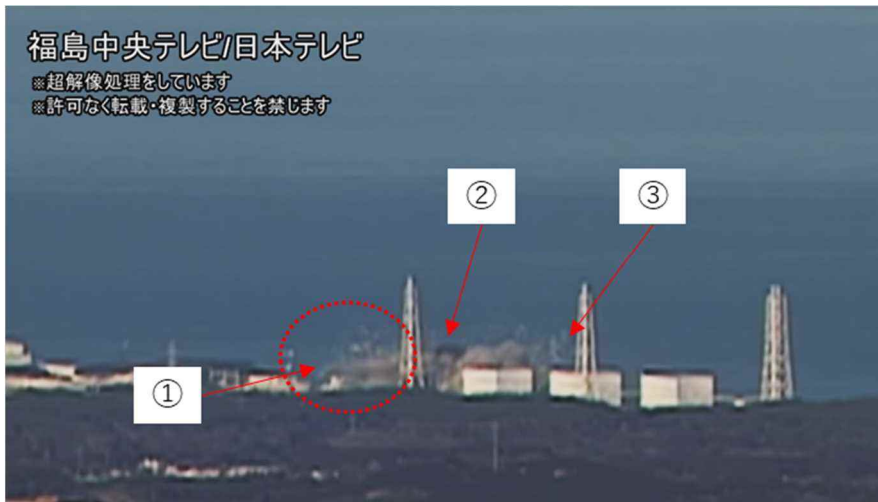
図 4—4 1号機の水素爆発における噴煙等の状況 60/60 秒

① 破片が遠方に飛散している

② 原子炉建屋頂部付近には大きな破片等の上昇は見られない

③ ①と同様に破片が2号機側にも飛散している

15/60 秒以降の画像からは、特に図 4-4 に示した 60/60 秒の時点より、原子炉建屋の南北方向に破片が散乱、噴煙よりも遠方に散乱している様子がわかる。

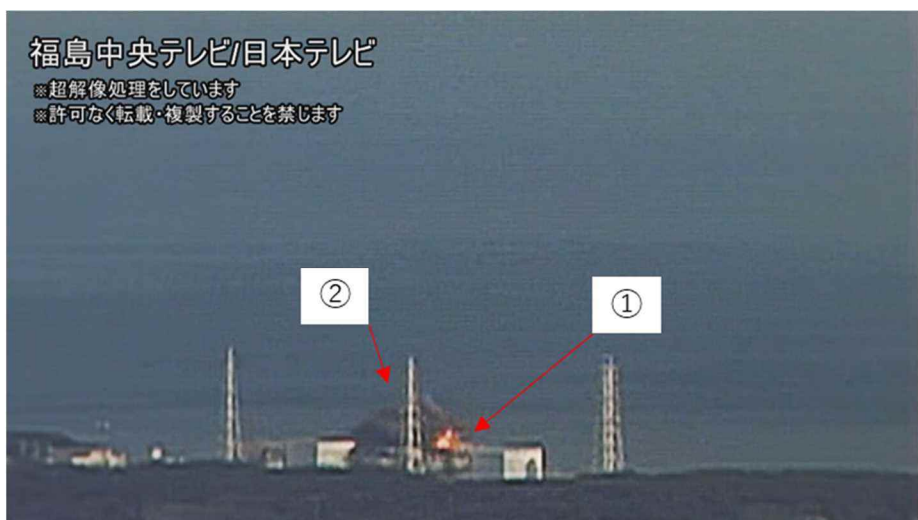
図 5-2 3号機の水素爆発における噴煙等の状況 20/60 秒

次に3号機を同様の視点で整理する。次の図5では、原子炉建屋上方に上昇する噴煙と破片に着目した。3号機原子炉建屋屋上において、20/60秒から60/60秒にかけて、火炎を取り巻くように黒煙が広がっている様子がわかる。その後、火炎はその燃焼位置は変わらずに黒煙に吸い込まれるように視認できなくなっている。

①建屋屋根東南部に拡大していた火炎は噴煙に吸い込まれるように視認できなくなった  
②噴煙が上昇するとともに噴煙量も増加

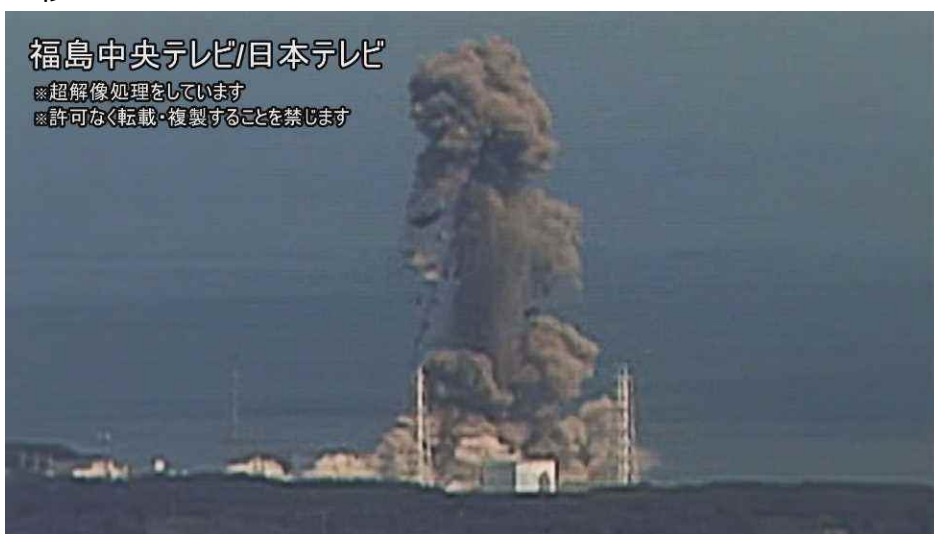
## 図5—5 3号機の水素爆発における噴煙等の状況 540600/60

1号機と異なり、凝縮波は確認できていないが、破片と噴煙は同時に上昇しており、最終的には噴煙は270m付近に、大きな破片は200m以上まで約9秒程度かけて上昇している。よって、1号機と3号機を発生した噴煙と破片の挙動で比較しても、3号機の大きな噴煙及び破片の挙動は、初期の爆発エネルギーだけで吹き上げられたとする説明は困難である。

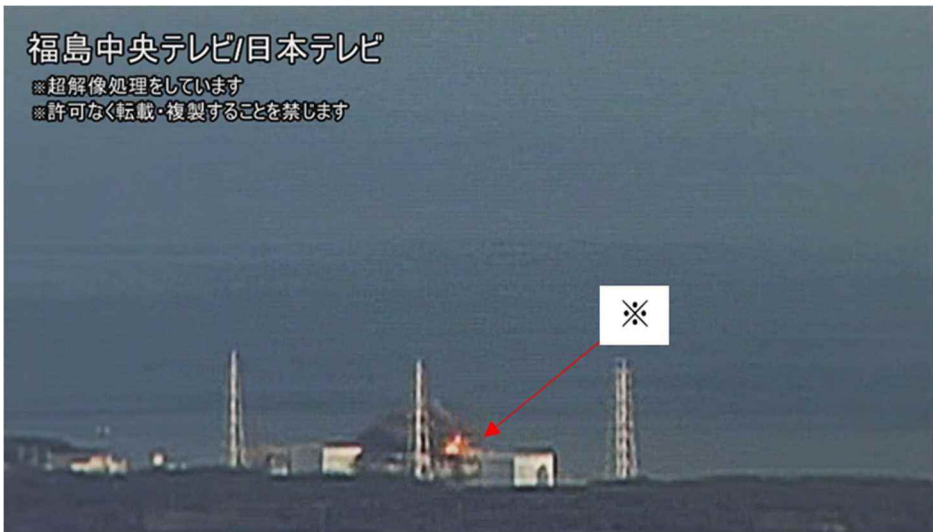
図7-10 3号機における水素爆発時の原子炉建屋上部の火炎の状況 20/60秒

※火炎が吸い込まれるように視認できなくなる

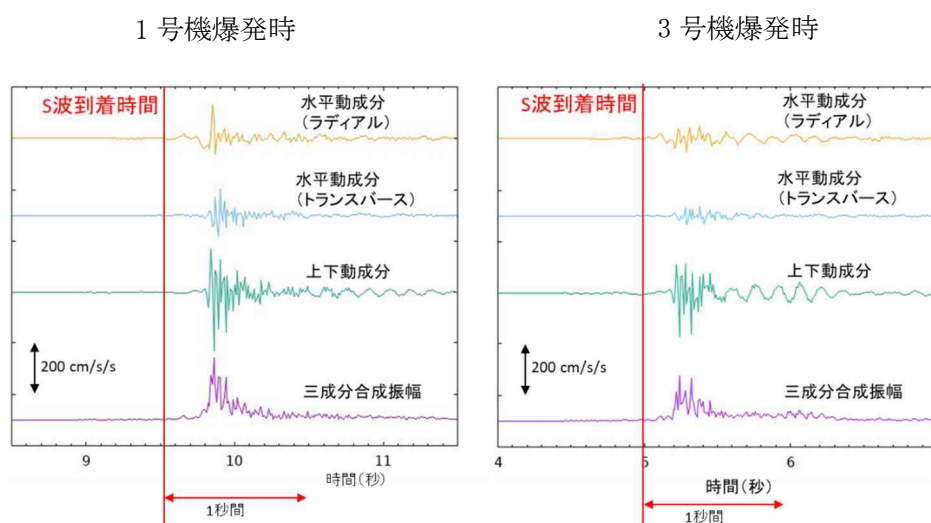
図4. 1号機及び3号機爆発時の観測点Dにおける3成分波形及びSRSS振幅

1号機及び3号機爆発時の観測点Dにおける観測波形のうち、4.2節で同定したS波到着時間付近の波形を図4に示す。いずれの爆発時も上下動成分は水平動成分に比べ同等以上の大きな振幅を示しており、地盤を伝播する振幅には上下動成分が大きく寄与していることがわかる。よって、最大振幅の評価には水平動2成分に上下動成分を加えた、3成分のそれぞれの振幅の二乗和平方根（SRSS振幅）を用いることとし、S波到着時間から1秒間以内における最大加速度を読み取った。ここで、観測点Dは1号機及び3号機からそれぞれ422m、351mとほぼ同程度の距離にあるが、いずれの成分の最大振幅も1号機のほうが大きく、地盤を伝播したエネルギーは1号機爆発時が3号機に比べ大きかったことが推測される。なお、本検討では1号機、3号機及び4号機の爆発は1回であったと仮定して解析を行った。

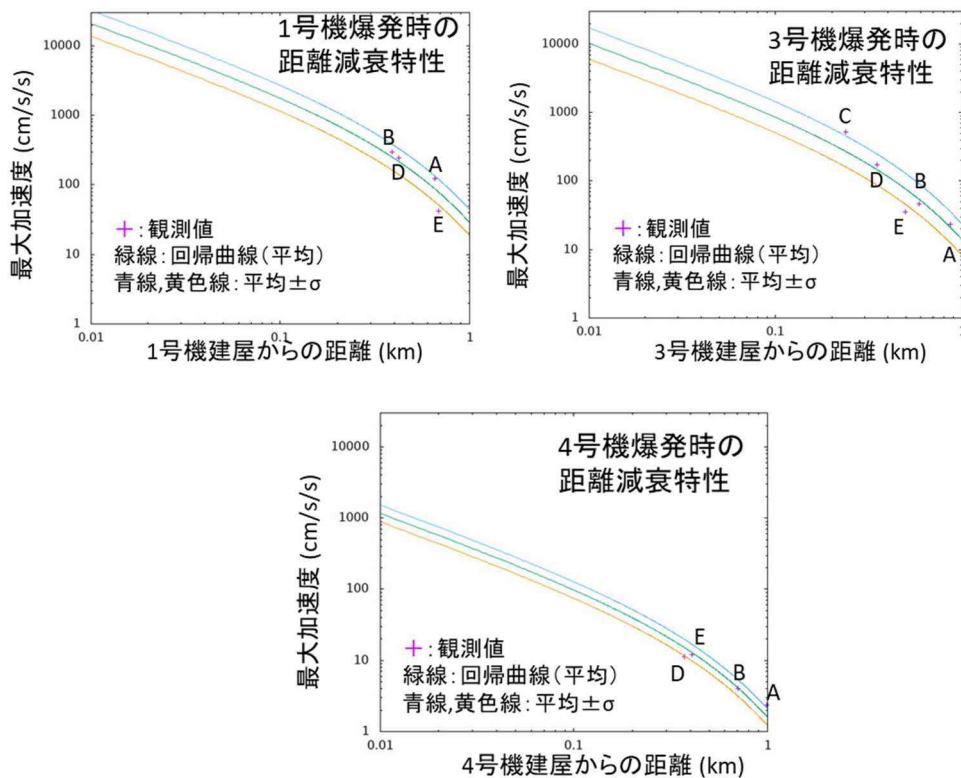
図5. 1、3及び4号機爆発時のSRSS振幅と回帰曲線

図5に1、3及び4号機の爆発時に観測された最大加速度と(2)式による回帰曲線（緑は回帰の中央値、青及び黄は±標準偏差）を示す。ここで、1号機爆発時のC観測点では地震計の測定限界を超えた加速度が記録されていること、また、1号機爆発時のC観測点では高周波（35Hz程度）の大きなノイズが記録されていることから、回帰分析においてこれらの記録は使用しないこととした。

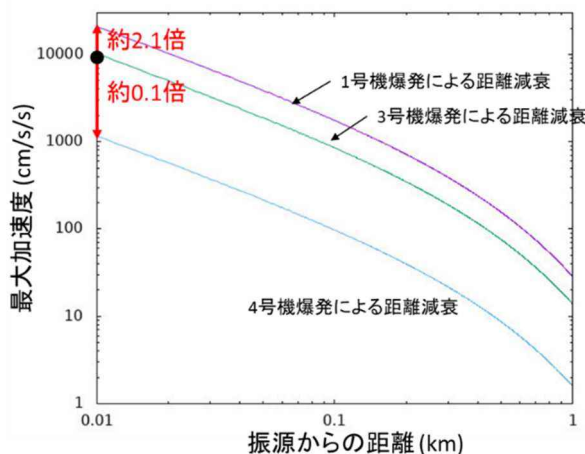
図6. 各号機の爆発時の最大加速度の回帰曲線と振源近傍の振幅比

ここで*i*=1,3に対応する $A_i(r)$ として、それぞれ1号機及び4号機爆発時の振源近傍の距離*r*における最大加速度を考える。図6に1、3及び4号機爆発時に対応する回帰曲線と、振源近傍の距離0.01 kmにおける $M_2$ に対する $M_1$ 、 $M_3$ の比を示す。推定した振幅比について1号機爆発時は3号機爆発時の約2.1倍、4号機爆発時は3号機爆発時の約0.1倍であった。また、エネルギー比は振幅比の二乗に比例すると仮定して簡易的な推定を行うと、地盤を伝播したエネルギーについて1号機爆発時は3号機爆発時の約4.4倍、4号機爆発時は3号機爆発時の約0.01倍となる。なお、ここで推定した振幅比(エネルギー比)は回帰曲線の中央値を用いた結果である。各号機爆発時の振幅(エネルギー)の大きさを、回帰誤差として標準偏差( $\sigma$ )ま

で考慮して比較した場合、4号機は3号機に比べその差は有意に小さく、1号機は3号機に比べ、その差が有意に大きいとまではいえないことに留意する必要がある。

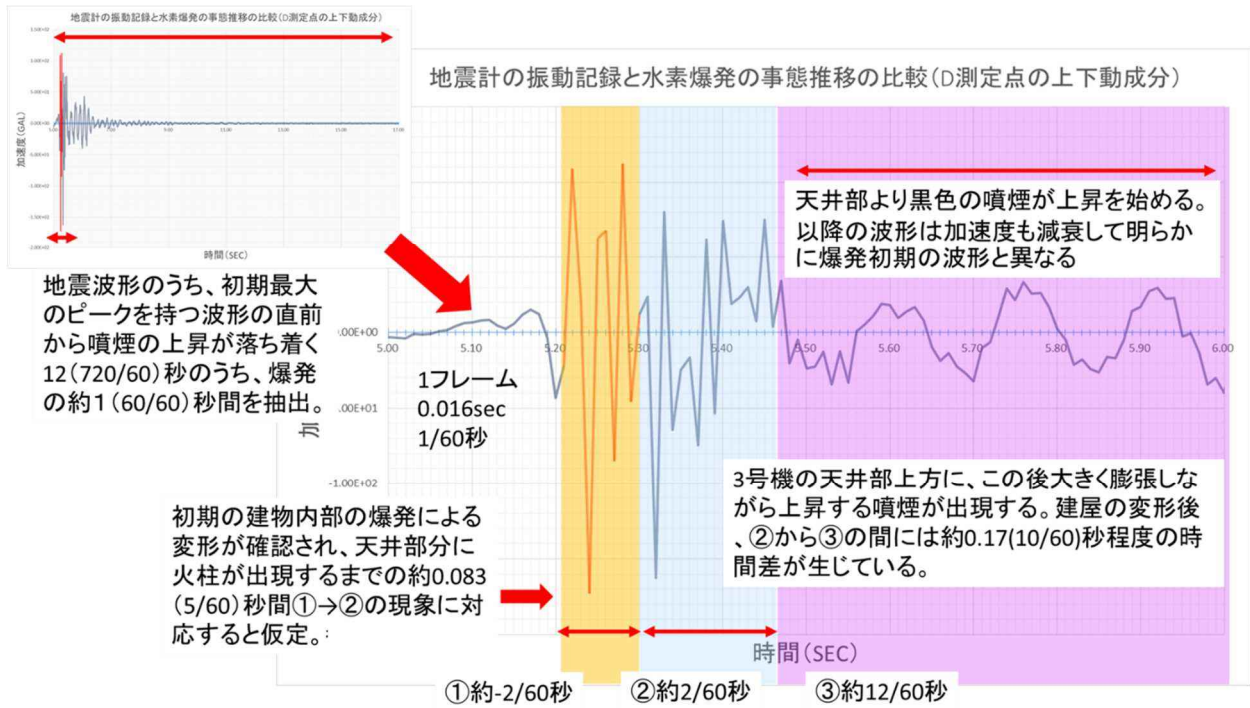
図2 地震計の振動記録と水素爆発の事態推移の比較

今回の検討により、初期の爆発現象の時間をスケールの基準として比較すると、正確な起点を特定することは困難であるが、噴煙上昇までには約 0.17 (10/60) 秒を要していること、また、振動波形側も同時刻には大きな揺れが収まっていることなどから、初期の爆発現象と噴煙上昇の間には、有意な時間差があることが説明可能であることが示された。また、振動加速度の観点においても、初期の爆発現象と噴煙では、明らかに加速度が小さいなど異なる点を確認できた。(図 2)

よって、地震計の振動記録の時間的推移面に、3 号機の水素爆発が多段階の過程を経ていることを否定する要素はないことを確認した。

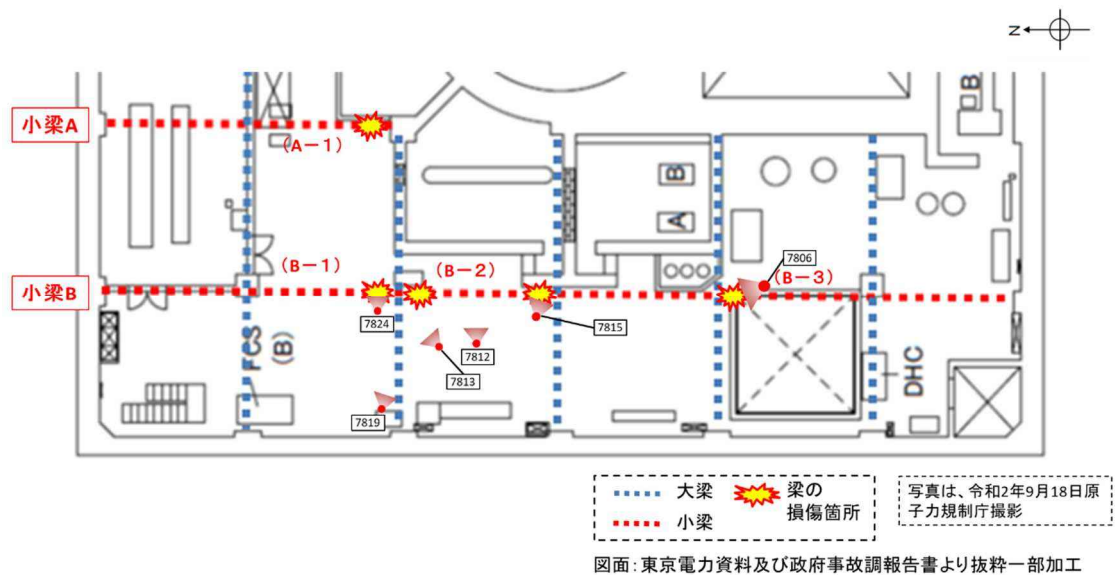
図4 3号機原子炉建屋3階天井部の小梁位置及び損傷箇所  
(2020年9月の現地調査において確認されたもの)

確認された梁の損傷等のうち、小梁については、同建屋3階西側中央部付近で小梁の両端部が大きく損傷しており、損傷状況から「せん断破壊」に至ったものと考えられる。また、大梁については、同建屋3階西側中央部付近で大梁の中央部付近の梁下面および側面にひび割れが発生しており、損傷状況から「曲げ破壊」に至ったものと考えられる。

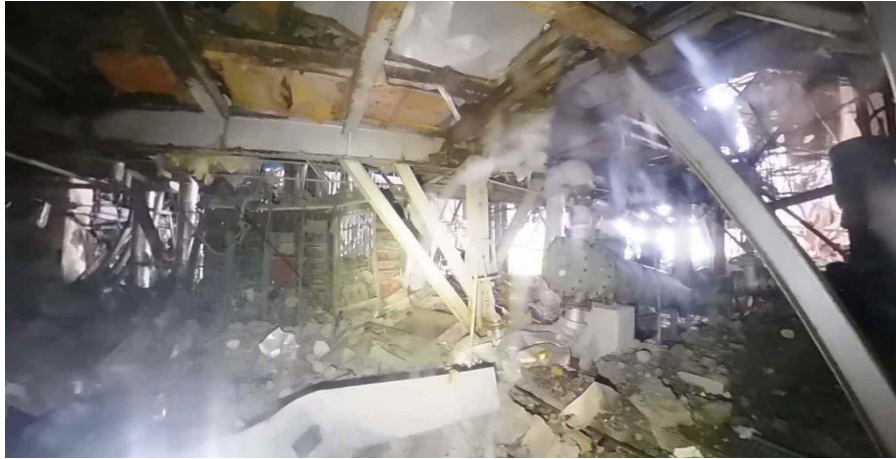
図4 4階に設置されている設備・ラックの状況（図1の写真②-2）

図4の熱交換器等においても図3と同様に損傷はみられず、保温材も原形を保っている。他方、外壁面に沿って設置されている分電盤と思われるラックは若干変形がみられ、内部の遮断器や盤の扉らしきものが脱落しているなど、少なからず爆発の影響は受けているように思われるものの、筐体自体は概ね原形が保たれていた。

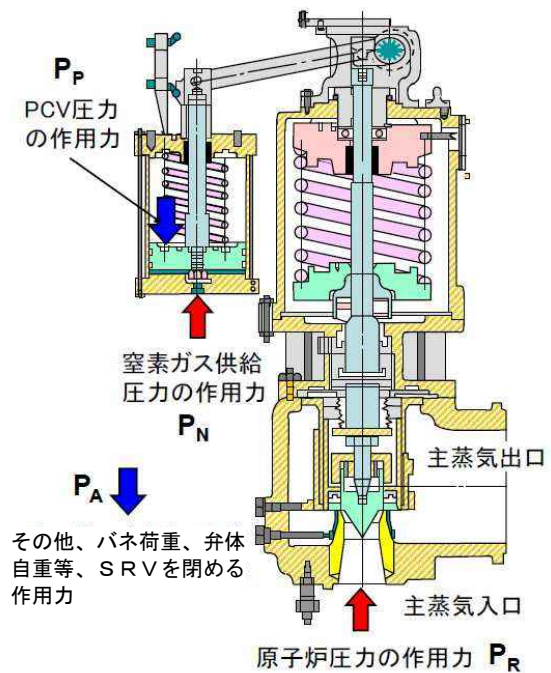
図1 安全弁断面図

電気系の故障や窒素ガス供給の不具合等により手動操作機能、逃がし弁機能、自動減圧機能が作動しない場合、安全弁(バネ式)として作動する。

この圧力バランスの中で窒素ガス供給圧力(P<sub>N</sub>)は全交流動力電源喪失で安全弁シリンダへ窒素ガスを供給するアキュムレータへの補給が遮断され、残圧により8回程程度動作していることが確認されている。(図2及び図3)

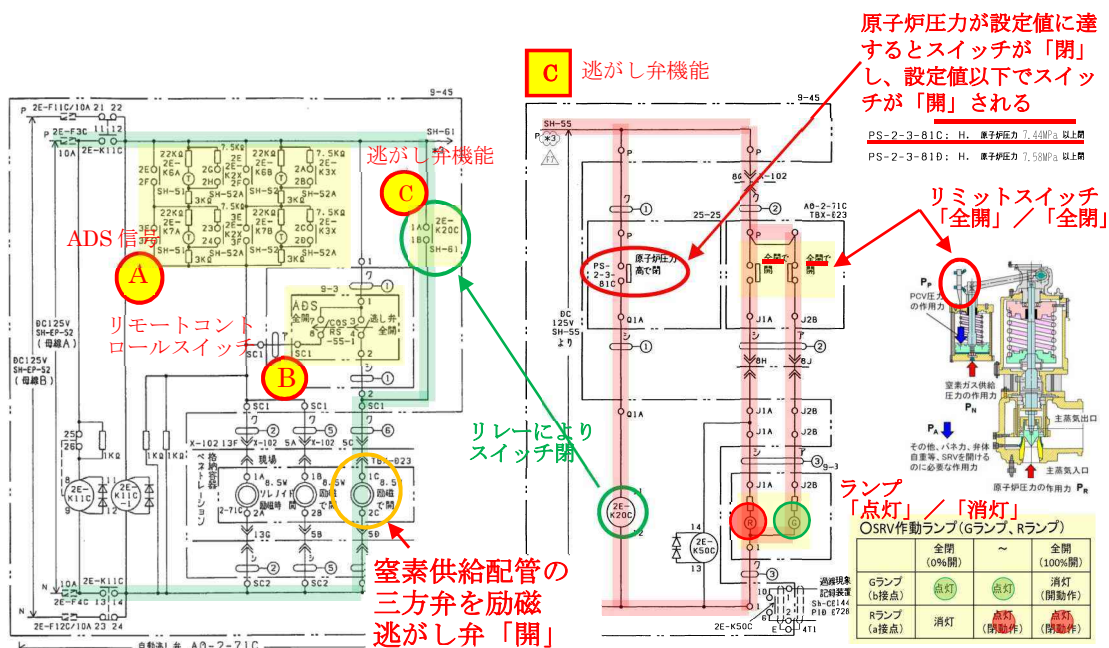
図 4 3号機 SRV 逃がし弁機能の設計

逃がし弁機能、自動減圧機能、手動操作機能は共に電気信号でアキュムレータ(85L)の窒素ガスをシリンダに供給し安全弁(バネ式)を強制的に開ける設計となっている。

逃がし弁機能は圧力スイッチに予め設定された圧力に原子炉圧力が達した場合リレーを介して電磁弁を動作させ窒素ガスをシリンダに送り安全弁(バネ式)を開ける電気回路になっている。(図4)

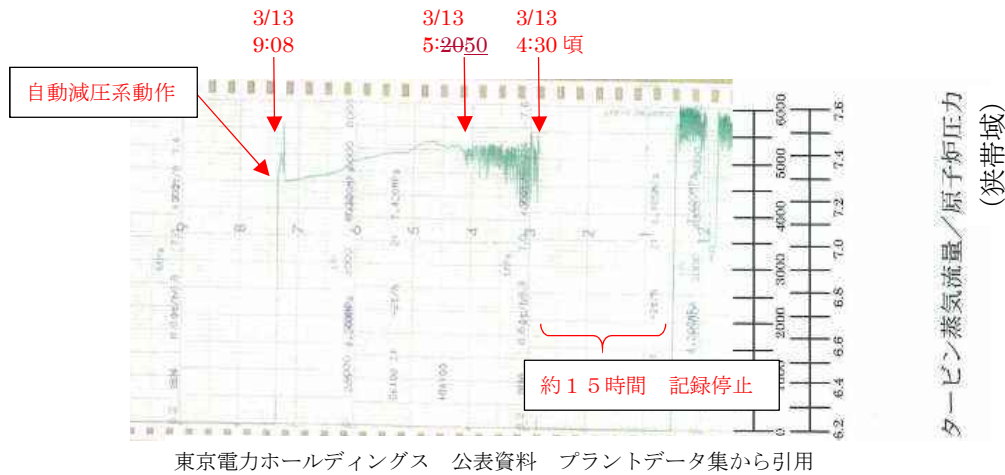
図5 タービン蒸気流量／原子炉圧力（狭帯域）

3月13日4時30分頃の記録再開 (記録計電源復旧) から約1時間、原子炉圧力が振動後、圧力は緩やかに上昇後低下し、13日9時08分頃、SRVの逃がし弁を開けるため電源の接続作業中に自動減圧機能が動作し、原子炉圧力は急激に低下した (図5) 4。

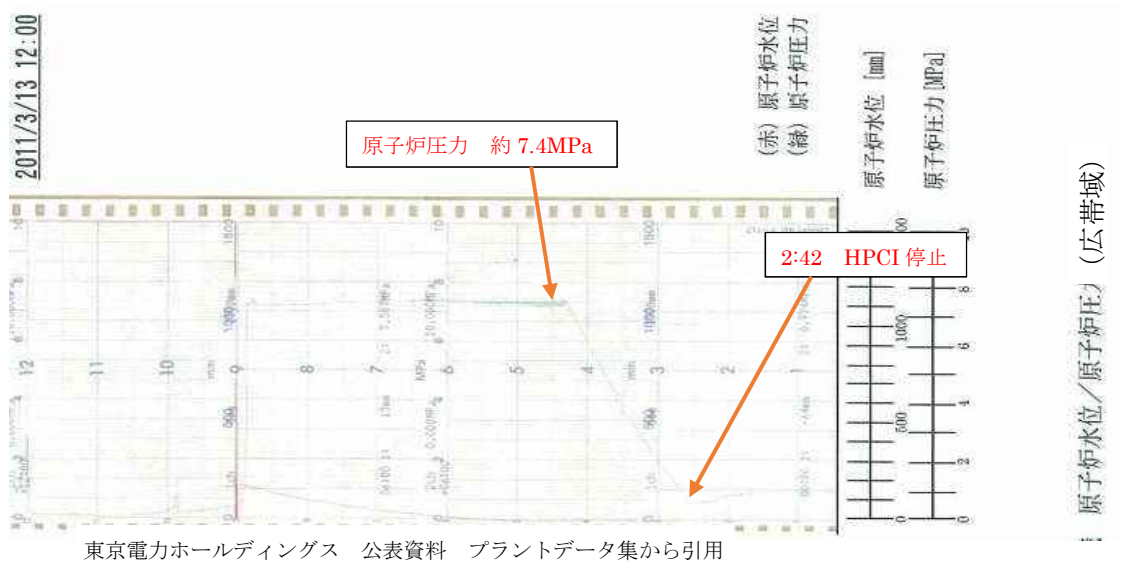
図6 原子炉水位／原子炉圧力（広帯域）

3月13日4時30分頃の記録再開（記録計電源復旧）前は高圧注水系（HPCI）運転中で原子炉へ注水を行っていたが、高圧注水系（HPCI）運転により原子炉の蒸気を消費することで、原子炉圧力が約0.5MPa程度まで低下したことから、13日2時42分に手動停止を行った。原子炉の蒸気の消費を停止したことで崩壊熱により原子炉圧力は約1時間40～50分かけて約0.5MPaから約7.4MPaに緩やかに上昇した（図6）。東京電力<sup>5</sup>によると、この圧力上昇期間にSRVの逃がし弁の手動「開」操作を実施したが、原子炉圧力は低下せずSRVの逃がし弁を「開」できなかったとされており、原子炉圧力容器が高圧状態になったことから消防車からの原子炉圧力容器への注水は不可能な状況となった。

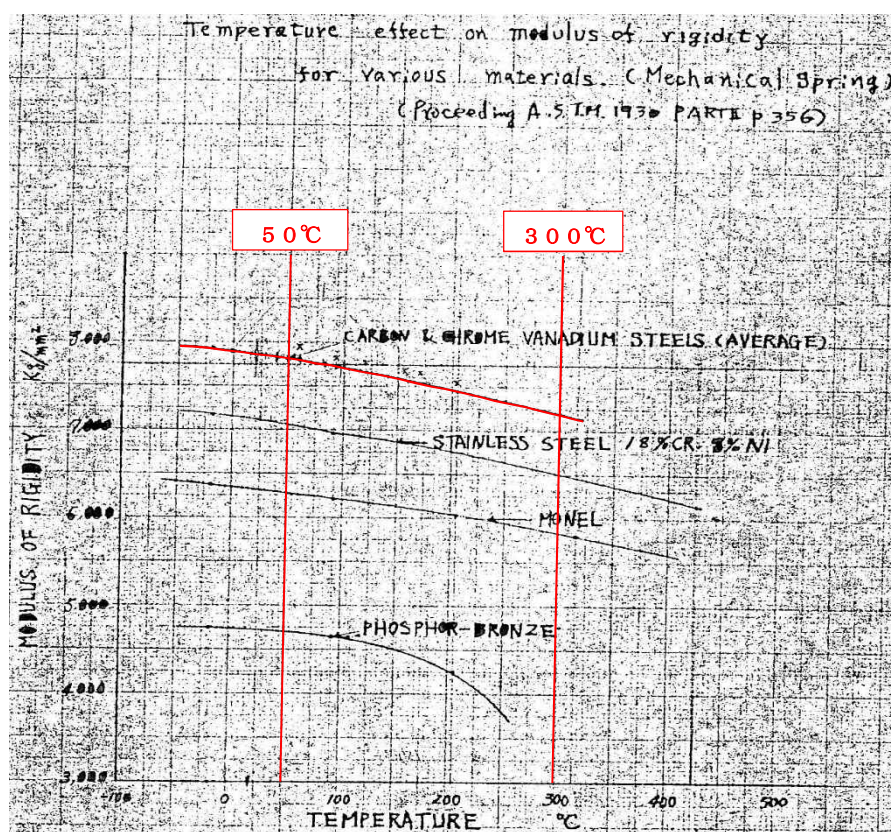
図 8 安全弁のバネ温度変化による影響

この関係式からバネ荷重は横弾性係数、コイル線径およびバネのたわみと比例関係にあり、有効巻数およびコイル平均径と反比例関係にあることが言える。従って安全弁のバネ温度の変化による横弾性係数の変化がバネ荷重に影響することになる。

横弾性係数が低下した場合のバネ荷重の低下は一般的に知られている。バネの温度を上昇させる要因としては、安全弁動作時に弁体を約 300℃の蒸気が流れることによる直接加熱や輻射熱による影響が考えられる。しかしこの温度上昇がバネに影響を与えない構造であることは東京電力から説明されている。バネ温度を上げる別の要因として安全弁の周囲温度の上昇が考えられる。東電第 5 回進捗報告では、3 月 13 日 9 時 10 分頃の格納容器内 (D/W 内) 温度を 135℃と推定している<sup>8</sup>。横弾性係数はバネ温度が 50℃から 300℃まで上昇すると約 8%低下するとされており<sup>9</sup>、横弾性係数はバネ荷重と比例関係にあることから、バネの温度が 135℃程度であれば安全弁の吹き出し設定圧力は 2.7%程度低下することになり、吹き出し圧力は約 0.2MPa 程度低下することになる。

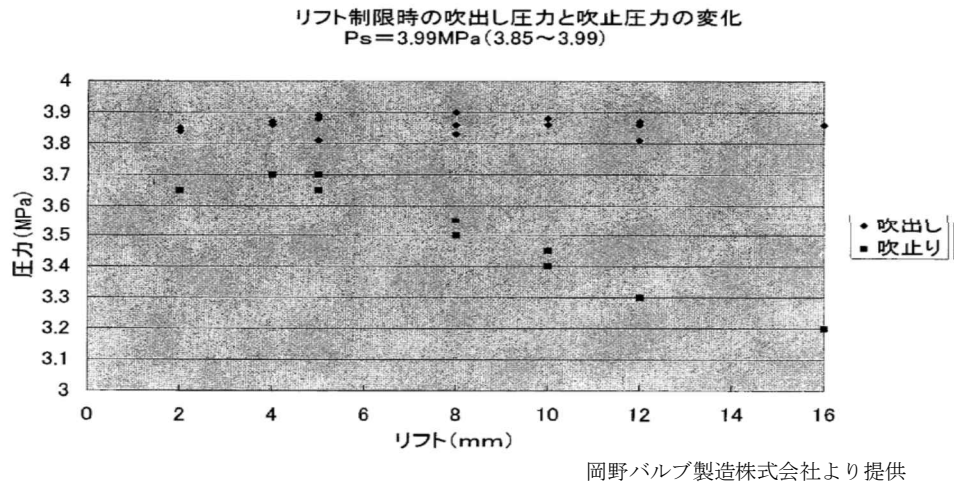
図9 弁棒リフト量と吹き出し、吹き止まり関係図

飽和蒸気を流体とする安全弁の弁棒リフト量を変化させた場合、吹き出し圧力への影響はどうか実験したデータがある（図9）。

この表は横軸に弁棒のリフト量、縦軸に吹き出し圧力と吹き止まり圧力をプロットしている。最大リフト量が16mmの安全弁を使用し12mmから2mmまでリフト量を変化させた場合、吹き出し開始圧力にバラツキは見られないが、吹き止まり圧力はリフト量が小さくなると早く吹き止まることがわかる。このように安全弁のリフト量が小さくなった場合は、飽和蒸気を流体とした安全弁の場合、原子炉圧力に加え弁体の微少の蒸気リークで弁体と弁座の隙間に蓄圧された圧力の総和で揚力が高まり、閉めようとするバネ荷重より大きくなることから安全弁は全開になり、さらに弁体を流れる蒸気で揚力は保持され安全弁は全開に維持される。しかし、弁の開度が小さく弁体を流れる蒸気流量が減少すると、弁を全開に保持する揚力が小さく、弁体入口の圧力低下に伴い早めに安全弁は閉まる傾向を示している。

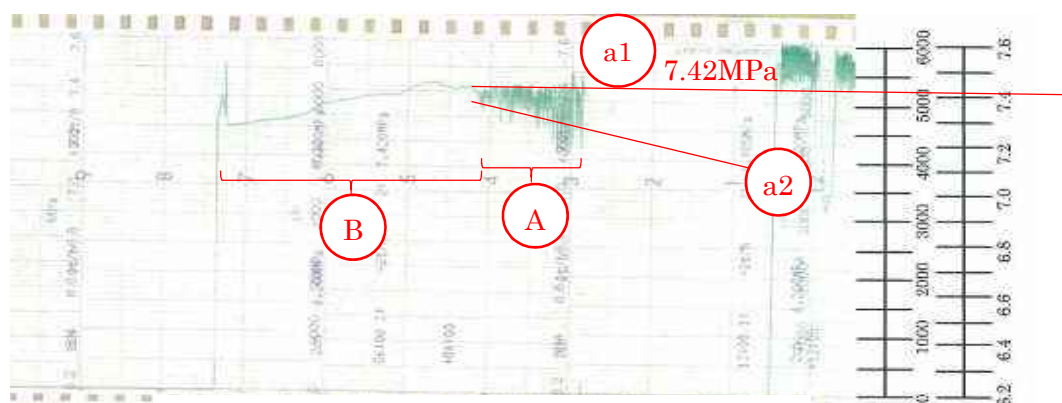
図10 タービン蒸気流量／原子炉圧力

B領域では圧力振動は発生せず緩やかに原子炉圧力は7.42MPaを超えるが、その後徐々に原子炉圧力は低下している。この領域で7.42MPaを超えてもSRVの安全弁が動作しない理由として、A領域で徐々に水素や核分裂生成物(FP)の割合が上昇し、弁体のリークで弁体と弁座の間への蓄圧は分子量の小さい水素割合が多い状態ではバネ荷重より大きい揚力(原子炉圧力+弁体を持ち上げる力)は得られず安全弁は「開」動作できなくなり、弁体を水素が大量に漏れ続けることで原子炉圧力は穏やかに変化する状態に至ったと考えられる。更に原子炉圧力は穏やかに7.42MPaまで上昇後、穏やかに下がるのは、流体に含まれる蒸気量の減少が一定量になるまでは圧力を緩やかに上げ、流体の殆どを水素が占めた時点で水素の漏れは大きくなり大量の漏れが発生したことで原子炉圧力を下げたと考えられる。

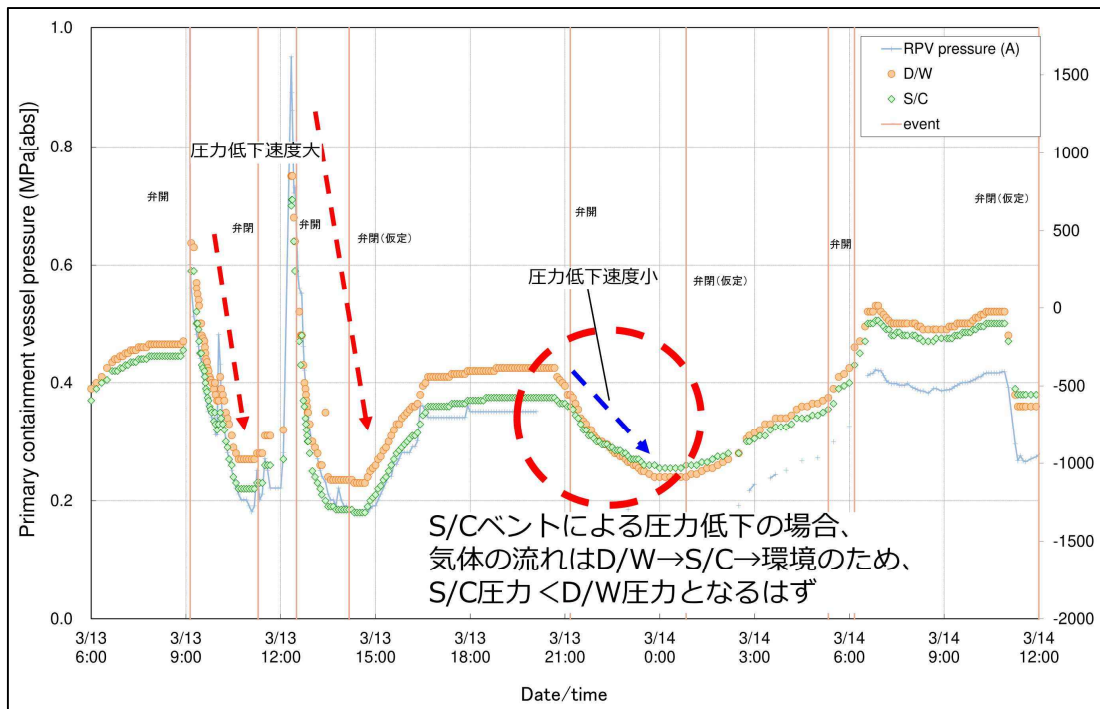
図 1 3号機の格納容器圧力の変化 (3月13日6時から3月14日12時) [5]

第8回事故分析検討会において、3号機ではベント弁を開度15%で開き、その後は開度を調整していないことを確認した[4]。したがって、3月14日6時10分に小弁を操作するまでは、ベント成功時の流路面積は変わらない。しかし、図1で示すように、3月13日21時頃のPCVの減圧は、1回目及び2回目のベント時に比べ減圧速度が遅い。また、ベントではサプレッションチェンバ(S/C)から気体を放出することからD/W圧力よりもS/C圧力が低くなるが、この減圧では、D/W側の減圧速度が速く、22時頃からはD/W圧力がS/C圧力よりも低い。通常、ベントによってS/Cから気体が放出されていけば、S/C圧力はD/W圧力より低くなる。したがって、ベントによるPCVの減圧挙動と考えることは不合理である。3月14日11時頃の減圧挙動についても、減圧後にD/W圧力がS/C圧力よりも低下している。図2図2に示すように、3号機の水素爆発直後の衛星写真からは、3号機の原子炉建屋から水蒸気が放出されているとみられる白い煙が確認できる。ベント弁の開操作(3月14日6時10分)ともタイミングが大きくずれており、直前に発生した原子炉建屋での水素爆発の影響によってPCVから原子炉建屋への漏えいが発生したと考えられる。

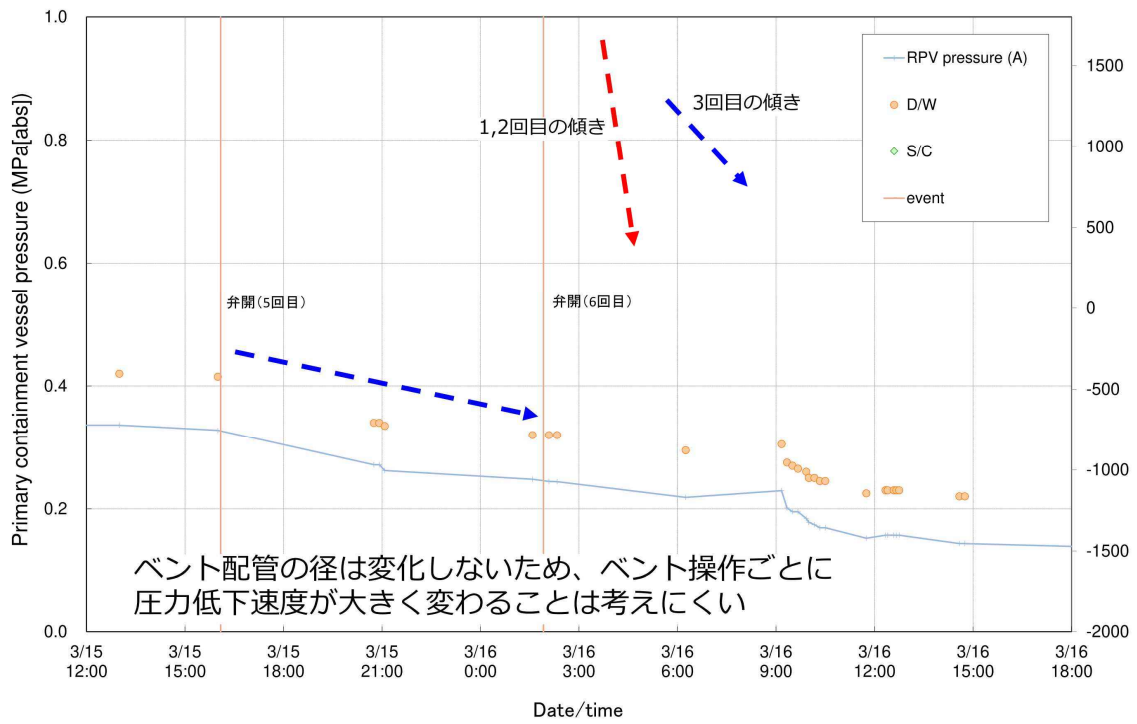
図 3 3号機の格納容器圧力の変化（3月15日12時から3月16日18時）  
[5]

3月15日及び3月16日に実施されたとされてきたベントについても、図3図3に示すように緩やかな圧力低下であり、3号機原子炉建屋上部から継続的に水蒸気の放出が確認されていること等から、原子炉格納容器からの直接放出による圧力低下とする見解[5]は合理的である。

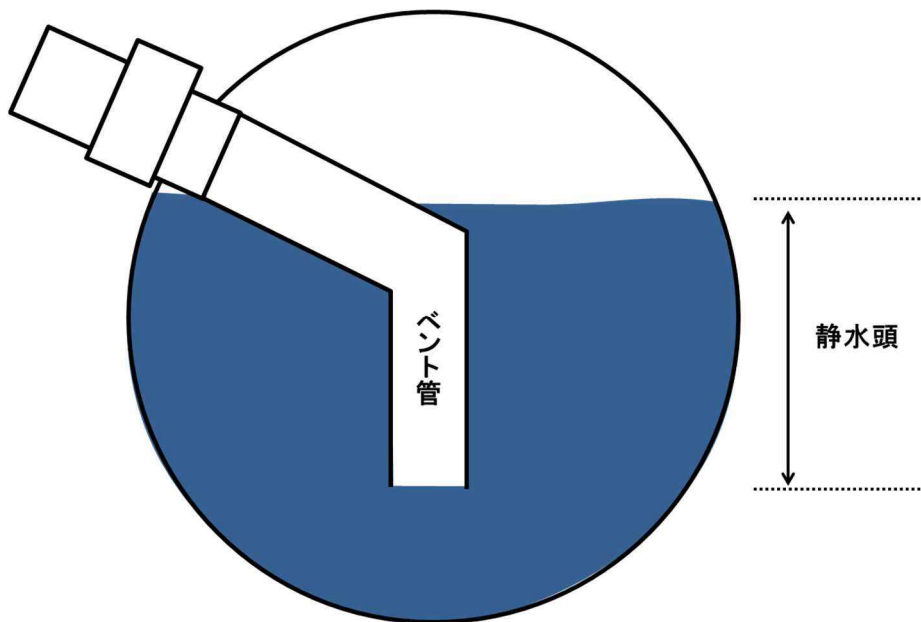
図 2 ベント管と S/C の模式図

ベント実施時には、S/Cが減圧され気体が環境へ放出されるため、D/W圧力がS/C圧力よりも高い。この時、図2に示すようにベント管のダウンカメラ内部の水はD/Wの圧力によってS/C側に押し出され、D/W圧力とS/C圧力にはサプレッションプール(S/P)水面からダウンカメラ下端までの静水頭圧に相当する圧力差が生じている。区間AでもD/W圧力がS/C圧力よりも高く、かつ圧力差はベント後とほぼ同じであることから、PCV内の水位は図3に示す状態にあったと推定され、真空破壊弁は既に水没していたと考えられる(水位の推定については別添18-1参照)。

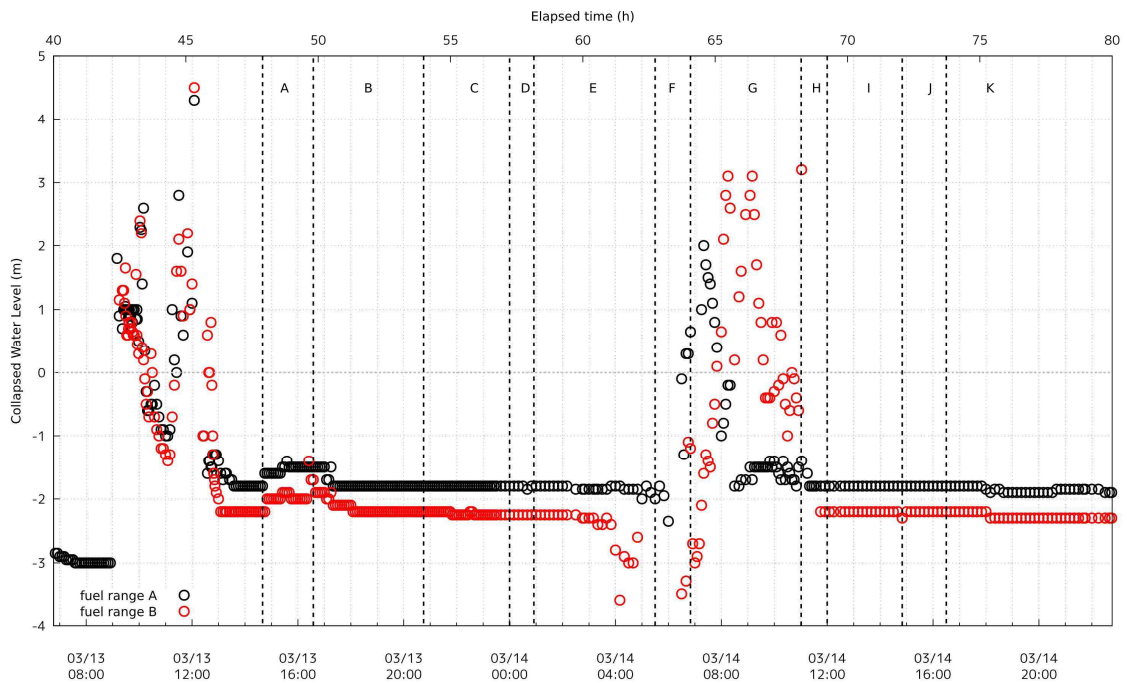
図 4 ベント実施後の原子炉水位

この時、図4に示すように区間Aでは原子炉水位が回復する傾向はみられないことから、原子炉水位はジェットポンプの吸い込み口よりも低い位置にあったと考えられる。これは、RPV下部ヘッドに損傷が生じていれば、下部プレナムに冷却水を保持できなくなるため、原子炉水位が回復しないことは必然である。また、ベント以前に発生していた原子炉圧力バウンダリからの漏えいに加え、下部ヘッドにも漏えい部ができるため、自動減圧系(ADS)の状態に関わらず、主として水蒸気等がRPVからD/Wへ移行すること及びRPVとD/Wに圧力差がほとんど生じないことも整合的である。

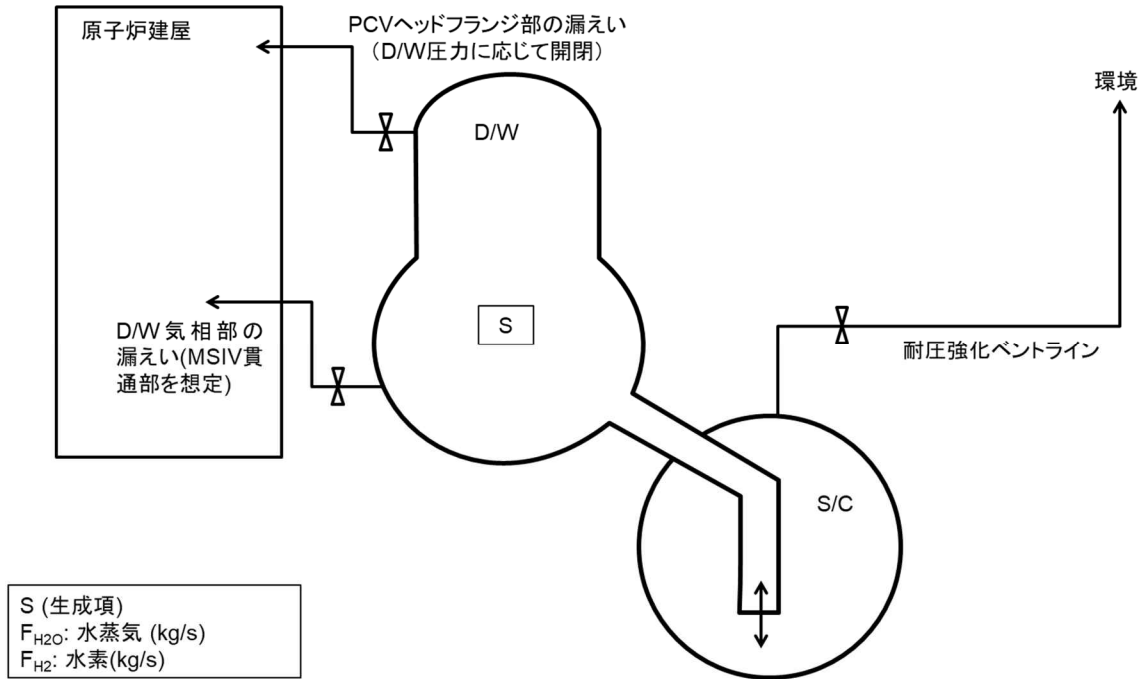
図 11 解析ノード図

上述のようにD/WとS/Cの圧力の変動により水位が変動したと考えられるが、PCV内に存在する水の移動によって水位差が生じるか、体積、マスバランス等の観点から確認するため、単純な体系での解析を実施した。まず、2回目のベントでPCVの圧力低下がほぼ一定になった期間について、D/W及びS/Cの圧力を解析し、S/Cの水位を推定した。図11に解析に用いたノード図を示す。D/Wの空間体積を4240 m<sup>3</sup>、S/Cの空間体積（プール水を含む）を6140 m<sup>3</sup>とした[5]。D/WとS/Cはベント管のダウンカマ下端で接続している。S/Cからは耐圧強化ベントラインで環境へ気体を放出し、操作実績[10]に基づき、ベント弁の開度を15%に設定した。S/Cはトラス形状であるが、円筒形で模擬し、図12の右側に示すように高さ方向は矩形で区切った（解析では高さ方向に約70区画に分けた）。解析には米国NRCが開発したMELCORコード（バージョン2.1）[12]を用いた。なお、同コードで設定できるパラメータは参考文献[13]に準じて設定した。
