東京電力福島第一原子力発電所における  
事故の分析に係る検討会  
第19回会合

東京電力福島第一原子力発電所事故の調査・分析に係る中間取りまとめ（案）

### 第1章 原子炉格納容器からの放射性物質等の放出又は漏えい経路・箇所に関する検討

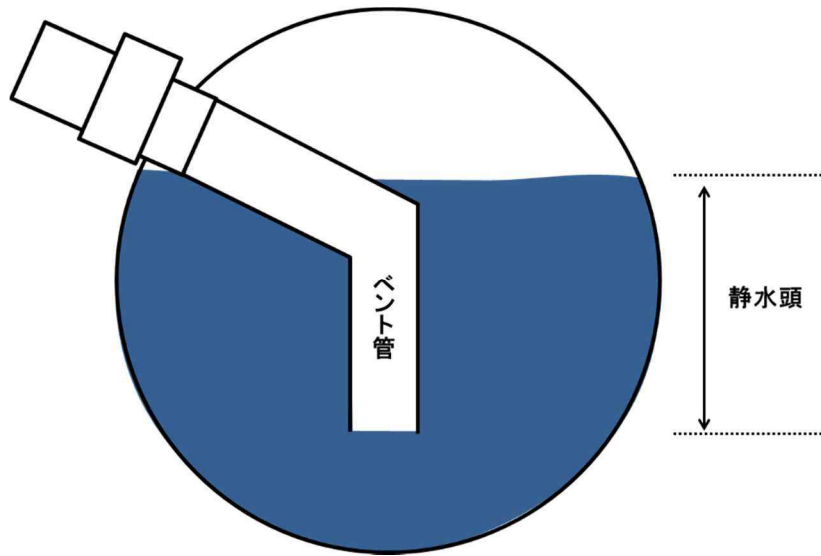
図 13 ベント時の S/C の状態

S/Cベント実施時にはS/C側から気体を放出するため、D/WよりもS/Cが圧力が低くなり、図13に示すようにD/WとS/Cを接続するベント管内のプール水はS/C側に押し出され、D/W圧力とS/C圧力には、ベント管下端から水面までの静水頭圧に相当する圧力差が生じる。2回目のベント終了時には、D/W圧力がS/C圧力よりも50 kPa高いこと

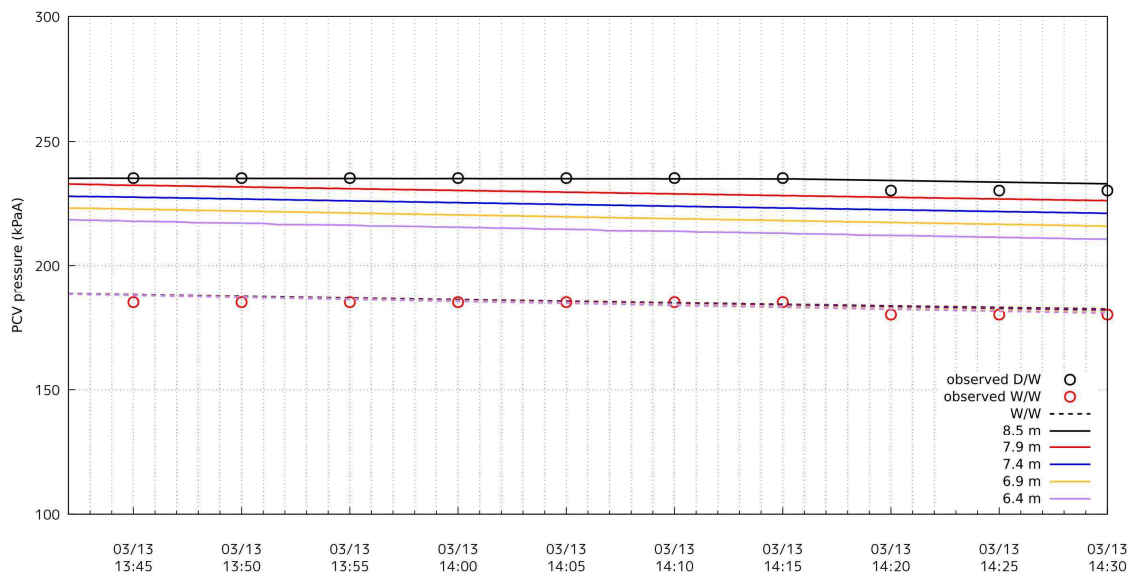
図 14 ベント実施中の PCV 圧力と S/P 水位の相関

から、S/Cの水面はベント管下端より約5 m上方に位置していたと考えられる。2回目のベント終了時にS/Cにどの程度の水位があったかを確認するため、S/Cの水位をパラメータとしてD/WとS/Cの圧力差を解析した結果を図14に示す。図中の丸印は実測されたD/W圧力及びS/C圧力を示す。点線はS/C圧力、実線はD/W圧力の解析結果をそれぞれ示し、凡例に示す数値は解析で仮定したS/Cの水位である。S/C底面より8 m程度の水位を仮定した場合に、解析によるD/WとS/Cの圧力差が実測値とよく一致している。

○は実測値、実線 (D/W) 及び点線 (W/W) は解析結果。数値は解析で仮定した S/P の水位。

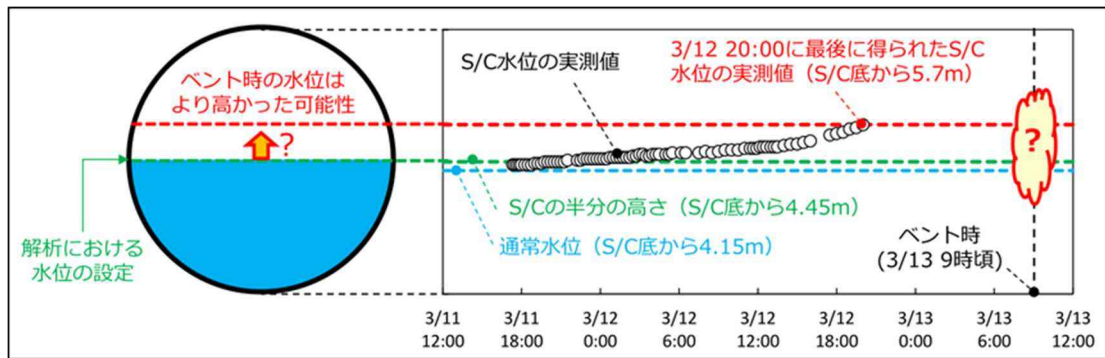
図 15 ベント時の S/C 水位について [5]

図15に示すように、S/Cの水位は3月12日20時に測定され、S/C底面から5.7 mであったことが確認されているが、その後2回目のベントが実施されるまでの期間において水位測定は実施されていない。ただし、上記の水位測定後もS/Cスプレイが継続され、D/Wスプレイ及び消防ポンプによる注水が実施されており、ベント又はPCVからの漏えいを除けば、水蒸気はS/Cで凝縮されるため、S/Cの水位は更に上昇していたと考えられる。S/Cはトラス形状であることから、図16（点線は赤道面の高さ）に示すように高さにより断面積が変化するため、水位が赤道面（S/Cの底から4.45 m）近傍にある場合は注水量の変動に対して水位が緩やかに変動する。しかし、上記のように水位が赤道面を大きく超えた場合、単位高さ当たりの体積が減少するため、注水量の変動に対して水位の変動が敏感になる。最後に水位が測定された時点で、水位は赤道面を超えており、注水量によって水位が上昇しやすい状況において注水が継続されており、2回目のベント終了時にS/Cの水位が底面から8 m程度であったとの評価は、実態と整合していると考えられる。

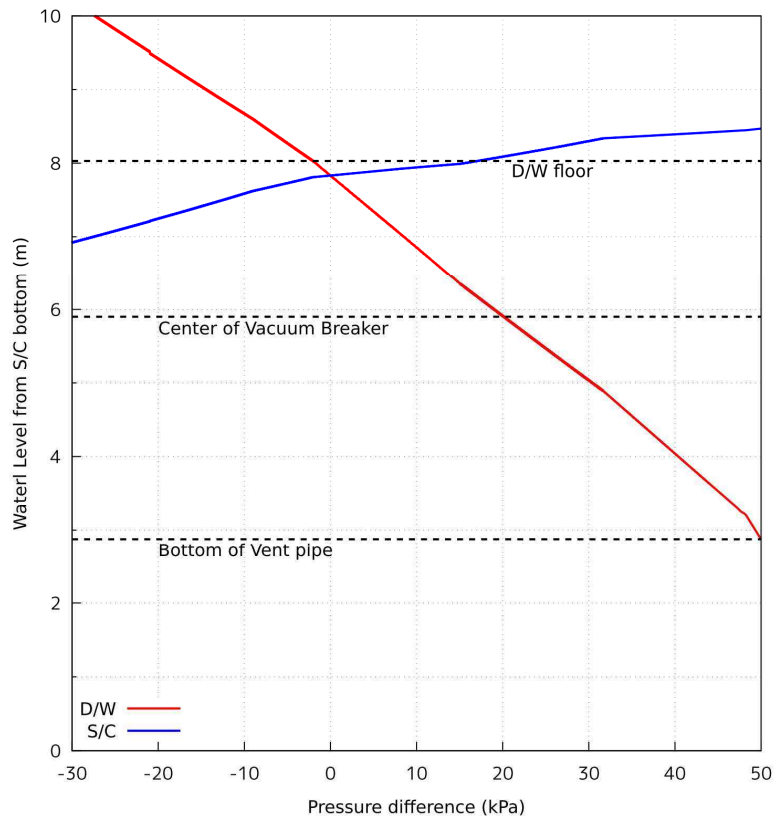
図 17 D/W と S/C の圧力差と水位の相関

上記の結果から、2回目のベント終了時にS/Cには底面から約8 mの水位があったと仮定し、3月13日21時頃からのPCV圧力低下時において、PCV内の水位がどのように変動するかを解析した。この圧力低下時には、D/W側に漏えいがあったと仮定し、図11に示すD/Wの下側の漏えい経路を用いた。漏えい面積は不明のため感度解析を実施し、圧力の低下速度が実測値と概ね一致する値を用いた。図17に解析結果を示す。横軸はD/WとS/Cの圧力差( $P_{D/W}-P_{S/C}$ )を、縦軸にはS/C底面を基準とし水位の高さを示している。図中の赤線はD/Wの水位を、青線はS/Cの水位を、黒の点線はD/W床面の高さをそれぞれ示している。PCVが減圧される過程でD/W圧力がS/C圧力よりも高い状態から、D/W圧力がS/C圧力よりも低い状態となるため、S/Cの水位が低下し、反対にD/W側の水位は上昇する（図の右側から左に向かって水位が変動する。）。3月14日0時頃には、S/C圧力がD/W圧力よりも20 kPa程度高い状態にあり、図18に示すように、解析結果からはD/Wに床面から1 m程度の水位が形成された可能性がある。なお、解析結果に変曲点が見られるのは、図12に示すように高さ方向で区画を区切っているため、水位によって断面積が変化することによる。

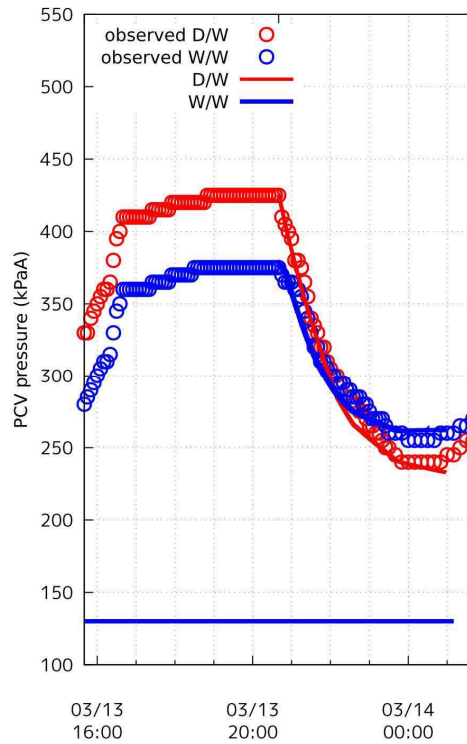
図 19 D/W からの漏えいによる PCV の減圧

3月13日14時30分頃の時点ではPCVには大きな漏えいは発生していないと仮定し、PCVからの漏えいは考慮していない。一方、3月14日1時頃には既にPCVの圧力を低下させる漏えいがD/Wに生じている（別添18参照）と考えられるため、D/Wの漏えいを仮定した。予備的に感度解析を実施し、3月13日21時頃から同日24時頃の減圧挙動を概ね再現する漏えい面積を求めた。D/Wの気相部に15 cm<sup>2</sup>の漏えい口を仮定すると、図19に示すようにPCVの減圧速度は実測値と概ね一致することが確認できた。

○は実測値、実線は解析値。青色の横線は消防ポンプによる注水期間。D/W に  $14 \text{ cm}^2$  の気相漏えい口を仮定。

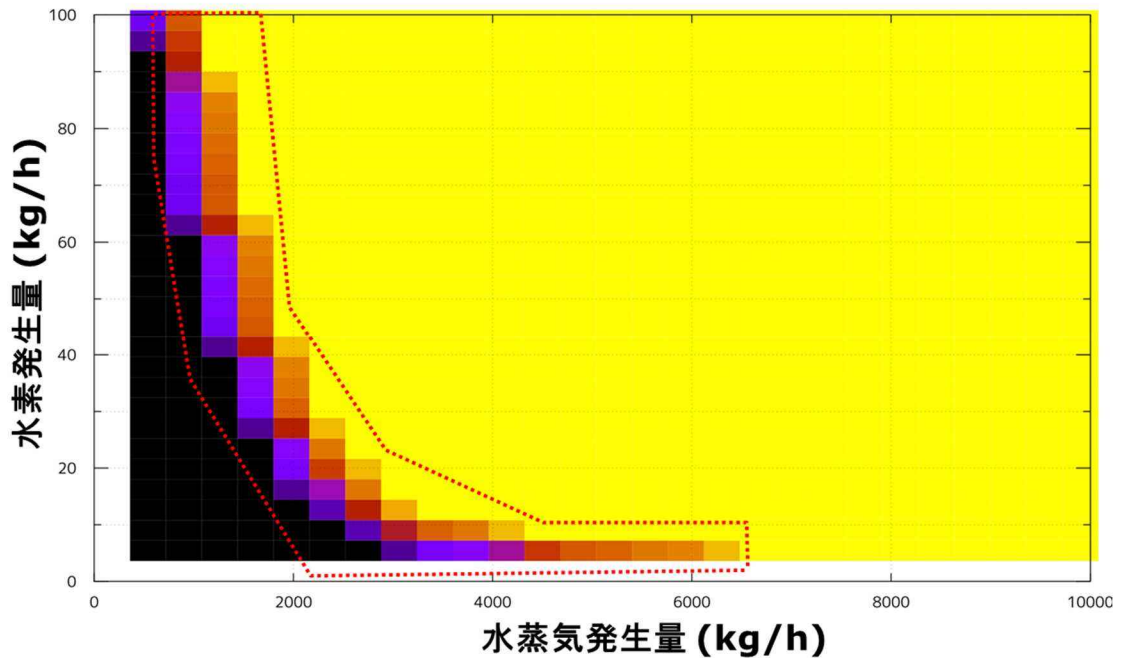
図 20 水蒸気発生量と水素発生量を変化させた場合の PCV 圧力変化 (1)

3月13日14時30分頃から同日16時30分頃にかけてPCV圧力は150 kPa程度上昇している。この間にD/Wで発生（又はRPVからD/Wへ移行）する水蒸気量及び非凝縮性ガスの量を変化させ、PCVの圧力上昇を確認した。水蒸気の発生量を0.1 kg/sから4 kg/sまで、非凝縮性ガスの発生量を1 g/sから30 g/sの範囲で変化させた。解析では非凝縮性ガスは水素で代表させた。図20に解析結果を示す。図の黒色の領域では、ガスの発生量が少ないため、PCV圧力の解析結果が実測値よりも低くなる。反対に、図の黄色の領域では、ガスの発生量が多すぎるため、PCV圧力の解析結果は実測値よりも高くなる。これらの間に挟まれた領域（赤色の点線で囲んだ部分）では、PCV圧力の解析結果は実測値と概ね一致した（実測値との差が±10 kPaの範囲を概ね一致と判断した）。この解析結果から、水蒸気の発生量は最大で6 ton/h程度と推定される。

赤い点線で囲んだ部分が概ね実測値と解析結果が一致する領域

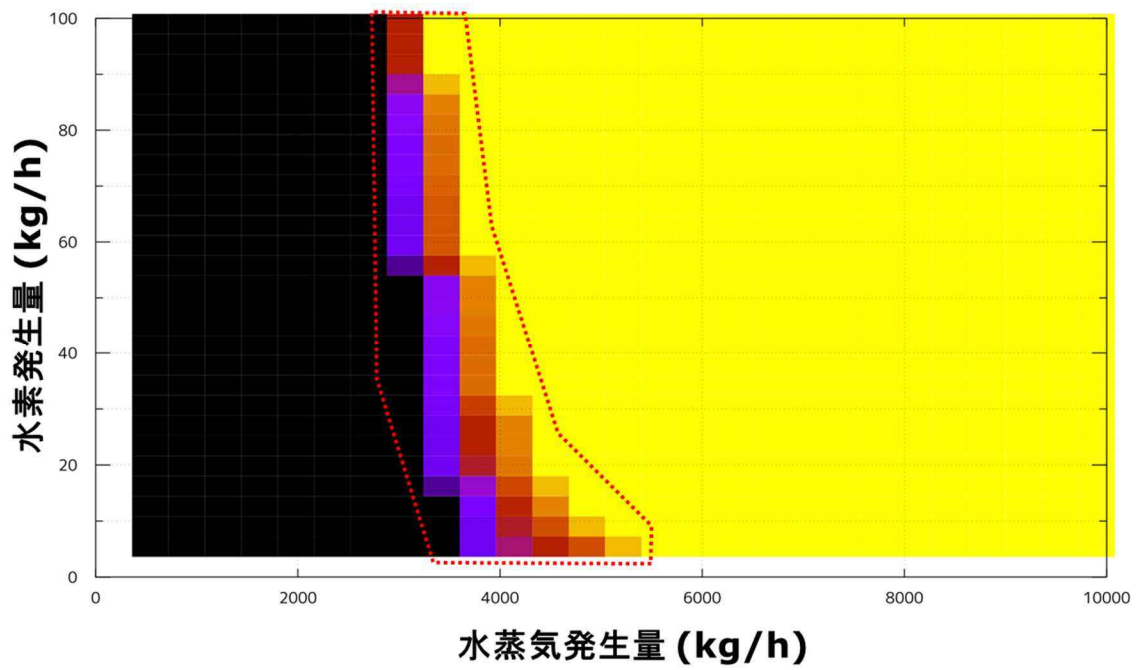
また、同様に3月14日1時頃から同日5時30分頃にかけてのPCV圧力上昇を解析した結果を図21に示す。この解析結果から、水蒸気の発生量は最大で5 ton/h程度と推定される。D/Wに面積15 cm<sup>2</sup>の漏えいを仮定すると、少なくとも3 ton/h程度の水蒸気の発生が必要であると考えられる。

図 21 水蒸気発生量と水素発生量を変化させた場合の PCV 圧力変化 (2)  
 赤い点線で囲んだ部分が概ね実測値と解析結果が一致する領域

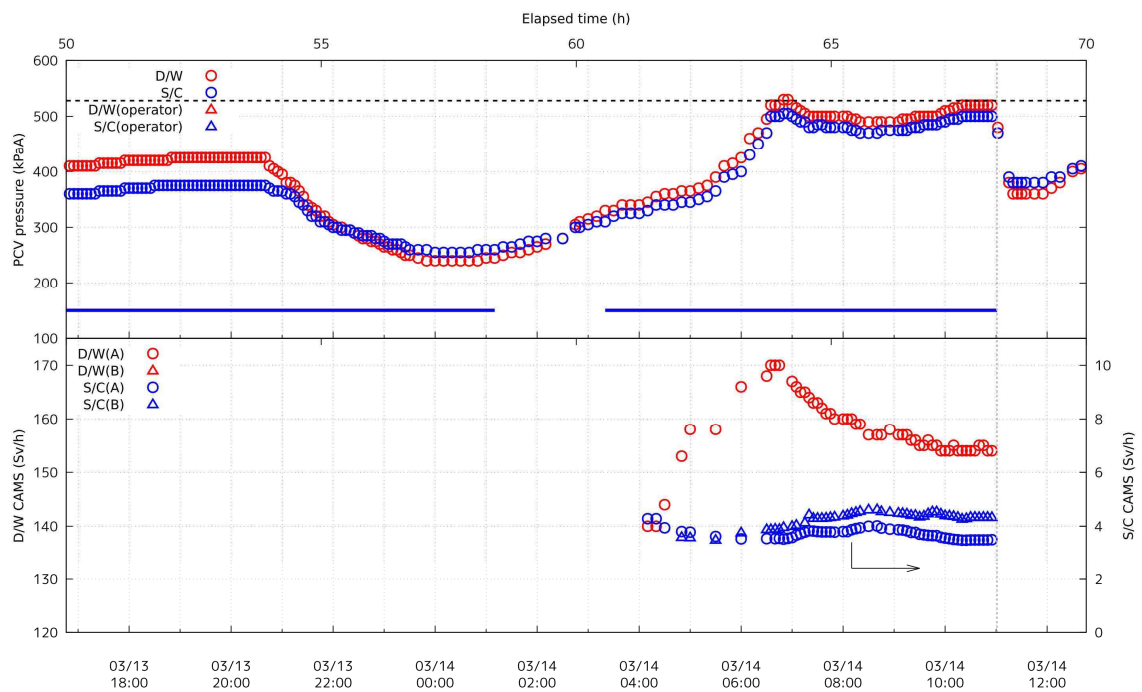
格納容器内雰囲気モニタ系  $\gamma$  線線量検出器 (CAMS) の測定が、3 月 14 日 4 時 10 分から復旧している。図 22 に PCV の圧力と CAMS の測定結果を並べて示す。3 月 14 日 4 時頃から同日 6 時 30 分頃まで D/W の線量率が上昇しているのに対し、S/C の線量率はほぼ横ばいである。この CAMS の測定結果は FP が主に D/W 側へ放出されていることを示している。これは、別添 18-2 で示したように、既に原子炉圧力容器下部ヘッドが損傷しているとする仮定と整合している。RPV に大規模な漏えいが発生していれば、燃料から放出された FP が RPV から D/W へ放出されるか、RPV 外へ移行した熔融炉心から直接 D/W へ FP が放出され、D/W の線量率が上昇したと考えられる。

図 22 PCV 圧力及び CAMS の測定値  
 青横線は消防ポンプによる注水実施を示す

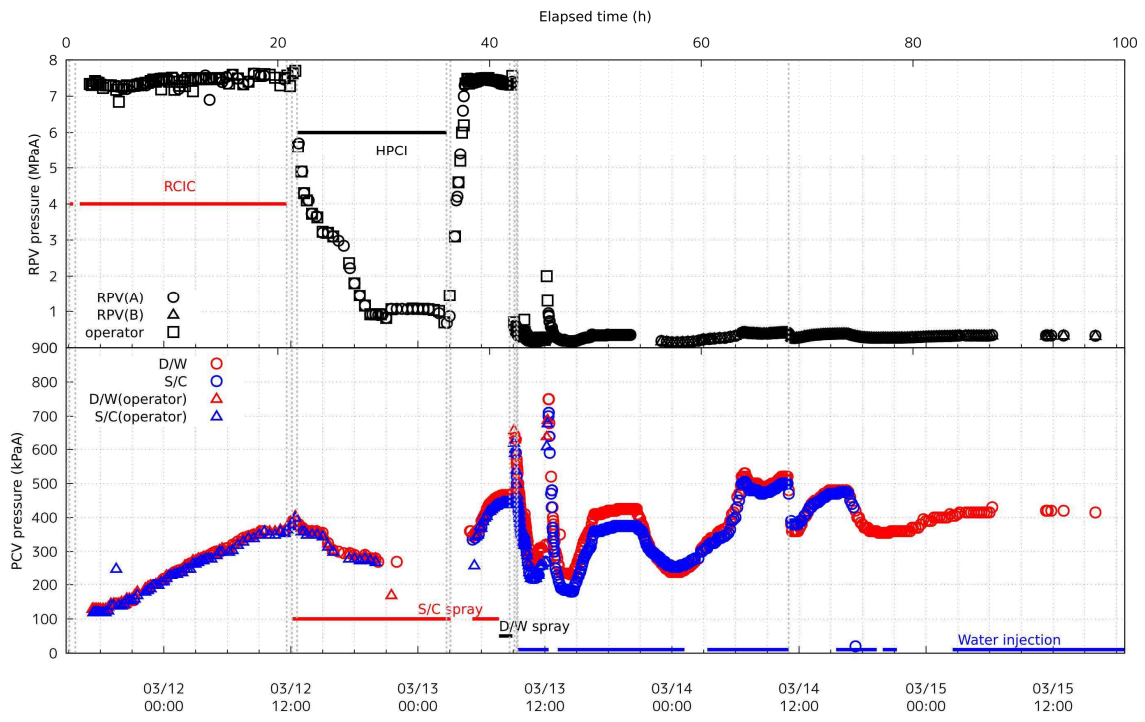
図 1 原子炉圧力及び原子炉格納容器圧力

圧力バウンダリに係る圧力が高々数百kPaでしかなく、かつ、炉心が溶融し、下部プレナムへ落下している状況においては、圧力バウンダリの気相部の漏えい面積が拡大することよりも、下部プレナムに損傷が発生することのほうが合理的であり、上記(1)で示したように早期に下部ヘッドに損傷が生じたかと推定される。なお、RPVとD/Wの圧力差を制限する程度の損傷が生じたからと言って、下部プレナムに全く冷却水がなくなるということにはならない。2回のベント後、断続的に代替注水が行われており、注水量が十分でなくともある程度はRPVに届き、下部プレナムに流入したと考えられる。また、RPVとD/Wに圧力差が生じない理由としてADSによってSRVが開維持の状態にあったと考えられることについては、3月13日16時頃においてD/W圧力がS/C圧力よりも高い状態が継続していることから適当ではない。

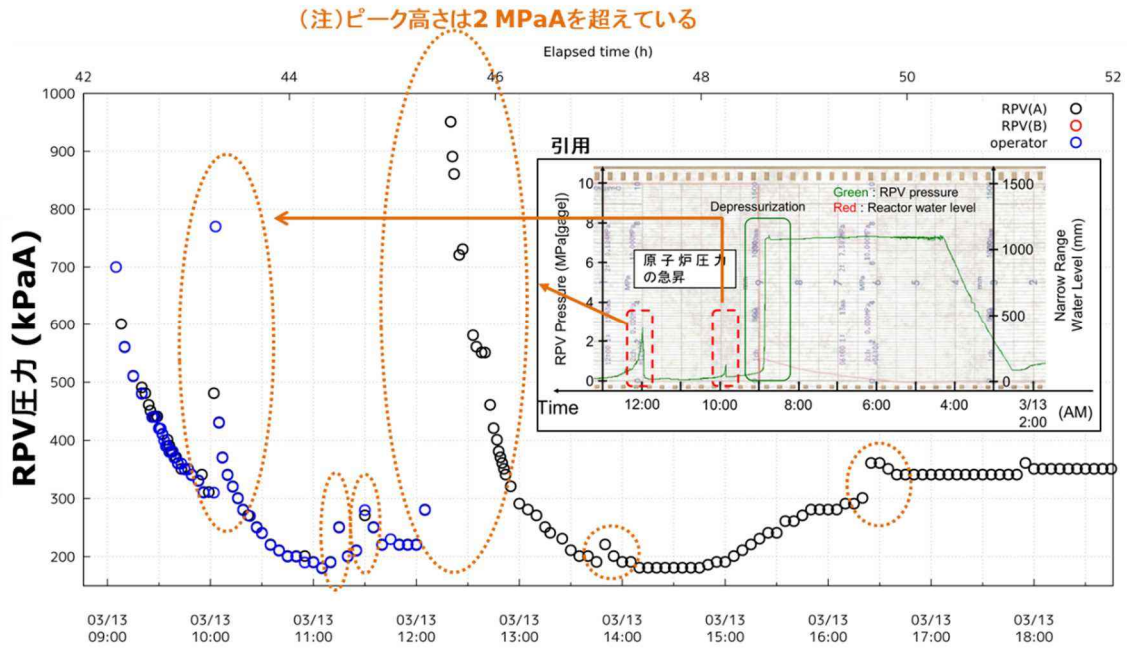
3月13日16時頃に観測された圧力スパイクを有意な大きさと考えれば、少なくとも同時刻までは、RPVの下部プレナムに冷却水が保持されており、RPV下部ヘッドには冷却水を保持できないほどの損傷は生じていなかったと考えられる。ただし、この場合にはD/W圧力を上昇させることに対応する量の水蒸気等がRPV内で発生し、かつRPV圧力とD/W圧力に大きな差が生じないことから、圧力バウンダリの漏えいは拡大している必要がある。

図 3 RPV 圧カスパイク  
 図中のチャートは引用文献 [2]からの抜粋
