東京電力福島第一原子力発電所
事故の調査・分析に係る中間取りまとめ
～2019年9月から2021年3月までの検討～

2021年●月●日

東京電力福島第一原子力発電所における
事故の分析に係る検討会

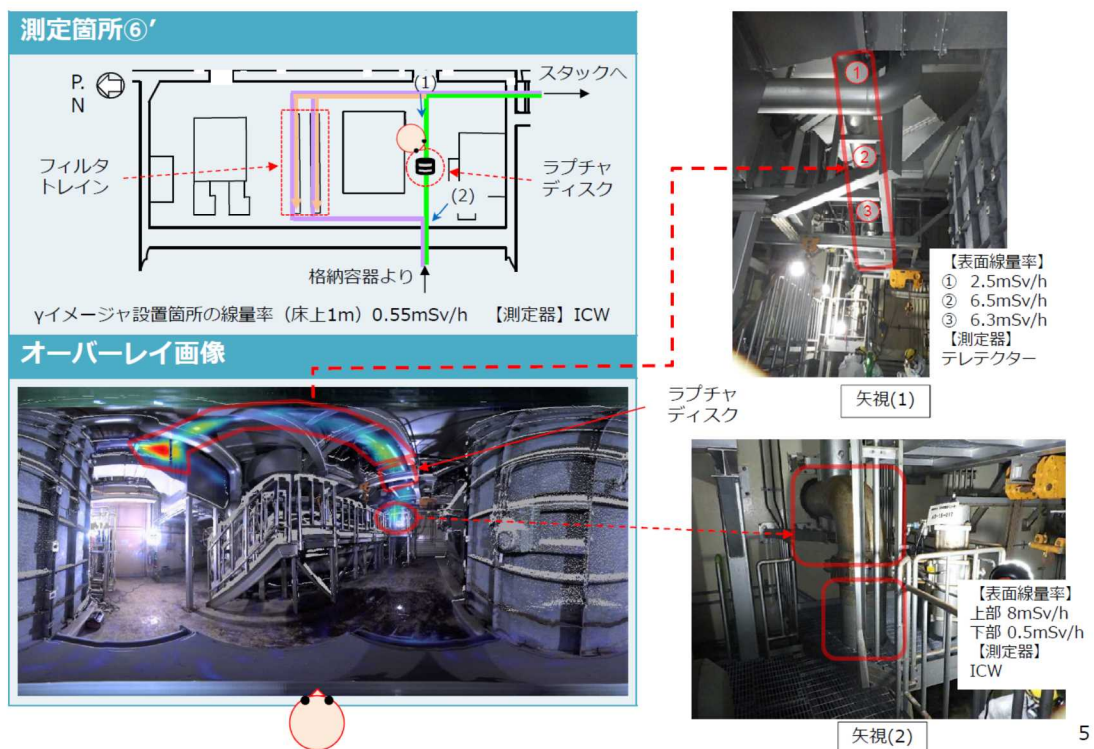
図5 3号機SGTS室内の測定結果

また、東京電力が2020年9月に実施した3号機SGTS室内のγイメージャ¹を用いた線量分布の測定並びに電離箱式サーベイメータ²及びテレテクター（GM計数管）による配管の表面線量率の測定³では、ラプチャーディスク付近の配管（ベントガスの下流側）で6.3 mSv/hが測定されており、ベントガスによる汚染のあとが確認されている。（図5）

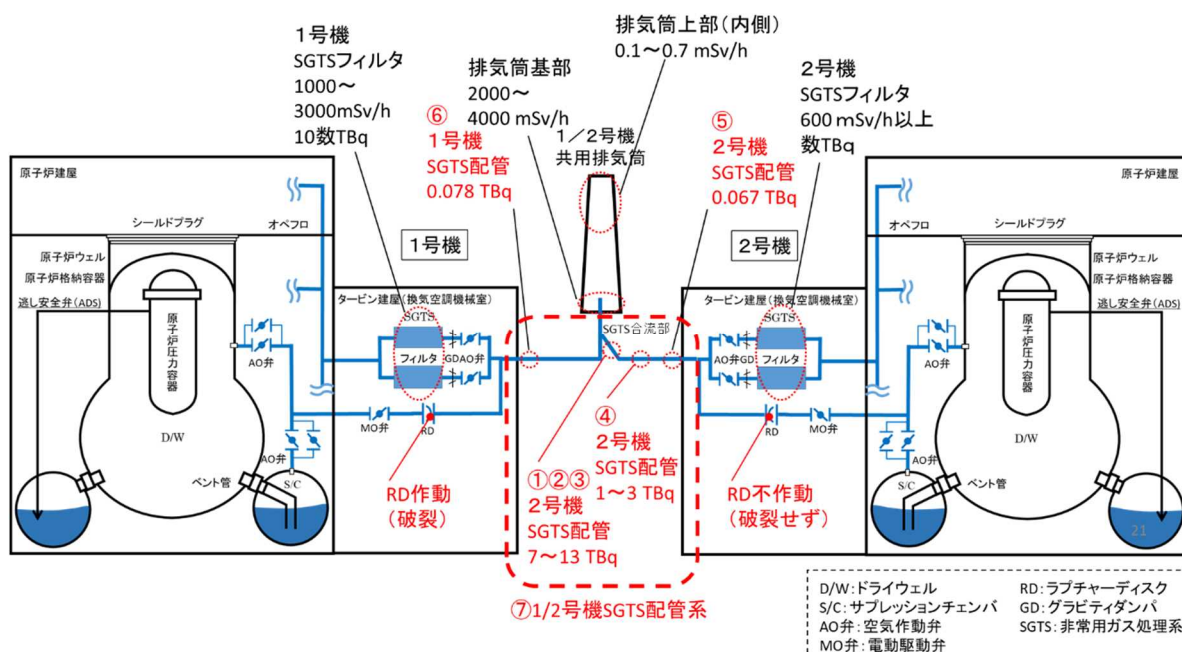
図1 1/2号機 SGTS 配管系の汚染状況（概要図）

現地調査の結果、2号機 SGTS 配管系は、1号機 SGTS 配管系より相対的に汚染の程度が高く、ベントに成功してない2号機の非常用ガス処理系（SGTS）配管の下流（SGTS 配管合流部に近い配管）部分の方が、ベントに成功した1号機の SGTS 配管（SGTS 配管合流部に近い配管）よりも汚染の程度が高いことが確認された。（図1）

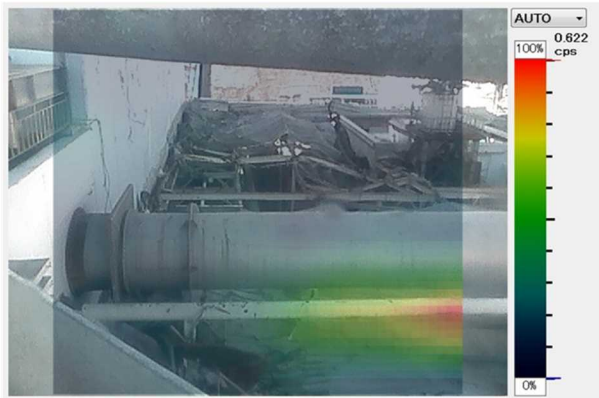
図 1-④ 2号機 SGTS 配管の汚染状況（ガンマカメラ）

2号機SGTS配管 Cs-137全エネルギー吸収モードによる測定画像

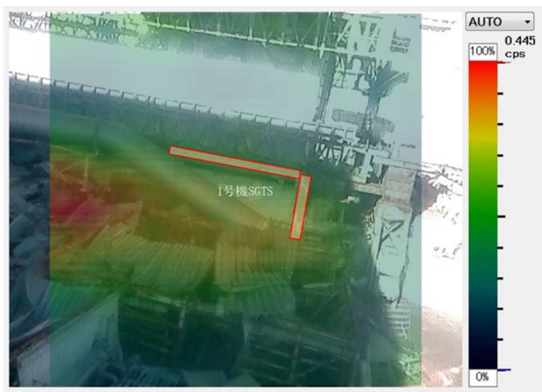
図1-⑤ 2号機SGTS配管の汚染状況（ガンマカメラ）

2号機SGTS配管 Cs-137全エネルギー吸収モードによる測定画像

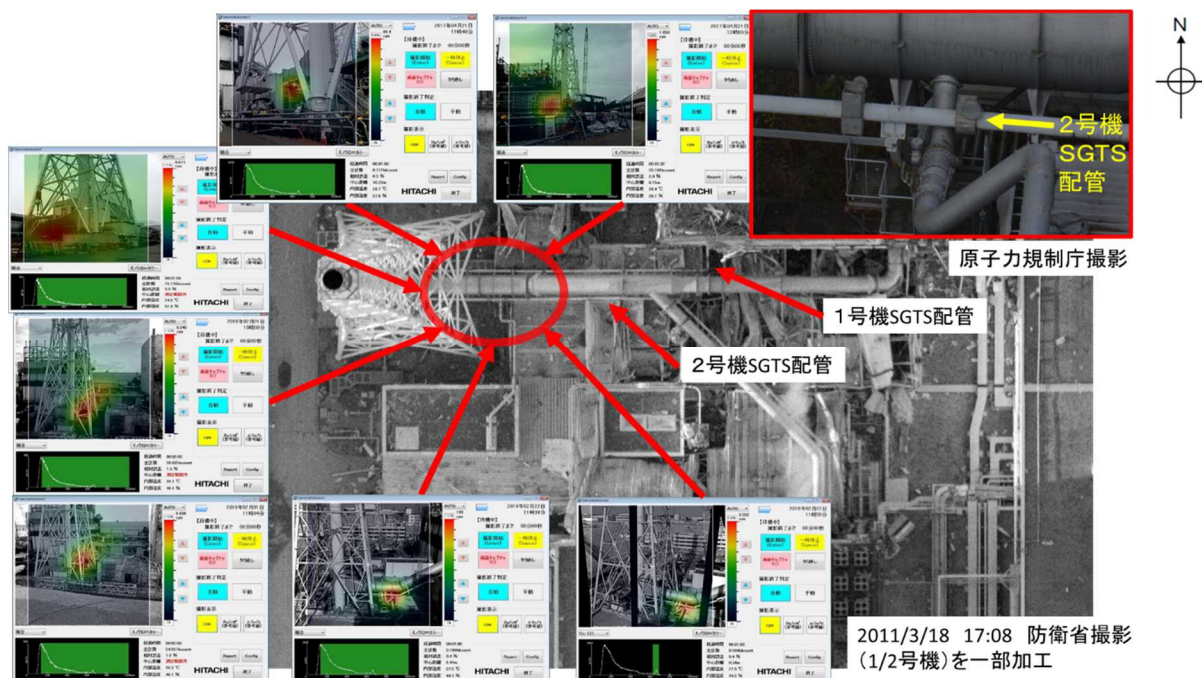
図1-⑥ 1号機SGTS配管の汚染状況（ガンマカメラ）

1号機SGTSに対応したピクセル毎のCs-137放射能(GBq)

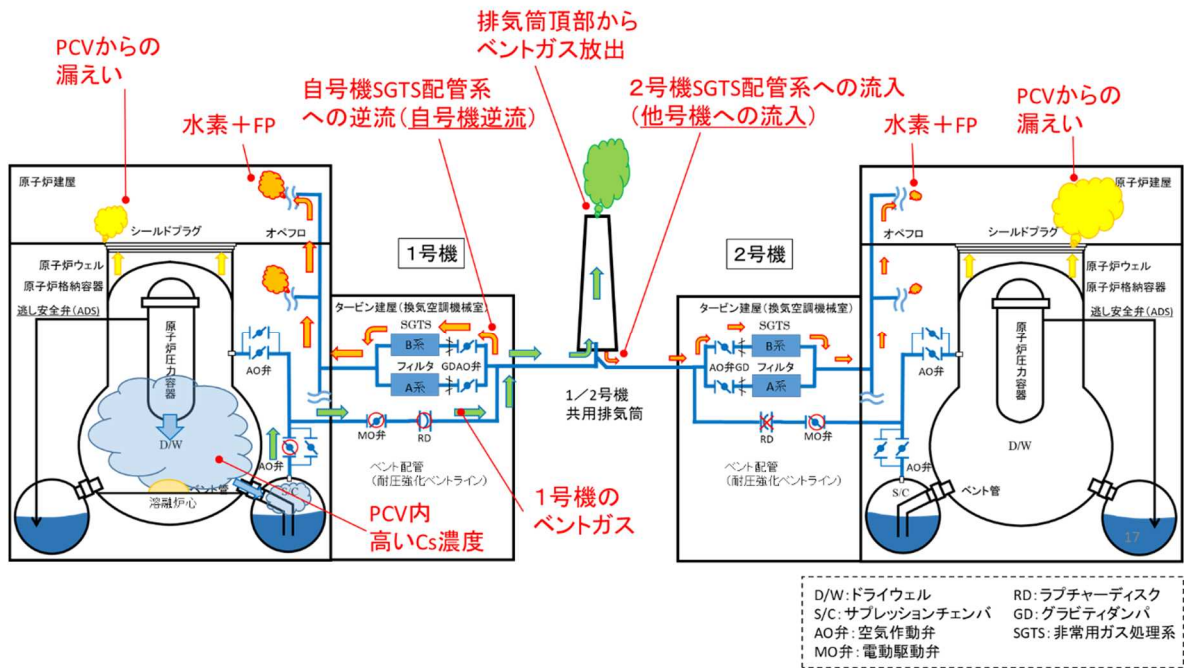
図9 自号機逆流と他号機への流入

1/2号機SGTS配管系の汚染状況については、現地調査の結果及びJAEAの報告(別添3-1)等から図9に示すように、1号機のベントガスが1号機SGTSフィルタトレイン側に逆流(自号機への逆流)するとともに2号機SGTS配管系に流入(他号機への流入)が生じたことによるものと考えられる。ただし、セシウム(Cs)の配管内側への付着に関するメカニズムについては、ベントガス中の水蒸気の凝縮やエアロゾルの沈降による影響の推定など更なる検討が必要である。

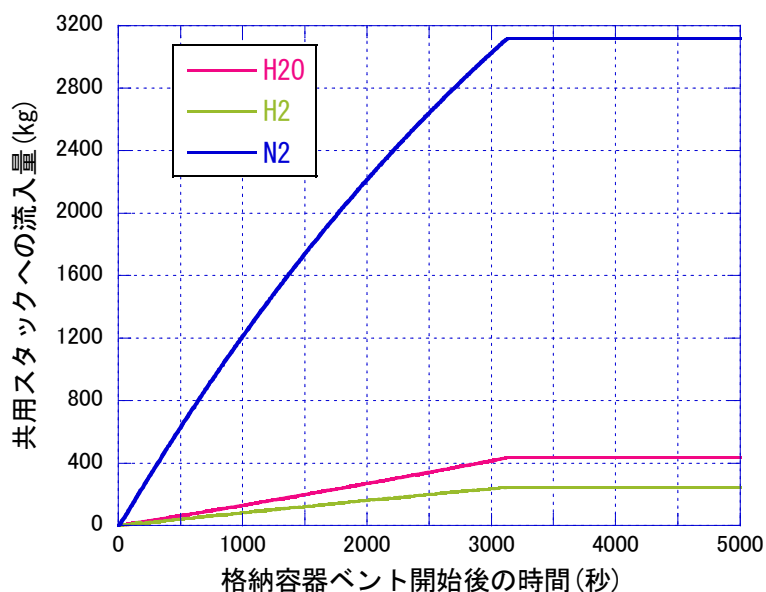
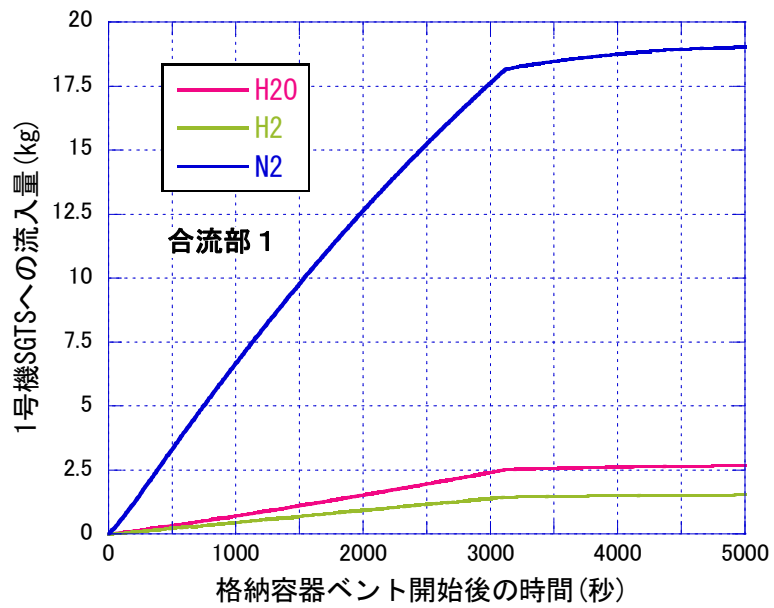
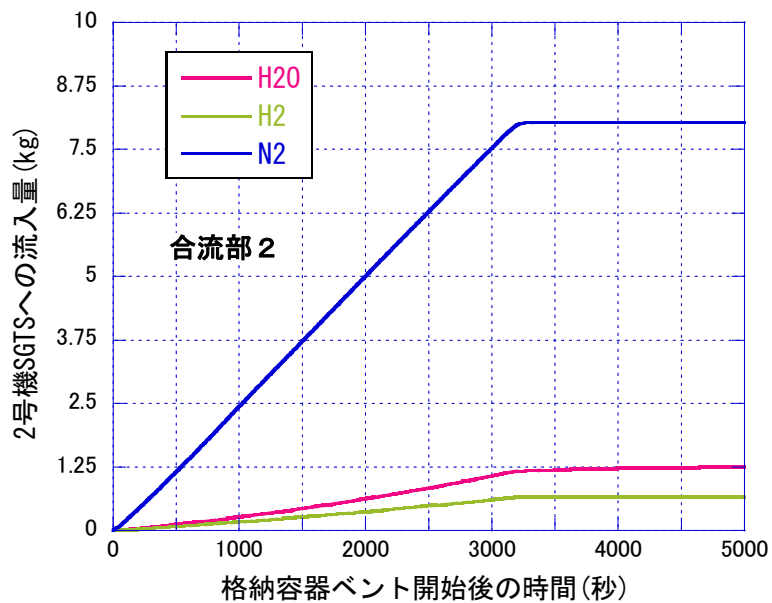
図4においては、設計条件から求めたグラビティダンパの漏洩面積を用いる場合の、ベントガスの成分である窒素、水素、水蒸気について、共用スタックに流入する流れ、並びに、合流部1及び2から1号機及び2号機の送風機に向かう流れの流量積算値の時間変化を示す。これらより、ベントから放出された気相質量に対する1号機送風機、及び、2号機送風機に向かう配管に流入した気相質量は、それぞれ、0.6%、及び、0.3%であった。この際、S/Cから放射性物質(Cs-137)が気体に均質に混合し流出したと仮定する場合、1号機及び2号機送風機に向かうSGTS配管へのCs-137流入量は、それぞれ、0.9TBqと0.4TBqである。この結果は、SGTSフィルタ等について調査結果で示された汚染量より大幅に小さく、グラビティダンパの漏洩量が設計条件よりも大きかった可能性が示されている。

図4 (a) 基本ケースでの共用スタックへの流入量

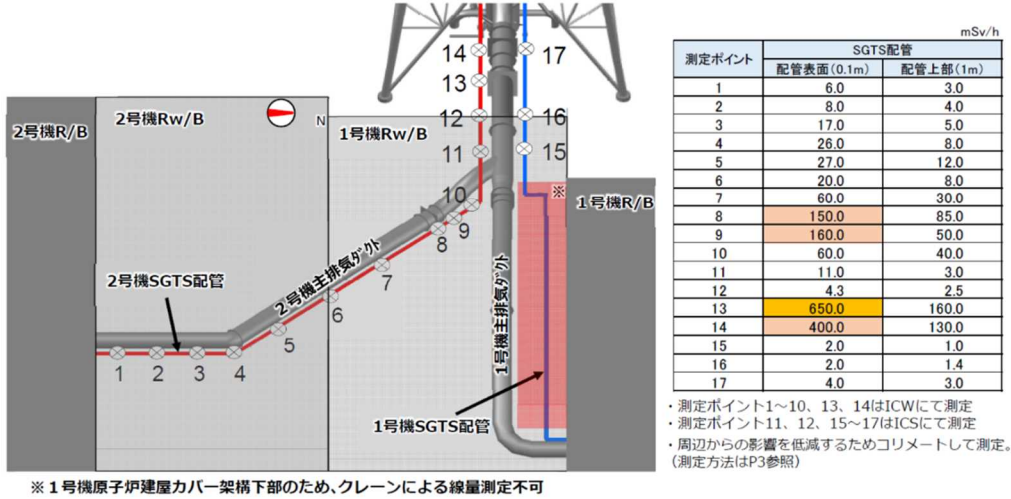
図10 SGTS配管近傍の線量調査結果(東京電力調査)

- ・1号及び2号Rw/B上部のSGTS配管近傍の放射線量を概ね3～5m間隔で測定を実施。
- ・測定ポイントのうち比較的高い放射線量はNo.8、No.9、No.13、No.14にみられ、最も高い値は、No.13の2号機SGTS配管表面から高さ0.1mの位置で約650mSv/hであった。

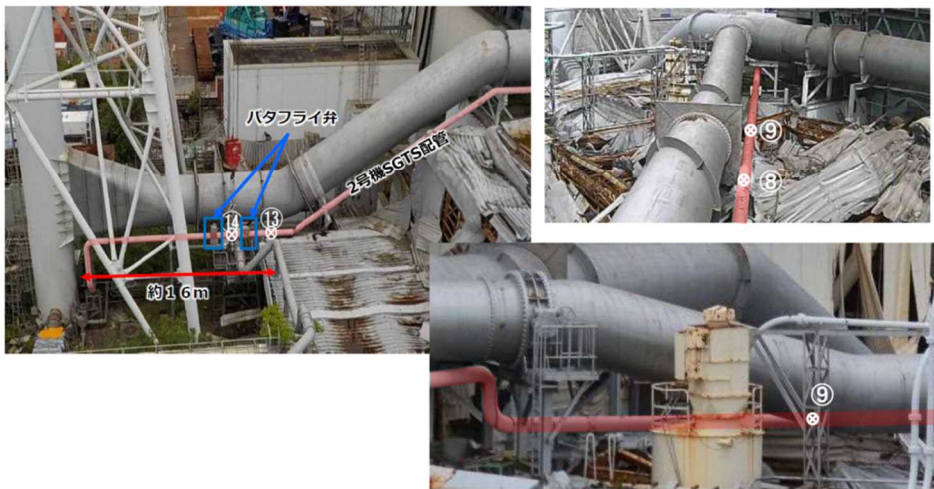
図11 SGTS配管近傍の線量調査結果(高線量箇所)(東京電力調査)

- ・高い放射線量が確認された、No.13(650mSv/h)及びNo.14(400mSv/h)付近にはバタフライ弁が設置されているため、放射性物質が止まりやすい環境も考えられる。
- ・一方、No.8/9(⑧150mSv/h、⑨160mSv/h)に関しては水平配管部分であった。
- ※周辺からの影響を低減するためコリメートして測定。(測定方法はP3参照)

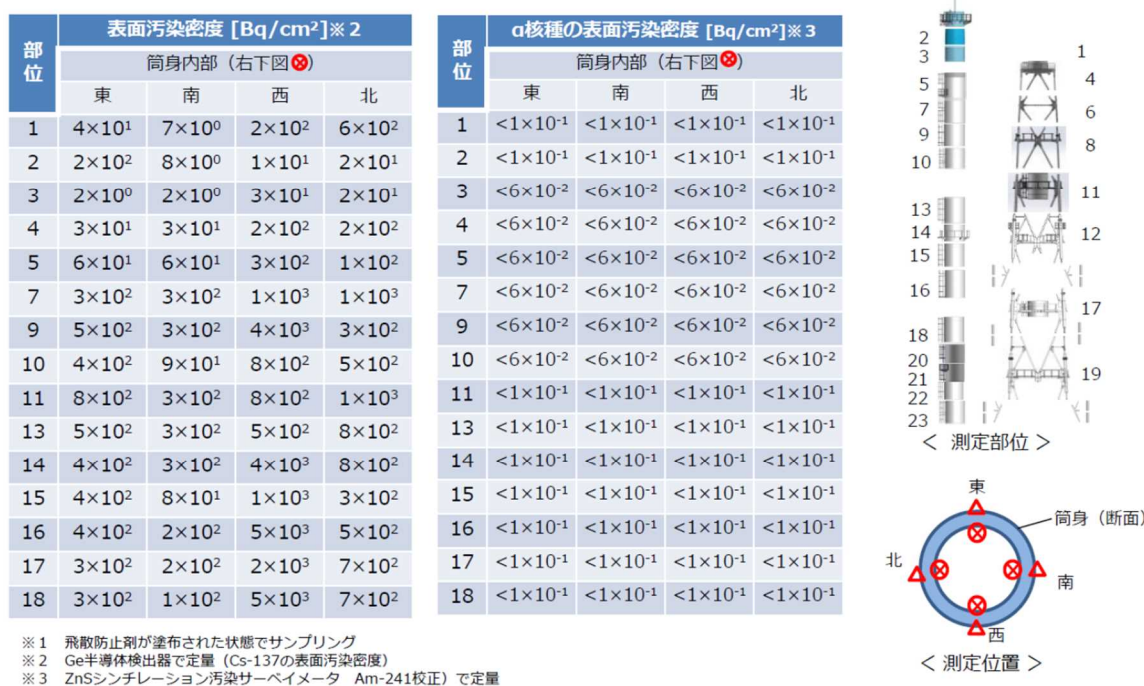
図13 1/2号機共用排気筒 1~18ブロック目解体部材の表面汚染密度の測定結果 (東京電力調査)

東京電力による表面汚染密度の測定結果を図13に、ガンマカメラによる汚染密度分布の測定方法を図14及び図15に示す。

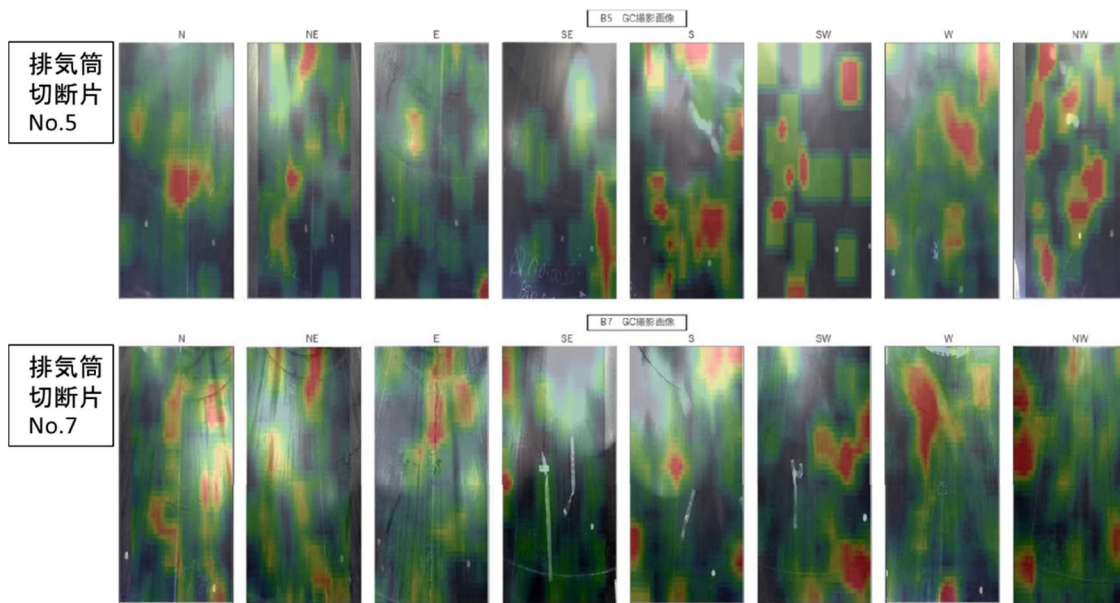
図 1 7 排気筒内面の汚染密度分布（ガンマカメラ画像（No. 5, No. 7））

排気筒の周方向における汚染密度の分布は、ガンマカメラによる排気筒内面の汚染密度分布の測定でも確認されている。(図17～19)

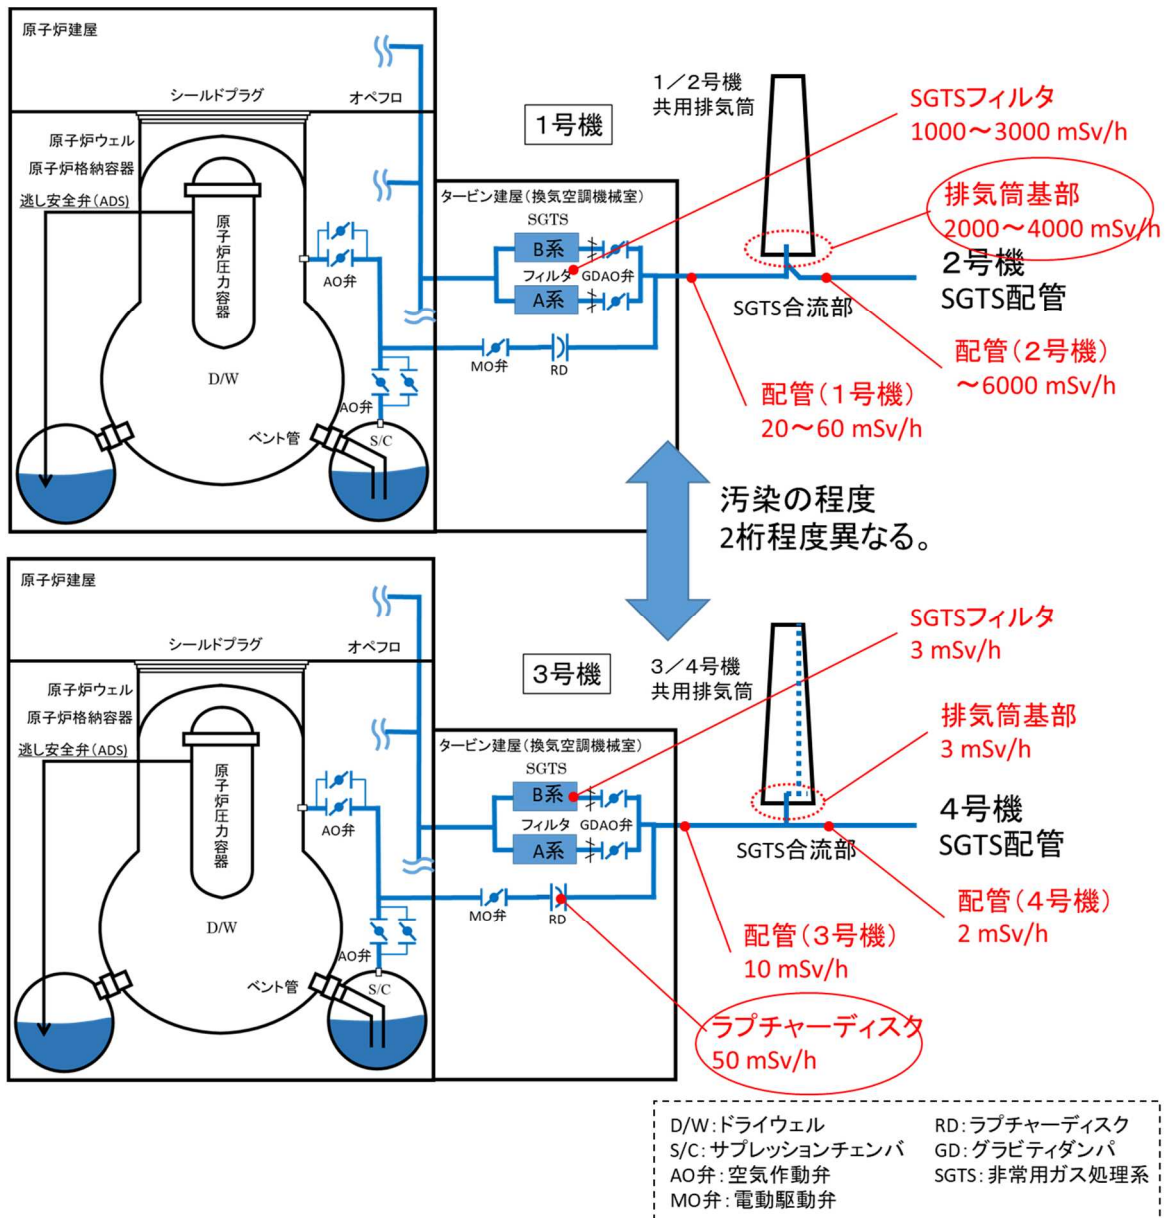
以上のように、現地調査の結果、全体としてみると 1/2号機 SGTS 配管系の方が 3/4号機 SGTS 配管系よりも 2桁程度、汚染の程度が高いことが確認された。(図 1)

図1 1/2号機 SGTS 配管系及び3/4号機 SGTS 配管系の汚染程度

1/2号機 SGTS 配管系では、2号機ラプチャーディスクが破裂せずベントに成功していないこと（別添2参照）から、2号機は汚染源とならない。また、3/4号機 SGTS 配管系では、4号機が定期検査中で全ウラン燃料が原子炉圧力容器（RPV）から使用済燃料プールに取り出されていたことから、4号機は汚染源とならない。

本現象の原因は、サブプレッションチェンバ (S/C) におけるスクラビングによる除染係数 (別添5-1) 及び真空破壊弁からのバイパスの可能性 (別添5-2) の観点からも検討を行ったが、最終的には、ベント実施時点の原子炉格納容器 (PCV) 内部のセシウム (Cs) 濃度が1号機の方が3号機よりも大幅に高かったことであると判断した。

これは、ベント時点において、1号機では原子炉圧力容器 (RPV) に大きな破損が生じていたが、3号機ではそのような状況に至っていなかったことに起因していると考えられる。(1号機は図2の右の状態、3号機は図2の左の状態)

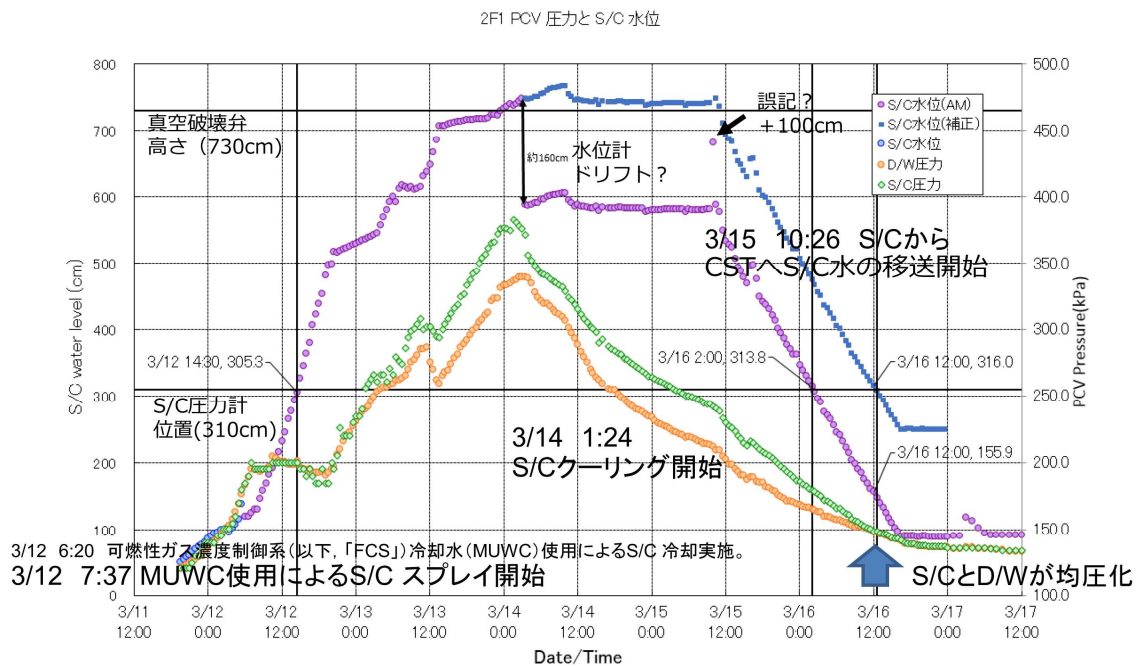
真空破壊弁からの漏えい等によって、スクラビングされずに直接 SGTS 配管系に流出する D/W 内の気体の割合が高い場合、さらに汚染の程度が高くなることが想定される。また、真空破壊弁のガスケットずれが確認された福島第二原子力発電所 1 号機では、ガスケットずれが生じた時期は不明だが、冷温停止までの期間に S/C 圧力と D/W 圧力との間に圧力差があり、大規模な漏えいは生じていないと考えられる。なお、S/C 圧力と D/W 圧力の圧力差については、真空破壊弁の作動圧よりも高いものであったが、S/C スプレイにより、S/C 圧力が水頭圧の影響を受けたものであり、真空破壊弁の機能は維持されていたと考えられる。

福島第二原子力発電所1号機(2F1)では、目視点検の結果、真空破壊弁のシートガスケットが外れていることが確認されている[6]。図6に2F1で測定された原子炉格納容器(PCV)圧力を示す。3月13日0時頃から3月16日12時頃の間はS/C圧力(黄緑)がD/W圧力(オレンジ)よりも高い値で推移している。真空破壊弁が作動することでS/C圧力とD/W圧力は均圧化されるが、圧力差が解消されずに維持されている。このことから、真空破壊弁が開いた状態が長時間継続したことが、シートガスケットが外れた原因となった可能性を指摘した。一方、S/C圧力とD/W圧力の圧力差は、真空破壊弁の作動圧よりも高いものであったが、第14回事故分析検討会において、2F1では3月12日7時37分から復水補給水系(MUWC)の使用によるS/Cスプレイが開始されたことで、S/C水位がS/C圧力計の位置よりも高くなり、S/C圧力は水頭圧の影響を受けているとの説明があった。

図 6 2F1 での PCV 圧力と水位の関係[7]

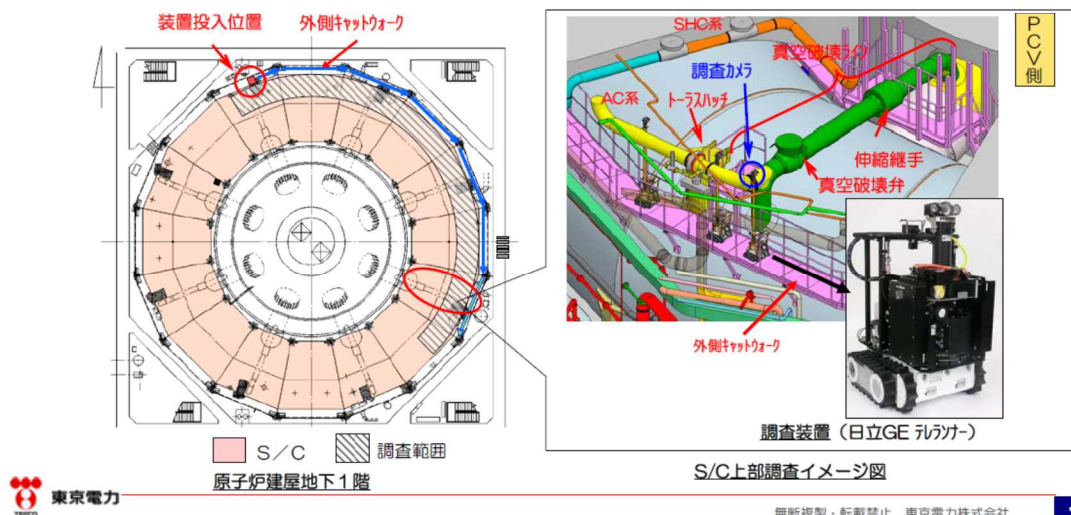
1号機 S/C 上部調査（2014年5月）で観測された高い線量率の箇所のうち、S/C 上部（X-5E 近傍）の上方向については、調査カメラによって真空破壊ラインの伸縮継手保護カバーの原子炉格納容器（PCV）側と反原子炉格納容器（PCV）側からの漏えいが確認されている。周辺の真空破壊弁、トーラスハッチ、不活性ガス系（AC系）配管等に漏えいは確認されていない。（図7～9）

このことから、真空破壊弁のバイパスの有無については不明であるが、真空破壊ラインの伸縮継手部の損傷により原子炉格納容器（PCV）バウンダリからの漏えいが生じており、当該部付近における高い線量率の原因となっていることが考えられる。

図7 1号機 S/C 上部調査の概要（東京電力調査）

- S/C上部（X-5E近傍）の状況
 - 真空破壊ラインの伸縮継手保護カバーのPCV側と反PCV側からの漏えいを確認。

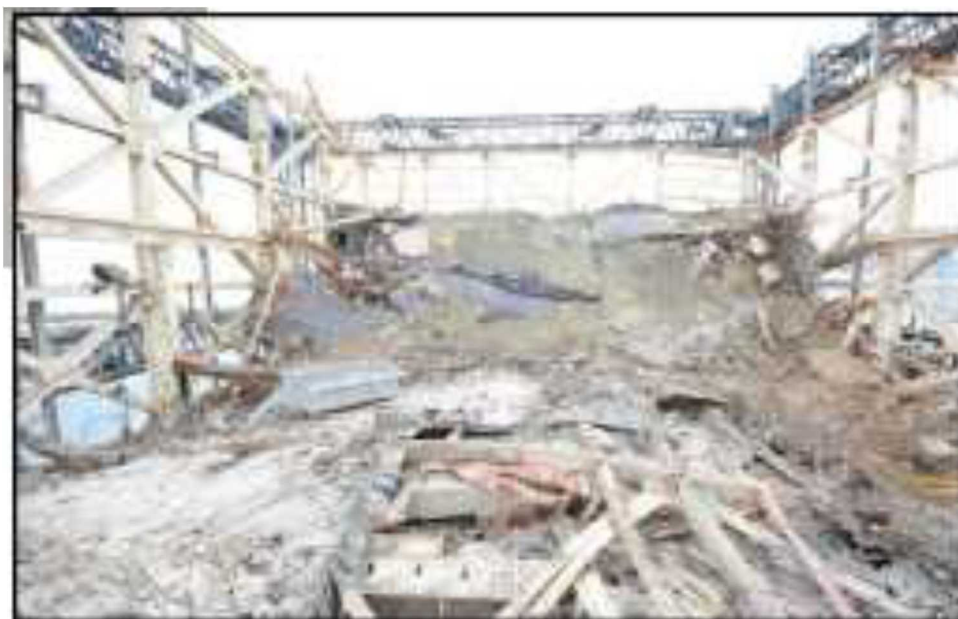
図6 1号機のオペフロの状況※

1号機の場合、シールドプラグは通常の設置位置から移動、一部は変形、破損していることが確認されている。この点で、シールドプラグの1層目（頂部カバー）等は、水素爆発の影響を受けていることが強く推察されるが、少なくとも全3層のシールドプラグの隙間の汚染は、外部へ大きく暴露はされておらず、特に1層目（頂部カバー）と2層目（中間カバー）の間は直接測定が実施できており、その結果として汚染が集中している現状を捉えており、この状況は、セシウム等の付着メカニズムは現時点で不明であるが、1層目（頂部カバー）と2層目（中間カバー）の間の10mm程度の隙間を、セシウムを含む水蒸気が通過していた痕跡であるとすれば、1号機のみならず2及び3号機のシールドプラグが同様な汚染となると考察できる。2019年9月の東京電力の測定結果⁶⁾では、1層目（頂部カバー）と2層目（中間カバー）の間の周辺線量当量率が、1-1.5 Sv/h程度であり、端の部分が相対的に低く、中心に行くほど高くなる結果が示されている。このことは、周辺線量当量率として、中心の計測値ほど周辺の線量率の寄与を受けることから、1層目（頂部カバー）と2層目（中間カバー）の間にはほぼ一様な密度で汚染が蓄積していることを示していると思われる。

水素爆発により、シールドプラグが破損しており形状が複雑になっている。添付資料に示すように、測定状況を仮定し、シールドプラグ上部と中間部の間での周辺線量当量率から推定したCs-137の汚染密度は大凡 1.3×10^8 Bq/cm²程度で、総量では、0.1-0.2 PBqと推定される。

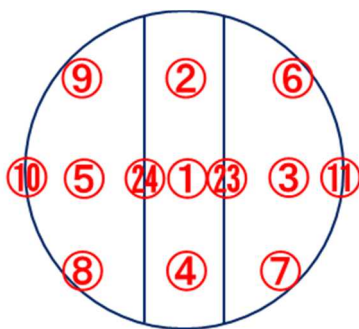
3号機オペフロでは、2015年11月に、東京電力の協力を得て、鉛コリメータ付のCdZnTe検出器による測定を行い、シールドプラグ下部のCs-137量の推定を行った。本検討とは若干異なるが、同じ手法で、シールドプラグ表面から約50cm位置のCdZnTe検出器による測定結果からCs-137全エネルギー吸収ピーク計数率を計算し、測定されたピーク計数率からCs-137の汚染密度を求めている。シールドプラグ1層目（頂部カバー）上の測定位置を図7に、推定に用いた測定結果を表3に示す。汚染密度は、 $8.1E+09$ から $5.7E+10$ Bq/cm² で、平均は $2.7E+10$ Bq/cm² である。半径6mの隙間に一様にCs-137があるとすると、総量では、9.2から64PBq、平均値を使うと31PBqと推定される。（別添7-1）

図7 鉛コリメータ付き CdZnTe によるシールドプラグ1層目（頂部カバー）上での測定場所

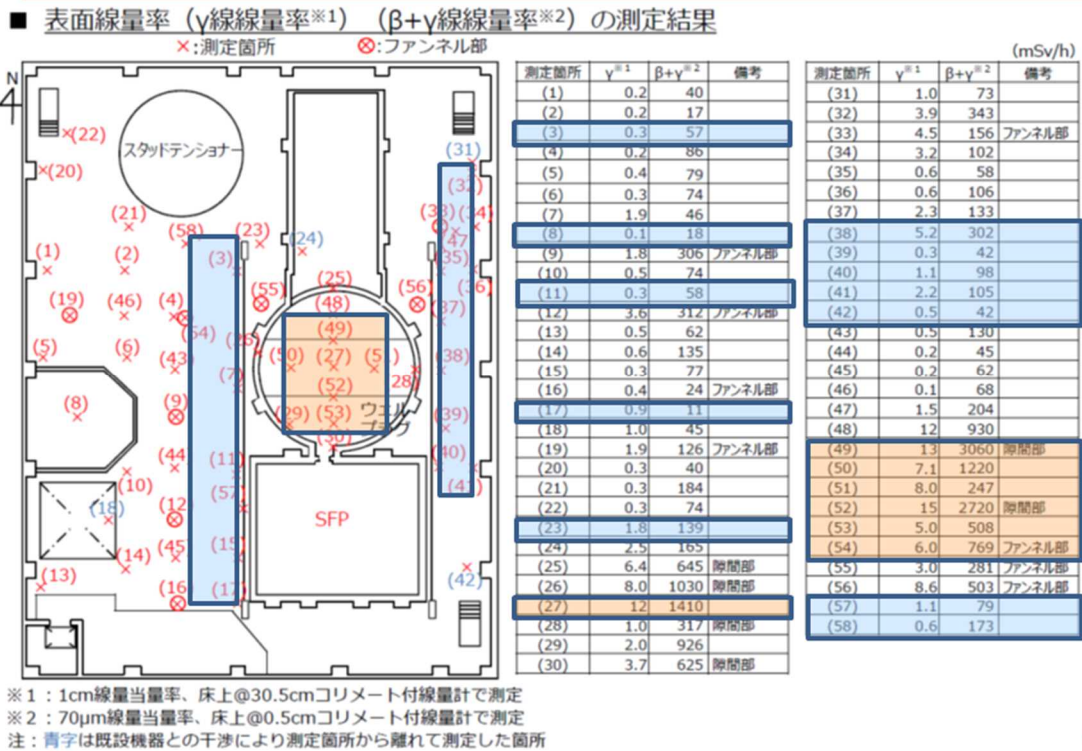
今回、図8に示した検出器を用いることで、遠方の強力な線源を避け、かつ限定した範囲の表面及び下層部隙間の汚染を捉えることができる。(図9) これまでの測定のうち、上記の検出器を用いて床からの距離を一定として測定した結果を図10に示す。

図10 東京電力による表面 γ 線線量率の測定結果※及び9)

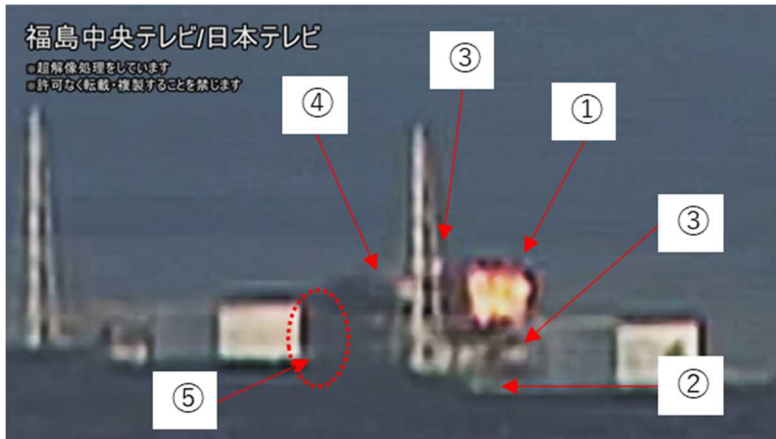
図 3-7 3 / 60 秒時点での 3 号機原子炉建屋

- ① 建屋屋根東南部及び見かけ上排気筒左の小火炎（黄橙色）は継続
- ② 建屋南壁崩落顕著は前コマと同じ
- ③ 南壁 4 階部分や南東方向に見られる小さな火炎部分は、輝度からして火炎の照り返しの可能性。
- ④ 建屋屋根中央部の上方への膨張継続
- ⑤ 西側壁、変形開始直後から、2 号機側へ膨張するように移動

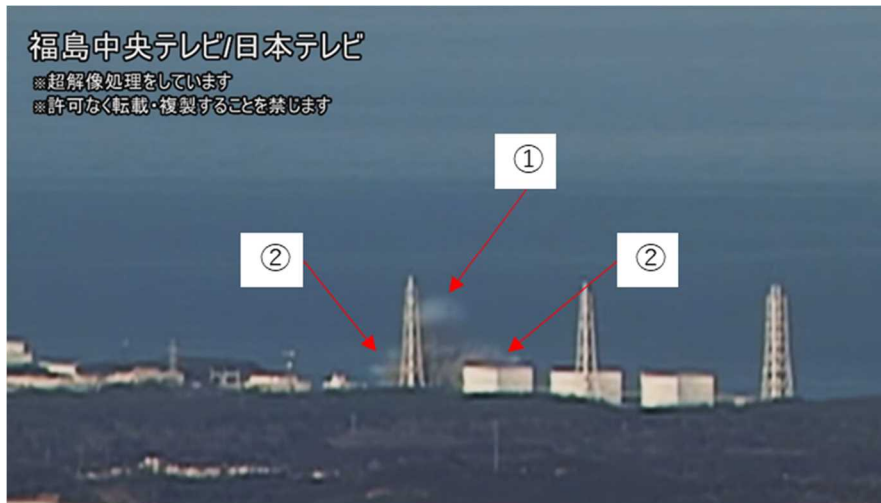
図 4—3 1号機の水素爆発における噴煙等の状況 15/60 秒

① 白い帯状の波が確認できる

② 噴煙及び破片の多くが左右に拡散し、上方には上昇はほとんど見られない

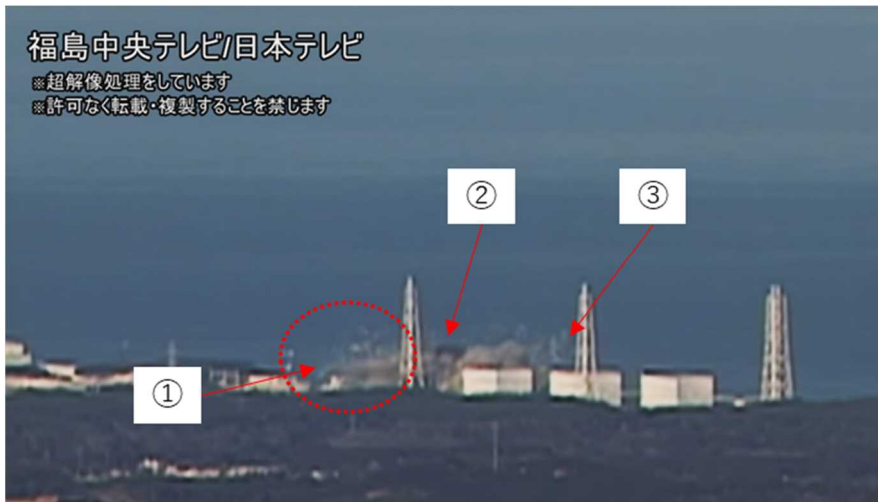
図 4—4 1号機の水素爆発における噴煙等の状況 60/60 秒

① 破片が遠方に飛散している

② 原子炉建屋頂部付近には大きな破片等の上昇は見られない

③ ①と同様に破片が2号機側にも飛散している

15/60 秒以降の画像からは、特に図 4-4 に示した 60/60 秒の時点より、原子炉建屋の南北方向に破片が散乱、噴煙よりも遠方に散乱している様子がわかる。

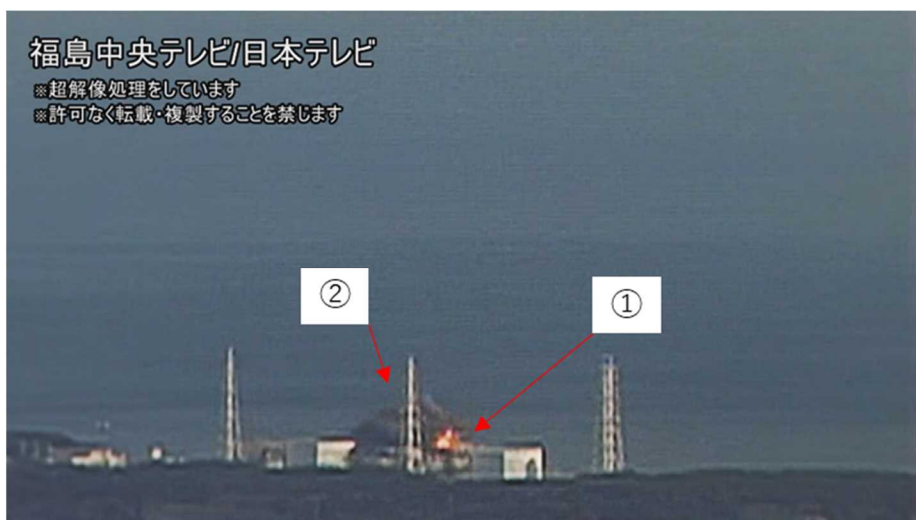
図 5-2 3号機の水素爆発における噴煙等の状況 20/60 秒

①建屋屋根東南部に拡大していた火炎は噴煙に吸い込まれるように視認できなくなった
②噴煙が上昇するとともに噴煙量も増加

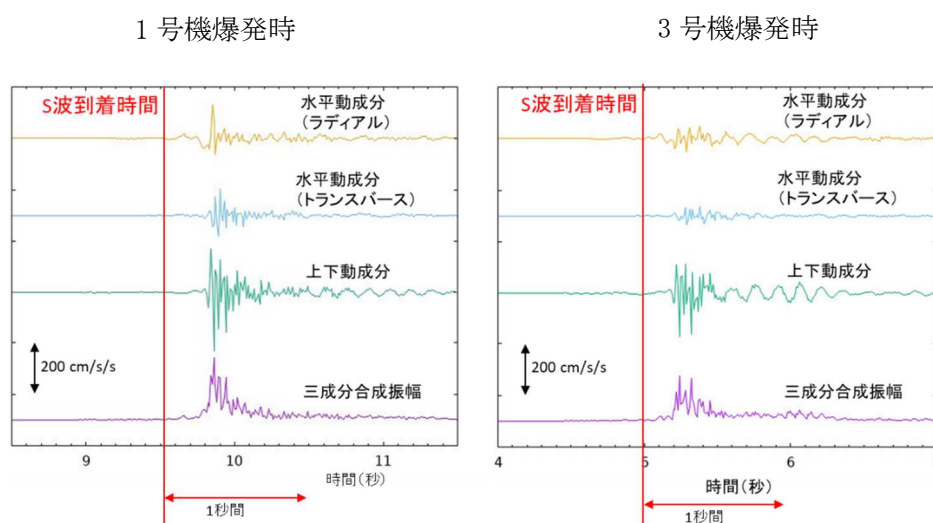
図4. 1号機及び3号機爆発時の観測点Dにおける3成分波形及びSRSS振幅

1号機及び3号機爆発時の観測点Dにおける観測波形のうち、4.2節で同定したS波到着時間付近の波形を図4に示す。いずれの爆発時も上下動成分は水平動成分に比べ同等以上の大きな振幅を示しており、地盤を伝播する振幅には上下動成分が大きく寄与していることがわかる。よって、最大振幅の評価には水平動2成分に上下動成分を加えた、3成分のそれぞれの振幅の二乗和平方根（SRSS振幅）を用いることとし、S波到着時間から1秒間以内における最大加速度を読み取った。ここで、観測点Dは1号機及び3号機からそれぞれ422m、351mとほぼ同程度の距離にあるが、いずれの成分の最大振幅も1号機のほうが大きく、地盤を伝播したエネルギーは1号機爆発時が3号機に比べ大きかったことが推測される。なお、本検討では1号機、3号機及び4号機の爆発は1回であったと仮定して解析を行った。

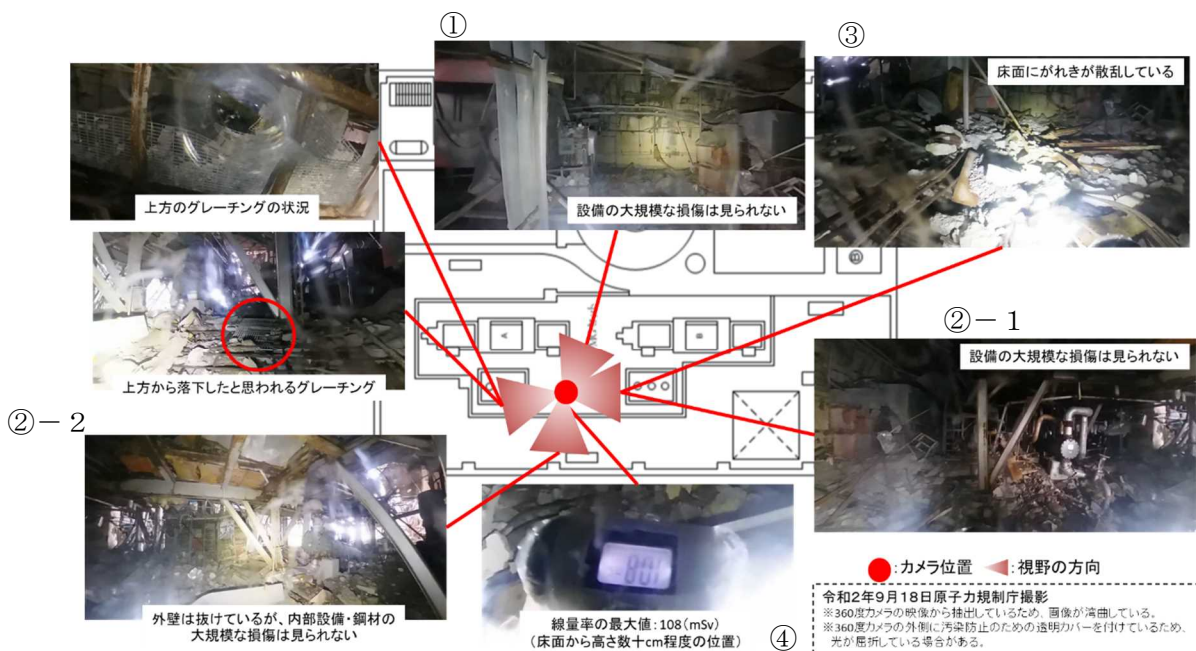
図 1 3号機 4階西側における状況図（360度カメラの動画から画像抜粋）

4階西側の全体的な損傷状況を図1に示す。

配管、支持構造物、設備等について、大規模な損傷は確認されなかった。また、原子炉格納容器側の壁が損傷している様子は確認されなかった。床面にはがれきが散乱して

おり、西側の外壁は柱から剥がれて空隙となっている様子が確認された。
また、空間線量率は最大で 108mSv/h の値が計測された。

図 2 に示すように、原子炉格納容器側の壁面（建屋の外部から撮影したガンマカメラ画像において確認された高線量箇所）では、線源となり得るような破損口などの損傷は認められなかった。むしろ壁面は爆発による影響はほとんどみられず、映像で確認できる範囲において健全な状態が維持されているように見える。このほか壁面近傍に取り付けられているケーブルトレイや高所の足場などの脱落もみられない。

また、手前左右に配置されている MG セットはケーシングが一部変形・破損している箇所がみられる一方、端子箱やゲージは原形を留めている箇所もみられる。

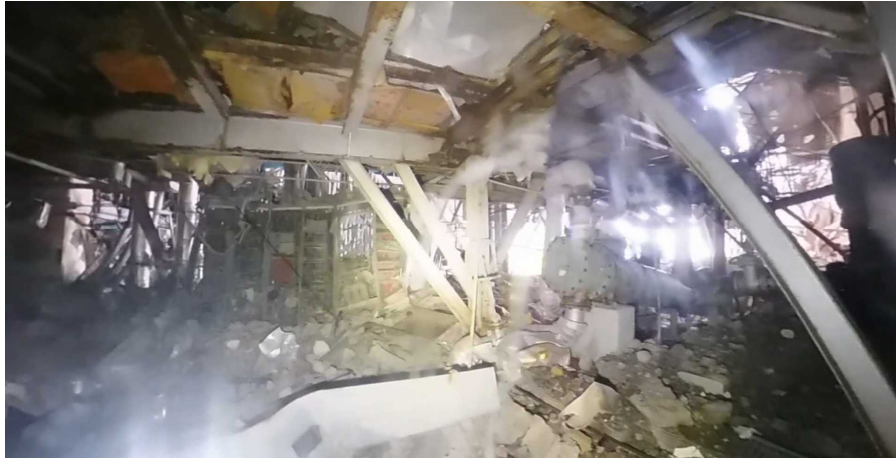
図4 4階に設置されている設備・ラックの状況（図1の写真②-2）

図4の熱交換器等においても図3と同様に損傷はみられず、保温材も原形を保っている。他方、外壁面に沿って設置されている分電盤と思われるラックは若干変形がみられ、内部の遮断器や盤の扉らしきものが脱落しているなど、少なからず爆発の影響は受けているように思われるものの、筐体自体は概ね原形が保たれていた。

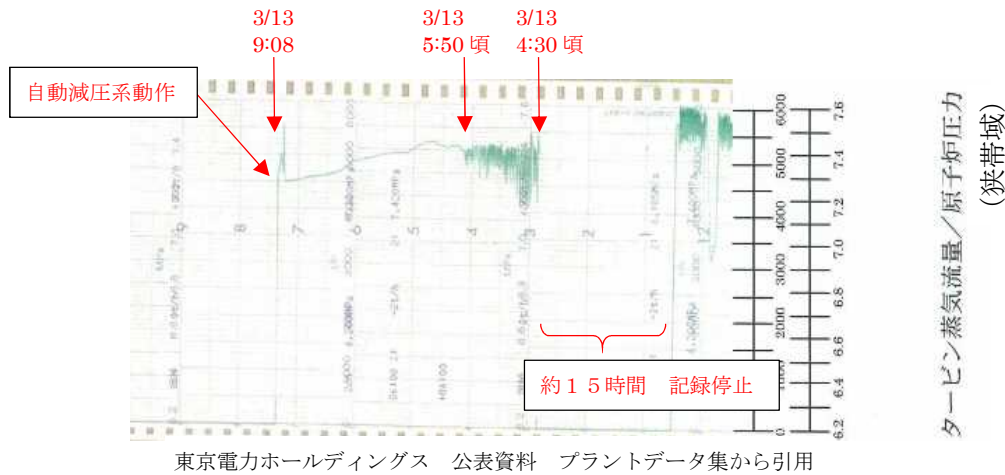
図5 タービン蒸気流量／原子炉圧力（狭帯域）

3月13日4時30分頃の記録再開 (記録計電源復旧) から約1時間、原子炉圧力が振動後、圧力は緩やかに上昇後低下し、13日9時08分頃、SRVの逃がし弁を開けるため電源の接続作業中に自動減圧機能が動作し、原子炉圧力は急激に低下した (図5) 4。

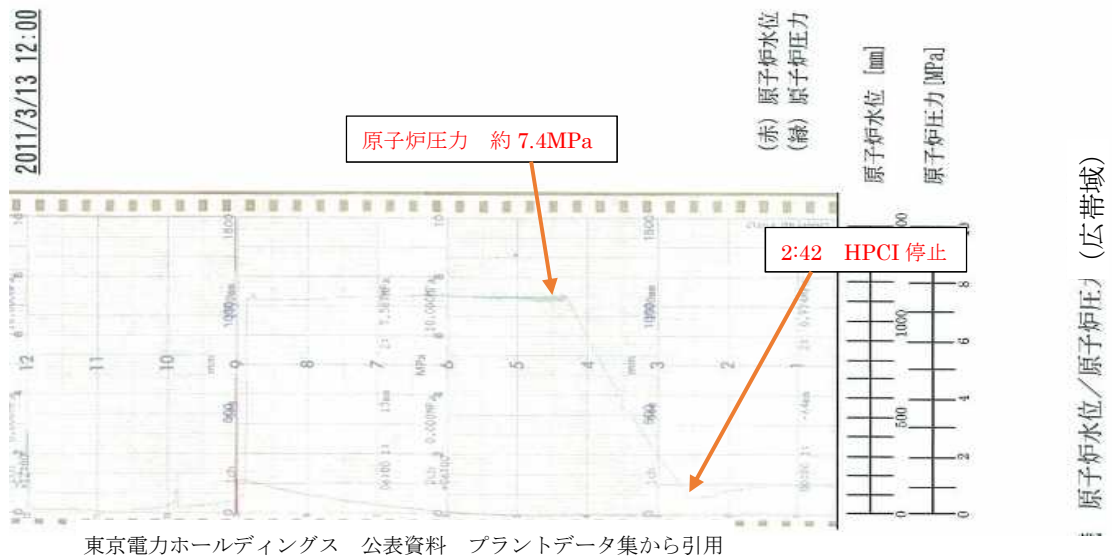
図6 原子炉水位／原子炉圧力（広帯域）

3月13日4時30分頃の記録再開（記録計電源復旧）前は高圧注水系（HPCI）運転中で原子炉へ注水を行っていたが、高圧注水系（HPCI）運転により原子炉の蒸気を消費することで、原子炉圧力が約0.5MPa程度まで低下したことから、13日2時42分に手動停止を行った。原子炉の蒸気の消費を停止したことで崩壊熱により原子炉圧力は約1時間40～50分かけて約0.5MPaから約7.4MPaに緩やかに上昇した（図6）。東京電力⁵によると、この圧力上昇期間にSRVの逃がし弁の手動「開」操作を実施したが、原子炉圧力は低下せずSRVの逃がし弁を「開」できなかったとされており、原子炉圧力容器が高圧状態になったことから消防車からの原子炉圧力容器への注水は不可能な状況となった。

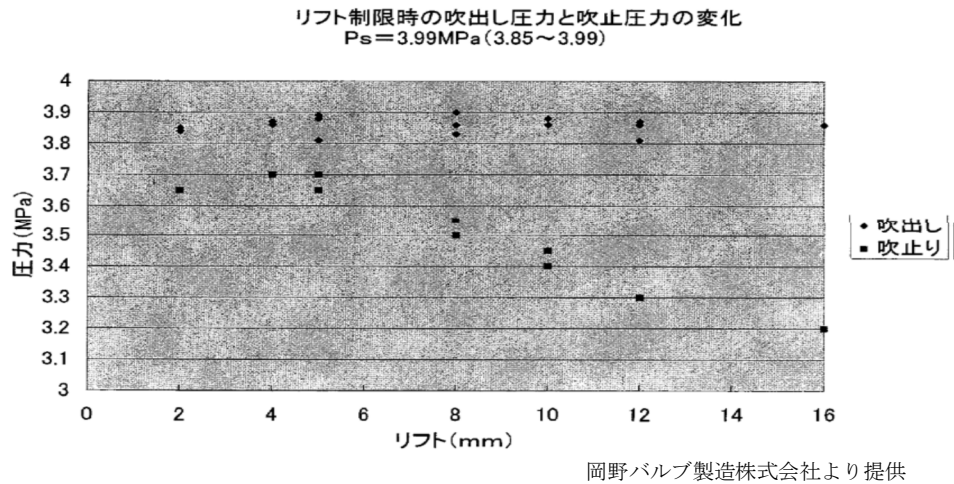
図9 弁棒リフト量と吹き出し、吹き止まり関係図

この表は横軸に弁棒のリフト量、縦軸に吹き出し圧力と吹き止まり圧力をプロットしている。最大リフト量が16mmの安全弁を使用し12mmから2mmまでリフト量を変化させた場合、吹き出し開始圧力にバラツキは見られないが、吹き止まり圧力はリフト量が小さくなると早く吹き止まることがわかる。このように安全弁のリフト量が小さくなった場合は、飽和蒸気を流体とした安全弁の場合、原子炉圧力に加え弁体の微少の蒸気リークで弁体と弁座の隙間に蓄圧された圧力の総和で揚力が高まり、閉めようとするバネ荷重より大きくなることから安全弁は全開になり、さらに弁体を流れる蒸気で揚力は保持され安全弁は全開に維持される。しかし、弁の開度が小さく弁体を流れる蒸気流量が減少すると、弁を全開に保持する揚力が小さく、弁体入口の圧力低下に伴い早めに安全弁は閉まる傾向を示している。

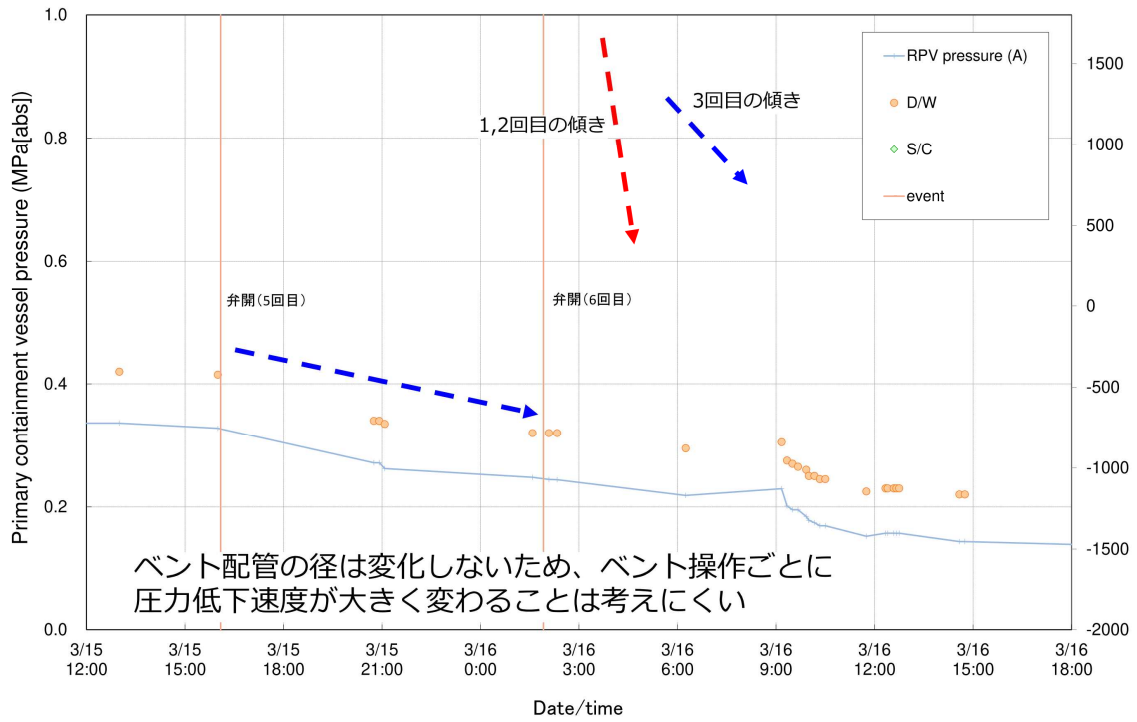
図 3 3号機の格納容器圧力の変化（3月15日12時から3月16日18時）
[5]

3月15日及び3月16日に実施されたとされてきたベントについても、図3図3に示すように緩やかな圧力低下であり、3号機原子炉建屋上部から継続的に水蒸気の放出が確認されていること等から、原子炉格納容器からの直接放出による圧力低下とする見解[5]は合理的である。

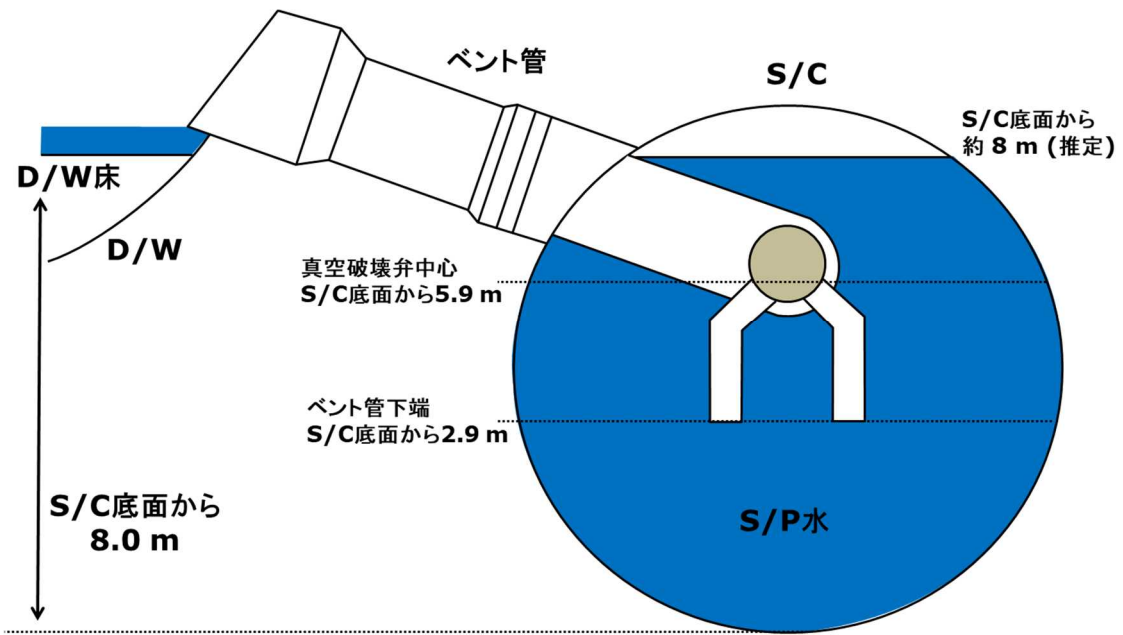
図 3 区間 A 及び B での PCV 内水位

ベント実施時には、S/Cが減圧され気体が環境へ放出されるため、D/W圧力がS/C圧力よりも高い。この時、図2に示すようにベント管のダウンカメラ内部の水はD/Wの圧力によってS/C側に押し出され、D/W圧力とS/C圧力にはサプレッションプール(S/P)水面からダウンカメラ下端までの静水頭圧に相当する圧力差が生じている。区間AでもD/W圧力がS/C圧力よりも高く、かつ圧力差はベント後とほぼ同じであることから、PCV内の水位は図3に示す状態にあったと推定され、真空破壊弁は既に水没していたと考えられる(水位の推定については別添18-1参照)。

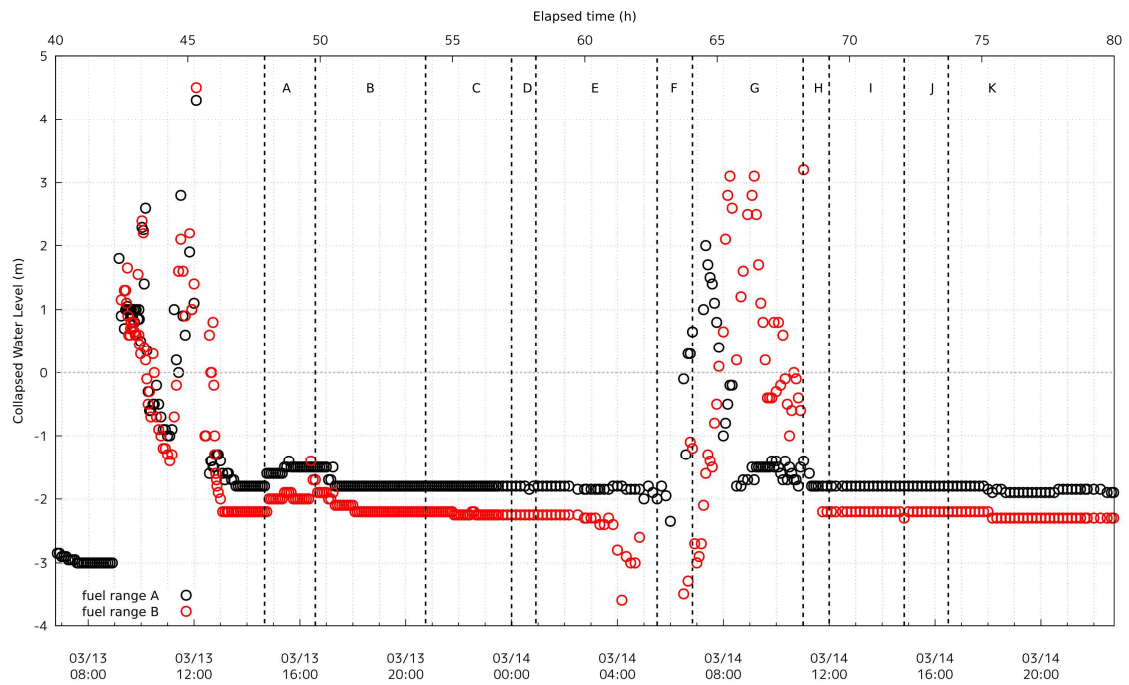
図 4 ベント実施後の原子炉水位

この時、図4に示すように区間Aでは原子炉水位が回復する傾向はみられないことから、原子炉水位はジェットポンプの吸い込み口よりも低い位置にあったと考えられる。これは、RPV下部ヘッドに損傷が生じていれば、下部プレナムに冷却水を保持できなくなるため、原子炉水位が回復しないことは必然である。また、ベント以前に発生していた原子炉圧力バウンダリからの漏えいに加え、下部ヘッドにも漏えい部ができるため、自動減圧系(ADS)の状態に関わらず、主として水蒸気等がRPVからD/Wへ移行すること及びRPVとD/Wに圧力差がほとんど生じないことも整合的である。

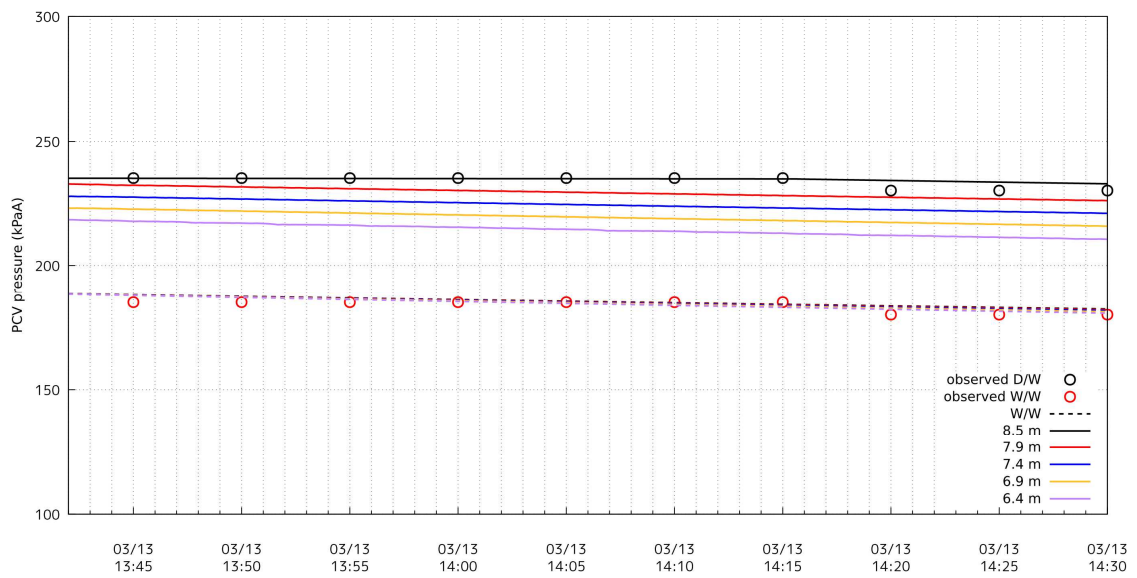
図 14 ベント実施中の PCV 圧力と S/P 水位の相関

から、S/Cの水面はベント管下端より約5 m上方に位置していたと考えられる。2回目のベント終了時にS/Cにどの程度の水位があったかを確認するため、S/Cの水位をパラメータとしてD/WとS/Cの圧力差を解析した結果を図14に示す。図中の丸印は実測されたD/W圧力及びS/C圧力を示す。点線はS/C圧力、実線はD/W圧力の解析結果をそれぞれ示し、凡例に示す数値は解析で仮定したS/Cの水位である。S/C底面より8 m程度の水位を仮定した場合に、解析によるD/WとS/Cの圧力差が実測値とよく一致している。

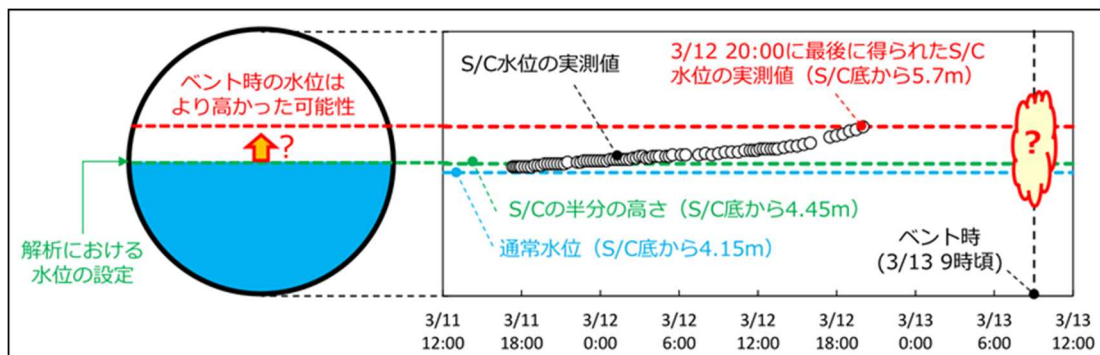
図 15 ベント時の S/C 水位について [5]

図15に示すように、S/Cの水位は3月12日20時に測定され、S/C底面から5.7 mであったことが確認されているが、その後2回目のベントが実施されるまでの期間において水位測定は実施されていない。ただし、上記の水位測定後もS/Cスプレイが継続され、D/Wスプレイ及び消防ポンプによる注水が実施されており、ベント又はPCVからの漏えいを除けば、水蒸気はS/Cで凝縮されるため、S/Cの水位は更に上昇していたと考えられる。S/Cはトラス形状であることから、図16（点線は赤道面の高さ）に示すように高さにより断面積が変化するため、水位が赤道面（S/Cの底から4.45 m）近傍にある場合は注水量の変動に対して水位が緩やかに変動する。しかし、上記のように水位が赤道面を大きく超えた場合、単位高さ当たりの体積が減少するため、注水量の変動に対して水位の変動が敏感になる。最後に水位が測定された時点で、水位は赤道面を超えており、注水量によって水位が上昇しやすい状況において注水が継続されており、2回目のベント終了時にS/Cの水位が底面から8 m程度であったとの評価は、実態と整合していると考えられる。
