東京電力福島第一原子力発電所
事故の調査・分析に係る中間取りまとめ
～2019年9月から2021年3月までの検討～

2021年●月●日

東京電力福島第一原子力発電所における
事故の分析に係る検討会

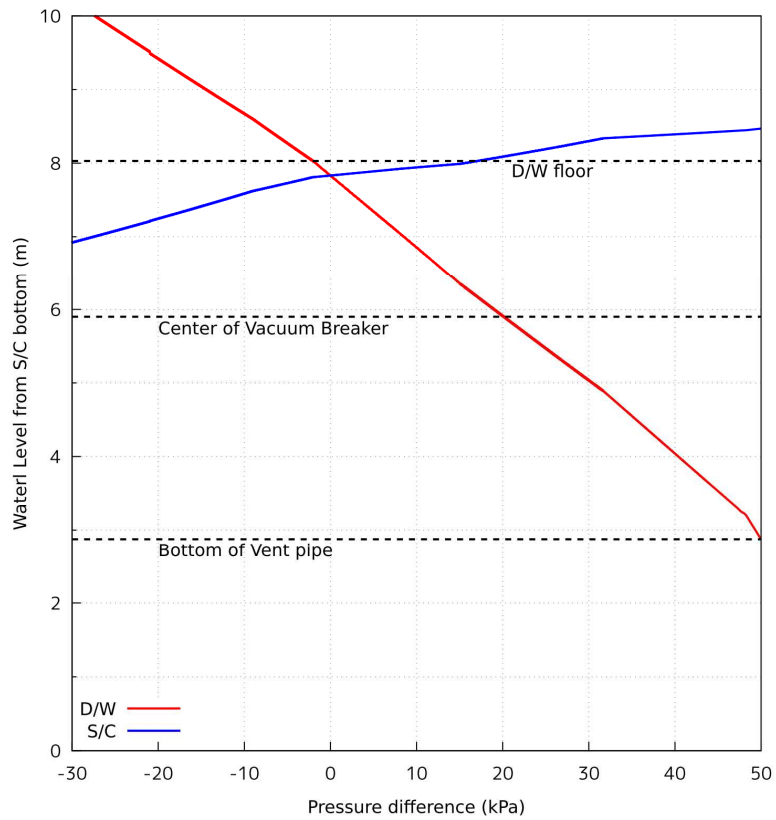
図 17 D/W と S/C の圧力差と水位の相関

上記の結果から、2回目のベント終了時にS/Cには底面から約8 mの水位があったと仮定し、3月13日21時頃からのPCV圧力低下時において、PCV内の水位がどのように変動するかを解析した。この圧力低下時には、D/W側に漏えいがあったと仮定し、図11に示すD/Wの下側の漏えい経路を用いた。漏えい面積は不明のため感度解析を実施し、圧力の低下速度が実測値と概ね一致する値を用いた。図17に解析結果を示す。横軸はD/WとS/Cの圧力差($P_{D/W}-P_{S/C}$)を、縦軸にはS/C底面を基準とし水位の高さを示している。図中の赤線はD/Wの水位を、青線はS/Cの水位を、黒の点線はD/W床面の高さをそれぞれ示している。PCVが減圧される過程でD/W圧力がS/C圧力よりも高い状態から、D/W圧力がS/C圧力よりも低い状態となるため、S/Cの水位が低下し、反対にD/W側の水位は上昇する（図の右側から左に向かって水位が変動する。）。3月14日0時頃には、S/C圧力がD/W圧力よりも20 kPa程度高い状態にあり、図18に示すように、解析結果からはD/Wに床面から1 m程度の水位が形成された可能性がある。なお、解析結果に変曲点が見られるのは、図12に示すように高さ方向で区画を区切っているため、水位によって断面積が変化することによる。

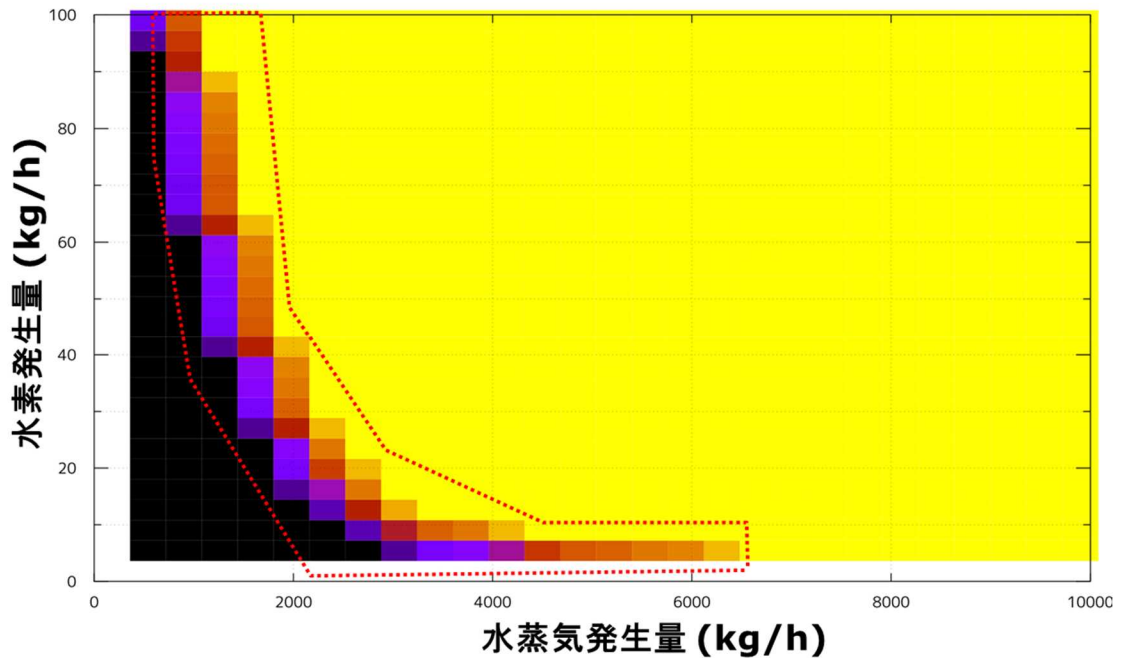
図 20 水蒸気発生量と水素発生量を変化させた場合の PCV 圧力変化 (1)

3月13日14時30分頃から同日16時30分頃にかけてPCV圧力は150 kPa程度上昇している。この間にD/Wで発生（又はRPVからD/Wへ移行）する水蒸気量及び非凝縮性ガスの量を変化させ、PCVの圧力上昇を確認した。水蒸気の発生量を0.1 kg/sから4 kg/sまで、非凝縮性ガスの発生量を1 g/sから30 g/sの範囲で変化させた。解析では非凝縮性ガスは水素で代表させた。図20に解析結果を示す。図の黒色の領域では、ガスの発生量が少ないため、PCV圧力の解析結果が実測値よりも低くなる。反対に、図の黄色の領域では、ガスの発生量が多すぎるため、PCV圧力の解析結果は実測値よりも高くなる。これらの間に挟まれた領域（赤色の点線で囲んだ部分）では、PCV圧力の解析結果は実測値と概ね一致した（実測値との差が±10 kPaの範囲を概ね一致と判断した）。この解析結果から、水蒸気の発生量は最大で6 ton/h程度と推定される。

赤い点線で囲んだ部分が概ね実測値と解析結果が一致する領域

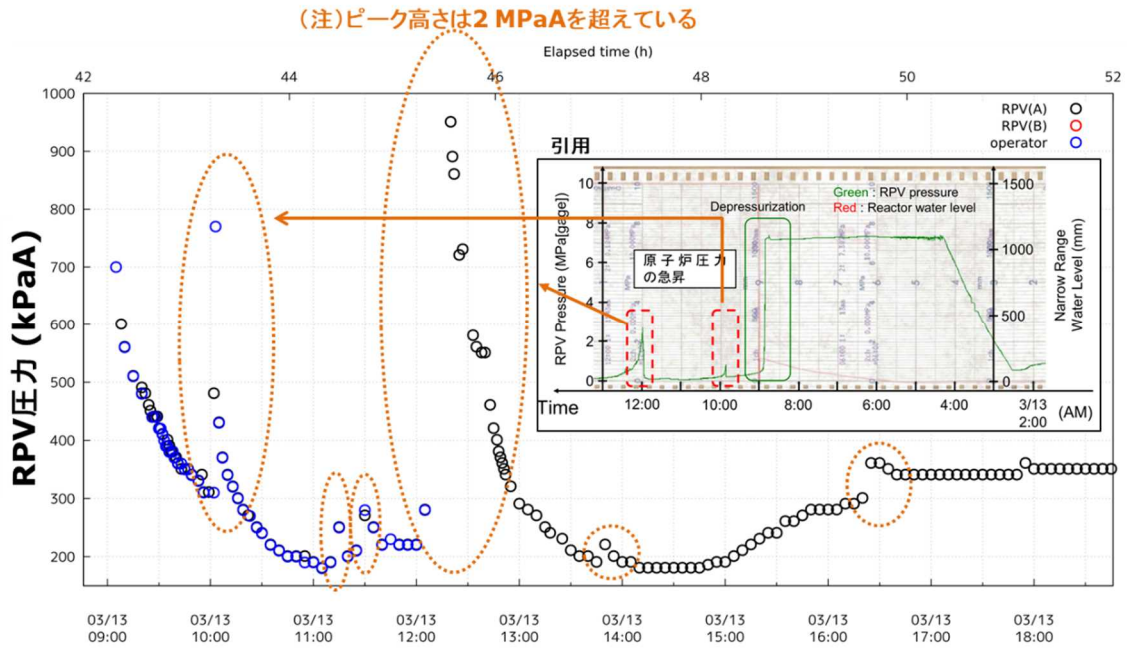
上記のようにベント実施以前に原子炉圧力バウンダリからD/Wへの小規模の漏えいが生じていたと考えられるが、ADSが起動された時点ではRPV圧力が7MPaを超えており、RPVの下部プレナムには冷却水が残存していたと考えられる。図3に自動減圧系(ADS)が起動した後のRPV圧力の測定値を示す。ADSが起動されると、炉内で発生した水蒸気等は主としてS/Cへ輸送され、その間に炉心の溶融も進んだとみられる。図3では、点線で囲んだ部分において、圧カスパイクが見られ、3月13日16時頃までは、RPVに大小の圧カスパイクが発生している。これらの圧カスパイクは、溶融した燃料の一部が下部プレナムに落下することで水蒸気が発生したためと考えられる [1]。

ただし、3月13日14時頃及び同日16時頃に見られる圧カスパイクは、それ以前の2MPaを超える圧カスパイクの大きさと比較すると非常に小さい。それ以前に下部ヘッドが損傷していたことにより、大きな圧カスパイクが発生できなくなっていたと考えられ、その場合、同日13時頃に下部ヘッドに損傷が生じたと推定される。この下部ヘッド損傷のタイミングは、既往の評価 [2]と比較するとかなり早い、その後のプラント挙動と整合する (別添18参照)。
