東京電力福島第一原子力発電所
事故の調査・分析に係る中間取りまとめ
～2019年9月から2021年3月までの検討～

東京電力福島第一原子力発電所における
事故の分析に係る検討会

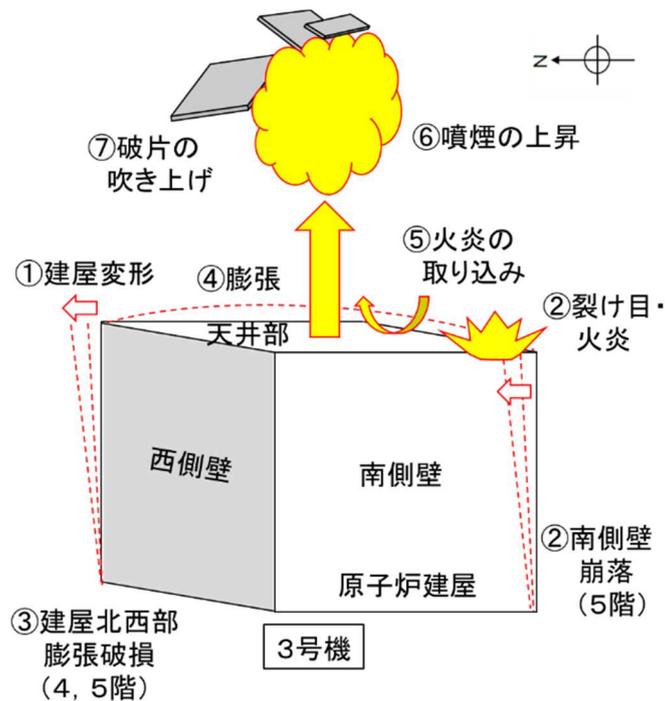
- ① まず、原子炉建屋を北西方向に変形させる（水素爆発と推測される）前駆爆発が発生し、原子炉建屋に変形をもたらす。
- ② これにより、原子炉建屋南東部の屋根に損傷が生じ、水素を含む可燃性ガスが燃焼する火炎が原子炉建屋外部に発生。同時にこの火炎の下部に位置する原子炉建屋5階の南側の壁が崩落。
- ③ また、①の水素爆発により、原子炉建屋北西部の4階と5階の境界付近が北西方向に膨張破損した。
- ④ ②及び③の後（1/60～1/30秒後）、原子炉建屋中央部の屋根が上方に膨張し始め、その後、原子炉建屋内に残存した水素などの可燃性ガスが燃焼する。
- ⑤ 原子炉建屋南東部の火炎は、0.4秒程度継続した後、球状の噴煙下部の低圧部に取り込まれる。
- ⑥ さらに④の可燃性ガスの燃焼は、球状の噴煙となって上昇する過程に移行。
- ⑦ 原子炉建屋の屋根と思われる巨大な破片がほぼ垂直に約200m吹き上げられた。

図 多段階事象説のイメージ

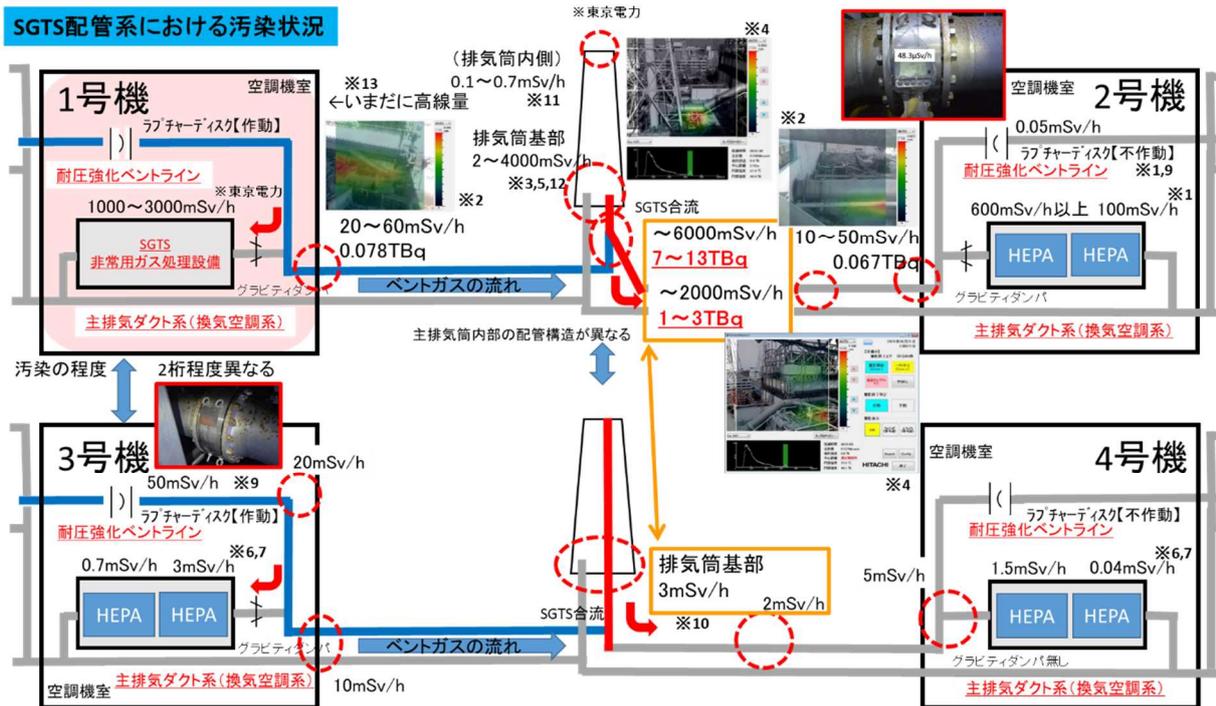
図1 1/2号機 SGTS 配管系及び3/4号機 SGTS 配管系の汚染状況

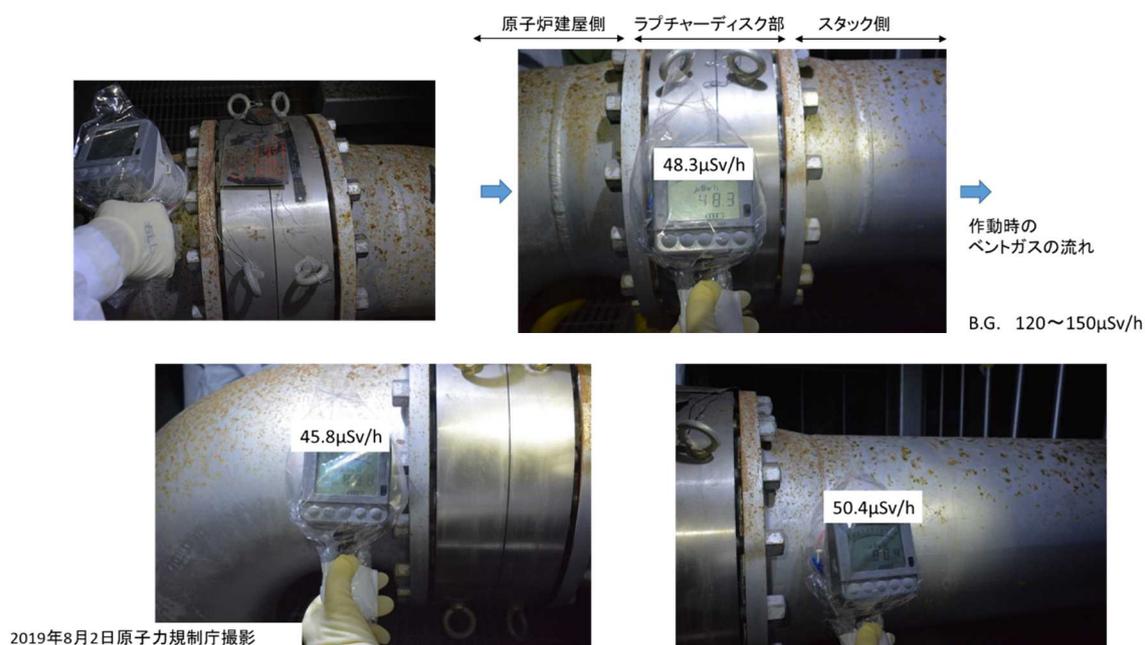
その結果、2号機SGTS室内のバックグラウンド(120~150 μ Sv/h)に対して、ラプチャーディスク及びその前後の配管表面近くの線量率はそれぞれ約50 μ Sv/h(0.05mSv/h)であった。(図1、2)

図1 2号機ラプチャーディスク及びその前後の配管表面近くの測定結果

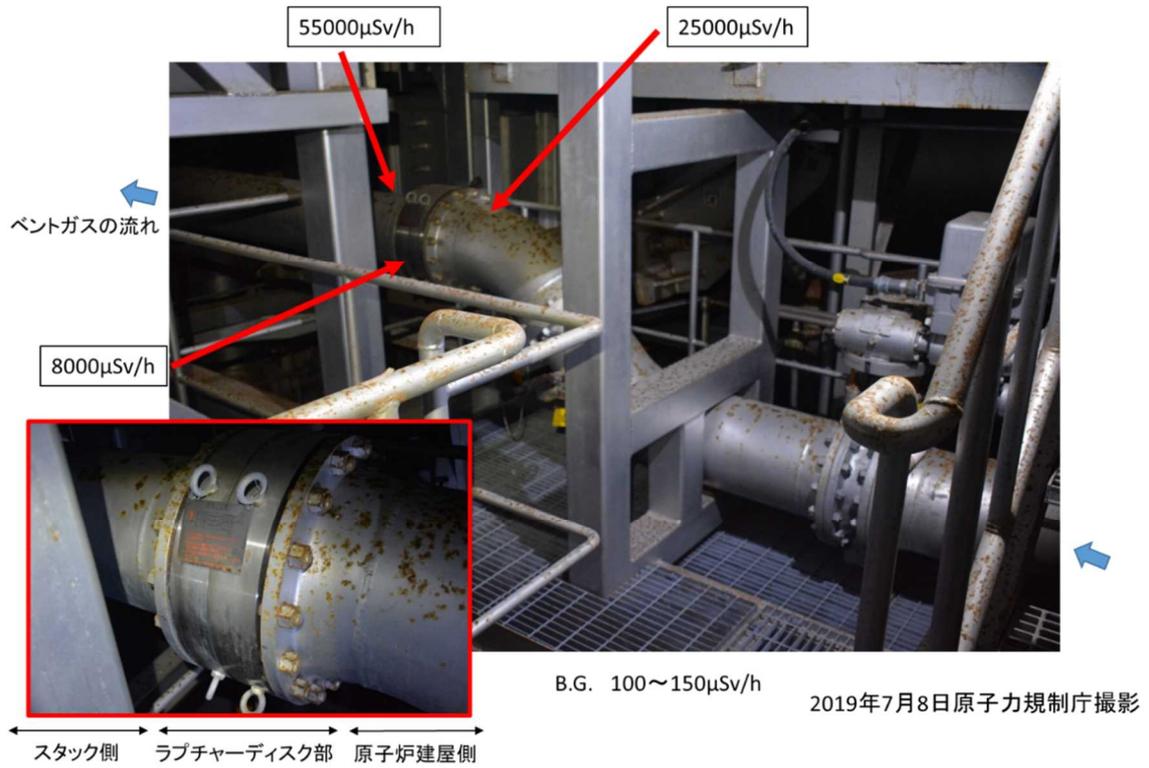
一方、2019年7月8日に測定した3号機ラプチャーディスクのごく近傍の線量率は、3号機SGTS室内のバックグラウンド（100～150 $\mu\text{Sv/h}$ ）に対して、最大で55,000 $\mu\text{Sv/h}$ （55 mSv/h）（ベントガスの下流側）であり、ラプチャーディスクに高い汚染の程度が確認されている。（図3、4）

図3 3号機ラブチャーディスクのごく近傍の測定結果

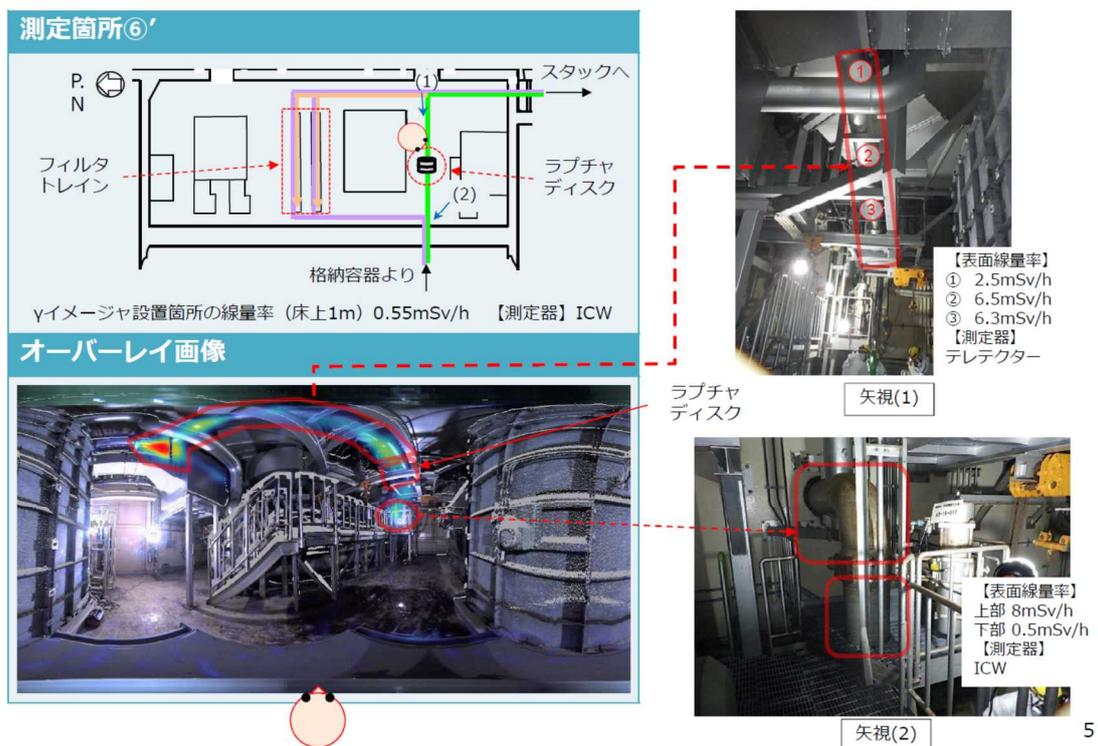
また、東京電力が2020年9月に実施した3号機SGTS室内のγイメージャ¹を用いた線量分布の測定並びに電離箱式サーベイメータ²及びテレテクター（GM計数管）による配管の表面線量率の測定³では、ラプチャーディスク付近の配管（ベントガスの下流側）で6.3 mSv/hが測定されており、ベントガスによる汚染のあとが確認されている。（図5）

図5 3号機SGTS室内の測定結果

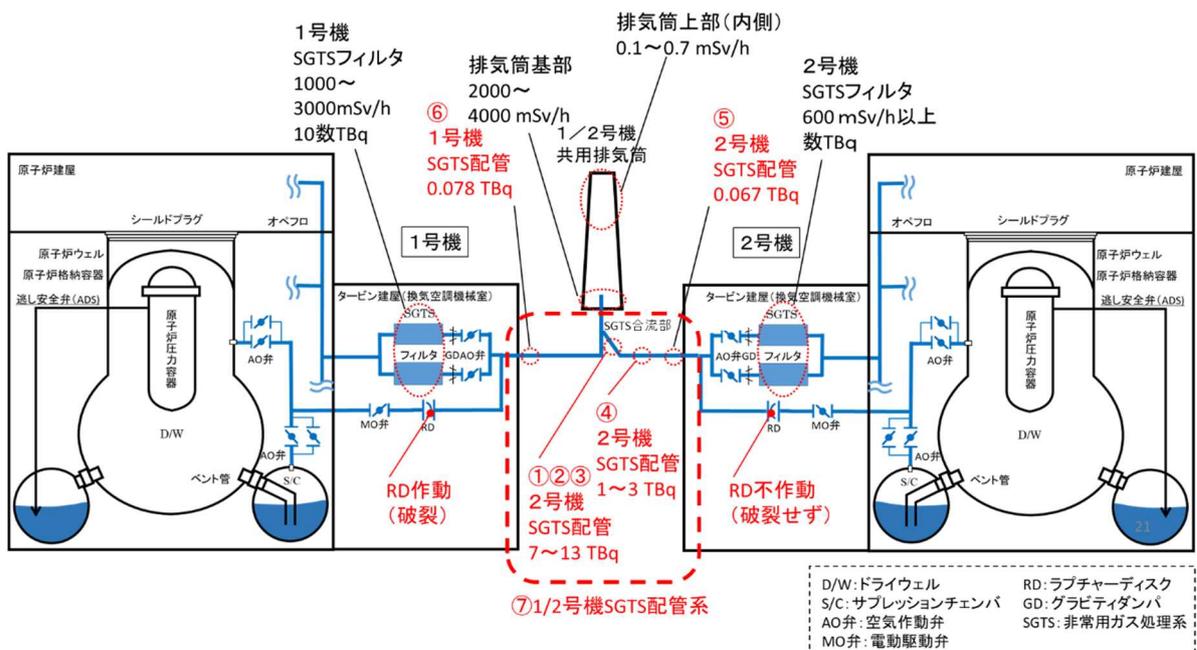
現地調査の結果、2号機 SGTS 配管系は、1号機 SGTS 配管系より相対的に汚染の程度が高く、ベントに成功してない2号機の非常用ガス処理系（SGTS）配管の下流（SGTS 配管合流部に近い配管）部分の方が、ベントに成功した1号機の SGTS 配管（SGTS 配管合流部に近い配管）よりも汚染の程度が高いことが確認された。（図1）

2号機 SGTS 配管系では、図1-②及び図1-③のようにバタフライ弁の付近や配管の曲がり部で汚染の程度が高くなっている。

図1 1/2号機 SGTS 配管系の汚染状況（概要図）

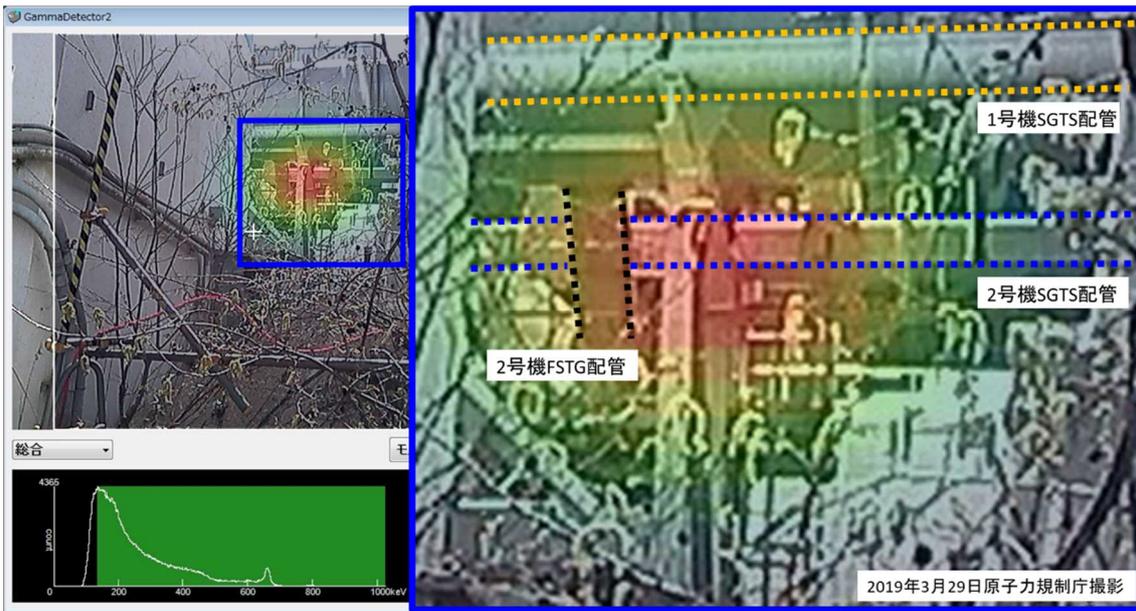
図 1-① 1号機 SGTS 配管及び 2号機 SGTS 配管の汚染状況（ガンマカメラ）

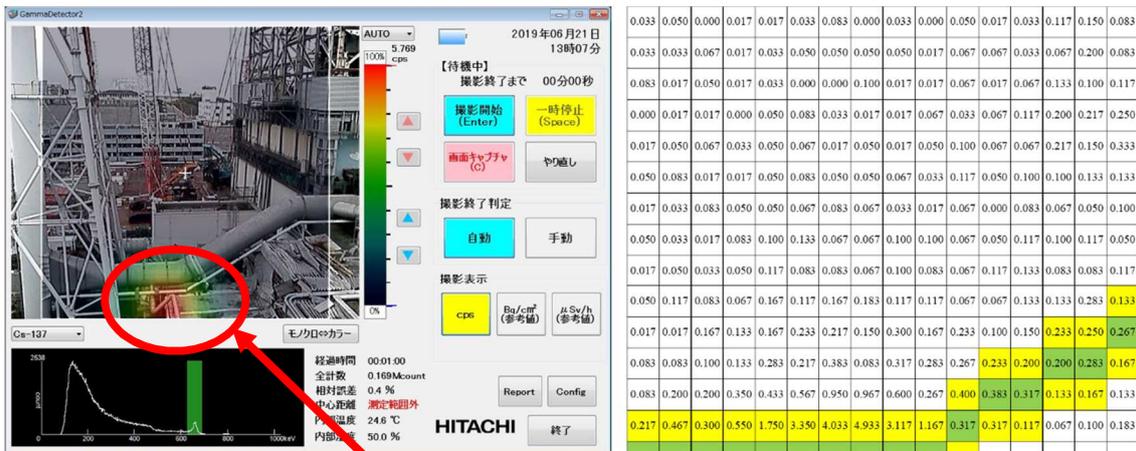
バタフライ弁付近

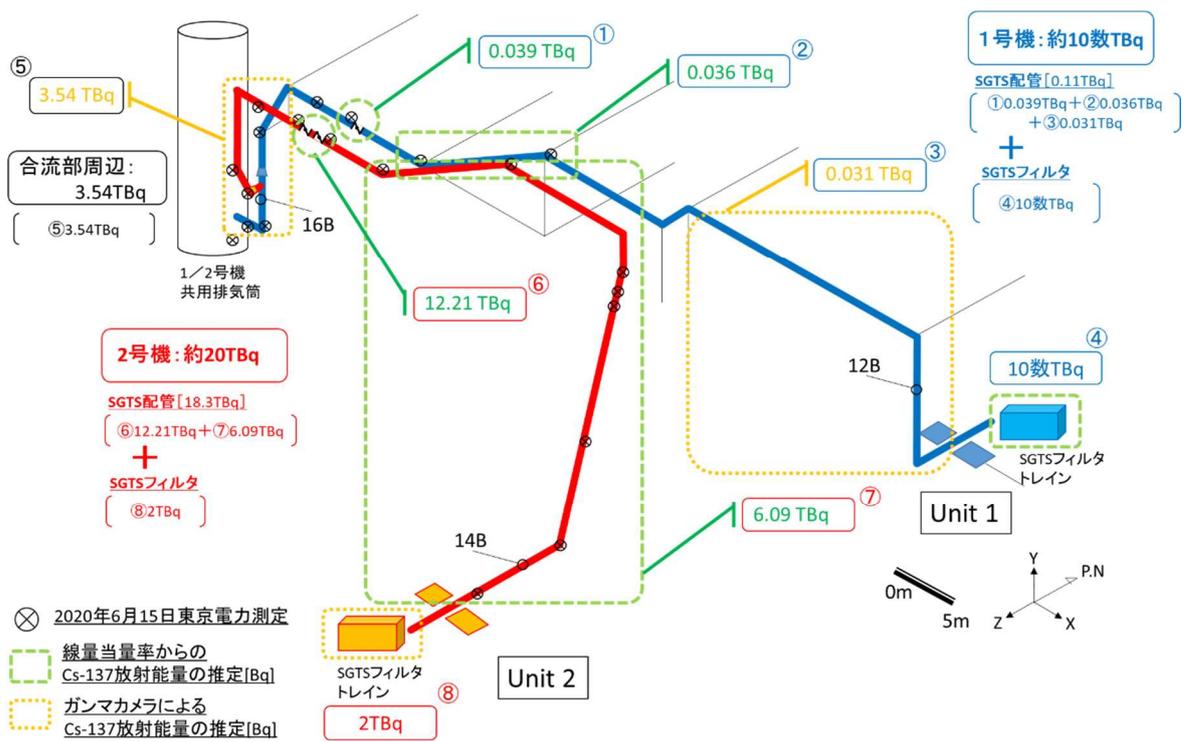
図2 1/2号機 SGTS 配管系の Cs-137 放射エネルギーの推定 (概要図)

解析ケース	対象範囲	全体	配管部① ^{※2}	配管部② ^{※3}	フィルタトレイン ^{※4}
感度計算1 (グラビティダンプの漏洩流路面積 1号機1.8% 2号機3.4%)	2号機SGTS配管系	約8TBq	—	約0.4TBq	約7.6TBq
	1号機SGTS配管系	約14TBq	約2.0TBq	約0.2TBq	約11.8TBq
	配管合流部周辺	—	—	—	—
	排気筒内	約26TBq	—	—	—
感度計算2 (グラビティダンプの漏洩流路面積 1号機3.4% 2号機3.5%)	2号機SGTS配管系	約8TBq	—	—	—
	1号機SGTS配管系	約21TBq	—	—	—
	配管合流部周辺	—	—	—	—
	排気筒内	約26TBq	—	—	—

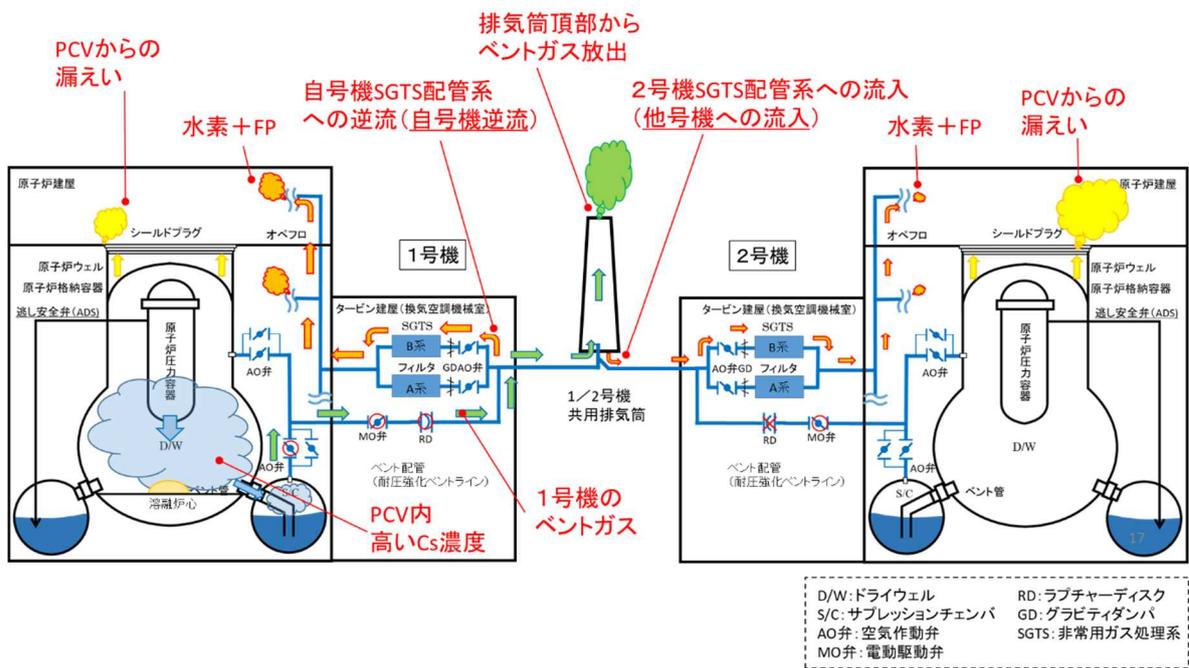
図9 自号機逆流と他号機への流入

1/2号機SGTS配管系の汚染状況については、現地調査の結果及びJAEAの報告(別添3-1)等から図9に示すように、1号機のベントガスが1号機SGTSフィルタトレイン側に逆流(自号機への逆流)するとともに2号機SGTS配管系に流入(他号機への流入)が生じたことによるものと考えられる。ただし、セシウム(Cs)の配管内側への付着に関するメカニズムについては、ベントガス中の水蒸気の凝縮やエアロゾルの沈降による影響の推定など更なる検討が必要である。

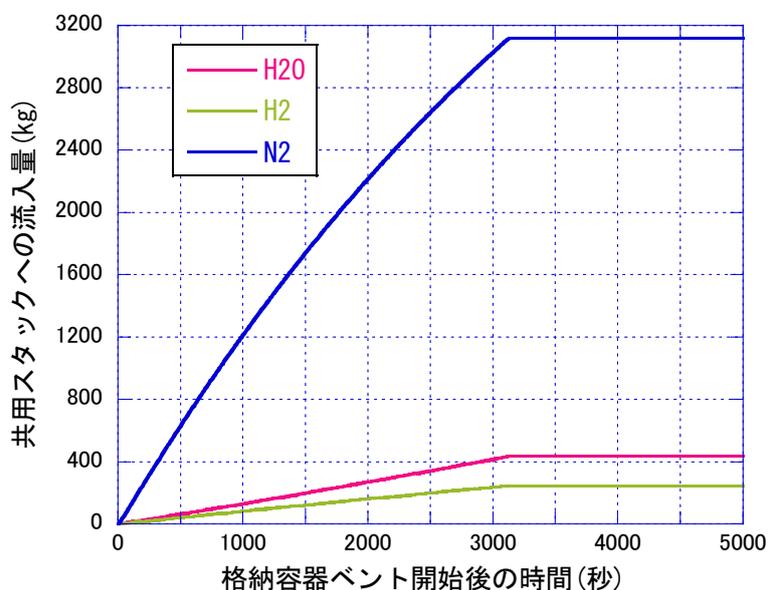
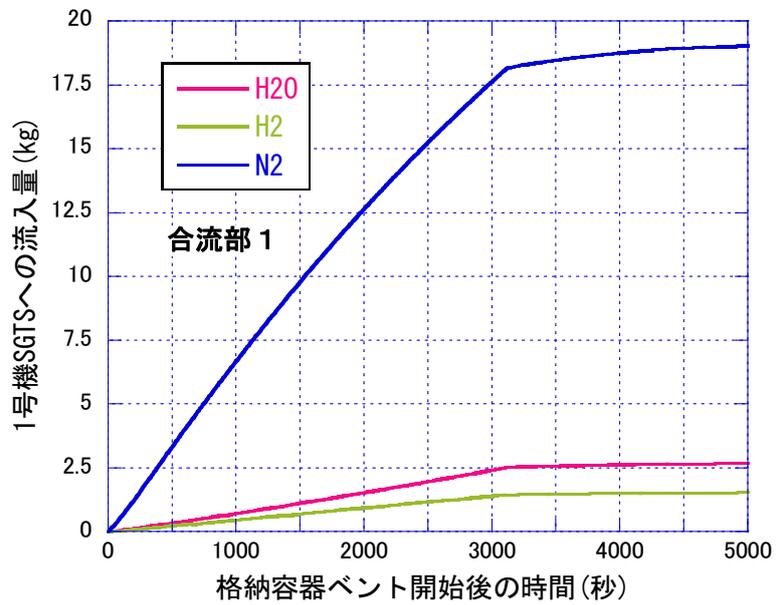
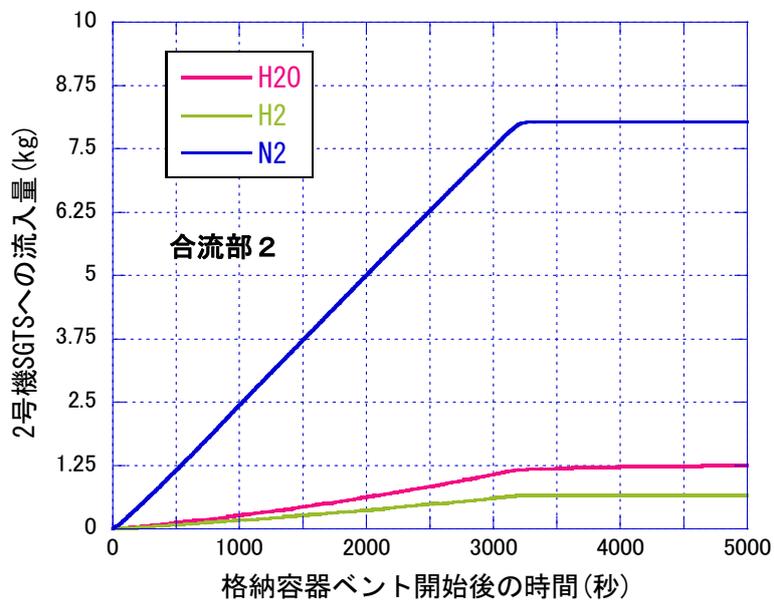
図4(a) 基本ケースでの共用スタックへの流入量

図4においては、設計条件から求めたグラビティダンパの漏洩面積を用いる場合の、ベントガスの成分である窒素、水素、水蒸気について、共用スタックに流入する流れ、並びに、合流部1及び2から1号機及び2号機の送風機に向かう流れの流量積算値の時間変化を示す。これらより、ベントから放出された気相質量に対する1号機送風機、及び、2号機送風機に向かう配管に流入した気相質量は、それぞれ、0.6%、及び、0.3%であった。この際、S/Cから放射性物質(Cs-137)が気体に均質に混合し流出したと仮定する場合、1号機及び2号機送風機に向かうSGTS配管へのCs-137流入量は、それぞれ、0.9TBqと0.4TBqである。この結果は、SGTSフィルタ等について調査結果で示された汚染量より大幅に小さく、グラビティダンパの漏洩量が設計条件よりも大きかった可能性が示されている。

以上の結果は、グラビティダンパにおいて設計条件以上に過大な漏洩が生じたことが、SGTS 配管やフィルタの汚染状況に強く影響したこと、及び、過大な漏洩がない場合は、調査結果と整合する結果は得られないことを示している。また、合流部 1 の圧力が合流部 2 の圧力より高いことから、同じ漏洩面積の場合、1 号機側 SGTS の汚染が大きいことが分かる。

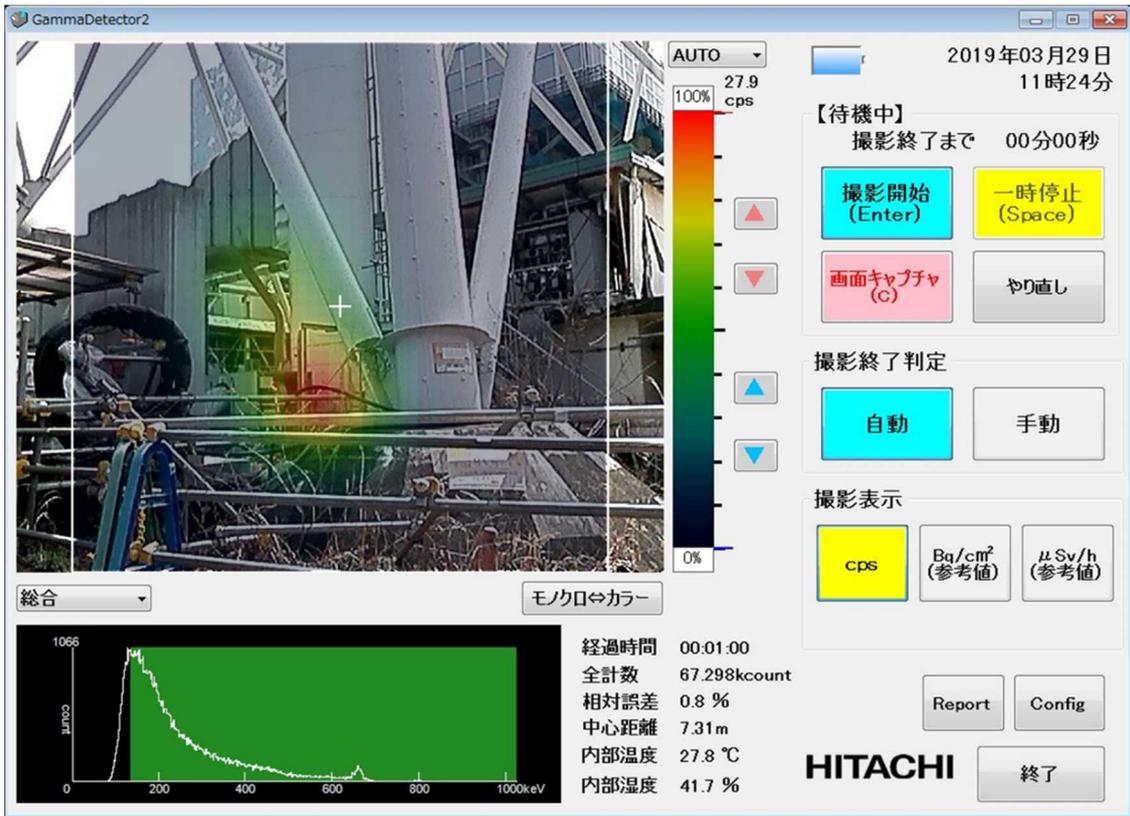
図1 1/2号機共用排気筒基部（ガンマカメラ）

1/2号機共用排気筒については、東京電力における調査でも東京電力福島第一原子力発電所事故直後に10 Sv/hを超える線量率が測定される⁴など、高い汚染が確認されている。2020年2月に東京電力が実施した排気筒下部周辺SGTS配管の線量率の調査⁵でも、1/2号機SGTS配管接続部付近の配管水平部において、約4.3 Sv/hが測定されている。

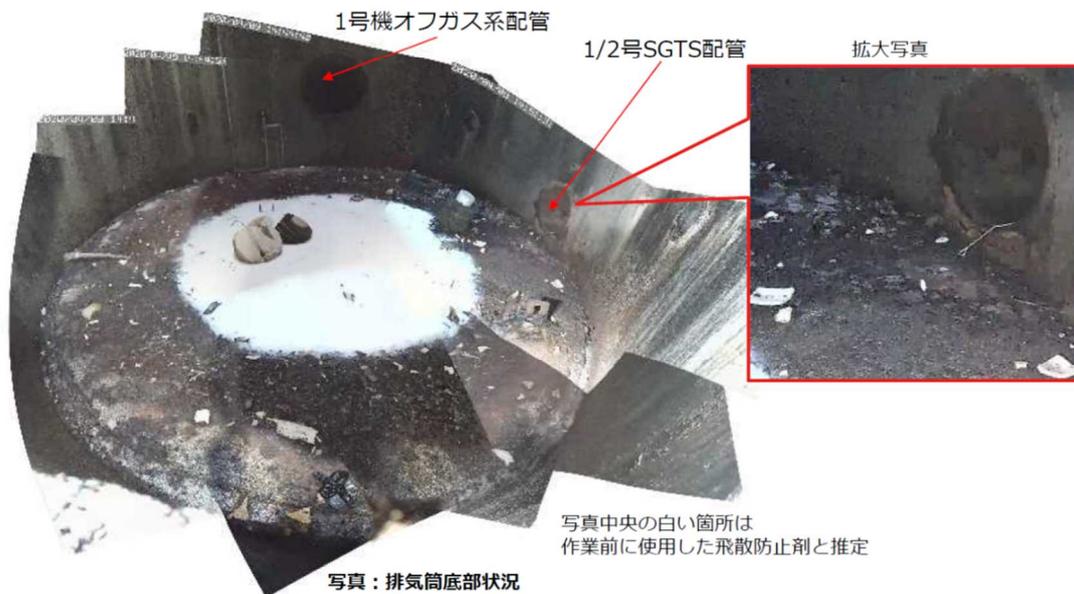
- ・排気筒底部にスラッジ等の堆積物および飛散防止剤が溜まっており、排気筒サンプドレン配管は確認できなかった。
- ・SGTS配管からの水の流入は確認されなかった。今後、雨天時に再度内部確認を実施予定。

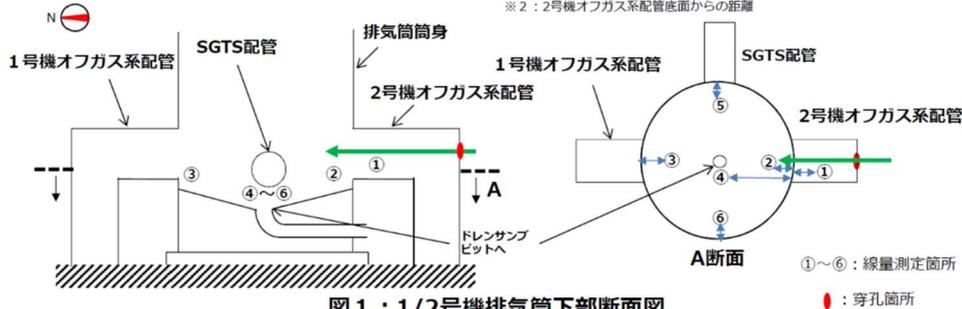
図 1：1/2号機排気筒下部断面図

測定箇所	測定値 [mSv/h]	測定位置 ※1	
		排気筒底面から	排気筒内面から(A断面参照)
①	460	約0cm ※2	約-50cm
②	100	約55cm	約20cm
③	380	約10cm	約70cm
④	280	約25cm	約150cm
⑤	820	約50cm	約10cm
⑥	320	約25cm	約10cm

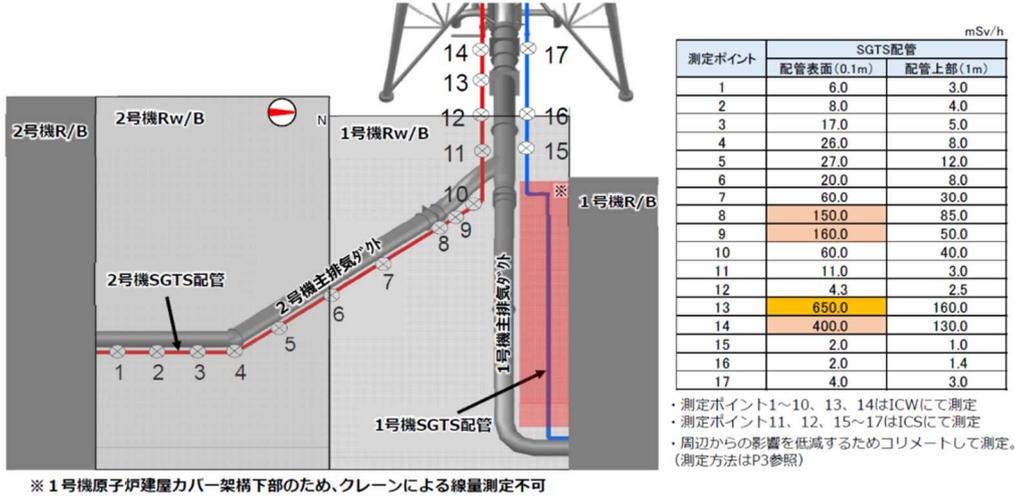
図10 SGTS配管近傍の線量調査結果(東京電力調査)

- ・1号及び2号Rw/B上部のSGTS配管近傍の放射線量を概ね3～5m間隔で測定を実施。
- ・測定ポイントのうち比較的高い放射線量はNo.8、No.9、No.13、No.14にみられ、最も高い値は、No.13の2号機SGTS配管表面から高さ0.1mの位置で約650mSv/hであった。

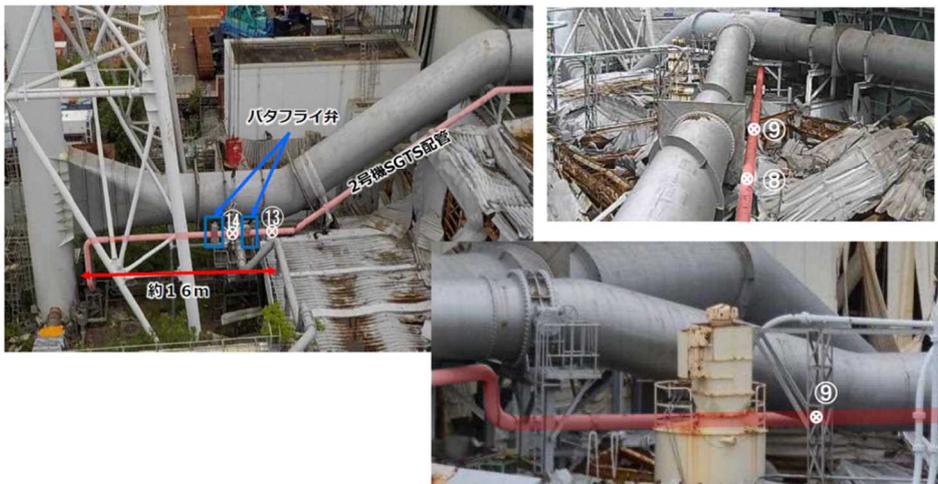
図11 SGTS配管近傍の線量調査結果(高線量箇所)(東京電力調査)

- ・高い放射線量が確認された、No.13(650mSv/h)及びNo.14(400mSv/h)付近にはバタフライ弁が設置されているため、放射性物質が止まりやすい環境も考えられる。
- ・一方、No.8/9(⑧150mSv/h、⑨160mSv/h)に関しては水平配管部分であった。
 ※周辺からの影響を低減するためコリメートして測定。(測定方法はP3参照)

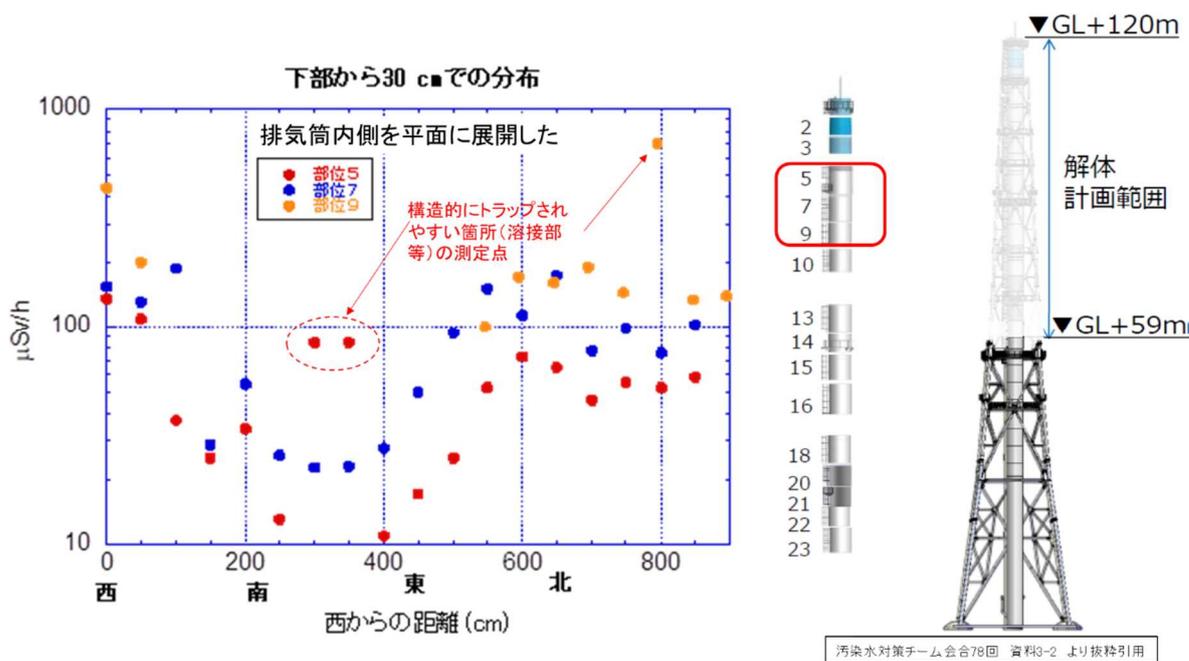
図16 電離箱による線量率の測定結果（調査チーム）

測定結果から、排気筒の周方向については、汚染は一定ではなく、東西南北の方向によって分布があること、上下方向については、下部に向かうほど汚染の程度が

このことから、1号機ベント時のベントガスの排気筒内における流動は内面に対して均一な流れではなかったと考えられる。（図16）

なお、β線の測定結果によると、γ線による汚染に比べてβ線による汚染の程度が高く、500Bq/cm²の部位も確認され、さらに高くなる傾向にあった。これらの汚染は、主にCs-137によるものであり、今回の調査では、Sr-90-Y-90によるβ線による汚染は確認されていない。

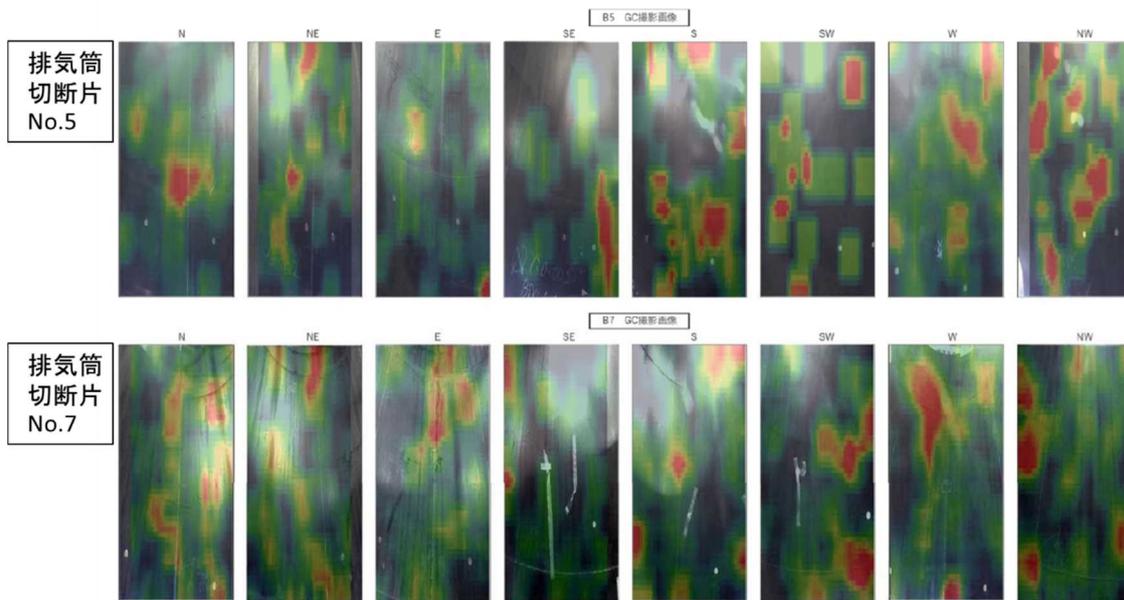
図 1 7 排気筒内面の汚染密度分布（ガンマカメラ画像（No. 5, No. 7））

排気筒の周方向における汚染密度の分布は、ガンマカメラによる排気筒内面の汚染密度分布の測定でも確認されている。（図17～19）

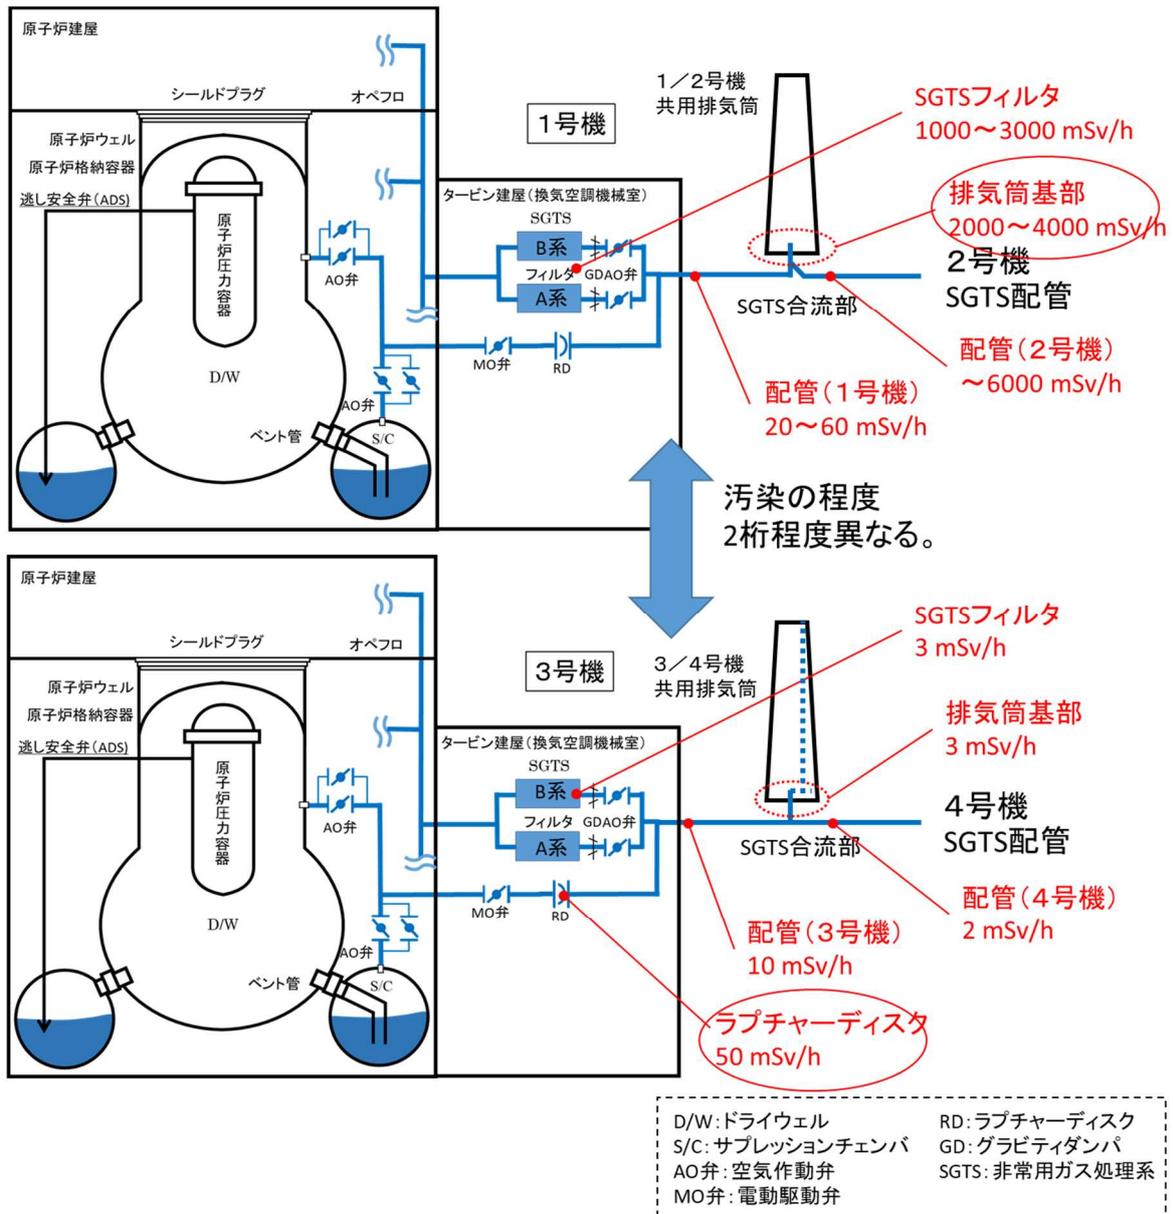
図1 1/2号機 SGTS 配管系及び3/4号機 SGTS 配管系の汚染程度

以上のように、現地調査の結果、全体としてみると 1/2号機 SGTS 配管系の方が 3/4号機 SGTS 配管系よりも 2桁程度、汚染の程度が高いことが確認された。(図 1)

1/2号機 SGTS 配管系では、2号機ラプチャーディスクが破裂せずベントに成功していないこと（別添2参照）から、2号機は汚染源とならない。また、3/4号機 SGTS 配管系では、4号機が定期検査中で全ウラン燃料が原子炉圧力容器（RPV）から使用済燃料プールに取り出されていたことから、4号機は汚染源とならない。

本現象の原因は、サブプレッションチェンバ (S/C) におけるスクラビングによる除染係数 (別添5-1) 及び真空破壊弁からのバイパスの可能性 (別添5-2) の観点からも検討を行ったが、最終的には、ベント実施時点の原子炉格納容器 (PCV) 内部のセシウム (Cs) 濃度が1号機の方が3号機よりも大幅に高かったことであると判断した。

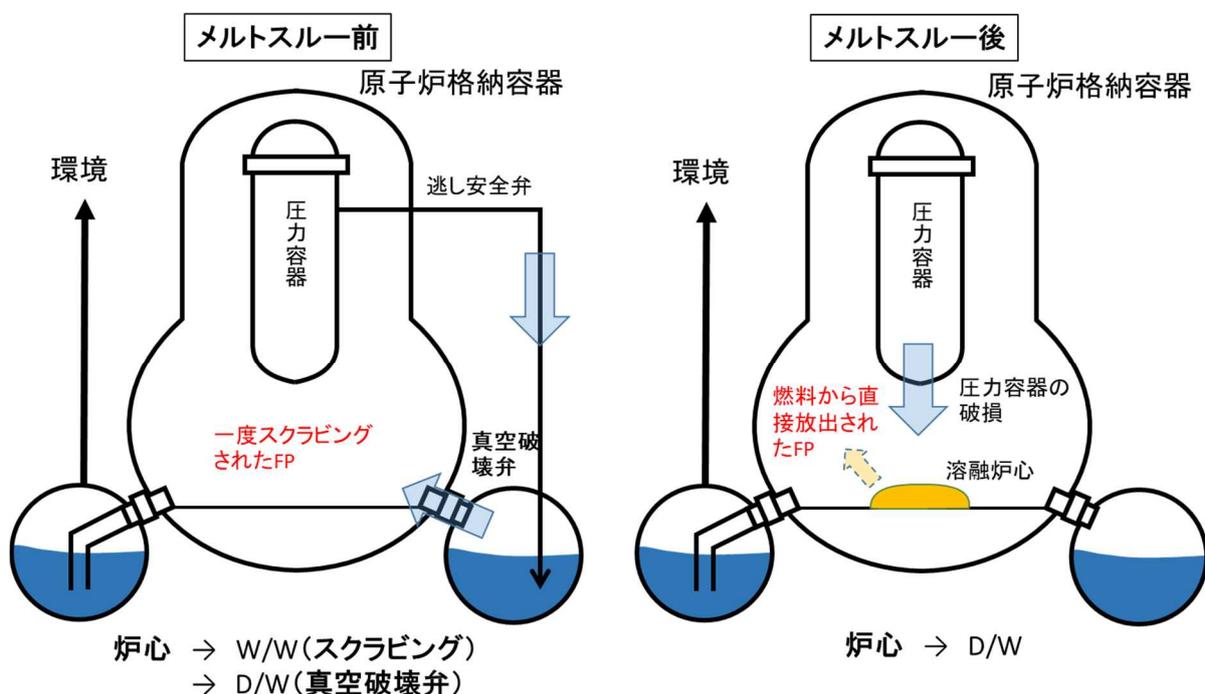
図2 ドライウェルへの主要な FP 移行経路の比較

これは、ベント時点において、1号機では原子炉圧力容器 (RPV) に大きな破損が生じていたが、3号機ではそのような状況に至っていなかったことに起因していると考えられる。(1号機は図2の右の状態、3号機は図2の左の状態)

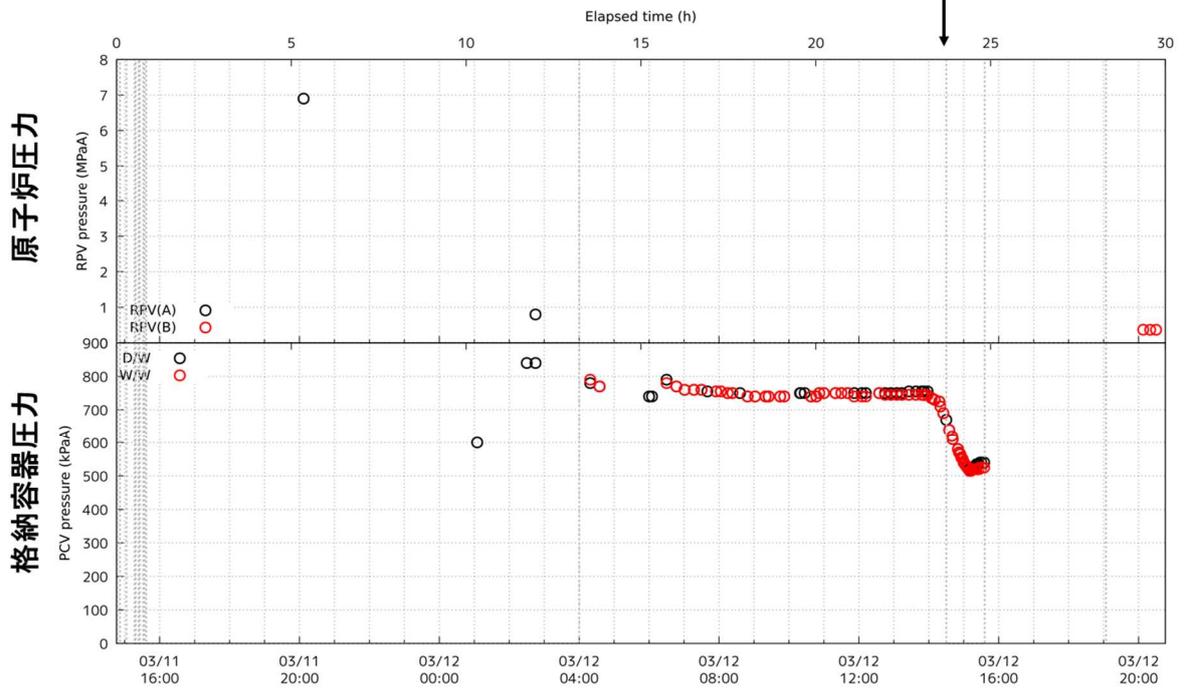
図3 1号機原子炉圧力の推移

1号機については、図3に示すようにベントの約12時間前には原子炉圧力容器 (RPV) 圧力が1MPaを下回り、この時点で原子炉圧力容器 (RPV) 下部の大きな破損が想定される。

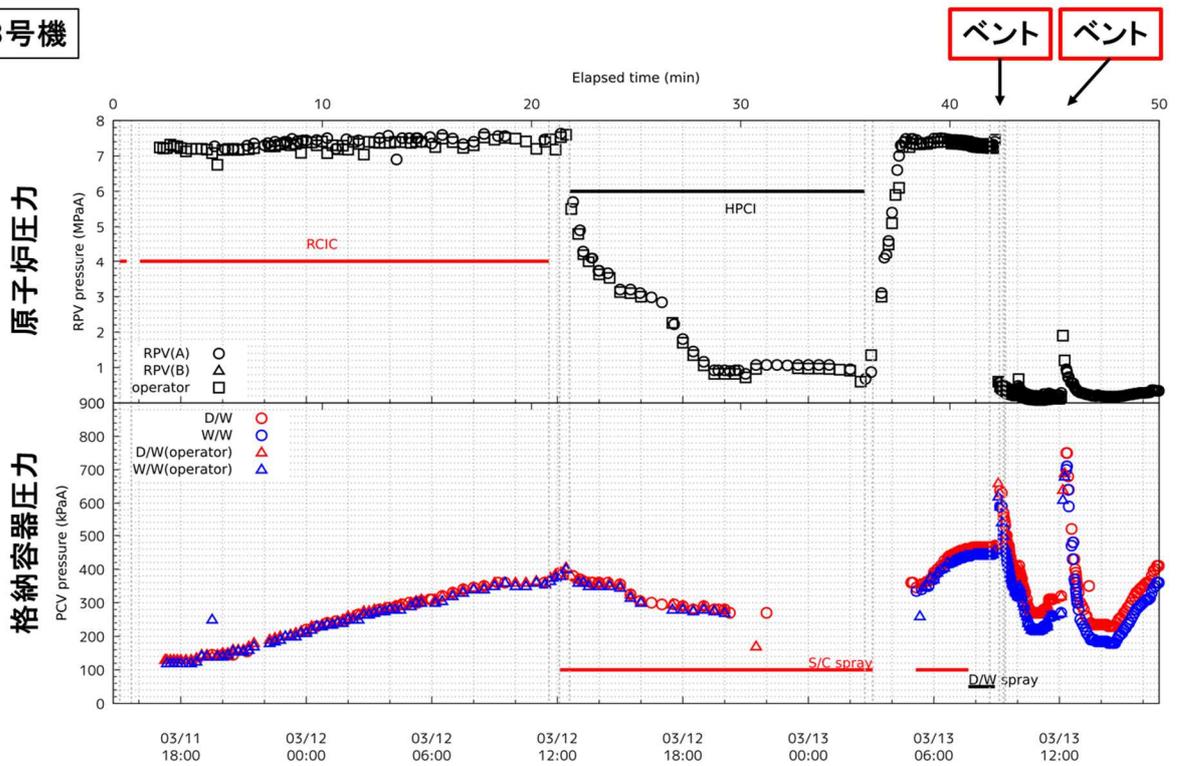
図4 3号機原子炉圧力の推移

一方、3号機では、図4に示すようにベント時点まで原子炉圧力容器 (RPV) 圧力は7MPa付近を維持しており、その時点までに原子炉圧力バウンダリから原子炉格納容器 (PCV) への漏えいが多少あったとしても、炉心が原子炉圧力容器 (RPV) 下部に落下するような事態には至っていなかったと判断している。

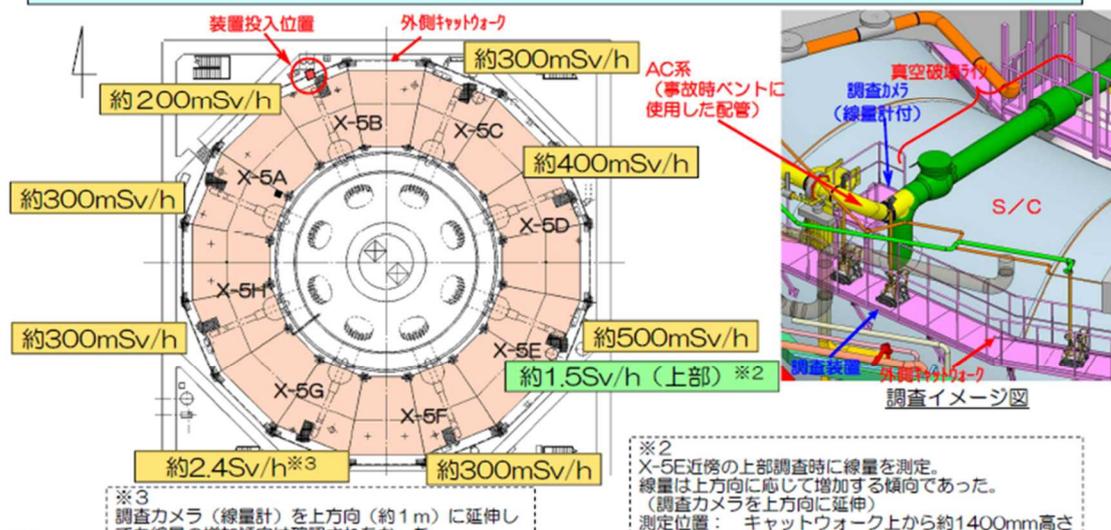
この測定結果では、S/C 上部のうちベント管（X-5E）の近傍の上方向に線量率が上昇する傾向が確認された。当該部付近には S/C に繋がっている真空破壊弁があり、キャットウォーク上から約 1.4m の高さで約 1.5 Sv/h の線量率が測定された。

また、S/C 上部のうちベント管（X-5G）の近傍では約 2.4 Sv/h の線量率が測定されたが、当該部は上方向約 1m の高さでも線量率の増加傾向は確認されなかった。他の S/C 上部については、約 200～400 mSv/h であり、X-5G 近傍が 1 桁程度高く、X-5E 近傍の上方向（真空破壊弁付近）についても 1 桁程度高い値であった。（図 1）

この測定結果から、高い線量率が測定された2箇所（真空破壊弁付近（X-5E近傍の上方向）及びS/C上部（X-5G近傍））については、S/Cに接続している真空破壊弁が故障し、ドライウェル（D/W）中の気体がベント時にスクラビングを経由せずに排気された可能性が指摘された。これは、ベントガス中に、ベント管を経由してスクラビングされた後の放射性物質とD/Wから直接S/Cの気相部に放出された放射性物質が混在していた可能性を示唆するものであり、SGTS配管系の汚染状況やソースタームの解釈や分析の観点から検討を要するものであった。

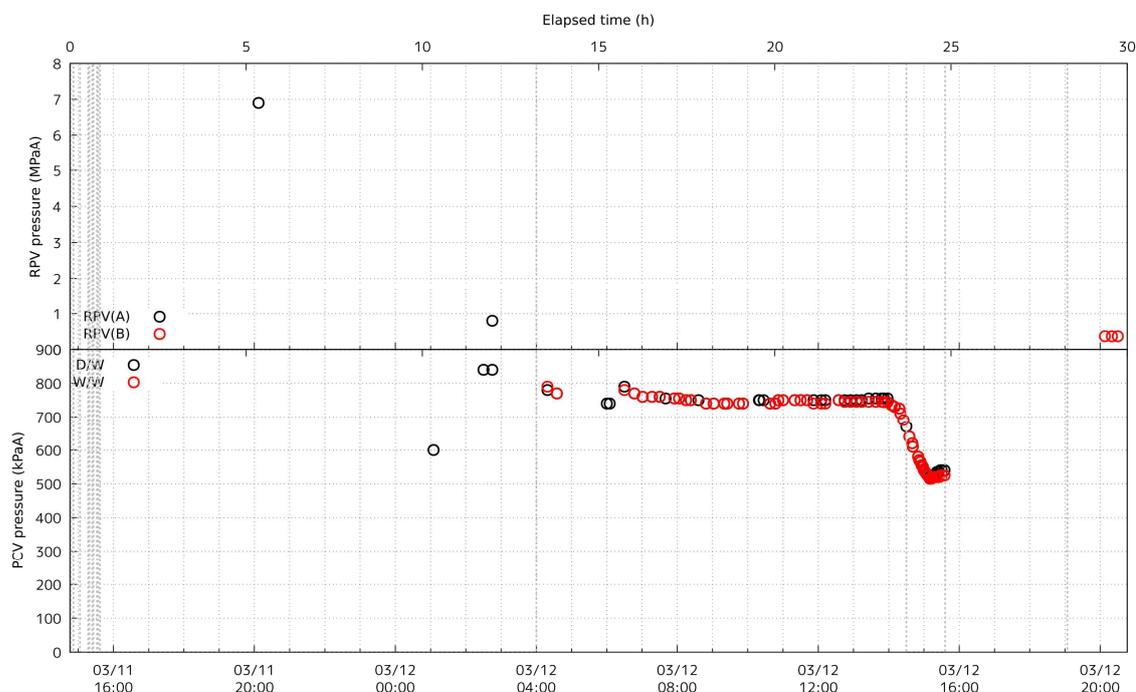
図2 1号機のRPV圧力（上）及びPCV圧力（下）

図 2 に 1 号機の原子炉圧力容器（RPV）の圧力を上側に、原子炉格納容器（PCV）の圧力を下側に示す。下側の横軸は日付及び時刻を、上側の横軸は東北地方太平洋沖地震発生時からの経過時間をそれぞれ示す。RPV 圧力は 3 月 12 日 3 時頃には減圧され、1MPa を下回り、原子炉格納容器（PCV）圧力は 700 kPa（abs）を超えている。シビアアクシデント解析コードを用いた既往の報告[3]では、地震発生後概ね 10～15 時間程度で原子炉圧力容器（RPV）が破損したと計算されている。1 号機でベントが実施された 3 月 12 日 14 時 30 分頃までには、溶融炉心は D/W へ移行し、FP が溶融炉心から直接 D/W へ放出される状況にあったと推定される。また、原子炉圧力容器（RPV）が破損する以前も、原子炉圧力容器（RPV）が減圧する過程では、高温、高圧の影響によ

り、主蒸気逃がし安全弁（SRV）のフランジガスケット部、計装配管その他の貫通配管又はそれらの接合部等が破損した可能性が指摘されており[4]、D/W には大量のセシウム（Cs）が放出されていたと考えられる。したがって、ベント実施以前に、D/W には大量の Cs が存在していたと考えられる。

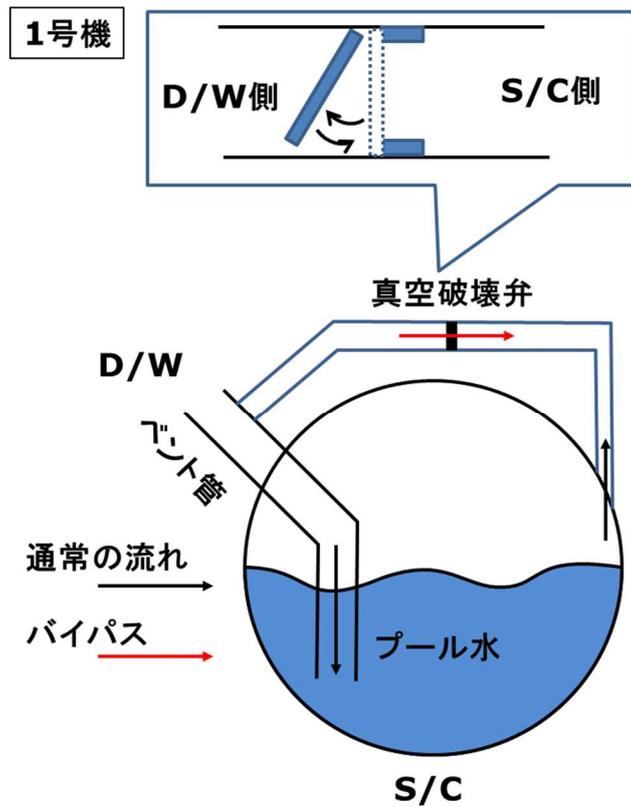
図 3 1号機の真空破壊弁の模式図

図 3 に真空破壊弁の模式図を示す。真空破壊弁はベント管と S/C の気相部の連結部に設置されている。S/C の圧力が D/W の圧力よりも高まり、その圧力差が設定値を超えると、図 3 の上部に示すように真空破壊弁が D/W 側を開き、S/C から D/W へ気体が行き渡る。S/C と D/W の圧力差が低下すると、真空破壊弁は重力により閉止する構造となっている。D/W 圧力が S/C 圧力よりも高い場合は、ベント管のダウンカムを通じて気体がサプレッションプール水に放出され、通常は真空破壊弁を通じて D/W から S/C へは気体が入らない。したがって、D/W に存在する FP が S/C ベントによって環境へ放出される際は、一度プール水によってスクラビングされる。

真空破壊弁のシール性が損なわれ、D/W から S/C 気相部へのバイパスが生じた場合、スクラビングによる除染効果がないため、大量の Cs がベントガスとして環境へ放出される。前出のシビアアクシデント解析コードを用いた解析[3]を参考にすると、1 号機のベントによる Cs-137 の放出量は概ね 100 TBq 程度と考えられる。なお、これらの解析ではスクラビングの効果が考慮されており、真空破壊弁でのバイパスは考慮されていない。

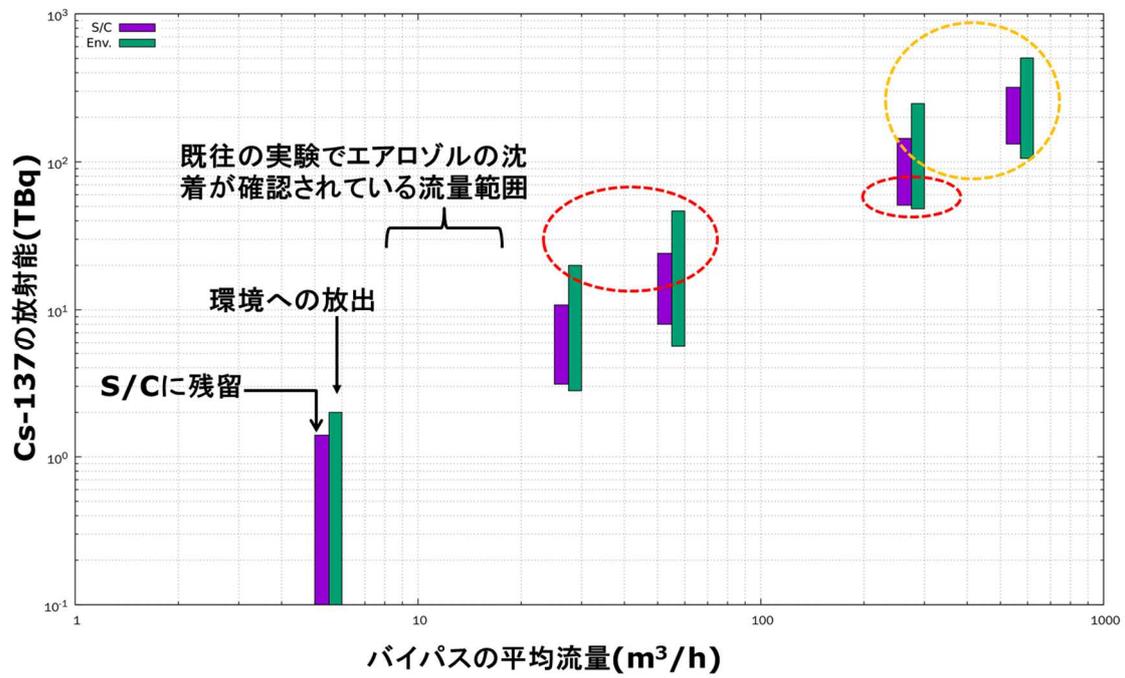
図 5 Cs-137 の移行量 (バイパスによる増加分)

真空破壊弁のバイパス流量をパラメータとして変化させ、真空破壊弁のバイパスによってS/Cへ移行するCs-137について、ベントによって環境へ放出される量とS/Cに残留する量を評価した。図5に示すように、バイパス部での流量が100 m³/hを超えるような大規模な漏えいの場合には、ベントによって環境へ放出されるCs-137の放射能は数百TBqとなることが分かる。これは環境中で測定された放出量を大幅に超えており、このような規模のバイパスが生じたとは考え難い。また、前述のようにバイパスが生じないと考えた場合でも、ベントによる環境への放出量は100 TBq程度と評価されていることから、1号機のベント放出量が高くなった主要因を、真空破壊弁のバイパスによるものとすることは合理的ではない。

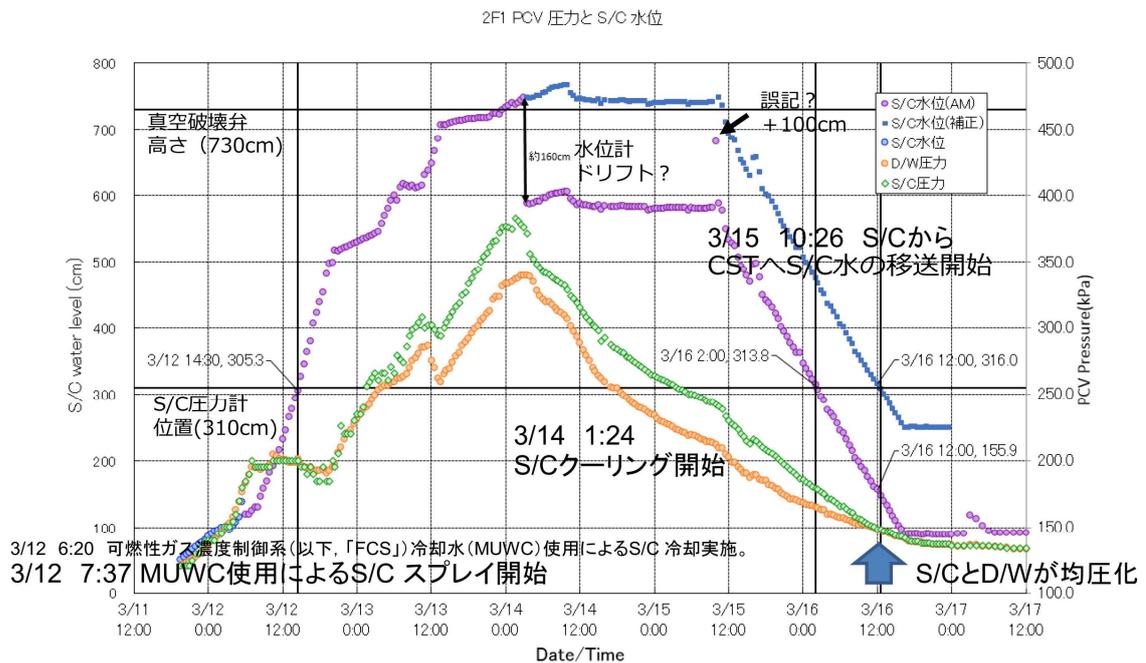
図 6 2F1 での PCV 圧力と水位の関係[7]

福島第二原子力発電所1号機(2F1)では、目視点検の結果、真空破壊弁のシートガスケットが外れていることが確認されている[6]。図6に2F1で測定された原子炉格納容器(PCV)圧力を示す。3月13日0時頃から3月16日12時頃の間はS/C圧力(黄緑)がD/W圧力(オレンジ)よりも高い値で推移している。真空破壊弁が作動することでS/C圧力とD/W圧力は均圧化されるが、圧力差が解消されずに維持されている。このことから、真空破壊弁が開いた状態が長時間継続したことが、シートガスケットが外れた原因となった可能性を指摘した。一方、S/C圧力とD/W圧力の圧力差は、真空破壊弁の作動圧よりも高いものであったが、第14回事故分析検討会において、2F1では3月12日7時37分から復水補給水系(MUWC)の使用によるS/Cスプレイが開始されたことで、S/C水位がS/C圧力計の位置よりも高くなり、S/C圧力は水頭圧の影響を受けているとの説明があった。

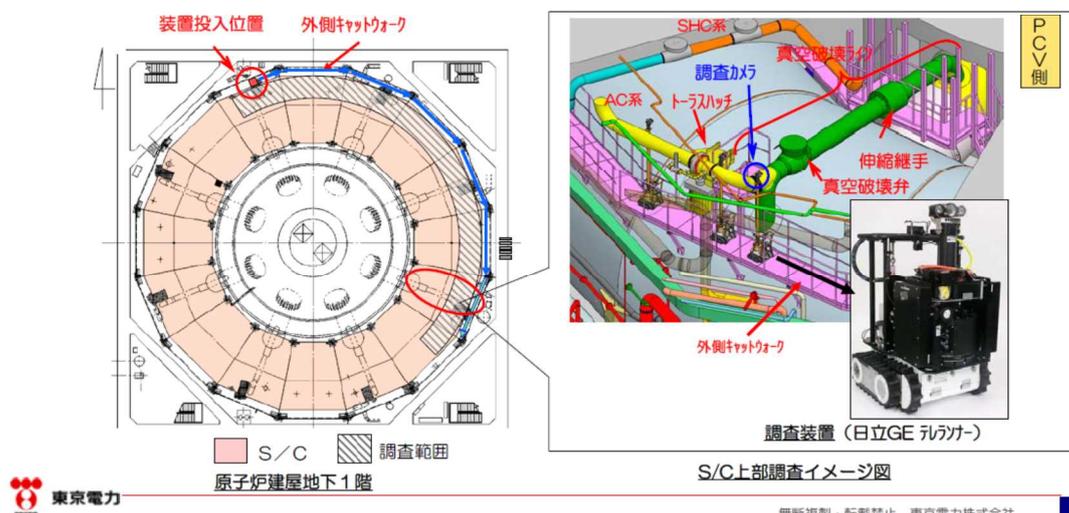
図7 1号機 S/C 上部調査の概要（東京電力調査）

1号機 S/C 上部調査（2014年5月）で観測された高い線量率の箇所のうち、S/C 上部（X-5E 近傍）の上方向については、調査カメラによって真空破壊ラインの伸縮継手保護カバーの原子炉格納容器（PCV）側と反原子炉格納容器（PCV）側からの漏えいが確認されている。周辺の真空破壊弁、トラスハッチ、不活性ガス系（AC系）配管等に漏えいは確認されていない。（図7～9）

このことから、真空破壊弁のバイパスの有無については不明であるが、真空破壊ラインの伸縮継手部の損傷により原子炉格納容器（PCV）バウンダリからの漏えいが生じており、当該部付近における高い線量率の原因となっていることが考えられる。

- S/C上部（X-5E近傍）の状況
 - 真空破壊ラインの伸縮継手保護カバーのPCV側と反PCV側からの漏えいを確認。

- S/C上部（X-5E近傍）の状況
 - 真空破壊弁・トラスハッチ・SHC系配管・AC系配管に漏えいは確認されなかった。
