東京電力福島第一原子力発電所
事故の調査・分析に係る中間取りまとめ
～2019年9月から2021年3月までの検討～

東京電力福島第一原子力発電所における
事故の分析に係る検討会

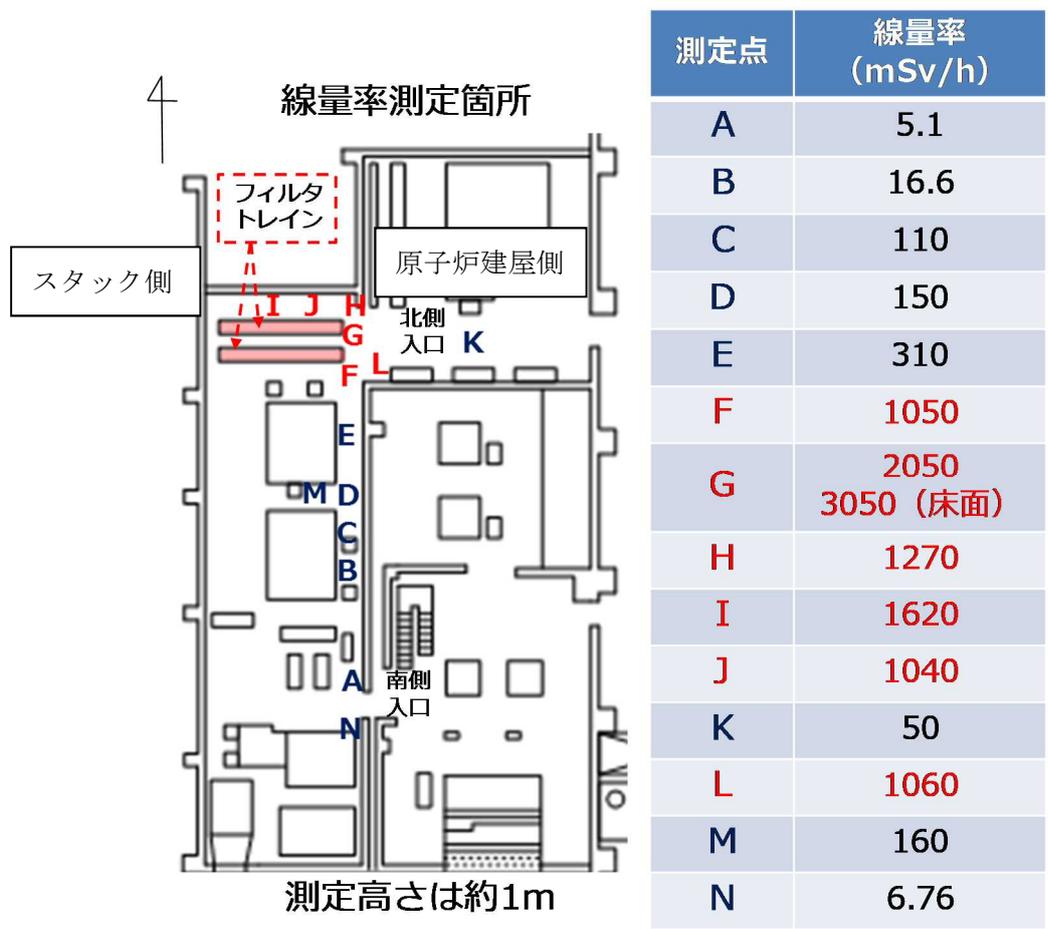
図3 東京電力による1号機SGTSフィルタトレイン周辺の線量率調査結果
(2020年8月25日測定)※

仮に、フィルタトレインの高線量率の原因が、ベントガスの逆流によるものではなく、原子炉格納容器から原子炉建屋内に漏えいしたガスが空調ダクトを經由してSGTSに流入したことによるものとした場合、原子炉建屋内において、原子炉格納容器貫通部などからの漏えい箇所やその周辺の空調ダクトも高線量率になっていると考えられる。

しかしながら、過去に実施された原子炉建屋内調査において、サブプレッションチェンバからのベントガスが流れたAC系配管や原子炉補器冷却水系（RCW系）熱交換器²を除き、高線量率（数Sv/h程度）となっている箇所は確認されておらず、原子炉建屋内に原子炉格納容器内のガスが原子炉格納容器貫通部等から直接漏

以上のことから、1号機のSGTSフィルタトレインの汚染は自号機のベントガスが逆流してきたことによるものと考えることが合理的である。

なお、1号機については、今後、追加の線量率測定等が必要である。

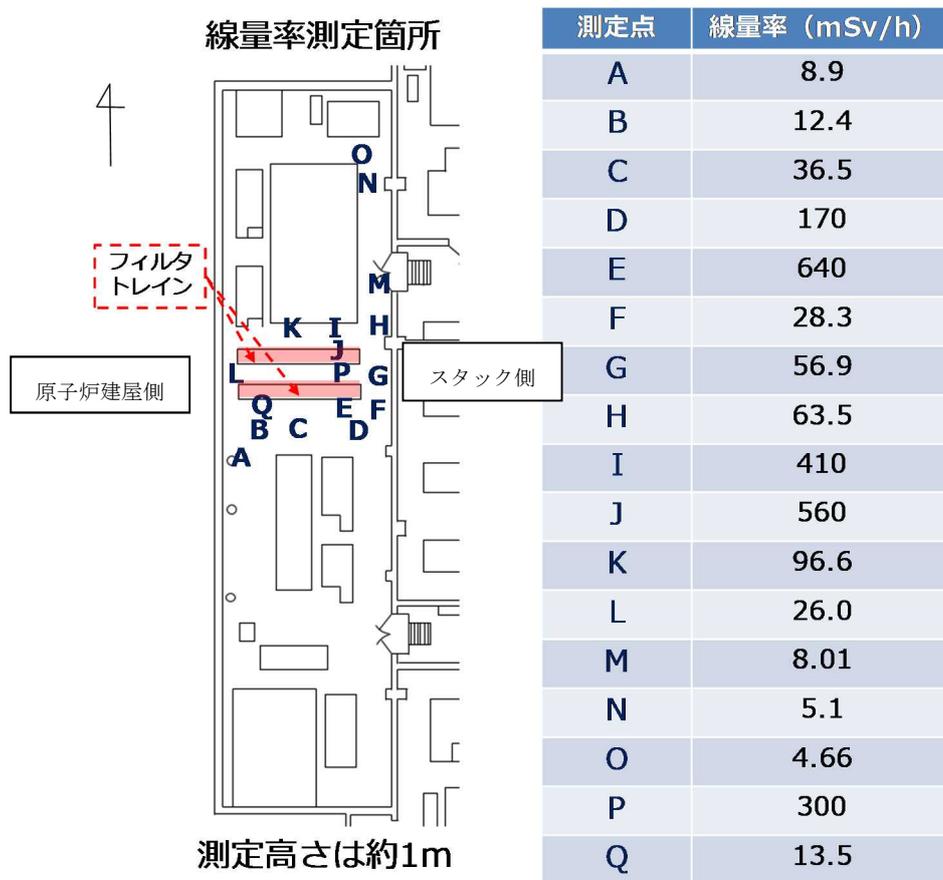
図5 東京電力による2号機SGTSフィルタトレイン周辺の線量率調査結果※

さらに、東京電力によるロボットを用いた2号機SGTSフィルタトレイン周辺の線量率測定結果（図5）においても、両系のフィルタ出口側（スタック側）が、入口（原子炉建屋側）側よりも高い線量率となっている。

2号機ではベント配管上のラプチャーディスクが破裂していないことから、2号機SGTSフィルタトレインの高線量率の原因は、1号機のベントガスが2号機SGTSフィルタトレインに逆流していたことによるものと判断する。

なお、A系のフィルタトレインでは入口側（原子炉建屋側）の線量率が高く、逆流の関係がみられないのは、出口側のグラビティダンパの漏えい率がB系よりも小さいことによるものと考えられる。

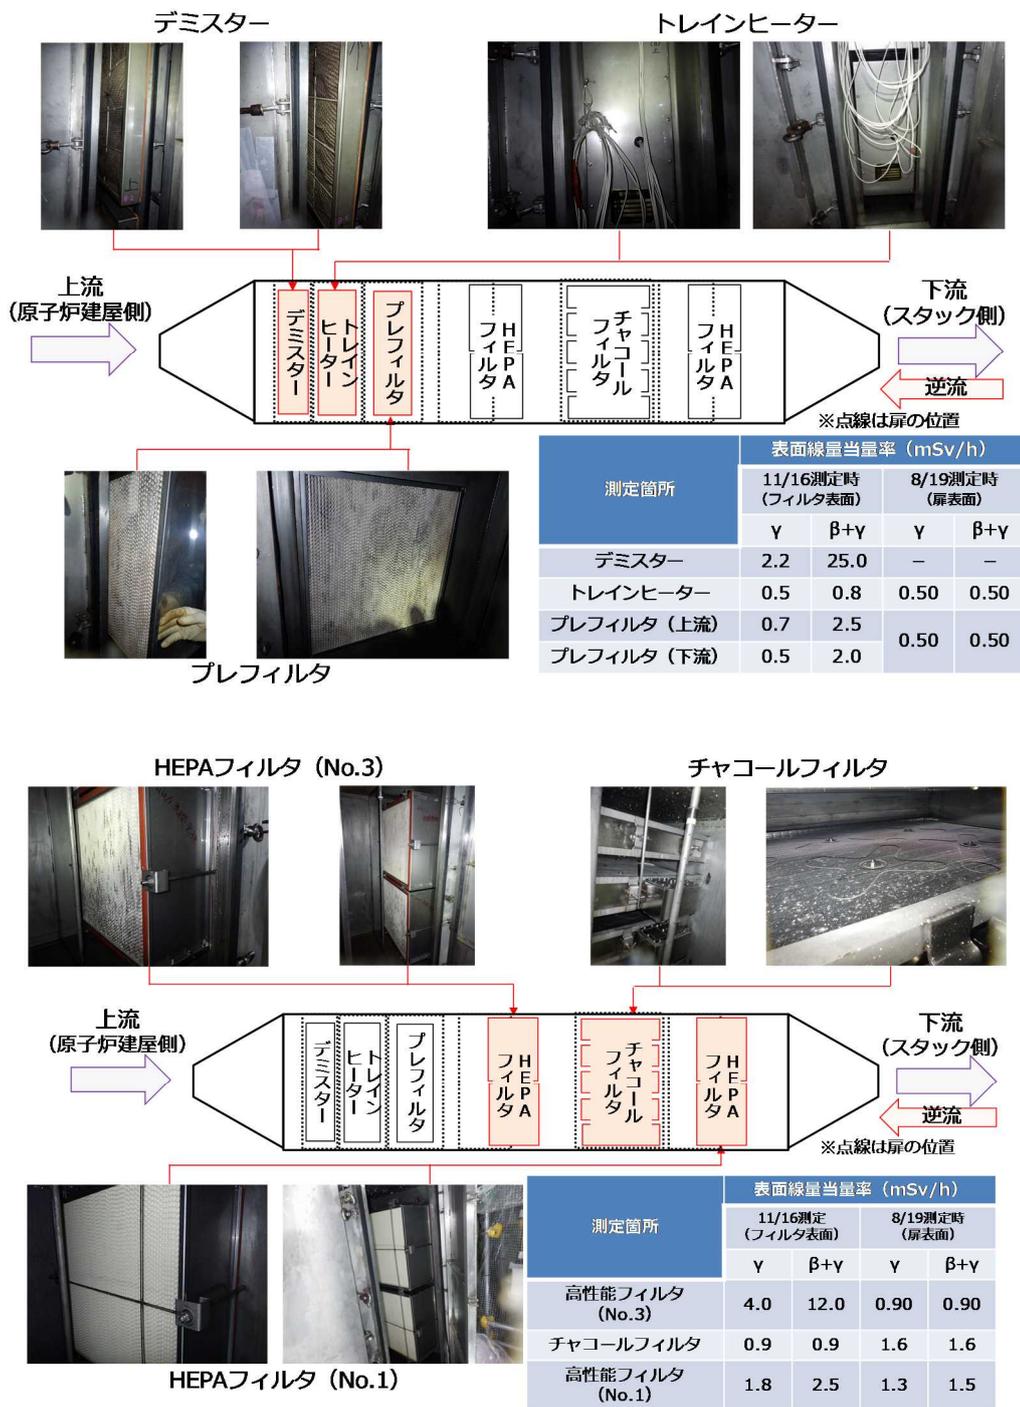
図7 東京電力による3号機SGTSフィルタトレイン(B系)内部調査結果(令和2年11月16日撮影)※
 ※第16回事故分析検討会、資料4-1から抜粋

フィルタトレイン内部の状況を撮影した画像によると、内部の構成部材に損傷はなく、フィルタそのものも目に見える汚れや付着物は認められていない。

また、東京電力によると、B系の開放時に内部から水が約50リットル流出し、フィルタトレイン内に残水が底部から5～10cm程度溜まっているとしている。また、A系のフィルタトレイン内部においても扉の内側や内壁等に約3リットルの水滴を確認したとしている。このことから、3号機のベント時の水蒸気が3号機SGTSフィルタトレインに逆流し、凝縮したことによって水が溜まったことが考えられる。この凝縮水については、今後核種組成等の分析を行うことにより、ベント時の原子炉格納容器内の状況を推測する有力な手掛かりになると考えられる。

以上の調査結果から、3号機はベント時の原子炉格納容器内のガスがSGTSフィルタトレインに逆流していたものと判断する。

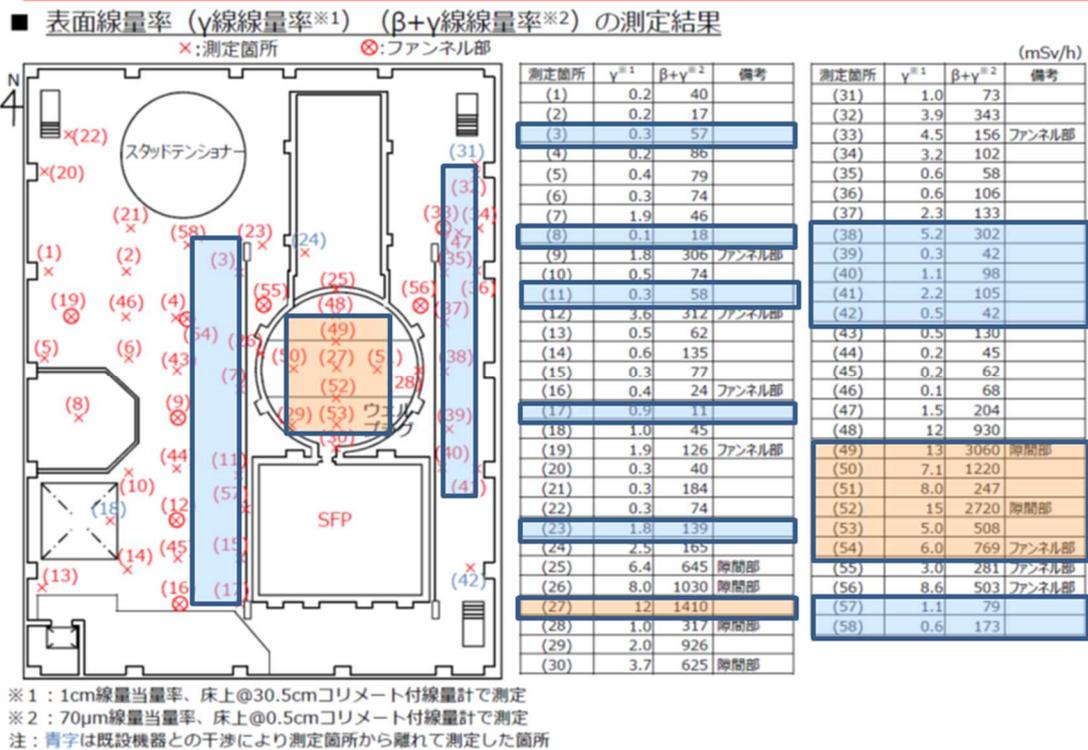
図10 東京電力による表面 γ 線線量率の測定結果※及び9)

今回、図8に示した検出器を用いることで、遠方の強力な線源を避け、かつ限定した範囲の表面及び下層部隙間の汚染を捉えることができる。(図9) これまでの測定のうち、上記の検出器を用いて床からの距離を一定として測定した結果を図10に示す。

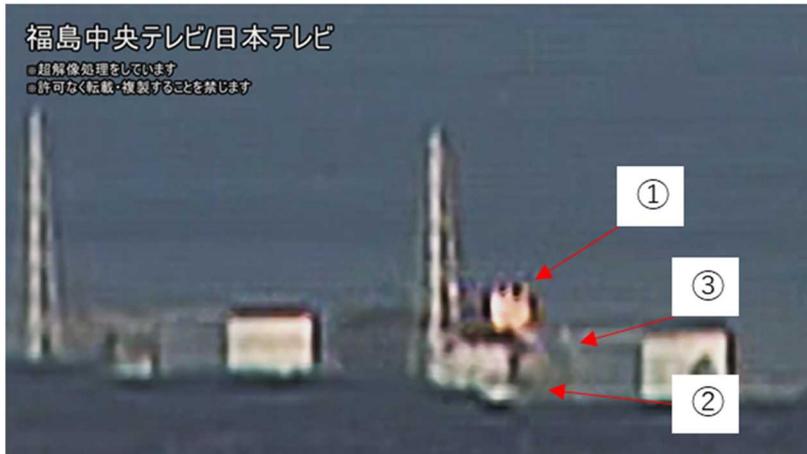
図 3-4 0/60秒時点での3号機原子炉建屋

- ①建屋屋根東南部の
橙色火炎拡大
- ②建屋南壁崩落顕著
- ③東南角へ噴出顕著

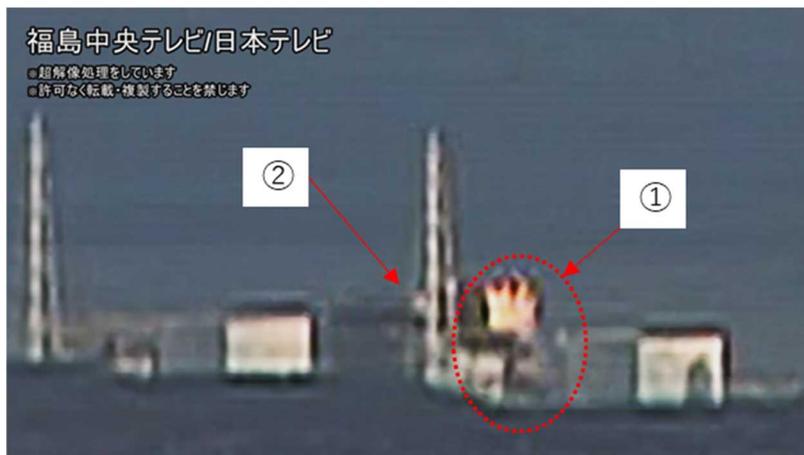
図 3-5 1/60秒時点での3号機原子炉建屋

- ①火炎（黄橙色）、
建屋南壁の崩落、
東南角への噴出に
大きな変化なし
- ②建屋屋根中央部の
上方への膨張開始
か明確ではないが
火炎も合わせ確認

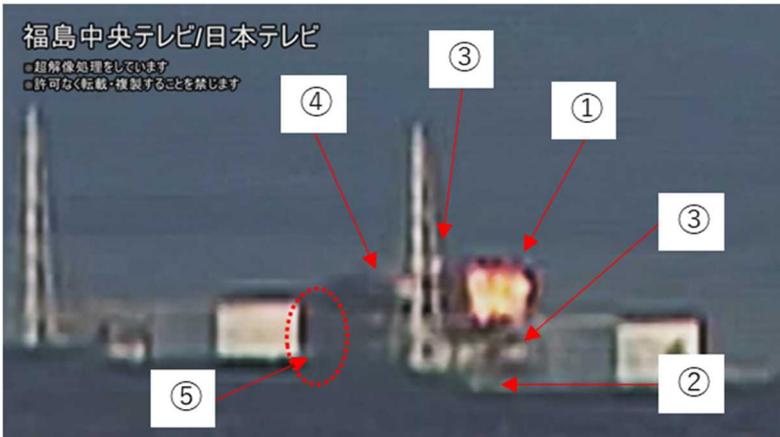
図 3-7 3 / 60 秒時点での 3 号機原子炉建屋

- ① 建屋屋根東南部及び見かけ上排気筒左の小火炎（黄橙色）は継続
- ② 建屋南壁崩落顕著は前コマと同じ
- ③ 南壁 4 階部分や南東方向に見られる小さな火炎部分は、輝度からして火炎の照り返しの可能性。
- ④ 建屋屋根中央部の上方への膨張継続
- ⑤ 西側壁、変形開始直後から、2 号機側へ膨張するように移動

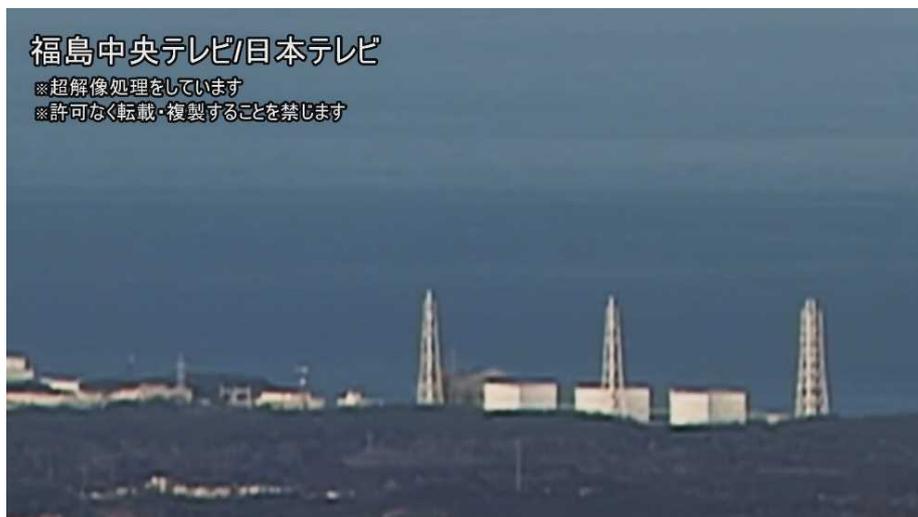
図4—1 1号機の水素爆発における噴煙等の状況 5/60秒

噴煙の上昇の状態について、上記の①について超解像処理した映像を比較する。1号機については以下の図4に示すように、5/60秒当たりから凝縮波のようなものが確認できる。この時点では原子炉建屋上方には噴煙及び破片等の散乱は確認できない。その後、15/60秒後においても、噴煙は上昇せずに留まっている。

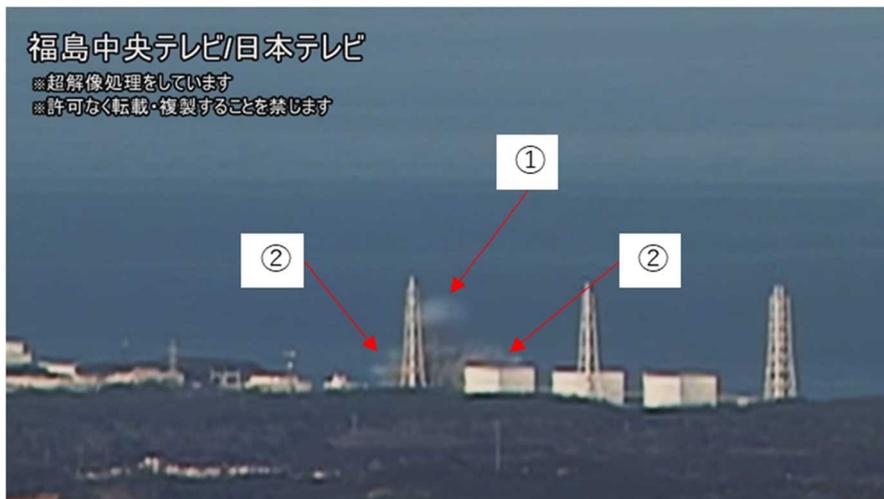
図 4—3 1号機の水素爆発における噴煙等の状況 15/60 秒

① 白い帯状の波が確認できる

② 噴煙及び破片の多くが左右に拡散し、上方には上昇はほとんど見られない

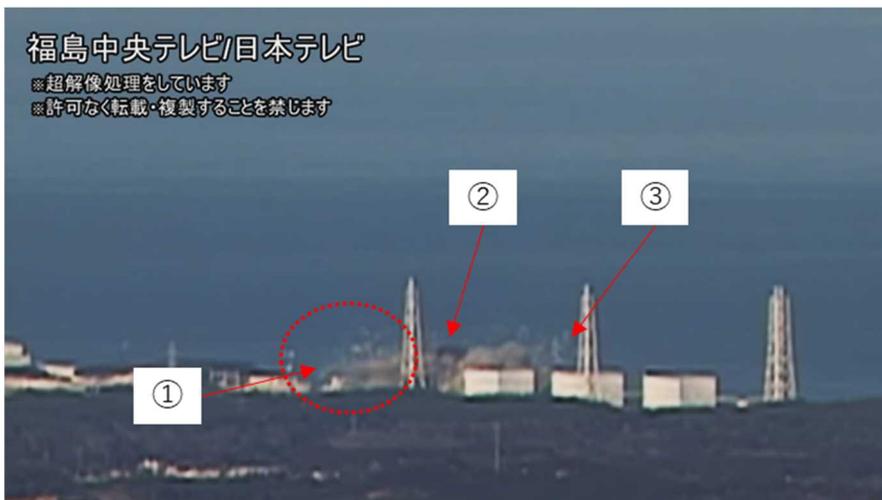
図 4—4 1号機の水素爆発における噴煙等の状況 60/60 秒

① 破片が遠方に飛散している

② 原子炉建屋頂部付近には大きな破片等の上昇は見られない

③ ①と同様に破片が2号機側にも飛散している

15/60 秒以降の画像からは、特に図 4-4 に示した 60/60 秒の時点より、原子炉建屋の南北方向に破片が散乱、噴煙よりも遠方に散乱している様子がわかる。

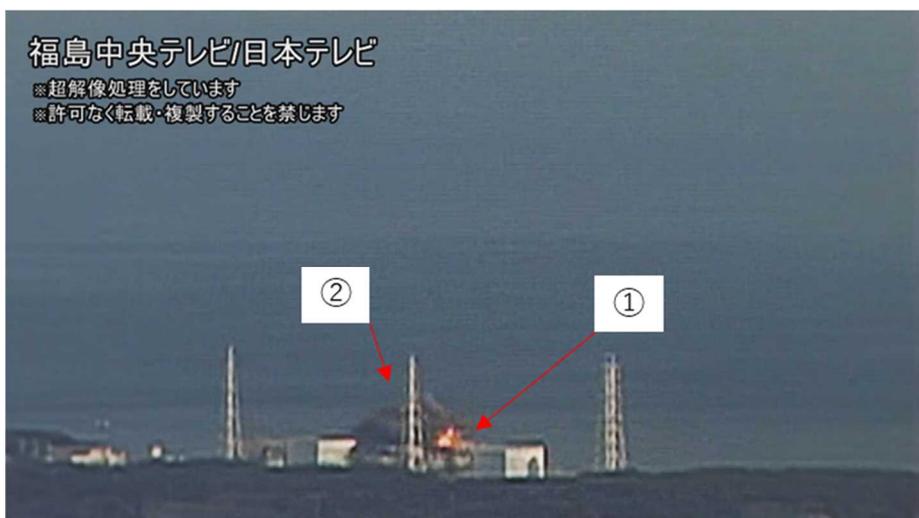
図5—2 3号機の水素爆発における噴煙等の状況 20/60秒

①建屋屋根東南部に拡大していた火炎は噴煙に吸い込まれるように視認できなくなった
②噴煙が上昇するとともに噴煙量も増加

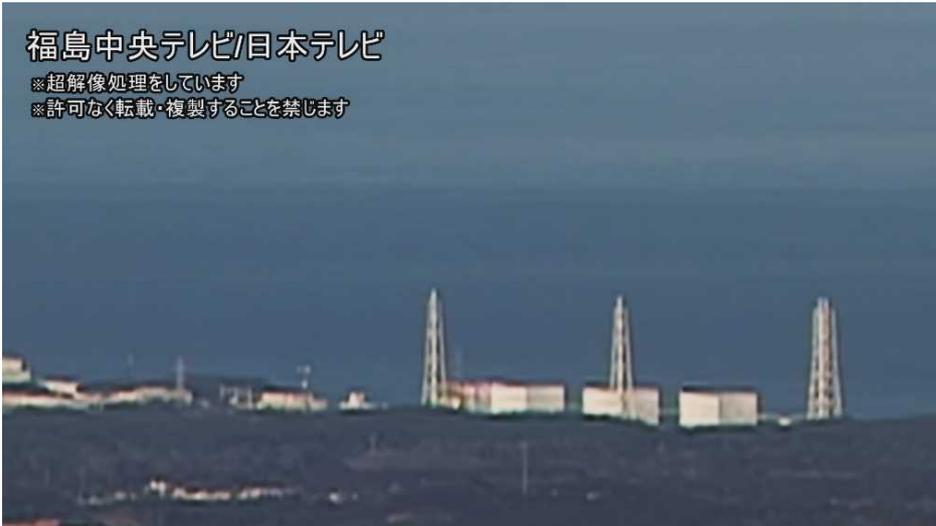
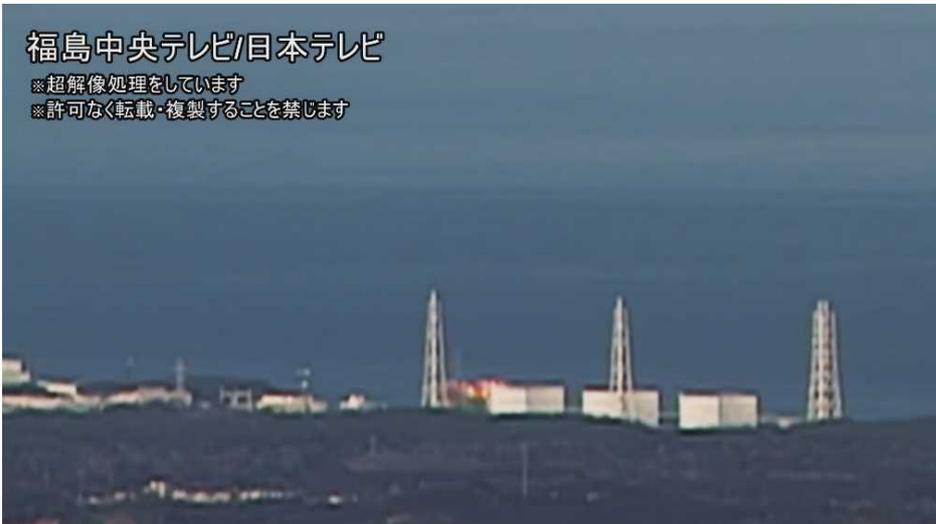
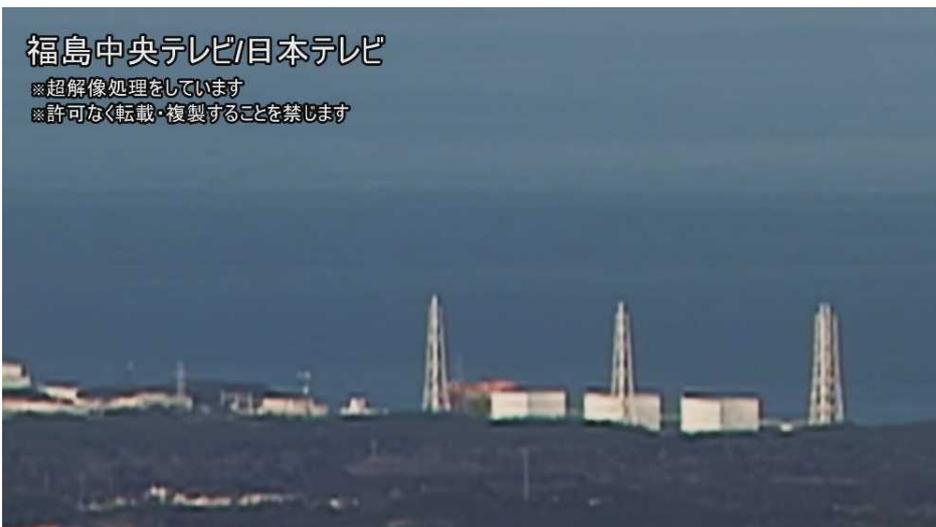
1号機に関して爆発時の火炎の状態を以下の図に示す。1号機に関して、図6に示す通り、爆発の直後、0秒及び1/60秒において、1号機原子炉建屋屋上付近に黄橙色～橙色の火炎が発生するが、3/60秒では火炎は見えなくなっており、映像で確認可能な範囲では3号機と比較して短時間で燃焼の事象が推移していることがわかる。

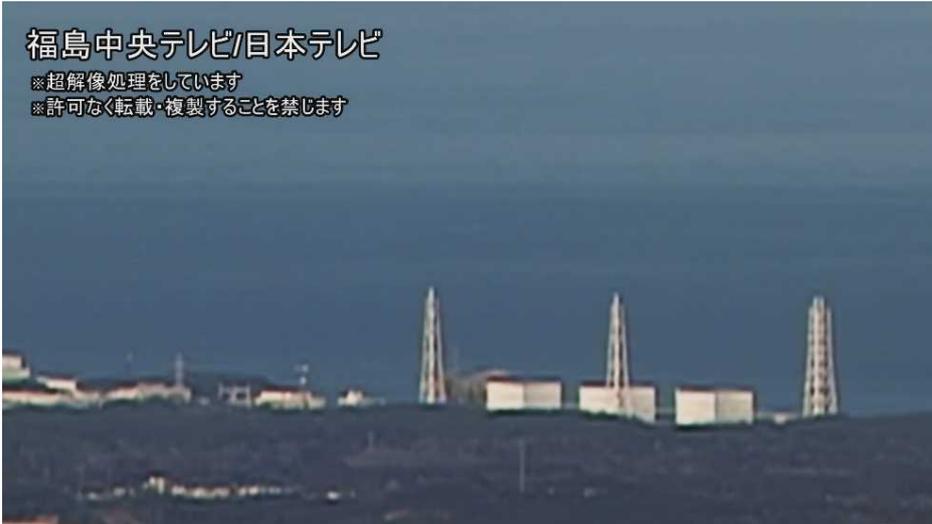
図6-5 1号機における水素爆発時の原子炉建屋上部の火炎の状況 3/60秒

1号機及び3号機の原子炉建屋屋上に付近における圧力挙動を、爆発時に現れる火炎や噴煙、破片の飛散等に着目してその発現タイミングとしては、前述の図4に示した通り、1号機の火炎は0/60～2/60秒の間で燃焼は終了している。一方、3号機は、図5に示した通り、0/60～30/60秒の長い期間火炎が確認されており、爆発による爆風などの圧力等の影響を受けずに、水素を主とした未燃焼の可燃性ガスが比較的安定して燃焼していたと考えられる。しかしながら、この間に3号機原子炉建屋頂部から大きく噴煙が上昇している。このことから、3号機の噴煙上昇の際に爆発する爆風などの大きな圧力変動を伴う現象があったと考えることは困難である。

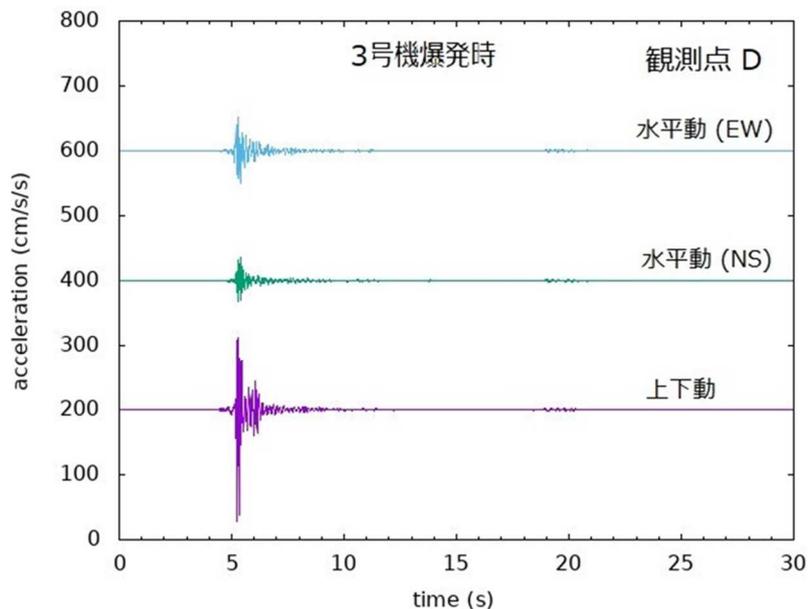
また、上述の東京電力から提供を受けた1号機、3号機、4号機の水素爆発時の振動記録（水素爆発時の前後30秒のデータ）をもとに、東西方向、南北方向及び上下動の各波形について水素爆発の号機毎に確認すると爆発時の初期に大きな振動（加速度）が見られるが、その後の波形にはそれに相当するような振動（加速度）は見られなかった。（図3）

図3 3号機水素爆発時の観測点Dにおける振動波形（加速度）

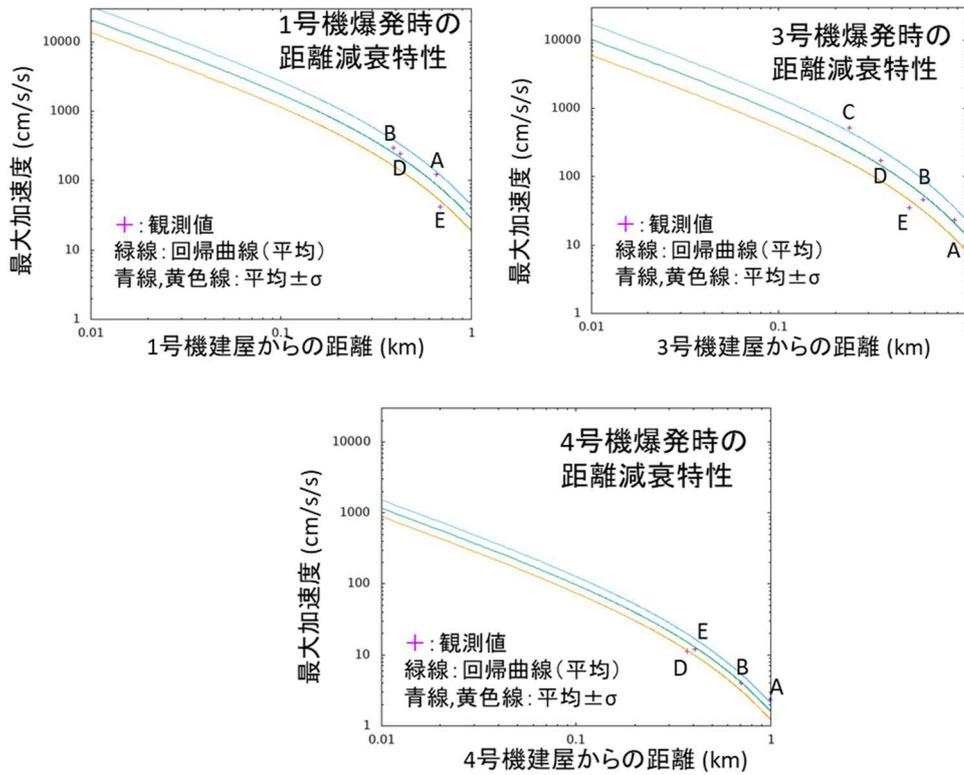
図5に1、3及び4号機の爆発時に観測された最大加速度と(2)式による回帰曲線（緑は回帰の中央値、青及び黄は±標準偏差）を示す。ここで、1号機爆発時のC観測点では地震計の測定限界を超えた加速度が記録されていること、また、1号機爆発時のC観測点では高周波（35Hz程度）の大きなノイズが記録されていることから、回帰分析においてこれらの記録は使用しないこととした。

図5. 1、3及び4号機爆発時のSRSS振幅と回帰曲線

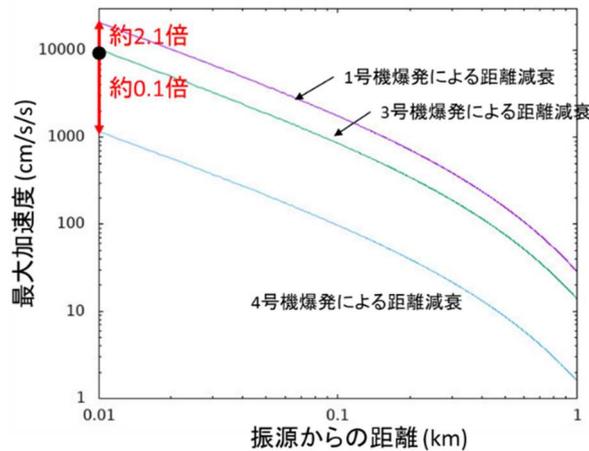
ここで*i*=1,3に対応する $A_i(r)$ として、それぞれ1号機及び4号機爆発時の振源近傍の距離*r*における最大加速度を考える。図6に1、3及び4号機爆発時に対応する回帰曲線と、振源近傍の距離0.01 kmにおける M_2 に対する M_1 、 M_3 の比を示す。推定した振幅比について1号機爆発時は3号機爆発時の約2.1倍、4号機爆発時は3号機爆発時の約0.1倍であった。また、エネルギー比は振幅比の二乗に比例すると仮定して簡易的な推定を行うと、地盤を伝播したエネルギーについて1号機爆発時は3号機爆発時の約4.4倍、4号機爆発時は3号機爆発時の約0.01倍となる。なお、ここで推定した振幅比(エネルギー比)は回帰曲線の中央値を用いた結果である。各号機爆発時の振幅(エネルギー)の大きさを、回帰誤差として標準偏差(σ)ま

で考慮して比較した場合、4号機は3号機に比べその差は有意に小さく、1号機は3号機に比べ、その差が有意に大きいとまではいえないことに留意する必要がある。

図6. 各号機の爆発時の最大加速度の回帰曲線と振源近傍の振幅比

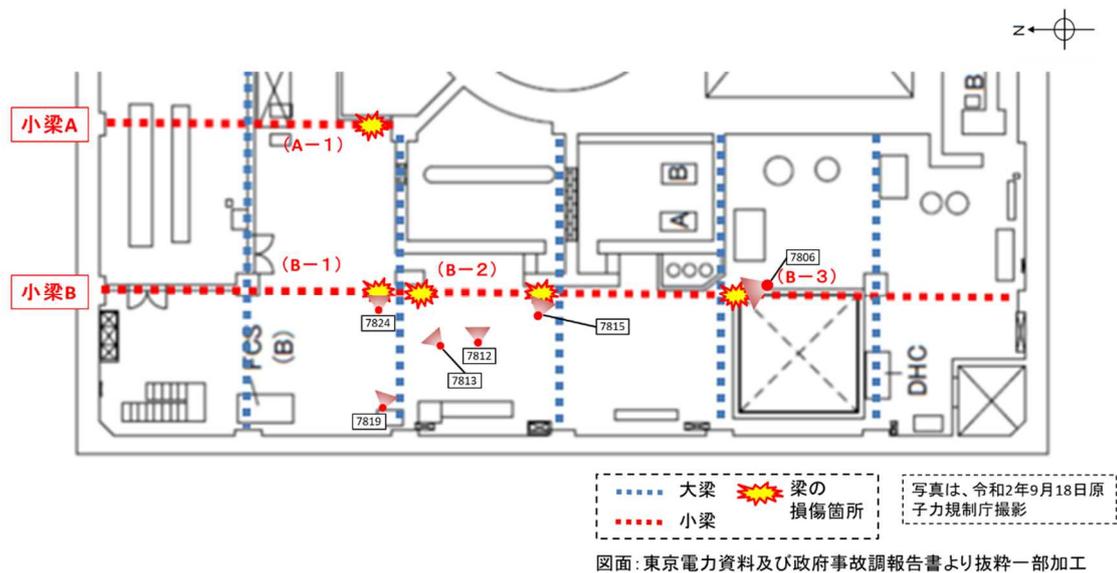
確認された梁の損傷等のうち、小梁については、同建屋3階西側中央部付近で小梁の両端部が大きく損傷しており、損傷状況から「せん断破壊」に至ったものと考えられる。また、大梁については、同建屋3階西側中央部付近で大梁の中央部付近の梁下面および側面にひび割れが発生しており、損傷状況から「曲げ破壊」に至ったものと考えられる。

図4 3号機原子炉建屋3階天井部の小梁位置及び損傷箇所
(2020年9月の現地調査において確認されたもの)

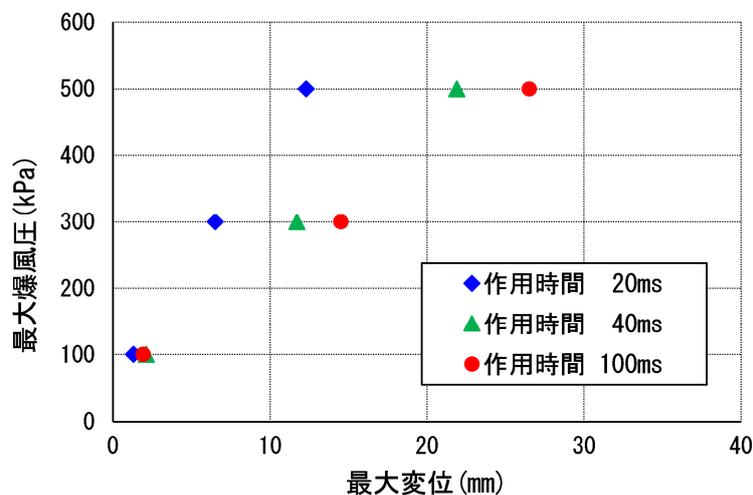
解析の結果、作用圧力 100～500kPa、作用時間 20～100ms の条件においては、2～27mm の最大変位が生じていると試算された。作用圧力および作用時間が大きいほど、最大変位も大きくなる。なお、梁が圧力（爆風圧）を受けて最大変位に到達した後、圧力が除かれると多少変位が小さくなった状態で静止する（残留変位）。

図 1 3 に示す大梁（B）の損傷状況から、梁の中央部の残留変位は計算値である 2～27mm よりもやや大きいように見える。したがって、大梁（B）には本条件を上回る力が作用していたと推察される。

図 1 7 解析結果（梁に作用した圧力（爆風圧）のみを考慮した場合）

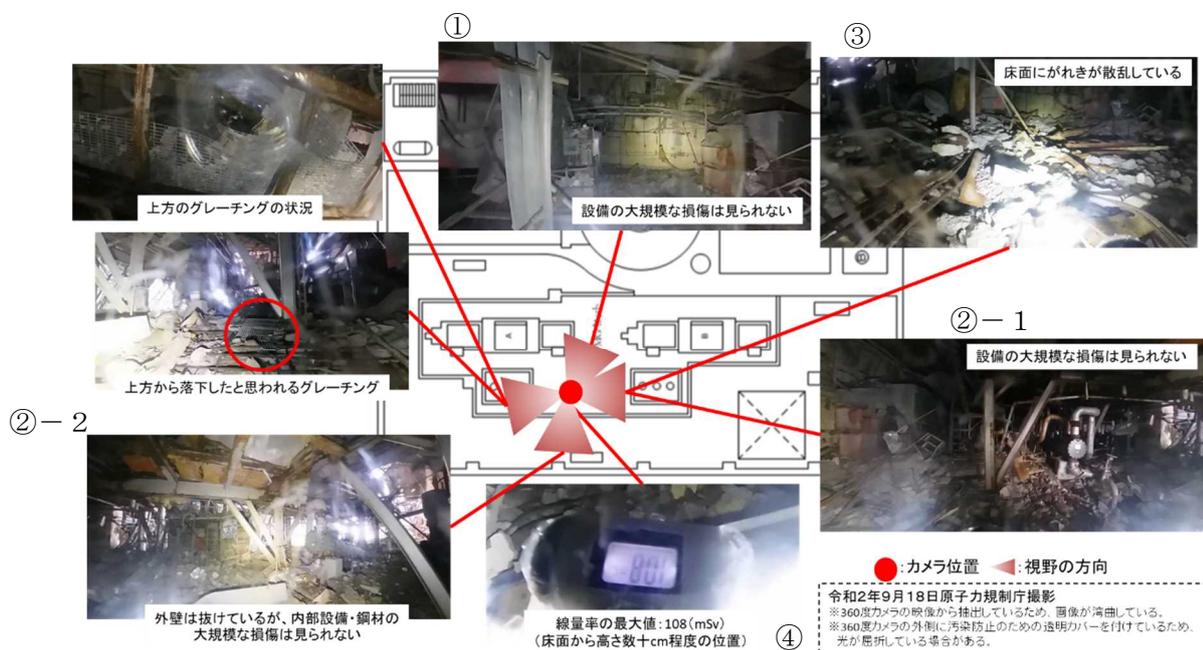
図 1 3号機4階西側における状況図（360度カメラの動画から画像抜粋）

4階西側の全体的な損傷状況を図1に示す。

配管、支持構造物、設備等について、大規模な損傷は確認されなかった。また、原子炉格納容器側の壁が損傷している様子は確認されなかった。床面にはがれきが散乱して

おり、西側の外壁は柱から剥がれて空隙となっている様子が確認された。
また、空間線量率は最大で 108mSv/h の値が計測された。

図 2 に示すように、原子炉格納容器側の壁面（建屋の外部から撮影したガンマカメラ画像において確認された高線量箇所）では、線源となり得るような破損口などの損傷は認められなかった。むしろ壁面は爆発による影響はほとんどみられず、映像で確認できる範囲において健全な状態が維持されているように見える。このほか壁面近傍に取り付けられているケーブルトレイや高所の足場などの脱落もみられない。

また、手前左右に配置されている MG セットはケーシングが一部変形・破損している箇所がみられる一方、端子箱やゲージは原形を留めている箇所もみられる。

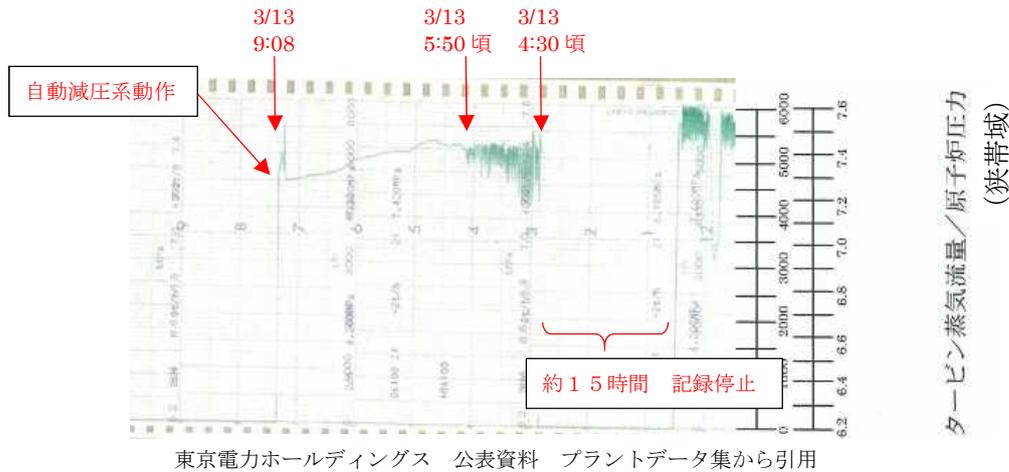
図5 タービン蒸気流量／原子炉圧力（狭帯域）

3月13日4時30分頃の記録再開 (記録計電源復旧) から約1時間、原子炉圧力が振動後、圧力は緩やかに上昇後低下し、13日9時08分頃、SRVの逃がし弁を開けるため電源の接続作業中に自動減圧機能が動作し、原子炉圧力は急激に低下した (図5) 4。

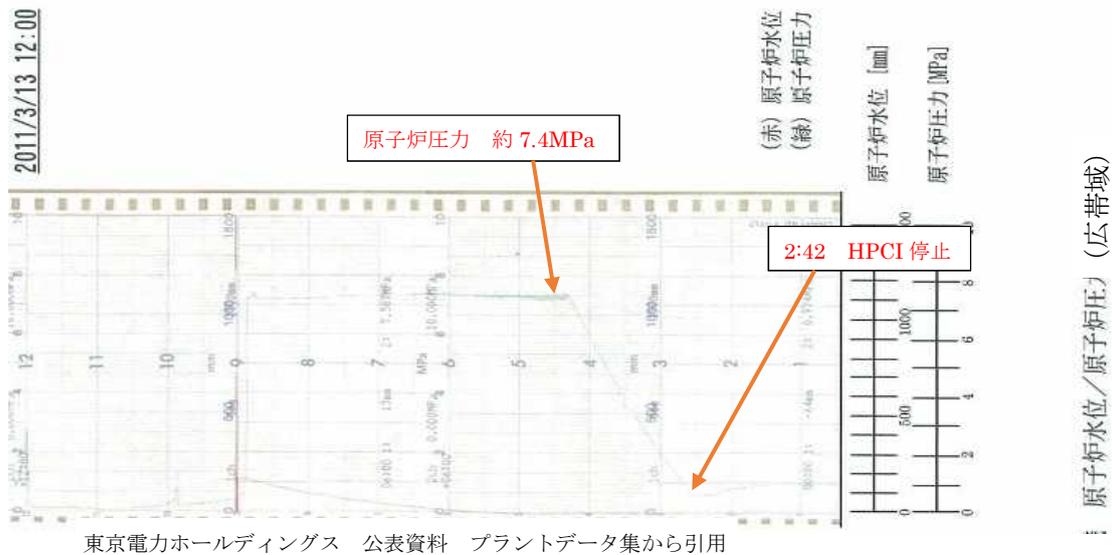
図6 原子炉水位／原子炉圧力（広帯域）

3月13日4時30分頃の記録再開（記録計電源復旧）前は高圧注水系（HPCI）運転中で原子炉へ注水を行っていたが、高圧注水系（HPCI）運転により原子炉の蒸気を消費することで、原子炉圧力が約0.5MPa程度まで低下したことから、13日2時42分に手動停止を行った。原子炉の蒸気の消費を停止したことで崩壊熱により原子炉圧力は約1時間40～50分かけて約0.5MPaから約7.4MPaに緩やかに上昇した（図6）。東京電力⁵によると、この圧力上昇期間にSRVの逃がし弁の手動「開」操作を実施したが、原子炉圧力は低下せずSRVの逃がし弁を「開」できなかったとされており、原子炉圧力容器が高圧状態になったことから消防車からの原子炉圧力容器への注水は不可能な状況となった。

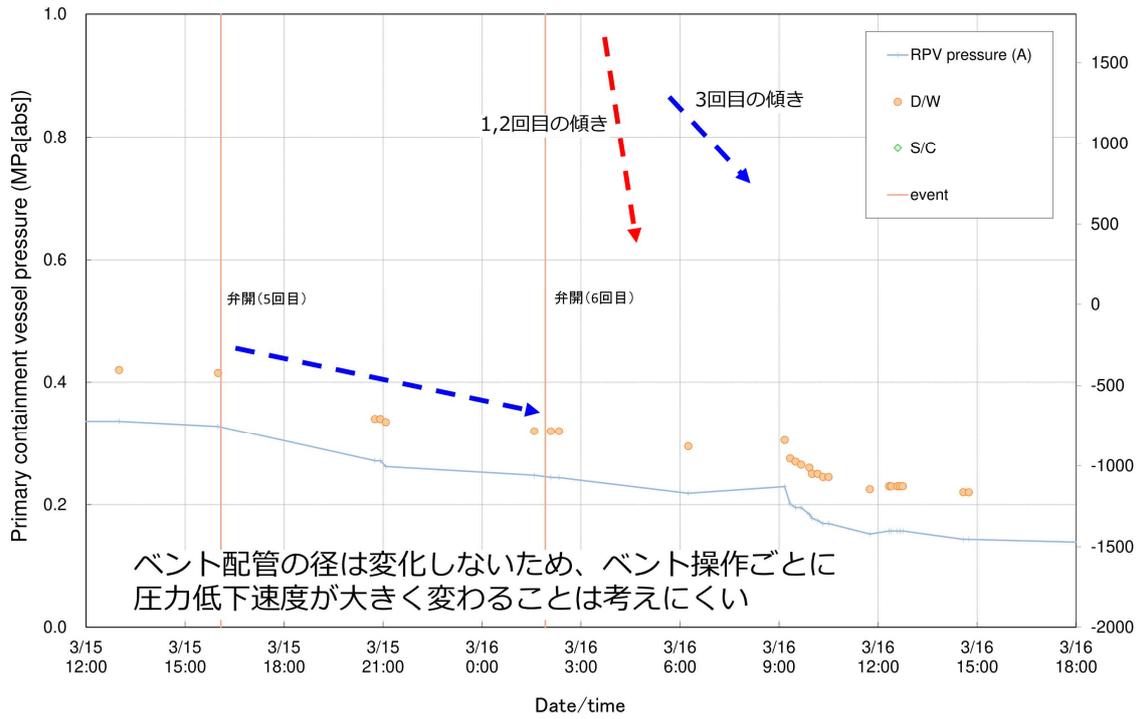
図 3 3号機の格納容器圧力の変化 (3月15日12時から3月16日18時)
[5]

3月15日及び3月16日に実施されたとされてきたベントについても、図3図3に示すように緩やかな圧力低下であり、3号機原子炉建屋上部から継続的に水蒸気の放出が確認されていること等から、原子炉格納容器からの直接放出による圧力低下とする見解[5]は合理的である。

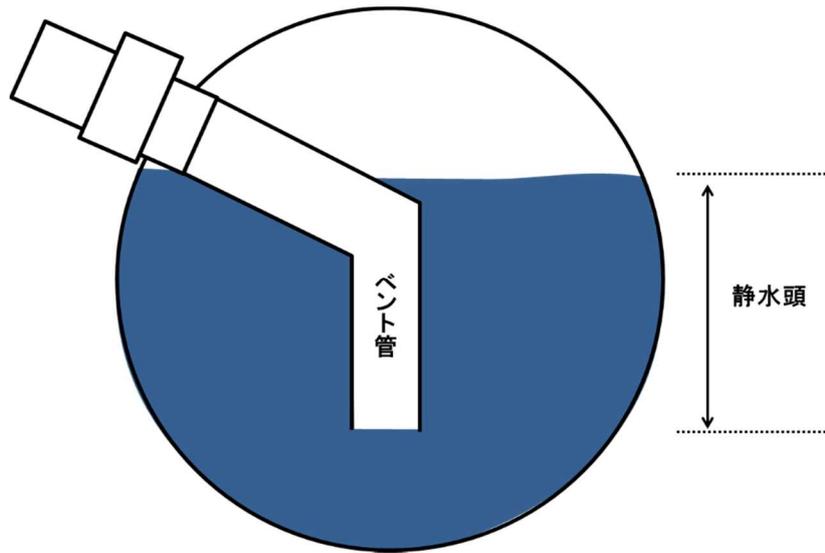
図 13 ベント時の S/C の状態

S/Cベント実施時にはS/C側から気体を放出するため、D/WよりもS/Cが圧力が低くなり、図13に示すようにD/WとS/Cを接続するベント管内のプール水はS/C側に押し出され、D/W圧力とS/C圧力には、ベント管下端から水面までの静水頭圧に相当する圧力差が生じる。2回目のベント終了時には、D/W圧力がS/C圧力よりも50 kPa高いこと

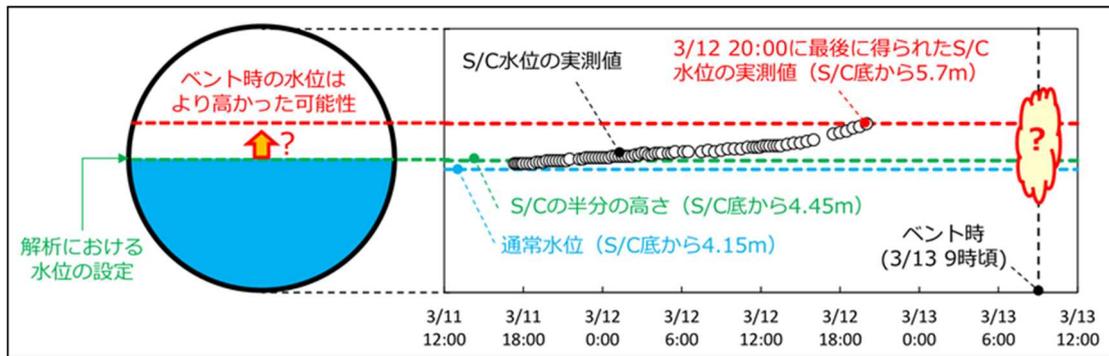
図 15 ベント時の S/C 水位について [5]

図15に示すように、S/Cの水位は3月12日20時に測定され、S/C底面から5.7 mであったことが確認されているが、その後2回目のベントが実施されるまでの期間において水位測定は実施されていない。ただし、上記の水位測定後もS/Cスプレイが継続され、D/Wスプレイ及び消防ポンプによる注水が実施されており、ベント又はPCVからの漏えいを除けば、水蒸気はS/Cで凝縮されるため、S/Cの水位は更に上昇していたと考えられる。S/Cはトラス形状であることから、図16（点線は赤道面の高さ）に示すように高さにより断面積が変化するため、水位が赤道面（S/Cの底から4.45 m）近傍にある場合は注水量の変動に対して水位が緩やかに変動する。しかし、上記のように水位が赤道面を大きく超えた場合、単位高さ当たりの体積が減少するため、注水量の変動に対して水位の変動が敏感になる。最後に水位が測定された時点で、水位は赤道面を超えており、注水量によって水位が上昇しやすい状況において注水が継続されており、2回目のベント終了時にS/Cの水位が底面から8 m程度であったとの評価は、実態と整合していると考えられる。
