東京電力福島第一原子力発電所
事故の調査・分析に係る中間取りまとめ
～2019年9月から2021年3月までの検討～

2021年3月5日

東京電力福島第一原子力発電所における
事故の分析に係る検討会

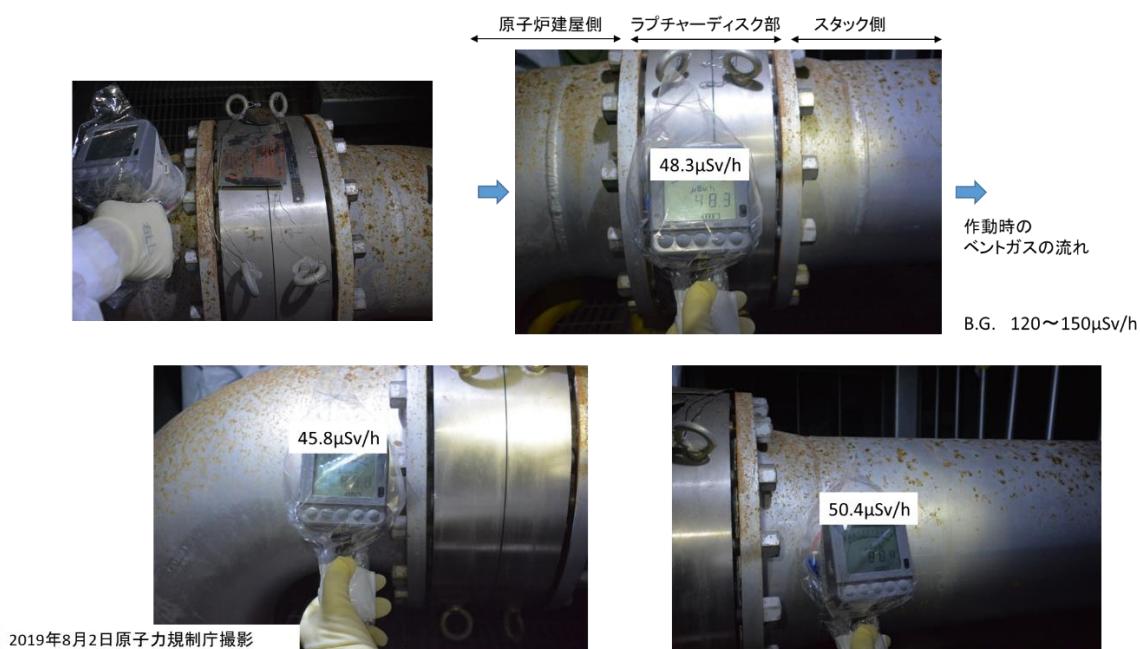
図1 2号機ラプチャーディスク及びその前後の配管表面近くの測定結果

その結果、2号機SGTS室内のバックグラウンド($120\sim150\mu\text{Sv}/\text{h}$)に対して、ラプチャーディスク及びその前後の配管表面近くの線量率はそれぞれ約 $50\mu\text{Sv}/\text{h}$ ($0.05\text{mSv}/\text{h}$)であった。(図1、2)

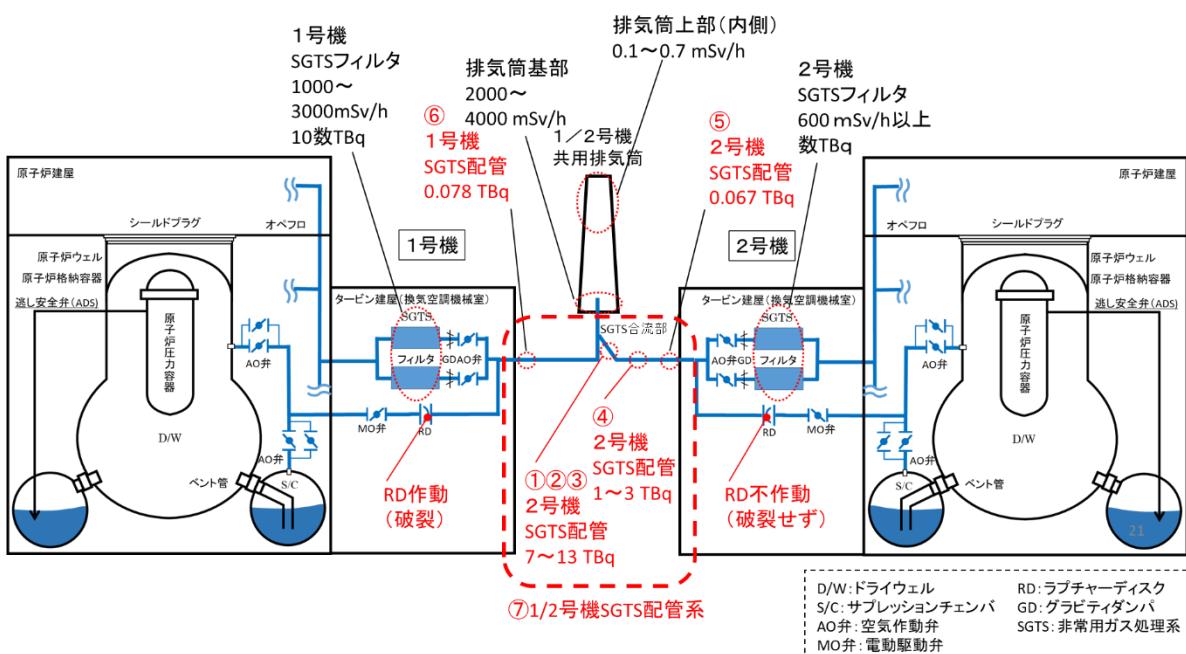
図1 1／2号機 SGTS配管系の汚染状況（概要図）

現地調査の結果、2号機SGTS配管系は、1号機SGTS配管系より相対的に汚染の程度が高く、ベントに成功していない2号機の非常用ガス処理系(SGTS)配管の下流（SGTS配管合流部に近い配管）部分の方が、ベントに成功した1号機のSGTS配管（SGTS配管合流部に近い配管）よりも汚染の程度が高いことが確認された。（図1）

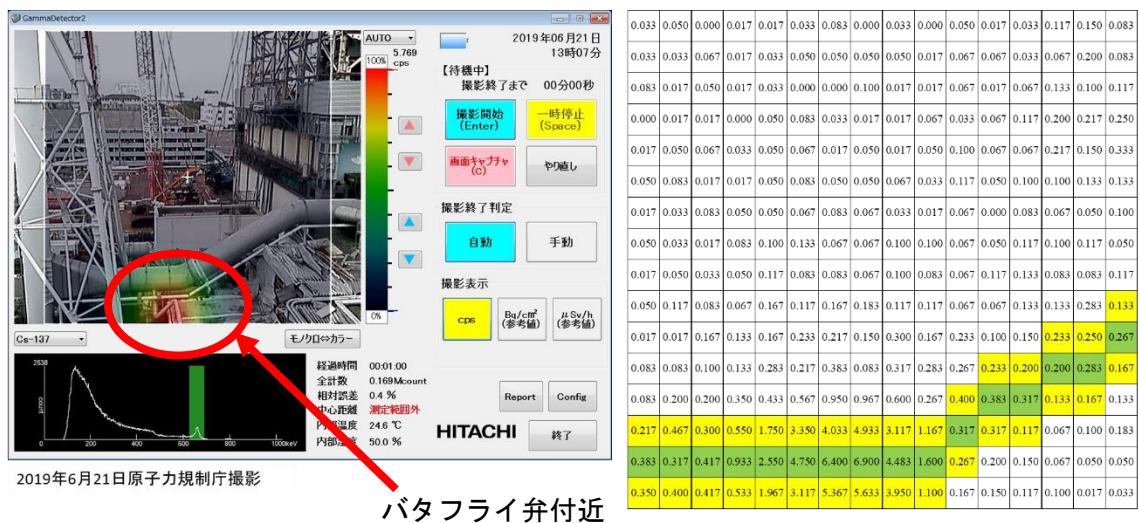
図 1-② 2号機 SGTS 配管の汚染状況（ガンマカメラ）

2号機SGTS配管系では、図1-②及び図1-③のようにバタフライ弁の付近や配管の曲がり部で汚染の程度が高くなっている。

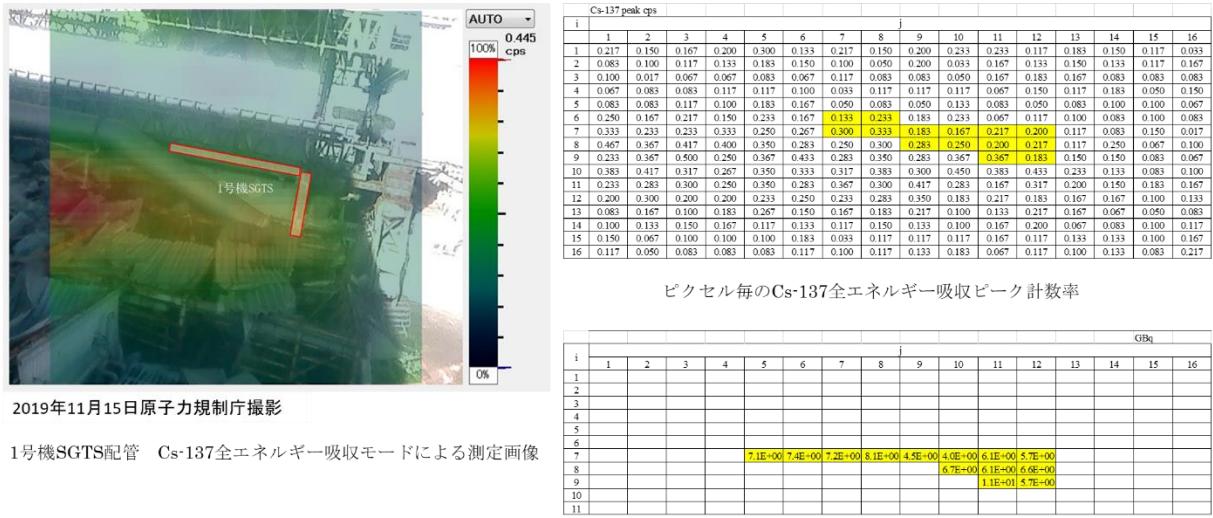
図1-6 1号機SGTS配管の汚染状況（ガンマカメラ）

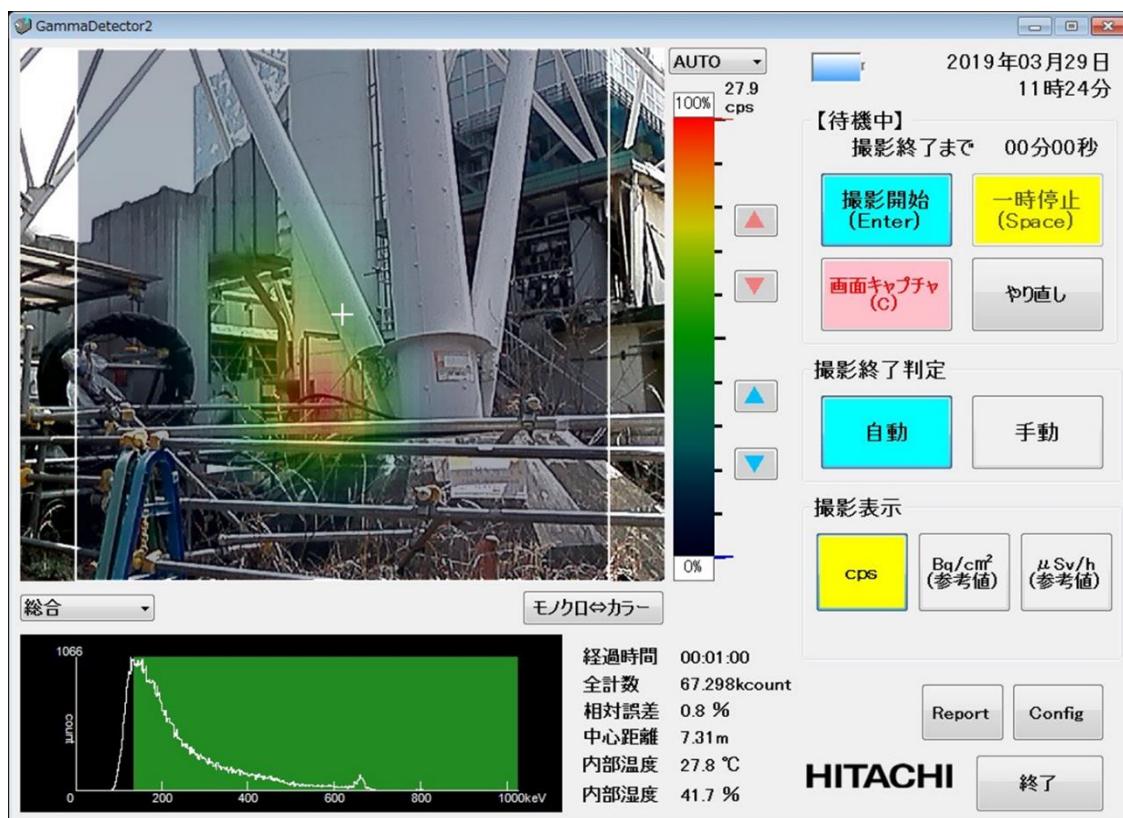
図1 1／2号機共用排気筒基部（ガンマカメラ）

1／2号機共用排気筒については、東京電力における調査でも東京電力福島第一原子力発電所事故直後に 10 Sv/h を超える線量率が測定される⁴など、高い汚染が確認されている。2020年2月に東京電力が実施した排気筒下部周辺 SGTS配管の線量率の調査⁵でも、1／2号機 SGTS配管接続部付近の配管水平部において、約 4.3 Sv/h が測定されている。

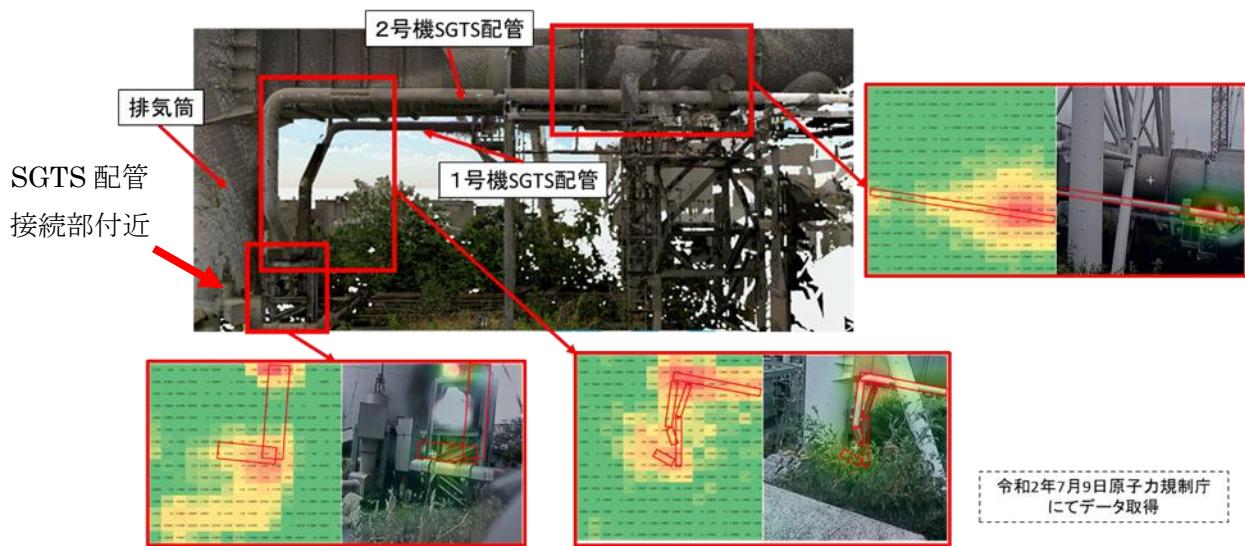
図2 1／2号機 SGTS 配管接続部付近（ガンマカメラ）

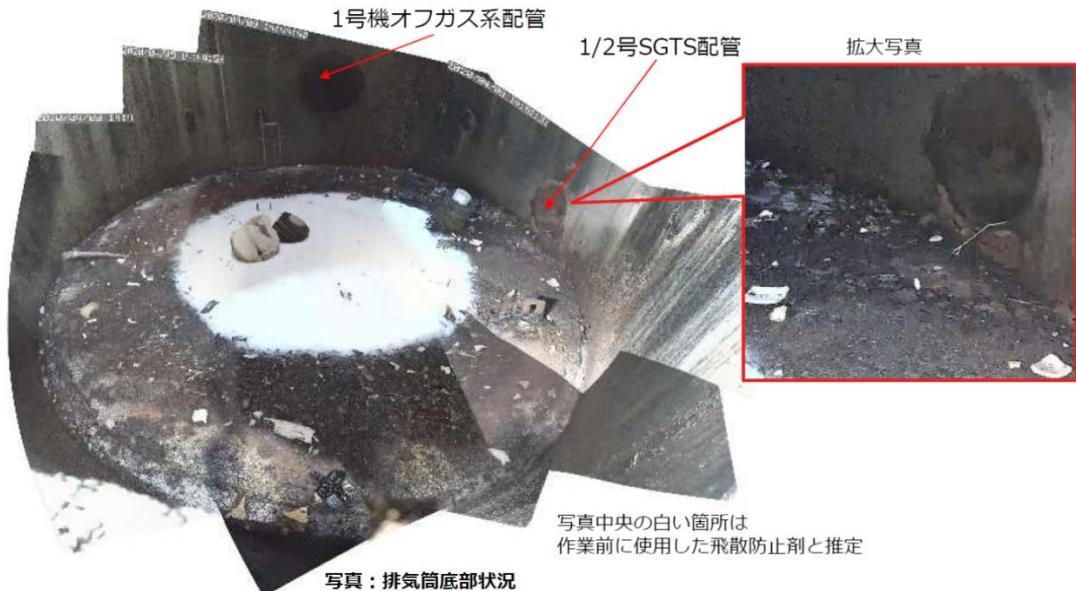
- ・排気筒底部にスラッジ等の堆積物および飛散防止剤が溜まっており、排気筒サンプドレン配管は確認できなかった。
- ・SGTS配管からの水の流入は確認されなかった。今後、雨天時に再度内部確認を実施予定。

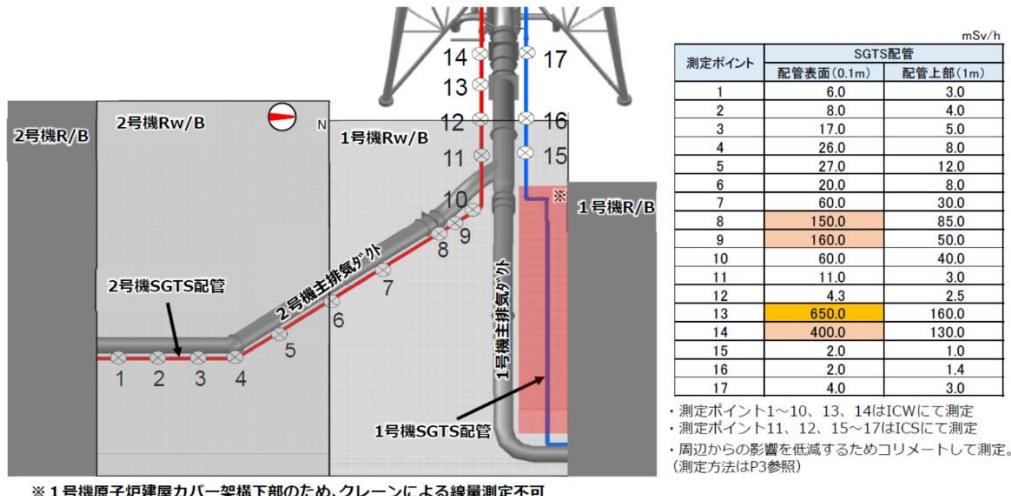
- 1号及び2号Rw/B上部のSGTS配管近傍の放射線量を概ね3~5m間隔で測定を実施。
- 測定ポイントのうち比較的高い放射線量はNo.8、No.9、No.13、No.14にみられ、最も高い値は、No.13の2号機SGTS配管表面から高さ0.1mの位置で約650mSv/hであった。

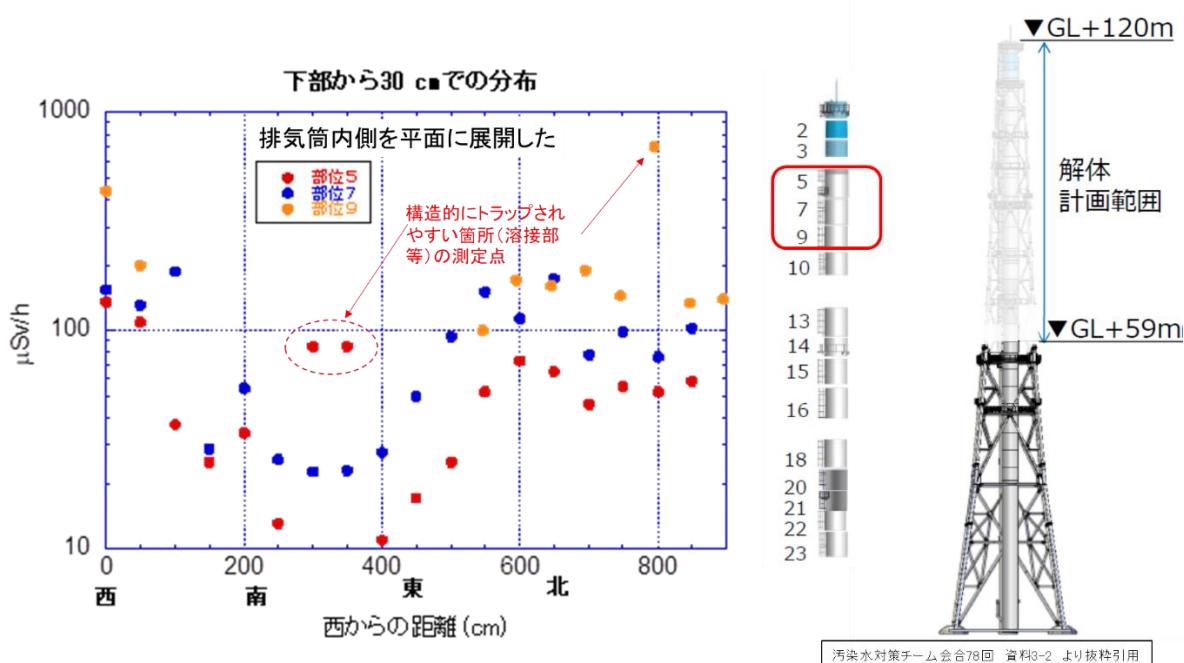
図1-4-1-6 電離箱による線量率の測定結果（調査チーム）

このことから、1号機ベント時のベントガスの排気筒内における流動は内面に対して均一な流れではなかったと考えられる。（図1-4-1-6）

なお、 β 線の測定結果によると、 γ 線による汚染に比べて β 線による汚染の程度が高く、500Bq/cm² の部位も確認され、さらに高くなる傾向にあった。これらの汚染は、主に Cs-137 によるものであり、今回の調査では、Sr-90-Y-90 による β 線による汚染は確認されていない。

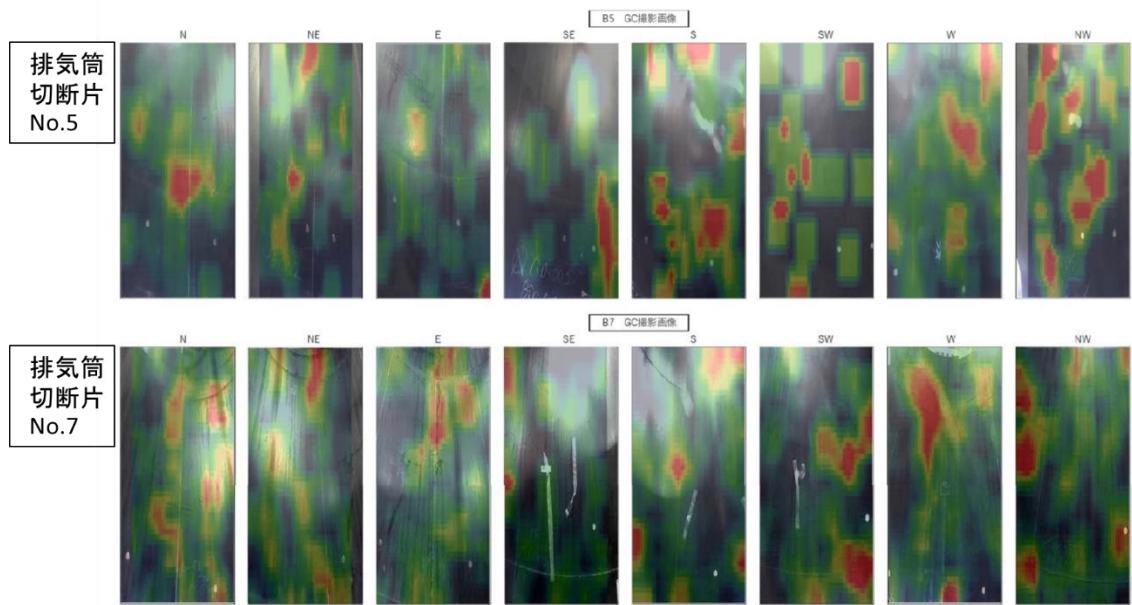
排気筒の周方向における汚染密度の分布は、ガンマカメラによる排気筒内面の汚染密度分布の測定でも確認されている。（図1-5-1-7～1-9）

図1-5-17 排気筒内面の汚染密度分布（ガンマカメラ画像（No. 5, No. 7））

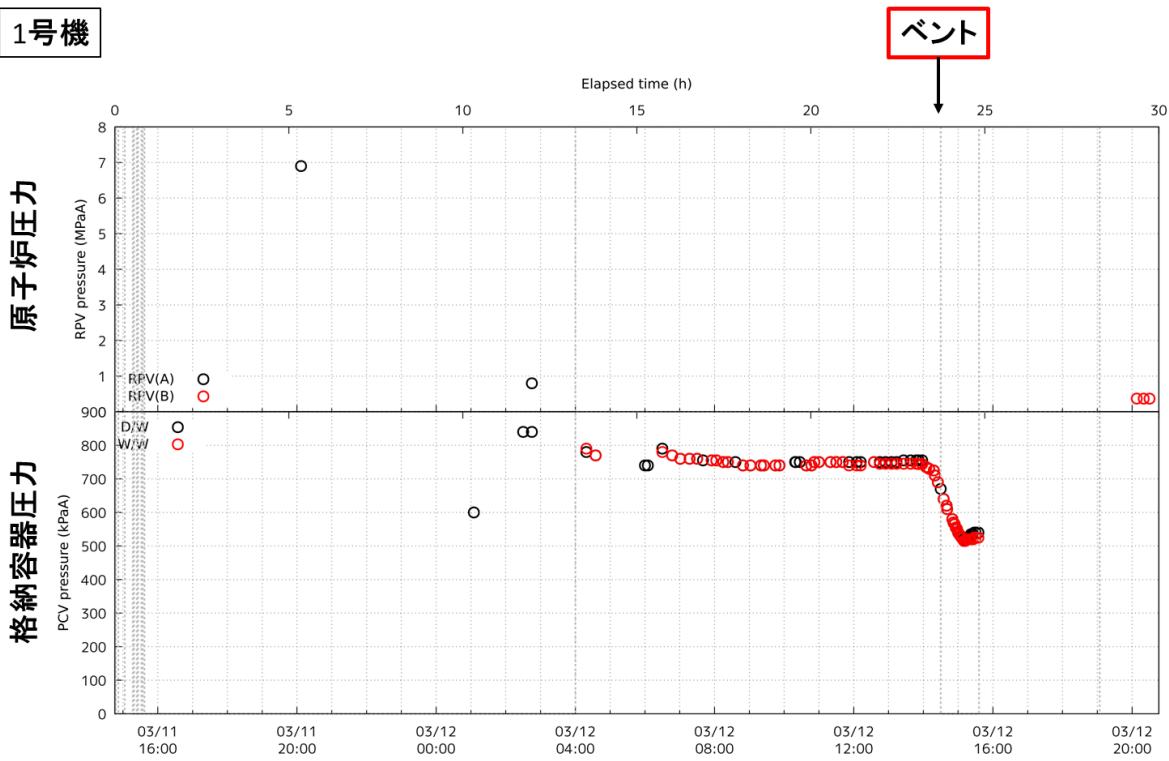
図3 1号機原子炉圧力の推移

1 号機については、図 3 に示すようにベントの約 12 時間前には原子炉圧力容器（RPV）圧力が 1MPa を下回り、この時点で原子炉圧力容器（RPV）下部の大きな破損が想定される。

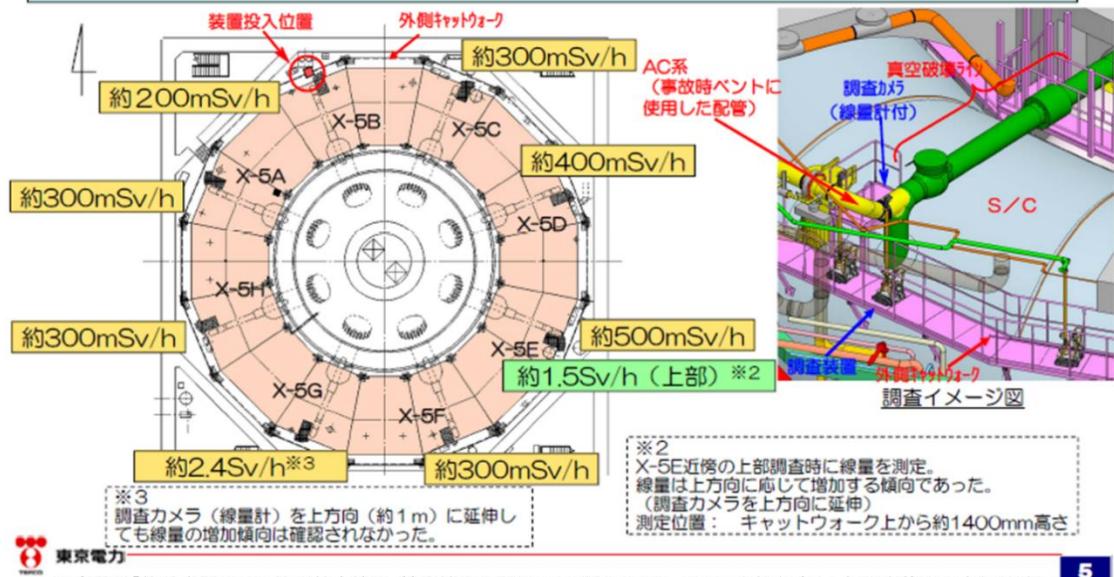
この測定結果では、S/C上部のうちベント管(X-5E)の近傍の上方向に線量率が上昇する傾向が確認された。当該部付近にはS/Cに繋がっている真空破壊弁があり、キャットウォーク上から約1.4mの高さで約1.5 Sv/hの線量率が測定された。

また、S/C上部のうちベント管(X-5G)の近傍では約2.4 Sv/hの線量率が測定されたが、当該部は上方向約1mの高さでも線量率の増加傾向は確認されなかった。他のS/C上部については、約200～400 mSv/hであり、X-5G近傍が1桁程度高く、X-5E近傍の上方向（真空破壊弁付近）についても1桁程度高い値であった。（図1）

この測定結果から、高い線量率が測定された2箇所（真空破壊弁付近（X-5E近傍の上方向）及びS/C上部（X-5G近傍））については、S/Cに接続している真空破壊弁が故障し、ドライウェル（D/W）中の気体がベント時にスクラビングを経由せずに排気された可能性が指摘された。これは、ベントガス中に、ベント管を経由してスクラビングされた後の放射性物質とD/Wから直接S/Cの気相部に放出された放射性物質が混在していた可能性を示唆するものであり、SGTS配管系の汚染状況やソースタームの解釈や分析の観点から検討を要するものであった。

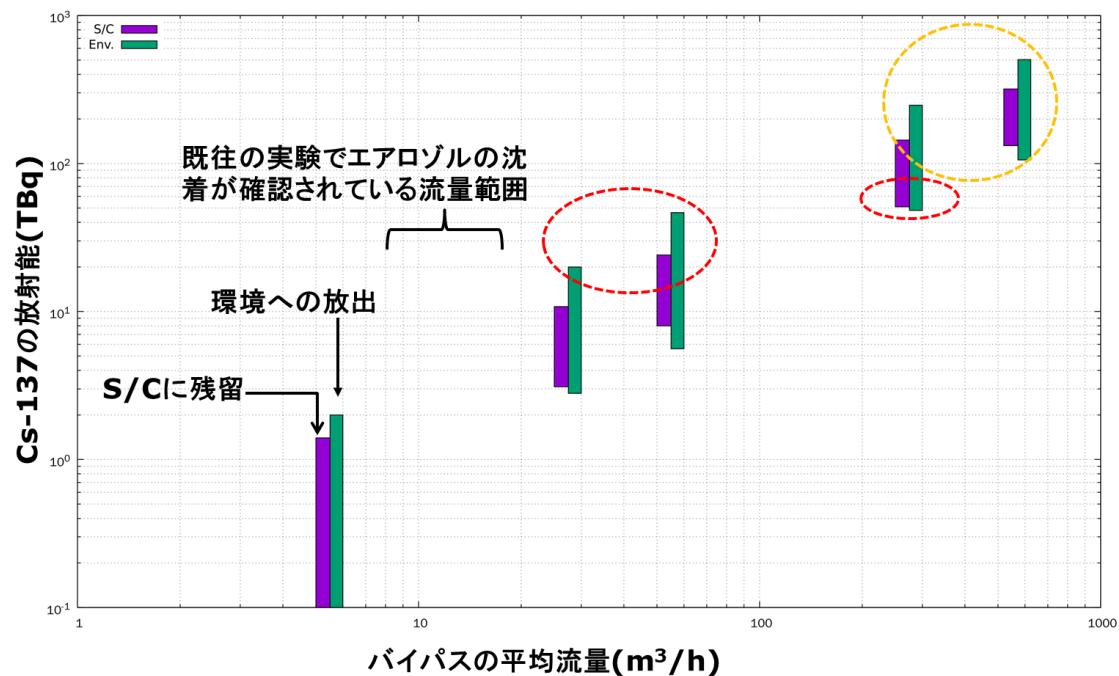
図 5 Cs-137 の移行量 (バイパスによる増加分)

真空破壊弁のバイパス流量をパラメータとして変化させ、真空破壊弁のバイパスによって S/C へ移行する Cs-137 について、ベントによって環境へ放出される量と S/C に残留する量を評価した。図 5 に示すように、バイパス部での流量が $100 \text{ m}^3/\text{h}$ を超えるような大規模な漏えいの場合は、ベントによって環境へ放出される Cs-137 の放射能は数百 TBq となることが分かる。これは環境中で測定された放出量を大幅に超えており、このような規模のバイパスが生じたとは考え難い。また、前述のようにバイパスが生じないと考えた場合でも、ベントによる環境への放出量は 100 TBq 程度と評価されていることから、1 号機のベント放出量が高くなつた主要因を、真空破壊弁のバイパスによるものとすることは合理的ではない。

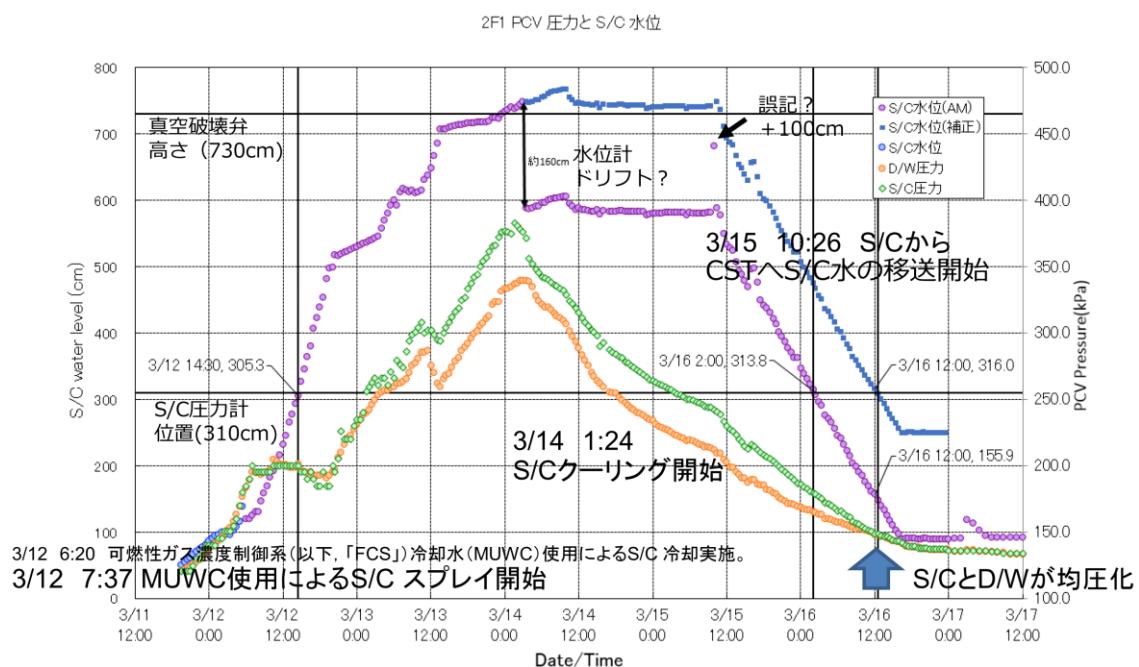
図 6 2F1 での PCV 圧力と水位の関係^[7]^[7]

福島第二原子力発電所 1号機（2F1）では、目視点検の結果、真空破壊弁のシートガスケットが外れていることが確認されている^[6]。^[6] 図⁶に2F1で測定された原子炉格納容器（PCV）圧力を示す。3月13日0時頃から3月16日12時頃の間はS/C圧力（黄緑）がD/W圧力（オレンジ）よりも高い値で推移している。真空破壊弁が作動することでS/C圧力とD/W圧力は均圧化されるが、圧力差が解消されずに維持されている。このことから、真空破壊弁が開いた状態が長時間継続したことが、シートガスケットが外れた原因となった可能性を指摘した。一方、S/C圧力とD/W圧力の圧力差は、真空破壊弁の作動圧よりも高いものであったが、第14回事故分析検討会において、2F1では3月12日7時37分から復水補給水系（MUWC）の使用によるS/Cスプレイが開始されたことで、S/C水位がS/C圧力計の位置よりも高くなり、S/C圧力は水頭圧の影響を受けているとの説明があった。

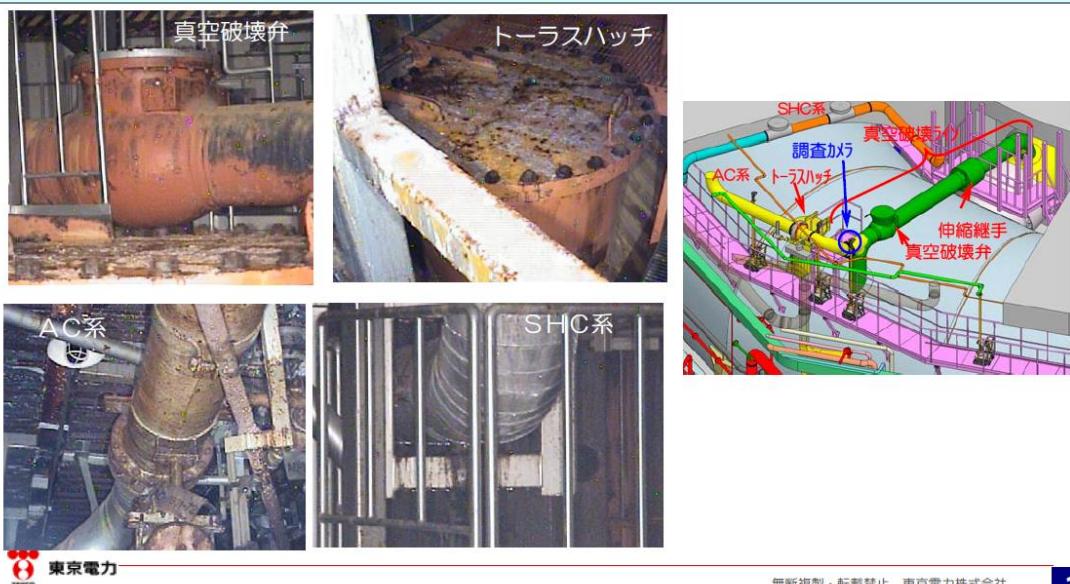
図9 1号機S/C上部調査の結果(X-5E近傍)

1号機 S/C 上部調査（2014年5月）で観測された高い線量率の箇所のうち、S/C 上部（X-5E 近傍）の上方向については、調査カメラによって真空破壊ラインの伸縮継手保護カバーの原子炉格納容器（PCV）側と反原子炉格納容器（PCV）側からの漏えいが確認されている。周辺の真空破壊弁、トーラスハッチ、不活性ガス系（AC 系）配管等に漏えいは確認されていない。（図 7～9）

のことから、真空破壊弁のバイパスの有無については不明であるが、真空破壊ラインの伸縮継手部の損傷により原子炉格納容器（PCV）バウンダリからの漏えいが生じており、当該部付近における高い線量率の原因となっていることが考えられる。

- 真空破壊弁・トーラスハッチ・SHC系配管・AC系配管に漏えいは確認されなかった。

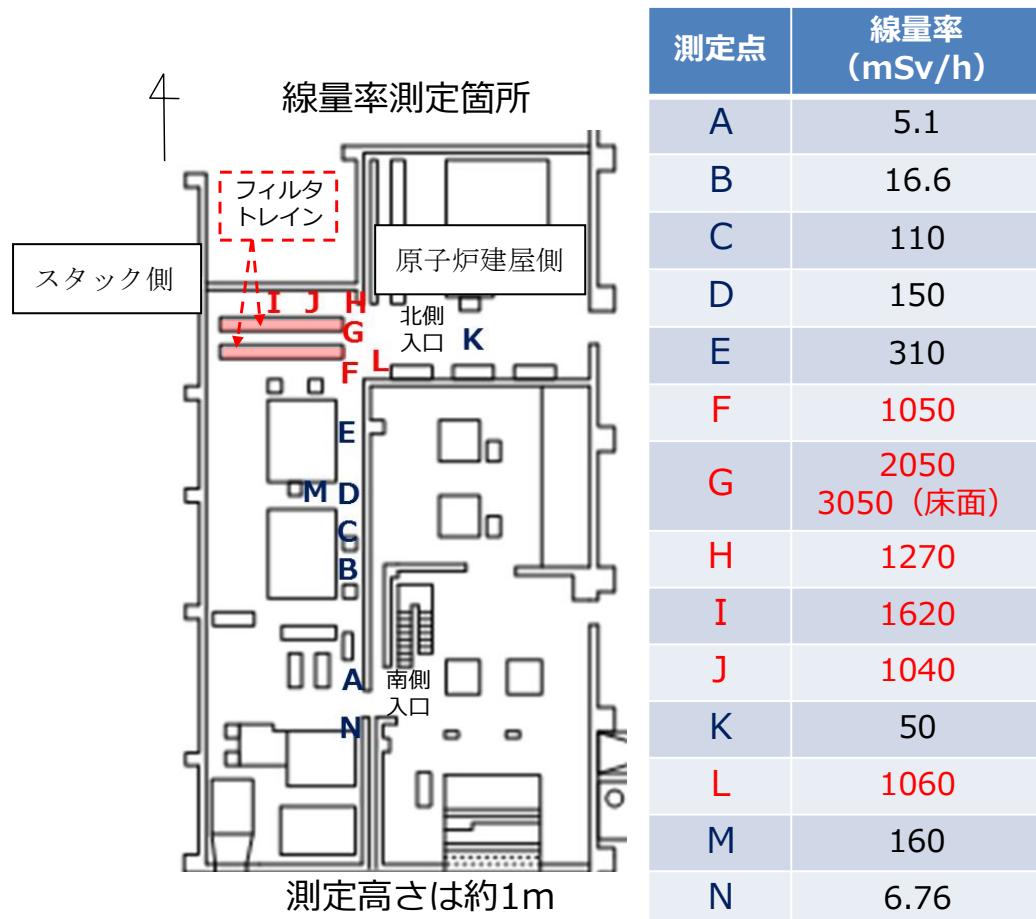
図3 東京電力による1号機SGTS フィルタトレイン周辺の線量率調査結果
(2020年8月25日測定)※

以上のことから、1号機のSGTS フィルタトレインの汚染は自号機のベントガスが逆流してきたことによるものと考えることが合理的である。

なお、1号機については、今後、追加の線量率測定等が必要である。

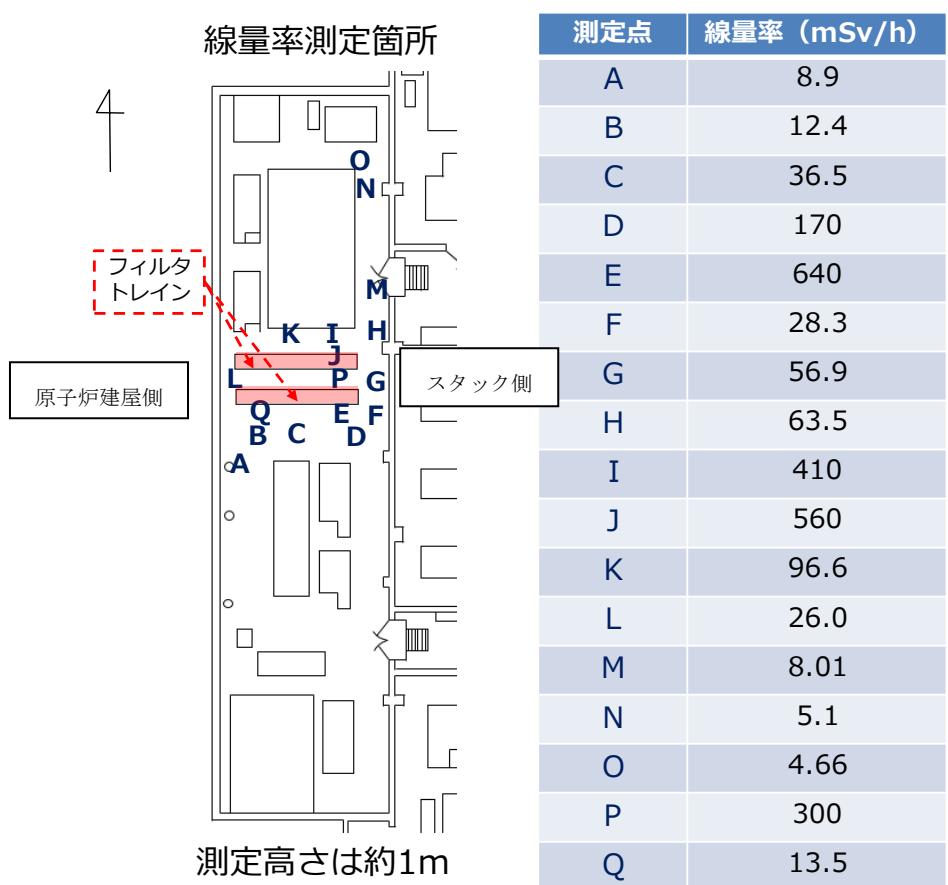
図5 東京電力による2号機SGTS フィルタトレイン周辺の線量率調査結果※

さらに、東京電力によるロボットを用いた2号機 SGTS フィルタトレイン周辺の線量率測定結果（図5）においても、両系のフィルタ出口側（スタック側）が、入口（原子炉建屋側）側よりも高い線量率となっている。

2号機ではベント配管上のラプチャーディスクが破裂していないことから、2号機 SGTS フィルタトレインの高線量率の原因是、1号機のベントガスが2号機 SGTS フィルタトレインに逆流していたことによるものと判断する。

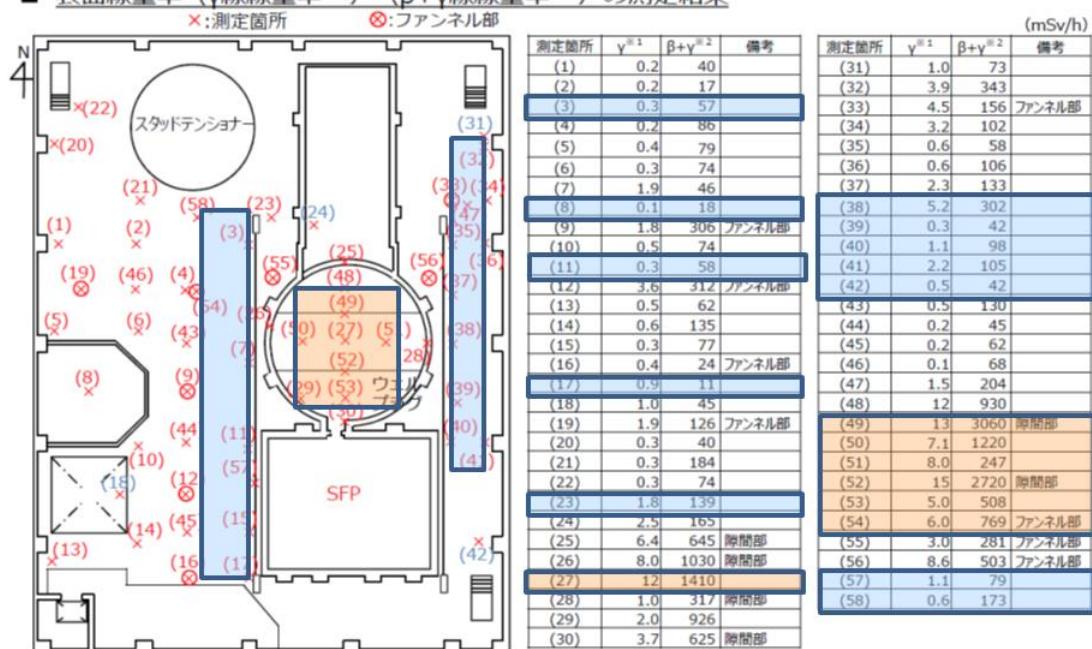
図 10 東京電力による表面 γ 線線量率の測定結果※及び9)

オペフロ床表面の Cs-137 の汚染密度は、上記の図 11 に示す方法で、シールドプラグとそれ以外の場所を測定しており、プラグ継ぎ目やファンネル部のように汚染がたまりやすい場所を除くと大きな違いがないことが、スミア測定とガンマカメラ測定により確認されている。また、図 10 の表面 γ 線線量率の結果、シールドプラグ以外の場所の測定結果は、0.1～数 mSv/h とばらつきがあるものの、1mSv/h 程度であると仮定する。一方、シールドプラグ上では、プラグ継ぎ目以外の場所では 7～12mSv/h である。床面表面による寄与が、1mSv/h と仮定すると、シールドプラグ 1 層目（頂部カバー）と 2 層目（中間カバー）隙間の汚染からの寄与は、6～11mSv/h となる。

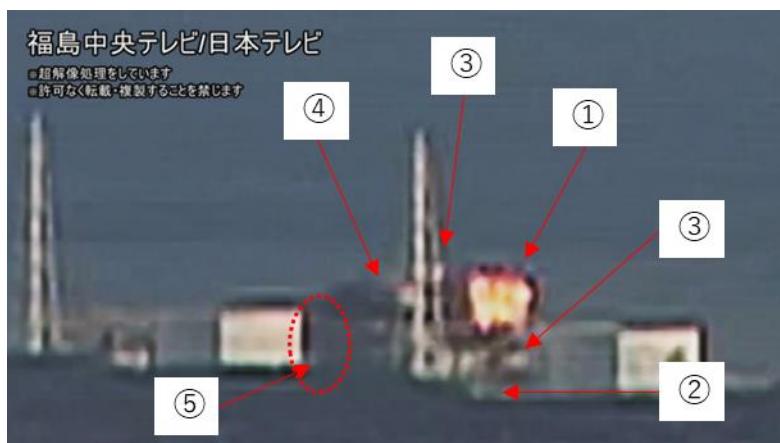
- ①建屋屋根東南部の
火炎（黄橙色）拡大
- ②建屋屋根、見かけ上
スタック左にも小
火炎
- ③建屋南壁の崩落拡
大は5階部分下部
に進んで一旦停止
- ④東南角への噴出は
進行し、4号機建屋
の陰にまで至った。
- ⑤中央部上方へ膨張

図 3-7 3／60秒時点での3号機原子炉建屋

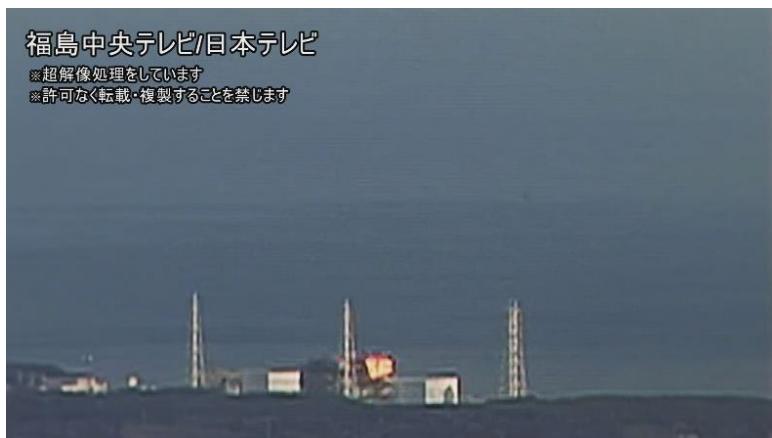
- ①建屋屋根東南部及び見かけ上排気筒左の小火炎（黄橙色）は継続
- ②建屋南壁崩落顯著は前コマと同じ
- ③南壁4階部分や南東方向に見られる小さな火炎部分は、輝度からして火炎の照り返しの可能性。
- ④建屋屋根中央部の上方への膨張継続
- ⑤西側壁、変形開始直後から、2号機側へ膨張するように移動

図 3-8 4／60秒時点での3号機原子炉建屋

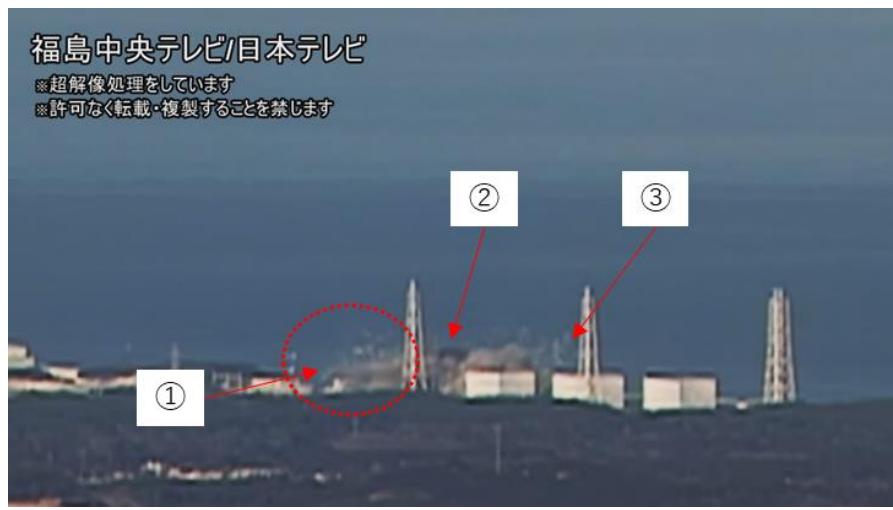
図4—4 1号機の水素爆発における噴煙等の状況 60/60秒

15/60秒以降の画像からは、特に図4—4に示した60/60秒の時点より、原子炉建屋の南北方向に破片が散乱、噴煙よりも遠方に散乱している様子がわかる。

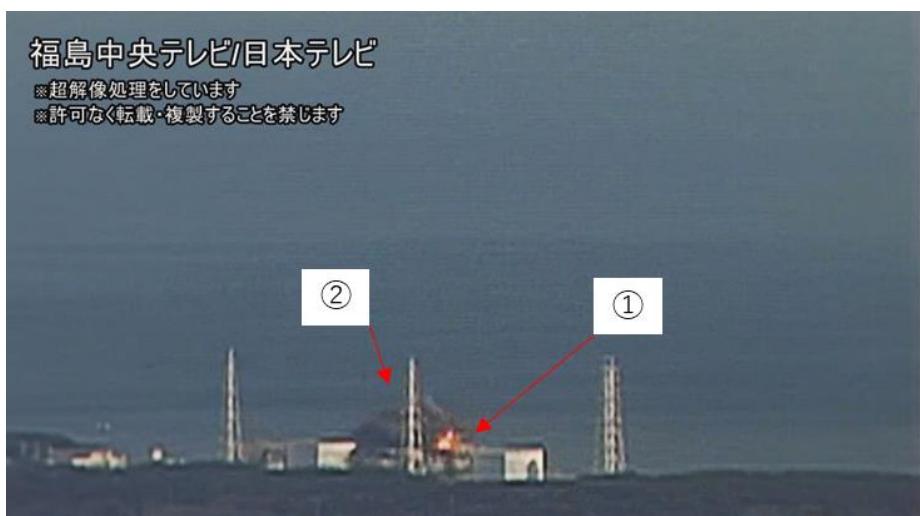
- ①建屋屋根東南部に拡大していた火炎は噴煙に吸い込まれるように視認できなくなった
- ②噴煙が上昇するとともに噴煙量も増加

図5—2 3号機の水素爆発における噴煙等の状況 20/60秒

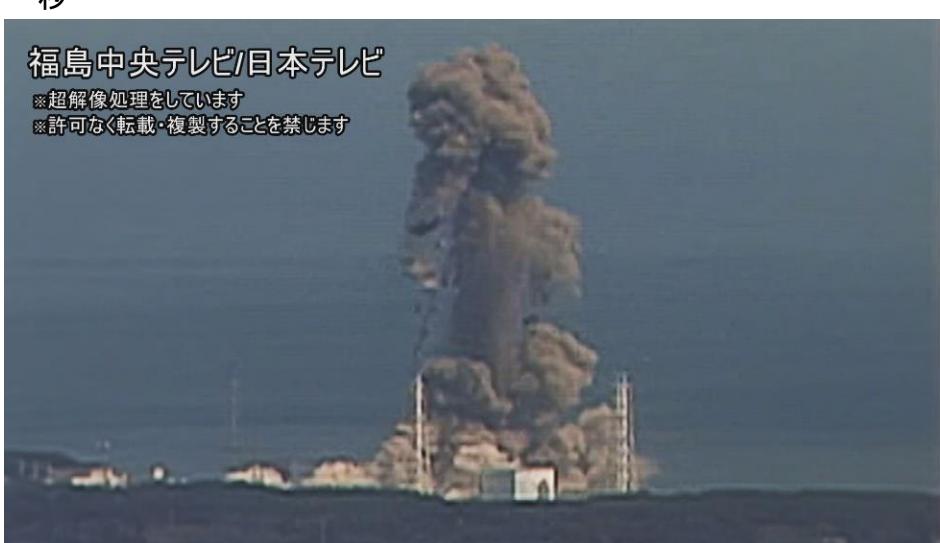
図5—5 3号機の水素爆発における噴煙等の状況 540600/60

1号機と異なり、凝縮波は確認できていないが、破片と噴煙は同時に上昇しており、最終的には噴煙は270m付近に、大きな破片は200m以上まで約9秒程度かけて上昇している。よって、1号機と3号機を発生した噴煙と破片の挙動で比較しても、3号機の大きな噴煙及び破片の挙動は、初期の爆発エネルギーだけで吹き上げられたとする説明は困難である。

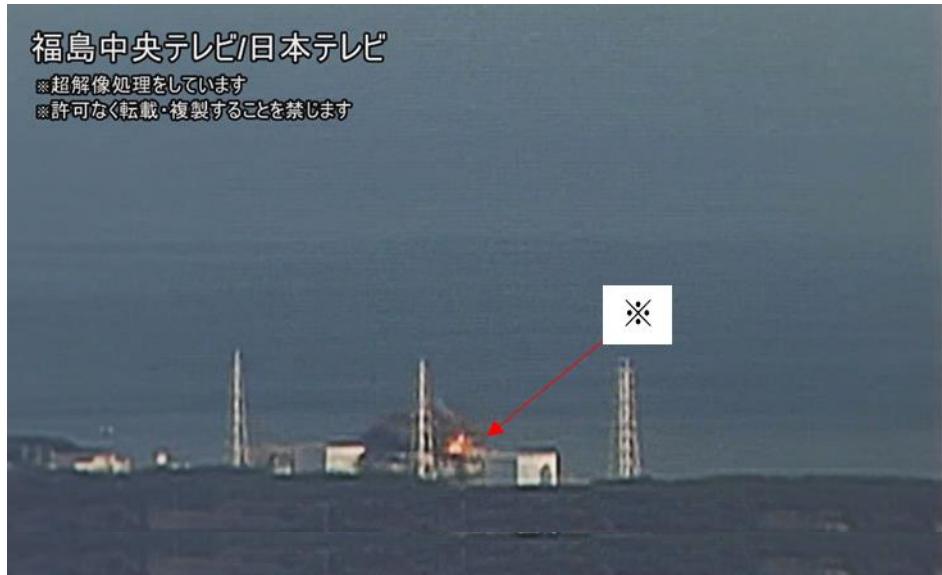
図7-10 3号機における水素爆発時の原子炉建屋上部の火炎の状況 20/60秒

※火炎が吸
い込まれる
よう視認
できなくな
る

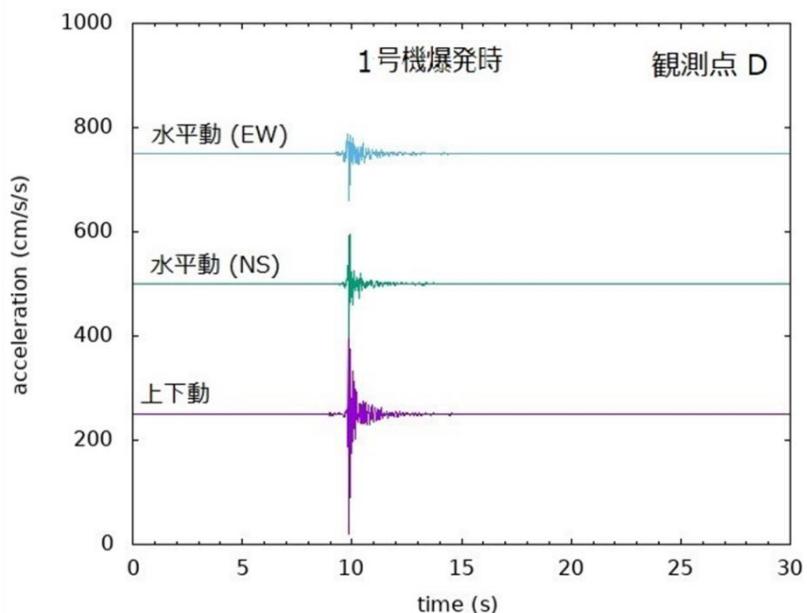
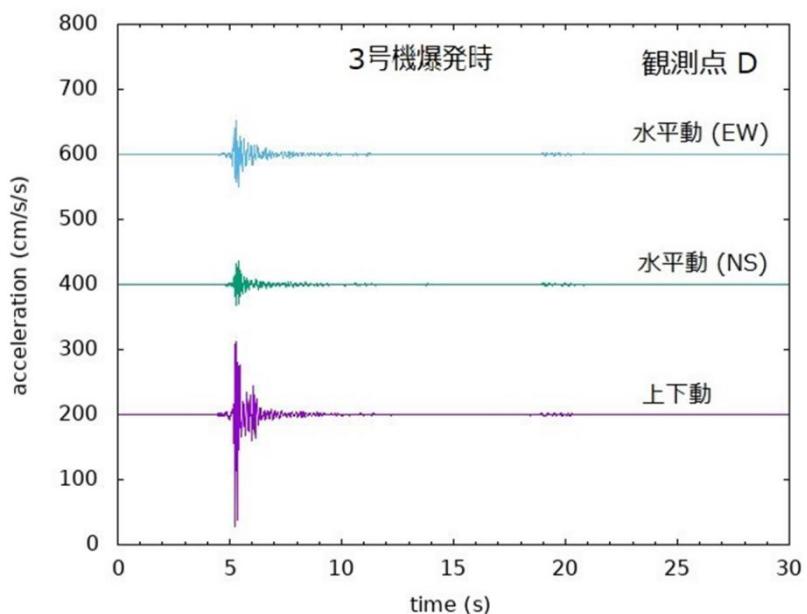
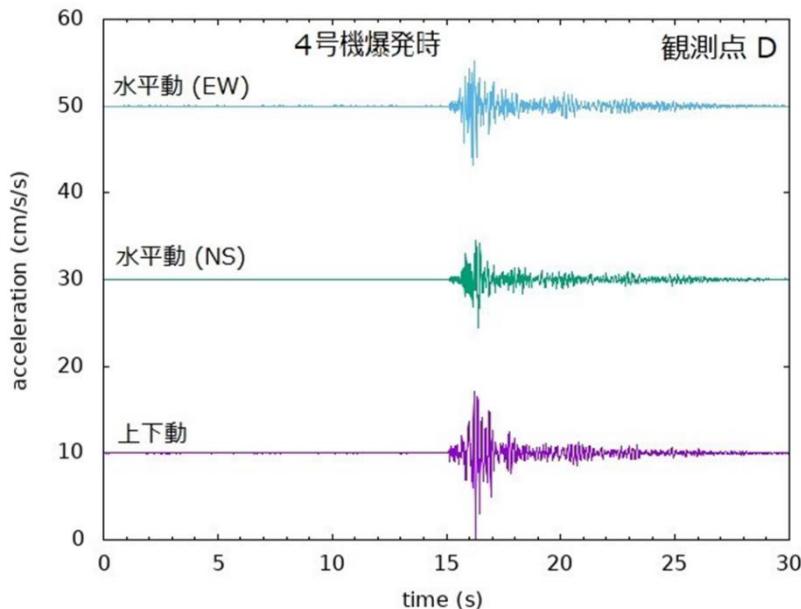
また、上述の東京電力から提供を受けた1号機、3号機、4号機の水素爆発時の振動記録（水素爆発時の前後30秒のデータ）をもとに、東西方向、南北方向及び上下動の各波形について水素爆発の号機毎に確認すると爆発時の初期に大きな振動（加速度）が見られるが、その後の波形にはそれに相当するような振動（加速度）は見られなかった。（図3）

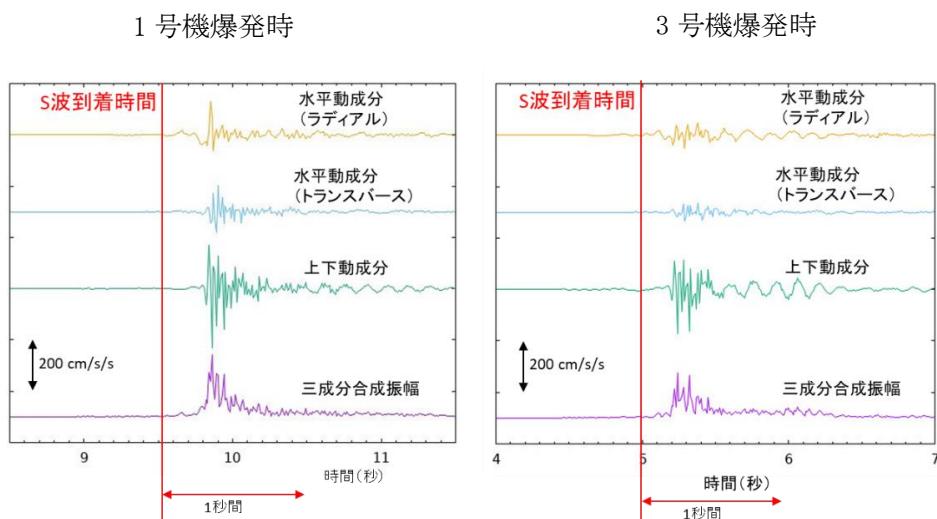
図4. 1号機及び3号機爆発時の観測点Dにおける3成分波形及びSRSS振幅

1号機及び3号機爆発時の観測点Dにおける観測波形のうち、4.2節で同定したS波到着時間付近の波形を図4に示す。いずれの爆発時も上下動成分は水平動成分に比べ同等以上の大きな振幅を示しており、地盤を伝播する振幅には上下動成分が大きく寄与していることがわかる。よって、最大振幅の評価には水平動2成分に上下動成分を加えた、3成分のそれぞれの振幅の二乗和平方根（SRSS振幅）を用いることとし、S波到着時間から1秒間以内における最大加速度を読み取った。ここで、観測点Dは1号機及び3号機からそれぞれ422m、351mとほぼ同程度の距離にあるが、いずれの成分の最大振幅も1号機のほうが大きく、地盤を伝播したエネルギーは1号機爆発時が3号機に比べ大きかったことが推測される。なお、本検討では1号機、3号機及び4号機の爆発は1回であったと仮定して解析を行った。

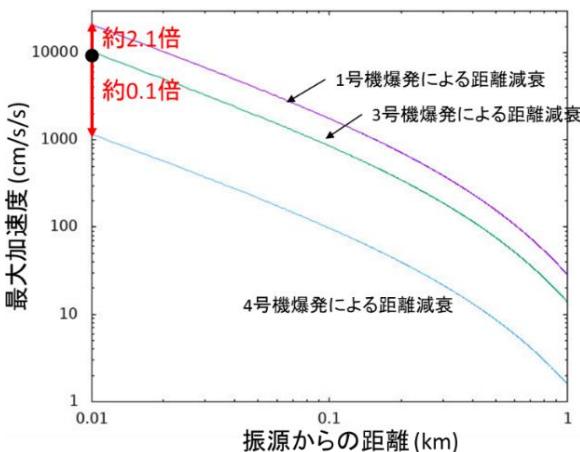
図6. 各号機の爆発時の最大加速度の回帰曲線と振源近傍の振幅比

ここで*i=1,3*に対応する $A_i(r)$ として、それぞれ1号機及び4号機爆発時の振源近傍の距離rにおける最大加速度を考える。図6に1、3及び4号機爆発時に對応する回帰曲線と、振源近傍の距離0.01 kmにおける M_2 に対する M_1 、 M_3 の比を示す。推定した振幅比について1号機爆発時は3号機爆発時の約2.1倍、4号機爆発時は3号機爆発時の約0.1倍であった。また、エネルギー比は振幅比の二乗に比例すると仮定して簡易的な推定を行うと、地盤を伝播したエネルギーについて1号機爆発時は3号機爆発時の約4.4倍、4号機爆発時は3号機爆発時の約0.01倍となる。なお、ここで推定した振幅比（エネルギー比）は回帰曲線の中央値を用いた結果である。各号機爆発時の振幅（エネルギー）の大きさを、回帰誤差として標準偏差(σ)ま

で考慮して比較した場合、4号機は3号機に比べその差は有意に小さく、1号機は3号機に比べ、その差が有意に大きいとまではいえないことに留意する必要がある。

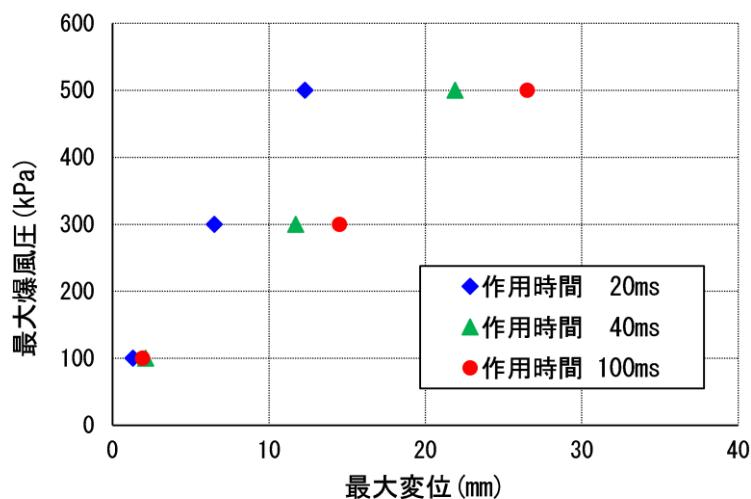
図17 解析結果（梁に作用した圧力（爆風圧）のみを考慮した場合）

解析の結果、作用圧力 100～500kPa、作用時間 20～100ms の条件においては、2～27mm の最大変位が生じていると試算された。作用圧力および作用時間が大きいほど、最大変位も大きくなる。なお、梁が圧力（爆風圧）を受けて最大変位に到達した後、圧力が除かれると多少変位が小さくなった状態で静止する（残留変位）。

図13に示す大梁（B）の損傷状況から、梁の中央部の残留変位は計算値である2～27mmよりもやや大きいように見える。したがって、大梁（B）には本条件を上回る力が作用していたと推察される。

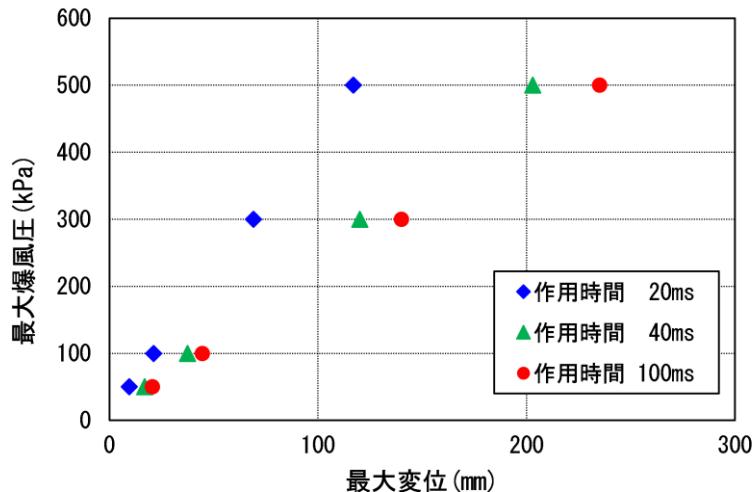
図18 解析結果（床版に作用した圧力（爆風圧）も考慮した場合）

解析の結果、作用圧力 50～500kPa、作用時間 20～100ms の条件においては、9～

235mm の変位が生じていると試算された。たとえば、圧力 300～500kPa では、作用時間 20～40ms で最大変位は 69mm～203mm と試算され、ひび割れのみならず目視でも十分確認が可能な相当の変形が生じることとなる。図13に示す大梁（B）の状況と対比すると、本計算結果は概ね妥当なものと判断される。

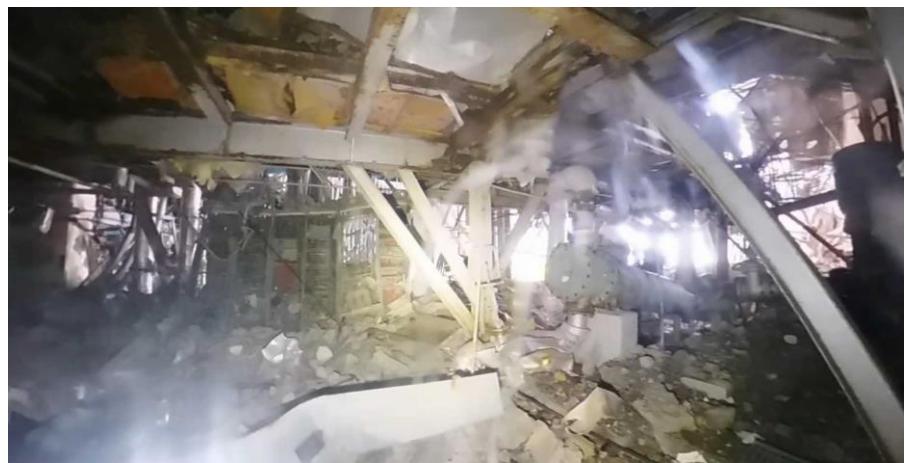
図4 4階に設置されている設備・ラックの状況（図1の写真②—1—
②）

図4の熱交換器等においても図3と同様に損傷はみられず、保温材も原形を保っている。他方、外壁面に沿って設置されている分電盤と思われるラックは若干変形がみられ、内部の遮断器や盤の扉らしきものが脱落しているなど、少なからず爆発の影響は受けているように思われるものの、筐体自体は概ね原形が保たれていた。

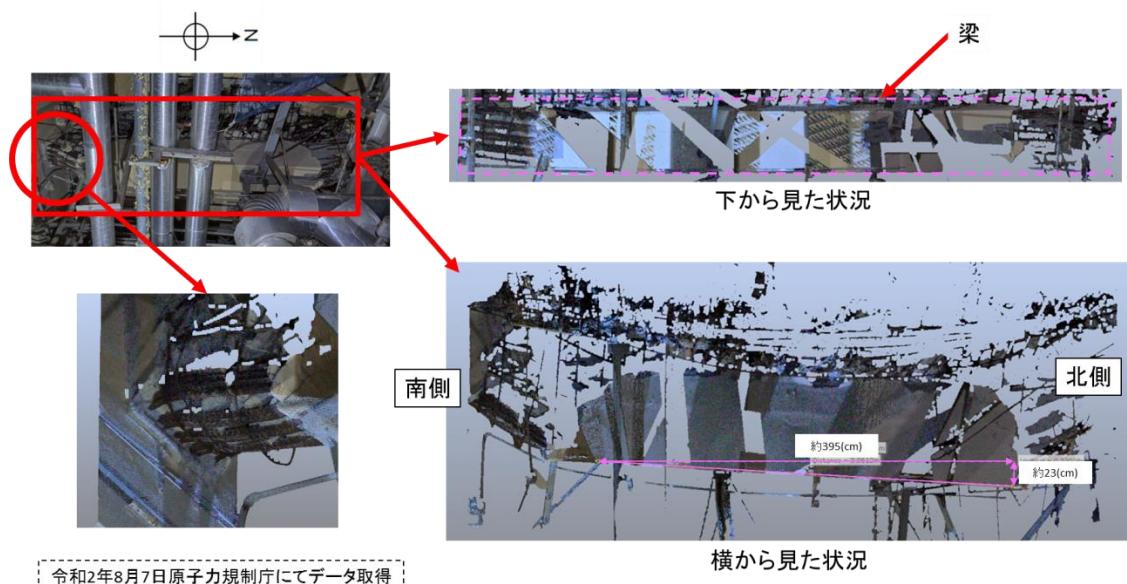
図7 4号機原子炉建屋2階の損傷状況（天井部の梁の損傷状況（2／2））

図6に示すように、2階北西部天井の梁の両端部はコンクリートが剥がれ落ち鉄筋が剥き出しになっている状況が確認された。また、図7に示すように、両端部が損傷している梁は、中心部が落ち込んでいる状況が確認された。これらより、2階北西部天井の梁は、終局耐力を超える力が梁に作用した結果、両端部がせん断破壊に至ったものと考えられる。

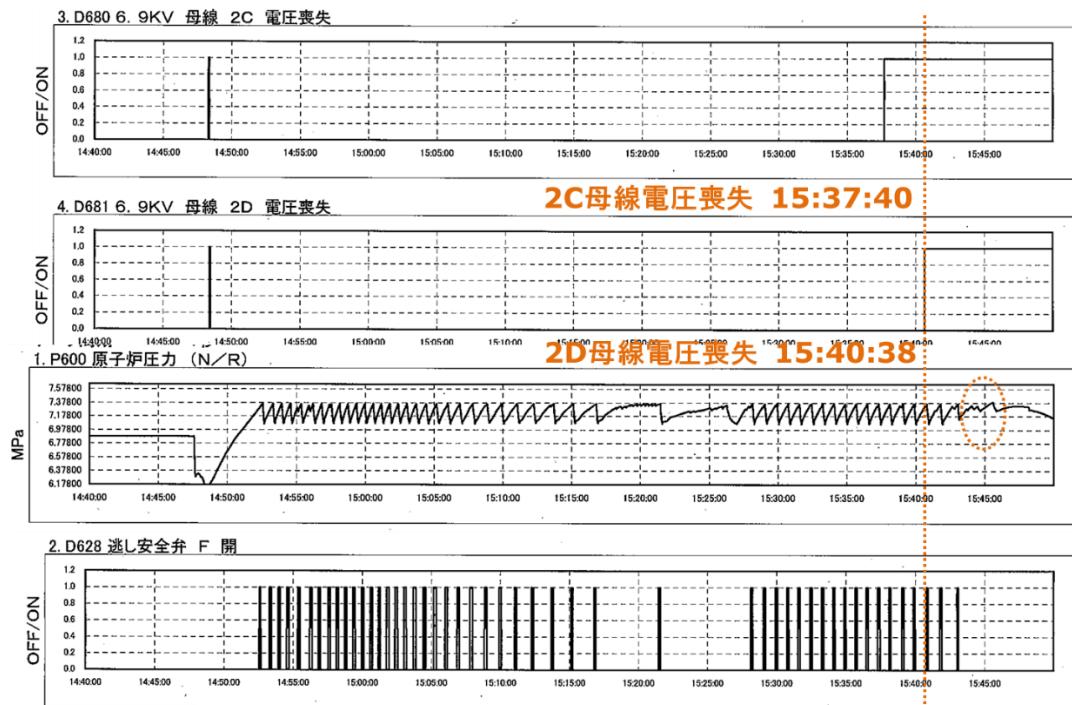
図 7 2号機のプロセス計算機データ [4] [4]
プロセス計算機の記録にオレンジ色で加筆

一方、2号機においても3月11日15時41分にSBOとなった後にSRVが動作したことが記録されている。図-7図7 に2号機のプロセス計算機の記録を示す。2号機では SBO 状態になり、PCV 外部からの窒素供給が停止してから、SRV (F弁) が同日 15 時 40 分 48 秒、15 時 41 分 47 秒及び 15 時 43 分 02 秒[2][2] の 3 回動作したと考えられる。その後、図中の点線で囲んだ部分では SRV の開閉が実施されていないが、RPV 圧力は小さな圧力振幅が生じており、3号機と同様に SRV が中間開中途開閉状態に至ったためと考えられる。このように、3号機と同様に2号機においても、SBO 状態でアクチュエータの窒素が不足した場合に SRV の中間開中途開閉状態となる現象が観測されている。し

たがって、アキュムレータの窒素不足により SRV が中間開閉途開閉状態となる現象は、特定の弁で生じた偶発的な事象ではなく、同種の設計の SRV に共通する事象と考えられる。

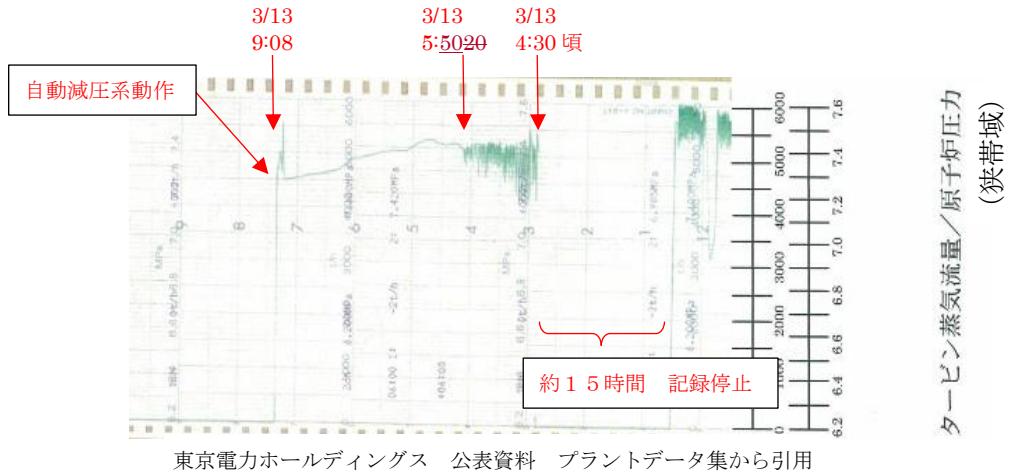
図5 タービン蒸気流量／原子炉圧力（狭帯域）

3月13日4時30分頃の記録再開（記録計電源復旧）から約1時間、原子炉圧力が振動後、圧力は緩やかに上昇後低下し、13日9時08分頃、SRVの逃がし弁を開けるため電源の接続作業中に自動減圧機能が動作し、原子炉圧力は急激に低下した（図5）³⁸。
