東京電力福島第一原子力発電所
事故の調査・分析に係る中間取りまとめ
～2019年9月から2021年3月までの検討～

2021年3月5日

東京電力福島第一原子力発電所における
事故の分析に係る検討会

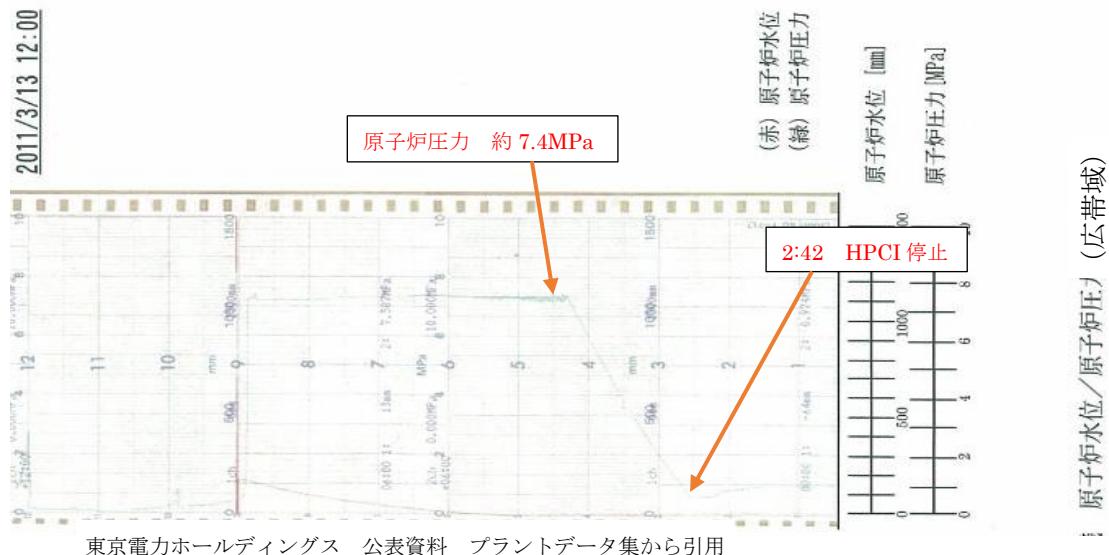
図6 原子炉水位／原子炉圧力（広帯域）

3月13日4時30分頃の記録再開（記録計電源復旧）前は高圧注水系（HPCI）運転中で原子炉へ注水を行っていたが、高圧注水系（HPCI）運転により原子炉の蒸気を消費することで、原子炉圧力が約0.5MPa程度まで低下したことから、13日2時42分に手動停止を行った。原子炉の蒸気の消費を停止したことで崩壊熱により原子炉圧力は約1時間40～50分かけて約0.5MPaから約7.4MPaに緩やかに上昇した（図6）。東京電力³⁹によると、この圧力上昇期間にSRVの逃がし弁の手動「開」操作を実施したが、原子炉圧力は低下せずSRVの逃がし弁を「開」できなかったとされており、原子炉圧力容器が高圧状態になったことから消防車からの原子炉圧力容器への注水は不可能な状況となつた。

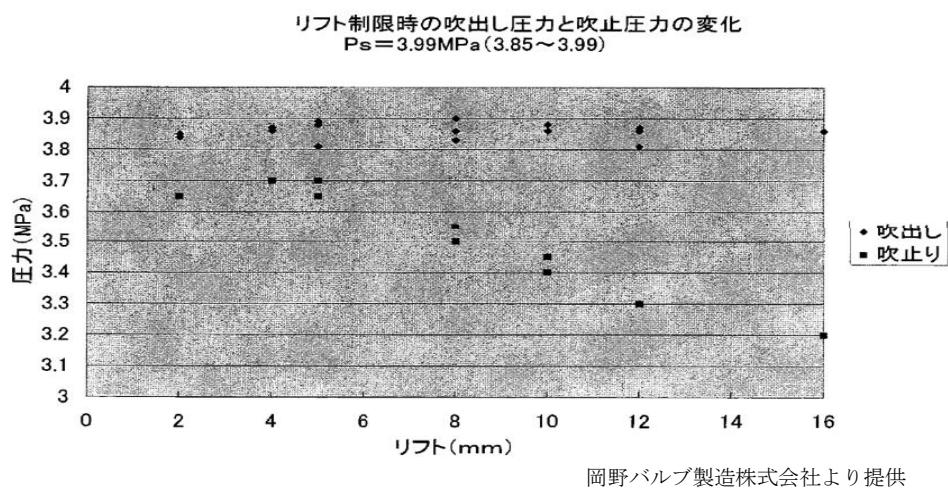
図9 弁棒リフト量と吹き出し、吹き止まり関係図

この表は横軸に弁棒のリフト量、縦軸に吹き出し圧力と吹き止まり圧力をプロットしている。最大リフト量が16mmの安全弁を使用し12mmから2mmまでリフト量を変化させた場合、吹き出し開始圧力にバラツキは見られないが、吹き止まり圧力はリフト量が小さくなると早く吹き止まることがわかる。このように安全弁のリフト量が小さくなつた場合は、飽和蒸気を流体とした安全弁の場合、原子炉圧力に加え弁体の微少の蒸気リークで弁体と弁座の隙間に蓄圧された圧力の総和で揚力が高まり、閉めようとするバネ荷重より大きくなることから安全弁は全開になり、さらに弁体を流れる蒸気で揚力は保持され安全弁は全開に維持される。しかし、弁の開度が小さく弁体を流れる蒸気流量が減少すると、弁を全開に保持する揚力が小さく、弁体入口の圧力低下に伴い早めに安全弁は閉まる傾向を示している。

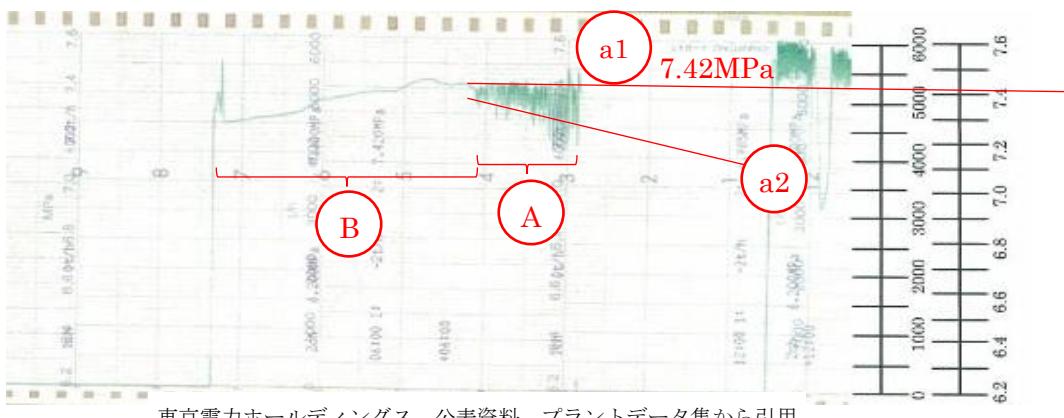
図 10 タービン蒸気流量／原子炉圧力

B 領域では圧力振動は発生せず緩やかに原子炉圧力は 7.42MPa を超えるが、その後徐々に原子炉圧力は低下している。この領域で 7.42MPa を超えても SRV の安全弁が動作しない理由として、A 領域で徐々に水素や核分裂生成物 (FP) の割合が上昇し、弁体のリークで弁体と弁座の隙間への蓄圧は分子量の小さい水素割合が多い状態ではバネ荷重より大きい揚力 (原子炉圧力 + 弁体を持ち上げる力) は得られず安全弁は「開」動作できなくなり、弁体を水素が大量に漏れ続けることで原子炉圧力は緩やかに変化する状態に至ったと考えられる。更に原子炉圧力は緩やかに 7.42MPa まで上昇後、緩やかに下がるのは、流体に含まれる蒸気量の減少が一定量になるまでは圧力を緩やかに上げ、流体の殆どを水素が占めた時点で水素の漏れは大きくなり大量の漏れが発生したことで原子炉圧力を下げたと考えられる。

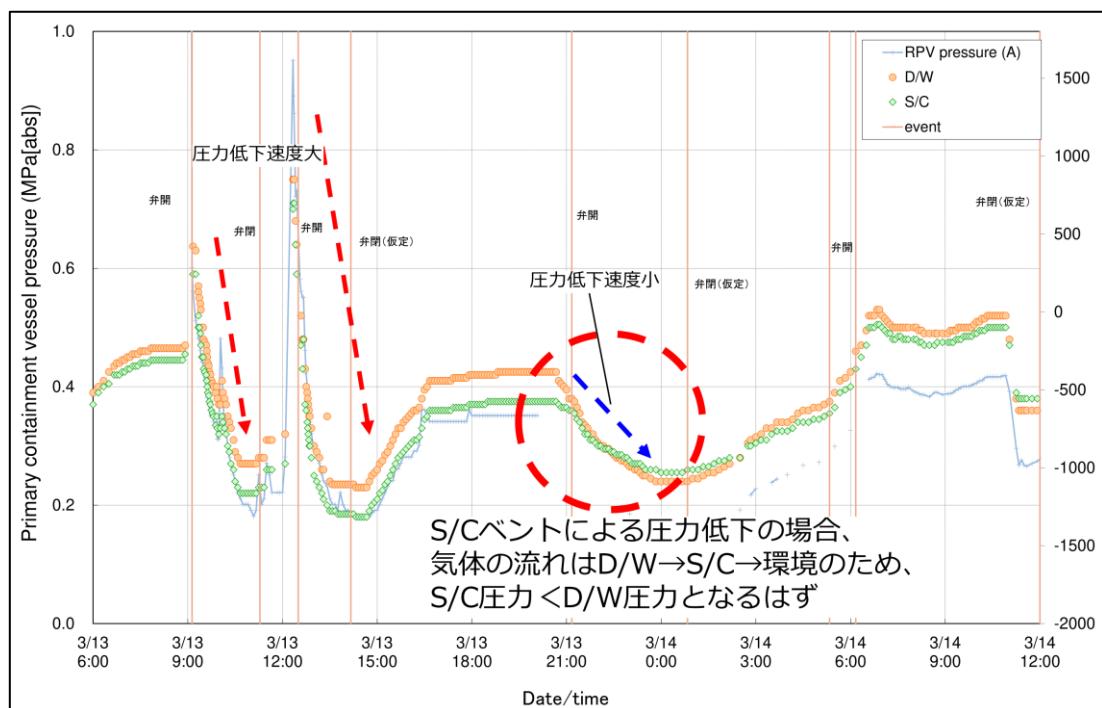
図 81 3号機の格納容器圧力の変化（3月13日6時から3月14日12時）
[5]

第8回事故分析検討会において、3号機ではベント弁を開度15%で開き、その後は開度を調整していないことを確認した-[4]。[4]。したがって、3月14日6時10分に小弁を操作するまでは、ベント成功時の流路面積は変わらない。しかし、図-8図1で示すように、3月13日21時頃のPCVの減圧は、1回目及び2回目のベント時に比べ減圧速度が遅い。また、ベントではサプレッションチェンバ(S/C)から気体を放出することからD/W圧力よりもS/C圧力が低くなるが、この減圧では、D/W側の減圧速度が速く、22時頃からはD/W圧力がS/C圧力よりも低い。通常、ベントによってS/Cから気体が放出されれば、S/C圧力はD/W圧力より低くなる。したがって、ベントによるPCVの減圧挙動を考えることは不合理である。3月14日11時頃の減圧挙動についても、減圧後にD/W圧力がS/C圧力よりも低下している。図-9図2に示すように、3号機の水素爆発直後の衛星写真からは、3号機の原子炉建屋から水蒸気が放出されているとみられる白い煙が確認できる。ベント弁の開操作(3月14日6時10分)ともタイミングが大きくずれており、直前に発生した原子炉建屋での水素爆発の影響によってPCVから原子炉建屋への漏えいが発生したと考えられる。

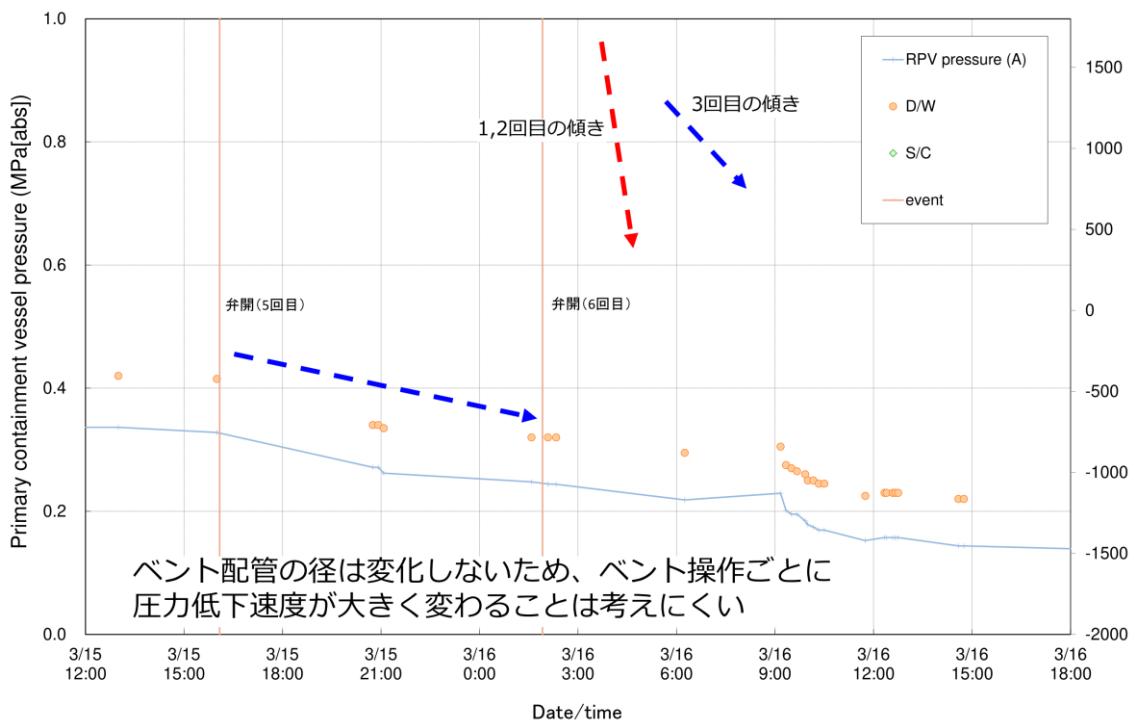
図 310 3号機の格納容器圧力の変化（3月15日12時から3月16日18時）

3月15日及び3月16日に実施されたとされてきたベントについても、図-10図3に示すように緩やかな圧力低下であり、3号機原子炉建屋上部から継続的に水蒸気の放出が確認されていること等から、原子炉格納容器からの直接放出による圧力低下とする見解[5]は合理的である。

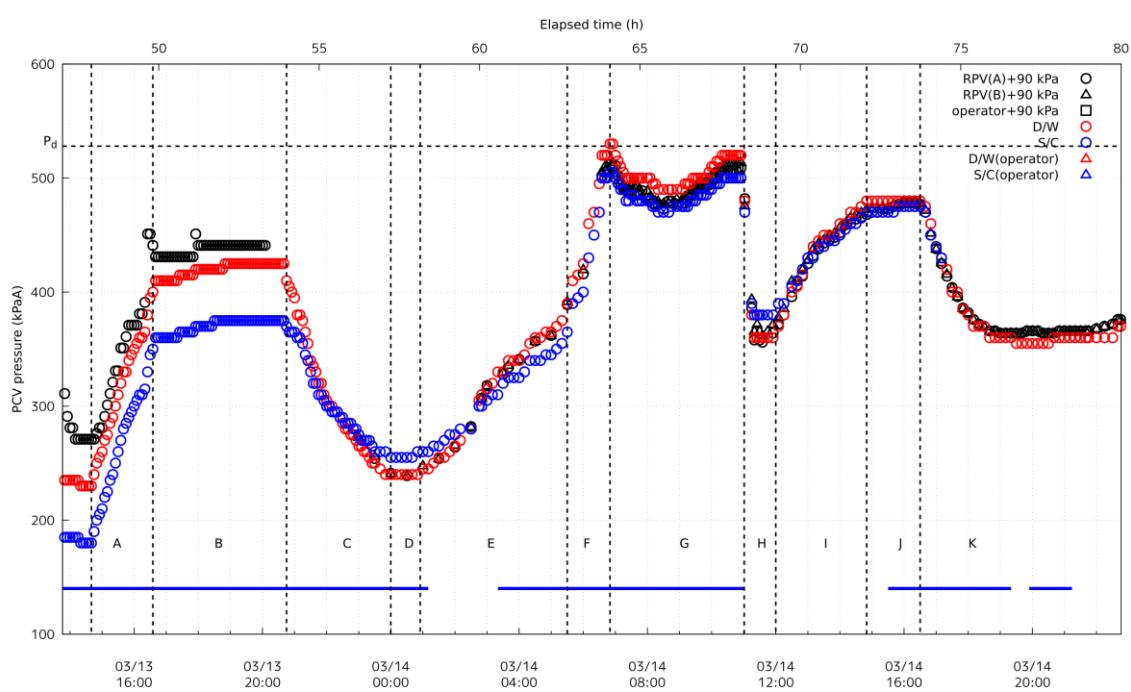
図 111 2回目のベント実施後の PCV 圧力及び注水履歴
青の横線：注水履歴

図11図1に2回目のベントが実施された後の3月13日14時頃から同日23時頃までの原子炉圧力容器(RPV)圧力及びPCV圧力を示す。黒の印はRPV圧力を、赤の丸印はドライウェル(D/W)圧力を、青の丸印はサプレッションチェンバ(S/C)圧力をそれぞれ示す。RPV圧力は原子炉圧力計の基準水の完全喪失を仮定して実測値に90 kPa加算した値をプロットしている(添付2-0—1別添18-1参照)。ただし、ベント直後に既に基準水が完全に喪失されていたかは明らかではなく、圧力の補正が過大である可能性がある。また、図中の黒の点線はPCVの最高使用圧力(P_d)を、青の横線は注水期間をそれぞれ示す。2回目のベントが終了後に、3月13日14時頃から3月14日0時頃、3月14日1時頃から同日11時頃、同日12時頃から同日19時頃の3つの圧力のピークが見られる。圧力の変動する区間を便宜上、図示するようにA~Kと区分し、それぞれの区間について以下で詳述する。

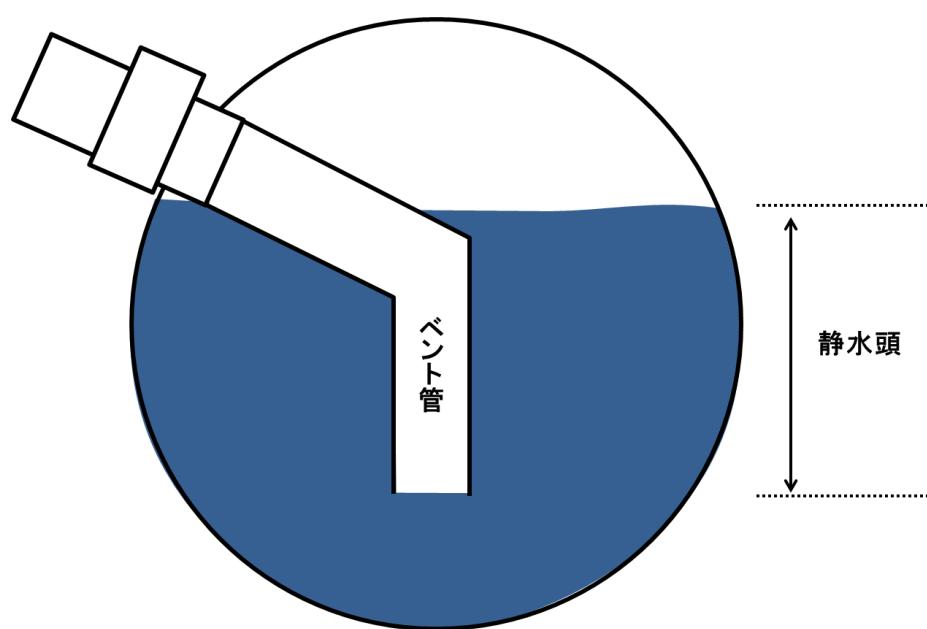
図 112 ベント管と S/C の模式図

ベント実施時には、S/Cが減圧され気体が環境へ放出されるため、D/W圧力がS/C圧力よりも高い。この時、図12図2に示すようにベント管のダウンカマ部内部の水はD/Wの圧力によってS/C側に押し出され、D/W圧力とS/C圧力にはプールサプレッションプール(S/P)水面からダウンカマ下端までの静水頭圧に相当する圧力差が生じている。区間AでもD/W圧力がS/C圧力よりも高く、かつ圧力差はベント後とほぼ同じであることから、PCV内の水位は図13図3に示す状態にあったと推定され、真空破壊弁は既に水没していたと考えられる(水位の推定については別添18-1参照)。

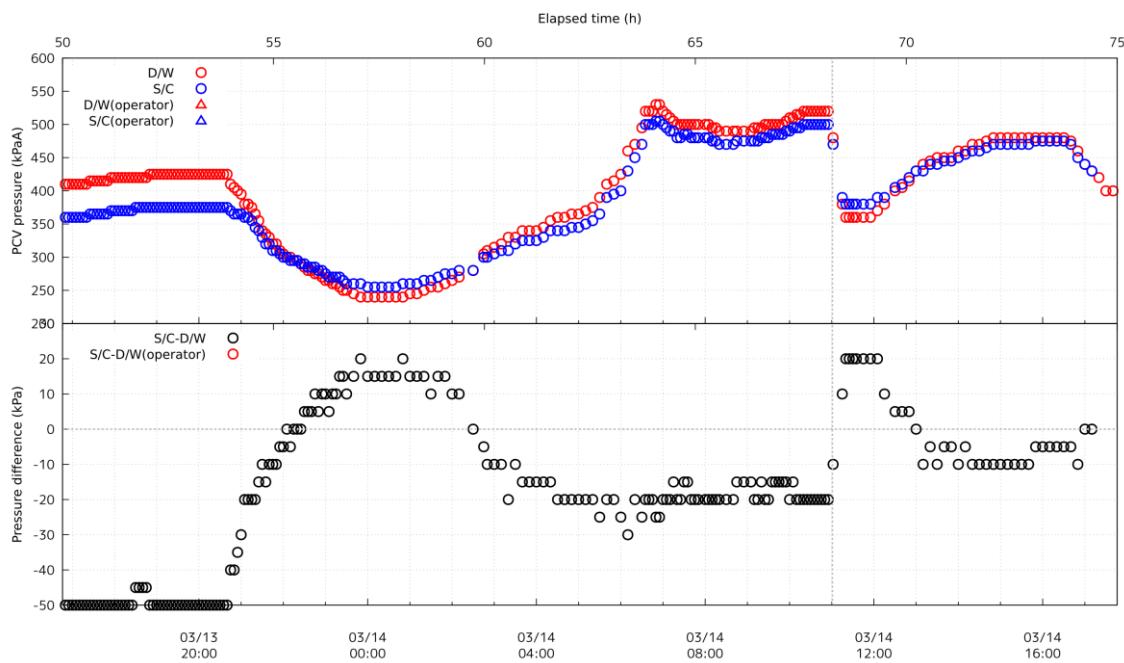
図 717 PCV 壓力（上）と S/C と D/W の圧力差（下）

図-17 図-7 に 3 号機の PCV 圧力と S/C と D/W の圧力差 ($P_{S/C} - P_{D/W}$) を示す。3 月 13 日 20 時頃までは D/W 圧力が S/C 圧力よりも約 50 kPa 高いが、3 月 14 日 4 時頃からは圧力差が約 20 kPa と小さくなっている。ベント実施中は、図-18 図-8 の左側に示すように S/C から環境へガスが放出されるので、S/C の圧力低下によって D/W から S/C へ気体が移行しベント管のダウンカマ部の プール S/P 水は S/C 側へ押し出された状態になり、大きな静水頭圧が生じる。ベントが終了した後も、主たる加圧源が D/W 側にあるため水位差が維持されている。一方、一旦 D/W 圧力が S/C 圧力よりも低くなった後で再度 D/W 圧力が S/C 圧力よりも高くなる状態（区間 E～G 及び I～J の頃）では、S/C の空間部でのベントによる減圧はなく、D/W 側の加圧のみによって水位差が形成される。3 月 14 日 2 時 30 分頃から D/W 圧力が S/C 圧力を上回り、D/W 水位が下方に押し下げられ、S/C 水位は上方へ押し上げられる。しかし、S/C 上部の空間が閉空間であるのに対し、区間 A 及び B とは異なり D/W 側では漏えいが生じているため、圧力の抜け口が存在している。そのため、D/W と S/C に大きな圧力差が生じえない状態にあり、図-19 図-9 に示すようにベント管の内部にも プール S/P 水が存在し、D/W 側の水面と S/C の水面の高低差が狭まった状態にあったと考えられる。

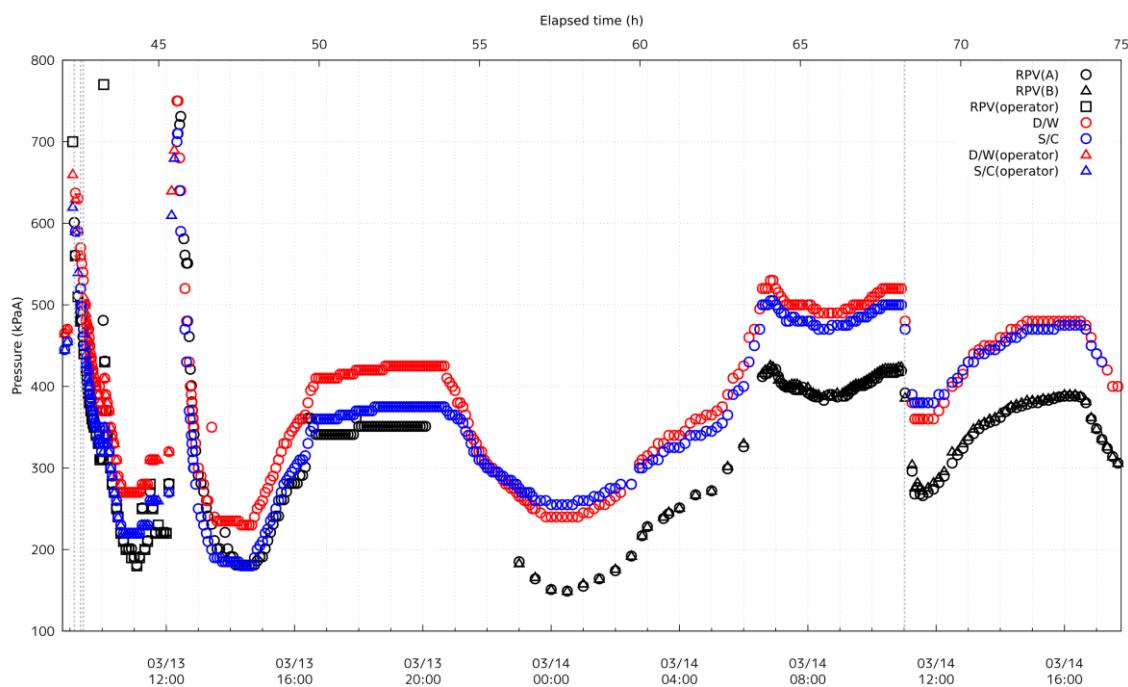
図 22 ベント実施後の原子炉圧力等の測定値

図-22 図-2 にベント実施後の原子炉圧力、ドライウェル(D/W)圧力及びサプレッションチェンバ(S/C)圧力をそれぞれ示す。原子炉圧力バウンダリの状態によらず、原子炉圧力容器(RPV)圧力が D/W 圧力よりも低くなることは無いが、ベント実施後の RPV 圧力は D/W 圧力よりも低く計測されている。これは自動減圧系(ADS)の起動によって RPV が急速に減圧される過程で原子炉圧力計の基準水が蒸発し、実際の原子炉圧力よりも低い値が計測されたものと考えられる。原子炉圧力計の基準水がいつ頃から、どの程度減少したかは不明であるが、図-23 図-3 に原子炉圧力計の基準水が完全に喪失した場合を仮定し、原子炉圧力の測定値に 90 kPa を加えた値をプロットした。3月13日14時前後には原子炉圧力容器 RPV の下部ヘッドは損傷し、RPV と D/W は連通した状態にあったと考えられる(添付 18 参照)。一方、図-23 図-3においても 3月14日0時頃からは、実測値に 90 kPa を加えた原子炉圧力は、D/W 圧力とほぼ一致しており、想定されるプラント状態と整合している。図-23 図-3において、3月14日の D/W 圧力は大きく変動しているが、補正した RPV 圧力は D/W 圧力とほぼ同一であり、定性的な傾向分析に加え、定量的にも参考可能なデータであることが分かる。ただし、基準水が完全に蒸発した時間は不明であるため、ベント実施直後は実測値に 90 kPa を加える補正は過大である可能性がある。

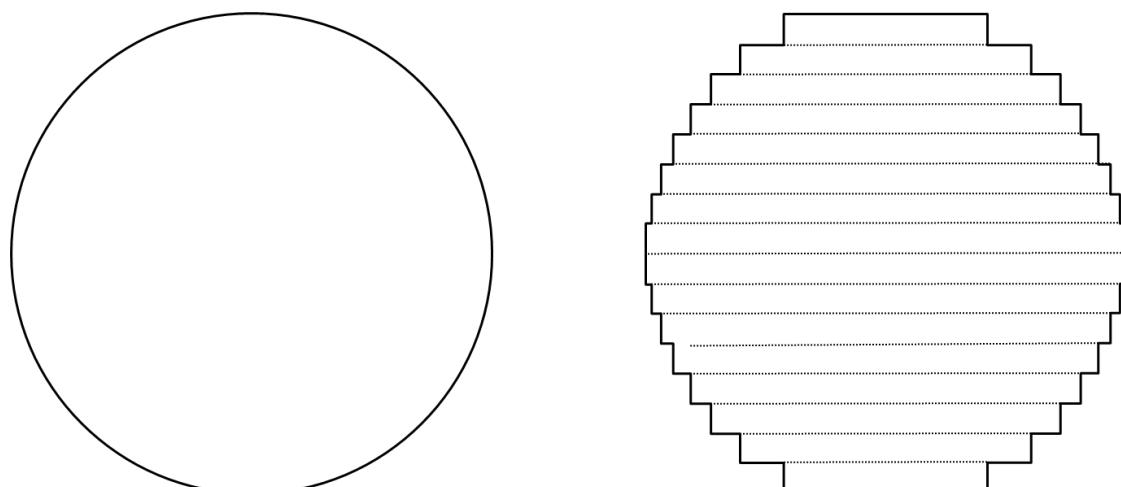
図 1131 解析ノード図

上記の結果から、2 回目のベント終了時に S/C には底面から約 8 m の水位があったと仮定し、3 月 13 日 21 時頃からの PCV 圧力低下時において、PCV 内の水位がどのように変動するかを解析した。この圧力低下時には、D/W 側に漏えいがあったと仮定し、図 31図 11 に示す D/W の下側の漏えい経路を用いた。漏えい面積は不明のため感度解析を実施し、圧力の低下速度が実測値と概ね一致する値を用いた。図 37図 17 に解析結果を示す。横軸は D/W と S/C の圧力差 ($P_{D/W} - P_{S/C}$) を、縦軸には S/C 底面を基準とし水位の高さを示している。図中の赤線は D/W の水位を、青線は S/C の水位を、黒の点線は D/W 床面の高さをそれぞれ示している。PCV が減圧される過程で D/W 圧力が S/C 圧力よりも高い状態から、D/W 圧力が S/C 圧力よりも低い状態となるため、S/C の水位が低下し、反対に D/W 側の水位は上昇する（図の右側から左に向かって水位が変動する）。3 月 14

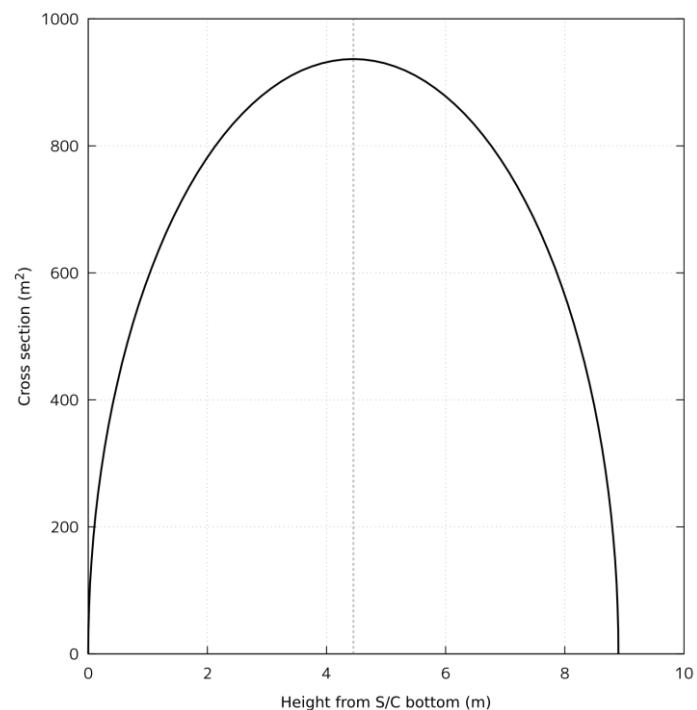
図 1535 ベント時の S/C 水位について [5]

図 35図 15 に示すように、S/C の水位は 3 月 12 日 20 時に測定され、S/C 底面から 5.7 m であったことが確認されているが、その後 2 回目のベントが実施されるまでの期間において水位測定は実施されていない。ただし、上記の水位測定後も S/C スプレイが継続され、D/W スプレイ及び消防ポンプによる注水が実施されており、ベント又は PCV からの漏えいを除けば、水蒸気は S/C で凝縮されるため、S/C の水位は更に上昇していたと考えられる。S/C はトーラス形状であることから、図 36図 16（点線は赤道面の高さ）に示すように高さにより断面積が変化するため、水位が赤道面（S/C の底から 4.45 m）近傍にある場合は注水量の変動に対して水位が緩やかに変動する。しかし、上記のように水位が赤道面を大きく超えた場合、単位高さ当たりの体積が減少するため、注水量の変動に対して水位の変動が敏感になる。最後に水位が測定された時点で、水位は赤道面を超えており、注水量によって水位が上昇しやすい状況において注水が継続されており、2 回目のベント終了時に S/C の水位が底面から 8 m 程度であったとの評価は、実態と整合していると考えられる。

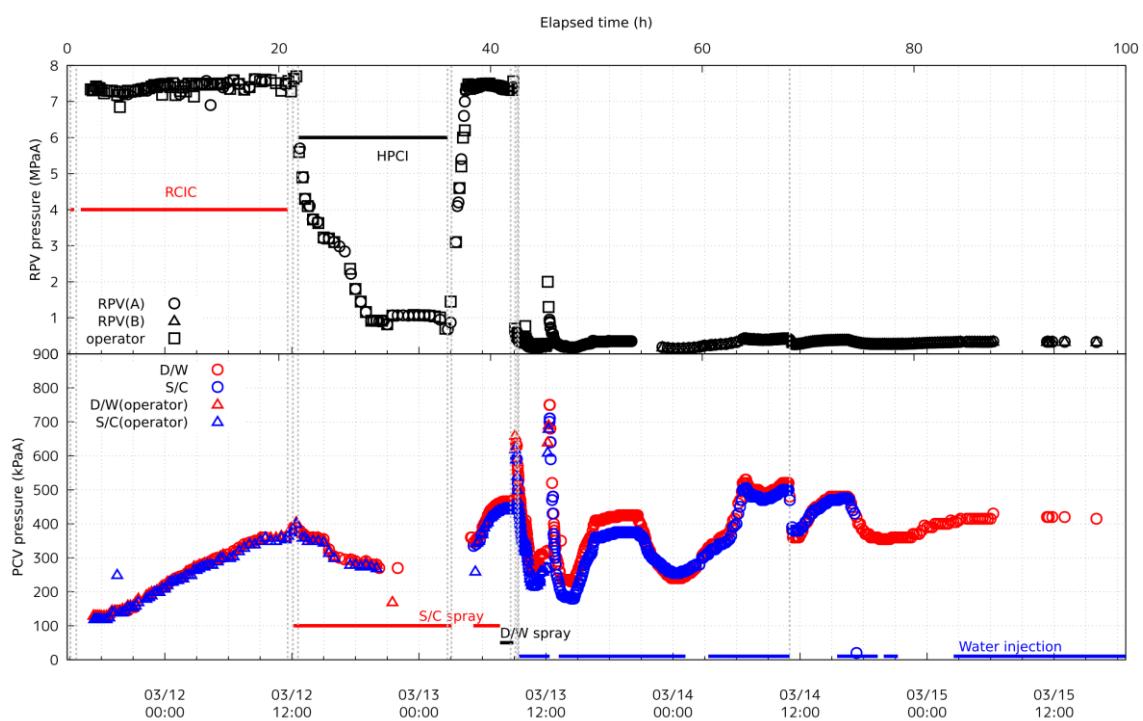
図 431 原子炉圧力及び原子炉格納容器圧力

図43-1に3月11日から3月15日までの、図44-2に高圧注水系(HPCI)が停止してから最初のベントを実施する頃までの原子炉圧力容器(RPV)圧力及び原子炉格納容器(PCV)圧力をそれぞれ示す。下側の横軸は実時刻を、上側の横軸は地震発生からの経過時間をそれぞれ示す。黒色のプロットはRPV圧力(左の縦軸)、赤色のプロットはドライウェル(D/W)圧力(右の縦軸)及び青色のプロットはサプレッションチェンバ(S/C)圧力(右の縦軸)をそれぞれ示す。赤色の横線はS/Cスプレイを、黒色の横線はD/Wスプレイを、青色の横線は外部注水を実施した期間をそれぞれ示す。3月13日2時42分にHPCIが停止すると、それまで1 MPaを下回っていたRPV圧力は上昇し、7 MPaを超える。別添1-6で示したように、この時SRVは安全弁として働き、RPVからS/Cへ水蒸気が排出されたと考えられる。同日5時頃からは、PCV圧力が上昇しているが、D/W圧力がS/C圧力よりも高い状態が維持されており、原子炉圧力バウンダリからD/Wへの小規模の漏えいが生じていたと考えられる。

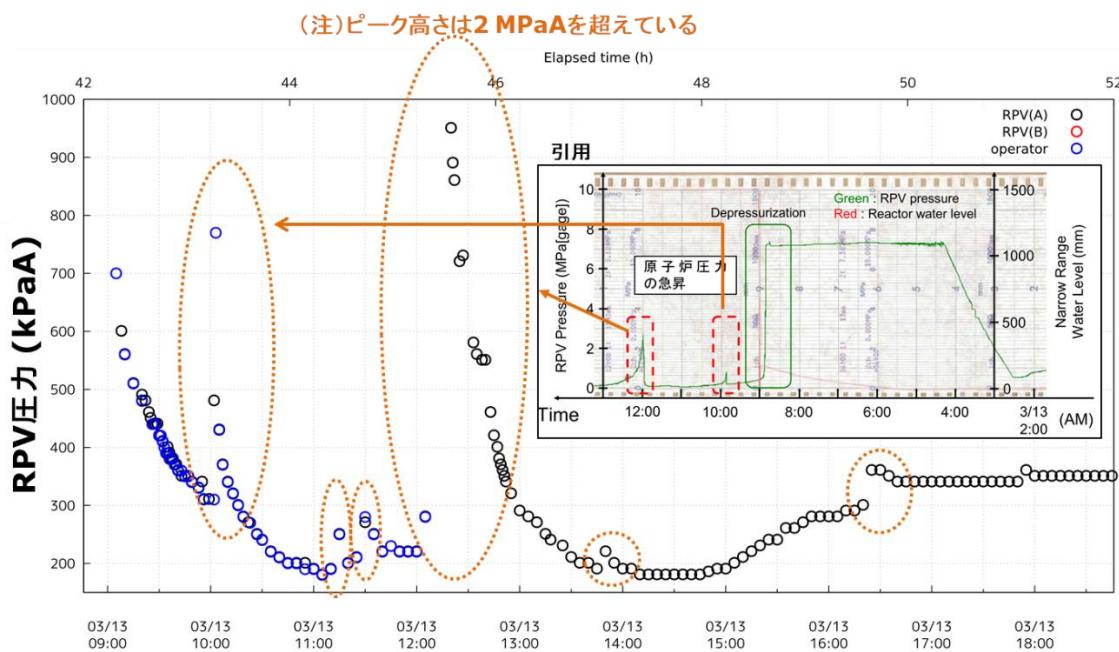
図 345 RPV 圧力スパイク
図中のチャートは引用文献 [32] からの抜粋

上記のようにベント実施以前に原子炉圧力バウンダリからD/Wへの小規模の漏えいが生じていたと考えられるが、ADSが起動された時点ではRPV圧力が7 MPaを超えており、RPVの下部プレナムには冷却水が残存していたと考えられる。図45-3に自動減圧系(ADS)が起動した後のRPV圧力の測定値を示す。ADSが起動されると、炉内で発生した水蒸気等は主としてS/Cへ輸送され、その間に炉心の溶融も進んだとみられる。図45-3では、点線で囲んだ部分において、圧力スパイクが見られ、3月13日16時頃までは、RPVに大小の圧力スパイクが発生している。これらの圧力スパイクは、溶融した燃料の一部が下部プレナムに落下することで水蒸気が発生したためと考えられる[4]-1。

ただし、3月13日14時頃及び同日16時頃に見られる圧力スパイクは、それ以前の2 MPaを超える圧力スパイクの大きさと比較すると非常に小さい。それ以前に下部ヘッドが損傷していたことにより、大きな圧力スパイクが発生できなくなっていたと考えられ、その場合、同日13時頃に下部ヘッドに損傷が生じたと推定される。この下部ヘッド損傷のタイミングは、既往の評価[32]と比較するとかなり早いが、その後のプラント挙動と整合する(別添1-8参照)。

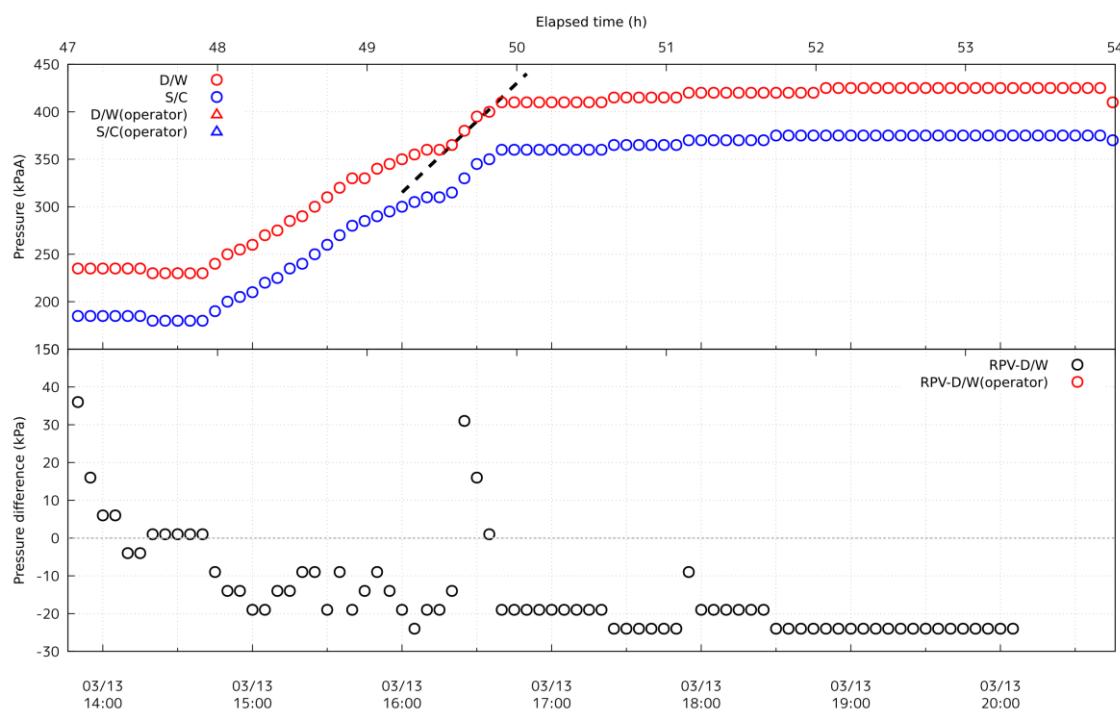
図 446 PCV 圧力及び RPV 圧力と D/W 圧力の差

上記（1）とは反対に、3月13日16時頃までRPV下部ヘッドに冷却水が保持されたと仮定した場合のプラント挙動の解釈を検討した。図46-図4には、最後のRPV圧力スパイクが観測された3月13日16時前後のPCV圧力を上側に、RPV圧力とD/W圧力を絶対圧で比較した結果($P_{RPV}-P_{D/W}$)を下側に示す。点線は圧力の勾配が変化していることを確認するための補助線である。下側の図にあるように、3月13日16時30分頃にRPVの圧力スパイクが生じている。一方、上側の図からはRPVの圧力スパイクの発生とほぼ同時にPCV圧力の上昇勾配が増大していることが確認できる。RPV内で水蒸気が発生しRPV圧力を上昇させ、原子炉圧力バウンダリの漏えい箇所から水蒸気が漏えいし、PCVの圧力が上昇したと考えられる。

3月13日16時頃に観測された圧力スパイクを有意な大きさと考えれば、少なくとも同時刻までは、RPVの下部プレナムに冷却水が保持されており、RPV下部ヘッドには冷却水を保持できないほどの損傷は生じていなかったと考えられる。ただし、この場合にはD/W圧力を上昇させることに対応する量の水蒸気等がRPV内で発生し、かつRPV圧力とD/W圧力に大きな差が生じないことから、圧力バウンダリの漏えいは拡大している必要がある。
