「東京電力福島第一原子力発電所事故の調査・分析に係る 中間取りまとめ」の取りまとめ及びこれに対する意見募集 の結果について

令和3年3月10日
原子力規制庁

(別紙2) 東京電力福島第一原子力発電所事故の調査・分析に係る中間取りまとめ

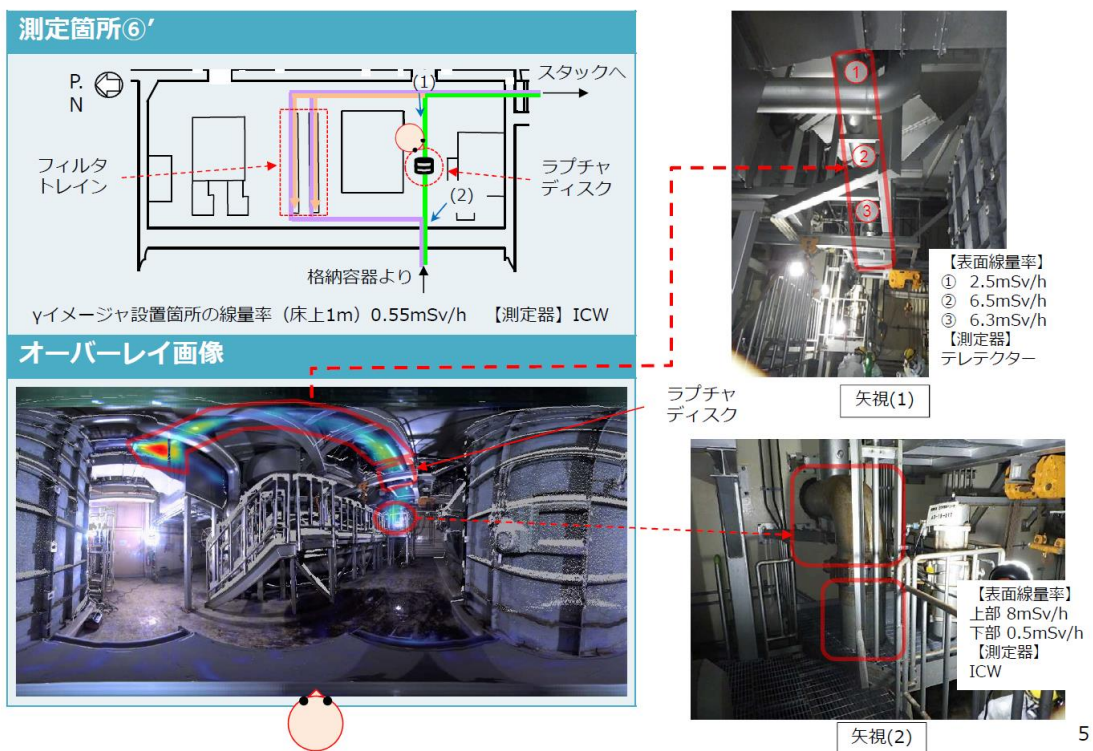
図5 3号機SGTS室内の測定結果

また、東京電力が2020年9月に実施した3号機SGTS室内のγイメージャ¹を用いた線量分布の測定並びに電離箱式サーベイメータ²及びテレテクター（GM計数管）による配管の表面線量率の測定³では、ラブチャードディスク付近の配管（ベントガスの下流側）で6.3 mSv/hが測定されており、ベントガスによる汚染のあとが確認されている。（図5）

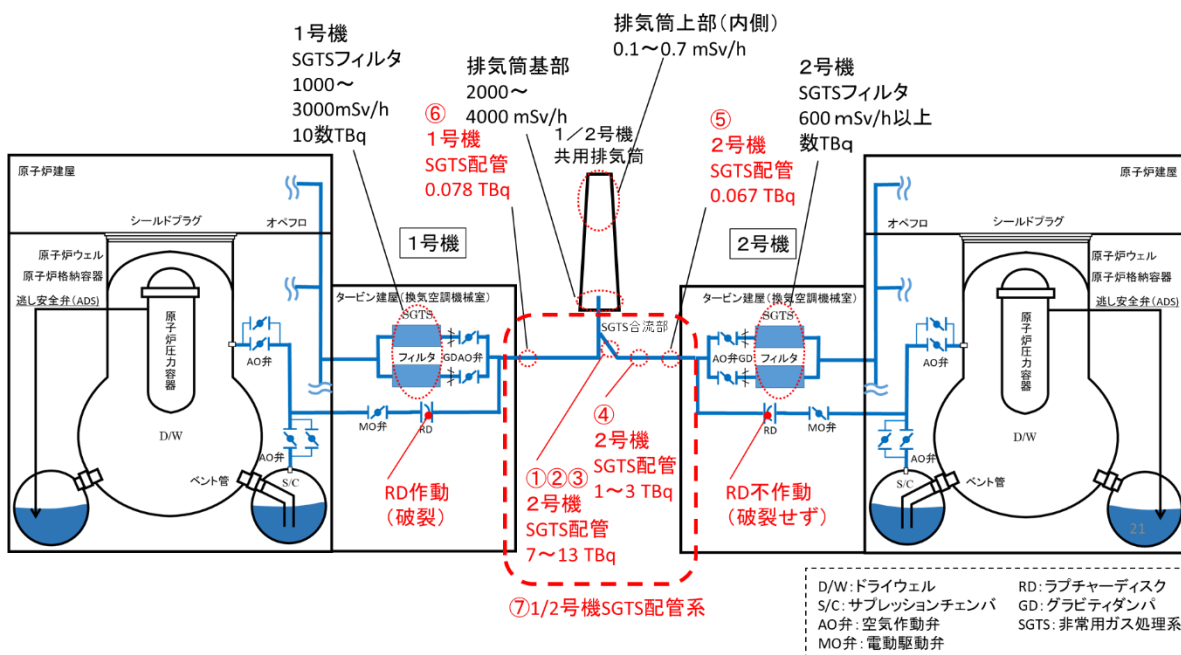
図1 1/2号機 SGTS 配管系の汚染状況（概要図）

現地調査の結果、2号機 SGTS 配管系は、1号機 SGTS 配管系より相対的に汚染の程度が高く、ベントに成功してない2号機の非常用ガス処理系（SGTS）配管の下流（SGTS 配管合流部に近い配管）部分の方が、ベントに成功した1号機の SGTS 配管（SGTS 配管合流部に近い配管）よりも汚染の程度が高いことが確認された。（図1）

2号機 SGTS 配管系では、図1-②及び図1-③のようにバタフライ弁の付近や配管の曲がり部で汚染の程度が高くなっている。

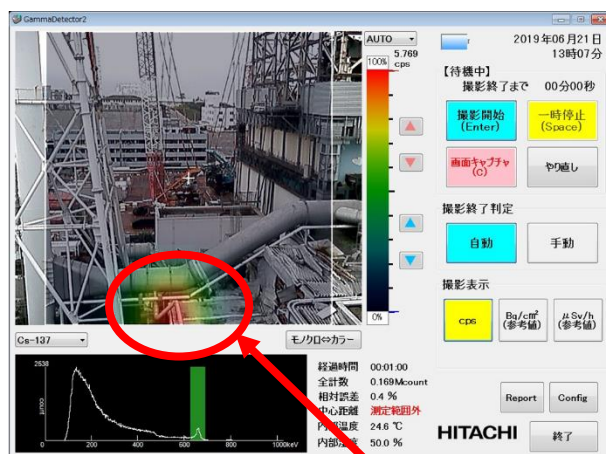
図 1-① 1号機 SGTS 配管及び 2号機 SGTS 配管の汚染状況 (ガンマカメラ)

バタフライ弁付近

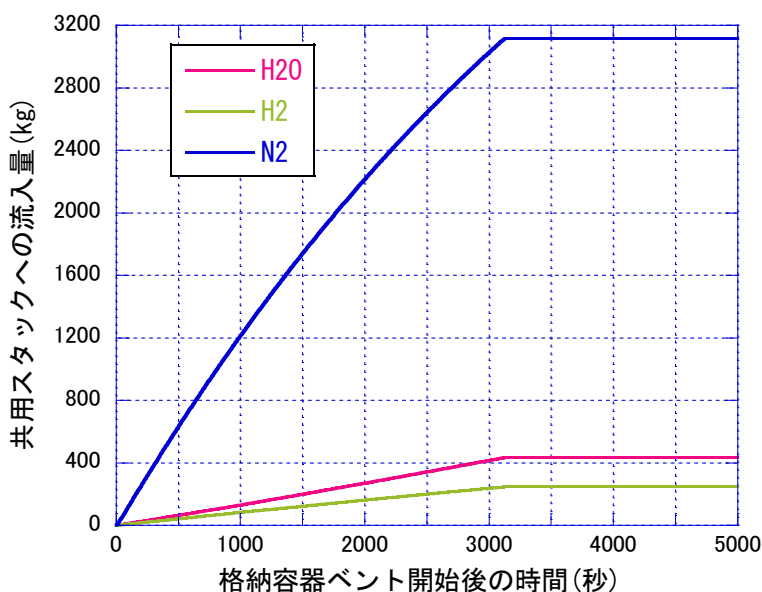
図4においては、設計条件から求めたグラビティダンパの漏洩面積を用いる場合の、ベントガスの成分である窒素、水素、水蒸気について、共用スタックに流入する流れ、並びに、合流部1及び2から1号機及び2号機の送風機に向かう流れの流量積算値の時間変化を示す。これらより、ベントから放出された気相質量に対する1号機送風機、及び、2号機送風機に向かう配管に流入した気相質量は、それぞれ、0.6%、及び、0.3%であった。この際、S/Cから放射性物質(Cs-137)が気体に均質に混合し流出したと仮定する場合、1号機及び2号機送風機に向かうSGTS配管へのCs-137流入量は、それぞれ、0.9TBqと0.4TBqである。この結果は、SGTSフィルタ等について調査結果で示された汚染量より大幅に小さく、グラビティダンパの漏洩量が設計条件よりも大きかった可能性が示されている。

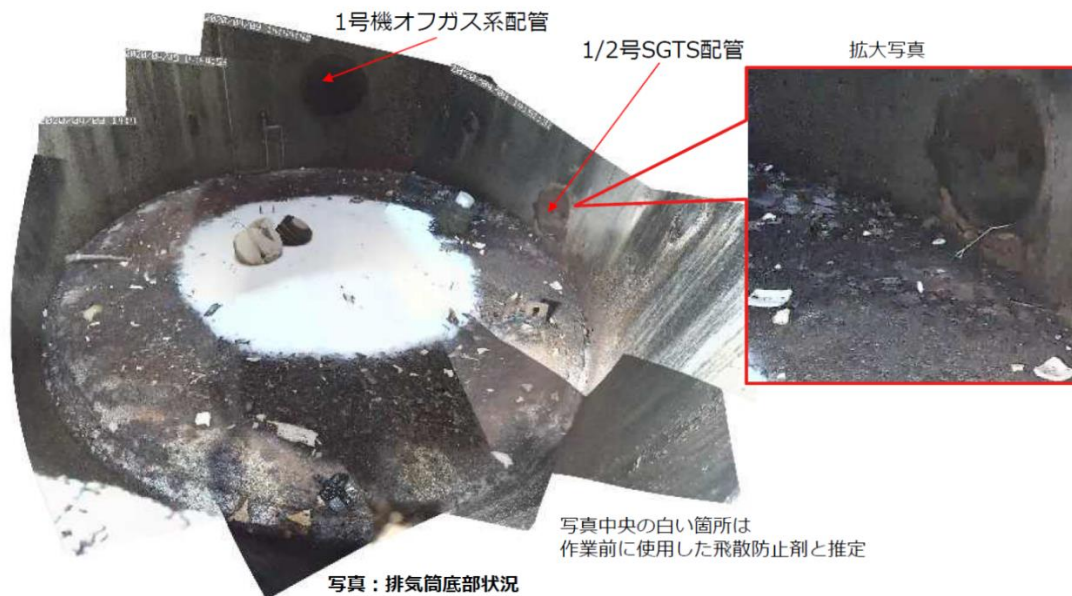
- ・排気筒底部にスラッジ等の堆積物および飛散防止剤が溜まっており、排気筒サンプドレン配管は確認できなかった。
- ・SGTS配管からの水の流入は確認されなかった。今後、雨天時に再度内部確認を実施予定。

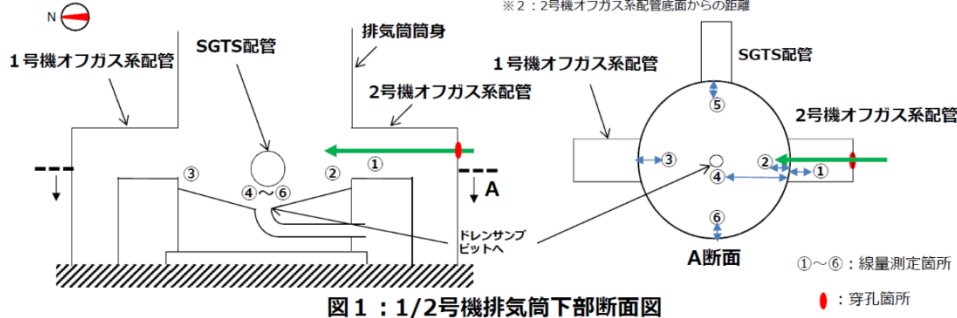
図 1：1/2号機排気筒下部断面図

測定箇所	測定値 [mSv/h]	測定位置※1	
		排気筒底面から	排気筒内面から(A断面参照)
①	460	約0cm ※2	約-50cm
②	100	約55cm	約20cm
③	380	約10cm	約70cm
④	280	約25cm	約150cm
⑤	820	約50cm	約10cm
⑥	320	約25cm	約10cm

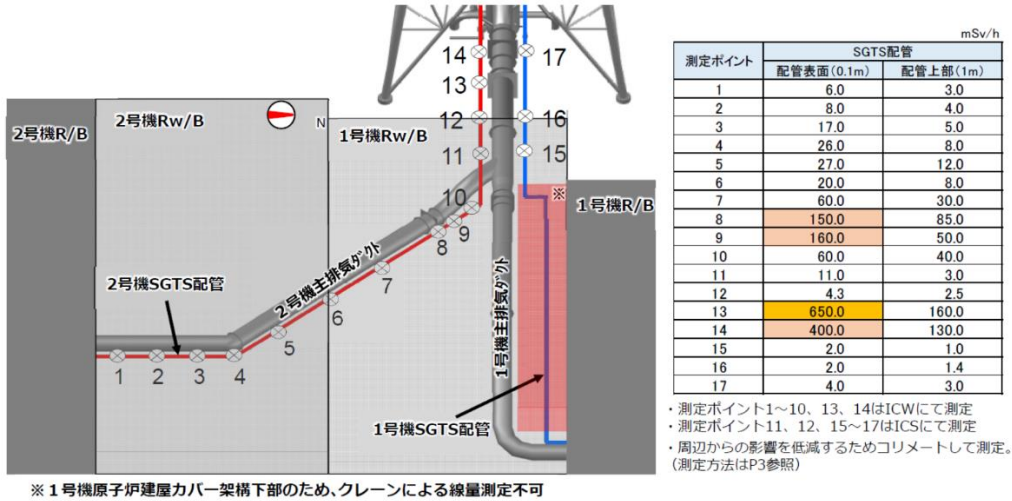
図 1 0 SGTS 配管近傍の線量調査結果 (東京電力調査)

- ・1号及び2号Rw/B上部のSGTS配管近傍の放射線量を概ね3～5m間隔で測定を実施。
- ・測定ポイントのうち比較的高い放射線量はNo.8、No.9、No.13、No.14にみられ、最も高い値は、No.13の2号機SGTS配管表面から高さ0.1mの位置で約650mSv/hであった。

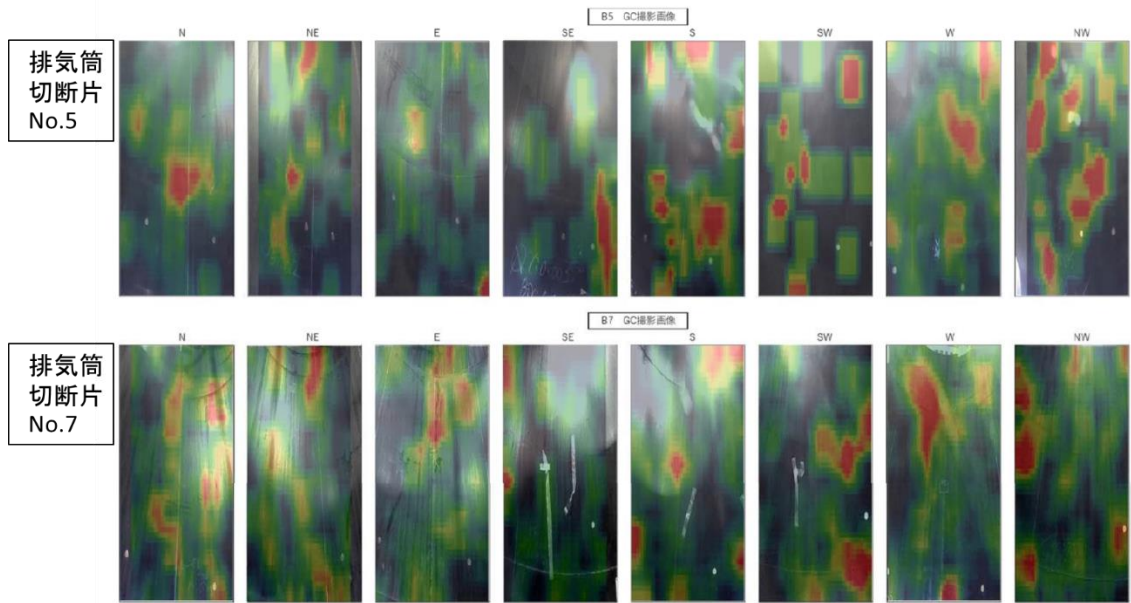
図 1 7 排気筒内面の汚染密度分布（ガンマカメラ画像（No. 5, No. 7））

排気筒の周方向における汚染密度の分布は、ガンマカメラによる排気筒内面の汚染密度分布の測定でも確認されている。（図17～19）

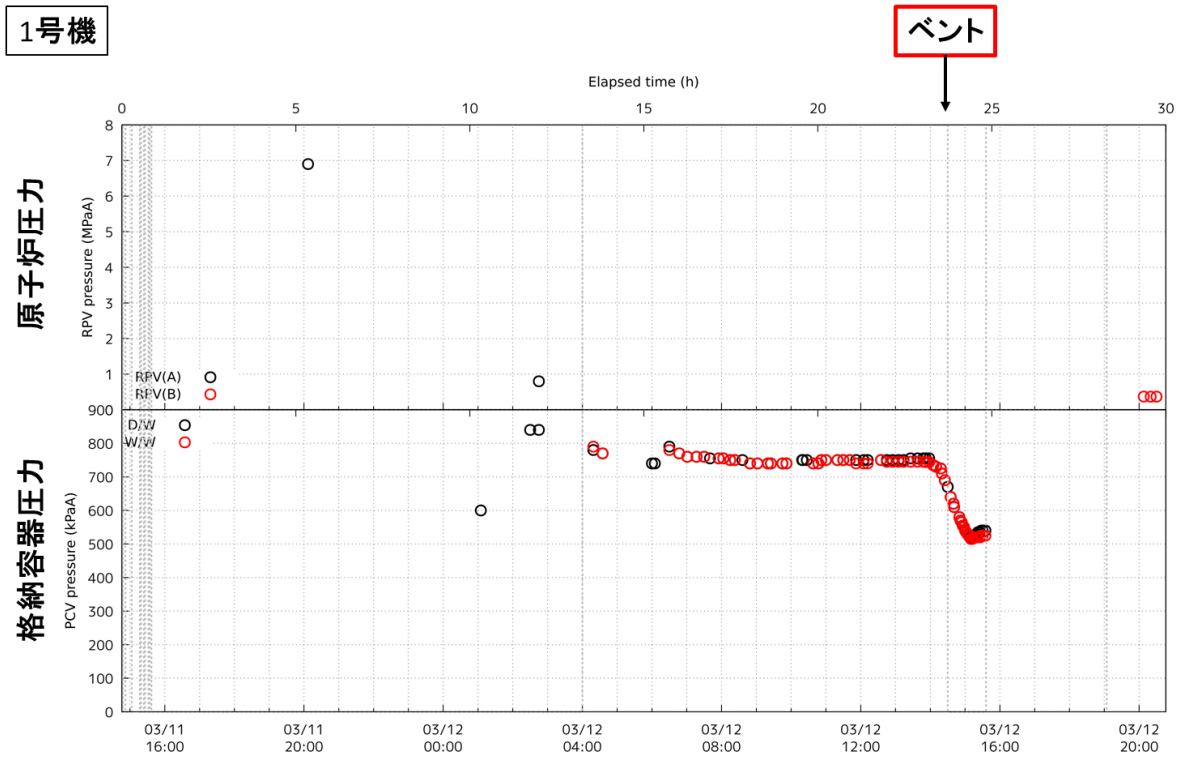
図3 1号機原子炉圧力の推移

1 号機については、図 3 に示すようにベントの約 12 時間前には原子炉圧力容器 (RPV) 圧力が 1MPa を下回り、この時点で原子炉圧力容器 (RPV) 下部の大きな破損が想定される。

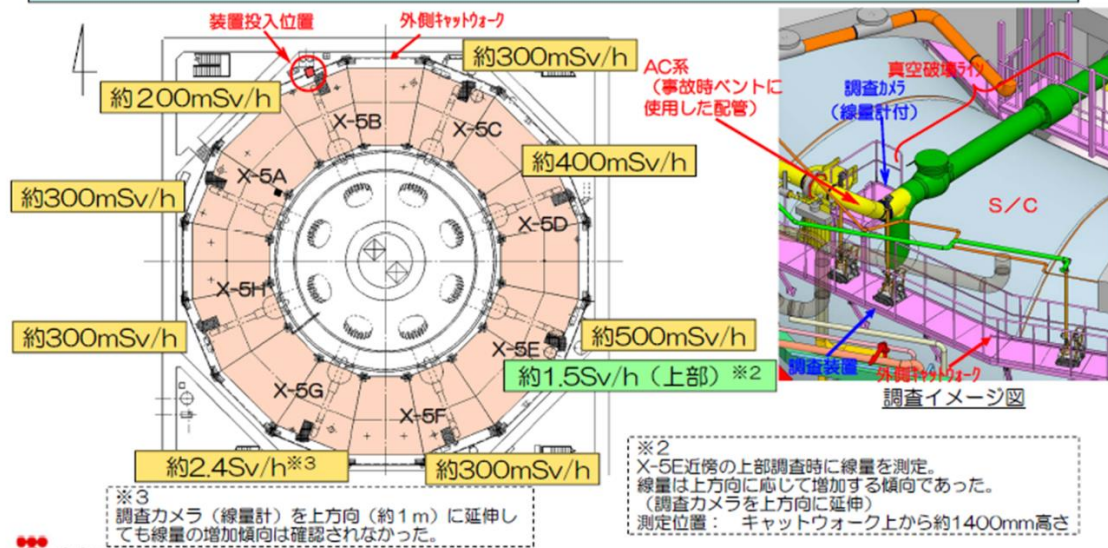
図1 1号機トーラス室内線量分布（東京電力調査）

この測定結果では、S/C 上部のうちベント管（X-5E）の近傍の上方向に線量率が上昇する傾向が確認された。当該部付近には S/C に繋がっている真空破壊弁があり、キャットウォーク上から約 1.4m の高さで約 1.5 Sv/h の線量率が測定された。

また、S/C 上部のうちベント管（X-5G）の近傍では約 2.4 Sv/h の線量率が測定されたが、当該部は上方向約 1m の高さでも線量率の増加傾向は確認されなかった。他の S/C 上部については、約 200～400 mSv/h であり、X-5G 近傍が 1 桁程度高く、X-5E 近傍の上方向（真空破壊弁付近）についても 1 桁程度高い値であった。（図 1）

この測定結果から、高い線量率が測定された2箇所（真空破壊弁付近（X-5E近傍の上方向）及びS/C上部（X-5G近傍））については、S/Cに接続している真空破壊弁が故障し、ドライウェル（D/W）中の気体がベント時にスクラビングを経由せずに排気された可能性が指摘された。これは、ベントガス中に、ベント管を経由してスクラビングされた後の放射性物質とD/Wから直接S/Cの気相部に放出された放射性物質が混在していた可能性を示唆するものであり、SGTS配管系の汚染状況やソースタームの解釈や分析の観点から検討を要するものであった。

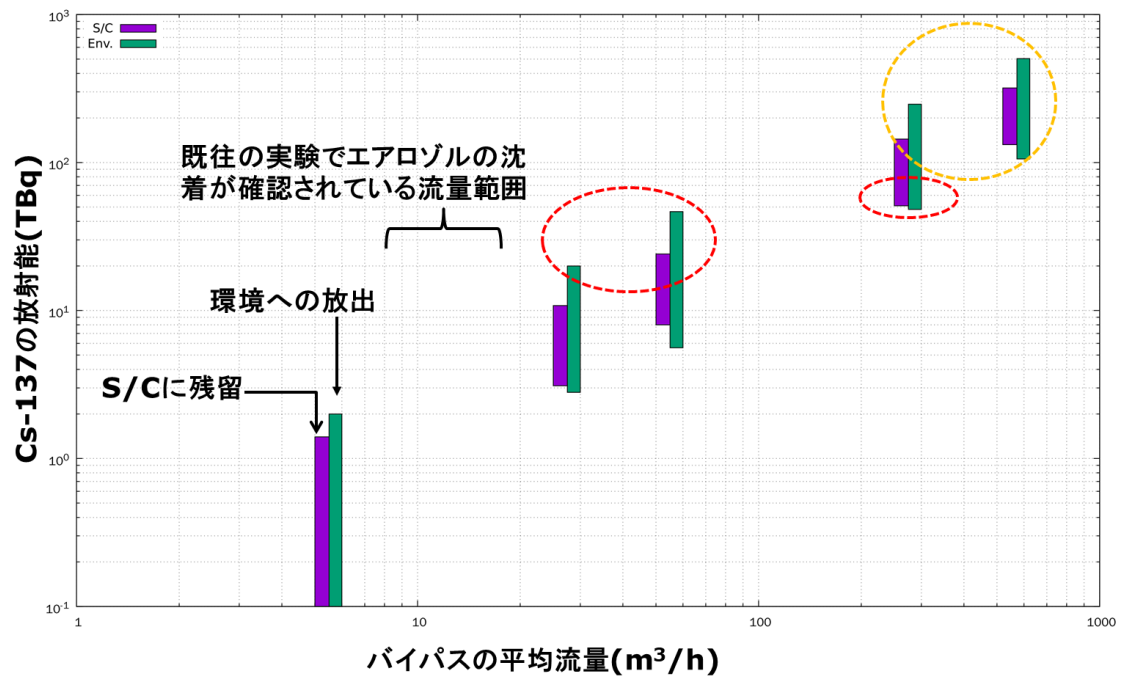
図 5 Cs-137 の移行量 (バイパスによる増加分)

真空破壊弁のバイパス流量をパラメータとして変化させ、真空破壊弁のバイパスによってS/Cへ移行するCs-137について、ベントによって環境へ放出される量とS/Cに残留する量を評価した。図5に示すように、バイパス部での流量が100 m³/hを超えるような大規模な漏えいの場合、ベントによって環境へ放出されるCs-137の放射能は数百TBqとなることが分かる。これは環境中で測定された放出量を大幅に超えており、このような規模のバイパスが生じたとは考え難い。また、前述のようにバイパスが生じないと考えた場合でも、ベントによる環境への放出量は100 TBq程度と評価されていることから、1号機のベント放出量が高くなった主要因を、真空破壊弁のバイパスによるものとすることは合理的ではない。

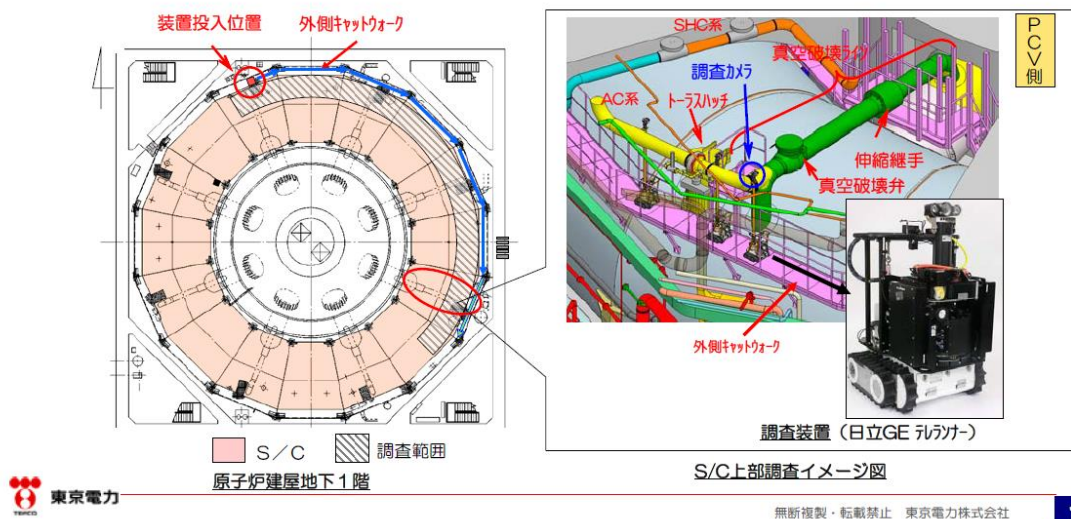
図7 1号機 S/C 上部調査の概要（東京電力調査）

1号機 S/C 上部調査（2014年5月）で観測された高い線量率の箇所のうち、S/C 上部（X-5E 近傍）の上方向については、調査カメラによって真空破壊ラインの伸縮継手保護カバーの原子炉格納容器（PCV）側と反原子炉格納容器（PCV）側からの漏えいが確認されている。周辺の真空破壊弁、トラスハッチ、不活性ガス系（AC系）配管等に漏えいは確認されていない。（図7～9）

このことから、真空破壊弁のバイパスの有無については不明であるが、真空破壊ラインの伸縮継手部の損傷により原子炉格納容器（PCV）バウンダリからの漏えいが生じており、当該部付近における高い線量率の原因となっていることが考えられる。

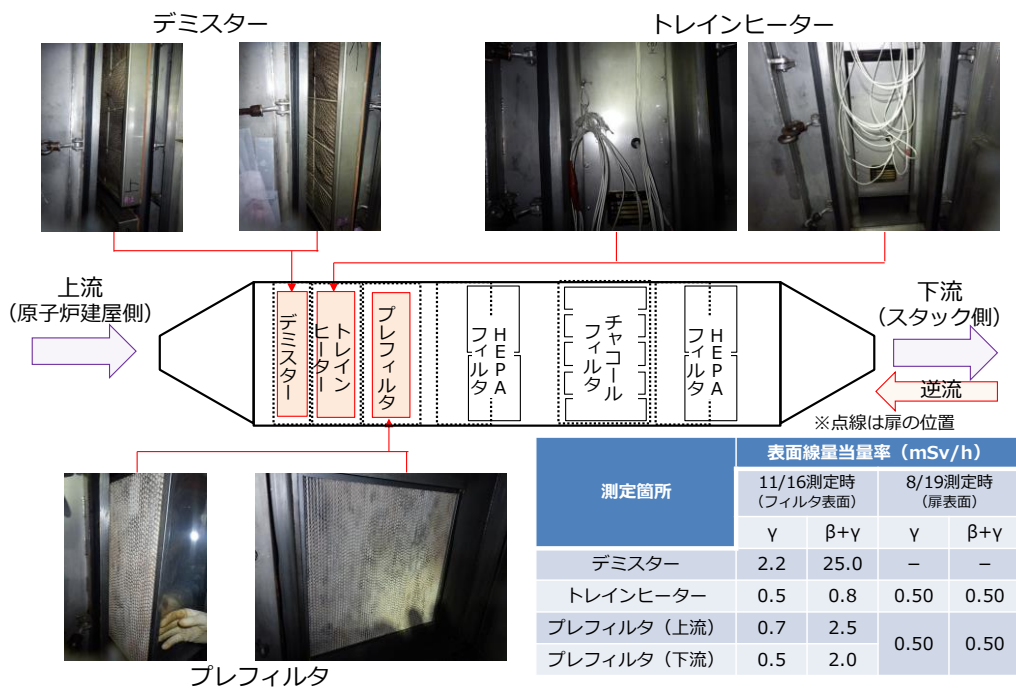
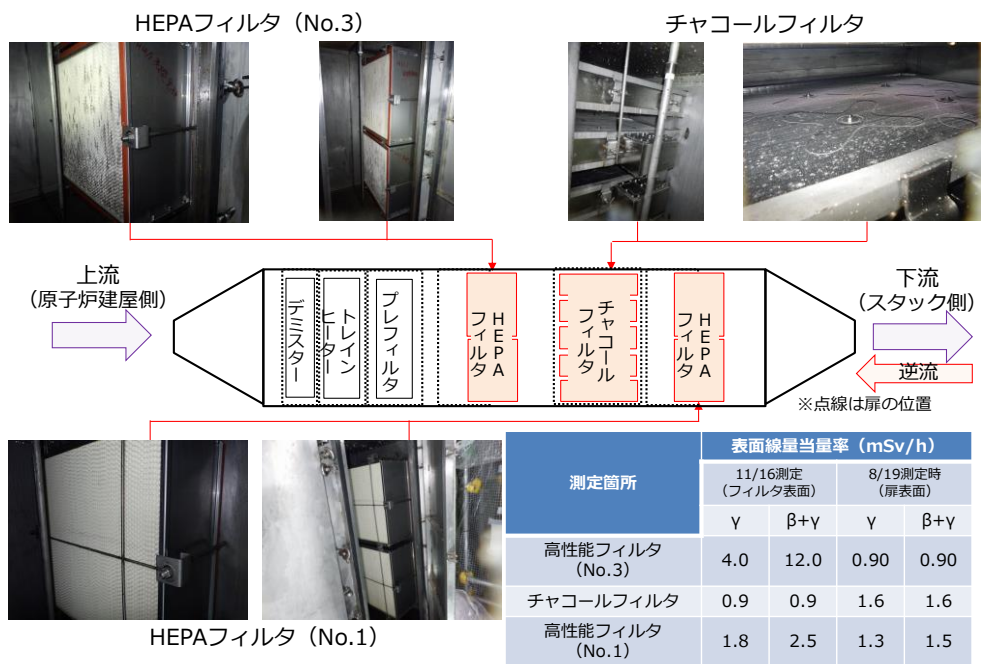
図7 東京電力による3号機SGTSフィルタトレイン(B系)内部調査結果(令和2年11月16日撮影)※
 ※第16回事故分析検討会、資料4-1から抜粋

フィルタトレイン内部の状況を撮影した画像によると、内部の構成部材に損傷はなく、フィルタそのものも目に見える汚れや付着物は認められていない。

また、東京電力によると、B系の開放時に内部から水が約50リットル流出し、フィルタトレイン内に残水が底部から5～10cm程度溜まっているとしている。また、A系のフィルタトレイン内部においても扉の内側や内壁等に約3リットルの水滴を確認したとしている。このことから、3号機のベント時の水蒸気が3号機SGTSフィルタトレインに逆流し、凝縮したことによって水が溜まったことが考えられる。この凝縮水については、今後核種組成等の分析を行うことにより、ベント時の原子炉格納容器内の状況を推測する有力な手掛かりになると考えられる。

以上の調査結果から、3号機はベント時の原子炉格納容器内のガスがSGTSフィルタトレインに逆流していたものと判断する。

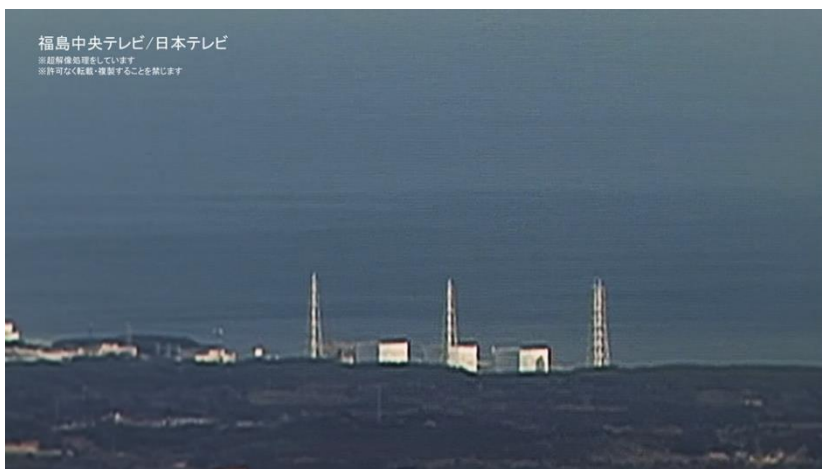
図3-1 爆発直前の3号機原子炉建屋の映像 (-3/60秒)

- ・ 火炎等が発生する
1/60コマ前の状況
(-3/60秒)
- ・ 原子炉建屋等における変形が始まっていない

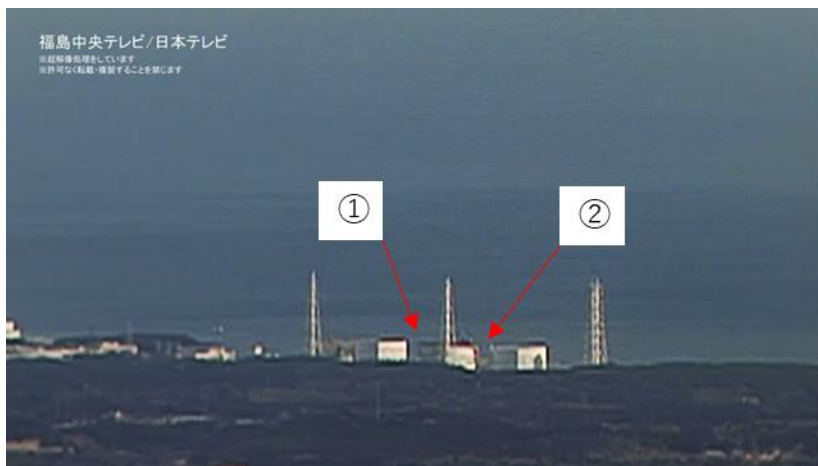
図3-2 -2/60秒時点での3号機原子炉建屋

- ①原子炉建屋の北西方向へ変形開始
- ②建屋東南角4階天井高さ付近に小火炎(赤紫)の発生

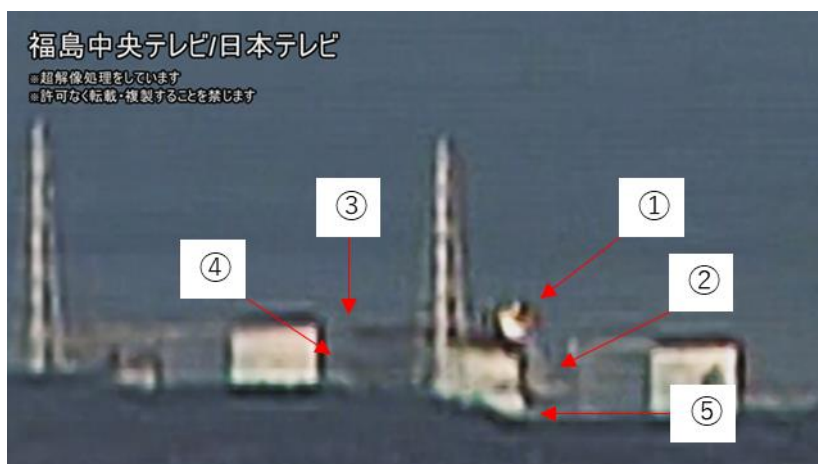
図3-3 -1/60秒時点での3号機原子炉建屋

- ①建屋屋根東南部に黄橙色火炎の発生
- ②4階部分から映像右方向に白煙放出
- ③建屋の北西方向への変形継続
- ④建屋北西角の北西方向への膨張開始
- ⑤南壁の崩落開始

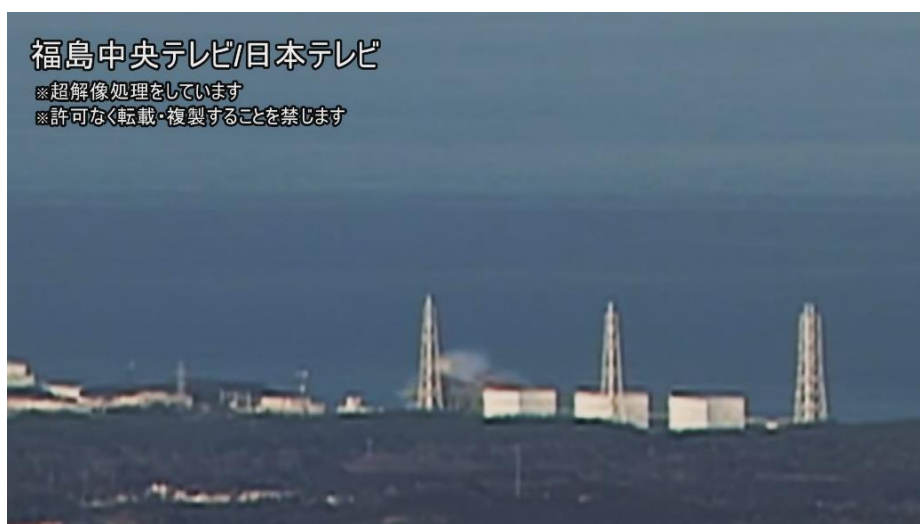
噴煙の上昇の状態について、上記の①について超解像処理した映像を比較する。1号機については以下の図4に示すように、5/60秒あたりから凝縮波のようなものが確認できる。この時点では原子炉建屋上方には噴煙及び破片等の散乱は確認できない。その後、15/60秒後においても、噴煙は上昇せずに留まっている。

図4—1 1号機の水素爆発における噴煙等の状況 5/60秒

図4—2 1号機の水素爆発における噴煙等の状況 10/60秒

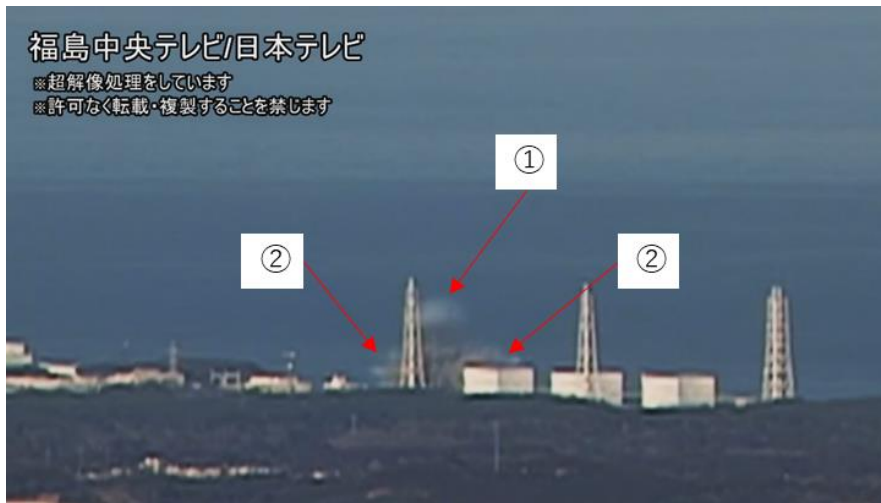
① 白い帯状の波が確認できる

② 噴煙及び破片の多くが左右に拡散し、上方には上昇はほとんど見られない

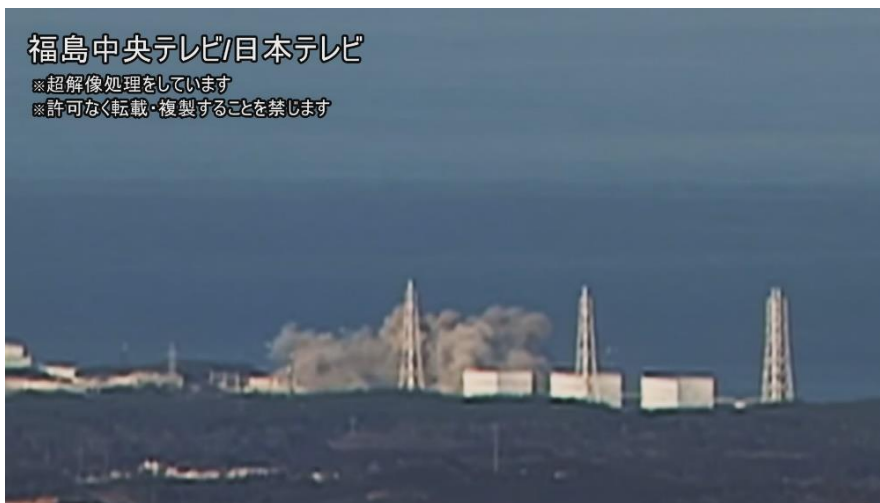
図 4—5 1号機の水素爆発における噴煙等の状況 300/60 秒

15/60 秒以降の画像からは、特に図 4-4 に示した 60/60 秒の時点より、原子炉建屋の南北方向に破片が散乱、噴煙よりも遠方に散乱している様子がわかる。

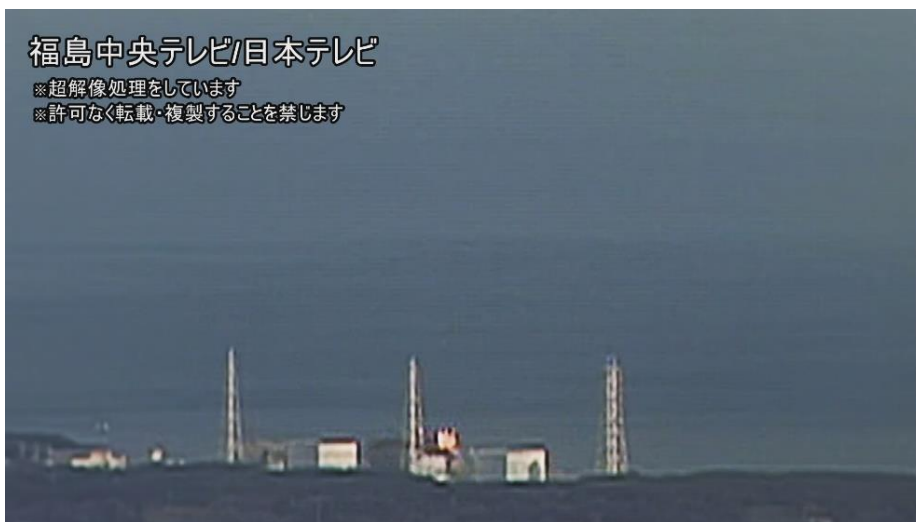
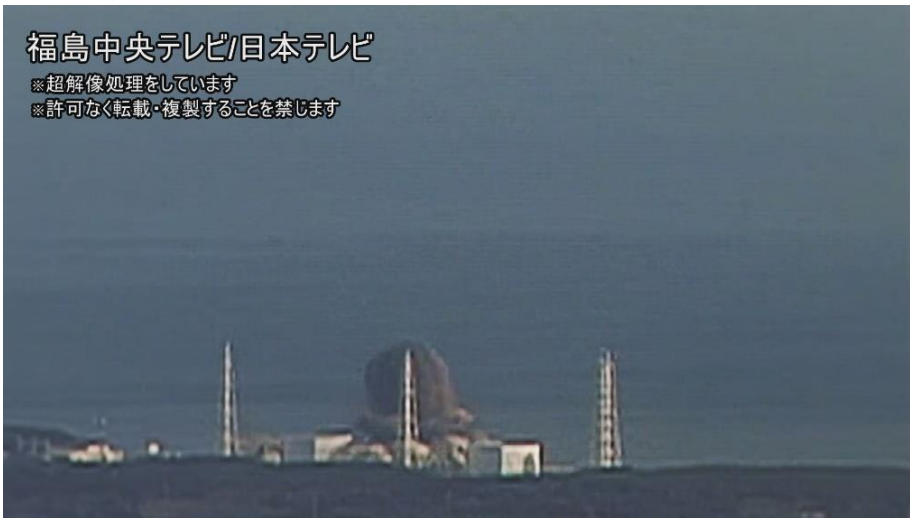
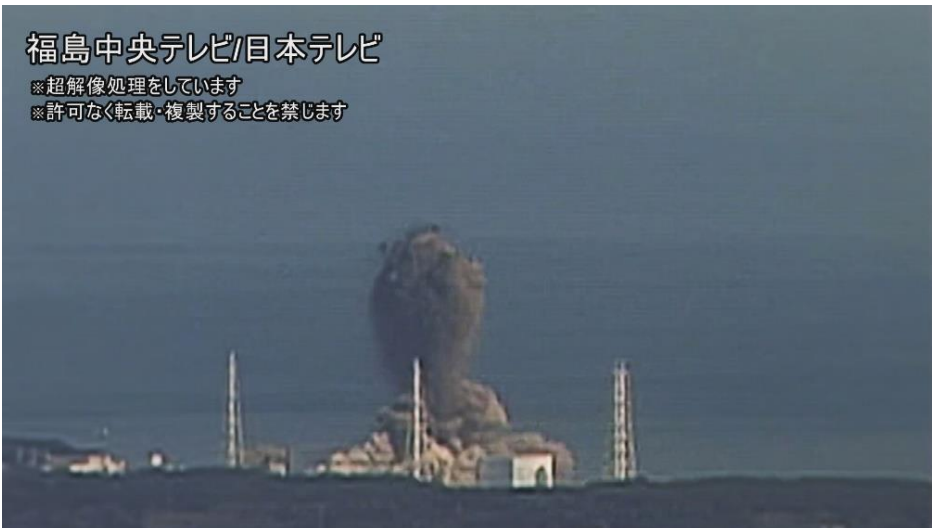
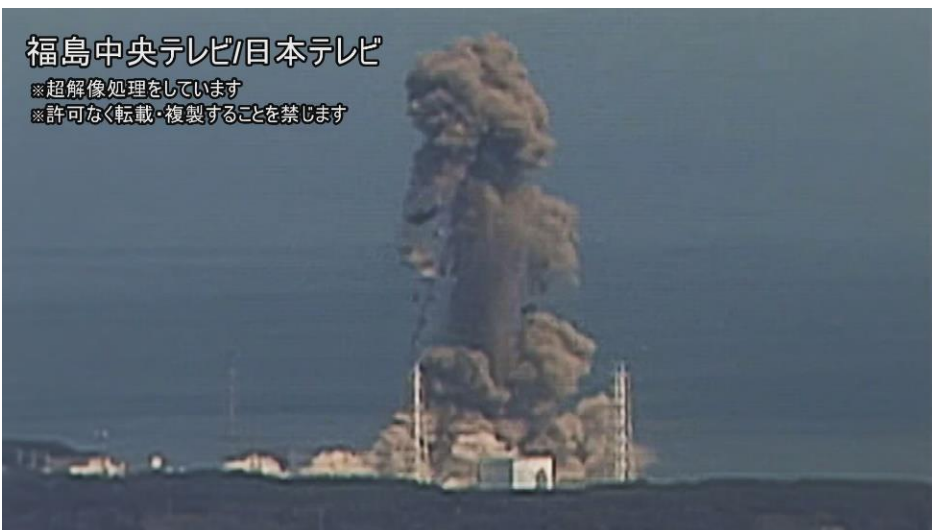
次に 3 号機を同様の視点で整理する。次の図 5 では、原子炉建屋上方に上昇する噴煙と破片に着目した。3 号機原子炉建屋屋上において、20/60 秒から 60/60 秒にかけて、火炎を取り巻くように黒煙が広がっている様子がわかる。その後、火炎はその燃焼位置は変わらずに黒煙に吸い込まれるように視認できなくなっている。

①建屋屋根東南部に拡大していた火炎は噴煙に吸い込まれるように視認できなくなった
②噴煙が上昇するとともに噴煙量も増加

1号機と異なり、凝縮波は確認できていないが、破片と噴煙は同時に上昇しており、最終的には噴煙は270m付近に、大きな破片は200m以上まで約9秒程度かけて上昇している。よって、1号機と3号機を発生した噴煙と破片の挙動で比較しても、3号機の大きな噴煙及び破片の挙動は、初期の爆発エネルギーだけで吹き上げられたとする説明は困難である。

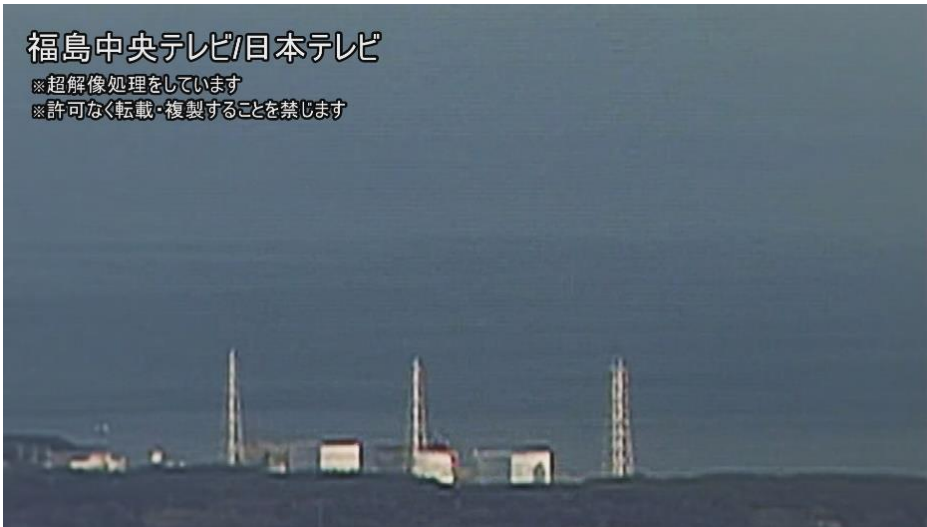
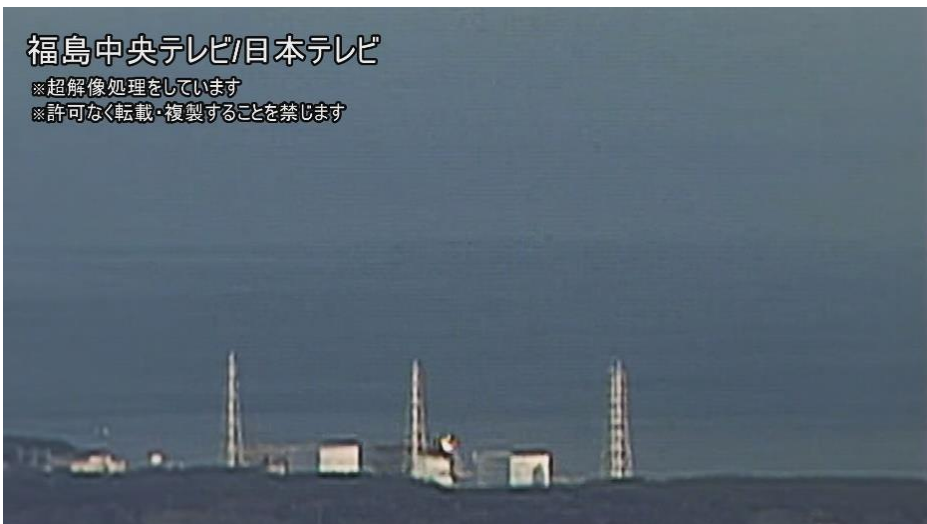
3号機については、先に示した映像に基づく、図7に示す通り、建屋の変形が始まった直後、-1/60秒において、原子炉建屋南東部の5階側壁付近より、赤紫色の火炎が瞬間的に発生している。その後、火炎の場所は天井部に黄橙色—橙色火炎として移り、火炎としての大きさや輝度を増加させながら0~6/60フレーム以降(火炎が黒い噴煙に取り込まれるのは20/60フレーム)、映像で確認可能な範囲では1号機と比較して長い時間燃焼が継続していることが観察できる。

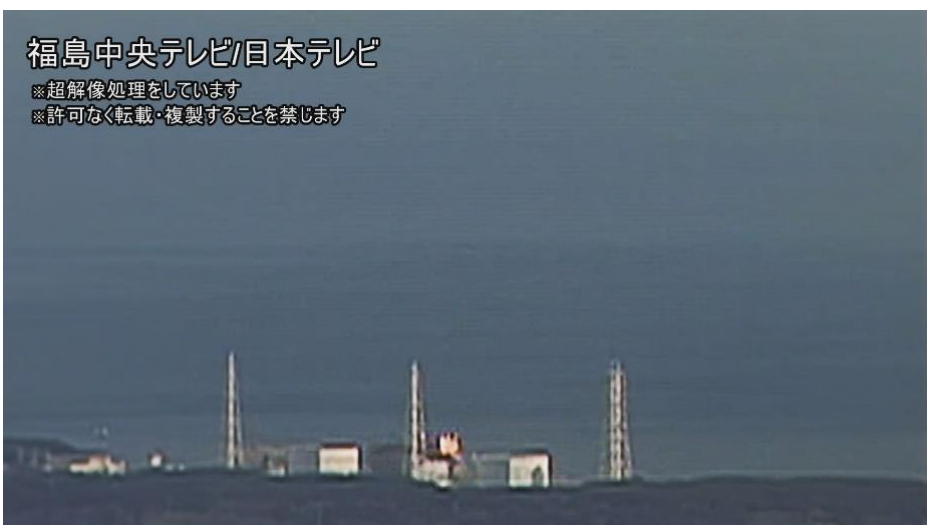
図 7 - 3 3号機における水素爆発時の原子炉建屋上部の火炎の状況 0/60 秒

1号機及び3号機の原子炉建屋屋上に付近における圧力挙動を、爆発時に現れる火炎や噴煙、破片の飛散等に着目してその発現タイミングとしては、前述の図4に示した通り、1号機の火炎は0/60～2/60秒の間で燃焼は終了している。一方、3号機は、図5に示した通り、0/60～30/60秒の長い期間火炎が確認されており、爆発による爆風などの圧力等の影響を受けずに、水素を主とした未燃焼の可燃性ガスが比較的安定して燃焼していたと考えられる。しかしながら、この間に3号機原子炉建屋頂部から大きく噴煙が上昇している。このことから、3号機の噴煙上昇の際に爆発する爆風などの大きな圧力変動を伴う現象があったと考えることは困難である。

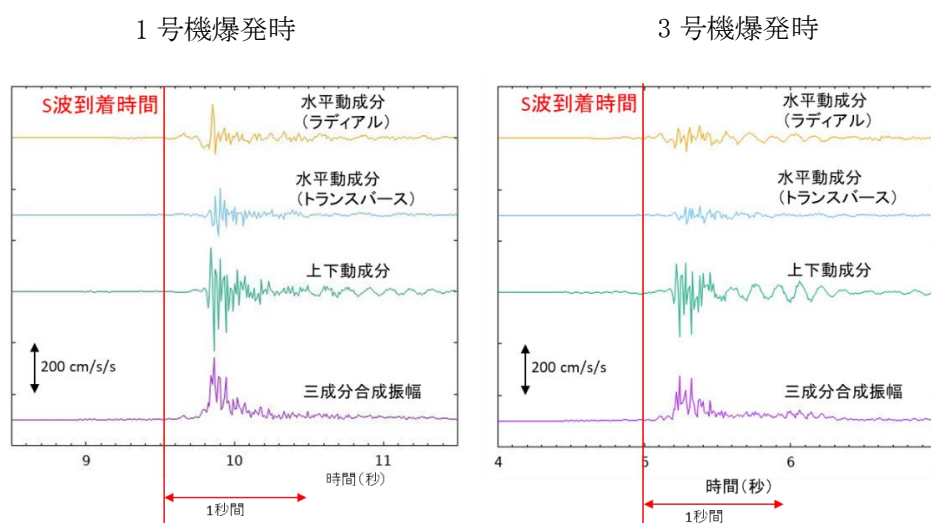
図4. 1号機及び3号機爆発時の観測点Dにおける3成分波形及びSRSS振幅

1号機及び3号機爆発時の観測点Dにおける観測波形のうち、4.2節で同定したS波到着時間付近の波形を図4に示す。いずれの爆発時も上下動成分は水平動成分に比べ同等以上の大きな振幅を示しており、地盤を伝播する振幅には上下動成分が大きく寄与していることがわかる。よって、最大振幅の評価には水平動2成分に上下動成分を加えた、3成分のそれぞれの振幅の二乗和平方根（SRSS 振幅）を用いることとし、S波到着時間から1秒間以内における最大加速度を読み取った。ここで、観測点Dは1号機及び3号機からそれぞれ422m、351mとほぼ同程度の距離にあるが、いずれの成分の最大振幅も1号機のほうが大きく、地盤を伝播したエネルギーは1号機爆発時が3号機に比べ大きかったことが推測される。なお、本検討では1号機、3号機及び4号機の爆発は1回であったと仮定して解析を行った。

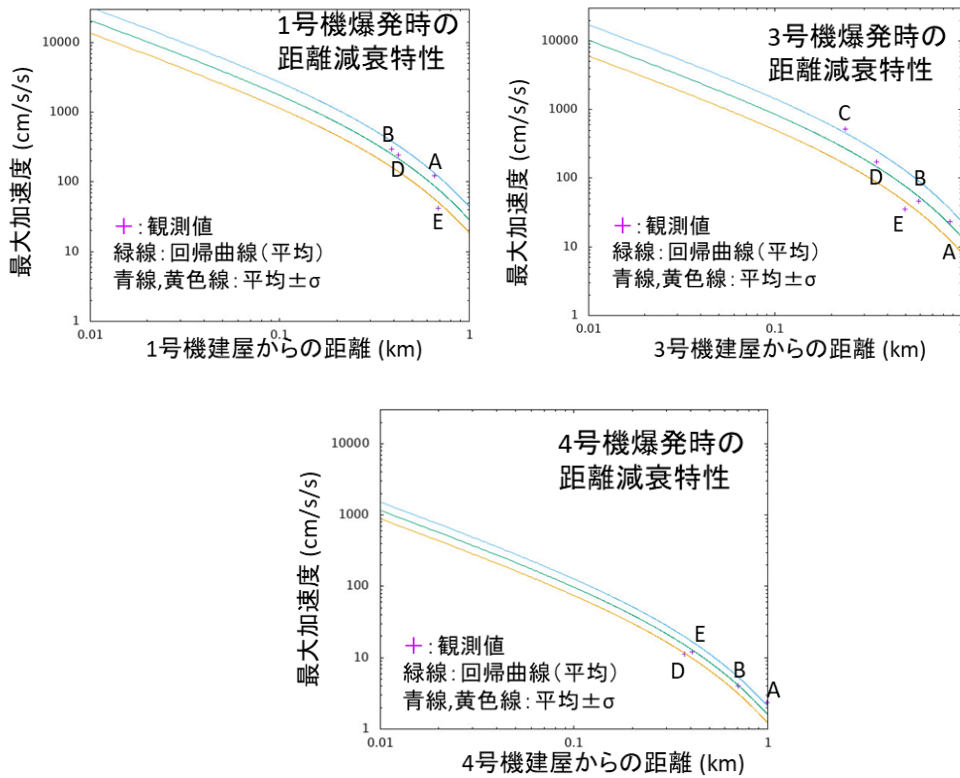
図5. 1、3及び4号機爆発時のSRSS振幅と回帰曲線

図5に1、3及び4号機の爆発時に観測された最大加速度と(2)式による回帰曲線（緑は回帰の中央値、青及び黄は±標準偏差）を示す。ここで、1号機爆発時のC観測点では地震計の測定限界を超えた加速度が記録されていること、また、1号機爆発時のC観測点では高周波(35Hz程度)の大きなノイズが記録されていることから、回帰分析においてこれらの記録は使用しないこととした。

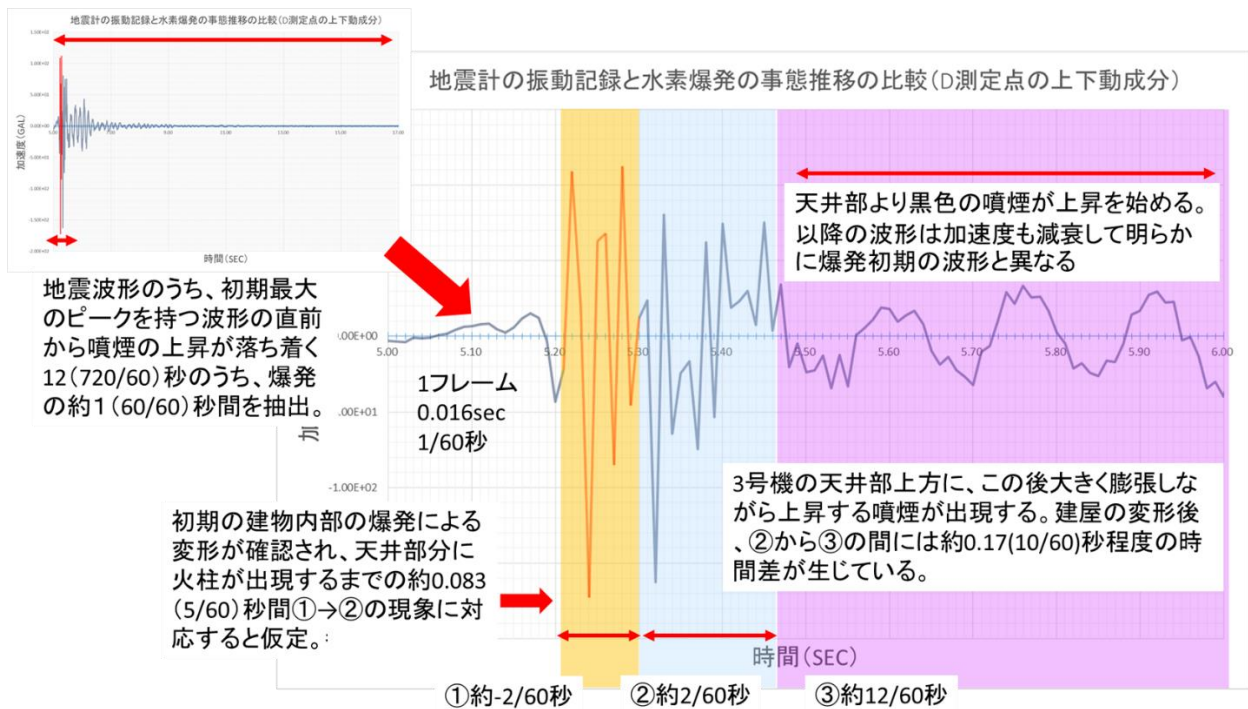
図2 地震計の振動記録と水素爆発の事態推移の比較

今回の検討により、初期の爆発現象の時間をスケールの基準として比較すると、正確な起点を特定することは困難であるが、噴煙上昇までには約 0.17 (10/60) 秒を要していること、また、振動波形側も同時刻には大きな揺れが収まっていることなどから、初期の爆発現象と噴煙上昇の間には、有意な時間差があることが説明可能であることが示された。また、振動加速度の観点においても、初期の爆発現象と噴煙では、明らかに加速度が小さいなど異なる点を確認できた。(図 2)

よって、地震計の振動記録の時間的推移面に、3 号機の水素爆発が多段階の過程を経ていることを否定する要素はないことを確認した。

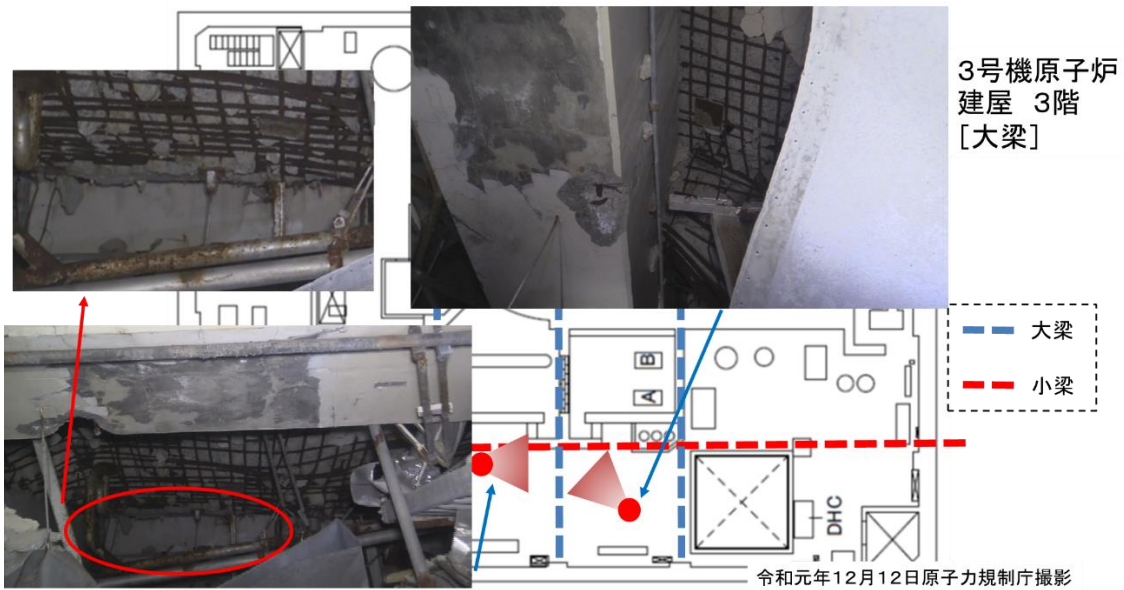
図3 3号機原子炉建屋3階天井部の小梁の損傷状況
(2019年12月の現地調査において確認されたもの)

確認された梁の損傷等のうち、小梁については、同建屋3階西側中央部付近で小梁の両端部が大きく損傷しており、損傷状況から「せん断破壊」に至ったものと考えられる。また、大梁については、同建屋3階西側中央部付近で大梁の中央部付近の梁下面および側面にひび割れが発生しており、損傷状況から「曲げ破壊」に至ったものと考えられる。

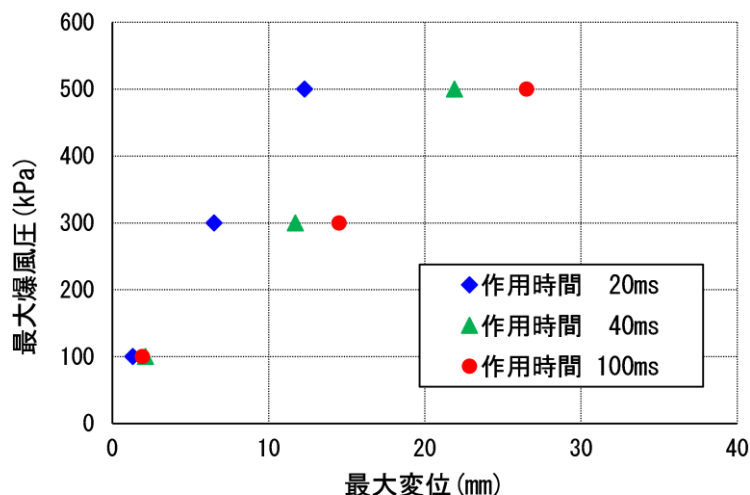
図 1 7 解析結果（梁に作用した圧力（爆風圧）のみを考慮した場合）

解析の結果、作用圧力 100～500kPa、作用時間 20～100ms の条件においては、2～27mm の最大変位が生じていると試算された。作用圧力および作用時間が大きいほど、最大変位も大きくなる。なお、梁が圧力（爆風圧）を受けて最大変位に到達した後、圧力が除かれると多少変位が小さくなった状態で静止する（残留変位）。

図 1 3 に示す大梁（B）の損傷状況から、梁の中央部の残留変位は計算値である 2～27mm よりもやや大きいように見える。したがって、大梁（B）には本条件を上回る力が作用していたと推察される。

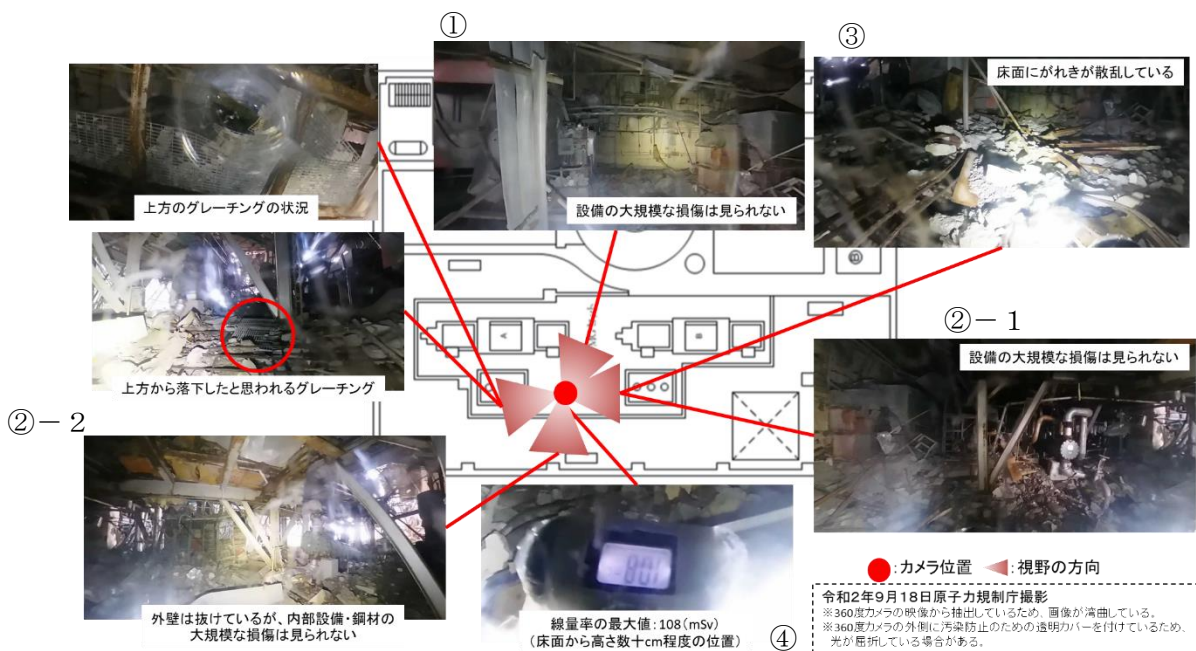
図 1 3号機 4階西側における状況図（360度カメラの動画から画像抜粋）

4階西側の全体的な損傷状況を図1に示す。

配管、支持構造物、設備等について、大規模な損傷は確認されなかった。また、原子炉格納容器側の壁が損傷している様子は確認されなかった。床面にはがれきが散乱して

おり、西側の外壁は柱から剥がれて空隙となっている様子が確認された。

また、空間線量率は最大で 108mSv/h の値が計測された。

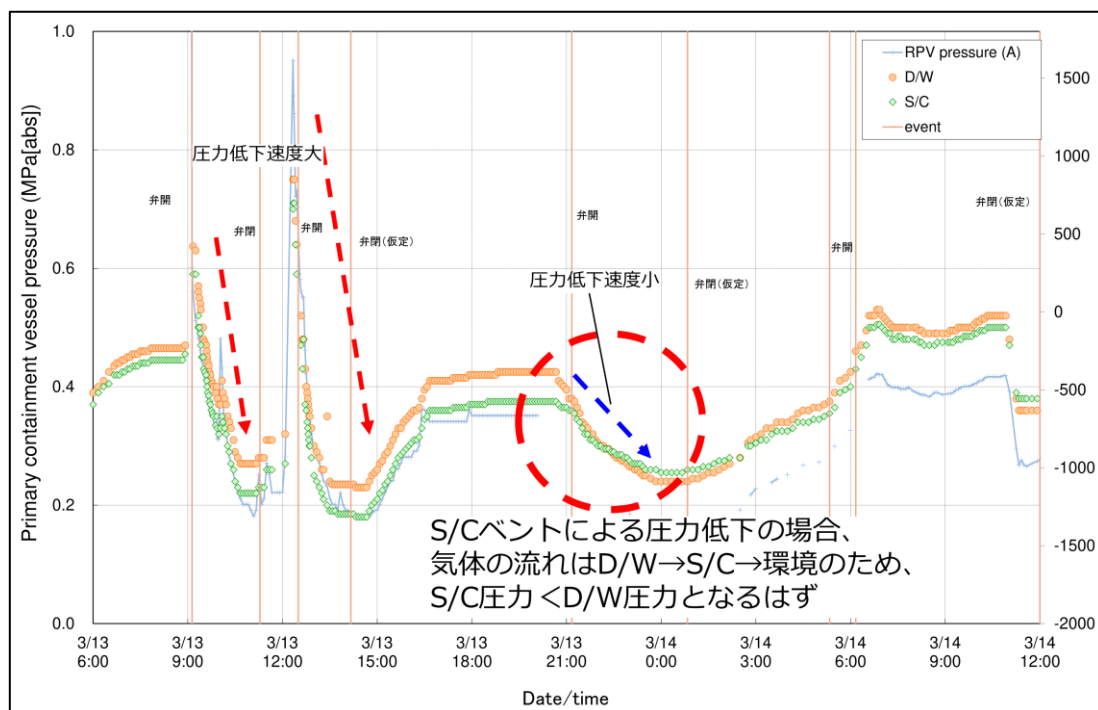
図 1 3号機の格納容器圧力の変化 (3月13日6時から3月14日12時) [5]

第8回事故分析検討会において、3号機ではベント弁を開度15%で開き、その後は開度を調整していないことを確認した[4]。したがって、3月14日6時10分に小弁を操作するまでは、ベント成功時の流路面積は変わらない。しかし、図1で示すように、3月13日21時頃のPCVの減圧は、1回目及び2回目のベント時に比べ減圧速度が遅い。また、ベントではサプレッションチェンバ(S/C)から気体を放出することからD/W圧力よりもS/C圧力が低くなるが、この減圧では、D/W側の減圧速度が速く、22時頃からはD/W圧力がS/C圧力よりも低い。通常、ベントによってS/Cから気体が放出されていれば、S/C圧力はD/W圧力より低くなる。したがって、ベントによるPCVの減圧挙動と考えることは不合理である。3月14日11時頃の減圧挙動についても、減圧後にD/W圧力がS/C圧力よりも低下している。図2に示すように、3号機の水素爆発直後の衛星写真からは、3号機の原子炉建屋から水蒸気が放出されているとみられる白い煙が確認できる。ベント弁の開操作(3月14日6時10分)ともタイミングが大きくずれており、直前に発生した原子炉建屋での水素爆発の影響によってPCVから原子炉建屋への漏えいが発生したと考えられる。

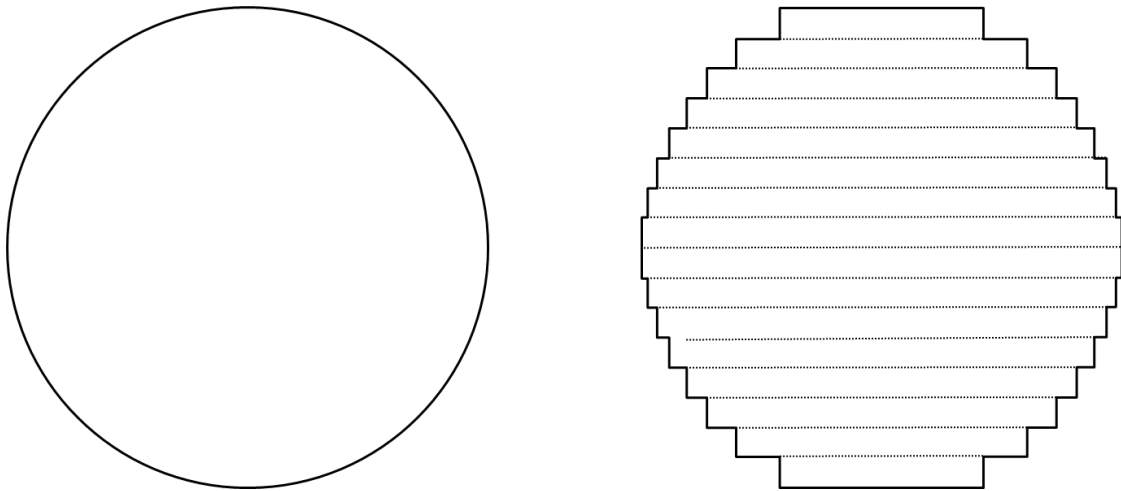
図 11 解析ノード図

上述のようにD/WとS/Cの圧力の変動により水位が変動したと考えられるが、PCV内に存在する水の移動によって水位差が生じるか、体積、マスバランス等の観点から確認するため、単純な体系での解析を実施した。まず、2回目のベントでPCVの圧力低下がほぼ一定になった期間について、D/W及びS/Cの圧力を解析し、S/Cの水位を推定した。図11に解析に用いたノード図を示す。D/Wの空間体積を4240 m³、S/Cの空間体積（プール水を含む）を6140 m³とした[5]。D/WとS/Cはベント管のダウンカマ下端で接続している。S/Cからは耐圧強化ベントラインで環境へ気体を放出し、操作実績[10]に基づき、ベント弁の開度を15%に設定した。S/Cはトラス形状であるが、円筒形で模擬し、図12の右側に示すように高さ方向は矩形で区切った（解析では高さ方向に約70区画に分けた）。解析には米国NRCが開発したMELCORコード（バージョン2.1）[12]を用いた。なお、同コードで設定できるパラメータは参考文献[13]に準じて設定した。
