東京電力福島第一原子力発電所
事故の調査・分析に係る中間取りまとめ
～2019年9月から2021年3月までの検討～

2021年3月5日
東京電力福島第一原子力発電所における
事故の分析に係る検討会

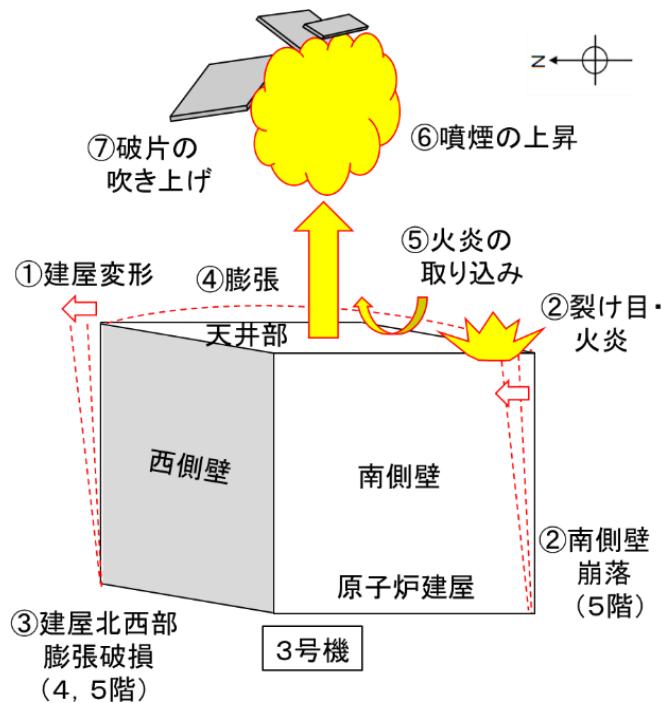
図 多段階事象説のイメージ

- ① まず、原子炉建屋を北西方向に変形させる（水素爆発と推測される）前駆爆発が発生し、原子炉建屋に変形をもたらす。
- ② これにより、原子炉建屋南東部の屋根に損傷が生じ、水素を含む可燃性ガスが燃焼する火炎が原子炉建屋外部に発生。同時にこの火炎の下部に位置する原子炉建屋5階の南側の壁が崩落。
- ③ また、①の水素爆発により、原子炉建屋北西部の4階と5階の境界付近が北西方向に膨張破損した。
- ④ ②及び③の後（1/60～1/30秒後）、原子炉建屋中央部の屋根が上方に膨張し始め、その後、原子炉建屋内に残存した水素などの可燃性ガスが燃焼する。
- ⑤ 原子炉建屋南東部の火炎は、0.4秒程度継続した後、球状の噴煙下部の低圧部に取り込まれる。
- ⑥ さらに④の可燃性ガスの燃焼は、球状の噴煙となって上昇する過程に移行。
- ⑦ 原子炉建屋の屋根と思われる巨大な破片がほぼ垂直に約200m吹き上げられた。

多段階事象説の重要な要素は、最終的に3号機原子炉建屋の屋根と思われる巨大な破片及び噴煙を約200m程度の高さにまで持ち上げた力が、最初に原子炉建屋に変形をもたらした現象（前駆爆発）によるものとは別であって、「爆発現象による非常に短時間の衝撃」よりも「可燃性ガスの燃焼に伴う上昇気流によるもの」が大きく寄与したことを示唆していることである。

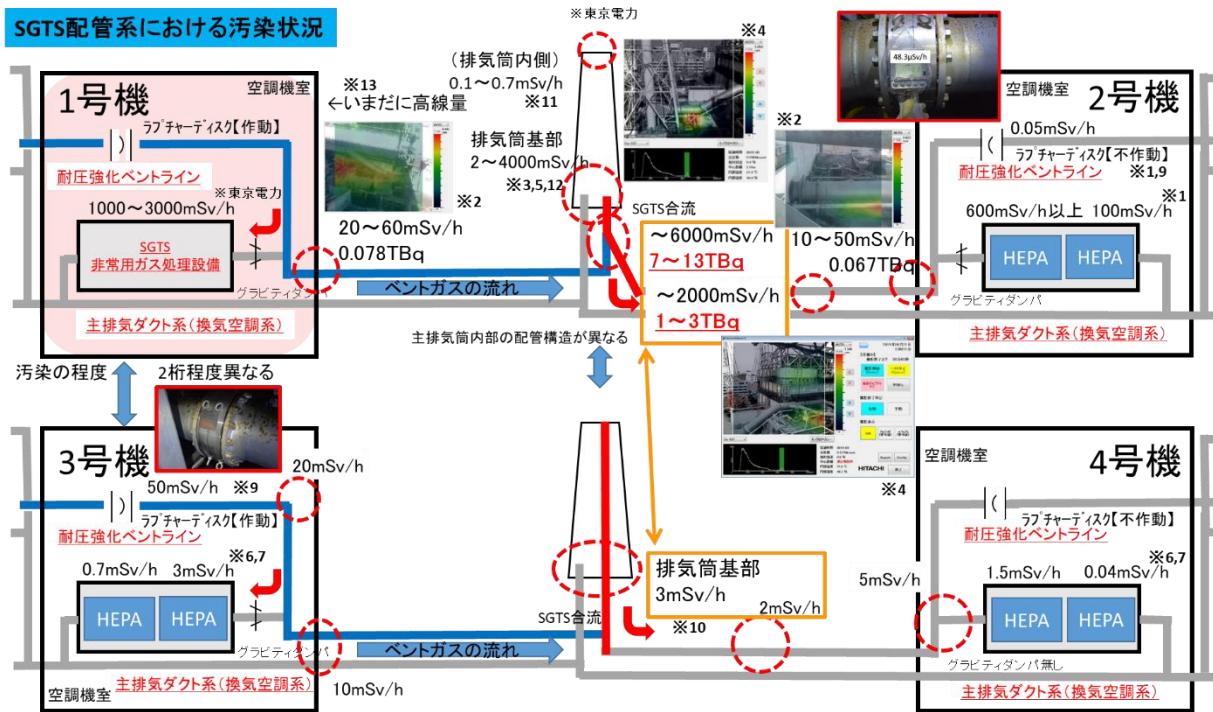
図 1 1／2号機 SGTS 配管系及び3／4号機 SGTS 配管系の汚染状況

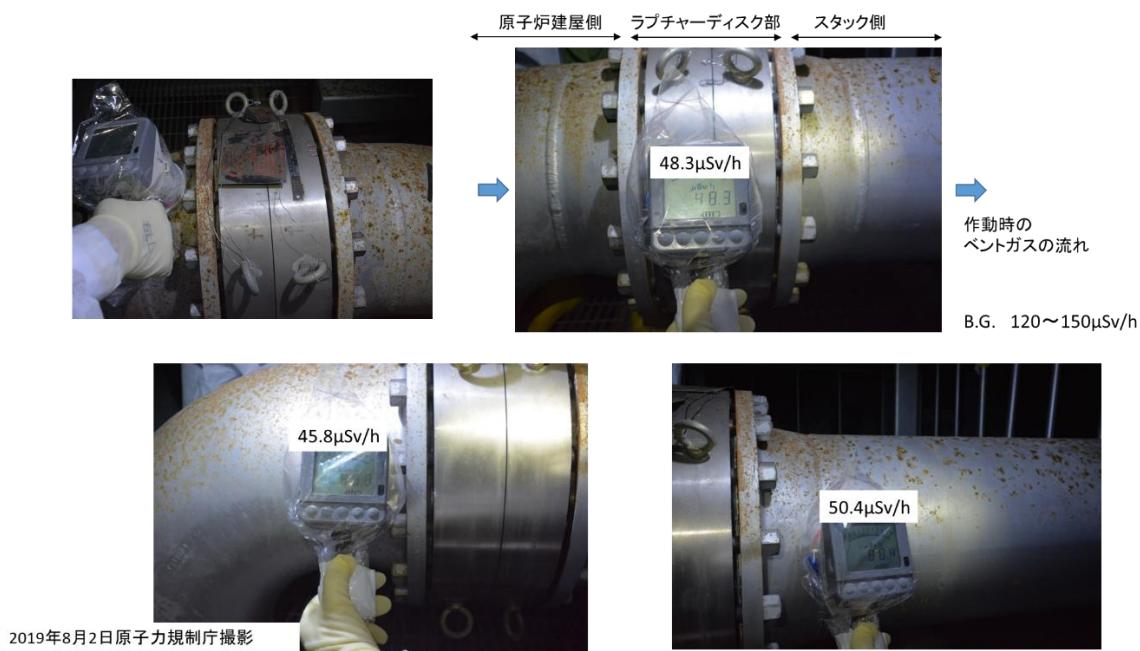
図1 2号機ラプチャーディスク及びその前後の配管表面近くの測定結果

その結果、2号機SGTS室内のバックグラウンド($120\sim150\mu\text{Sv}/\text{h}$)に対して、ラプチャーディスク及びその前後の配管表面近くの線量率はそれぞれ約 $50\mu\text{Sv}/\text{h}$ ($0.05\text{mSv}/\text{h}$)であった。(図1、2)

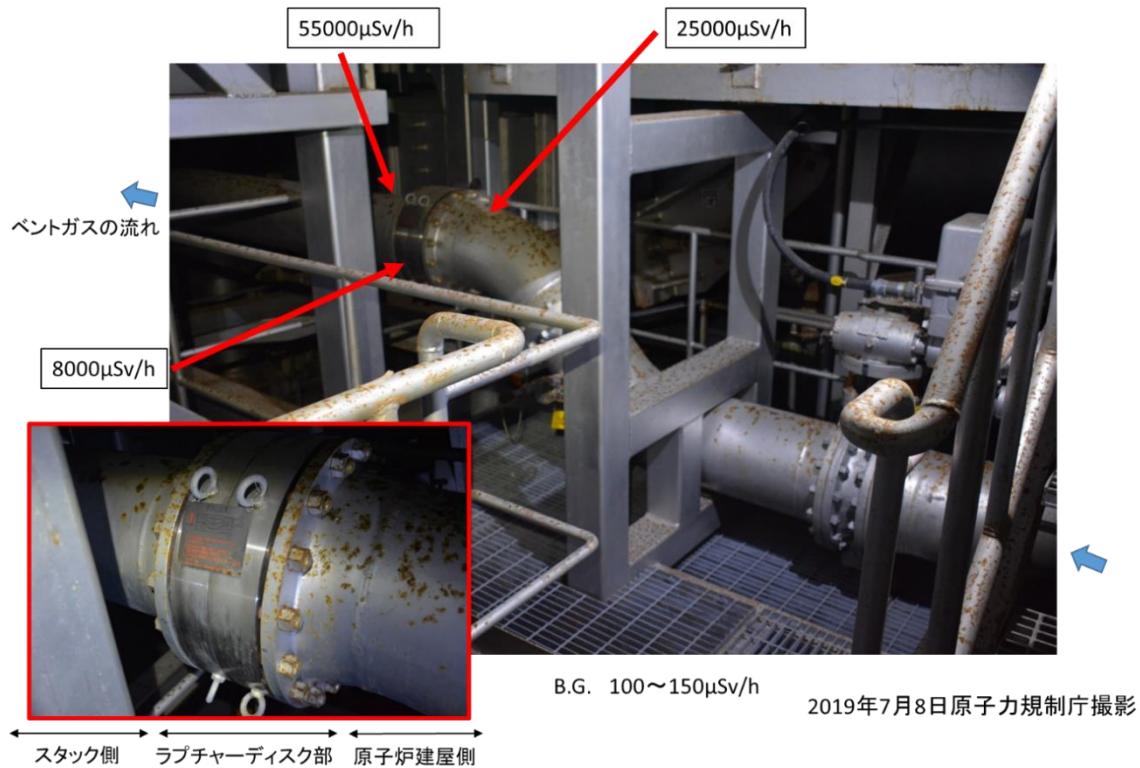
図3 3号機ラプチャーディスクのごく近傍の測定結果

一方、2019年7月8日に測定した3号機ラブチャーディスクのごく近傍の線量率は、3号機SGTS室内のバックグラウンド(100~150 μ Sv/h)に対して、最大で55,000 μ Sv/h(55mSv/h)(ベントガスの下流側)であり、ラブチャーディスクに高い汚染の程度が確認されている。(図3、4)

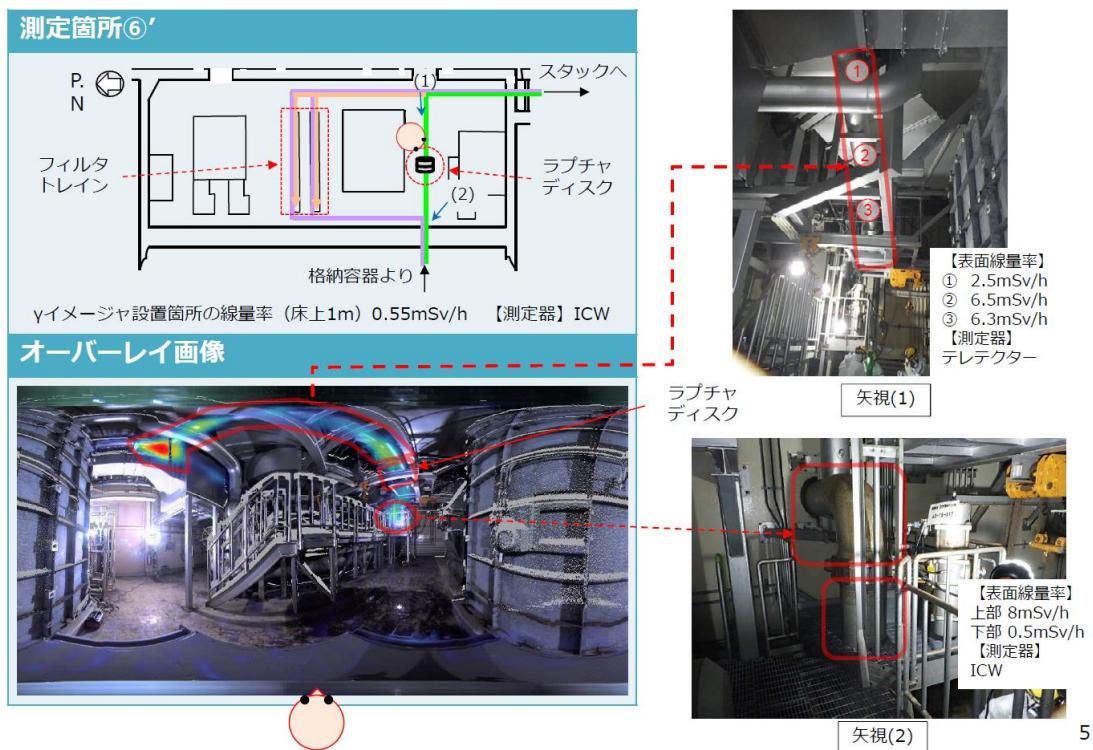
図5 3号機SGTS室の測定結果

また、東京電力が2020年9月に実施した3号機SGTS室内の γ イメージヤ¹を用いた線量分布の測定並びに電離箱式サーベイメータ²及びテレテクター(GM計数管)による配管の表面線量率の測定³では、ラプチャーディスク付近の配管(ベントガスの下流側)で6.3mSv/hが測定されており、ベントガスによる汚染のあとが確認されている。(図5)

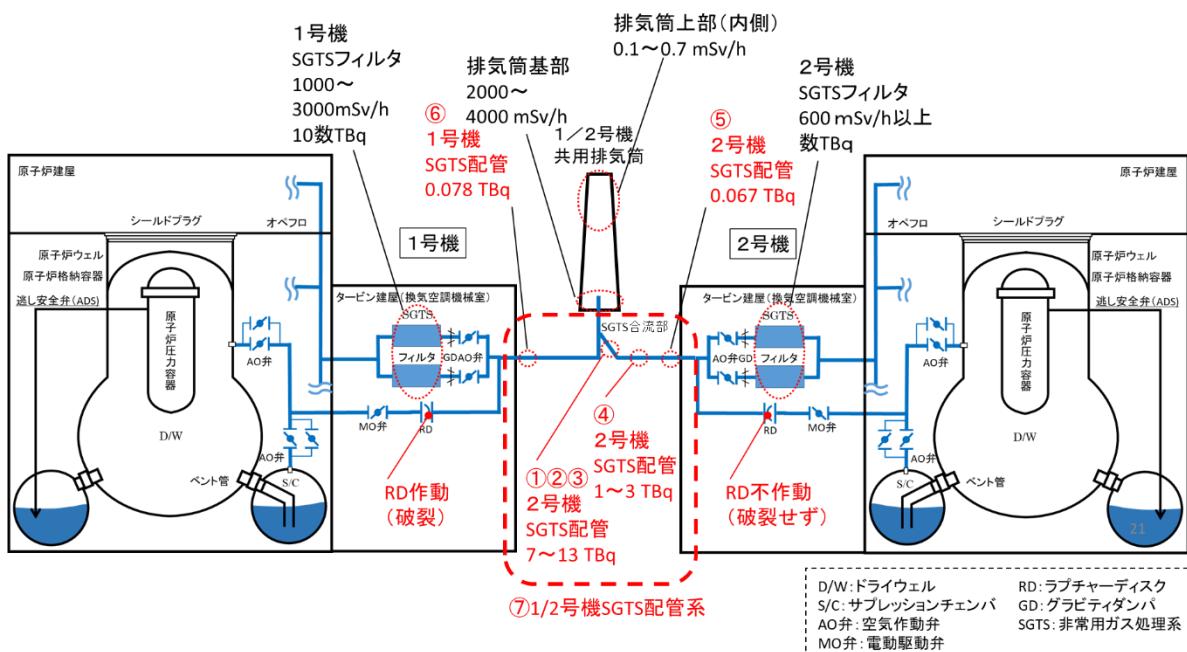
図1 1／2号機 SGTS配管系の汚染状況（概要図）

現地調査の結果、2号機SGTS配管系は、1号機SGTS配管系より相対的に汚染の程度が高く、ベントに成功していない2号機の非常用ガス処理系（SGTS）配管の下流（SGTS配管合流部に近い配管）部分の方が、ベントに成功した1号機のSGTS配管（SGTS配管合流部に近い配管）よりも汚染の程度が高いことが確認された。（図1）

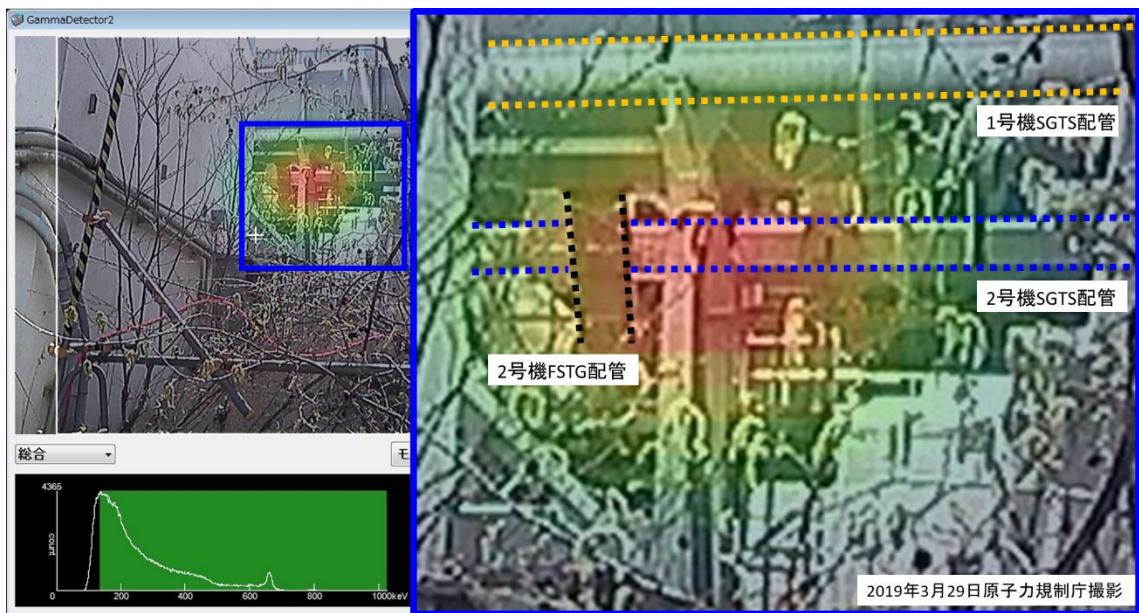
図 1-① 1号機 SGTS 配管及び2号機 SGTS 配管の汚染状況（ガンマカメラ）

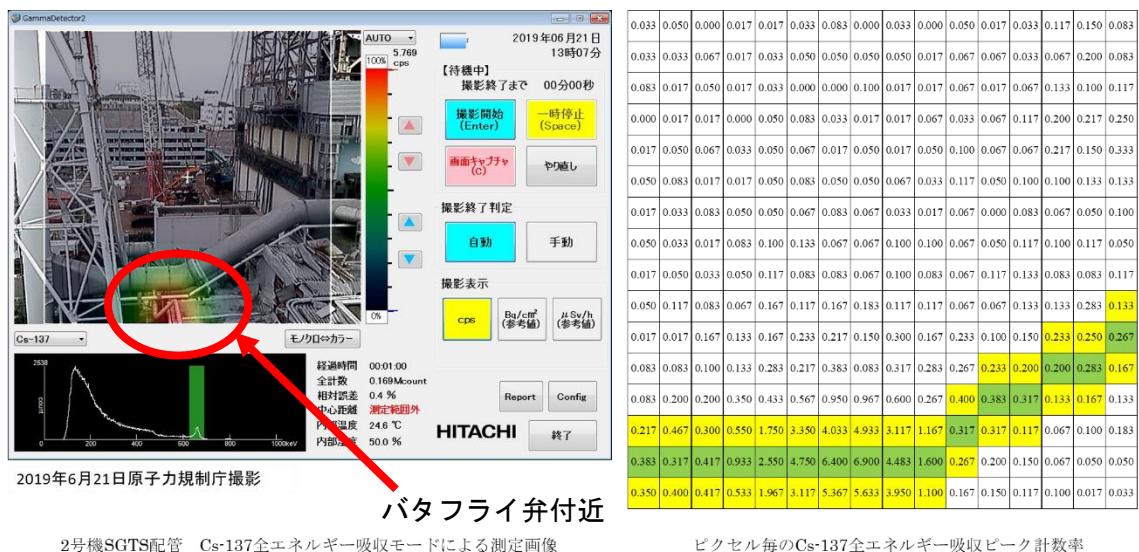
2号機SGTS配管系では、図1-②及び図1-③のようにバタフライ弁の付近や配管の曲がり部で汚染の程度が高くなっている。

図 1-② 2号機 SGTS 配管の汚染状況（ガンマカメラ）

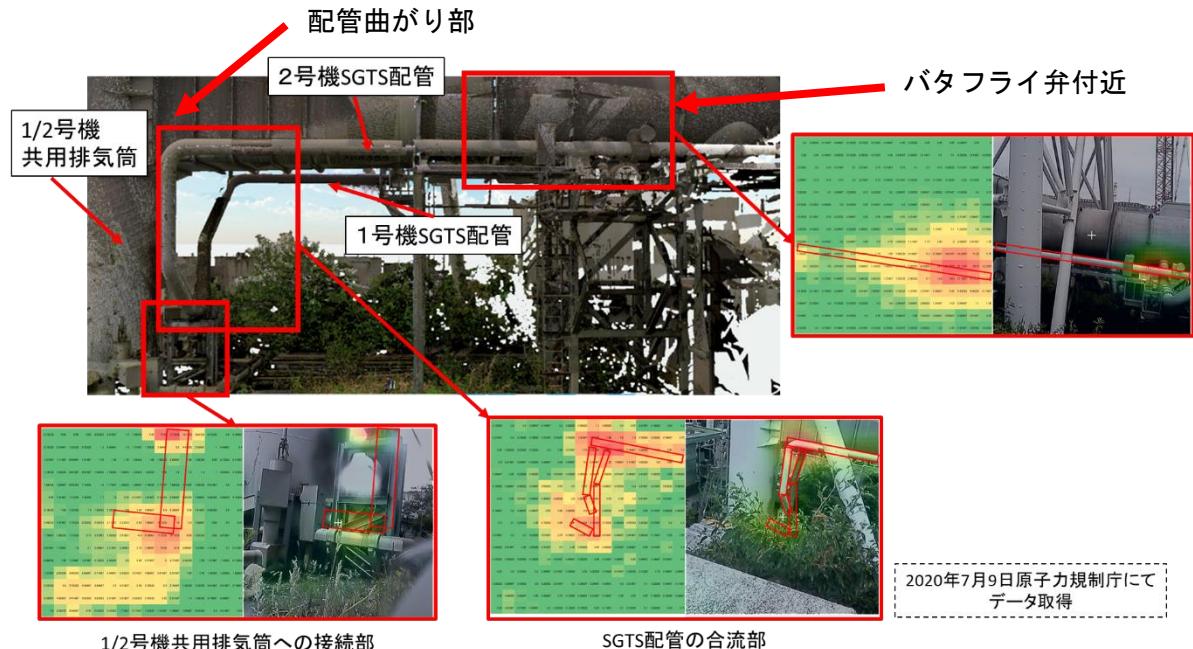
図 1-③ SGTS 配管合流部の汚染状況（ガンマカメラ）

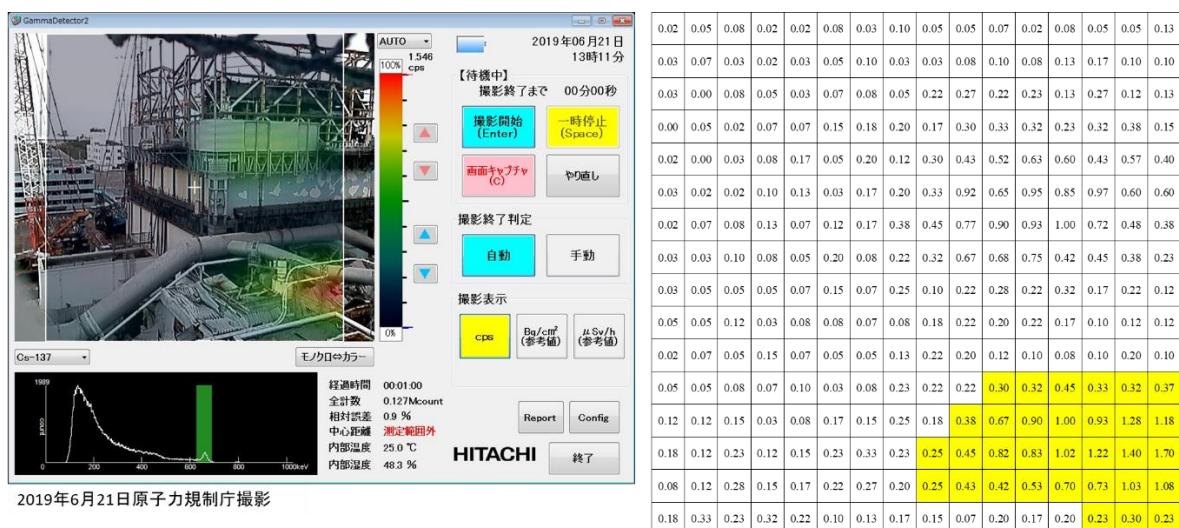
2号機SGTS配管 Cs-137全エネルギー吸収モードによる測定画像

ピクセル毎のCs-137全エネルギー吸収ピーク計数率

図 1-④ 2号機 SGTS 配管の汚染状況（ガンマカメラ）

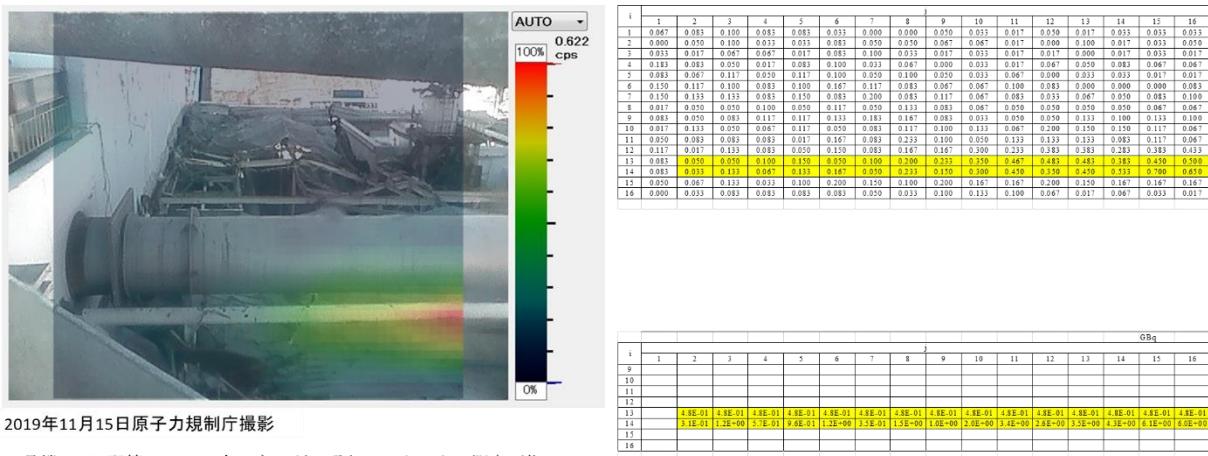
図 1-⑤ 2号機 SGTS 配管の汚染状況（ガンマカメラ）

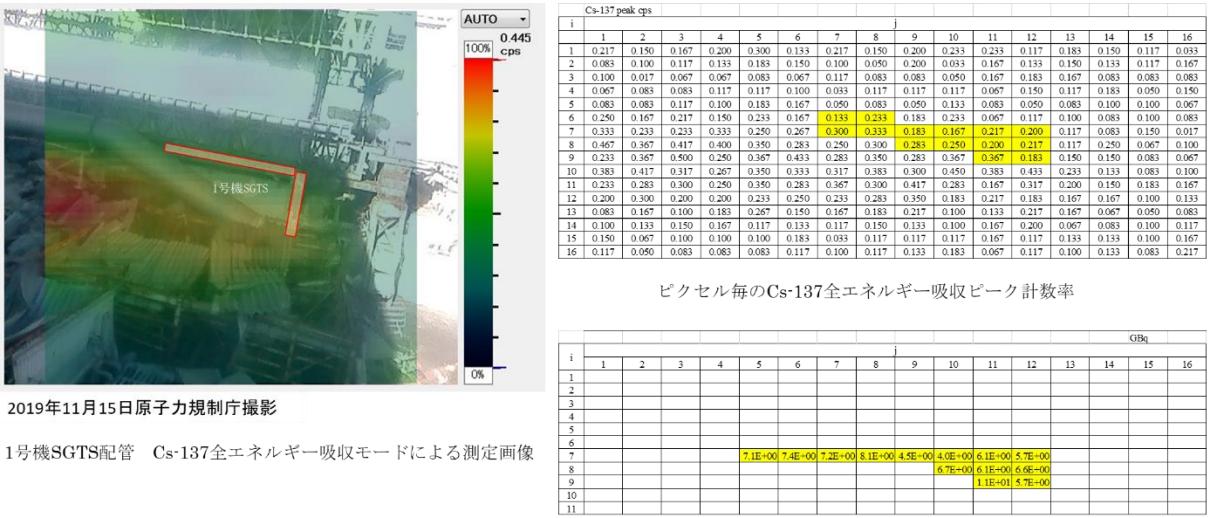
図 1-⑥ 1号機 SGTS 配管の汚染状況（ガンマカメラ）

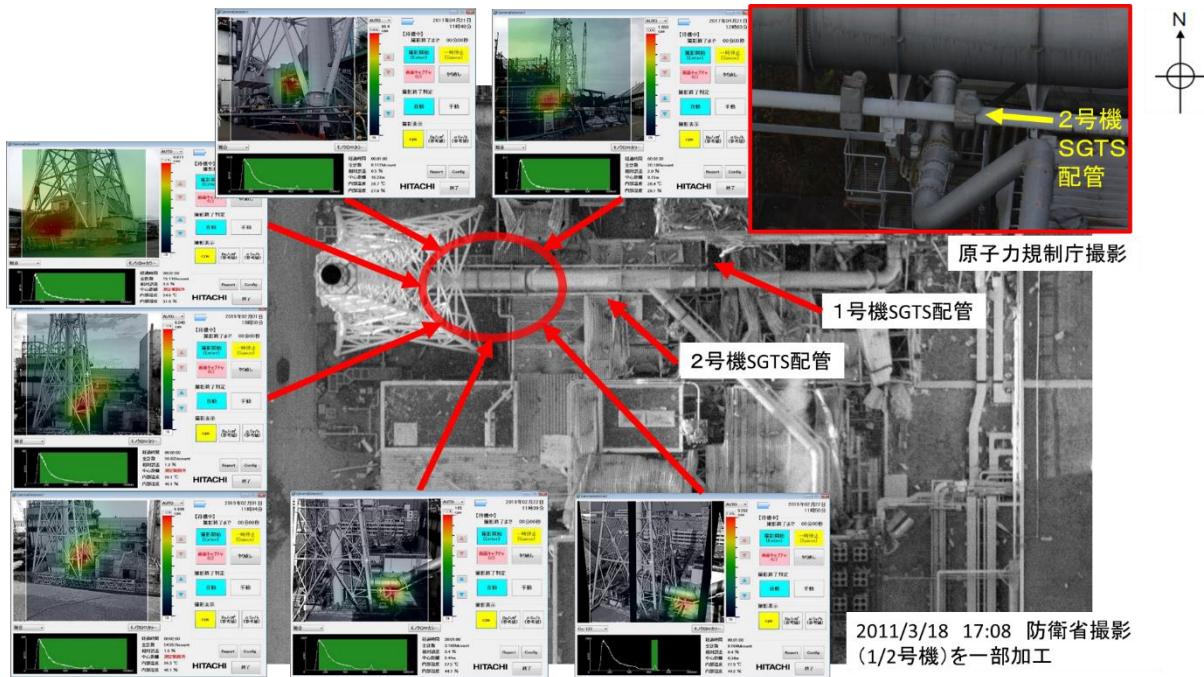
図 1-⑦ 1/2 号機 SGTS 配管の汚染状況（ガンマカメラ）

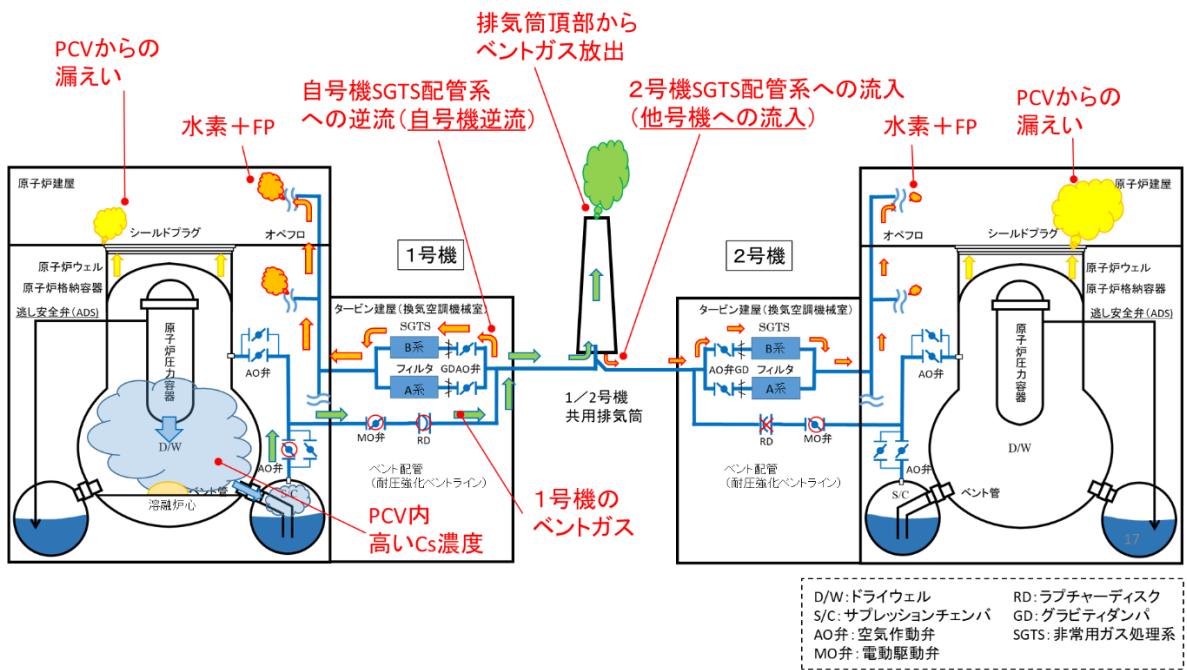
1/2号機 SGTS 配管系の汚染状況については、現地調査の結果及び JAEA の報告（別添3-1）等から図9に示すように、1号機のベントガスが1号機 SGTS フィルタトレイン側に逆流（自号機への逆流）するとともに2号機 SGTS 配管系に流入（他号機への流入）が生じたことによるものと考えられる。ただし、セシウム（Cs）の配管内側への付着に関するメカニズムについては、ベントガス中の水蒸気の凝縮やエアロゾルの沈降による影響の推定など更なる検討が必要である。

図9 自号機逆流と他号機への流入

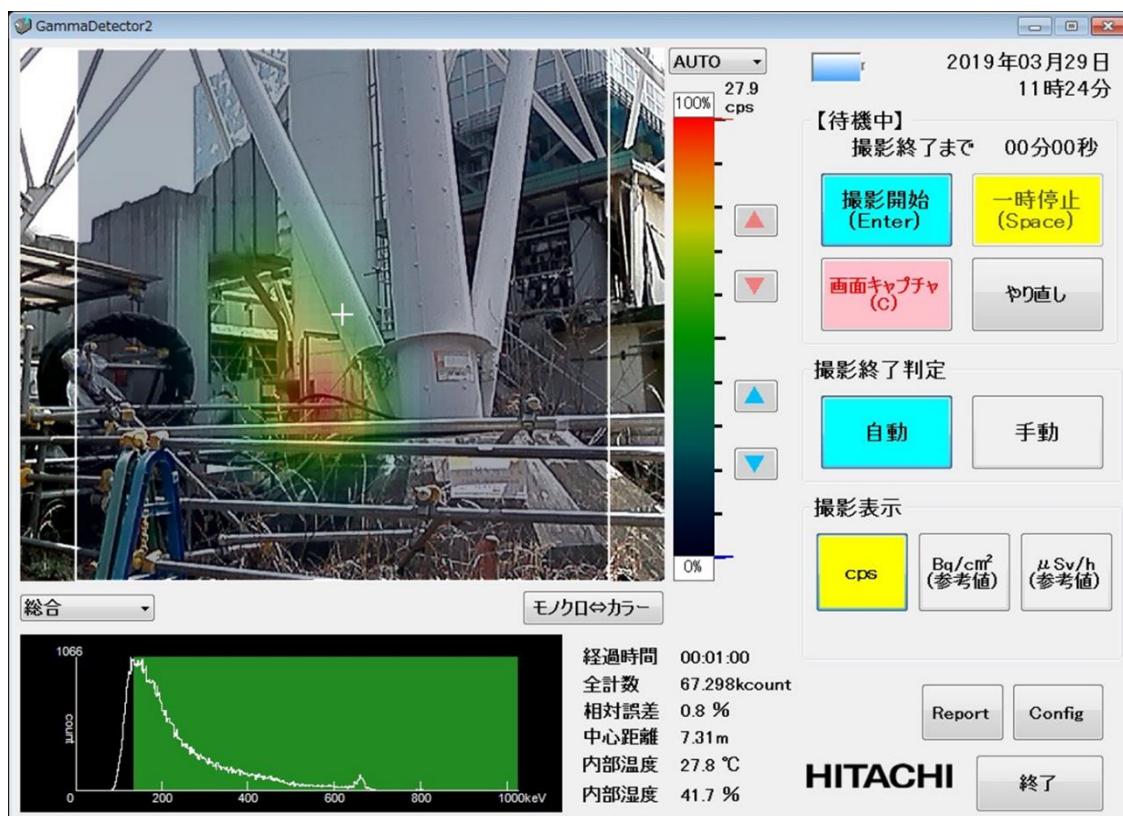
図1 1／2号機共用排気筒基部（ガンマカメラ）

1／2号機共用排気筒については、東京電力における調査でも東京電力福島第一原子力発電所事故直後に 10 Sv/h を超える線量率が測定される⁴など、高い汚染が確認されている。2020年2月に東京電力が実施した排気筒下部周辺 SGTS配管の線量率の調査⁵でも、1／2号機 SGTS配管接続部付近の配管水平部において、約 4.3 Sv/h が測定されている。

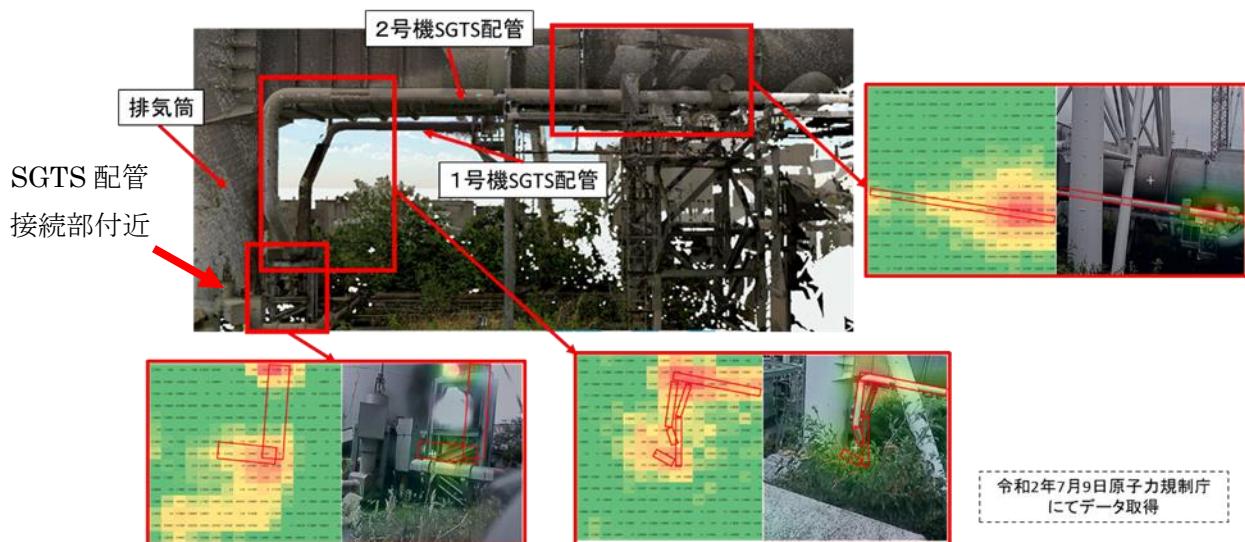
図2 1／2号機 SGTS配管接続部付近（ガンマカメラ）

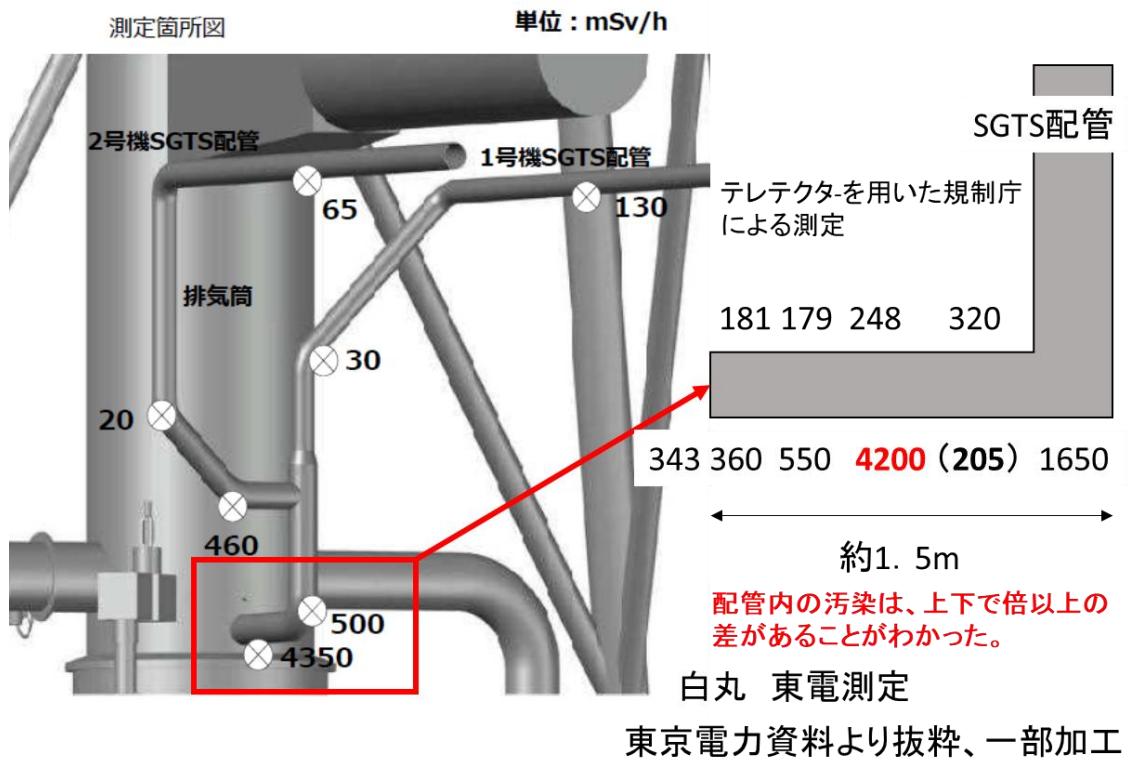
図3 1／2号機 SGTS配管接続部付近の SGTS配管（テレテクター）

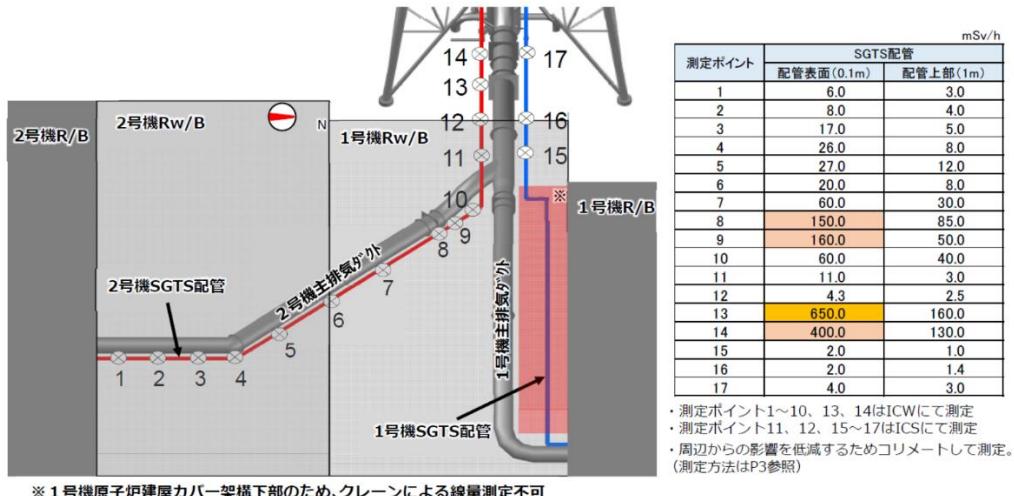
- 1号及び2号Rw/B上部のSGTS配管近傍の放射線量を概ね3~5m間隔で測定を実施。
- 測定ポイントのうち比較的高い放射線量はNo.8、No.9、No.13、No.14にみられ、最も高い値は、No.13の2号機SGTS配管表面から高さ0.1mの位置で約650mSv/hであった。

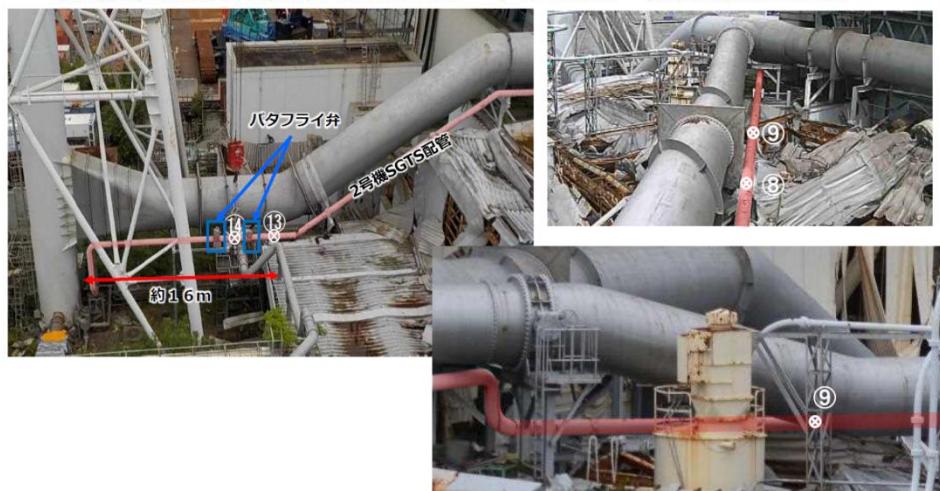
- 高い放射線量が確認された、No.13(650mSv/h)及びNo.14(400mSv/h)付近にはバタフライ弁が設置されているため、放射性物質が止まりやすい環境も考えられる。
- 一方、No.8/9(⑧150mSv/h、⑨160mSv/h)に関しては水平配管部分であった。
※周辺からの影響を低減するためコリメートして測定。（測定方法はP3参照）

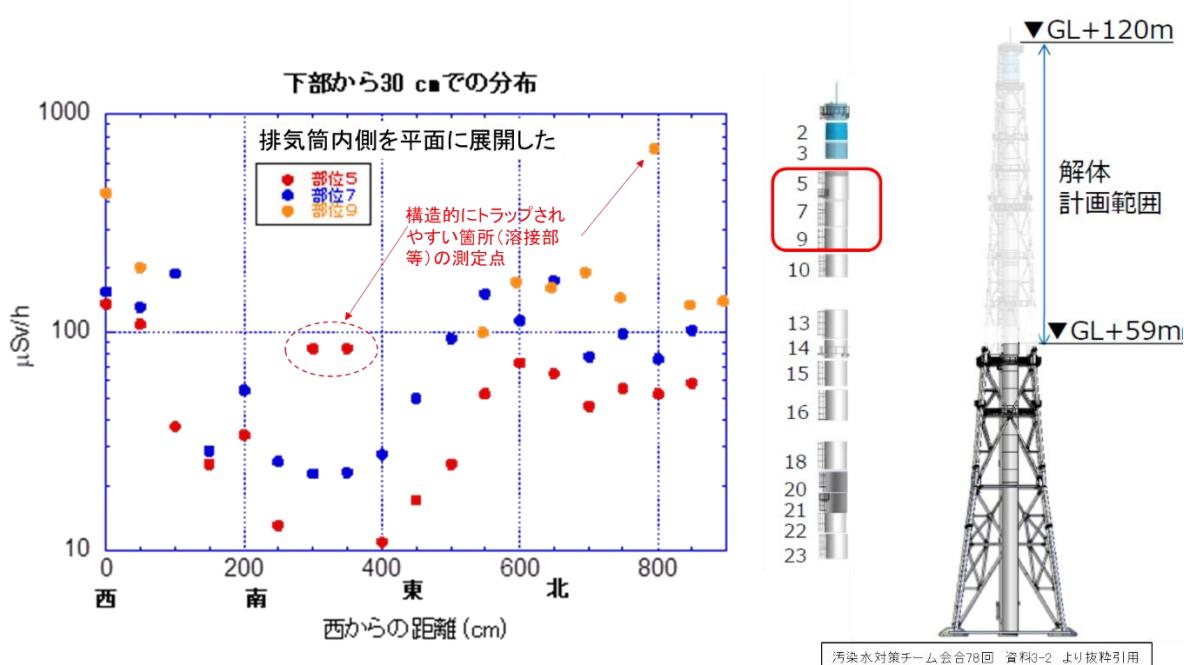
このことから、1号機ベント時のベントガスの排気筒内における流動は内面に対して均一な流れではなかったと考えられる。（図16）

なお、 β 線の測定結果によると、 γ 線による汚染に比べて β 線による汚染の程度が高く、500Bq/cm²の部位も確認され、さらに高くなる傾向にあった。これらの汚染は、主にCs-137によるものであり、今回の調査では、Sr-90-Y-90による β 線による汚染は確認されていない。

図16 電離箱による線量率の測定結果（調査チーム）

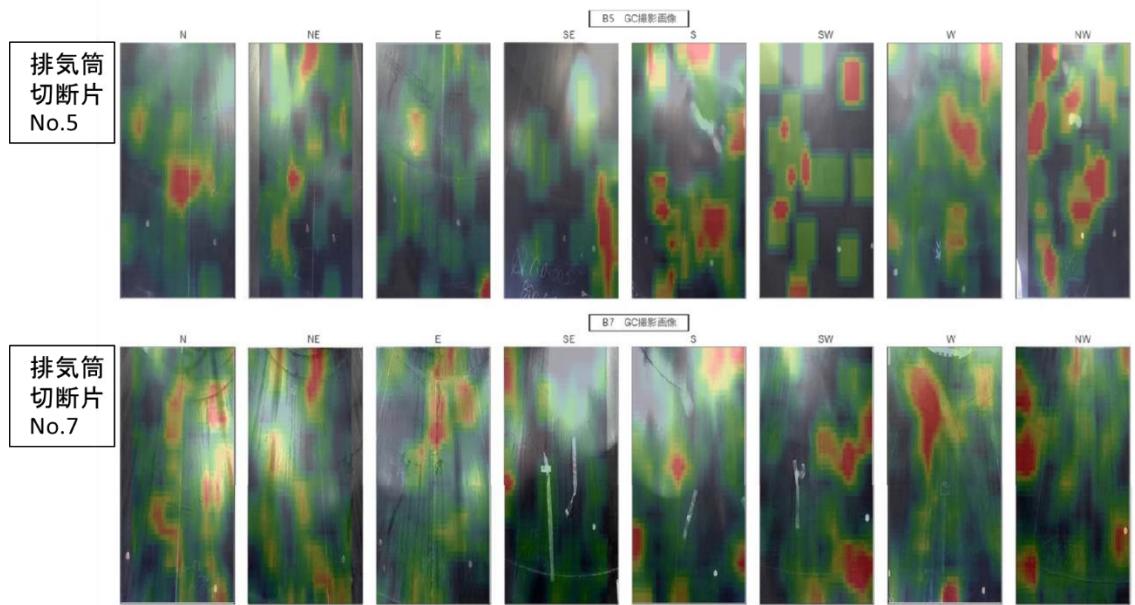
排気筒の周方向における汚染密度の分布は、ガンマカメラによる排気筒内面の汚染密度分布の測定でも確認されている。（図17～19）

図 17 排気筒内面の汚染密度分布（ガンマカメラ画像（No. 5, No. 7））

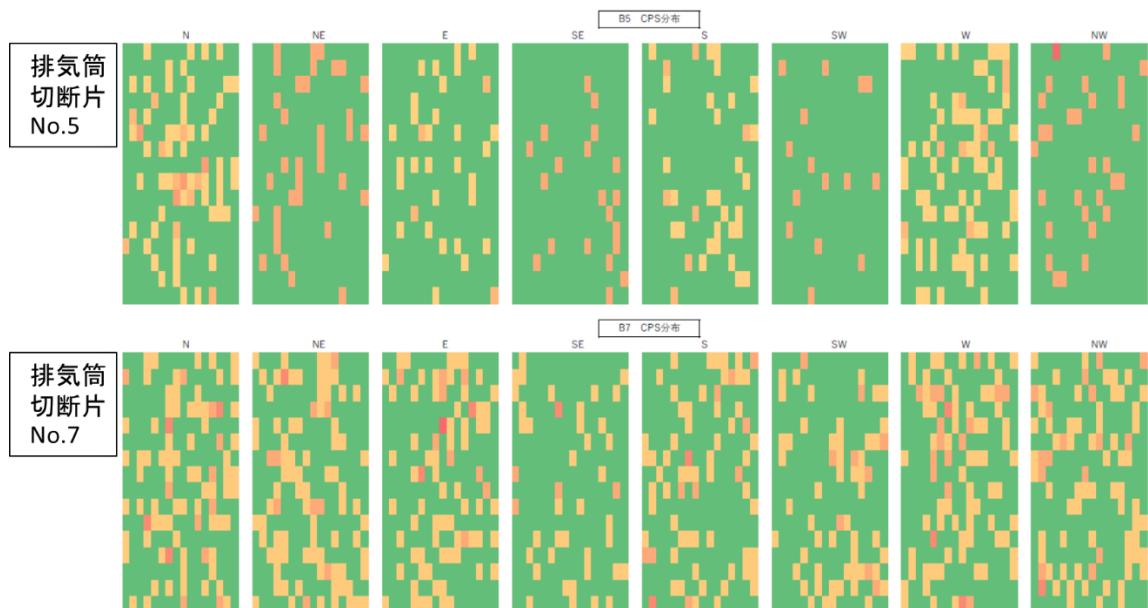
図 18 排気筒内面の汚染密度分布（計数率分布（No. 5, No. 7））

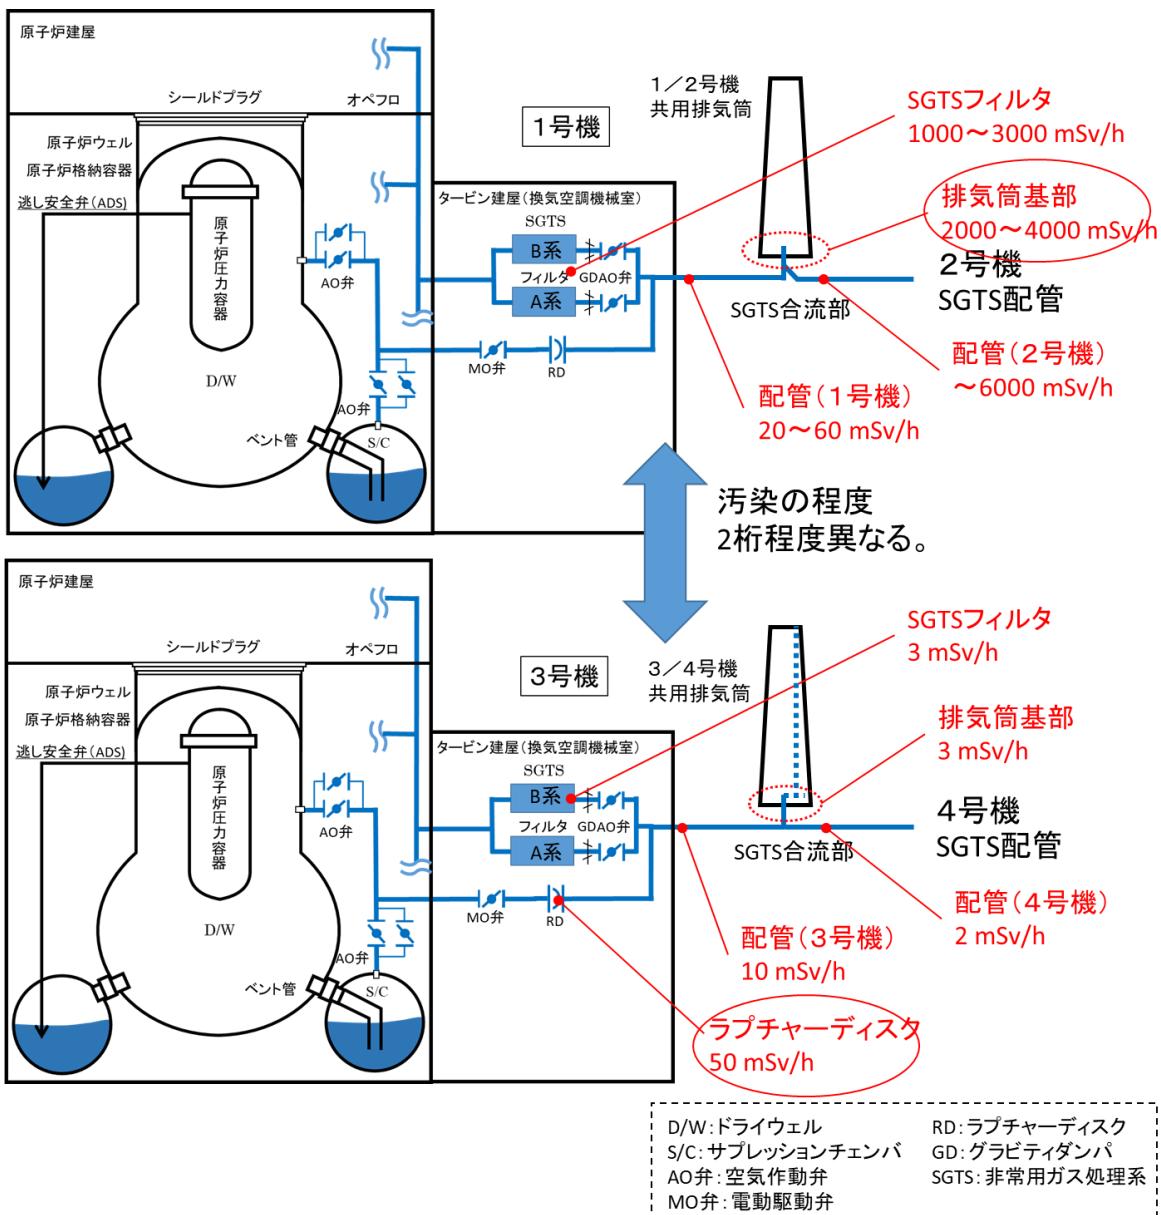
以上のように、現地調査の結果、全体としてみると1／2号機 SGTS 配管系の方が3／4号機 SGTS 配管系よりも 2 枠程度、汚染の程度が高いことが確認された。（図1）

図1 1/2号機 SGTS配管系及び3/4号機 SGTS配管系の汚染程度

1/2号機 SGTS配管系では、2号機ラップチャーディスクが破裂せずベントに成功していないこと（別添2参照）から、2号機は汚染源とならない。また、3/4号機 SGTS配管系では、4号機が定期検査中で全ウラン燃料が原子炉圧力容器（RPV）から使用済燃料プールに取り出されていたことから、4号機は汚染源とならない。

本現象の原因は、サプレッションチェンバ（S/C）におけるスクラビングによる除染係数（別添5-1）及び真空破壊弁からのバイパスの可能性（別添5-2）の観点からも検討を行ったが、最終的には、ベント実施時点の原子炉格納容器（PCV）内部のセシウム（Cs）濃度が1号機の方が3号機よりも大幅に高かったことであると判断した。

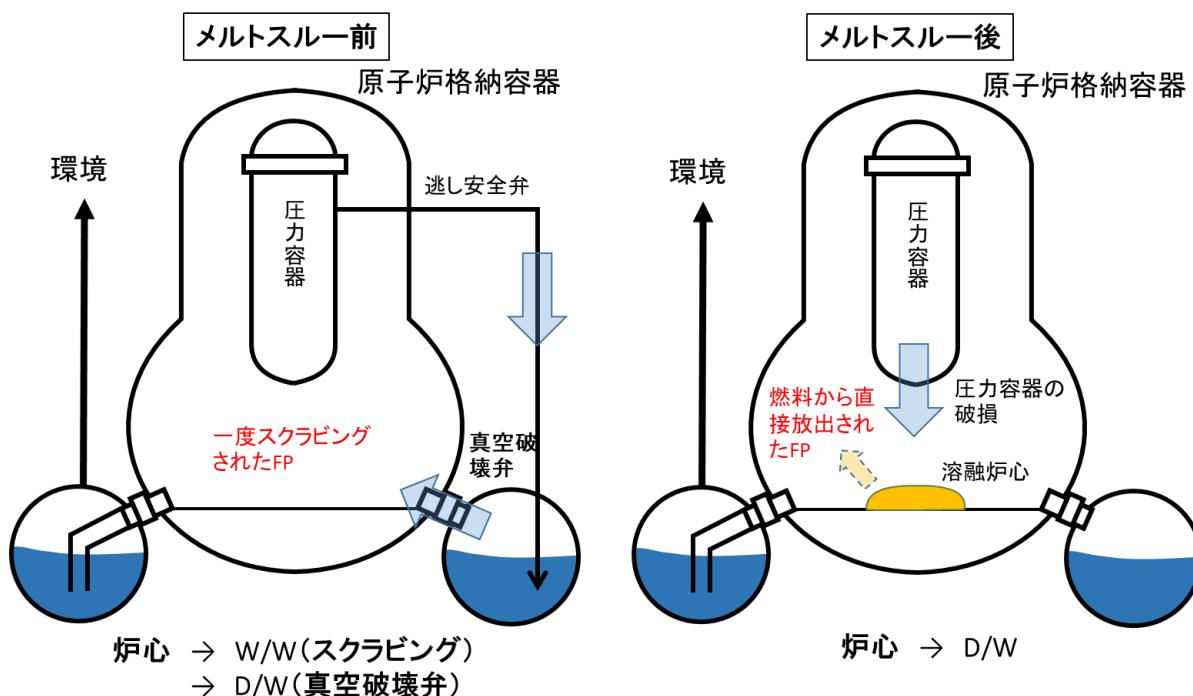
これは、ベント時点において、1号機では原子炉圧力容器（RPV）に大きな破損が生じていたが、3号機ではそのような状況に至っていなかったことに起因していると考えられる。（1号機は図2の右の状態、3号機は図2の左の状態）

図2 ドライウェルへの主要なFP移行経路の比較

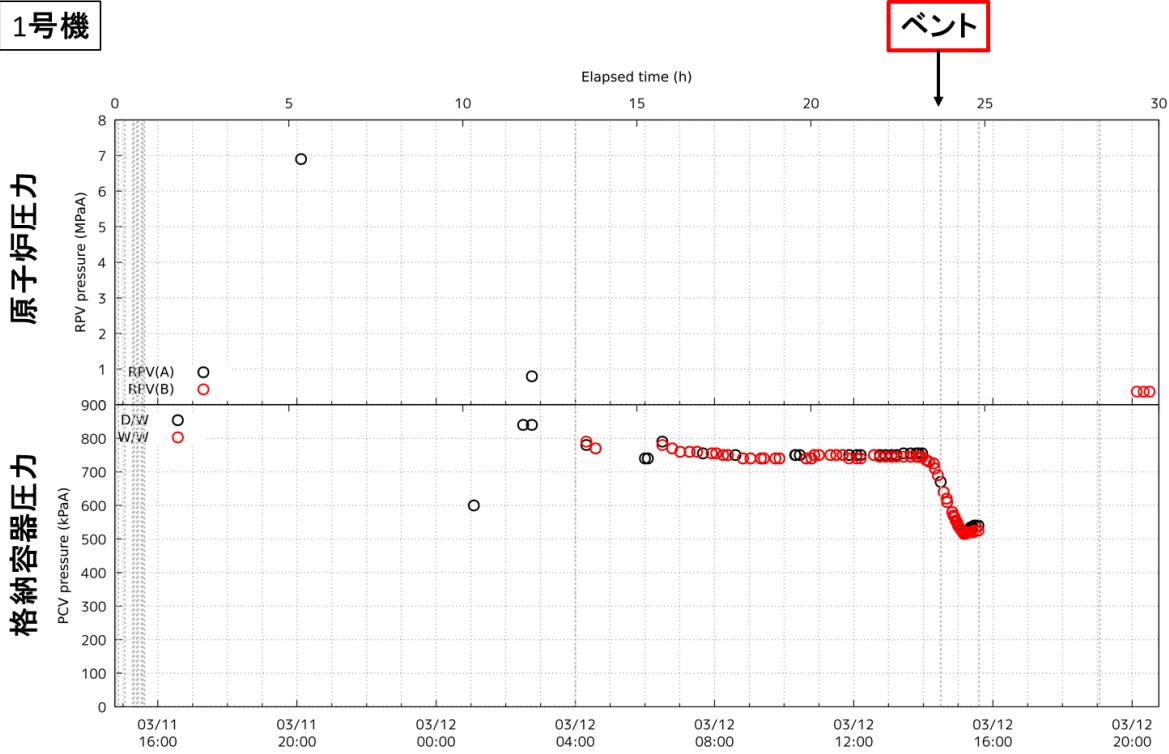
1号機については、図3に示すようにベントの約12時間前には原子炉圧力容器（RPV）圧力が1MPaを下回り、この時点で原子炉圧力容器（RPV）下部の大きな破損が想定される。

図3 1号機原子炉圧力の推移

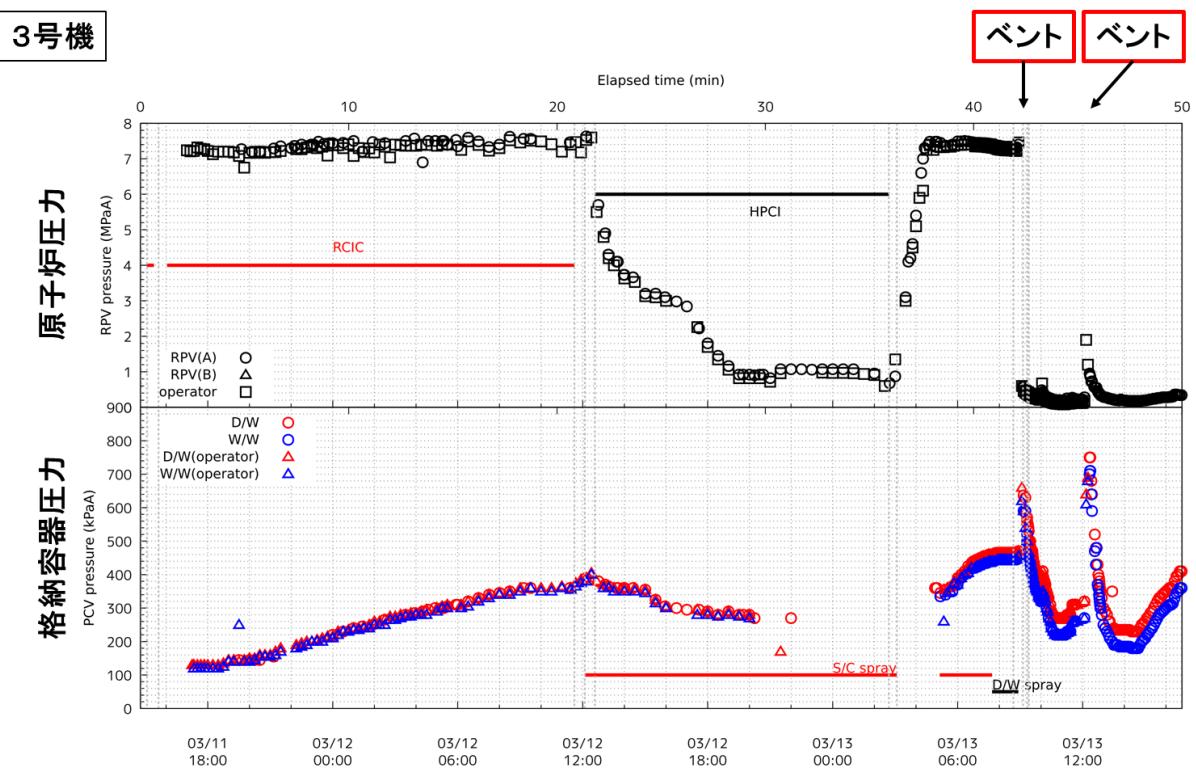
一方、3号機では、図4に示すようにベント時点まで原子炉圧力容器（RPV）圧力は7MPa付近を維持しており、その時点までに原子炉圧力バウンダリから原子炉格納容器（PCV）への漏えいが多少あったとしても、炉心が原子炉圧力容器（RPV）下部に落下するような事態には至っていなかったと判断している。

図4 3号機原子炉圧力の推移

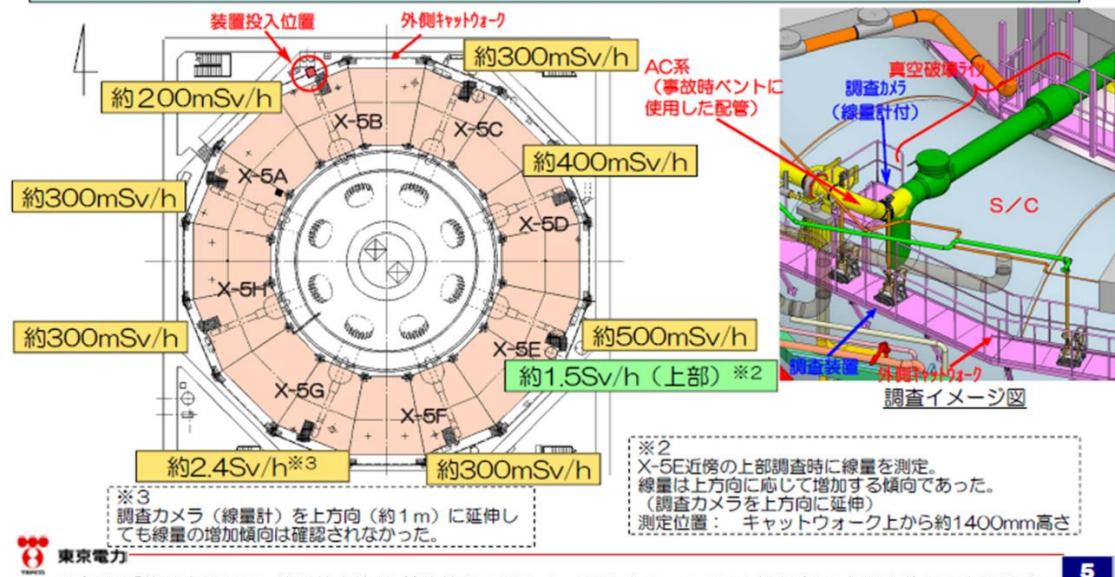
この測定結果では、S/C上部のうちベント管（X-5E）の近傍の上方向に線量率が上昇する傾向が確認された。当該部付近にはS/Cに繋がっている真空破壊弁があり、キャットウォーク上から約1.4mの高さで約1.5 Sv/hの線量率が測定された。

また、S/C上部のうちベント管（X-5G）の近傍では約2.4 Sv/hの線量率が測定されたが、当該部は上方向約1mの高さでも線量率の増加傾向は確認されなかった。他のS/C上部については、約200～400 mSv/hであり、X-5G近傍が1桁程度高く、X-5E近傍の上方向（真空破壊弁付近）についても1桁程度高い値であった。（図1）

この測定結果から、高い線量率が測定された2箇所（真空破壊弁付近（X-5E近傍の上方向）及びS/C上部（X-5G近傍））については、S/Cに接続している真空破壊弁が故障し、ドライウェル（D/W）中の気体がベント時にスクラビングを経由せずに排気された可能性が指摘された。これは、ベントガス中に、ベント管を経由してスクラビングされた後の放射性物質とD/Wから直接S/Cの気相部に放出された放射性物質が混在していた可能性を示唆するものであり、SGTS配管系の汚染状況やソースタームの解釈や分析の観点から検討を要するものであった。

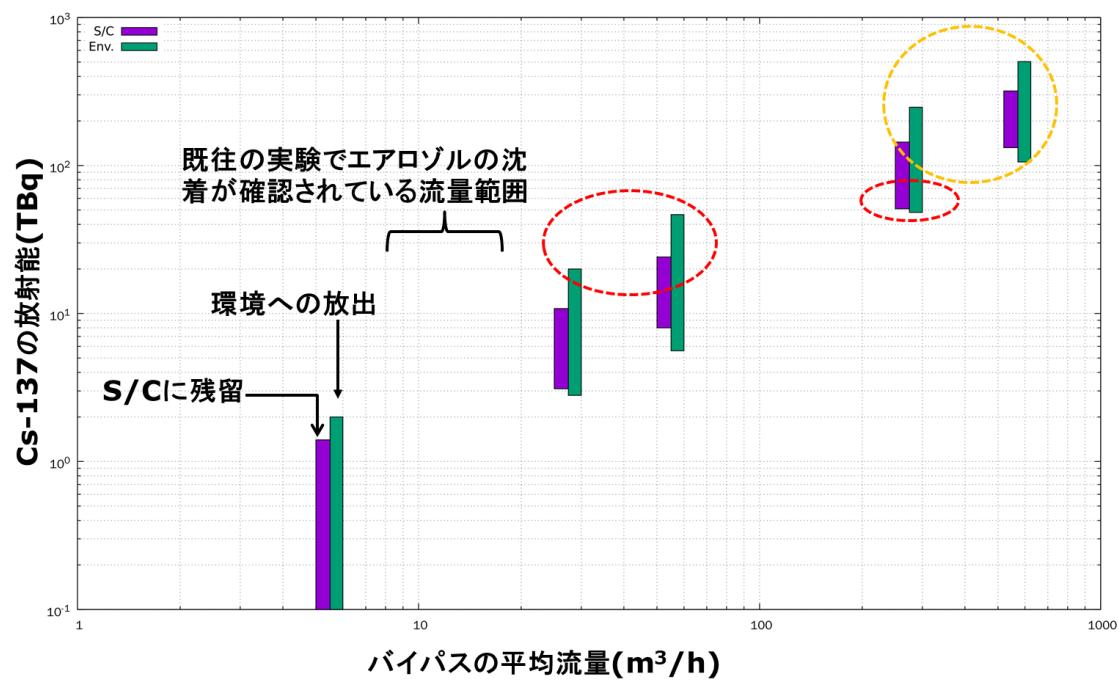
真空破壊弁のバイパス流量をパラメータとして変化させ、真空破壊弁のバイパスによって S/C へ移行する Cs-137 について、ベントによって環境へ放出される量と S/C に残留する量を評価した。図 5 に示すように、バイパス部での流量が $100 \text{ m}^3/\text{h}$ を超えるような大規模な漏えいの場合は、ベントによって環境へ放出される Cs-137 の放射能は数百 TBq となることが分かる。これは環境中で測定された放出量を大幅に超えており、このような規模のバイパスが生じたとは考え難い。また、前述のようにバイパスが生じないと考えた場合でも、ベントによる環境への放出量は 100 TBq 程度と評価されていることから、1 号機のベント放出量が高くなつた主要因を、真空破壊弁のバイパスによるものとすることは合理的ではない。

図 5 Cs-137 の移行量 (バイパスによる増加分)
