東京電力福島第一原子力発電所
事故の調査・分析に係る中間取りまとめ
～2019年9月から2021年3月までの検討～

2021年3月5日
東京電力福島第一原子力発電所における
事故の分析に係る検討会

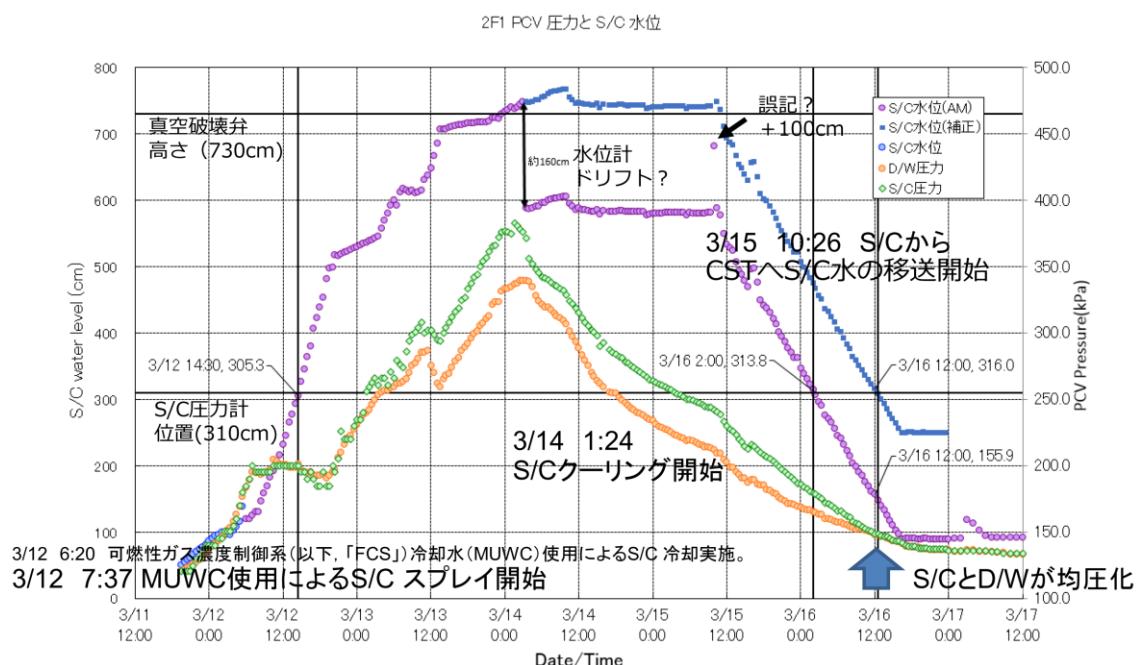
福島第二原子力発電所 1号機 (2F1) では、目視点検の結果、真空破壊弁のシートガスケットが外れていることが確認されている[6]。図 6 に 2F1 で測定された原子炉格納容器 (PCV) 圧力を示す。3月 13 日 0 時頃から 3月 16 日 12 時頃の間は S/C 圧力 (黄緑) が D/W 圧力 (オレンジ) よりも高い値で推移している。真空破壊弁が作動することで S/C 圧力と D/W 圧力は均圧化されるが、圧力差が解消されずに維持されている。このことから、真空破壊弁が開いた状態が長時間継続したことが、シートガスケットが外れた原因となった可能性を指摘した。一方、S/C 圧力と D/W 圧力の圧力差は、真空破壊弁の作動圧よりも高いものであったが、第 14 回事故分析検討会において、2F1 では 3月 12 日 7 時 37 分から復水補給水系 (MUWC) の使用による S/C スプレイが開始されたことで、S/C 水位が S/C 圧力計の位置よりも高くなり、S/C 圧力は水頭圧の影響を受けているとの説明があった。

図 6 2F1 での PCV 圧力と水位の関係[7]

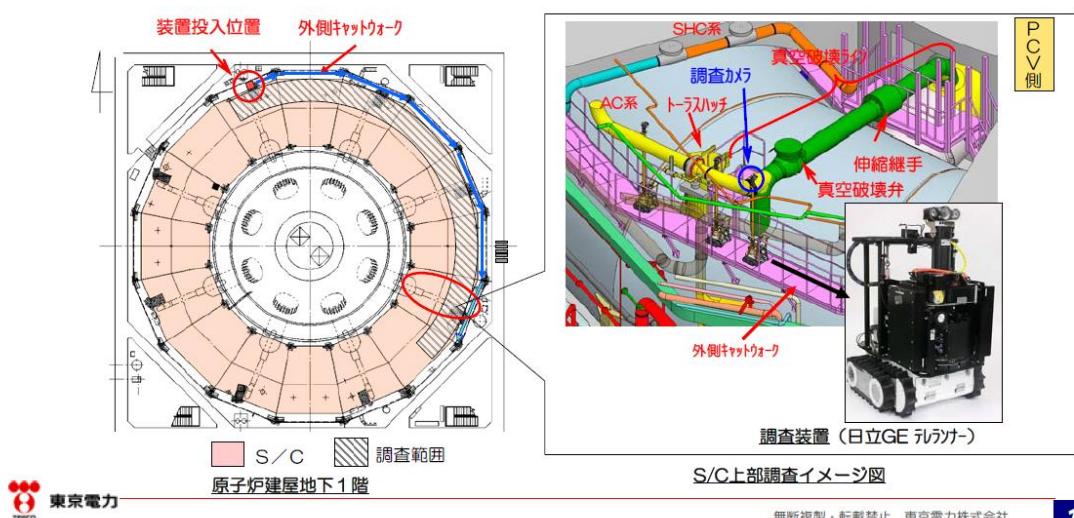
1号機 S/C 上部調査（2014年5月）で観測された高い線量率の箇所のうち、S/C 上部（X-5E 近傍）の上方向については、調査カメラによって真空破壊ラインの伸縮継手保護カバーの原子炉格納容器（PCV）側と反原子炉格納容器（PCV）側からの漏えいが確認されている。周辺の真空破壊弁、トーラスハッチ、不活性ガス系（AC 系）配管等に漏えいは確認されていない。（図 7～9）

のことから、真空破壊弁のバイパスの有無については不明であるが、真空破壊ラインの伸縮継手部の損傷により原子炉格納容器（PCV）バウンダリからの漏えいが生じており、当該部付近における高い線量率の原因となっていることが考えられる。

図 7 1号機 S/C 上部調査の概要（東京電力調査）

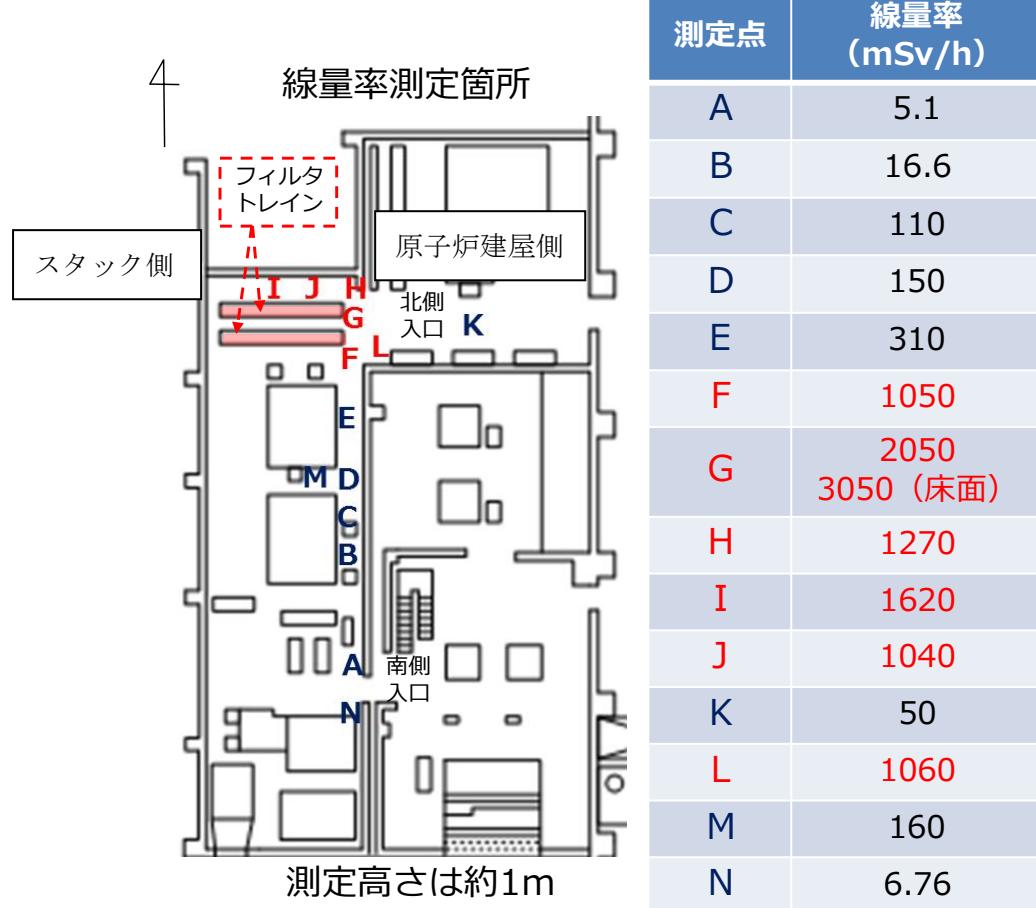
以上のことから、1号機のSGTS フィルタトレインの汚染は自号機のベントガスが逆流してきたことによるものと考えることが合理的である。

図3 東京電力による1号機SGTS フィルタトレイン周辺の線量率調査結果
(2020年8月25日測定)※

なお、1号機については、今後、追加の線量率測定等が必要である。

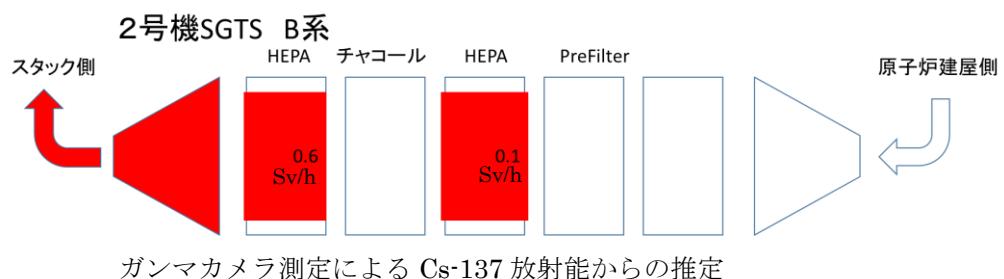
2号機ではベント配管上のラプチャーディスクが破裂していないことから、2号機 SGTS フィルタトレインの高線量率の原因是、1号機のベントガスが2号機 SGTS フィルタトレインに逆流していたことによるものと判断する。

図4 2号機 SGTS フィルタトレインのガンマカメラによる測定結果
(2019年8月2日)

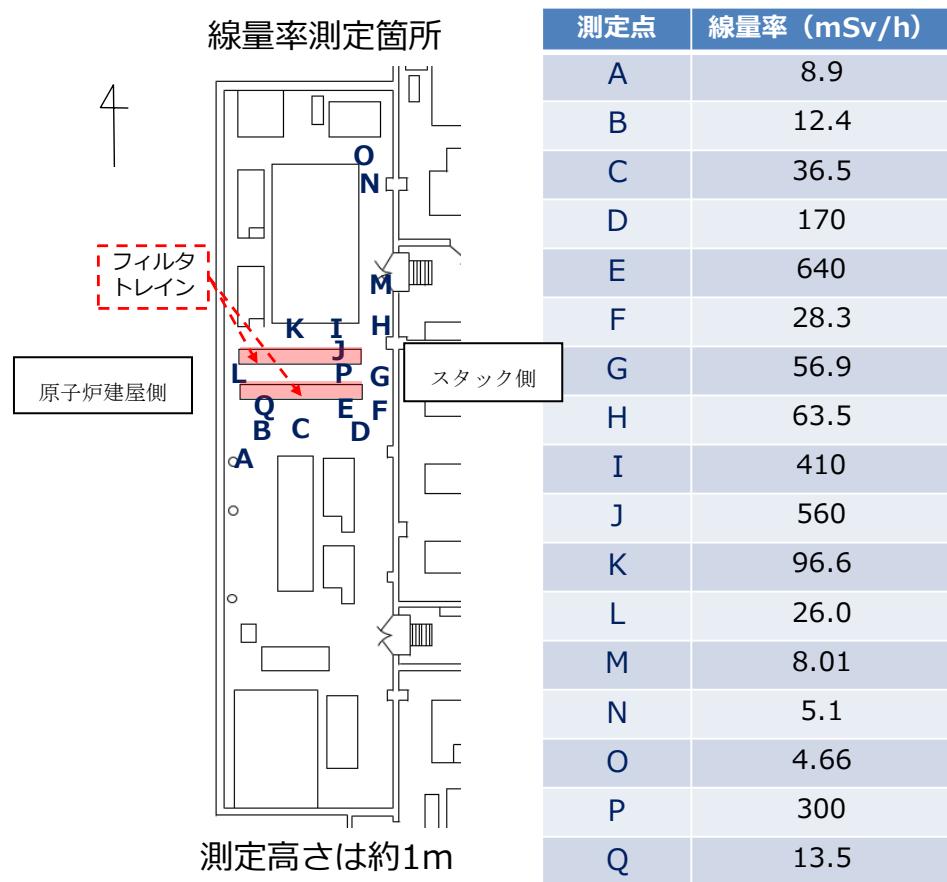
さらに、東京電力によるロボットを用いた2号機 SGTS フィルタトレイン周辺の線量率測定結果（図5）においても、両系のフィルタ出口側（スタック側）が、入口（原子炉建屋側）側よりも高い線量率となっている。

図5 東京電力による2号機SGTS フィルタトレイン周辺の線量率調査結果※

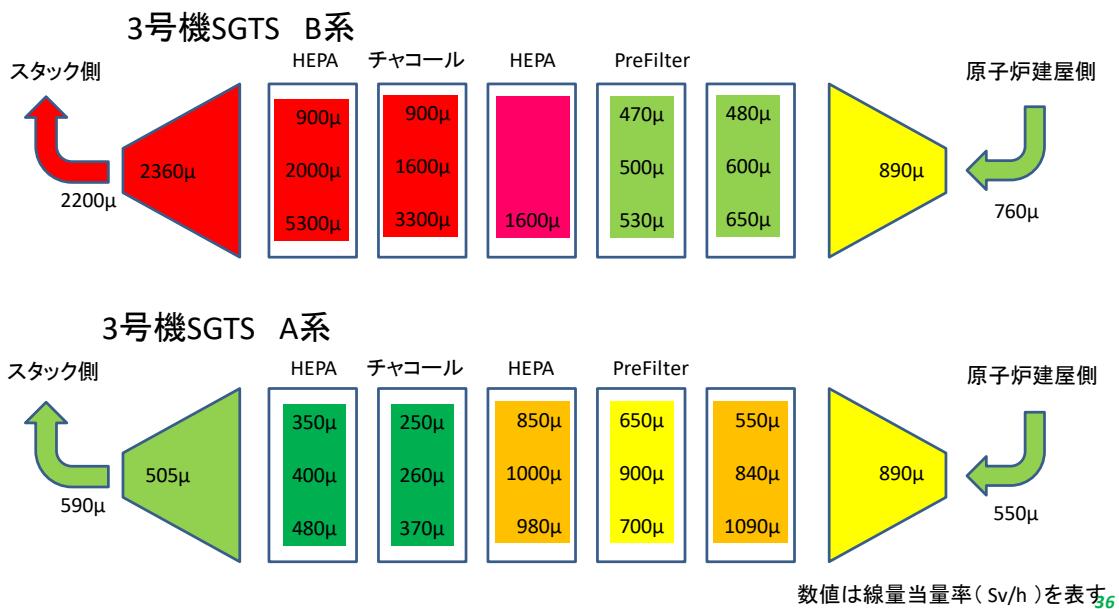
3号機 SGTS トレインは、1号機及び2号機に比べて線量率が低いことから、これまでの調査で詳細な測定結果が得られている。調査チームは、3号機の両系統の SGTS フィルタトレインに対し、コリメートした線量計を用いてフィルタが位置する箇所の上・中・下部における表面線量率を測定した（図6）。測定結果によると、B系では出口側（スタック側）の線量率が高く、入口側（原子炉建屋側）の線量率が低いのに対し、A系では逆の関係になっている。また、B系では出口側フィルタの下部の線量率が上部に比べて高くなっている。このことから、3号機 SGTS フィルタトレインではB系において3号機のベントガスが逆流していたと考えられる。

なお、A系のフィルタトレインでは入口側（原子炉建屋側）の線量率が高く、逆流の関係がみられないのは、出口側のグラビティダンパの漏えい率がB系よりも小さいことによるものと考えられる。

図6 3号機 SGTS フィルタトレインの線量率測定結果

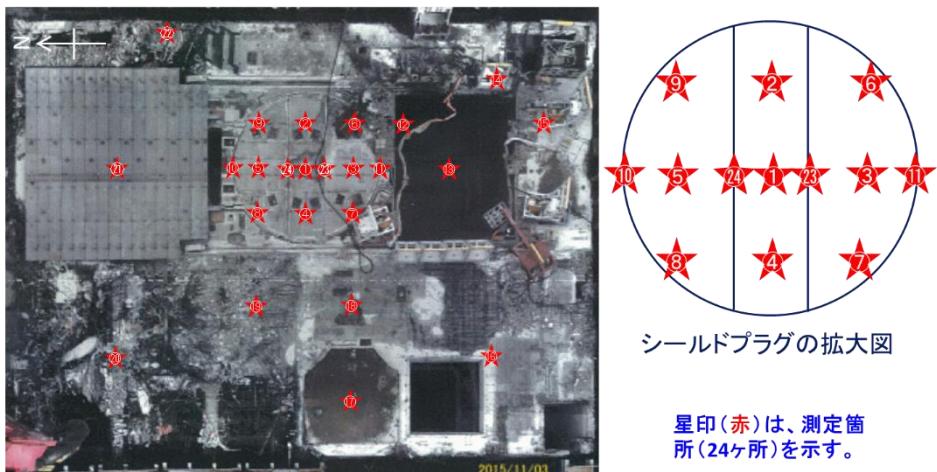
図4 3号機のオペフロの状況 (2015年11月19日)

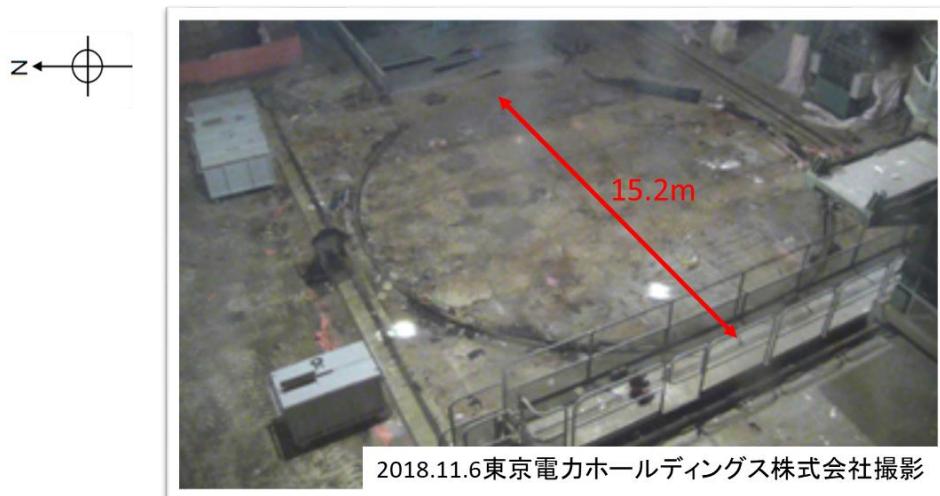
図5 2号機のオペフロの状況 (2018年11月6日)

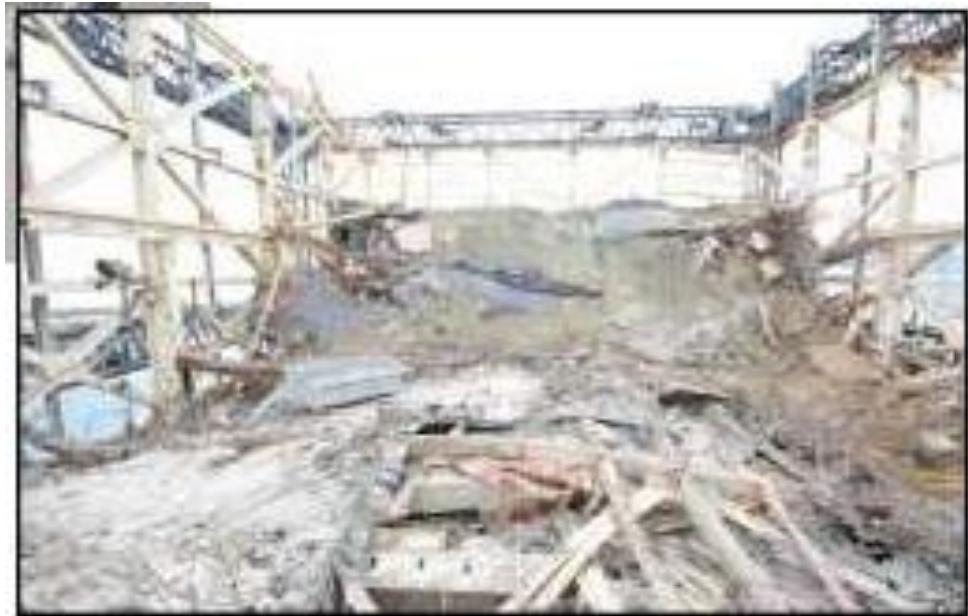
図6 1号機のオペフロの状況※

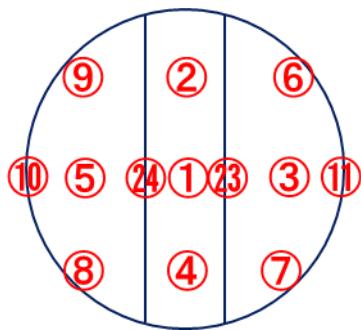
3号機オペフロでは、2015年11月に、東京電力の協力を得て、鉛コリメータ付のCdZnTe検出器による測定を行い、シールドプラグ下部のCs-137量の推定を行った。本検討とは若干異なるが、同じ手法で、シールドプラグ表面から約50cm位置のCdZnTe検出器による測定結果からCs-137全エネルギー吸収ピーク計数率を計算し、測定されたピーク計数率からCs-137の汚染密度を求めていた。シールドプラグ1層目（頂部カバー）上の測定位置を図7に、推定に用いた測定結果を表3に示す。汚染密度は、8.1E+09から5.7E+10Bq/cm²で、平均は2.7E+10Bq/cm²である。半径6mの隙間に一様にCs-137があるとすると、総量では、9.2から64PBq、平均値を使うと31PBqと推定される。（別添7-1）

図7 鉛コリメータ付き CdZnTe によるシールドプラグ 1 層目（頂部カバー）
上の測定場所

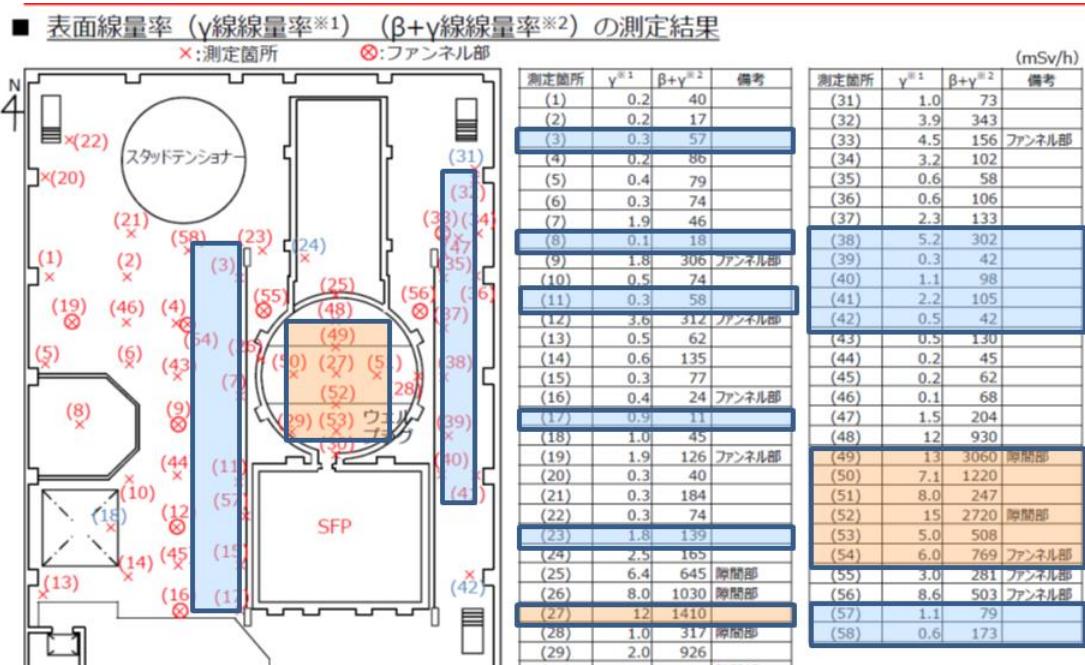
図10 東京電力による表面 γ 線線量率の測定結果※及び9)

オペフロ床表面の Cs-137 の汚染密度は、上記の図 1-1 に示す方法で、シールドプラグとそれ以外の場所を測定しており、プラグ継ぎ目やファンネル部のように汚染がたまりやすい場所を除くと大きな違いがないことが、スミア測定とガンマカメラ測定により確認されている。また、図 1-0 の表面 γ 線線量率の結果、シールドプラグ以外の場所の測定結果は、0.1～数 mSv/h とばらつきがあるものの、1mSv/h 程度であると仮定する。一方、シールドプラグ上では、プラグ継ぎ目以外の場所では 7～12mSv/h である。床面表面による寄与が、1mSv/h と仮定すると、シールドプラグ 1 層目（頂部カバー）と 2 層目（中間カバー）隙間の汚染からの寄与は、6～11mSv/h となる。

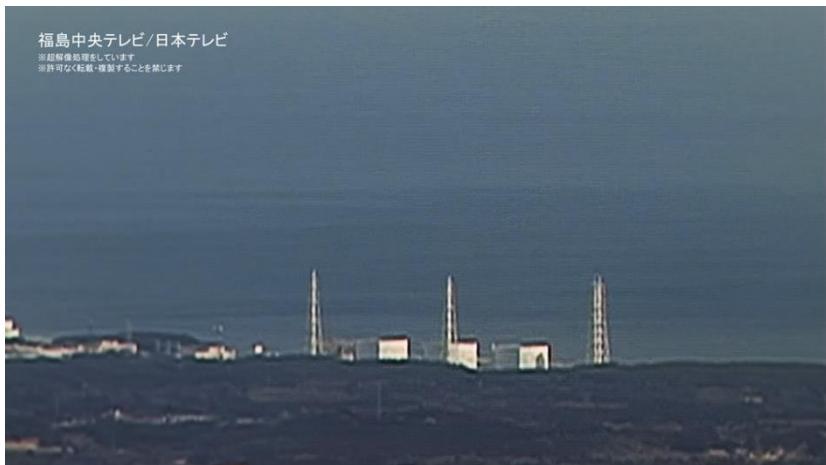
図3-1 爆発直前の3号機原子炉建屋の映像 (-3/60秒)

- ・火炎等が発生する
 $1/60$ コマ前の状況
(-3/60秒)
- ・原子炉建屋等における変形が始まっていない

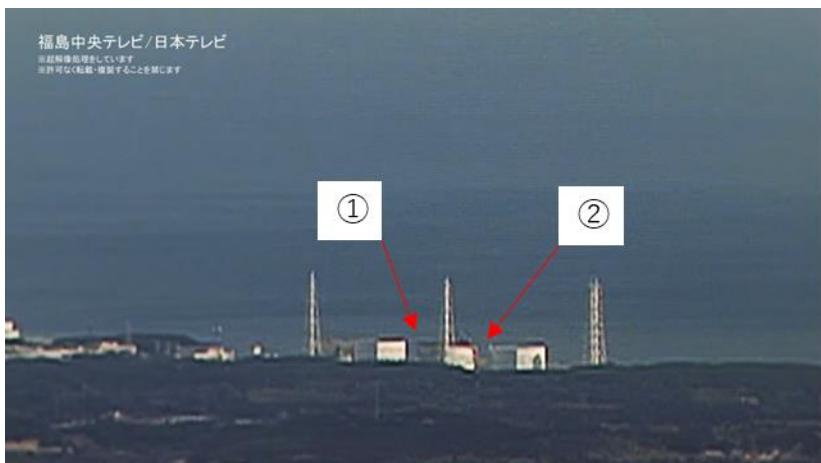
図3-2 -2/60秒時点での3号機原子炉建屋

- ①原子炉建屋の北西方向へ変形開始
- ②建屋東南角4階天井高さ付近に小火炎（赤紫）の発生

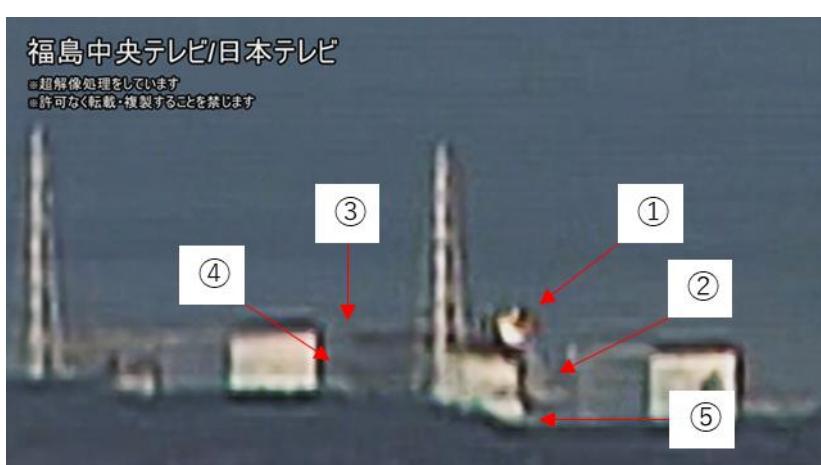
図3-3 -1/60秒時点での3号機原子炉建屋

- ①建屋屋根東南部に黄橙色火炎の発生
- ②4階部分から映像右方向に白煙放出
- ③建屋の北西方向への変形継続
- ④建屋北西角の北西方向への膨張開始
- ⑤南壁の崩落開始

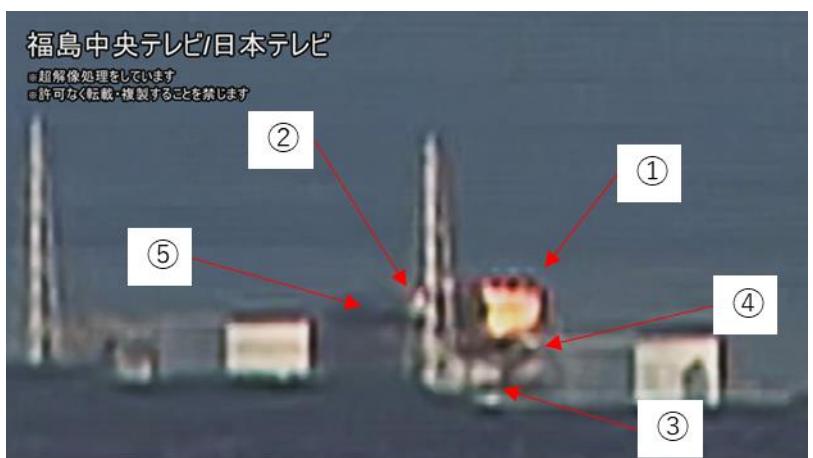
図 3－6 2／60秒時点での3号機原子炉建屋

- ①建屋屋根東南部の
橙色火炎拡大
- ②建屋南壁崩落顕著
- ③東南角へ噴出顕著

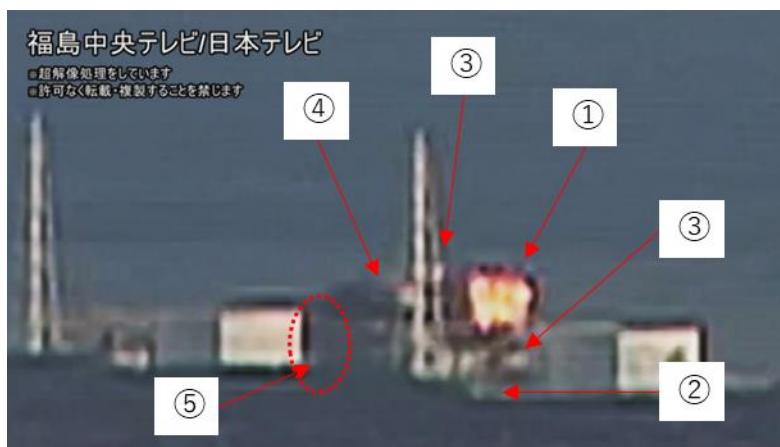
図 3－7 3／60秒時点での3号機原子炉建屋

- ①建屋屋根東南部及び見かけ上排気筒左の小火炎（黄橙色）は継続
- ②建屋南壁崩落顯著は前コマと同じ
- ③南壁4階部分や南東方向に見られる小さな火炎部分は、輝度からして火炎の照り返しの可能性。
- ④建屋屋根中央部の上方への膨張継続
- ⑤西側壁、変形開始直後から、2号機側へ膨張するように移動

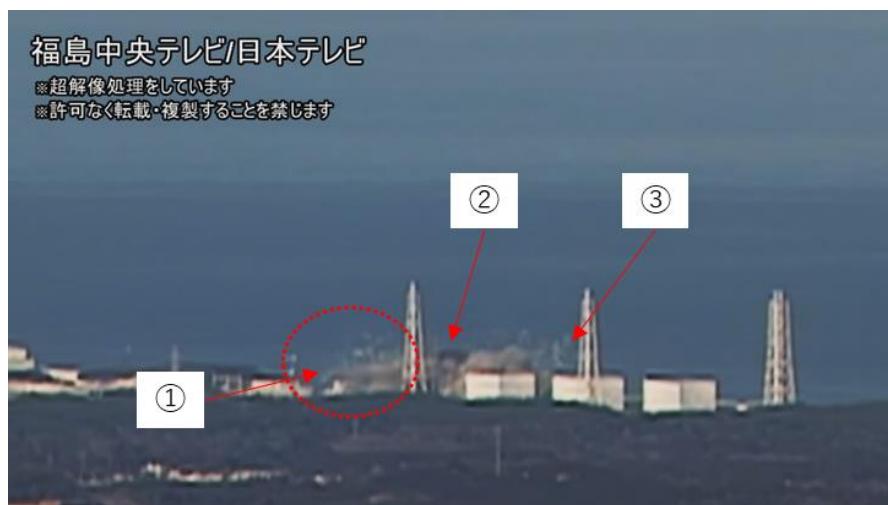
図4—4 1号機の水素爆発における噴煙等の状況 60/60秒

15/60秒以降の画像からは、特に図4-4に示した60/60秒の時点より、原子炉建屋の南北方向に破片が散乱、噴煙よりも遠方に散乱している様子がわかる。

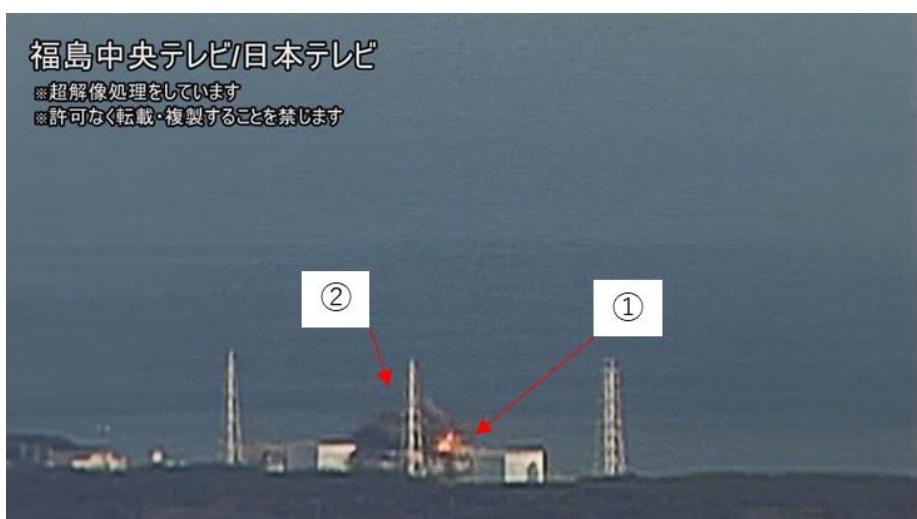
図5-2 3号機の水素爆発における噴煙等の状況 20/60秒

次に3号機を同様の視点で整理する。次の図5では、原子炉建屋上方に上昇する噴煙と破片に着目した。3号機原子炉建屋屋上において、20/60秒から60/60秒にかけて、火炎を取り巻くように黒煙が広がっている様子がわかる。その後、火炎はその燃焼位置は変わらずに黒煙に吸い込まれるように視認できなくなっている。

- ①建屋屋根東南部に拡大していた火炎は噴煙に吸い込まれるように視認できなくなった
- ②噴煙が上昇するとともに噴煙量も増加

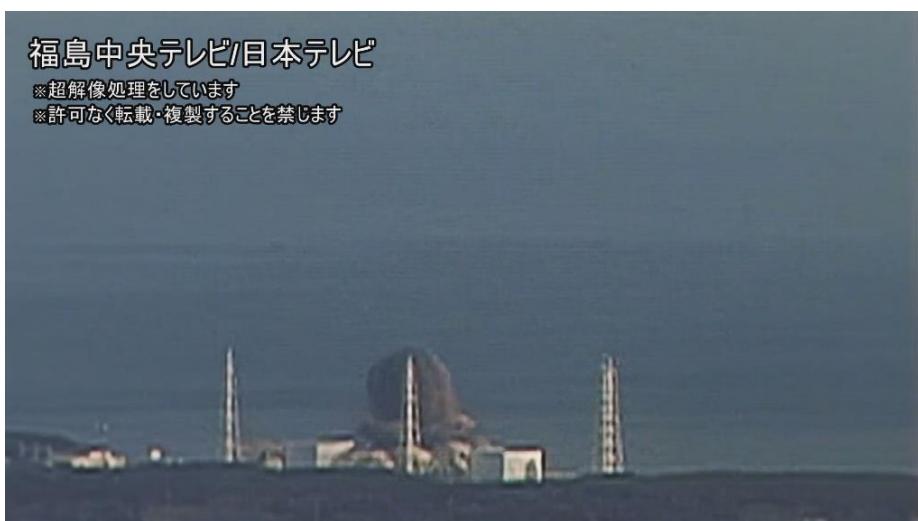
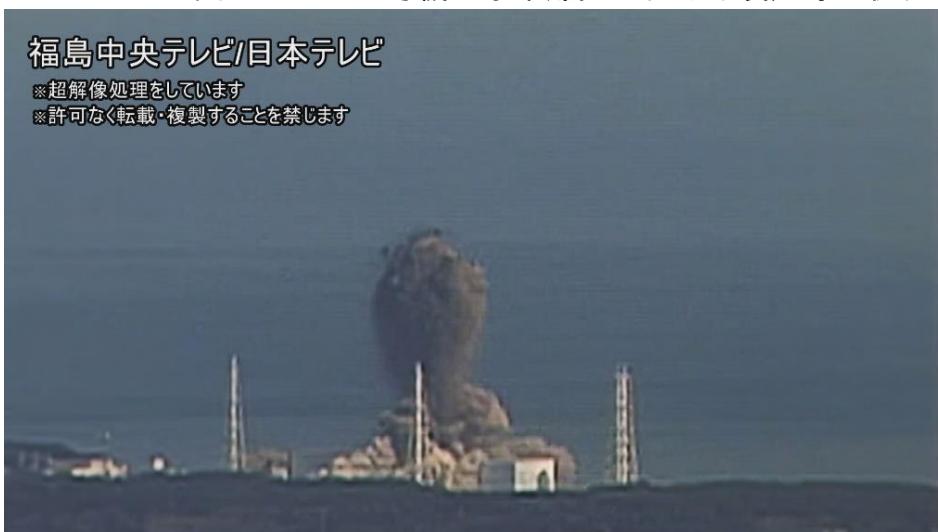
1号機と異なり、凝縮波は確認できていないが、破片と噴煙は同時に上昇しており、最終的には噴煙は270m付近に、大きな破片は200m以上まで約9秒程度かけて上昇している。よって、1号機と3号機を発生した噴煙と破片の挙動で比較しても、3号機の大きな噴煙及び破片の挙動は、初期の爆発エネルギーだけで吹き上げられたとする説明は困難である。

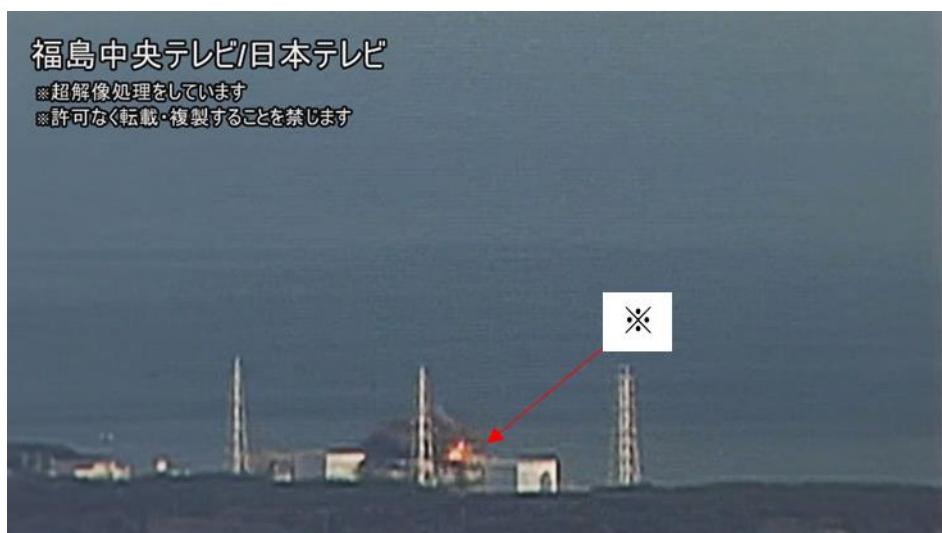
図 7-10 3号機における水素爆発時の原子炉建屋上部の火炎の状況 20/60秒

※火炎が吸
い込まれる
よう視認
できなくな
る

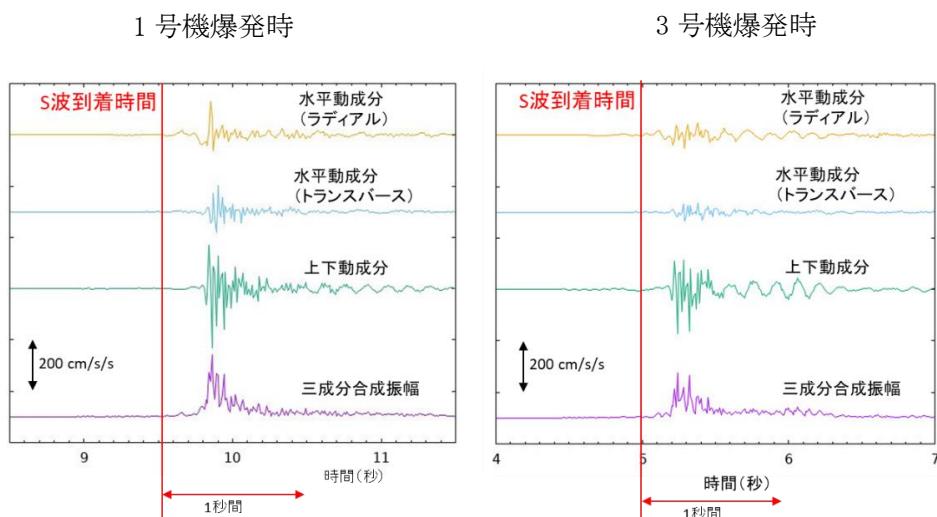
図4. 1号機及び3号機爆発時の観測点Dにおける3成分波形及びSRSS振幅

1号機及び3号機爆発時の観測点Dにおける観測波形のうち、4.2節で同定したS波到着時間付近の波形を図4に示す。いずれの爆発時も上下動成分は水平動成分に比べ同等以上の大きな振幅を示しており、地盤を伝播する振幅には上下動成分が大きく寄与していることがわかる。よって、最大振幅の評価には水平動2成分に上下動成分を加えた、3成分のそれぞれの振幅の二乗和平方根（SRSS振幅）を用いることとし、S波到着時間から1秒間以内における最大加速度を読み取った。ここで、観測点Dは1号機及び3号機からそれぞれ422m、351mとほぼ同程度の距離にあるが、いずれの成分の最大振幅も1号機のほうが大きく、地盤を伝播したエネルギーは1号機爆発時が3号機に比べ大きかったことが推測される。なお、本検討では1号機、3号機及び4号機の爆発は1回であったと仮定して解析を行った。

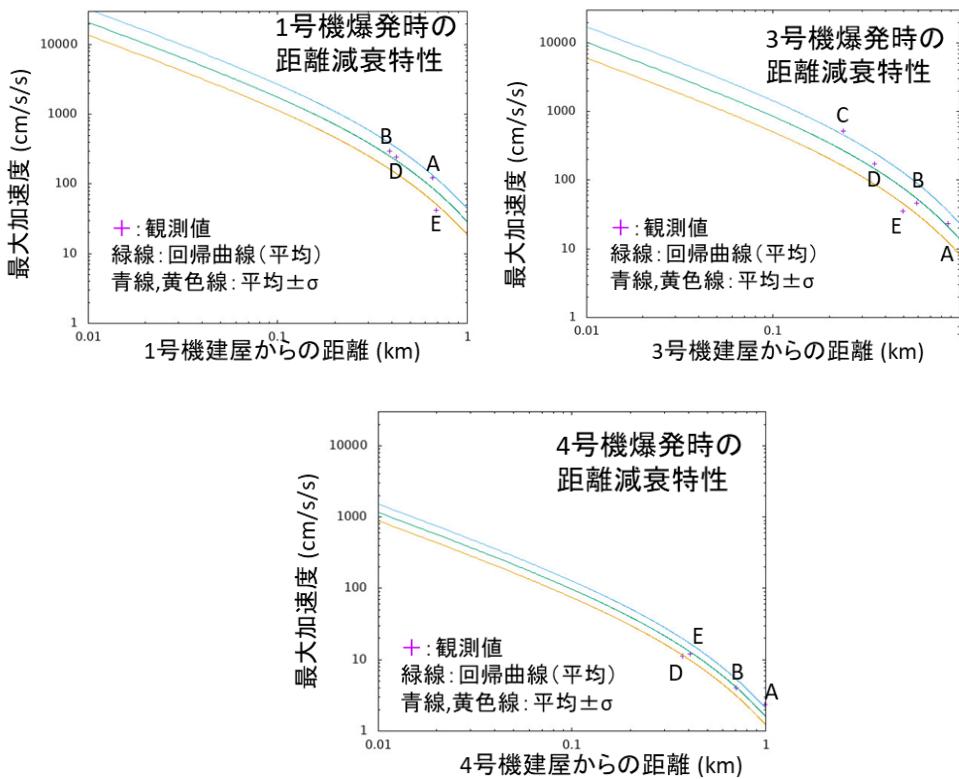
図5. 1、3 及び 4号機爆発時の SRSS 振幅と回帰曲線

図5に1、3及び4号機の爆発時に観測された最大加速度と(2)式による回帰曲線（緑は回帰の中央値、青及び黄は土標準偏差）を示す。ここで、1号機爆発時のC観測点では地震計の測定限界を超えた加速度が記録されていること、また、1号機爆発時のC観測点では高周波(35Hz程度)の大きなノイズが記録されていることから、回帰分析においてこれらの記録は使用しないこととした。

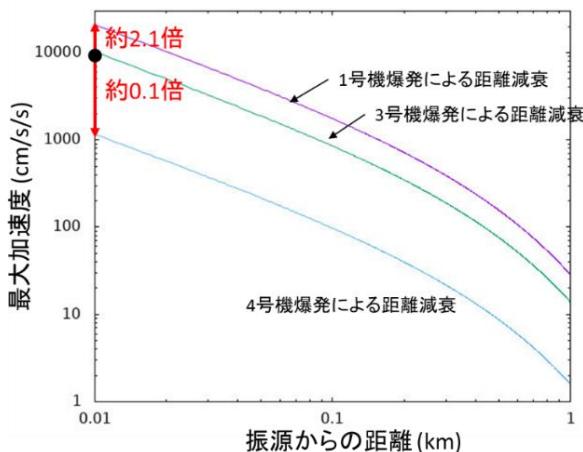
図6. 各号機の爆発時の最大加速度の回帰曲線と振源近傍の振幅比

ここで*i=1,3*に対応する $A_i(r)$ として、それぞれ1号機及び4号機爆発時の振源近傍の距離rにおける最大加速度を考える。図6に1、3及び4号機爆発時に對応する回帰曲線と、振源近傍の距離0.01 kmにおける M_2 に対する M_1 、 M_3 の比を示す。推定した振幅比について1号機爆発時は3号機爆発時の約2.1倍、4号機爆発時は3号機爆発時の約0.1倍であった。また、エネルギー比は振幅比の二乗に比例すると仮定して簡易的な推定を行うと、地盤を伝播したエネルギーについて1号機爆発時は3号機爆発時の約4.4倍、4号機爆発時は3号機爆発時の約0.01倍となる。なお、ここで推定した振幅比（エネルギー比）は回帰曲線の中央値を用いた結果である。各号機爆発時の振幅（エネルギー）の大きさを、回帰誤差として標準偏差(σ)ま

で考慮して比較した場合、4号機は3号機に比べその差は有意に小さく、1号機は3号機に比べ、その差が有意に大きいとまではいえないことに留意する必要がある。

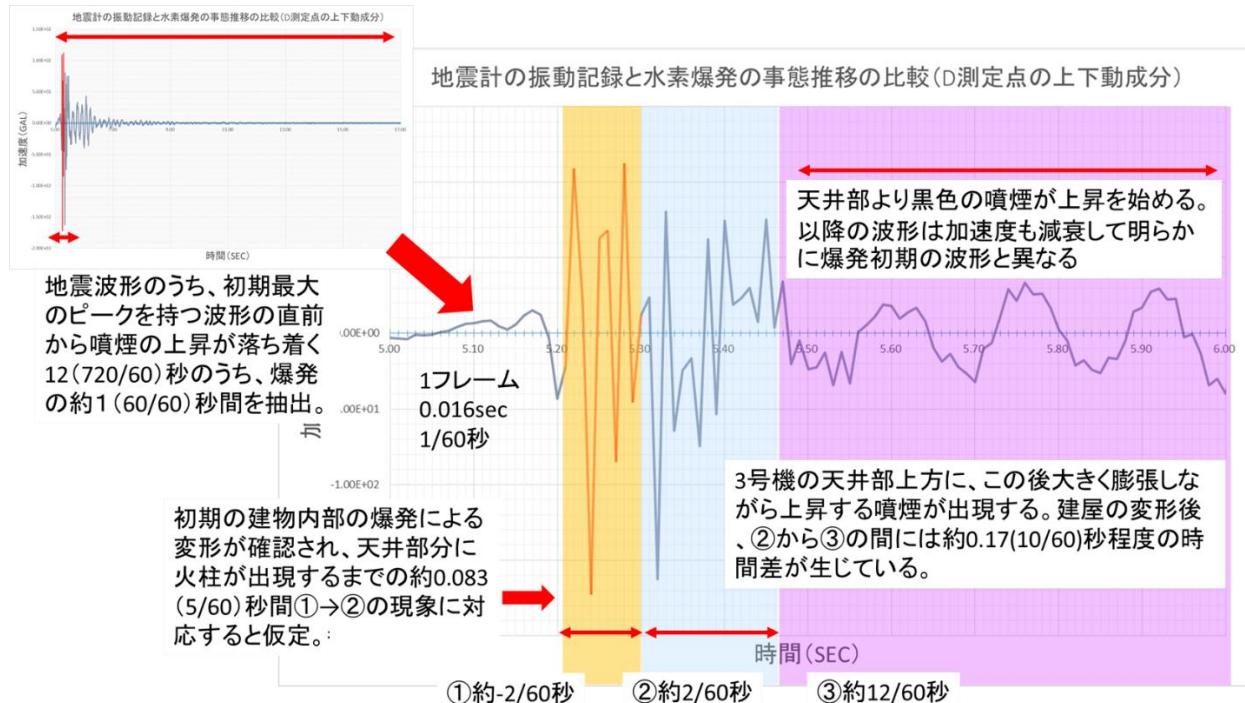
図2 地震計の振動記録と水素爆発の事態推移の比較

今回の検討により、初期の爆発現象の時間をスケールの基準として比較すると、正確な起点を特定することは困難であるが、噴煙上昇までには約0.17(10/60)秒を要していること、また、振動波形側も同時刻には大きな揺れが収まっていることなどから、初期の爆発現象と噴煙上昇の間には、有意な時間差があることが説明可能であることが示された。また、振動加速度の観点においても、初期の爆発現象と噴煙では、明らかに加速度が小さいなど異なる点を確認できた。(図2)

よって、地震計の振動記録の時間的推移面に、3号機の水素爆発が多段階の過程を経ていることを否定する要素はないことを確認した。

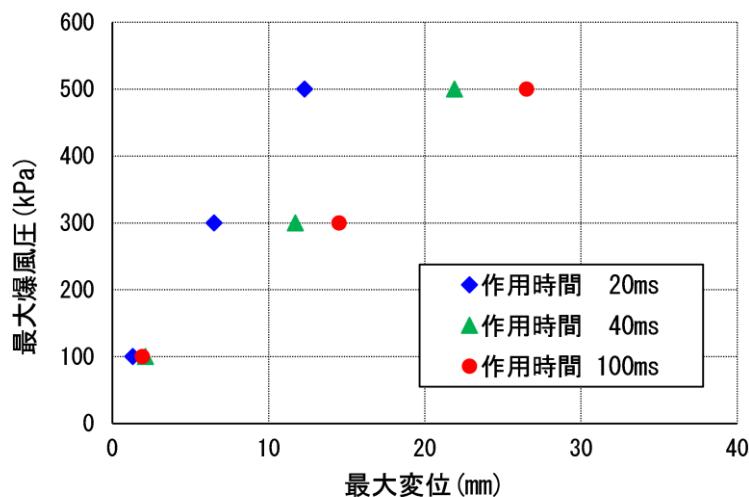
図17 解析結果（梁に作用した圧力（爆風圧）のみを考慮した場合）

解析の結果、作用圧力 100～500kPa、作用時間 20～100ms の条件においては、2～27mm の最大変位が生じていると試算された。作用圧力および作用時間が大きいほど、最大変位も大きくなる。なお、梁が圧力（爆風圧）を受けて最大変位に到達した後、圧力が除かれると多少変位が小さくなった状態で静止する（残留変位）。

図13に示す大梁（B）の損傷状況から、梁の中央部の残留変位は計算値である2～27mmよりもやや大きいように見える。したがって、大梁（B）には本条件を上回る力が作用していたと推察される。

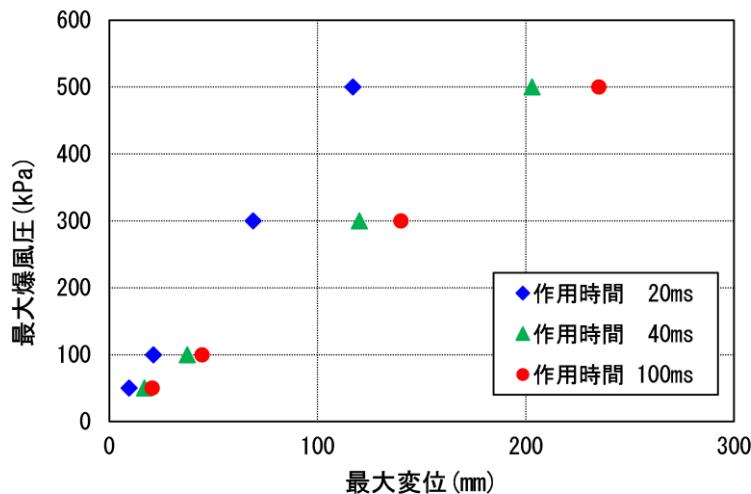
図18 解析結果（床版に作用した圧力（爆風圧）も考慮した場合）

解析の結果、作用圧力 50～500kPa、作用時間 20～100ms の条件においては、9～

235mm の変位が生じていると試算された。たとえば、圧力 300～500kPa では、作用時間 20～40ms で最大変位は 69mm～203mm と試算され、ひび割れのみならず目視でも十分確認が可能な相当の変形が生じることとなる。図13に示す大梁（B）の状況と対比すると、本計算結果は概ね妥当なものと判断される。

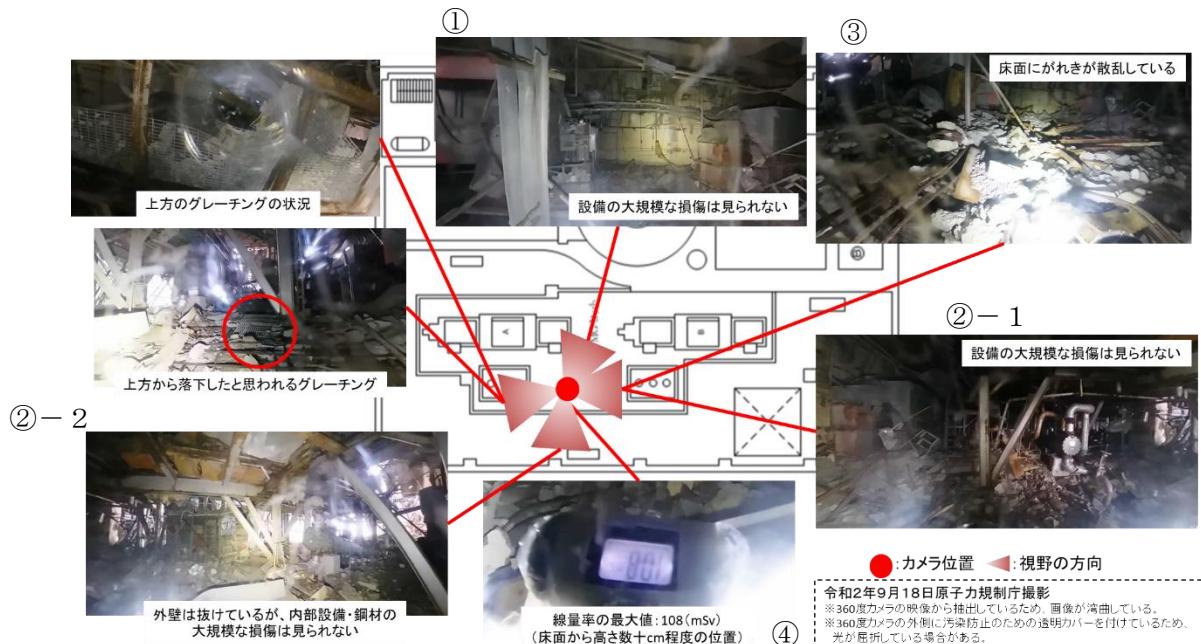
図 1 3号機 4階西側における状況図（360度カメラの動画から画像抜粋）

配管、支持構造物、設備等について、大規模な損傷は確認されなかった。また、原子炉格納容器側の壁が損傷している様子は確認されなかった。床面にはがれきが散乱して

おり、西側の外壁は柱から剥がれて空隙となっている様子が確認された。

また、空間線量率は最大で 108mSv/h の値が計測された。

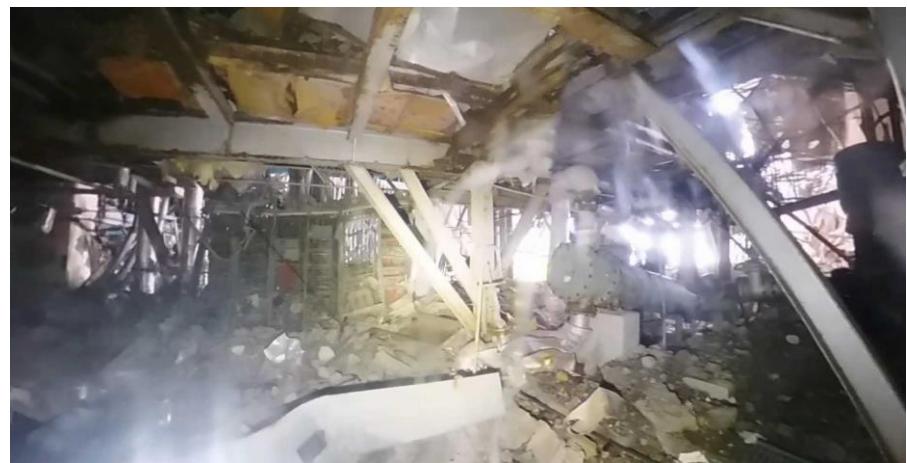
図4 4階に設置されている設備・ラックの状況（図1の写真②-2）

図4の熱交換器等においても図3と同様に損傷はみられず、保温材も原形を保っている。他方、外壁面に沿って設置されている分電盤と思われるラックは若干変形がみられ、内部の遮断器や盤の扉らしきものが脱落しているなど、少なからず爆発の影響は受けているように思われるものの、筐体自体は概ね原形が保たれていた。

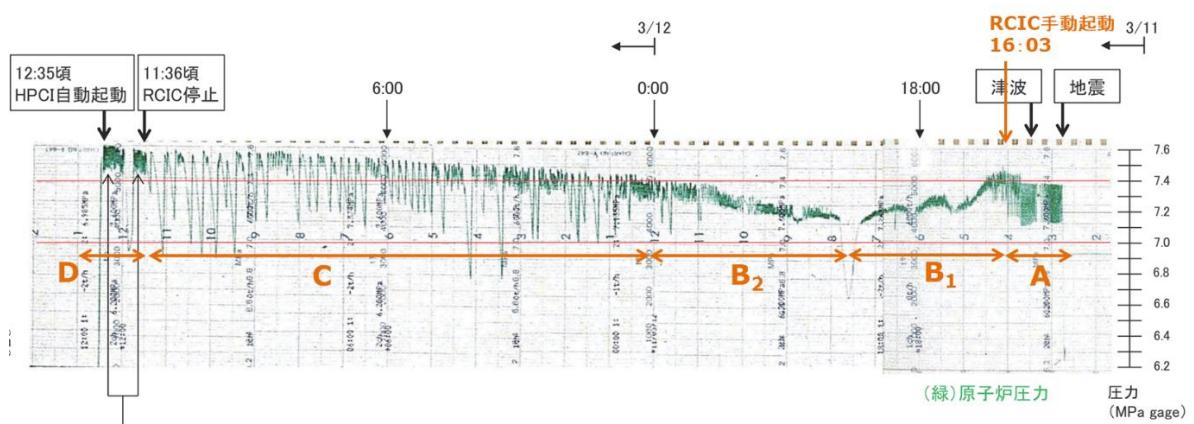
図 2 3号機 RPV 圧力 [2]

図 2 中の B_1 と B_2 期間の境界で RPV 圧力が大きく低下している。これは図 6 に示すように原子炉水位が上昇しており、上記の東京電力による解析結果にもあるように、RCIC による注水の影響と考えられる。この時、RPV 圧力は 7 MPa を大きく下回っており、いずれの SRV の閉止圧力をも下回っている。SRV の制御ロジックでは直流電源が利用できる状況であったことから、この時点では全ての SRV の開信号は解除されていたと考えられる。開信号の解除により、SRV のシリンドラからは不十分な圧力の窒素も排出され、全ての SRV は閉止された状態となるはずと考えられる。しかし、 B_2 の期間では圧力が上昇し SRV を聞く設定圧に到達する以前に、 B_1 期間と同様に小さな圧力振幅が発生している。これは、理由は特定できないが、一旦 RPV 圧力が大きく低下したものの、SRV は閉止状態にならず、上述の中途開閉状態が維持されていたためと推定される。なお、東芝エネルギーシステムズ株式会社（東芝 ESS）からは SRV の閉設定圧に到達した後も中途開閉状態が継続することについては原因不明であるとの見解が示されており[3]、詳細なメカニズムは明らかではない。

SR弁の逃し弁機能の復帰値に至る前に原子炉圧力が上昇

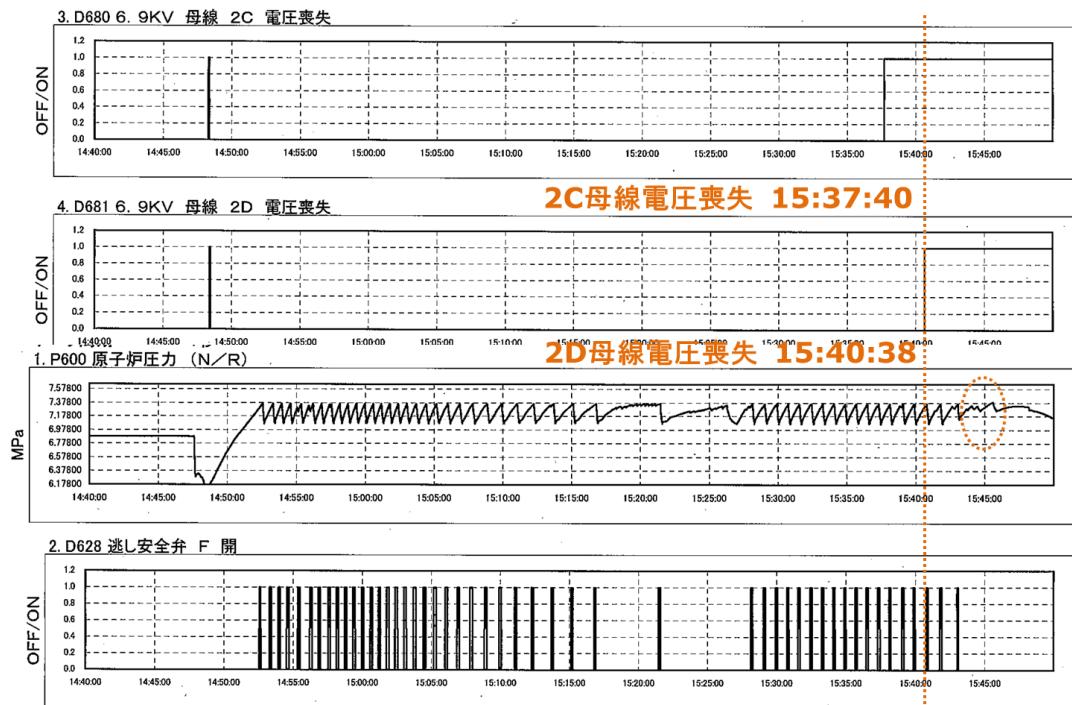
図 7 2号機のプロセス計算機データ [4]
プロセス計算機の記録にオレンジ色で加筆

一方、2 号機においても 3 月 11 日 15 時 41 分に SBO となった後に SRV が動作したことが記録されている。図 7 に 2 号機のプロセス計算機の記録を示す。2 号機では SBO 状態になり、PCV 外部からの窒素供給が停止してから、SRV (F 弁) が同日 15 時 40 分 48 秒、15 時 41 分 47 秒及び 15 時 43 分 02 秒[2]の 3 回動作したと考えられる。その後、図中の点線で囲んだ部分では SRV の開閉が実施されていないが、RPV 圧力は小さな圧力振幅が生じており、3 号機と同様に SRV が中途開閉状態に至ったためと考えられる。このように、3 号機と同様に 2 号機においても、SBO 状態でアクチュエータの窒素が不足した場合に SRV の中途開閉状態となる現象が観測されている。したがって、アクチュエータの窒素不足により SRV が中途開閉状態となる現象は、特定の弁で生じた偶発的な事象ではなく、同種の設計の SRV に共通する事象と考えられる。

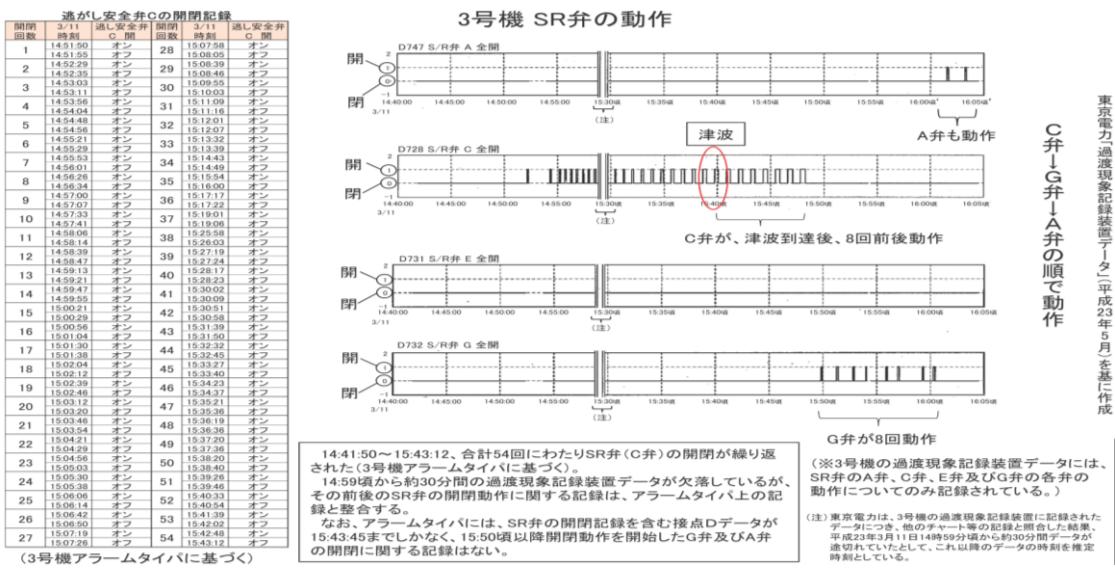
図2 SR弁の動作

この圧力バランスの中で窒素ガス供給圧力 (P_N) は全交流動力電源喪失で安全弁シリンダへ窒素ガスを供給するアクチュエータへの補給が遮断され、残圧により8回程度動作していることが確認されている。（図2及び図3）

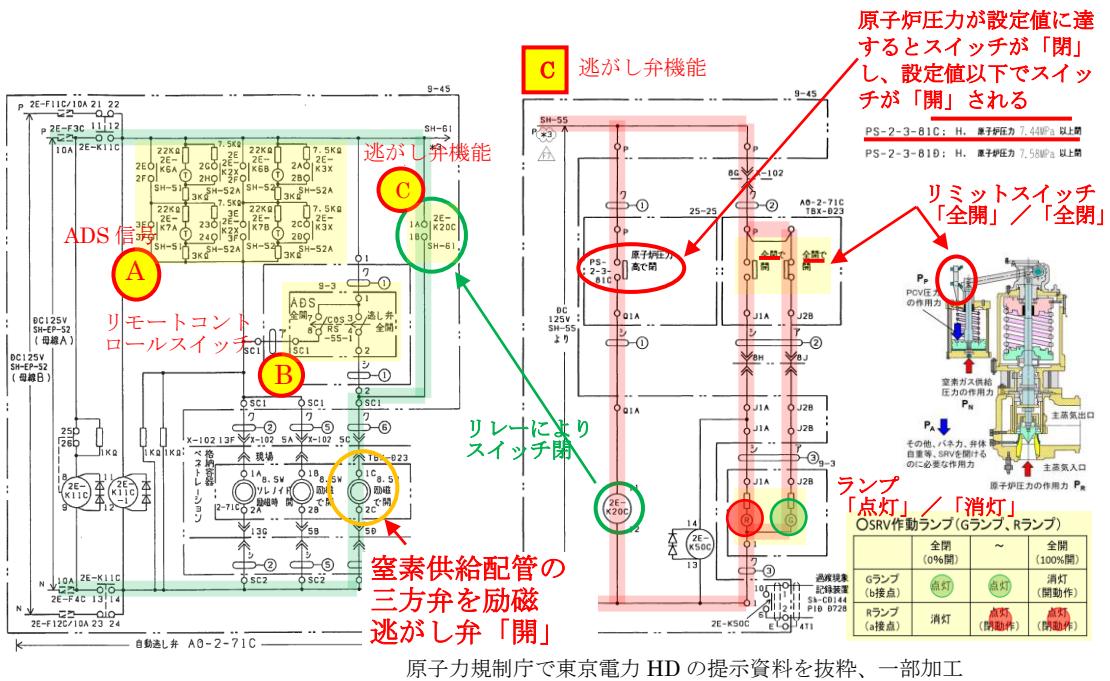
図4 3号機 SRV 逃がし弁機能の設計

逃がし弁機能、自動減圧機能、手動操作機能は共に電気信号でアキュムレータ(85L)の窒素ガスをシリンドラに供給し安全弁(バネ式)を強制的に開ける設計となっている。逃がし弁機能は圧力スイッチに予め設定された圧力に原子炉圧力が達した場合リレーを介して電磁弁を動作させ窒素ガスをシリンドラに送り安全弁(バネ式)を開ける電気回路になっている。(図4)

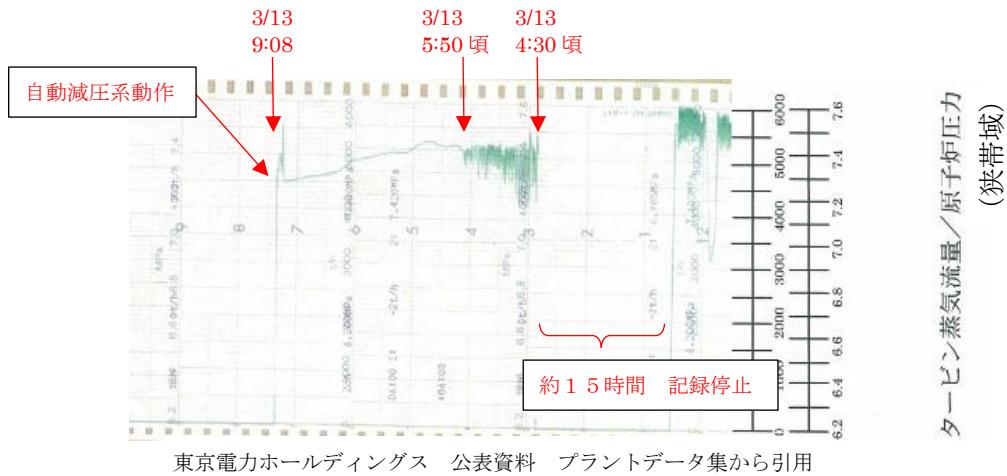
図5 タービン蒸気流量／原子炉圧力（狭帯域）

3月13日4時30分頃の記録再開（記録計電源復旧）から約1時間、原子炉圧力が振動後、圧力は緩やかに上昇後低下し、13日9時08分頃、SRVの逃がし弁を開けるため電源の接続作業中に自動減圧機能が動作し、原子炉圧力は急激に低下した（図5）³⁷。

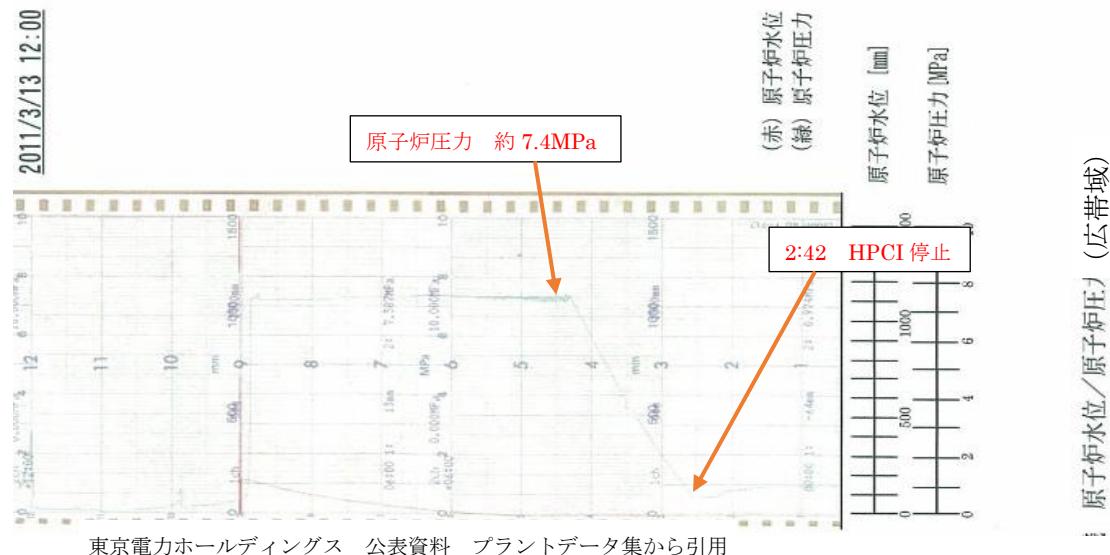
図6 原子炉水位／原子炉圧力（広帯域）

3月13日4時30分頃の記録再開（記録計電源復旧）前は高圧注水系（HPCI）運転中で原子炉へ注水を行っていたが、高圧注水系（HPCI）運転により原子炉の蒸気を消費することで、原子炉圧力が約0.5MPa程度まで低下したことから、13日2時42分に手動停止を行った。原子炉の蒸気の消費を停止したことで崩壊熱により原子炉圧力は約1時間40～50分かけて約0.5MPaから約7.4MPaに緩やかに上昇した（図6）。東京電力³⁸によると、この圧力上昇期間にSRVの逃がし弁の手動「開」操作を実施したが、原子炉圧力は低下せずSRVの逃がし弁を「開」できなかったとされており、原子炉圧力容器が高圧状態になったことから消防車からの原子炉圧力容器への注水は不可能な状況となつた。

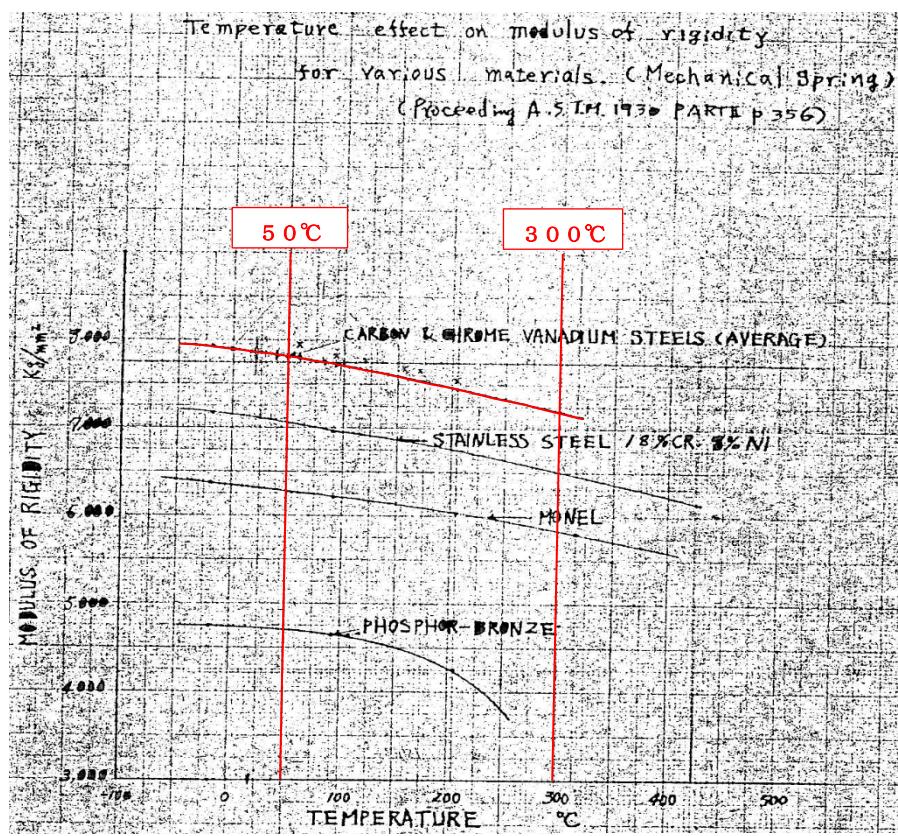
図 8 安全弁のバネ温度変化による影響

横弾性係数が低下した場合のバネ荷重の低下は一般的に知られている。バネの温度を上昇させる要因としては、安全弁動作時に弁体を約 300°C の蒸気が流れることによる直接加熱や輻射熱による影響が考えられる。しかしこの温度上昇がバネに影響を与えない構造であることは東京電力から説明されている。バネ温度を上げる別の要因として安全弁の周囲温度の上昇が考えられる。東電第 5 回進捗報告では、3 月 13 日 9 時 10 分頃の格納容器内 (D/W 内) 温度を 135°C と推定している⁴¹。横弾性係数はバネ温度が 50°C から 300°C まで上昇すると約 8% 低下するとされており⁴²、横弾性係数はバネ荷重と比例関係にあることから、バネの温度が 135°C 程度であれば安全弁の吹き出し設定圧力は 2.7% 程度低下することになり、吹き出し圧力は約 0.2MPa 程度低下することになる。

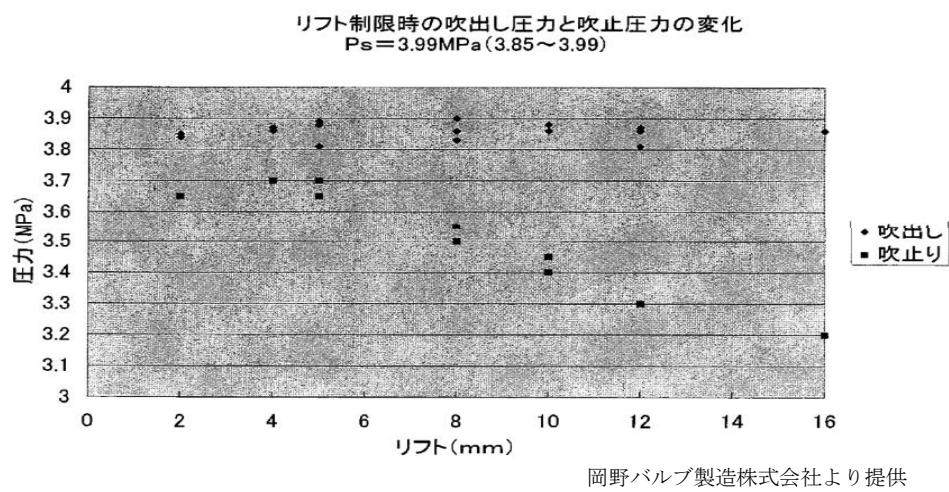
図9 弁棒リフト量と吹き出し、吹き止まり関係図

飽和蒸気を流体とする安全弁の弁棒リフト量を変化させた場合、吹き出し圧力への影響はどうなるか実験したデータがある（図9）。

この表は横軸に弁棒のリフト量、縦軸に吹き出し圧力と吹き止まり圧力をプロットしている。最大リフト量が16mmの安全弁を使用し12mmから2mmまでリフト量を変化させた場合、吹き出し開始圧力にバラツキは見られないが、吹き止まり圧力はリフト量が小さくなると早く吹き止まることがわかる。このように安全弁のリフト量が小さくなったら場合は、飽和蒸気を流体とした安全弁の場合、原子炉圧力に加え弁体の微少の蒸気リークで弁体と弁座の隙間に蓄圧された圧力の総和で揚力が高まり、閉めようとするバネ荷重より大きくなることから安全弁は全開になり、さらに弁体を流れる蒸気で揚力は保持され安全弁は全開に維持される。しかし、弁の開度が小さく弁体を流れる蒸気流量が減少すると、弁を全開に保持する揚力が小さく、弁体入口の圧力低下に伴い早めに安全弁は閉まる傾向を示している。

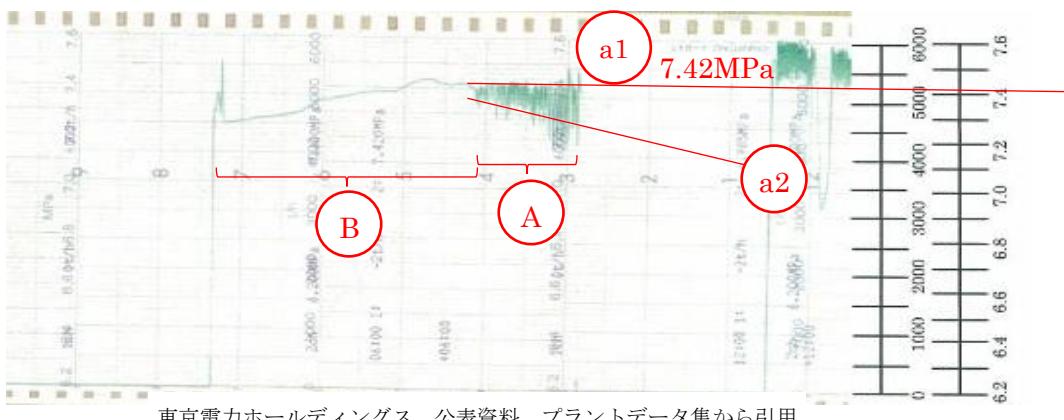
図 10 タービン蒸気流量／原子炉圧力

B 領域では圧力振動は発生せず緩やかに原子炉圧力は 7.42MPa を超えるが、その後徐々に原子炉圧力は低下している。この領域で 7.42MPa を超えても SRV の安全弁が動作しない理由として、A 領域で徐々に水素や核分裂生成物 (FP) の割合が上昇し、弁体のリークで弁体と弁座の隙間への蓄圧は分子量の小さい水素割合が多い状態ではバネ荷重より大きい揚力 (原子炉圧力 + 弁体を持ち上げる力) は得られず安全弁は「開」動作できなくなり、弁体を水素が大量に漏れ続けることで原子炉圧力は緩やかに変化する状態に至ったと考えられる。更に原子炉圧力は緩やかに 7.42MPa まで上昇後、緩やかに下がるのは、流体に含まれる蒸気量の減少が一定量になるまでは圧力を緩やかに上げ、流体の殆どを水素が占めた時点で水素の漏れは大きくなり大量の漏れが発生したことで原子炉圧力を下げたと考えられる。
