東京電力福島第一原子力発電所
事故の調査・分析に係る中間取りまとめ
～2019年9月から2021年3月までの検討～

2021年3月5日
東京電力福島第一原子力発電所における
事故の分析に係る検討会

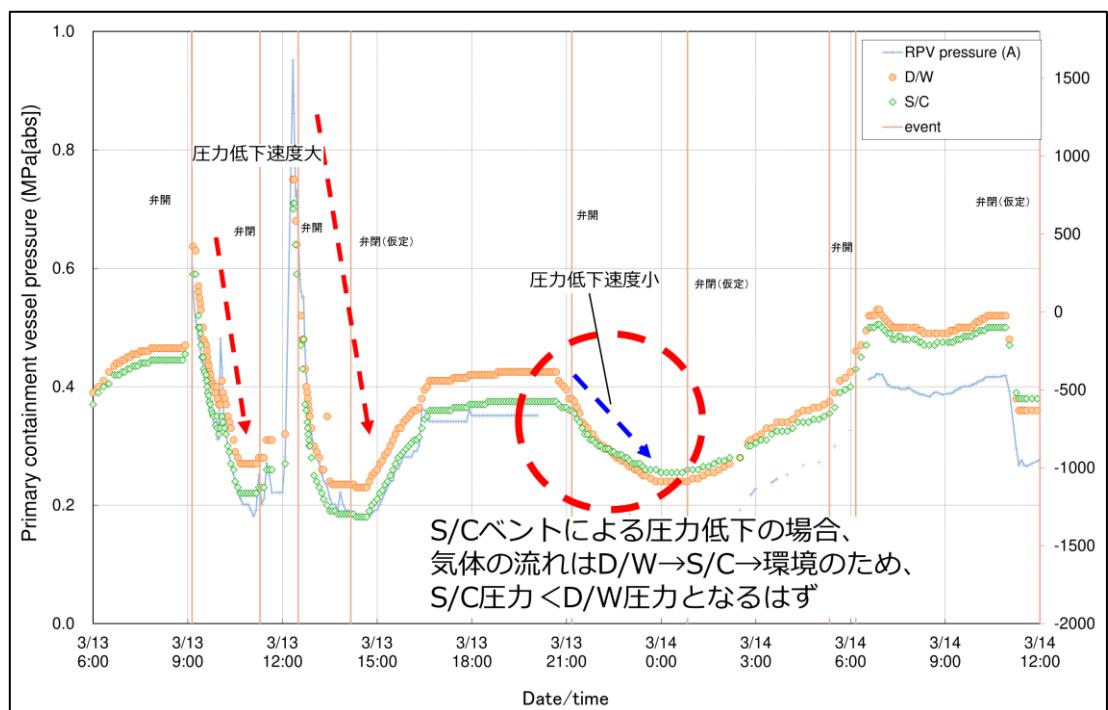
図 1 3号機の格納容器圧力の変化 (3月13日6時から3月14日12時) [5]

第8回事故分析検討会において、3号機ではベント弁を開度15%で開き、その後は開度を調整していないことを確認した[4]。したがって、3月14日6時10分に小弁を操作するまでは、ベント成功時の流路面積は変わらない。しかし、図1で示すように、3月13日21時頃のPCVの減圧は、1回目及び2回目のベント時に比べ減圧速度が遅い。また、ベントではサプレッションチェンバ(S/C)から気体を放出することからD/W圧力よりもS/C圧力が低くなるが、この減圧では、D/W側の減圧速度が速く、22時頃からはD/W圧力がS/C圧力よりも低い。通常、ベントによってS/Cから気体が放出されれば、S/C圧力はD/W圧力より低くなる。したがって、ベントによるPCVの減圧挙動を考えることは不合理である。3月14日11時頃の減圧挙動についても、減圧後にD/W圧力がS/C圧力よりも低下している。図2に示すように、3号機の水素爆発直後の衛星写真からは、3号機の原子炉建屋から水蒸気が放出されているとみられる白い煙が確認できる。ベント弁の開操作(3月14日6時10分)ともタイミングが大きくずれており、直前に発生した原子炉建屋での水素爆発の影響によってPCVから原子炉建屋への漏えいが発生したと考えられる。

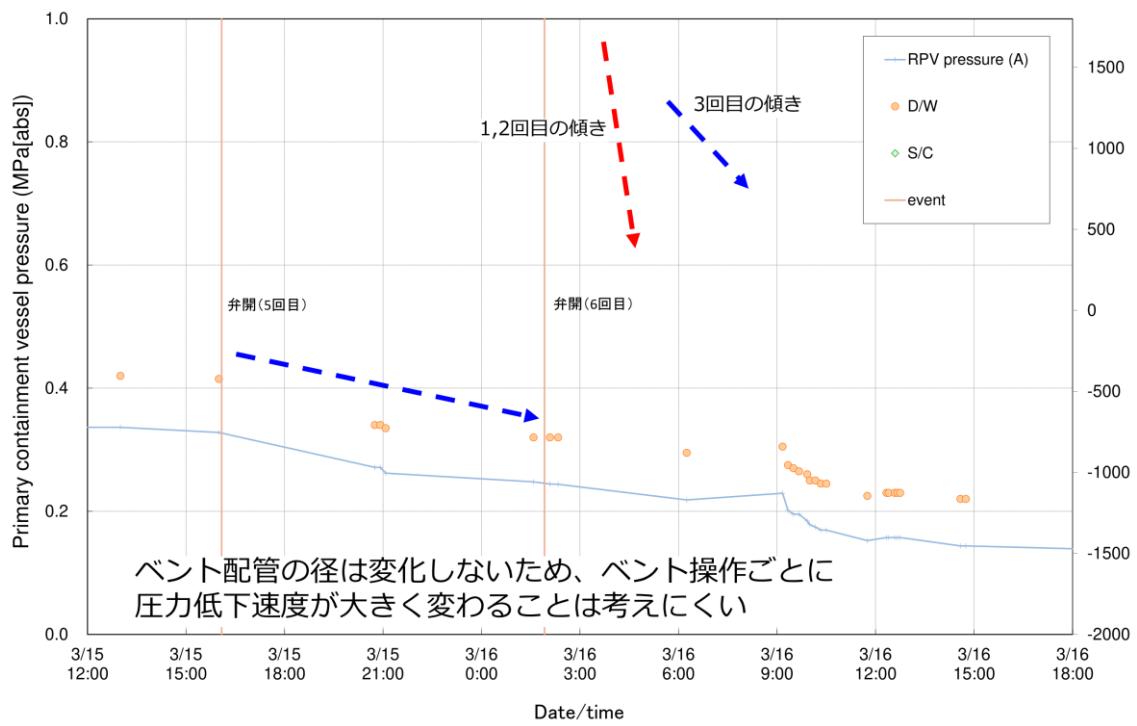
図 3 3号機の格納容器圧力の変化（3月15日12時から3月16日18時）

3月15日及び3月16日に実施されたとされてきたベントについても、図3に示すように緩やかな圧力低下であり、3号機原子炉建屋上部から継続的に水蒸気の放出が確認されていること等から、原子炉格納容器からの直接放出による圧力低下とする見解[5]は合理的である。

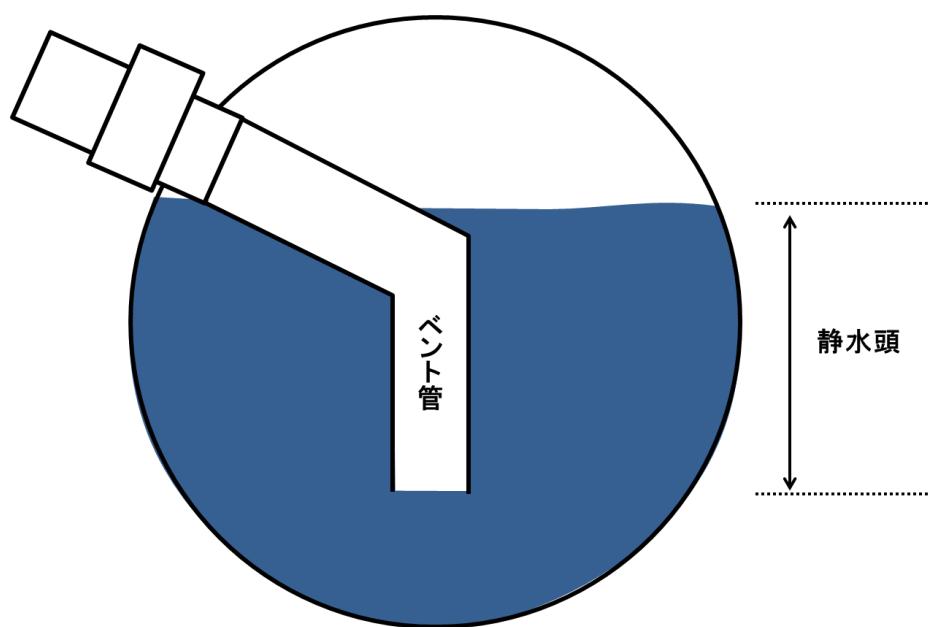
図 2 ベント管と S/C の模式図

ベント実施時には、S/Cが減圧され気体が環境へ放出されるため、D/W圧力がS/C圧力よりも高い。この時、図2に示すようにベント管のダウンカマ部内部の水はD/Wの圧力によってS/C側に押し出され、D/W圧力とS/C圧力にはサプレッションプール(S/P)水面からダウンカマ下端までの静水頭圧に相当する圧力差が生じている。区間AでもD/W圧力がS/C圧力よりも高く、かつ圧力差はベント後とほぼ同じであることから、PCV内の水位は図3に示す状態にあったと推定され、真空破壊弁は既に水没していたと考えられる(水位の推定については別添18-1参照)。

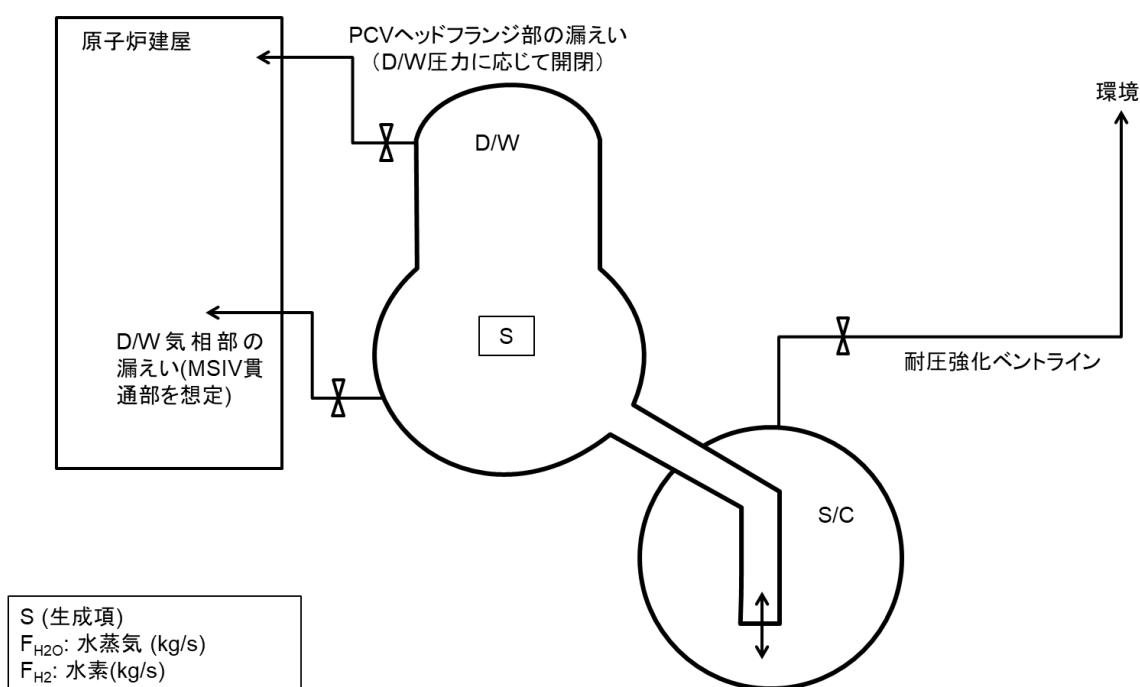
図 11 解析ノード図

上述のように D/W と S/C の圧力の変動により水位が変動したと考えられるが、PCV 内に存在する水の移動によって水位差が生じるか、体積、マスバランス等の観点から確認するため、単純な体系での解析を実施した。まず、2 回目のベントで PCV の圧力低下がほぼ一定になった期間について、D/W 及び S/C の圧力を解析し、S/C の水位を推定した。図 11 に解析に用いたノード図を示す。D/W の空間体積を 4240 m³、S/C の空間体積（プール水を含む）を 6140 m³とした [5]。D/W と S/C はベント管のダウンカマ下端で接続している。S/C からは耐圧強化ベントラインで環境へ気体を放出し、操作実績[10]に基づき、ベント弁の開度を 15% に設定した。S/C はトーラス形状であるが、円筒形で模擬し、図 12 の右側に示すように高さ方向は矩形で区切った（解析では高さ方向に約 70 区画に分けた）。解析には米国 NRC が開発した MELCOR コード（バージョン 2.1）[12]を用いた。なお、同コードで設定できるパラメータは参考文献[13]に準じて設定した。

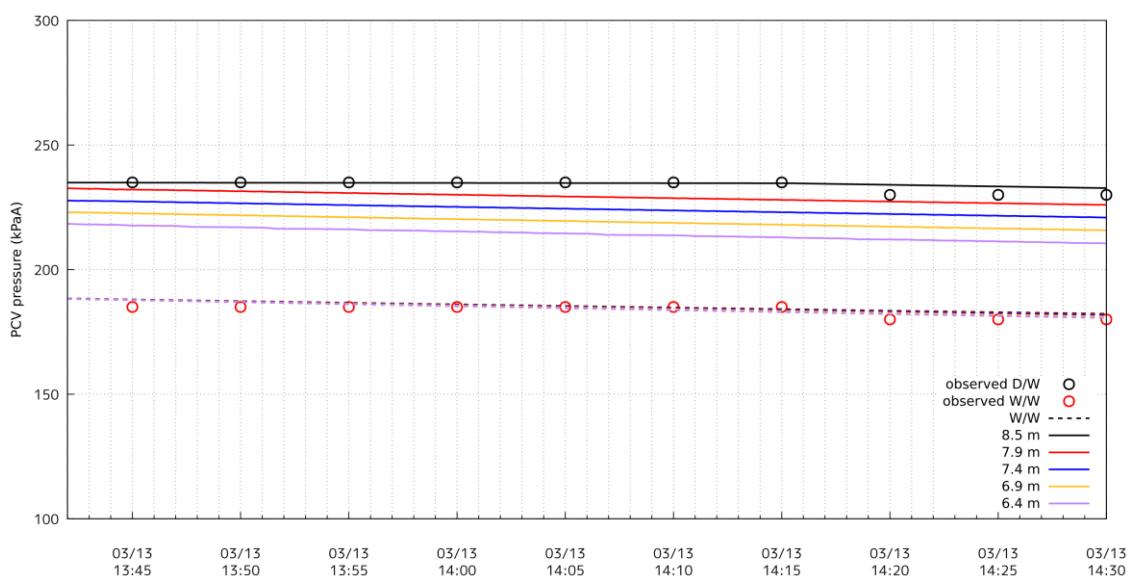
図 14 ベント実施中の PCV 圧力と S/P 水位の相関

から、S/C の水面はベント管下端より約 5 m 上方に位置していたと考えられる。2 回目のベント終了時に S/C にどの程度の水位があったかを確認するため、S/C の水位をパラメータとして D/W と S/C の圧力差を解析した結果を図 14 に示す。図中の丸印は実測された D/W 圧力及び S/C 圧力を示す。点線は S/C 圧力、実線は D/W 圧力の解析結果をそれぞれ示し、凡例に示す数値は解析で仮定した S/C の水位である。S/C 底面より 8 m 程度の水位を仮定した場合に、解析による D/W と S/C の圧力差が実測値とよく一致している。

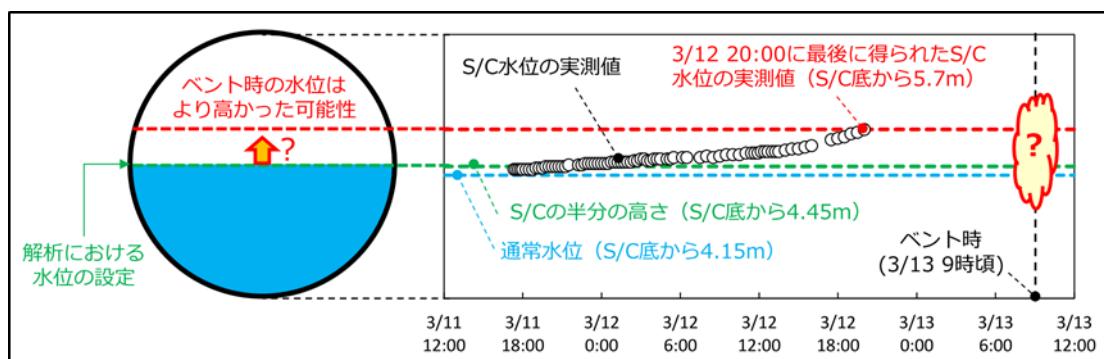
図 15 ベント時の S/C 水位について [5]

図 15 に示すように、S/C の水位は 3 月 12 日 20 時に測定され、S/C 底面から 5.7 m であったことが確認されているが、その後 2 回目のベントが実施されるまでの期間において水位測定は実施されていない。ただし、上記の水位測定後も S/C スプレイが継続され、D/W スプレイ及び消防ポンプによる注水が実施されており、ベント又は PCV からの漏えいを除けば、水蒸気は S/C で凝縮されるため、S/C の水位は更に上昇していたと考えられる。S/C はトーラス形状であることから、図 16（点線は赤道面の高さ）に示すように高さにより断面積が変化するため、水位が赤道面（S/C の底から 4.45 m）近傍にある場合は注水量の変動に対して水位が緩やかに変動する。しかし、上記のように水位が赤道面を大きく超えた場合、単位高さ当たりの体積が減少するため、注水量の変動に対して水位の変動が敏感になる。最後に水位が測定された時点で、水位は赤道面を超えており、注水量によって水位が上昇しやすい状況において注水が継続されており、2 回目のベント終了時に S/C の水位が底面から 8 m 程度であったとの評価は、実態と整合していると考えられる。

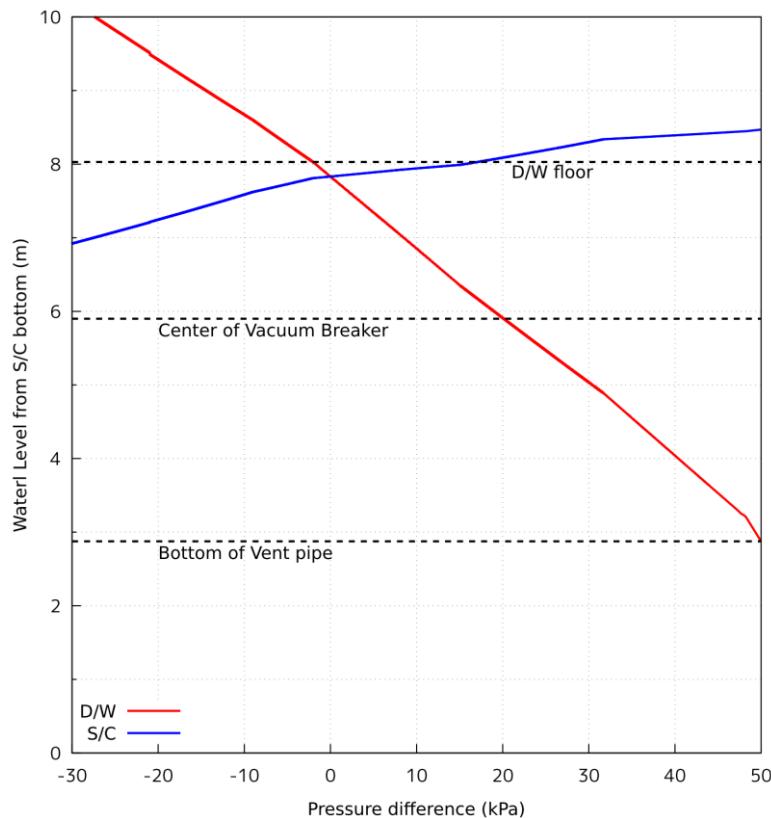
図 17 D/W と S/C の圧力差と水位の相関

上記の結果から、2 回目のベント終了時に S/C には底面から約 8 m の水位があったと仮定し、3 月 13 日 21 時頃からの PCV 圧力低下時において、PCV 内の水位がどのように変動するかを解析した。この圧力低下時には、D/W 側に漏えいがあったと仮定し、図 11 に示す D/W の下側の漏えい経路を用いた。漏えい面積は不明のため感度解析を実施し、圧力の低下速度が実測値と概ね一致する値を用いた。図 17 に解析結果を示す。横軸は D/W と S/C の圧力差 ($P_{D/W} - P_{S/C}$) を、縦軸には S/C 底面を基準とし水位の高さを示している。図中の赤線は D/W の水位を、青線は S/C の水位を、黒の点線は D/W 床面の高さをそれぞれ示している。PCV が減圧される過程で D/W 圧力が S/C 圧力よりも高い状態から、D/W 圧力が S/C 圧力よりも低い状態となるため、S/C の水位が低下し、反対に D/W 側の水位は上昇する（図の右側から左に向かって水位が変動する）。3 月 14 日 0 時頃には、S/C 圧力が D/W 圧力よりも 20 kPa 程度高い状態にあり、図 18 に示すように、解析結果からは D/W に床面から 1 m 程度の水位が形成された可能性がある。なお、解析結果に変曲点が見られるのは、図 12 に示すように高さ方向で区画を区切っているため、水位によって断面積が変化することによる。

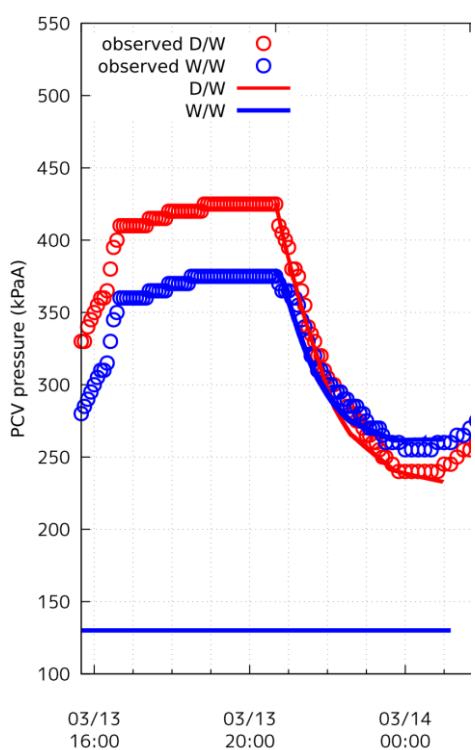
図 19 D/W からの漏えいによる PCV の減圧

3月13日14時30分頃の時点ではPCVには大きな漏えいは発生していないと仮定し、PCVからの漏えいは考慮していない。一方、3月14日1時頃には既にPCVの圧力を低下させる漏えいがD/Wに生じている（別添18参照）と考えられるため、D/Wの漏えいを仮定した。予備的に感度解析を実施し、3月13日21時頃から同日24時頃の減圧挙動を概ね再現する漏えい面積を求めた。D/Wの気相部に 15 cm^2 の漏えい口を仮定すると、図19に示すようにPCVの減圧速度は実測値と概ね一致することが確認できた。

○は実測値、実線は解析値。青色の横線は消防ポンプによる注水期間。D/W に 14 cm^2 の気相漏えい口を仮定。

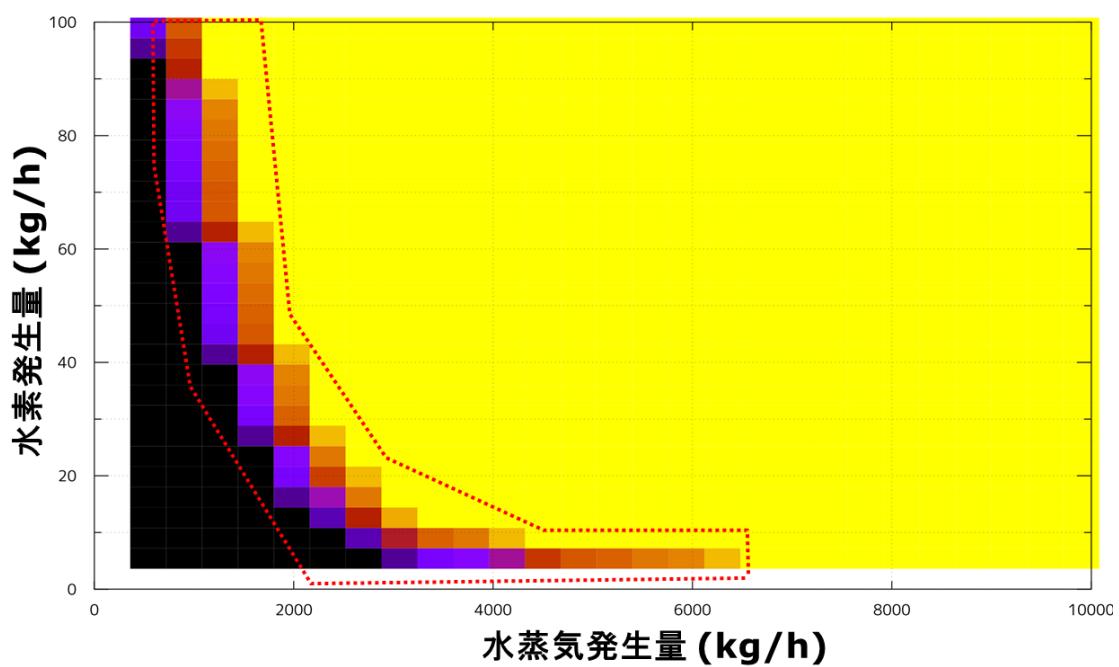
図 20 水蒸気発生量と水素発生量を変化させた場合の PCV 壓力変化(1)
赤い点線で囲んだ部分が概ね実測値と解析結果が一致する領域

3月13日14時30分頃から同日16時30分頃にかけてPCV圧力は150 kPa程度上昇している。この間にD/Wで発生（又はRPVからD/Wへ移行）する水蒸気量及び非凝縮性ガスの量を変化させ、PCVの圧力上昇を確認した。水蒸気の発生量を0.1 kg/sから4 kg/sまで、非凝縮性ガスの発生量を1 g/sから30 g/sの範囲で変化させた。解析では非凝縮性ガスは水素で代表させた。図20に解析結果を示す。図の黒色の領域では、ガスの発生量が少ないため、PCV圧力の解析結果が実測値よりも低くなる。反対に、図の黄色の領域では、ガスの発生量が多くなるため、PCV圧力の解析結果は実測値よりも高くなる。これらの間に挟まれた領域（赤色の点線で囲んだ部分）では、PCV圧力の解析結果は実測値と概ね一致した（実測値との差が±10 kPaの範囲を概ね一致と判断した）。この解析結果から、水蒸気の発生量は最大で6 ton/h程度と推定される。

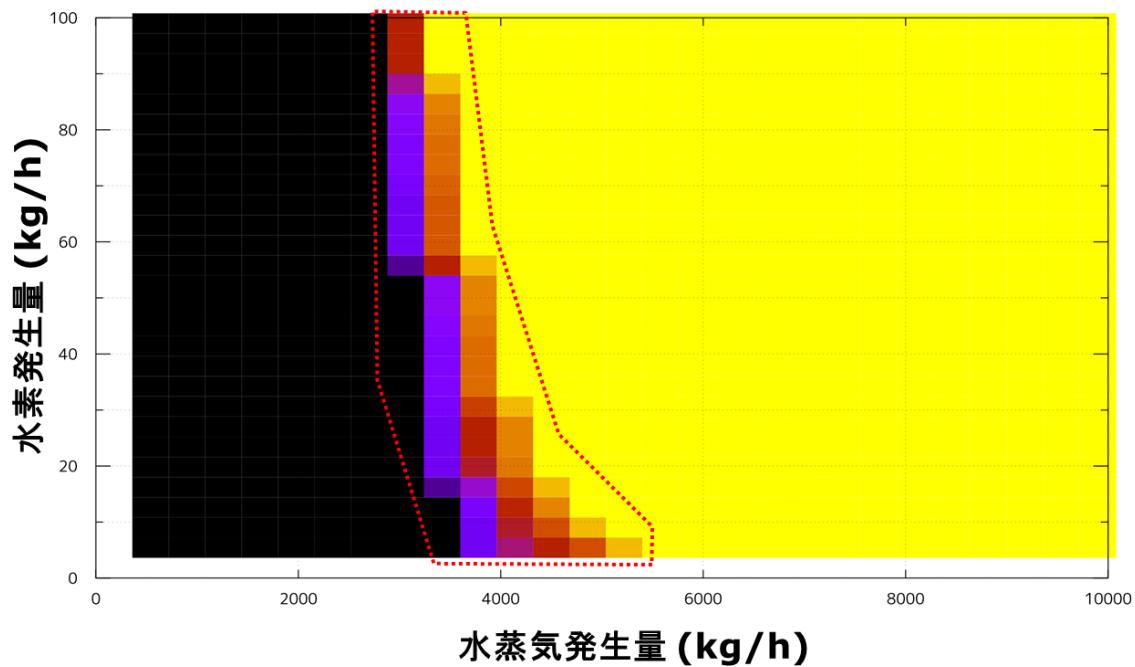
図 21 水蒸気発生量と水素発生量を変化させた場合の PCV 圧力変化(2)
赤い点線で囲んだ部分が概ね実測値と解析結果が一致する領域

また、同様に3月14日1時頃から同日5時30分頃にかけてのPCV圧力上昇を解析した結果を図21に示す。この解析結果から、水蒸気の発生量は最大で5 ton/h程度と推定される。D/Wに面積 15 cm^2 の漏えいを仮定すると、少なくとも3 ton/h程度の水蒸気の発生が必要であると考えられる。

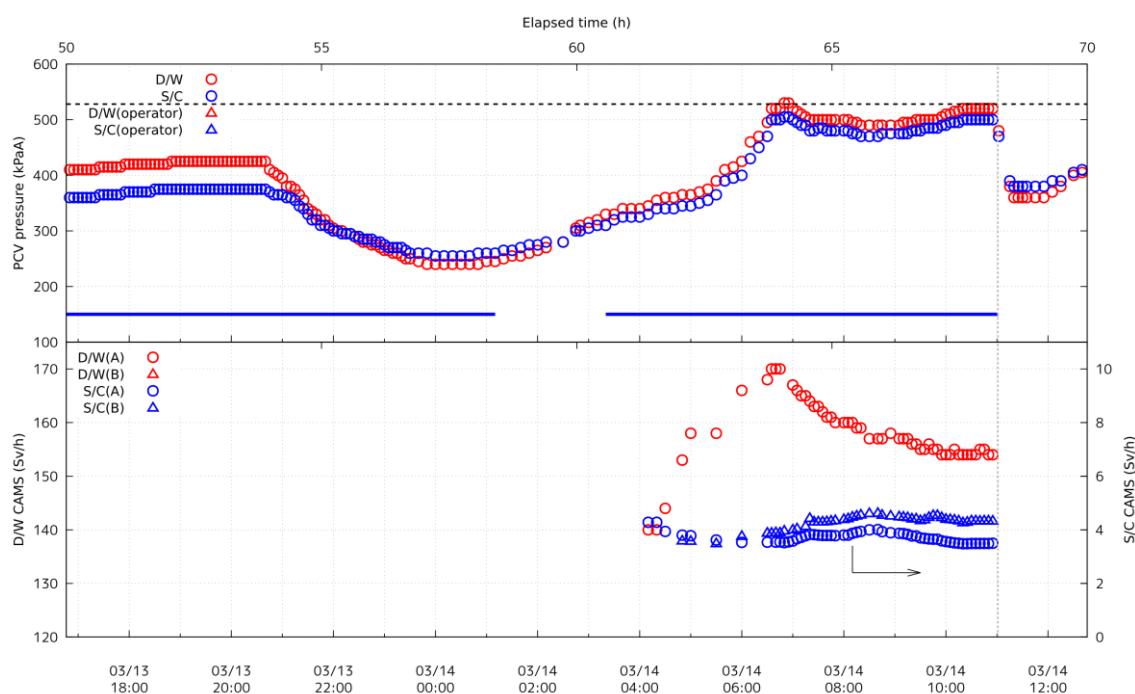
図 22 PCV 圧力及び CAMS の測定値
青横線は消防ポンプによる注水実施を示す

格納容器内雰囲気モニタ系 γ 線線量検出器(CAMS)の測定が、3 月 14 日 4 時 10 分から復旧している。図 22 に PCV の圧力と CAMS の測定結果を並べて示す。3 月 14 日 4 時頃から同日 6 時 30 分頃まで D/W の線量率が上昇しているのに対し、S/C の線量率はほぼ横ばいである。この CAMS の測定結果は FP が主に D/W 側へ放出されていることを示している。これは、別添 18-2 で示したように、既に原子炉圧力容器下部ヘッドが損傷しているとする仮定と整合している。RPV に大規模な漏えいが発生していれば、燃料から放出された FP が RPV から D/W へ放出されるか、RPV 外へ移行した溶融炉心から直接 D/W へ FP が放出され、D/W の線量率が上昇したと考えられる。

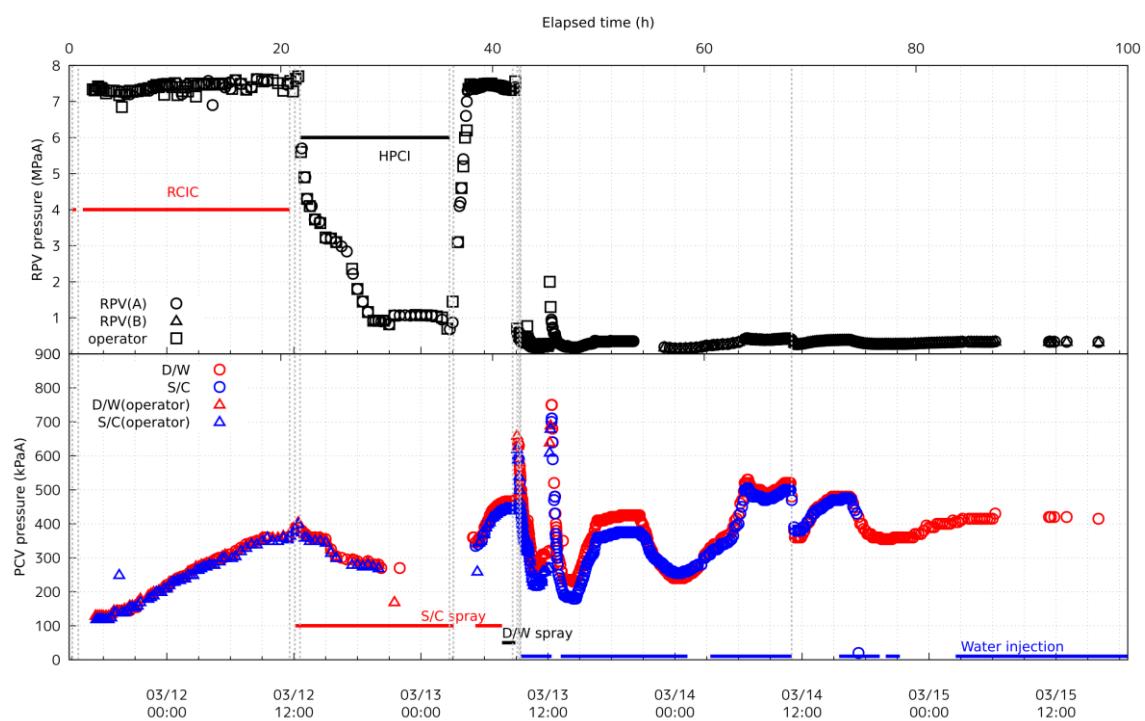
図 1 原子炉圧力及び原子炉格納容器圧力

図1に3月11日から3月15日までの、図2に高圧注水系(HPCI)が停止してから最初のベントを実施する頃までの原子炉圧力容器(RPV)圧力及び原子炉格納容器(PCV)圧力をそれぞれ示す。下側の横軸は実時刻を、上側の横軸は地震発生からの経過時間をそれぞれ示す。黒色のプロットはRPV圧力(左の縦軸)、赤色のプロットはドライウェル(D/W)圧力(右の縦軸)及び青色のプロットはサプレッションチャンバ(S/C)圧力(右の縦軸)をそれぞれ示す。赤色の横線はS/Cスプレイを、黒色の横線はD/Wスプレイを、青色の横線は外部注水を実施した期間をそれぞれ示す。3月13日2時42分にHPCIが停止すると、それまで1 MPaを下回っていたRPV圧力は上昇し、7 MPaを超える。別添16で示したように、この時SRVは安全弁として働き、RPVからS/Cへ水蒸気が排出されたと考えられる。同日5時頃からは、PCV圧力が上昇しているが、D/W圧力がS/C圧力よりも高い状態が維持されており、原子炉圧力バウンダリからD/Wへの小規模の漏えいが生じていたと考えられる。

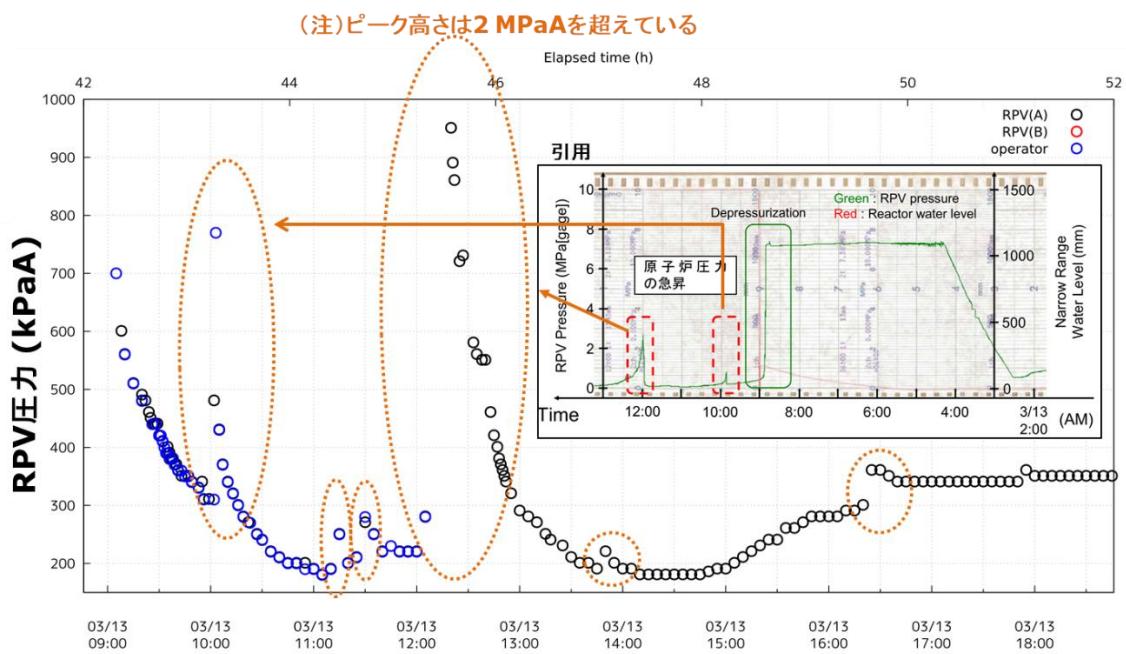
図 3 RPV 圧力スパイク
図中のチャートは引用文献 [2] からの抜粋

上記のようにベント実施以前に原子炉圧力バウンダリからD/Wへの小規模の漏えいが生じていたと考えられるが、ADSが起動された時点ではRPV圧力が7 MPaを超えており、RPVの下部プレナムには冷却水が残存していたと考えられる。図3に自動減圧系(ADS)が起動した後のRPV圧力の測定値を示す。ADSが起動されると、炉内で発生した水蒸気等は主としてS/Cへ輸送され、その間に炉心の溶融も進んだとみられる。図3では、点線で囲んだ部分において、圧力スパイクが見られ、3月13日16時頃までは、RPVに大小の圧力スパイクが発生している。これらの圧力スパイクは、溶融した燃料の一部が下部プレナムに落下することで水蒸気が発生したためと考えられる[1]。

ただし、3月13日14時頃及び同日16時頃に見られる圧力スパイクは、それ以前の2 MPaを超える圧力スパイクの大きさと比較すると非常に小さい。それ以前に下部ヘッドが損傷していたことにより、大きな圧力スパイクが発生できなくなっていたと考えられ、その場合、同日13時頃に下部ヘッドに損傷が生じたと推定される。この下部ヘッド損傷のタイミングは、既往の評価[2]と比較するとかなり早いが、その後のプラント挙動と整合する(別添18参照)。

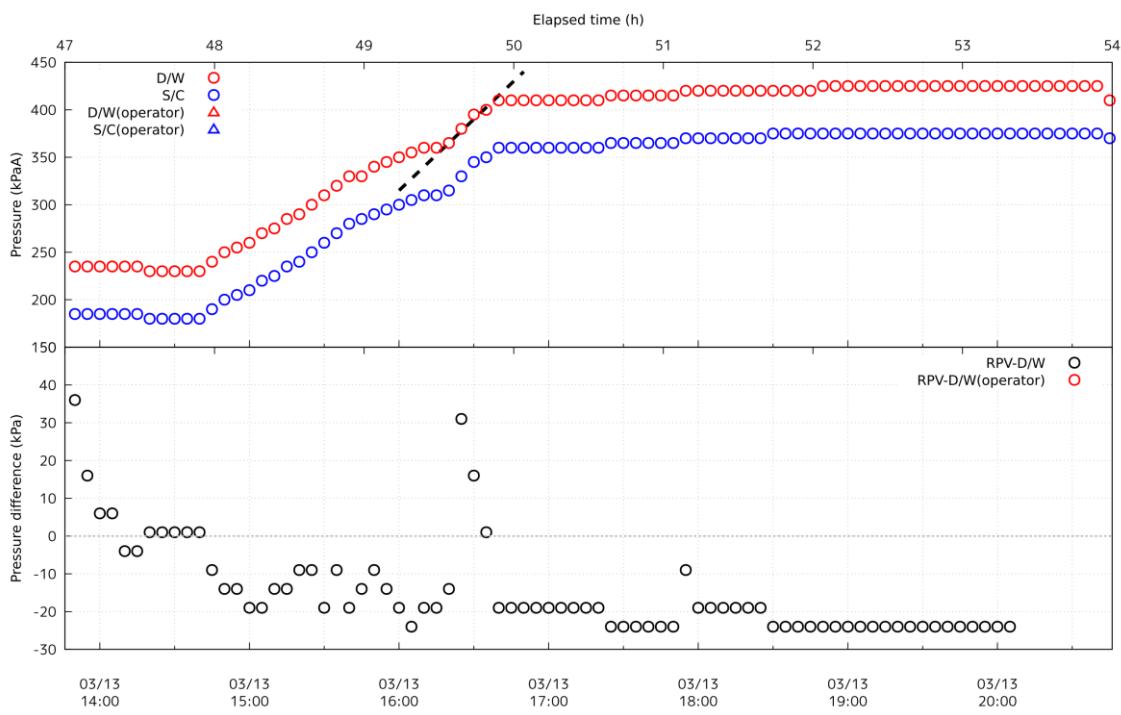
図 4 PCV 圧力及び RPV 圧力と D/W 圧力の差

上記（1）とは反対に、3月13日16時頃までRPV下部ヘッドに冷却水が保持されたと仮定した場合のプラント挙動の解釈を検討した。図4には、最後のRPV圧力スパイクが観測された3月13日16時前後のPCV圧力を上側に、RPV圧力とD/W圧力を絶対圧で比較した結果($P_{RPV}-P_{D/W}$)を下側に示す。点線は圧力の勾配が変化していることを確認するための補助線である。下側の図にあるように、3月13日16時30分頃にRPVの圧力スパイクが生じている。一方、上側の図からはRPVの圧力スパイクの発生とほぼ同時にPCV圧力の上昇勾配が増大していることが確認できる。RPV内で水蒸気が発生しRPV圧力を上昇させ、原子炉圧力バウンダリの漏えい箇所から水蒸気が漏えいし、PCVの圧力が上昇したと考えられる。

3月13日16時頃に観測された圧力スパイクを有意な大きさと考えれば、少なくとも同時刻までは、RPVの下部プレナムに冷却水が保持されており、RPV下部ヘッドには冷却水を保持できないほどの損傷は生じていなかったと考えられる。ただし、この場合にはD/W圧力を上昇させることに対応する量の水蒸気等がRPV内で発生し、かつRPV圧力とD/W圧力に大きな差が生じないことから、圧力バウンダリの漏えいは拡大している必要がある。
