## 7. 凍結融解作用の影響に関する検討について

### ①R2.9.10,11現地調査時の説明概要 (1/2)

### ①-1 凍結融解作用に関する文献レビュー結果

### ①-2 開削調査箇所(南側)付近の積雪状況

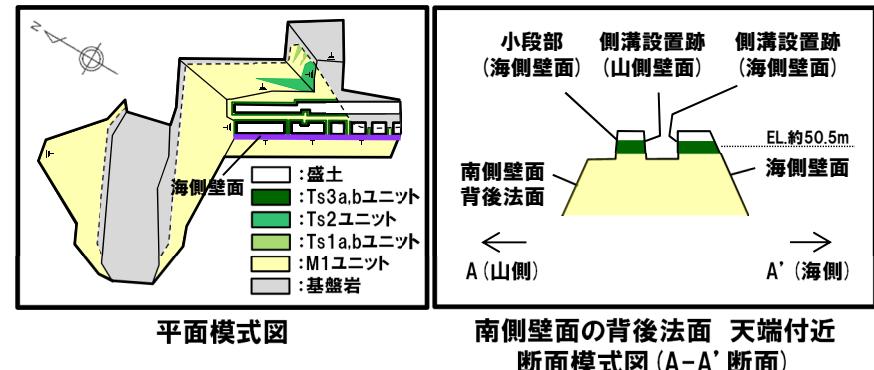
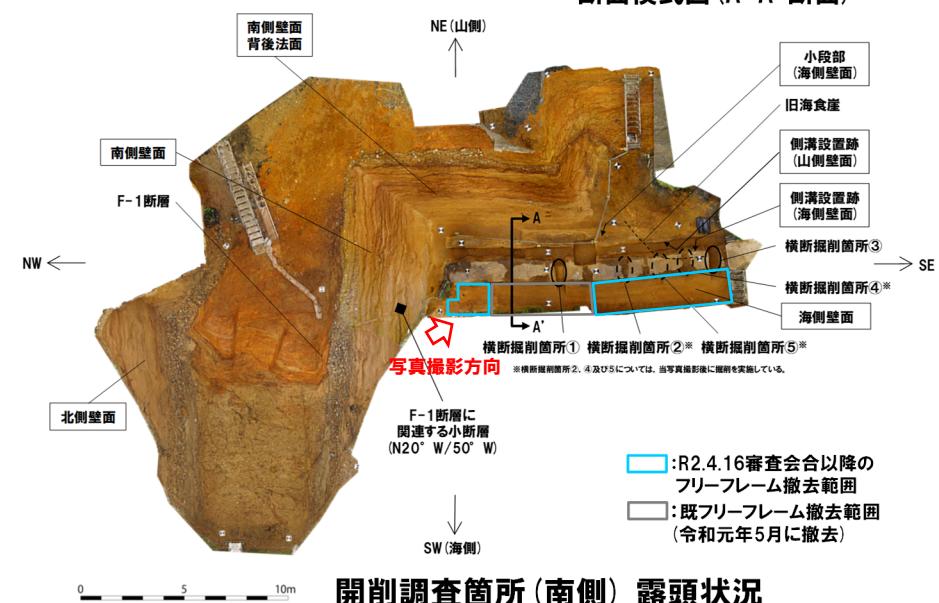
開削調査箇所（南側）露頭状況

- 開削調査箇所（南側）海側壁面においては、Ts3aユニット、Ts3bユニット等の分布状況を確認するため、令和元年5月より、順次フリーフレームの撤去を実施している（撤去範囲については右下図参照）。
- なお、当該箇所のフリーフレームは1.2号炉建設時に施工されたものである。
- フリーフレーム撤去前の状況を左下写真に示す。
- 開削調査箇所（南側）海側壁面に施工されていたフリーフレームには、浮き上がり、変形破損等は確認されていない。

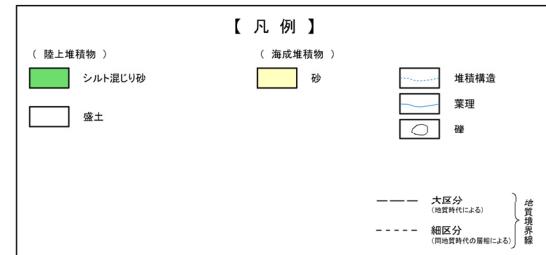
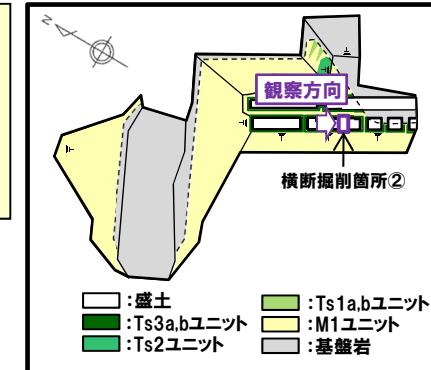
- 本壁面においては、下位より、M1ユニット、Ts3aユニット及び盛土が認められ、Ts3aユニットは、下位のM1ユニットを侵食して堆積している。
  - 盛土の基底には不陸が認められる。
  - Ts3aユニットには、葉理が認められ、上に凸様の構造を示すものの、礫を覆うように分布していることから、堆積構造であると判断される。

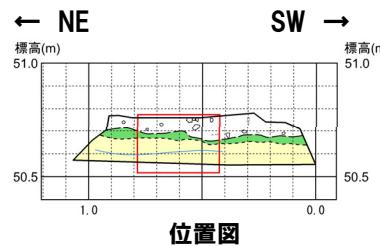
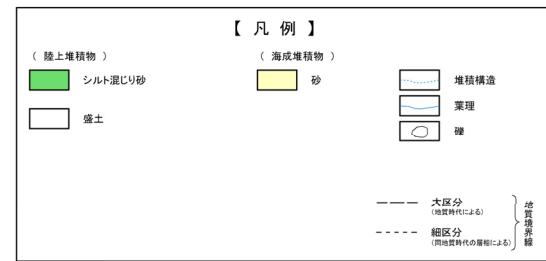
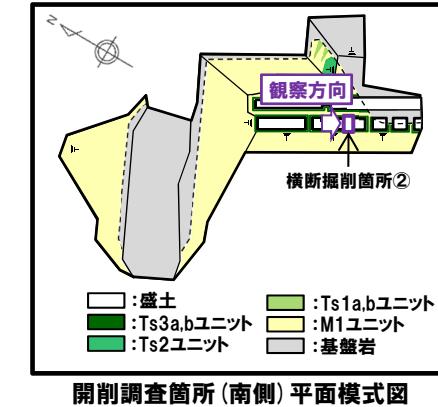
開削調査箇所(南側) 横断掘削箇所②(南側壁面) 写真

- ・本壁面においては、下位より、M1ユニット、Ts3aユニット及び盛土が認められ、Ts3aユニットは、下位のM1ユニットを侵食して堆積している。
- ・Ts3aユニットには、葉理が認められ、上に凸様の構造を示すものの、礫を覆うように分布していることから、堆積構造であると判断される。

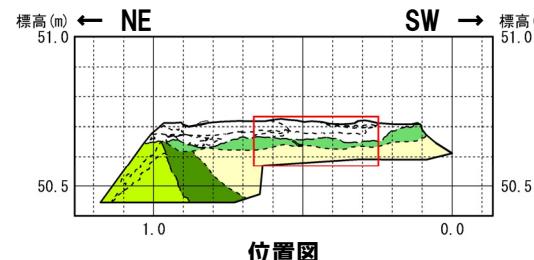
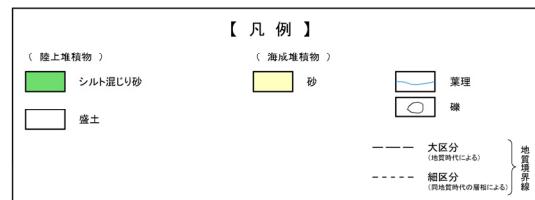
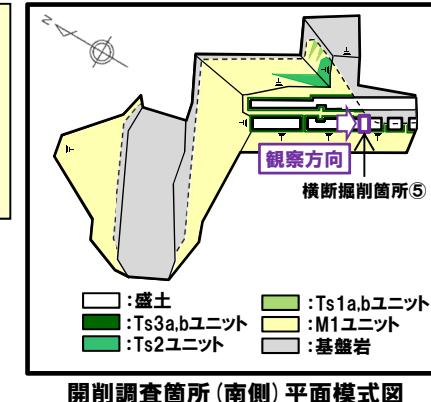
- 本壁面においては、下位より、M1ユニット、Ts3aユニット及び盛土が認められる。
- Ts3aユニットには、葉理が認められ、局所的に上に凸様の構造を示すものの、盛土によって切断されている。
- また、葉理を切断している盛土基底面に、同様の構造は認められず、加えてM1ユニット基底面においても、同様の構造は認められないことから、堆積構造であると判断される。

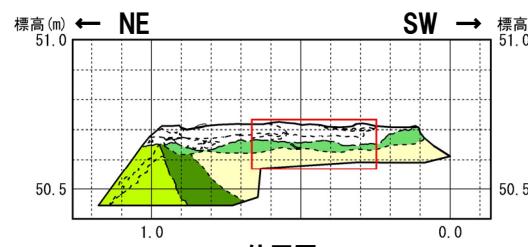
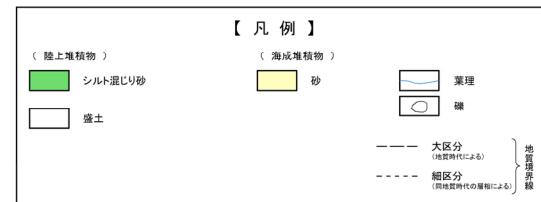
開削調査箇所(南側) 横断掘削箇所⑤(南側壁面) 写真

- ・本壁面においては、下位より、M1ユニット、Ts3aユニット及び盛土が認められる。
- ・Ts3aユニットには、葉理が認められ、局所的に上に凸様の構造を示すものの、盛土によって切断されている。
- ・また、葉理を切断している盛土基底面に、同様の構造は認められず、加えてM1ユニット基底面においても、同様の構造は認められないことから、堆積構造であると判断される。

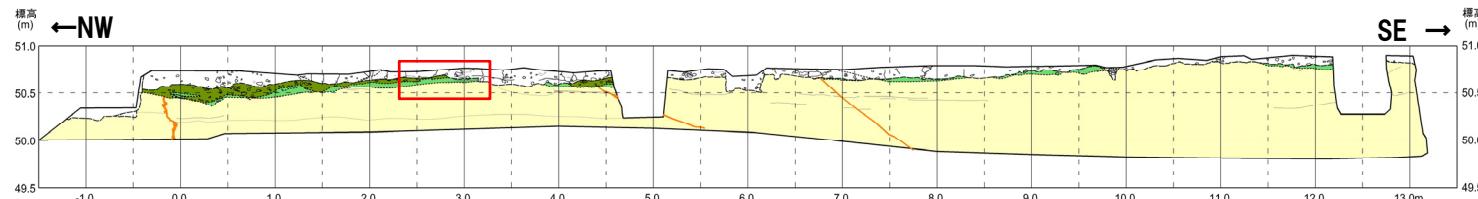
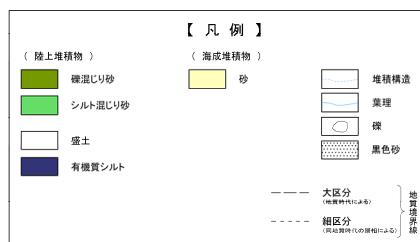
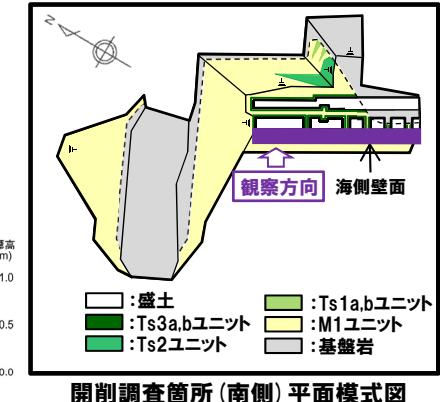
- 本壁面においては、下位より、M1ユニット、Ts3aユニット、Ts3bユニット及び盛土が認められ、Ts3aユニットは、下位のM1ユニットを侵食して堆積している。
- 盛土の基底には不陸が認められる。
- Ts3aユニットには葉理が認められ、局所的に上に凸様の構造を呈しているが、M1ユニット上面及び盛土基底面に同様の構造は認められないことから、系統的な構造ではなく、堆積構造であると判断される。

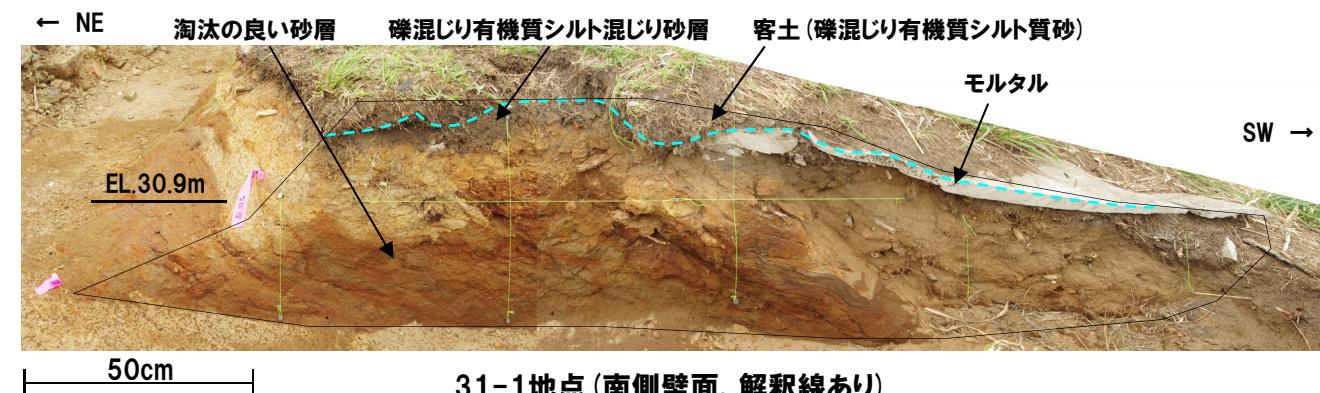
31-1地点 (南側壁面, 解釈線あり)

- 当該箇所においては、淘汰の良い砂層が標高約31mに分布し、その上位に礫混じり有機質シルト混じり砂層、モルタル※及び客土(礫混じり有機質シルト質砂)が認められる。
- 淘汰の良い砂層は、その層相から海成堆積物に区分される。
- 礫混じり有機質シルト混じり砂層は、地盤の侵食防止を目的とした吹付モルタルに覆われること及び有機質シルトが混じることから、1,2号炉建設前の旧表土と考えられる。

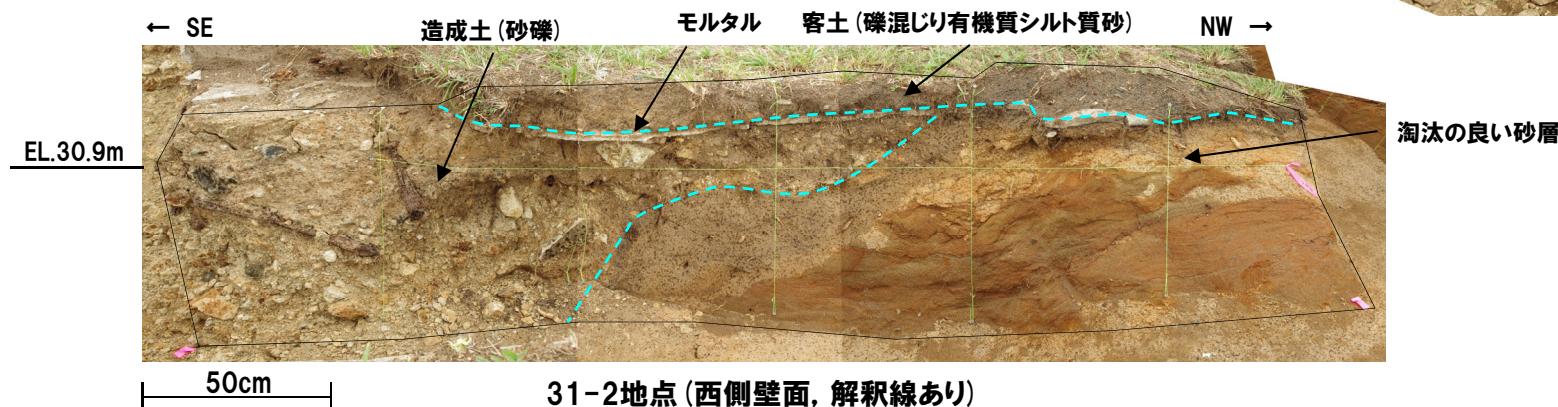
31-2地点 (西側壁面, 解釈線あり)

- 当該箇所においては、淘汰の良い砂層が標高約31mに分布し、その上位に砂礫層、礫質砂層、モルタル\*及び客土(礫混じり有機質シルト質砂)が認められる。
- 淘汰の良い砂層は、その層相から海成堆積物に区分される。
- 砂礫層及び礫質砂層は、31-3地点(P566～P568参照)におけるフリーフレーム施工の際に、現地発生土を用いて31m盤と同標高まで盛立てた造成土である。

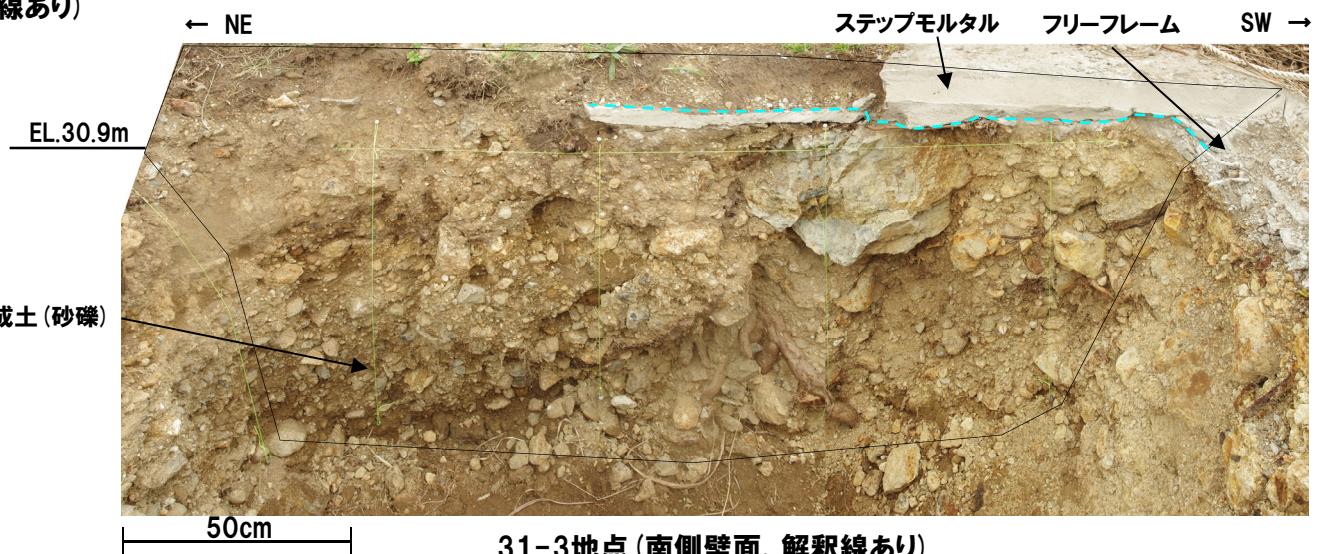
31-3地点 (南側壁面, 解釈線あり)

- 当該箇所においては、砂礫層の上位にステップモルタルが認められる。
- 砂礫層は、フリーフレーム施工の際に、現地発生土を用いて31m盤と同標高まで盛立てた造成土である。
