1・3号機 PCV水位低下に関わる対応について

2021年3月22日

東京電力ホールディングス株式会社

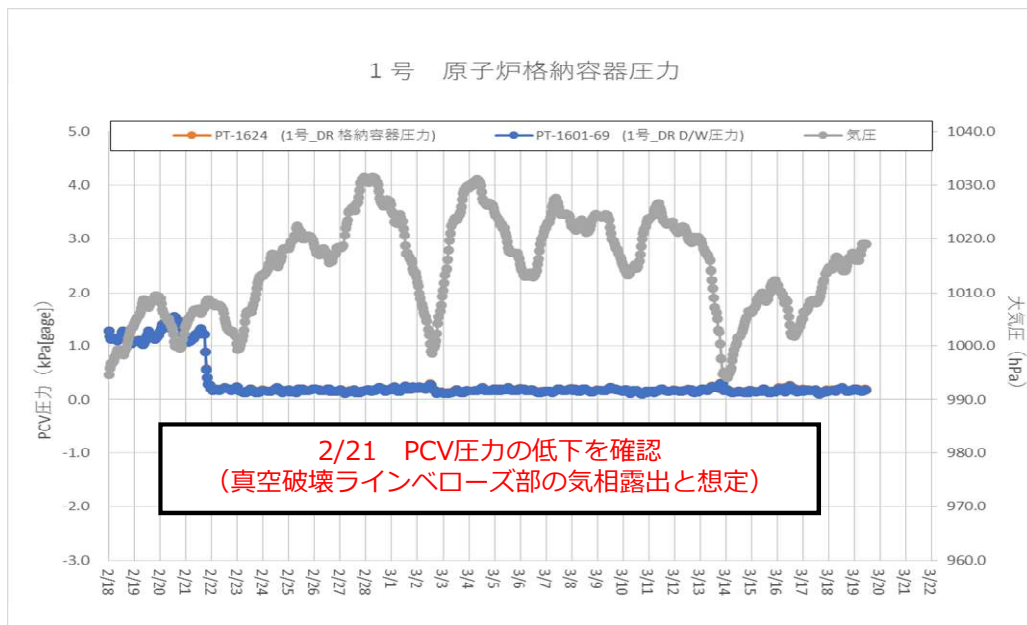
※ PCV内の温度は、過去の実績から、液相（水没状態）の方が気相（露出状態）と比較して、数℃程度高いことがわかっており、温度計が露出したものと推定

- L3、T2を結んだ傾きから外挿すると、L2到達は、3/5前後になると想定されたが、3/19現在、L2を下回っていないことから、PCV水位の低下は緩やかになったものと考えている。

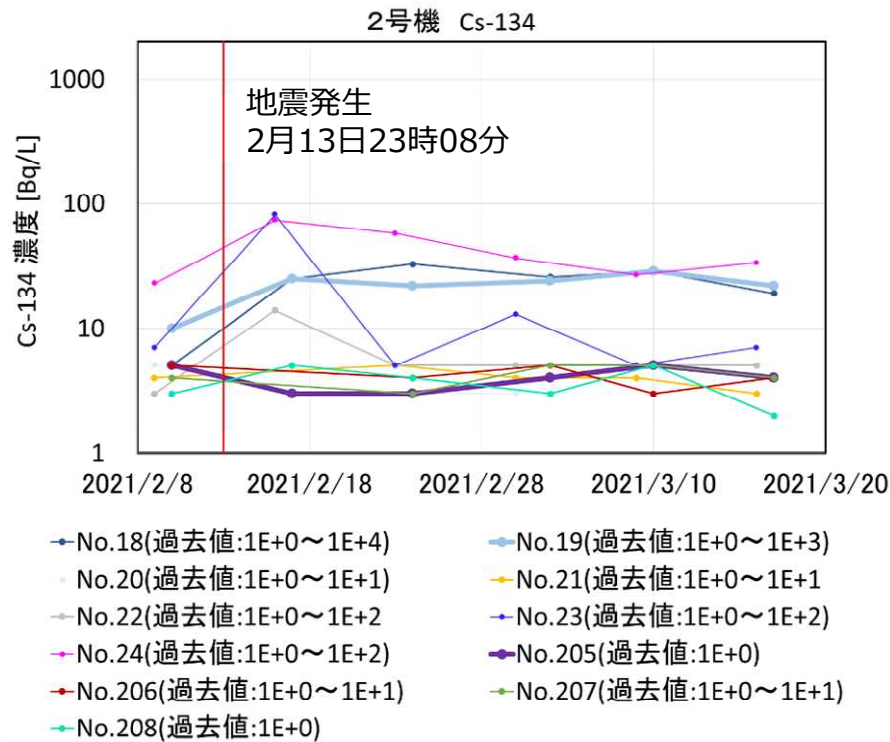
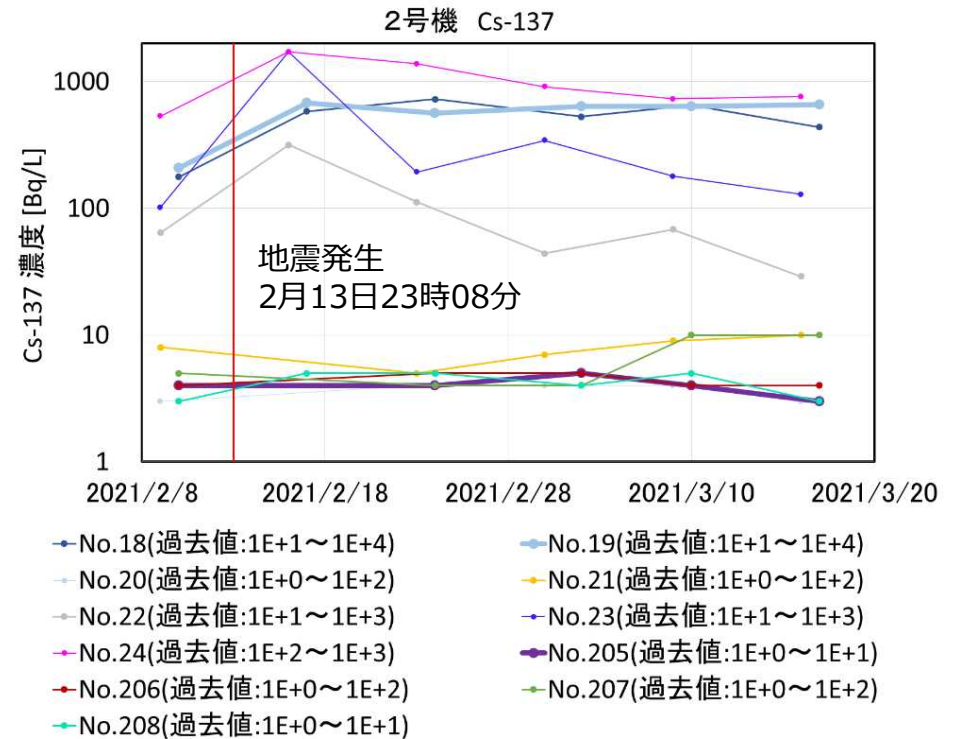
2号機R/B周辺サブドレン水の分析結果

※ 2 : 2/16採取分において、No.23, 24ピットで前回採取分と比較して高い値が検出されているが、当該ピットはこれまでも降雨の影響により濃度の変動する傾向があること、過去値の変動の範囲と変わらない範囲であることから、2/15降雨による影響と評価。

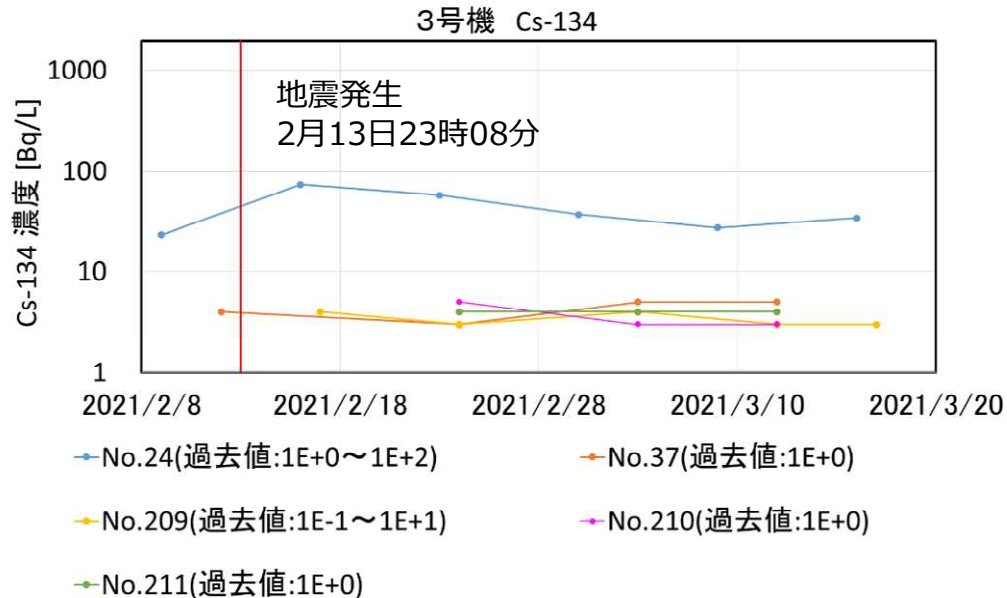
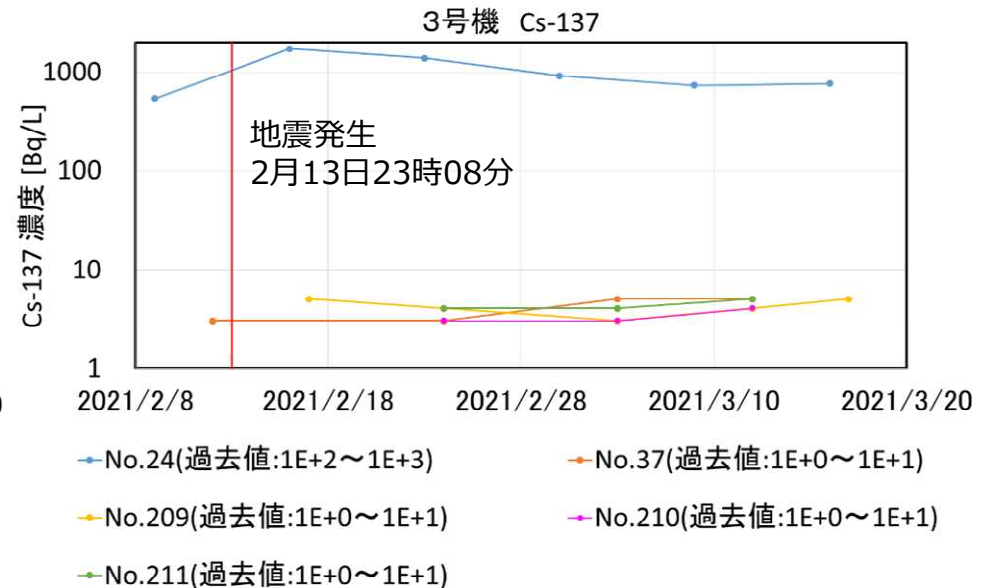
3号機R/B周辺サブドレン水の分析結果

※2: No.40ピットは、ピット内に油が確認されたため運用停止中。

※4: 2/16採取分において、No. 24ピットで前回採取分と比較して高い値が検出されているが、当該ピットはこれまでも降雨の影響により濃度が変動する傾向があること、過去値の変動の範囲と変わらない範囲であることから、2/15降雨による影響と評価。

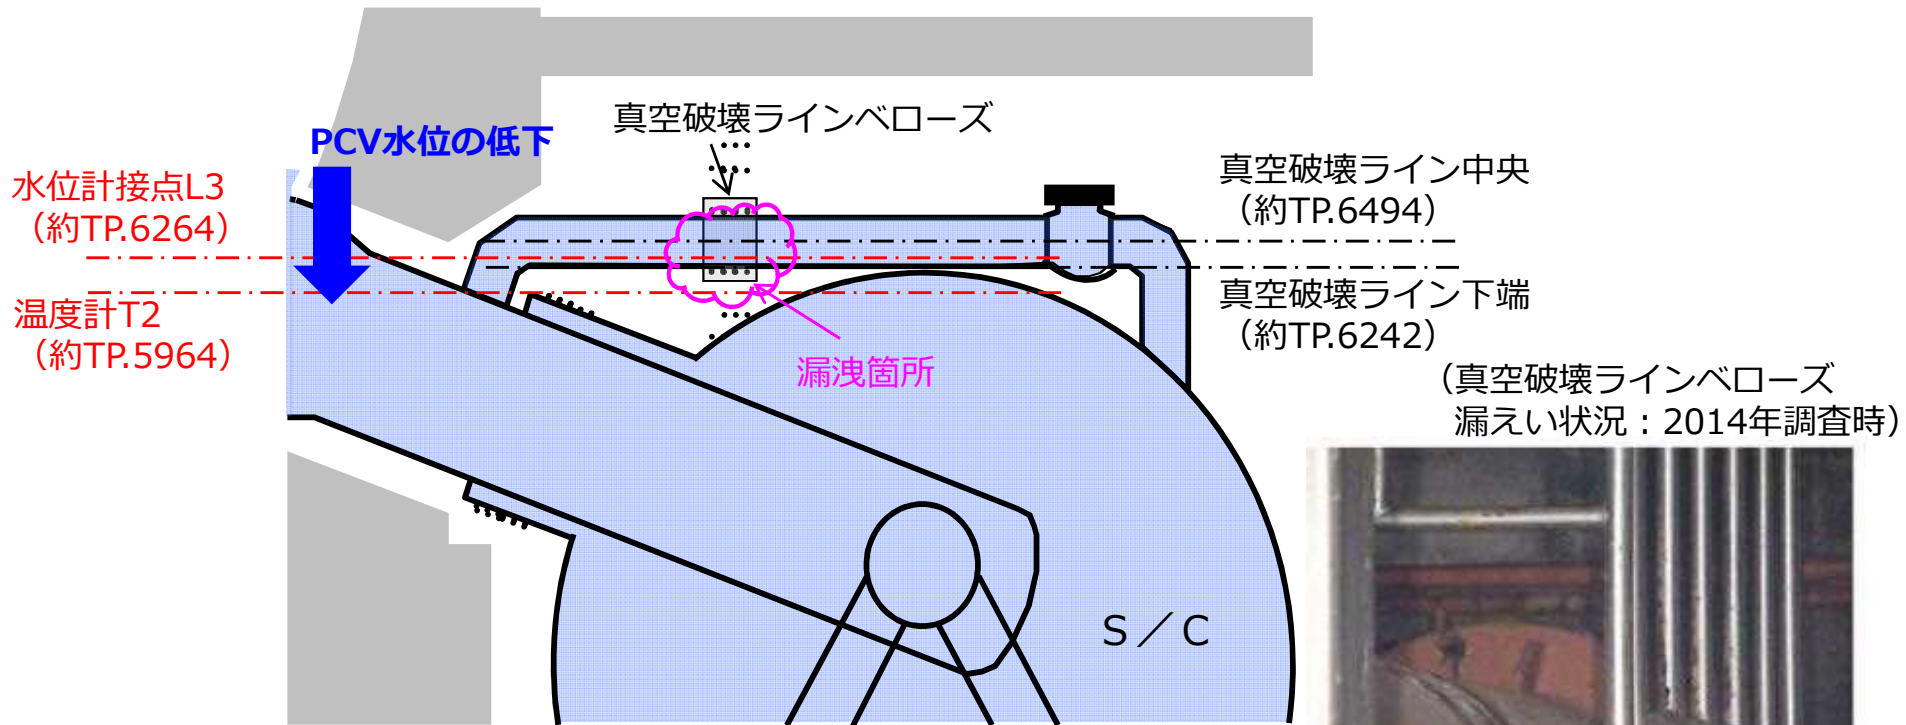
- 1号機では、これまでの調査により、真空破壊ラインベローズおよびサンドクッションドレン配管の破断箇所から、漏洩が確認されている。
- 真空破壊ラインベローズの設置高さについては、原子炉注水停止試験時のD/W圧力の挙動から推定される漏洩箇所の高さと概ね合致。

※ サンドクッションドレン管は8本あり、うち1本が気中で破断していることが確認されている。

- サンドクッションドレン配管からの漏洩が確認されているのは、気中で破断している1箇所のみであるが、他の7本についても、水中（たとえば床ファンネル付近）において、PCVから漏洩している可能性がある。
