1次スクリーニング結果集計表 (案)

2021-04-14
 技術基盤課

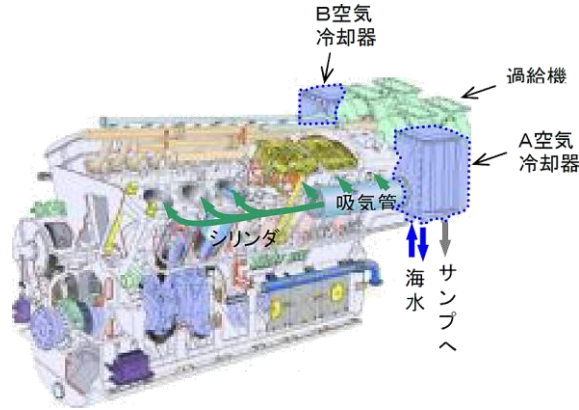
<p>参考図 非常用ディーゼル発電機外観図例 https://www.kepco.co.jp/sp/corporate/pr/2012/_icsFiles/afieldfile/2012/10/05/1005_1j_01.pdf</p>

番号	件名	概要	受領日	担当	1次スクリーニング		
					基準/2次	INES	処理結果
IRS8968			2020-11-12	事務局	②	0	<p>本件は、原子力発電所の定期試験の一環として非常用ディーゼル発電機(EDG)を起動したところ、打撃音とともに急停止した事例である。当該EDGは動作不能となった。原因は、EDGの空気冷却器から漏れた水がシリンダーに入り、水撃を起こしたと推定される。漏水原因は、保守不良による空気冷却器のシール破壊と運転不良による冷却系水圧の上昇。根本原因は、運転・保守プロセスのマネジメントと監視の欠陥とされる。</p> <p>運転・保守のマネジメントに課題があることから、上記の基準によりスクリーニングアウトとする。</p>
			補足情報

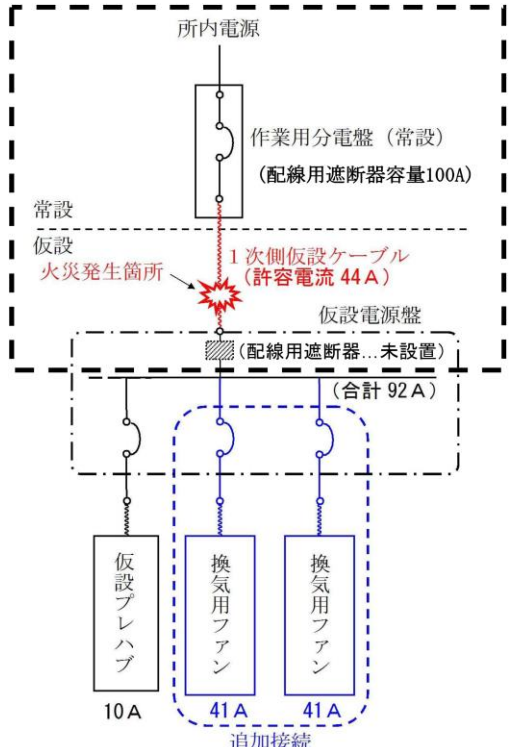
<p style="text-align: center;">図 配線図</p>

番号	件名	概要	受領日	担当	1次スクリーニング		
					基準/2次	INES	処理結果
国内 2020-13	玄海原子力発電所3号機における火災の発生 更新日: 2020-10-29 NUCIA 通番: 13173 M ユニット: 玄海発電所 3号 発生日: 2020-9-24 登録区分:最終	<p>2020-9-24、定期検査を実施中の玄海原子力発電所 3号機(加圧水型軽水炉、定格電気出力 118 万キロワット)において、屋外に設置した仮設電源盤に接続している仮設ケーブルから、発火及び発煙を確認したため、消火活動を行うとともに公設消防へ通報を行った。その後鎮火を確認した。</p> <p>安全性評価:屋外の仮設電源盤で生じた焼損であり、速やかに鎮火されたことから原子力安全への影響はない。</p> <p>直接原因:仮設電源盤に接続する機器(換気用ファン)を追加した際、1次側ケーブル容量の確認を行わないままファンを起動した。また、所内電源側の分電盤の遮断機容量が1次側ケーブルの容量を超えていたため、1次側ケーブルの保護ができなかった。</p> <p>根本原因:設計変更の際に、その影響評価を実施しなかった。仮設電源であったことから、1次側ケーブル保護の考慮に欠けていた。</p> <p>再発防止対策:作業計画を変更する場合のルールを改善する。仮設電源であっても、ケーブルの保護を考慮する仕組みが明確になるよう規定文書等を改正する。</p>	2020-09-30	事務局	②	—	<p>本件は、屋外の仮設電源盤のケーブルが焼損した事象である。延焼はなく原子力安全への影響は無かった。直接原因は、1次側ケーブルとその遮断機の容量を超える機器を追加したこと。根本原因は、機器の追加にあたり設計変更の影響評価を行わなかったこと。</p> <p>事業者における作業管理が不十分であった事例であることから、上記の基準によりスクリーニングアウトとする。</p>
補足情報

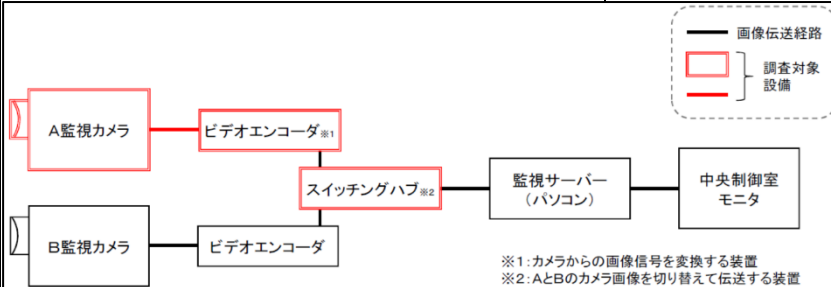
<p>図 監視カメラシステム構成図</p> <p>※1: カメラからの画像信号を変換する装置 ※2: AとBのカメラ画像を切り替えて伝送する装置</p>

番号	件名	概要	受領日	担当	1次スクリーニング		
					基準/2次	INES	処理結果
国内 2020-16	使用済燃料ピットエリア監視カメラの不調に伴う運転上の制限の逸脱について	<p>2020-09-28、高浜発電所4号機(定格運転中)、2台ある使用済燃料ピットエリア監視カメラ※1の定期点検を実施したところ、A-使用済燃料ピットエリア監視カメラの画像が映らないことが確認された。このため保安規定の運転上の制限※2を満足していない状態であると判断された。</p> <p>更新日: 2020-10-16</p> <p>NUCIA 通番: 13184 M</p> <p>ユニット: 高浜発電所 4号</p> <p>発生日: 2020-09-28</p> <p>登録区分:最終</p>	2020-10-09	事務局	⑤	-	<p>本件は、使用済燃料ピットエリア監視カメラの故障により、保安規定の運転上の制限の逸脱と判断された事象である。燃料ピットの水位や温度に異常は確認されておらず、原子力安全への影響は無い。原因は、監視カメラ本体の故障である。</p> <p>電気計装品の静的素子の偶発故障であり軽微な事象であることから、上記の基準によりスクリーニングアウトとする。</p>
		<p>安全性評価: 使用済燃料ピットの水位や温度に異常がないことが確認されており、4号機の運転状況にも問題はなかった。環境への放射能の影響等、原子力安全への影響はない。</p> <p>直接原因: 画像伝送経路を調査した結果、スイッチングハブやビデオエンコーダ等の画像伝送機器に異常はなく、監視カメラ本体の異常であることを確認した。</p> <p>根本原因: 電気計装品の静的素子の偶発故障である。</p> <p>再発防止対策: 監視カメラ本体を予備品に取り替える。</p>

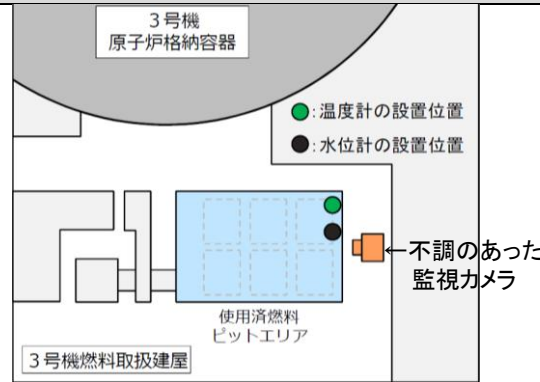
<p>図 現場概要図 https://www.kepco.co.jp/corporate/pr/2021/pdf/0201_2j_02.pdf</p>

番号	件名	概要	受領日	担当	1次スクリーニング		
					基準/2次	INES	処理結果
国内 2020-28	使用済燃料ピットエリア監視カメラの不調に伴う運転上の制限の逸脱 更新日: 2021-02-17 NUCIA 通番: 13218M ユニット: 美浜発電所3号 発生日: 2020-01-10 登録区分:最終	2021-01-10、原子炉停止中の3号機において、使用済燃料ピットエリアの監視カメラの画像が映らないことが確認され、運転上の制限を満足していないと判断された。ただし、使用済燃料ピットの水位計や温度計により、中央制御室からピットに異常がないことは確認されている。その後、当該監視カメラの点検の後、同軸LANコンバータ及び監視カメラ本体を再起動したところ、画像が正常に映ることが確認された。運転上の制限状態は解除された。なお、本件による環境への放射能の影響はない。 推定原因:当該機器の一過性の不良。 是正措置:監視カメラ回復後に同じ事象は再発していないが、SFP エリア監視カメラの次回定期点検まで、1回/直で中央制御室タッチパネルに当該カメラ映像が表示されていることを確認する。	2021-02-17	事務局	⑤	—	本件は、原子炉停止中のPWRプラントの使用済燃料ピットエリアの監視カメラの画像が映らないことが確認され、一時的に運転上の制限を逸脱した事象である。原因は、当該機器の一過性の不良とされ、機器の再起動により機能回復している。規制庁検査Gとの面談(令和3年1月15日)も行われ、事業者の対策等が示されていることから、上記の基準によりスクリーニングアウトとする。
<p>補足情報</p>
