(2)開削調査箇所(南側)

①F-1断層とその上位に認められる小断層の関連性(4/7)

## ②F-1断層と小断層の累積性(1/9)

## ③小断層上端付近の詳細観察-検討方針及び検討結果(1/6)-

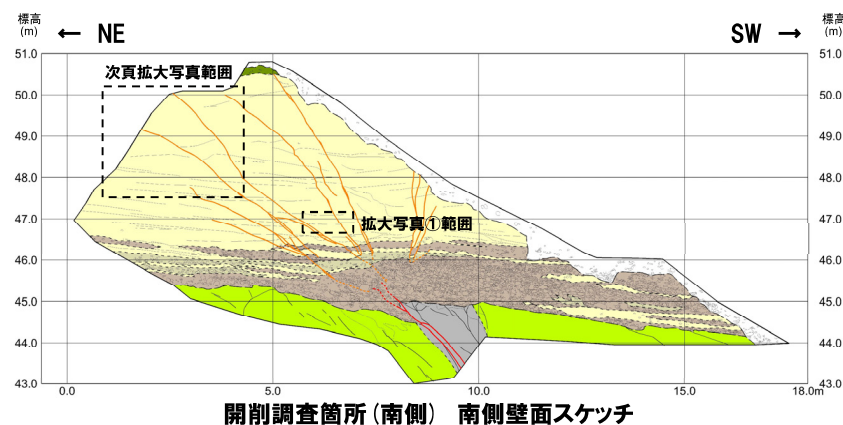
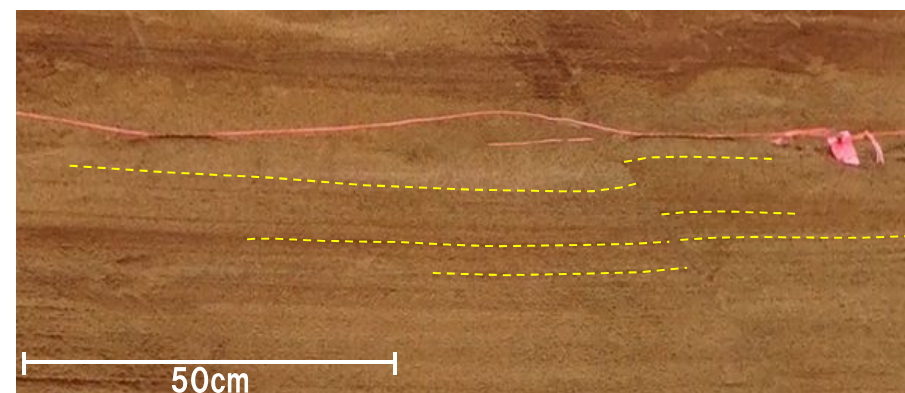
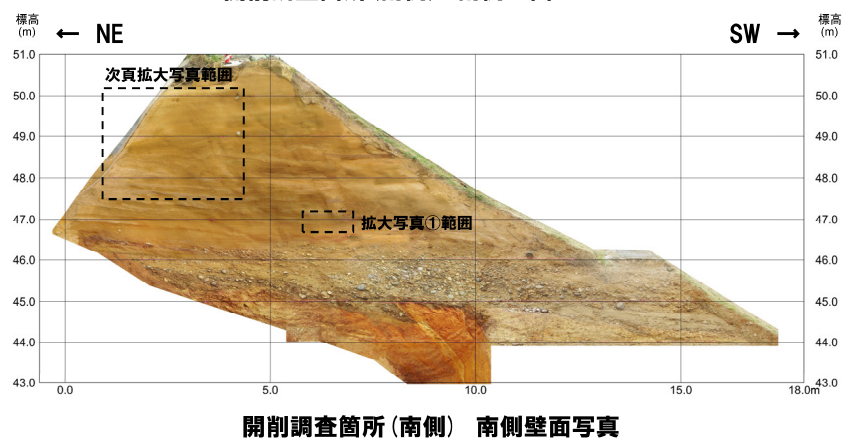
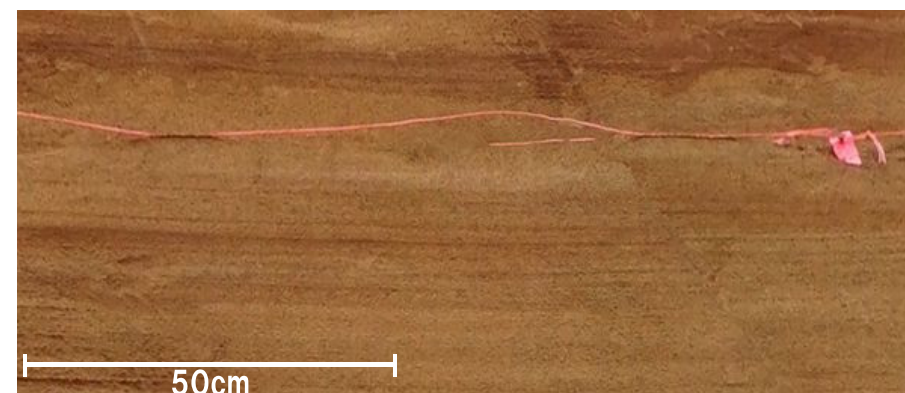
- M1ユニットの砂層中には、小断層による変位だけでなく、変形を受けている可能性が示唆される葉理が認められる(拡大写真①参照)。
- また、標高約49mの砂層中には、撓曲様の葉理(葉理(b))が認められる(次頁拡大写真参照)。
- 葉理(a)は、下位の葉理と平行であり、直線的であるため、変形を受けていないと考えられる。
- 葉理(b)は、葉理(a)に比べ、傾斜が変化する。
- 葉理(b)については、露頭下方からの系統性が認められないことから、堆積構造と考えられるが、小断層が当該箇所付近を通るため、変形を受けている可能性も示唆される。

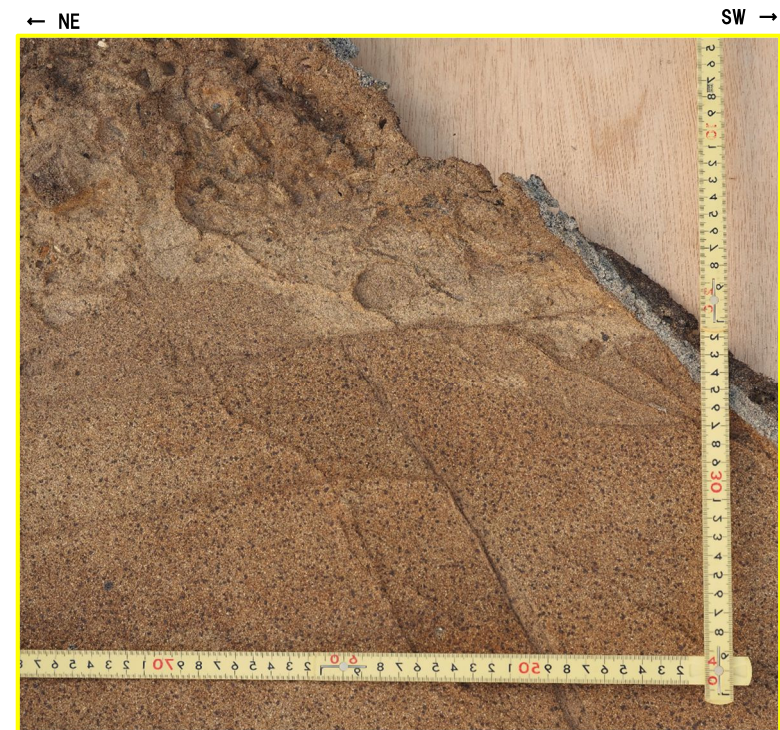
はぎとり転写試料1 写真(左右反転)(解釈線なし)

- ・小断層は、M1ユニットに変位を与えており、Ts3bユニットの基底面直下まで剪断面が連続する。
- ・小断層に見かけ鉛直変位量の減衰は認められない。
- ・Ts3bユニットの基底面に、小断層による変位は認められない。
- ・Ts3bユニット中に、剪断面は認められない。

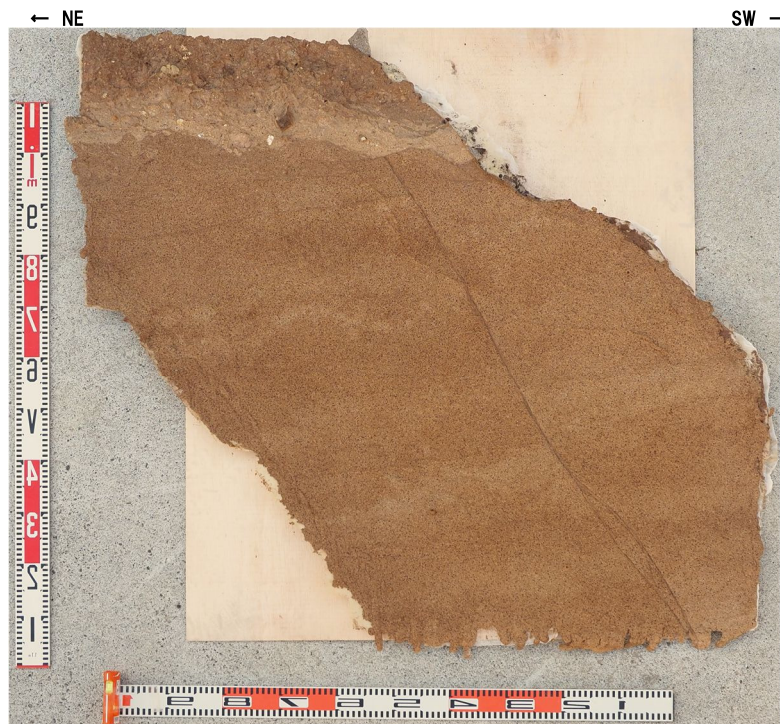
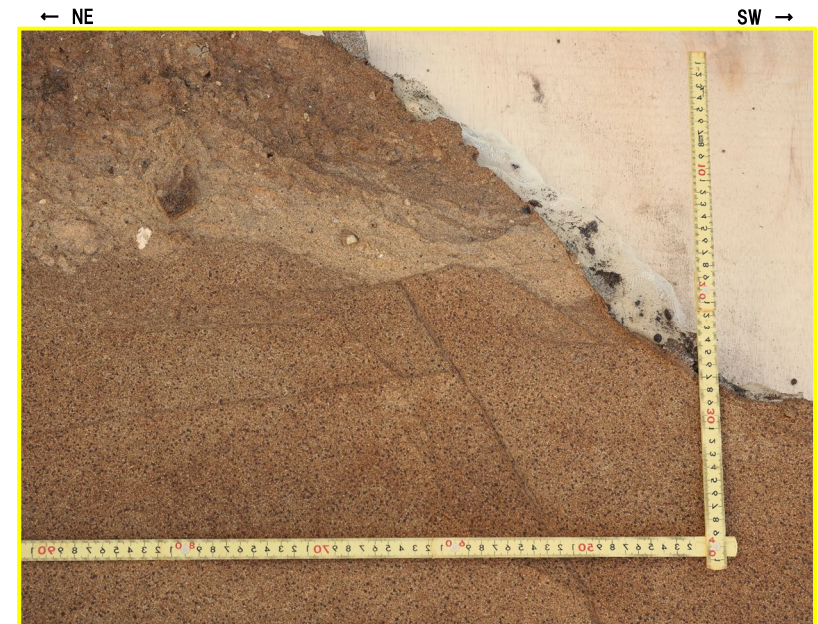
はぎとり転写試料2 写真(左右反転)(解釈線なし)

- ・小断層は、M1ユニットに変位を与えており、Ts3bユニットの基底面直下まで剪断面が連続する。
- ・小断層に見かけ鉛直変位量の減衰は認められない。
- ・Ts3bユニットの基底面に、小断層による変位は認められない。
- ・Ts3bユニット中に、剪断面は認められない。

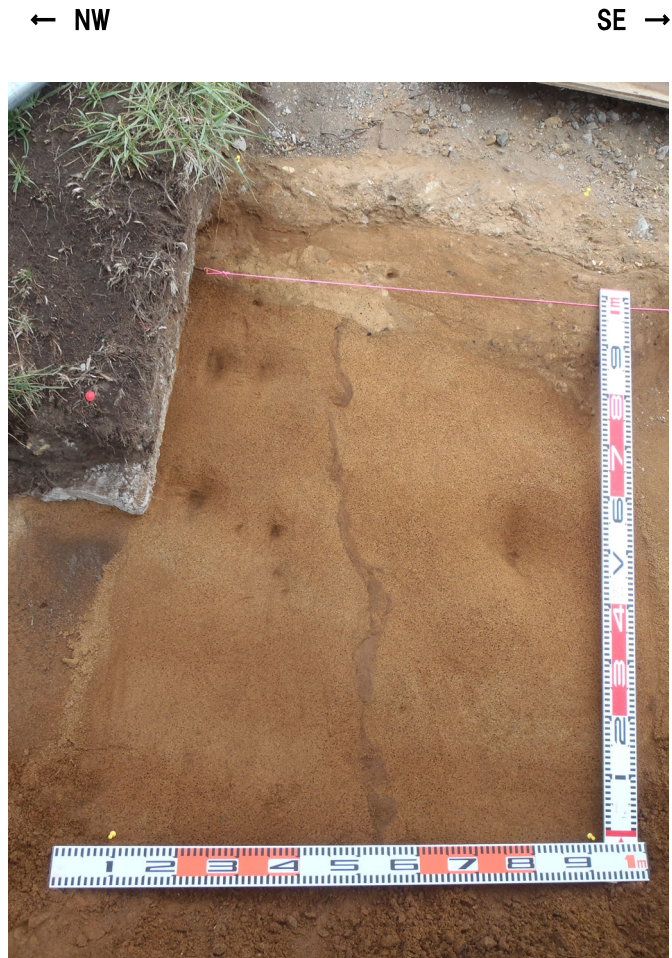
開削調査箇所(南側)海側壁面  
小断層上端付近 拡大写真(解釈線あり)

○海側壁面において、南側壁面に認められるF-1断層に関連する小断層の走向方向の連続性が認められることから、当該小断層(小断層(a))の上端付近について、はぎとり転写試料を用いて詳細観察を実施した。

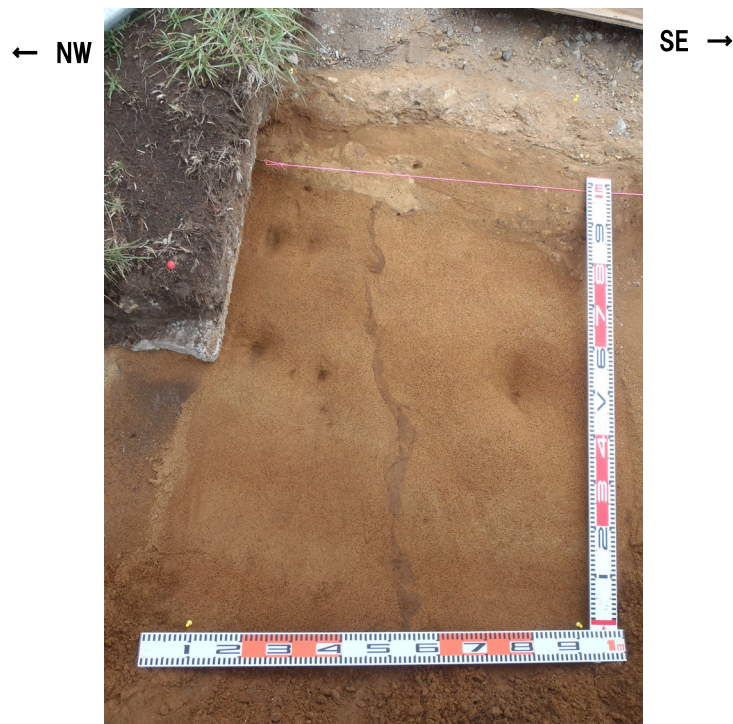
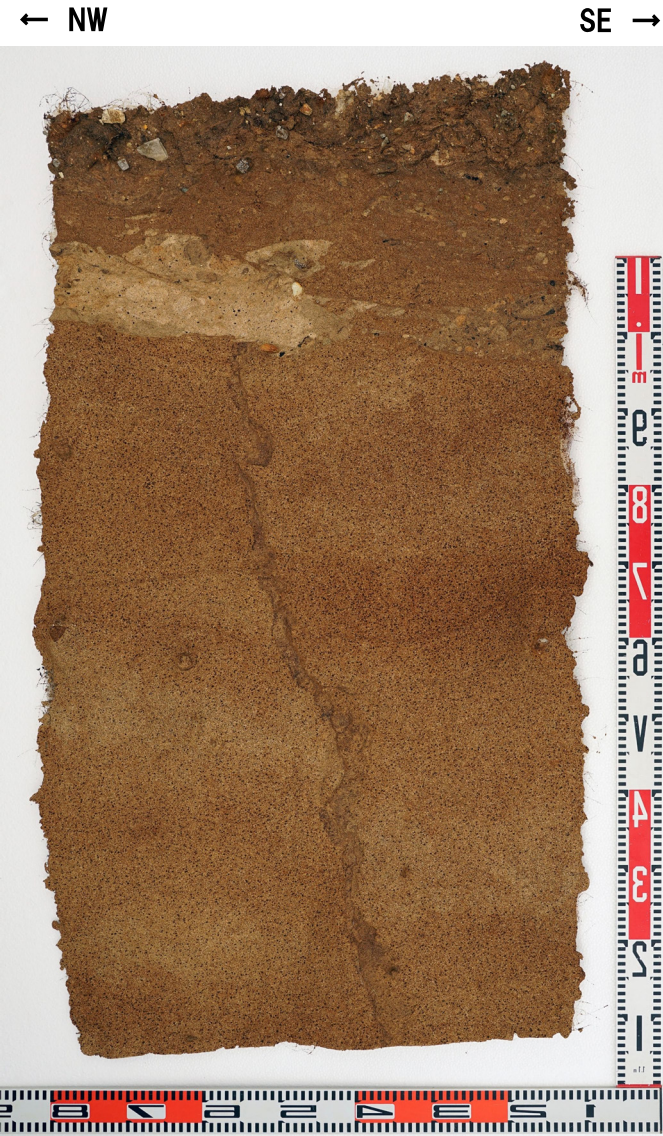
はぎとり転写試料 写真(左右反転)(解釈線なし)

- 本はぎとり転写試料において、以下の状況を確認した。
- ・小断層は、M1ユニットに変位を与えており、Ts3bユニットの基底面直下まで剪断面が連続する。
  - ・小断層に見かけ鉛直変位量の減衰は認められない。
  - ・Ts3bユニットの基底面に、小断層による変位は認められない。
  - ・Ts3bユニット中に、剪断面は認められない。

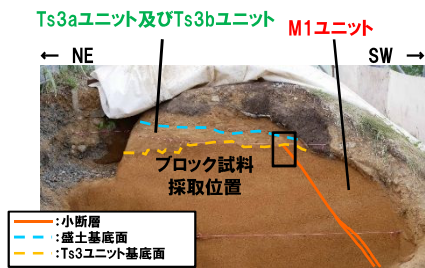
開削調査箇所(南側)南側壁面  
小断層上端付近 拡大写真

- ・小断層は、M1ユニットに変位を与えており、Ts3aユニットの基底面直下まで剪断面が連続する。
- ・Ts3aユニットの基底面に、小断層による変位は認められない。
- ・Ts3aユニット中に、剪断面は認められない。
