関西電力株式会社大飯発電所 3 号機加圧器スプレイライン配管における亀裂の調査を踏まえた対策について（追加報告）

令和 3 年 4 月 2 1 日
原子力規制庁

関西電力株式会社大飯発電所3号機加圧器スプレイライン配管における亀裂の調査を踏まえた対策について

令和3年2月24日
原子力規制庁

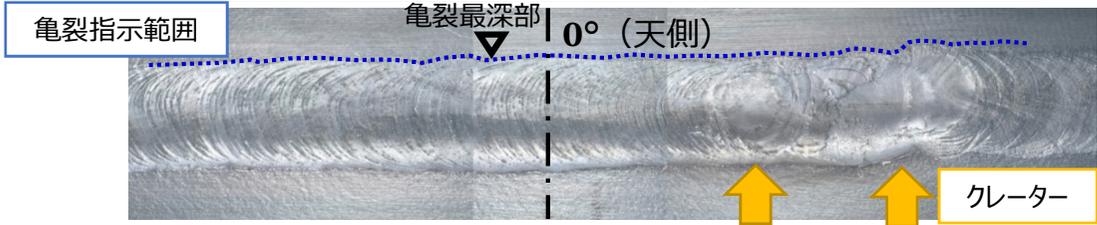
亀裂最深部近傍の表面側破面

クレーター近傍の表面側破面

- 起点となる内表面側の破面全域を詳細に観察した結果、いずれの領域も一般的な粒界割れであり、明瞭な溶接欠陥の痕跡は認められなかった。
- 拡大像からは、微細な粒状の腐食生成物が認められた。

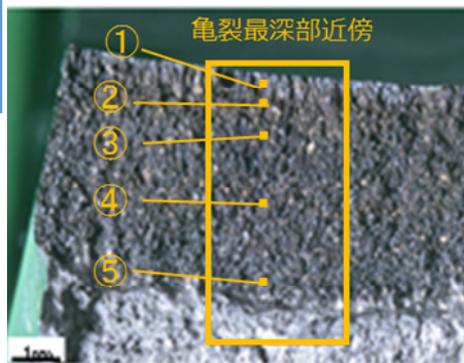
図3: 付着物EDS分析位置

- 亀裂最深部の破面ミクロ観察の結果、**破面全体にわたって応力腐食割れ**でよく見られる、**粒界割れが認められた**。
- **疲労による割れの特徴であるビーチマークやストライエーションは認められなかった**。
- 破面観察から**Cl-SCCの特徴である粒内割れ**は殆ど認められず、付着物EDS分析から**Cl等の有害な元素**は認められなかった。

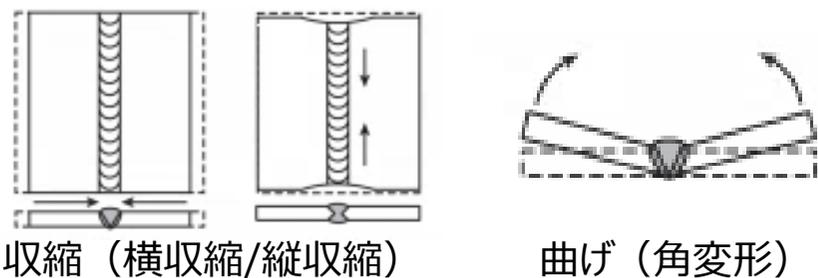
【平板溶接の場合（イメージ）】

- ▶ 平板の溶接部では、溶金が凝固する際の収縮により、溶接部の収縮及び曲げ変形（角変形）が生じる。配管溶接の場合は円の形状により角変形が拘束されるため、溶接部の収縮と曲げは溶接部の落ち込みとして顕在化する。

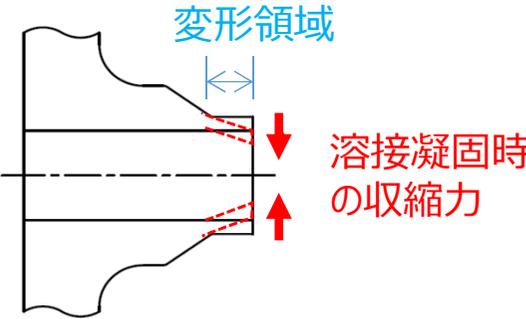
➤ 形状毎に溶接時の変形を模式的に示した。
