東京電力福島第一原子力発電所 事故分析に関する当面の調査・分析事項の 概要

- ① モニタリングポスト、エリアモニタ、プロセスモニタ等のデータに基づく核種放出挙動の分析（セシウムの放出時期に関する検討）
- ② シールドプラグの汚染状況の追加調査（シールドプラグの裏面、原子炉ウェル等の汚染状況の調査）
- ③ 水素爆発時の原子炉建屋内のガス組成の検討（水素、可燃性有機化合物等を含むガスの物理的・化学的特性の検討）
- ④ 当時のアクシデントマネジメント策による設備や安全上の重要度の異なる設備の接続などの設計方針の確認（原子炉格納容器の耐圧強化ベントシステムの追加設置、1号機非常用復水器の操作等に係る設計方針の確認）
- ⑤ 原子炉建屋に対する継続的な3次元レーザースキャン、線量率の測定

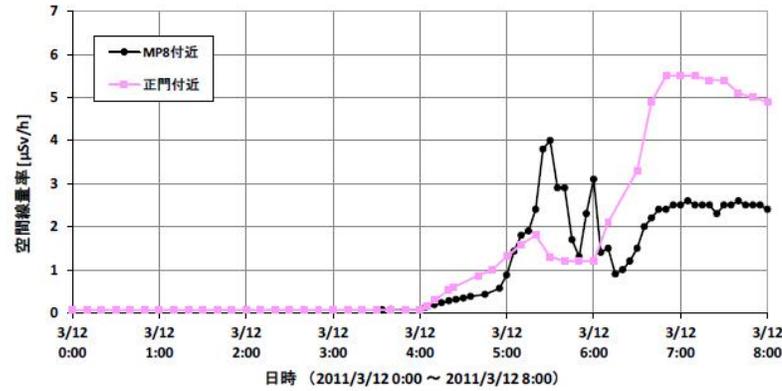
図 1 発電所敷地内の空間線量率モニタリングデータ[1]

- 発電所敷地内外の空間線量率のモニタリングデータ等を基に核種放出挙動の分析を行う。
- バックグラウンドの低い3月12日前後のデータと1号機の挙動との比較の他、3月15, 20, 24日等にもピークが確認されていることから、あわせて放出挙動の検討を行う。

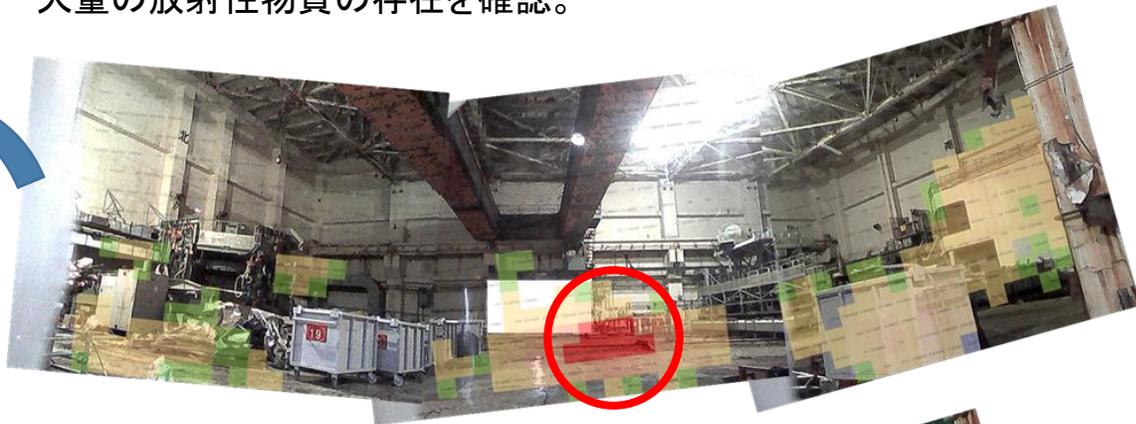
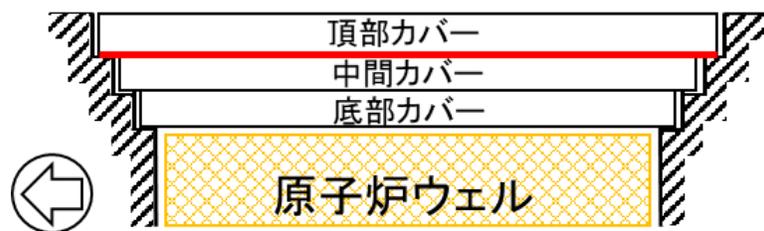
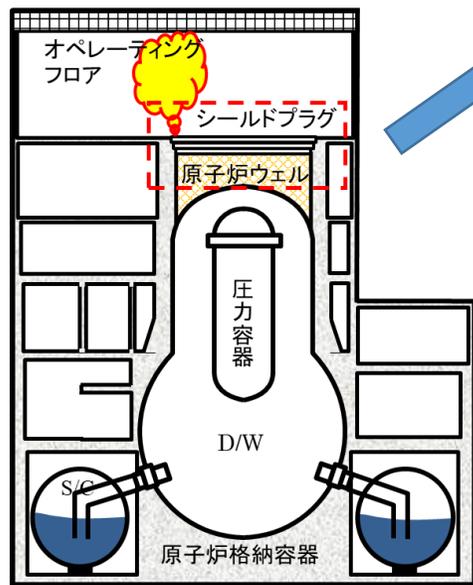
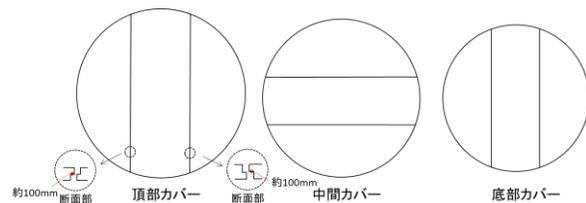
図 ガンマカメラ測定 (2号機原子炉建屋5階オペフロ)

- シールドプラグの裏面、原子炉ウェル等の汚染状況を調査し、シールドプラグにおける放射性物質の付着量、付着メカニズムの検討を行う。

ガンマカメラ及び線量率測定等からシールドプラグの頂部カバーの下面に大量の放射性物質の存在を確認。

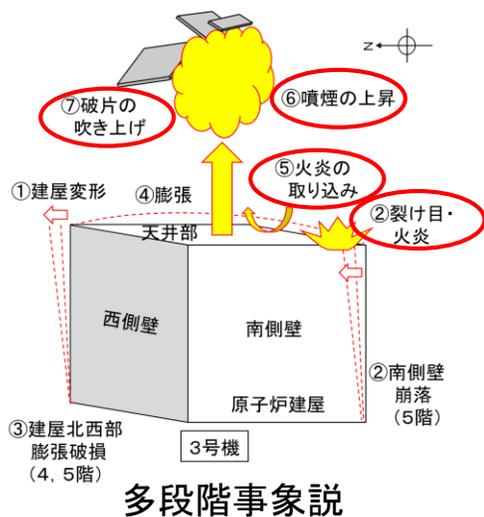
映像処理後（60コマ/秒）
1秒

- 火炎及び噴煙の状態から水素以外に可燃性ガスの影響がある。
- 水素、可燃性有機化合物等を含むガスの物理的・化学的特性の検討を行う。

原子炉建屋中央天井部から火炎を取り込みつつ噴煙が上昇、破片を吹き上げ

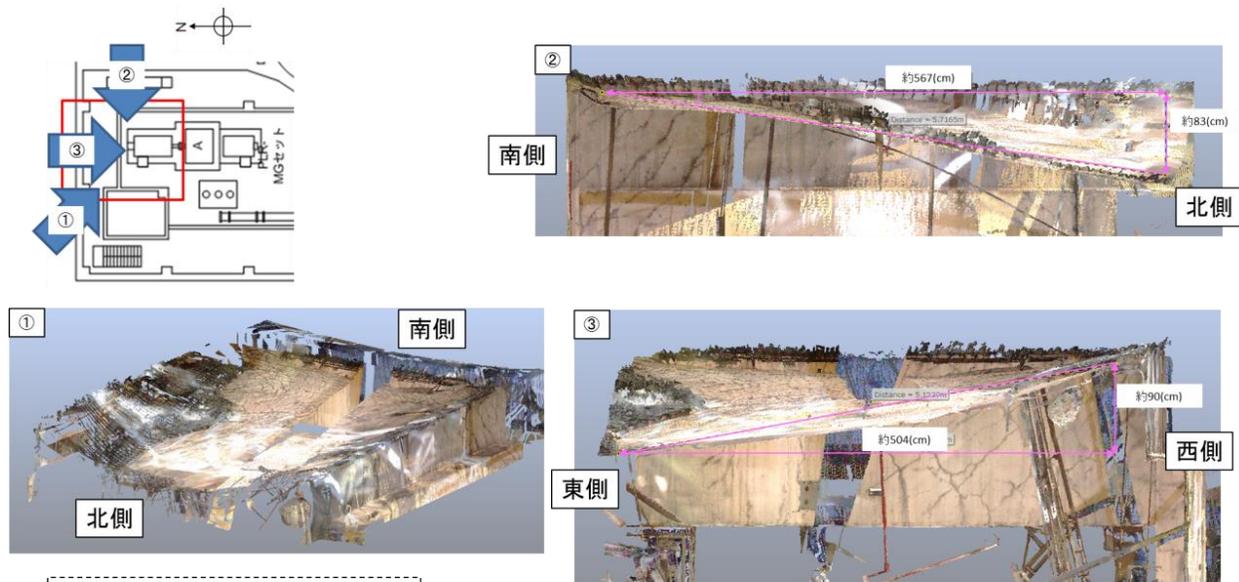
図 3Dレーザースキャン測定（4号機原子炉建屋4階北西側天井）

- 令和2年度は、1/2号機共用排気筒、4号機原子炉建屋内の3Dレーザースキャンによる測定、ガンマカメラによる汚染密度の測定、線量率測定等を実施。
- 令和3年度以降も、継続的に3Dレーザースキャン及びガンマカメラ等による測定を実施し、経年的な変化も含めたデータ整備を図る。
