# 東京電力福島第一原子力発電所の 事故分析に関する調査・分析項目の概要

## ① ベントラインの汚染メカニズムの解明(1/4)

## ② 1～3号機シールドプラグの汚染量の確定(1/3)

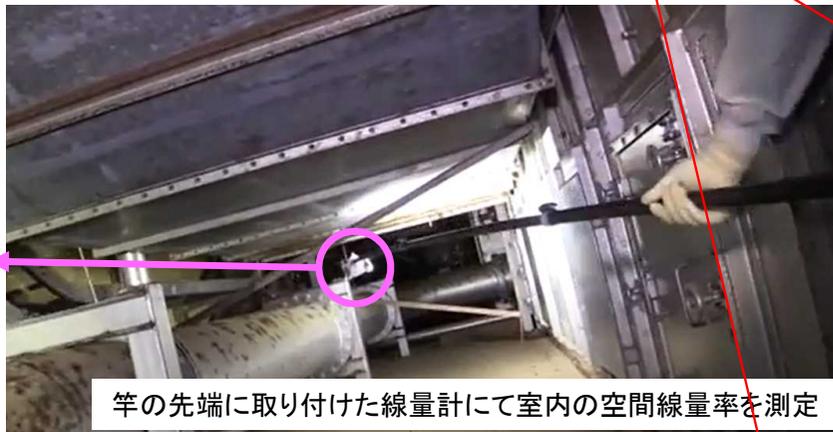
1号機SGTS室内の汚染状況

線量率の最大値: 約180(mSv/h)  
(竿の先端部分)

竿の先端に取り付けた線量計にて室内の空間線量率を測定

- 1号機SGTS室内は高い空間線量率。
- 1号機SGTSフィルタトレイン、耐圧強化ベントの接続箇所等の線量率の測定は十分に行われていない。
- 汚染状況の調査が必要。

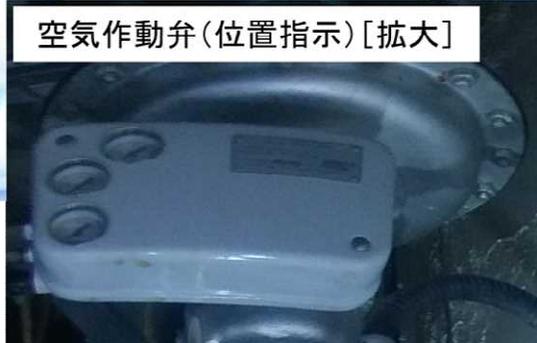
空気作動弁(位置指示)[拡大]

原子炉ウェルに繋がる配管。  
周辺の線量率は低い。

- 空気作動弁の開閉状態はどうなっているか。(弁の位置指示計、弁体の状態の確認等)
- 原子炉ウェルからの漏えい経路の可能性はあるか。汚染状況、損傷状況はどうか。熱、放射線影響を受けているか。

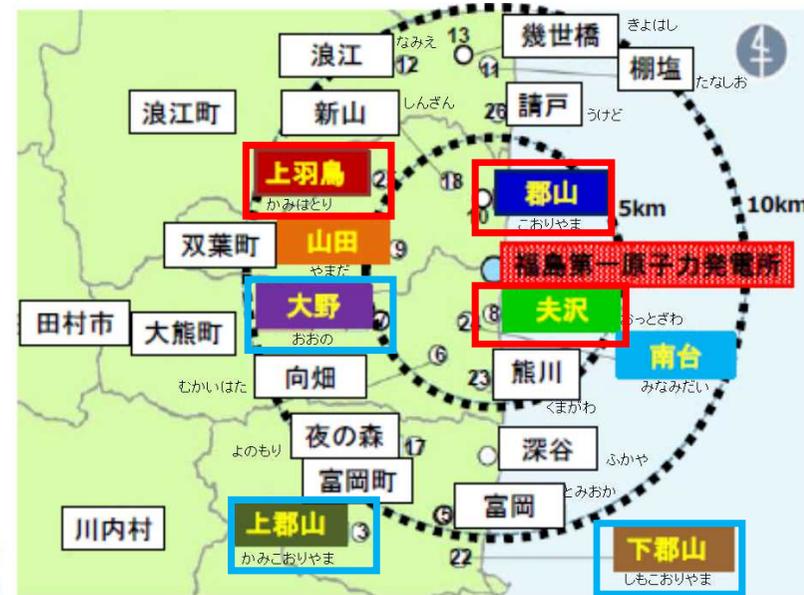
図2 発電所敷地外の空間線量率モニタリングデータ[2]

異なる箇所(モニタリングポスト)で同じ時期にピークが観測されている。

- 異なる方向のモニタリングポスト(郡山、夫沢、上羽鳥等)でピークが一致している。
- 一方、一部のモニタリングポスト(上郡山、下郡山、大野)ではピークが観測されていない。
- モニタリングポストの空間線量率の測定間隔を整理する必要がある。

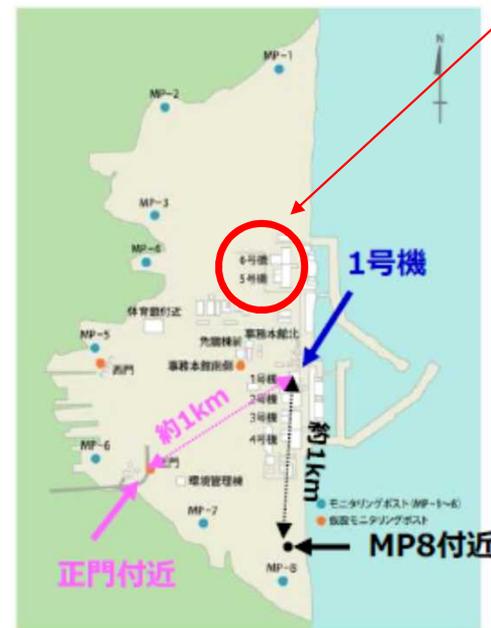
福島第一原子力発電所  
6号機のプロセスモニタ等  
の線量率データを精査。

6号機のプロセスモニタ(非常  
用ガス処理系排ガス放射線モ  
ニタ)の線量率データに複数の  
ピーク。
