### 第45回技術情報検討会の結果概要について

令和3年5月12日

原子力規制庁

## 第 4 5 回技術情報検討会 結果概要

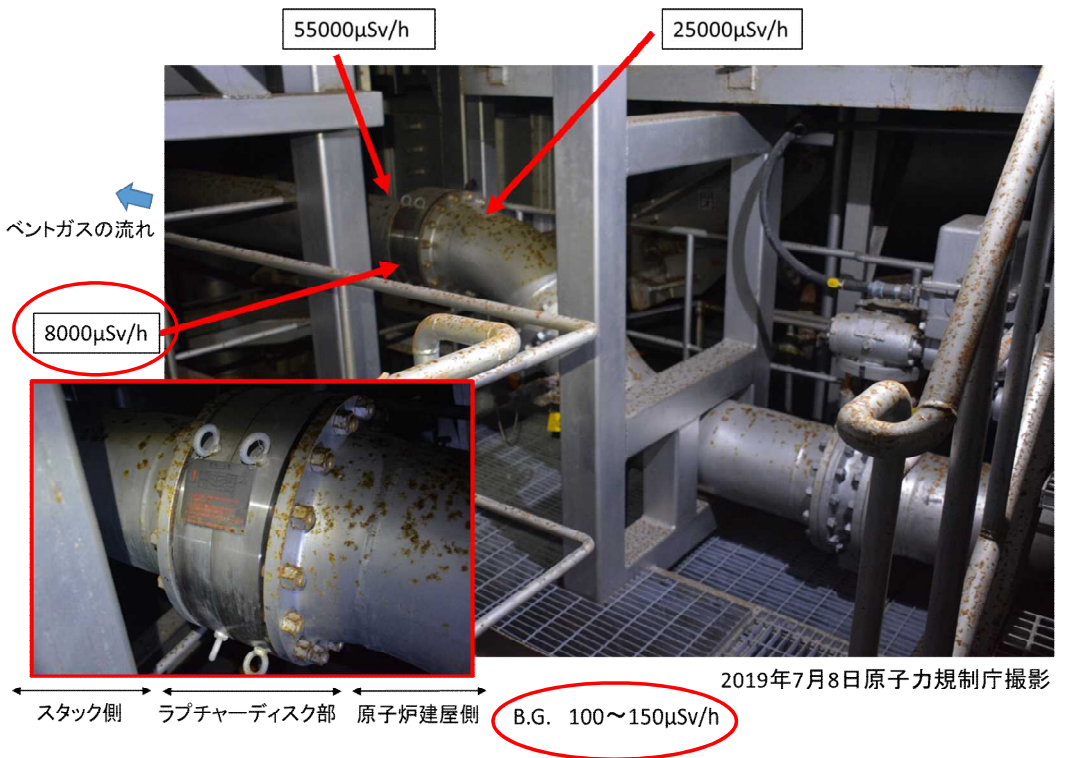
2号機のラプチャーディスクは作動していない。

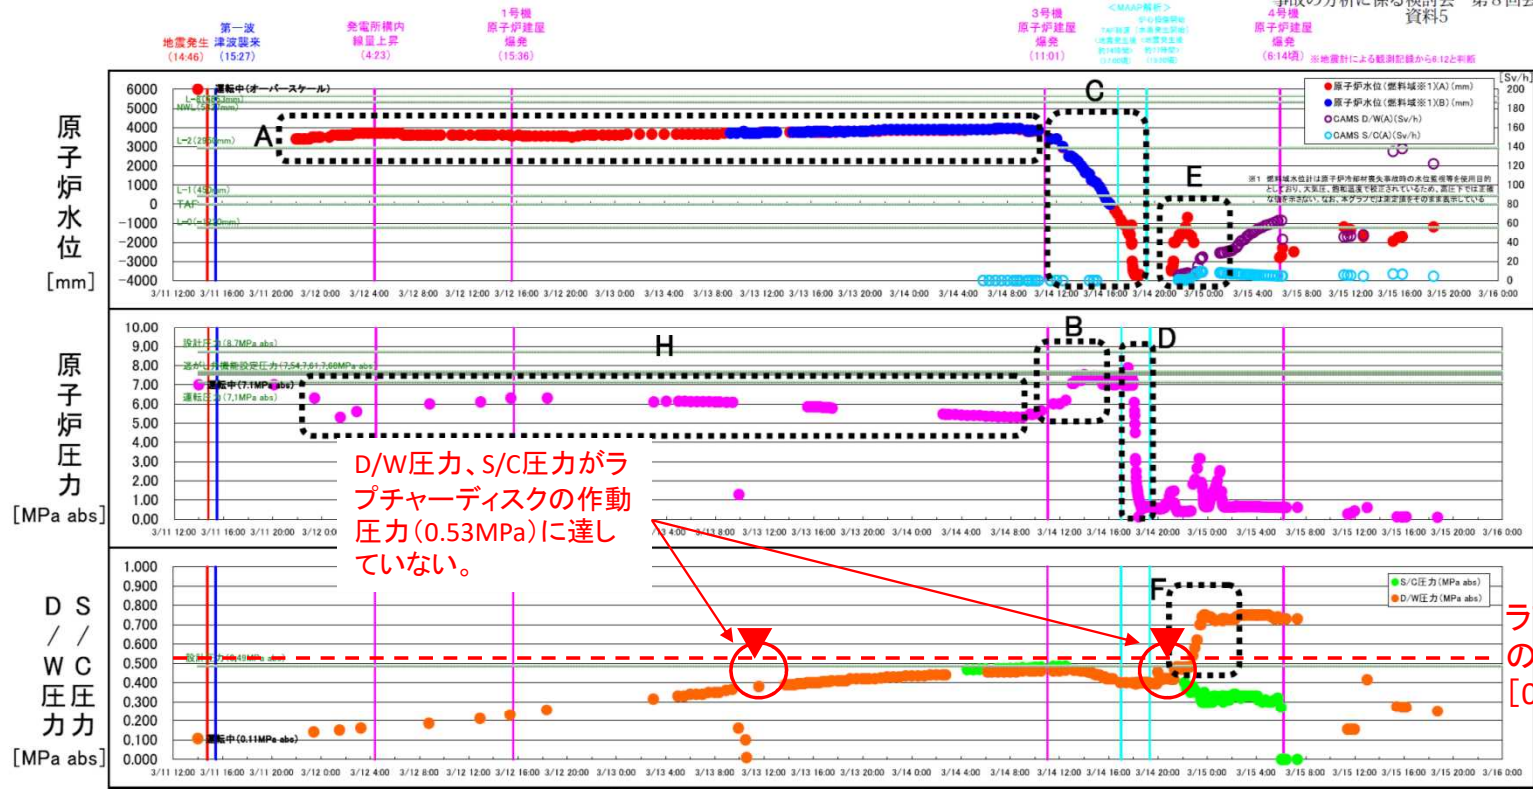
# ○2号機耐圧強化ベント時の圧力挙動

ラプチャーディスクの作動圧力 [0.53MPa]

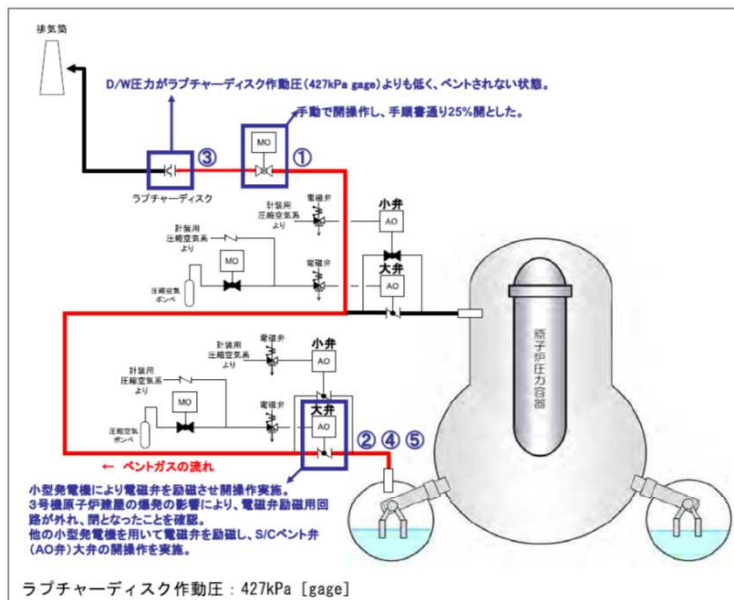
3月13日 11時00分 S/C側大弁使用時

ラプチャーディスク作動圧: 427kPa [gage]

- ① 3月13日8時10分  
PCV ベント弁 (MO 弁) を手順通り 25%開とした。
- ② 3月13日11時00分  
小型発電機を電源として電磁弁を励磁し、S/C ベント弁 (AO 弁) 大弁の開操作を実施。ラプチャーディスクを除くベントライン構成完了。
- ③ その後  
D/W 圧力がラプチャーディスク作動圧 (427kPa[gage]) よりも低く、ベントされない状態。ベント弁の開状態を保持し、D/W 圧力の監視を継続。
- ④ 3月14日12時50分  
3号機原子炉建屋の爆発の影響により、S/C ベント弁 (AO 弁) 大弁の電磁弁励磁用回路が外れ、閉となったことを確認。
- ⑤ 3月14日16時00分頃  
小型発電機が過電流により停止する不具合があったが、他の小型発電機を用いて電磁弁を励磁し、S/C ベント弁 (AO 弁) 大弁の開操作を実施。

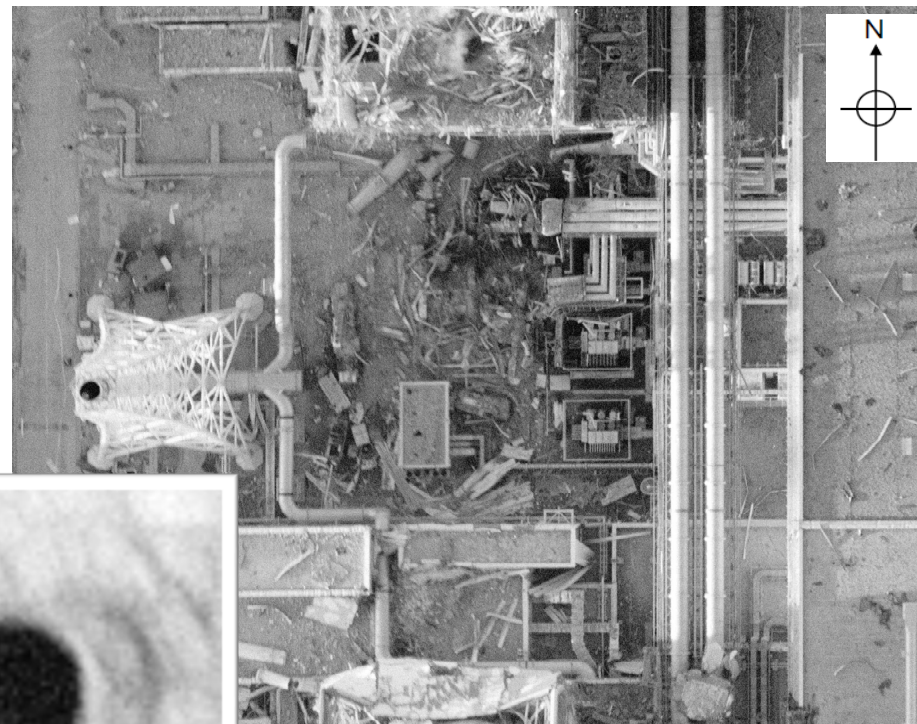
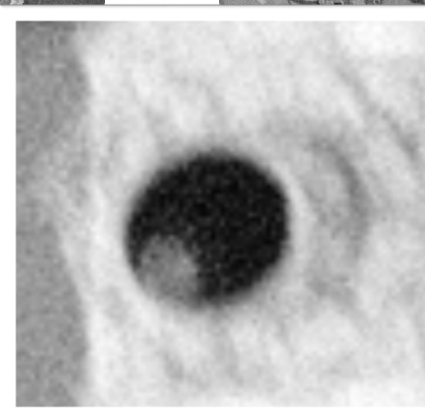
排気筒頂部  
(拡大)

1/2号機共用排気筒は、  
3/4号機共用排気筒と  
異なり、排気筒内部に排  
気配管がない設計となっ  
ている。

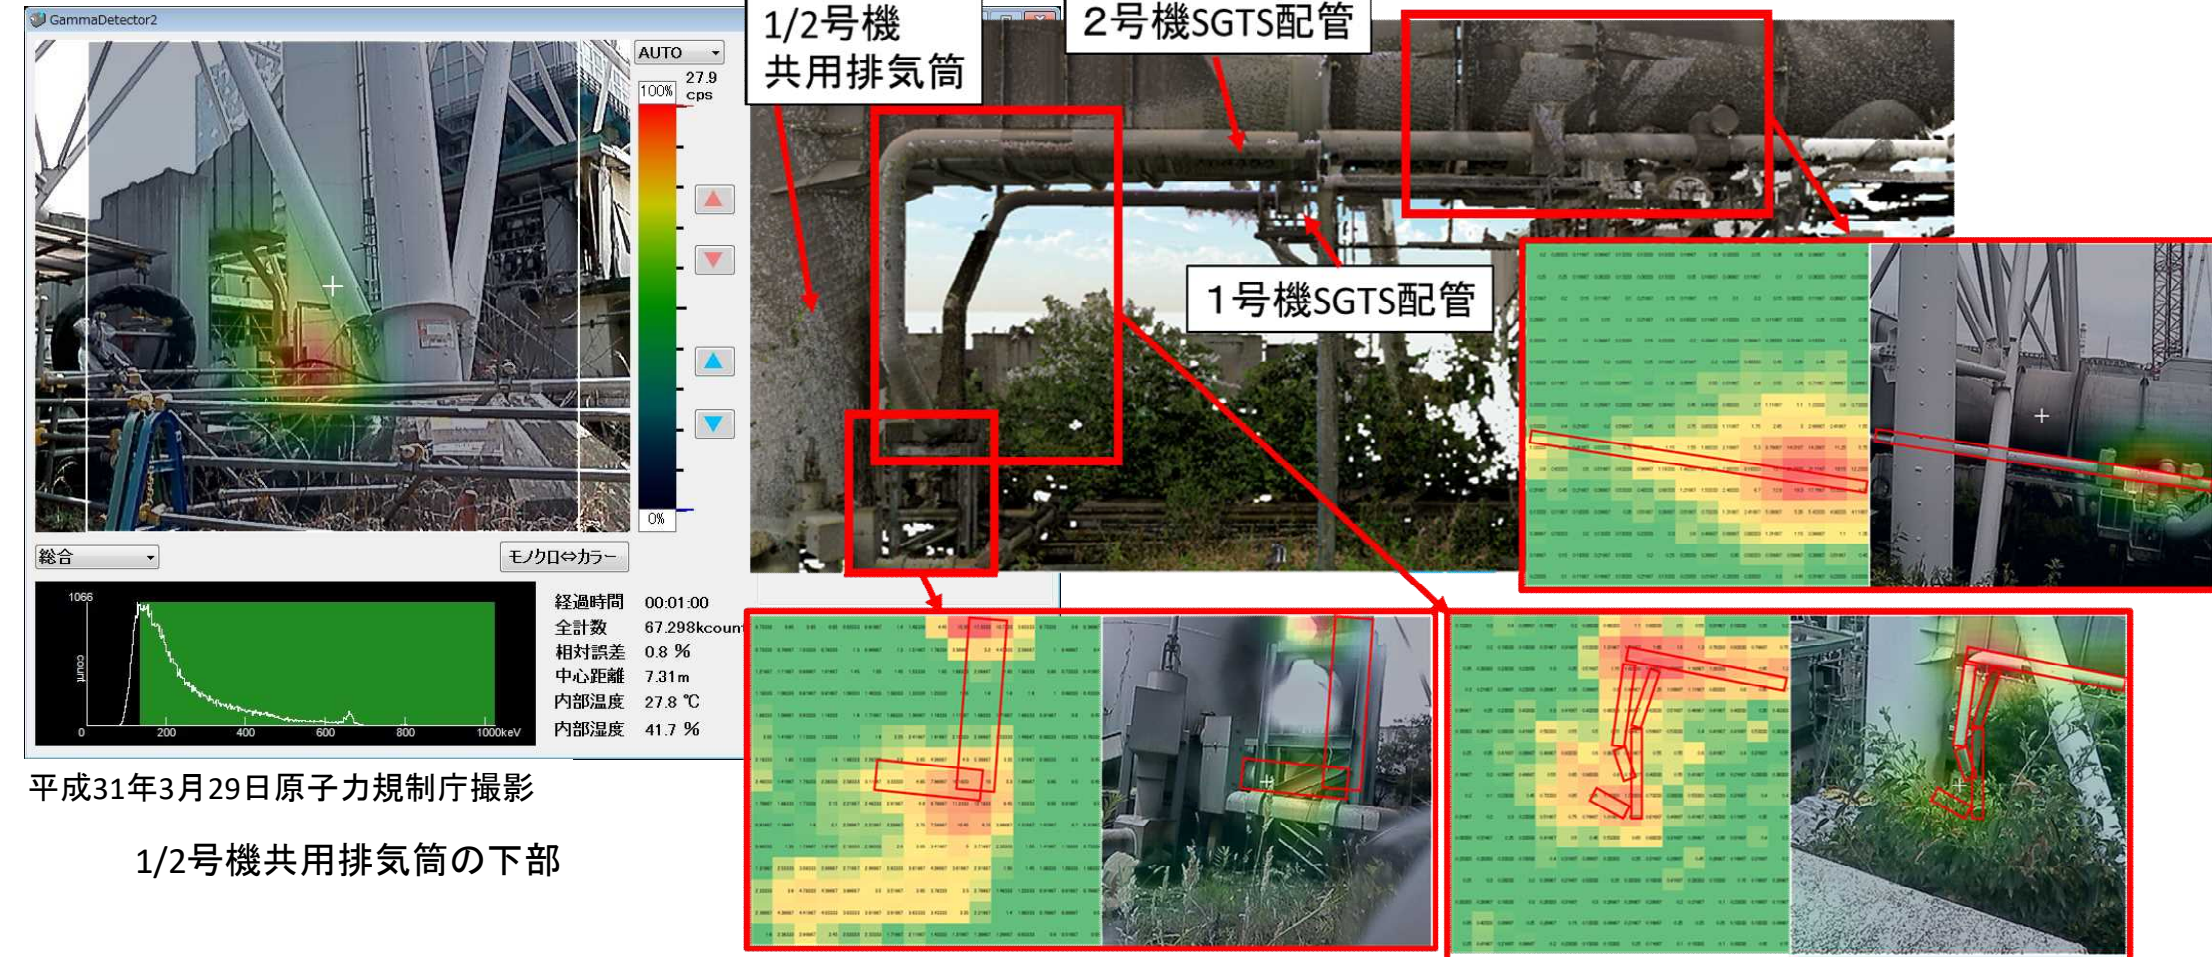
# ○1/2号機共用排気筒下部の汚染状況(ガンマカメラ)

1/2号機共用排気筒の下部

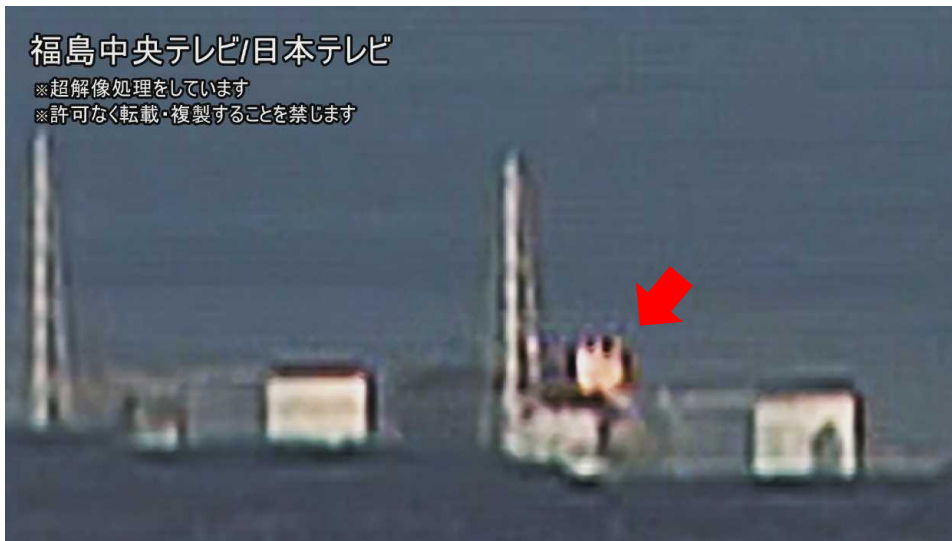
# 3号機水素爆発時の映像

水素爆発(前駆爆発)による原子炉建屋の変形後、原子炉建屋南東部の屋根に発生した火炎(水素を含む可燃性ガスによるもの)

原子炉建屋中央天井部から火炎を取り込みつつ噴煙が上昇、破片を吹き上げ

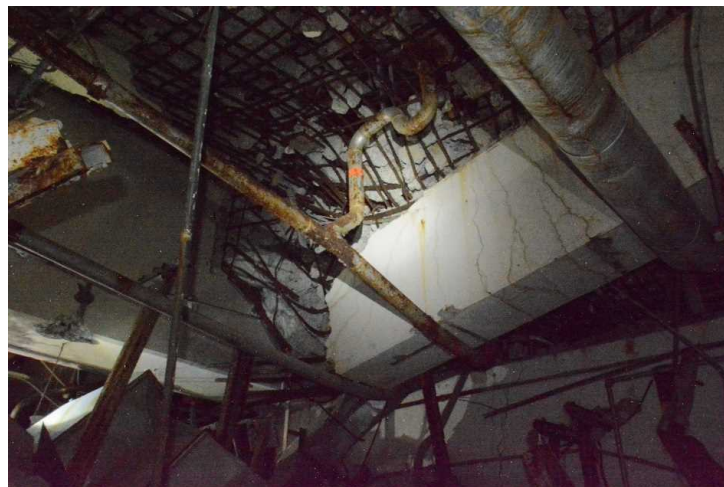
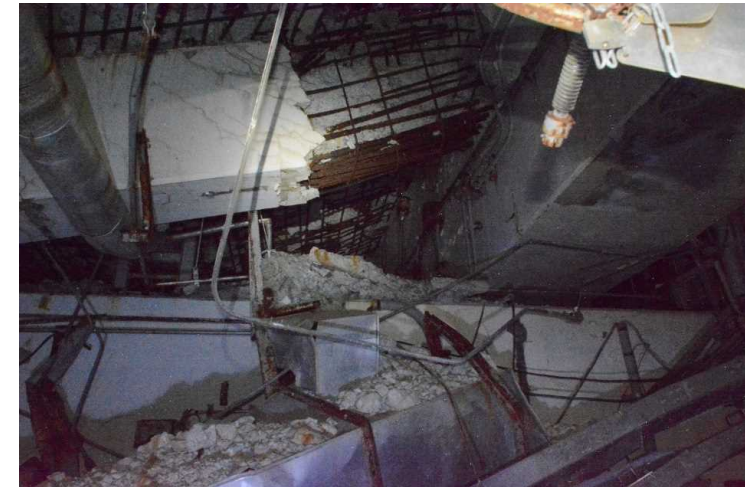
【3号機原子炉建屋 3階】

原子炉建屋3階西側で確認された小梁  
の損傷

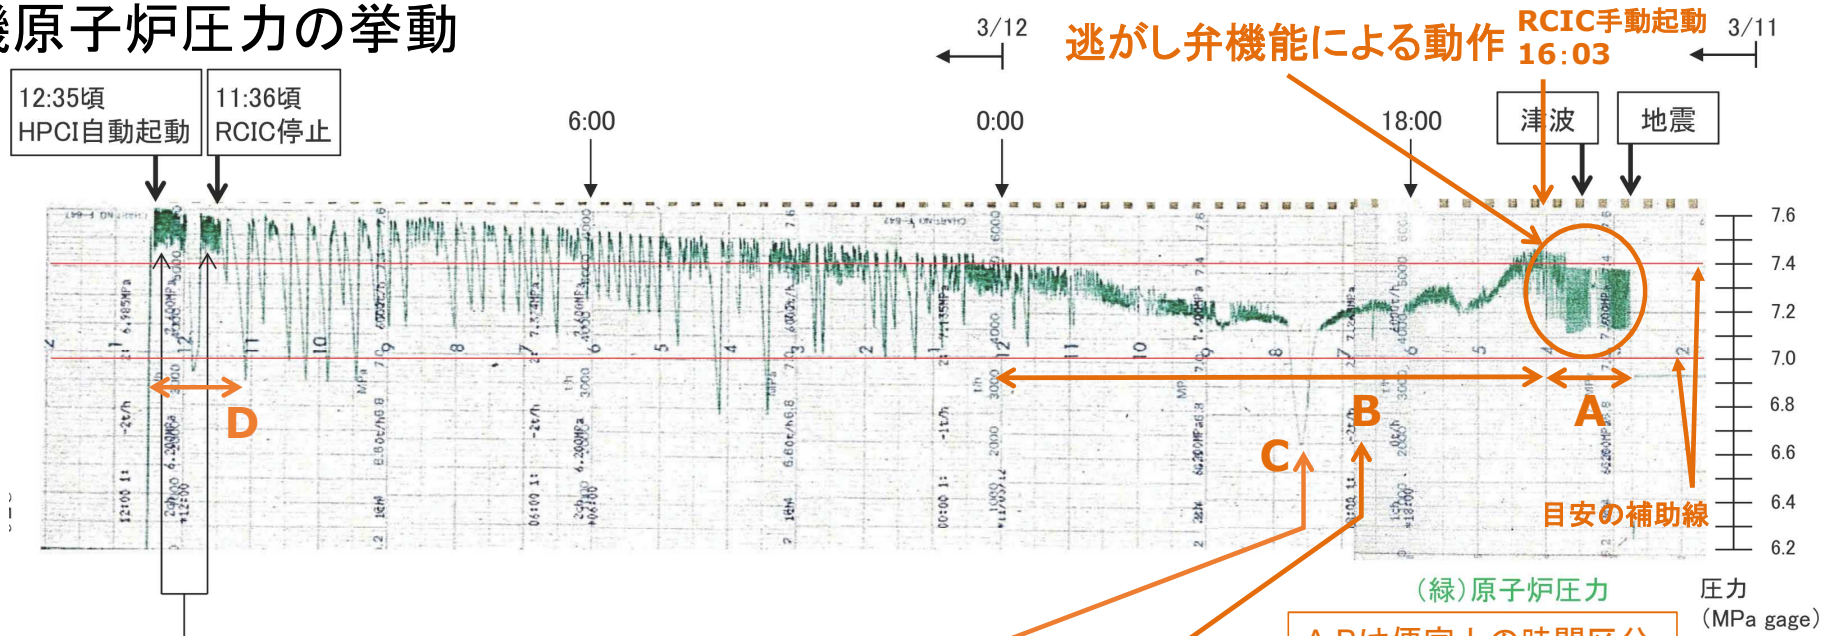
# ○3号機原子炉圧力の挙動

SR弁の逃し弁機能の復帰値に至る前に原子炉圧力が上昇

**SRV逃がし弁機能の開信号解除の不成立**  
原子炉圧力がSRV逃がし弁機能の開信号を解除する圧力(約7.0MPa)を下回っても逃がし弁が閉じていない。

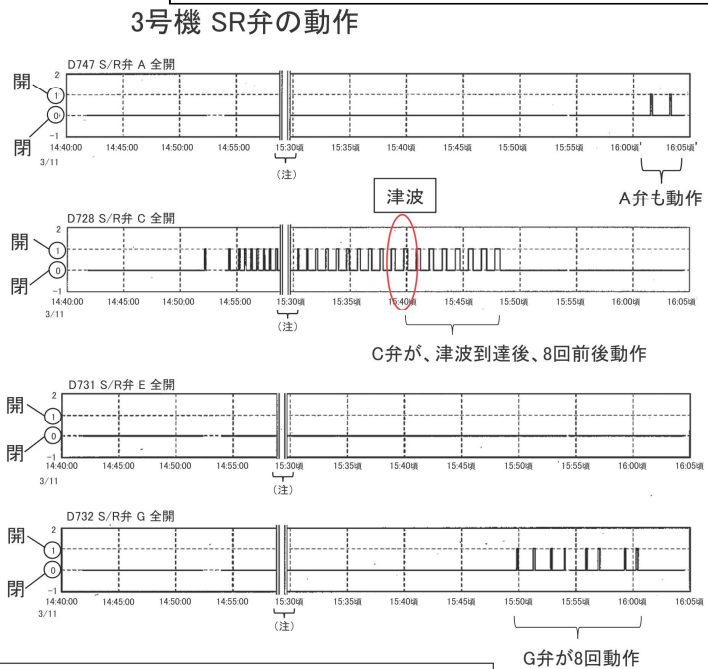
14:41:50～15:43:12、合計54回にわたりSR弁(G弁)の開閉が繰り返された(3号機アラームタイパに基づく)。  
14:59頃から約30分間の過渡現象記録装置データが欠落しているが、その前後のSR弁の開閉動作に関する記録は、アラームタイパ上の記録と整合する。  
なお、アラームタイパには、SR弁の開閉記録を含む接点Dデータが15:43:45までしかなく、15:50頃以降開閉動作を開始したG弁及びA弁の開閉に関する記録はない。

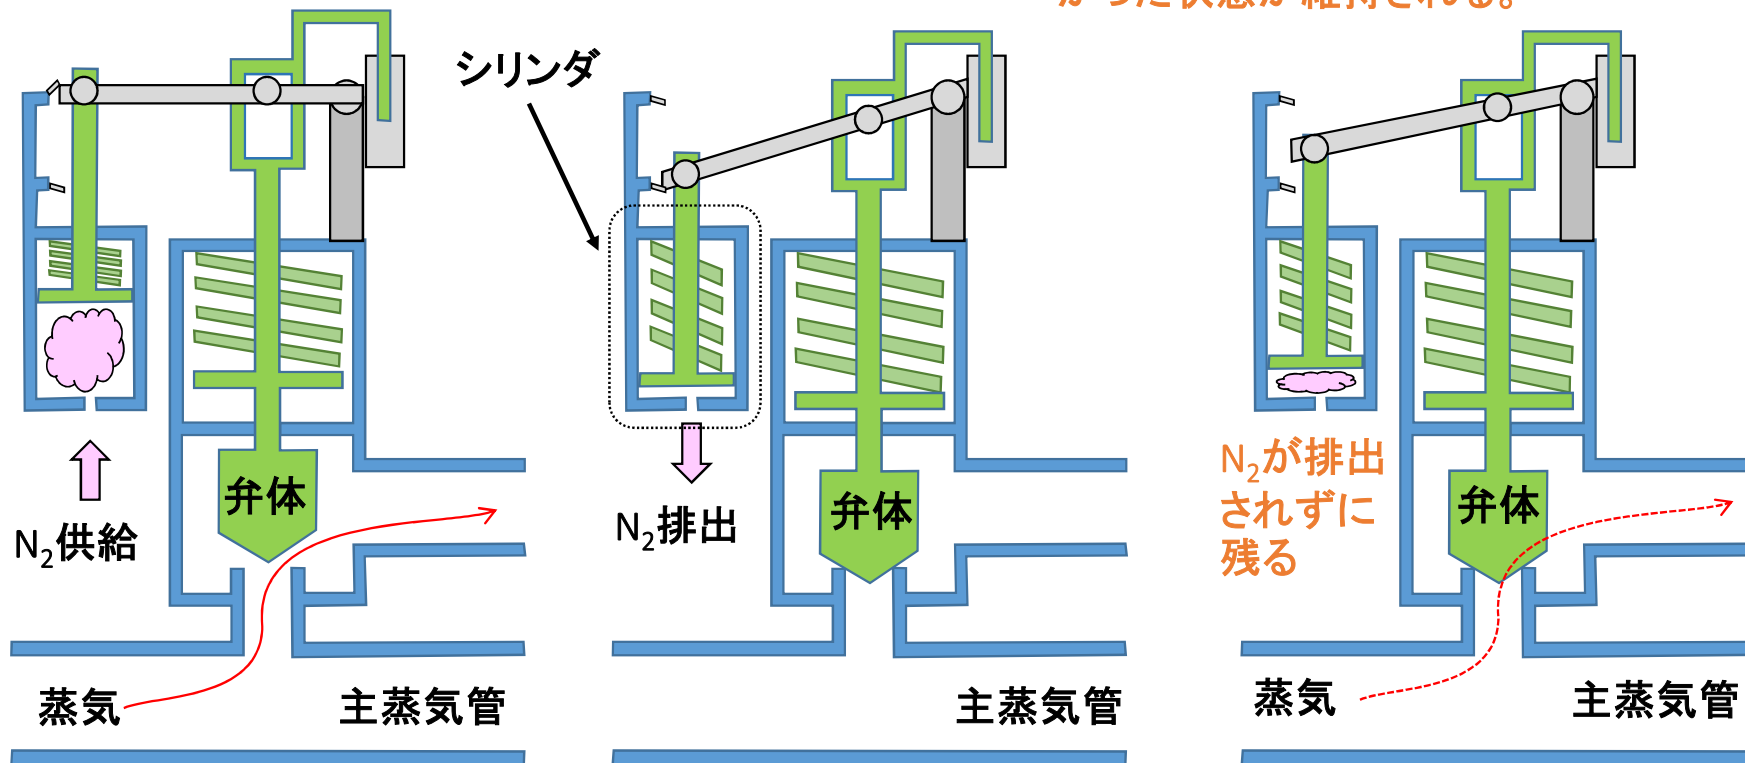
中途開閉状態  
窒素ガスがシリンダに不十分に供給され、弁体を上方へ押し上げる力がかかる。その後、シリンダから窒素ガスが排出されないと、弁体を上方へ押し上げる力がなかった状態が維持される。

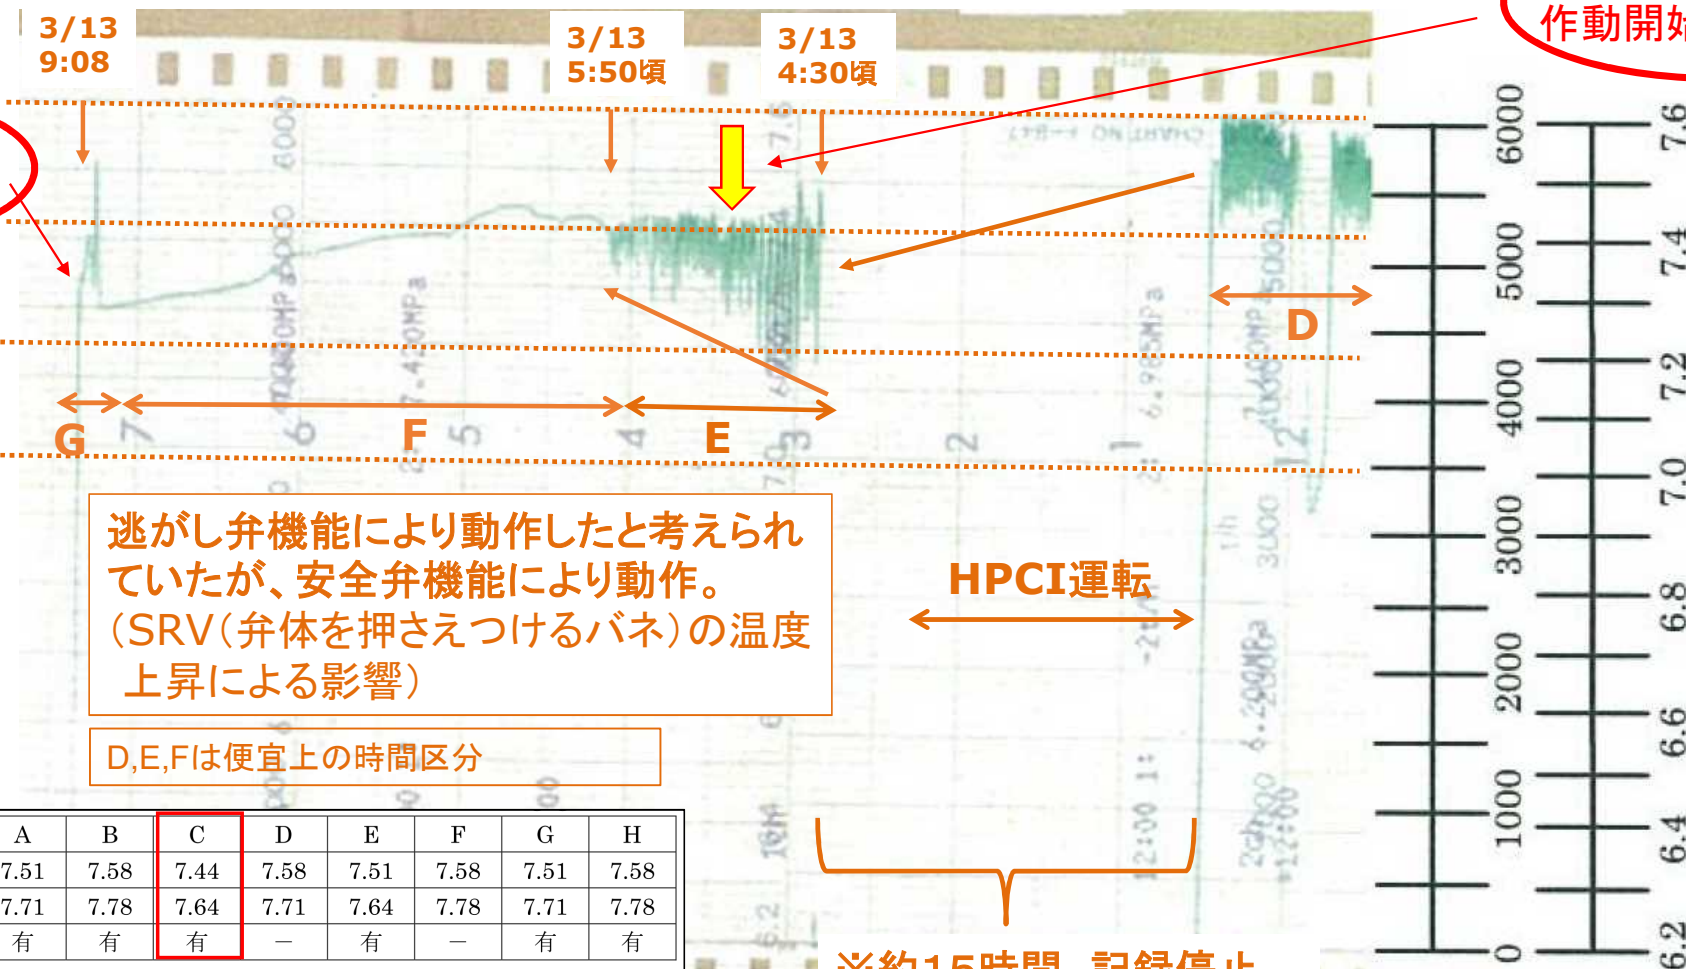
# ○3号機SRV安全弁機能の作動開始圧力の低下[区間E]

窒素の供給がないため、安全弁機能で動作 ← 逃がし弁機能

SRV安全弁機能の作動開始圧力の低下

逃がし弁機能により動作したと考えられていたが、安全弁機能により動作。  
(SRV(弁体を押さえつけるバネ)の温度上昇による影響)

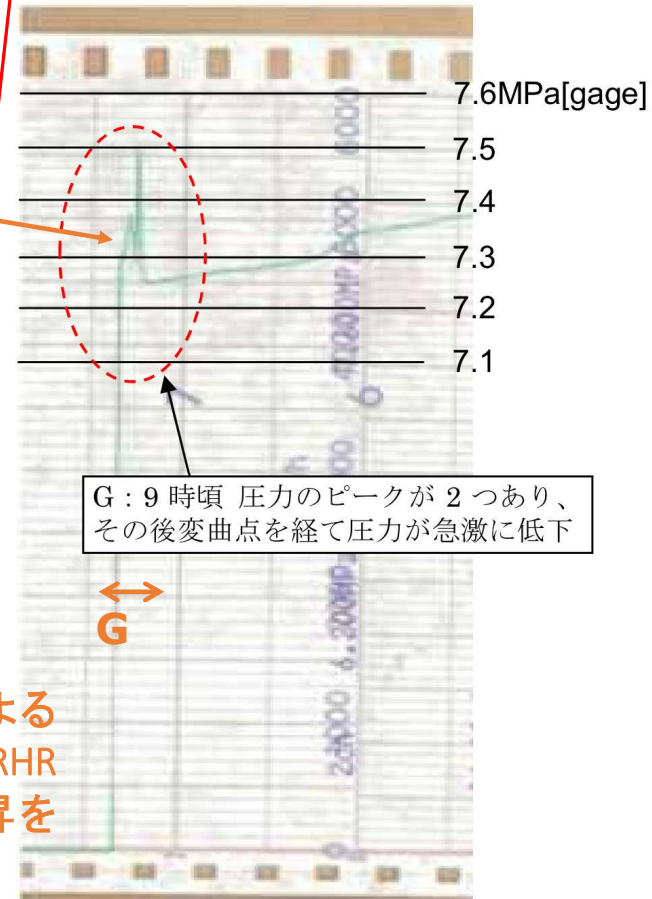
図7 原子炉圧力チャート (狭帯域)

水蒸気がS/Cへ移行  
 ↓  
 RPV圧力が低下  
 ↓  
 PCV圧力が上昇

ロジックの成立  
 ・S/C圧力の上昇による  
 低圧注水系ポンプ(RHR  
 ポンプ)の背圧上昇を  
 誤検知し、作動

自動減圧系(ADS)の動作を可能とする設計意図と異なる条件の成立

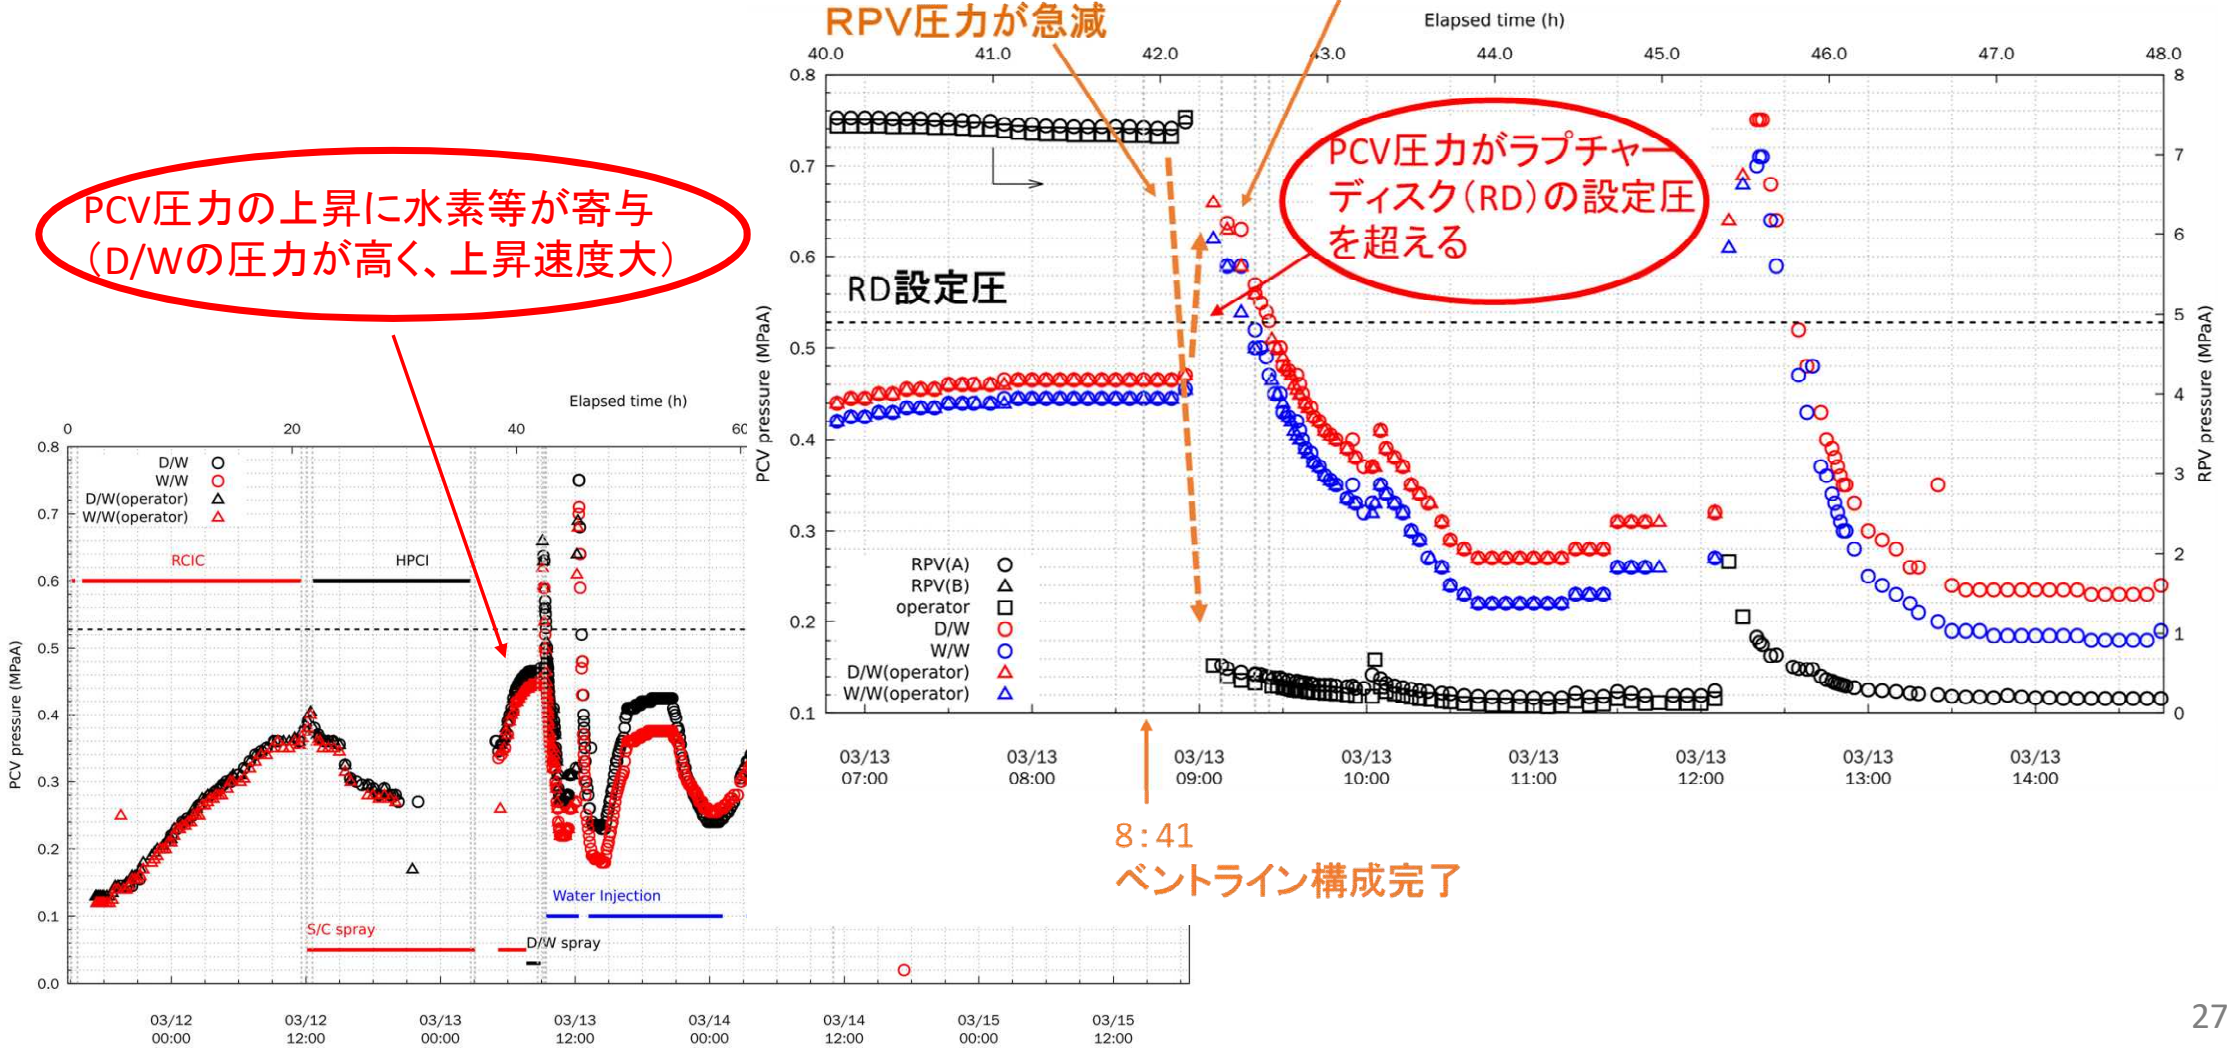
# ○自動減圧系(ADS)の作動によるラプチャーディスク(RD)の破損

ADSの作動により  
RPV圧力が急減

ラプチャーディスクの破損により格納容器の減圧開始

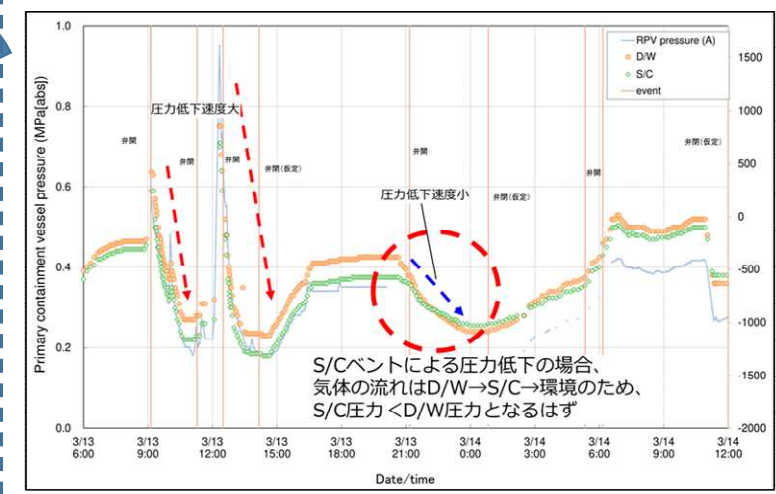
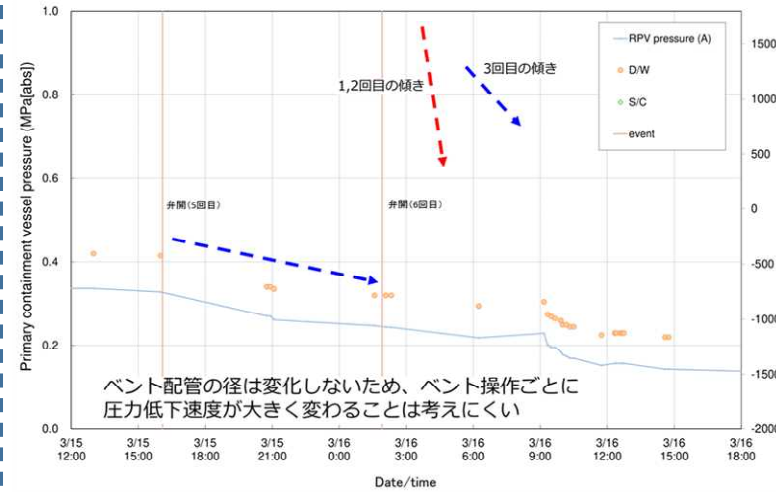
# 3号機のベント成功回数(2回)

事故後は、PCVベントによってPCV圧力が低下したと判断されていたが、成功したのは最初の2回のみである

3号機においてベントが成功したのは最初の2回のみとする東京電力の見解は合理的であり、妥当と判断。

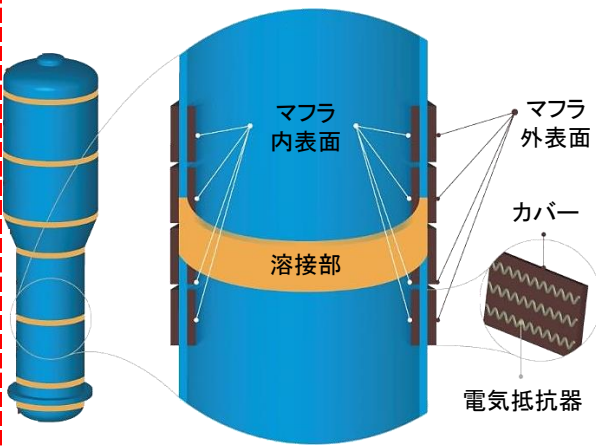
<p>図 蒸気発生器への局所応力緩和熱処理の適用  <a href="https://www.irsn.fr/FR/Actualites_presse/Actualites/Documents/IRSN_NI-Ecart-Fabrication-Generateurs-Vapeur-EDF-12092019.pdf">https://www.irsn.fr/FR/Actualites_presse/Actualites/Documents/IRSN_NI-Ecart-Fabrication-Generateurs-Vapeur-EDF-12092019.pdf</a></p>

番号	件名	概要	受領日	担当	1次スクリーニング		
					基準/2次	INES	処理結果
IRS8970		2019-09-09、フランス電力(EDF)が原子力安全機関(ASN)に、サン・マルセルにあるフラマトム社の製造施設において、電気抵抗器を備えたマフラを用いた局所加熱処理法で実施された、原子力圧力機器コンポーネントの溶接部の応力緩和熱処理(SRHT)に関し逸脱が発見されたことを通知した。この逸脱により、RCCMで規定された温度範囲(595~620°C)を僅かに不適合となる。この逸脱の影響を受けたのは、6プラント(ルブレイエ3、4号機、ピュージェイ3号機、フェッセンハイム2号機、ダンピエール4号機及びパリュエル2号機)の16基の蒸気発生器(SG)と建設中のフラマンビル3号機の4基のSGと加圧器並びにグラブリーヌ5、6号機の3基の取り替え用SGである。なお、この段階でのEDFの技術評価では、当該逸脱が、コンポーネント供用に対する影響はなく、即時措置を必要としない。	2020-11-12	事務局	②	—	<p>本件は、原子力圧力機器の製造施設において、溶接部の応力緩和熱処理に製造規定逸脱が見つかったことを報告するものである。分析評価により、不適合が見つかった機器は継続使用可能とされている。不適合の根本原因は、作業者の力量ならびに監視が不足していたこと。</p> <p>事業者によるマネジメントの問題であることと、当該不適合品は国内には輸出されていないことから、上記の基準によりスクリーニングアウトとする。</p>
ASNプレス記事(2019-10-29)	フラマトム社の溶接部応力緩和熱処理における製造逸脱		補足情報				
IRSNプレス記事添付(2019-09-12)	EDFが報告した原子炉設備に関する製造逸脱に関する情報	<p>安全評価(不適合の潜在的影響):①上限温度を超えると、引張特性と材料の脆性・延性遷移温度が低下する。②下限温度を下回ると、熱処理効果が低下、溶接部の残留応力が期待より大きくなる。</p> <p>溶接部に残る応力を緩和するために、材料を数時間、数百度に加熱する応力緩和熱処理が適用される。部材が火炉の中に納まる場合は全体を火炉で加熱するが、納まらない場合は、電気抵抗器等を使って局所的に加熱する。温度と時間は、応力緩和に十分であること、材料特性が変わらないように制御管理される。</p> <p>フラマトム社は、サン・マルセル施設において、処理対象の溶接部周辺の温度均一性が適切に制御管理されていないことを見つけた。この逸脱によって、材料特性が変わったり、応力緩和が十分でない可能性がある。しかし、IRSNの支援を受けたEDFとフラマトムによる分析・評価から、ASNは、問題とされた原子炉機器は機能維持できると判断した。</p>

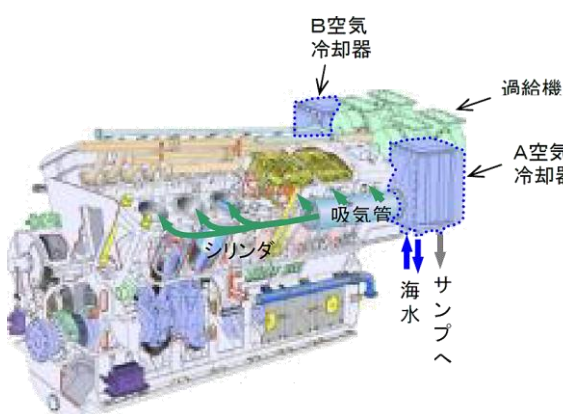
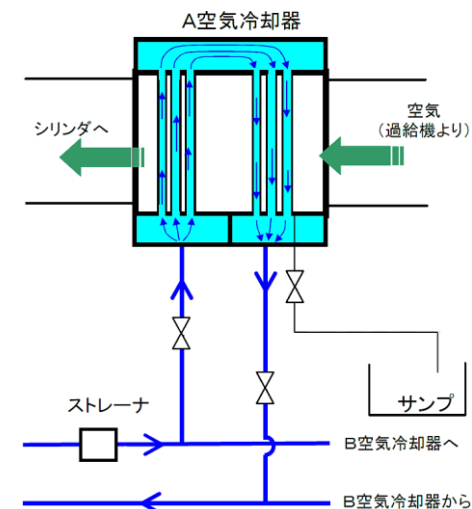
番号	件名	概要	受領日	担当	1次スクリーニング		
					基準/2次	INES	処理結果
IRS8968			2020-11-12	事務局	②	0	<p>本件は、原子力発電所の定期試験の一環として非常用ディーゼル発電機(EDG)を起動したところ、打撃音とともに急停止した事例である。当該 EDG は動作不能となった。原因は、EDG の空気冷却器から漏れた水がシリンダーに入り、水撃を起こしたと推定される。漏水原因は、保守不良による空気冷却器のシール破壊と運転不良による冷却系水圧の上昇。根本原因は、運転・保守プロセスのマネジメントと監視の欠陥とされる。</p> <p>運転・保守のマネジメントに課題があることから、上記の基準によりスクリーニングアウトとする。</p>
			補足情報

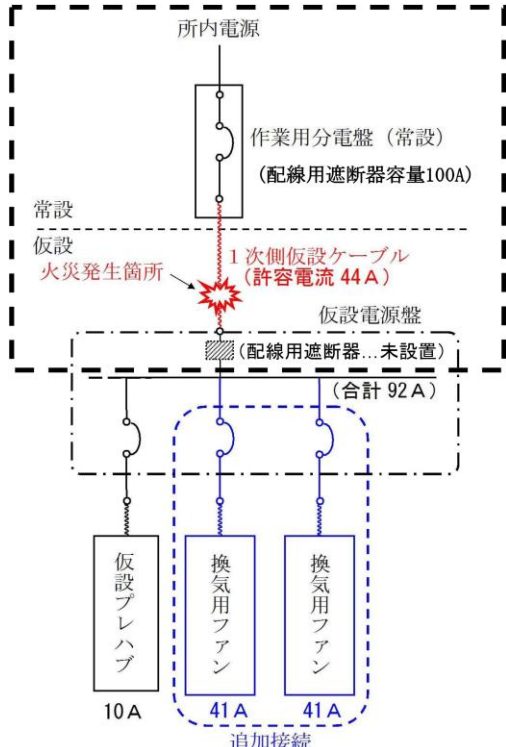
<p style="text-align: center;">図 配線図</p>

番号	件名	概要	受領日	担当	1次スクリーニング		
					基準/2次	INES	処理結果
国内 2020-13	玄海原子力発電所3号機における火災の発生 更新日: 2020-10-29 NUCIA 通番: 13173 M ユニット: 玄海発電所 3号 発生日: 2020-9-24 登録区分:最終	<p>2020-9-24、定期検査を実施中の玄海原子力発電所 3号機(加圧水型軽水炉、定格電気出力 118 万キロワット)において、屋外に設置した仮設電源盤に接続している仮設ケーブルから、発火及び発煙を確認したため、消火活動を行うとともに公設消防へ通報を行った。その後鎮火を確認した。</p> <p>安全性評価:屋外の仮設電源盤で生じた焼損であり、速やかに鎮火されたことから原子力安全への影響はない。</p> <p>直接原因:仮設電源盤に接続する機器(換気用ファン)を追加した際、1次側ケーブル容量の確認を行わないままファンを起動した。また、所内電源側の分電盤の遮断機容量が1次側ケーブルの容量を超えていたため、1次側ケーブルの保護ができなかった。</p> <p>根本原因:設計変更の際に、その影響評価を実施しなかった。仮設電源であったことから、1次側ケーブル保護の考慮に欠けていた。</p> <p>再発防止対策:作業計画を変更する場合のルールを改善する。仮設電源であっても、ケーブルの保護を考慮する仕組みが明確になるよう規定文書等を改正する。</p>	2020-09-30	事務局	②	—	<p>本件は、屋外の仮設電源盤のケーブルが焼損した事象である。延焼はなく原子力安全への影響は無かった。直接原因は、1次側ケーブルとその遮断機の容量を超える機器を追加したこと。根本原因は、機器の追加にあたり設計変更の影響評価を行わなかったこと。</p> <p>事業者における作業管理が不十分であった事例であることから、上記の基準によりスクリーニングアウトとする。</p>
補足情報

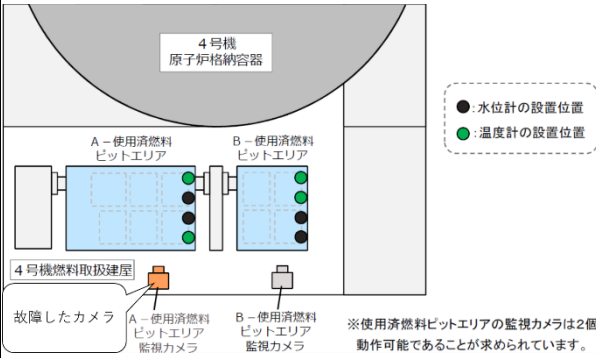
番号	件名	概要	受領日	担当	1次スクリーニング		
					基準/2次	INES	処理結果
国内 2020-16	使用済燃料ピットエリア監視カメラの不調に伴う運転上の制限の逸脱について  更新日: 2020-10-16  NUCIA 通番: 13184 M  ユニット: 高浜発電所 4号  発生日: 2020-09-28  登録区分:最終	2020-09-28、高浜発電所4号機(定格運転中)、2台ある使用済燃料ピットエリア監視カメラ※1の定期点検を実施したところ、A-使用済燃料ピットエリア監視カメラの画像が映らないことが確認された。このため保安規定の運転上の制限※2を満足していない状態であると判断された。  ※1: 使用済燃料ピット水の状態を監視するためのカメラ。(A、B-使用済燃料ピットエリア監視カメラ各1台)  ※2: 保安規定第85条において、使用済燃料ピットエリア監視カメラは2個動作可能であることが求められている。  安全性評価: 使用済燃料ピットの水位や温度に異常がないことが確認されており、4号機の運転状況にも問題はなかった。環境への放射能の影響等、原子力安全への影響はない。  直接原因: 画像伝送経路を調査した結果、スイッチングハブやビデオエンコーダ等の画像伝送機器に異常はなく、監視カメラ本体の異常であることを確認した。  根本原因: 電気計装品の静的素子の偶発故障である。  再発防止対策: 監視カメラ本体を予備品に取り替える。	2020-10-09	事務局	⑤	—	本件は、使用済燃料ピットエリア監視カメラの故障により、保安規定の運転上の制限の逸脱と判断された事象である。燃料ピットの水位や温度に異常は確認されておらず、原子力安全への影響は無い。原因は、監視カメラ本体の故障である。  電気計装品の静的素子の偶発故障であり軽微な事象であることから、上記の基準によりスクリーニングアウトとする。
			補足情報

<p>図 使用済燃料ピットエリアの模式図</p> <p>● 水位計の設置位置 ● 温度計の設置位置</p> <p>4号機燃料取扱建屋 A-使用済燃料ピットエリア B-使用済燃料ピットエリア 故障したカメラ A-使用済燃料ピットエリア監視カメラ B-使用済燃料ピットエリア監視カメラ ※使用済燃料ピットエリアの監視カメラは2個動作可能であることが求められています。</p>

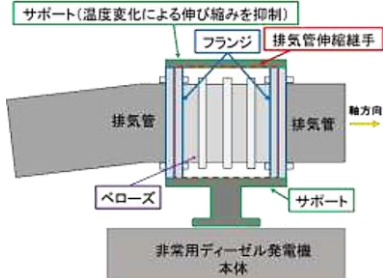
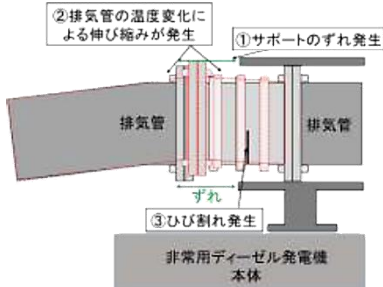
<p>図 ひび割れ発生機構の模式図</p> <p><a href="https://www.chuden.co.jp/resource/ham/201120%203uDGberozuhibiwarezokuhou.pdf">https://www.chuden.co.jp/resource/ham/201120%203uDGberozuhibiwarezokuhou.pdf</a></p>

<p>図 ペローズのひび割れ状況</p> <p><a href="https://www.chuden.co.jp/resource/ham/201021%203uDGberozuhibiware.pdf">https://www.chuden.co.jp/resource/ham/201021%203uDGberozuhibiware.pdf</a></p> <p>ひび発生機構:①当該排気管伸縮継手のサポートが、EDG運転による振動と、起動・停止の温度変化による排気管の伸縮により、本来の取付位置(排気管伸縮継手の両フランジ)からずれた。②ずれたサポートが片側のフランジのみを支持したため、EDGの起動・停止の温度変化による排気管の伸縮方向が排気管軸方向とは異なる方向に負荷が掛かった。③定期試験として複数回 EDGの起動・停止を繰り返したため、排気管伸縮継手ペローズにひび割れが発生した。</p> <p>根本原因:排気管伸縮継手のサポートが動き、本来の取付位置からずれる可能性があることを予想していなかったため。</p> <p>再発防止対策:①定期的に全ての排気管伸縮継手の外観点検を実施する。②定期的にサポートと排気管伸縮継手のずれを確認し、調整する。</p>	2020-12-23	事務局	⑤	—	本件は、BWR プラントの非常用ディーゼル発電機(EDG)の点検にて、排気管伸縮継手のペローズにひび割れを確認した事例である。直ちに EDG の性能・機能に影響せず、不良発見と修繕も容易であり、原因も判明していることから、上記の基準にてスクリーニングアウトとする。
