(2)開削調査箇所(南側)

①F-1断層とその上位に認められる小断層の関連性(4/7)

**(2)開削調査箇所(南側)****②F-1断層と小断層の累積性(1/9)**

## ③小断層上端付近の詳細観察-検討方針及び検討結果(1/6)-

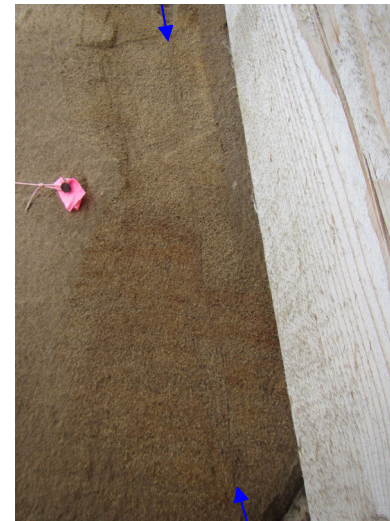
東落ち正断層(2) 拡大写真

- 小断層はF-1断層の上盤側に発達し、南側壁面においても同様のものが認められることを踏まえると、撓曲構造の形成に起因する副次的なものと考えられる。
- これらのことから、小断層は、F-1断層に関連するものと判断される。

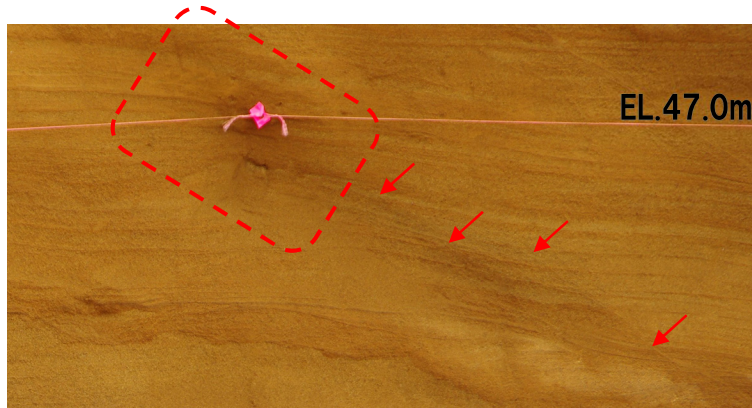
拡大写真① (①小断層延長部)

- M1ユニットの砂層中には、小断層による変位だけでなく、変形を受けている可能性が示唆される葉理が認められる(拡大写真①参照)。
- また、標高約49mの砂層中には、撓曲様の葉理(葉理(b))が認められる(次頁拡大写真参照)。
- 葉理(a)は、下位の葉理と平行であり、直線的であるため、変形を受けていないと考えられる。
- 葉理(b)は、葉理(a)に比べ、傾斜が変化する。
- 葉理(b)については、露頭下方からの系統性が認められないことから、堆積構造と考えられるが、小断層が当該箇所付近を通るため、変形を受けている可能性も示唆される。

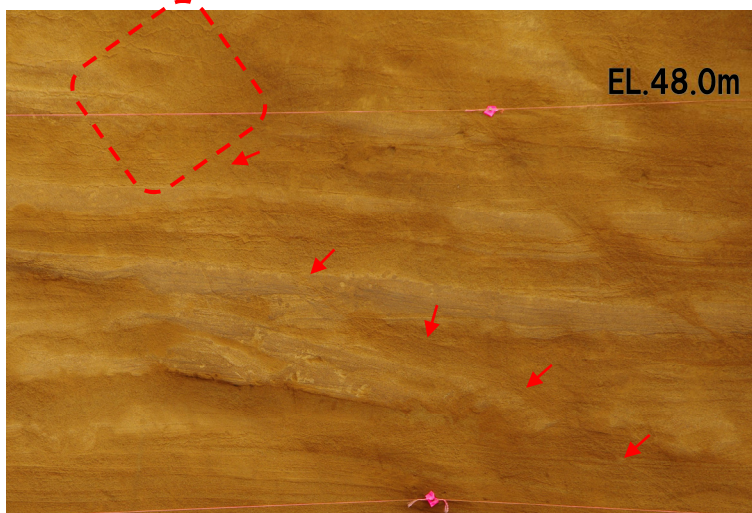
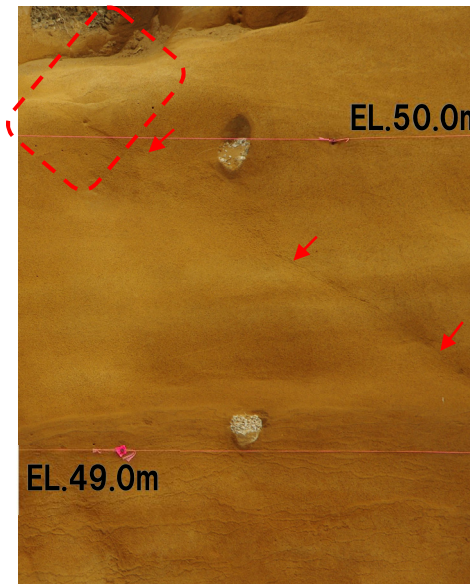
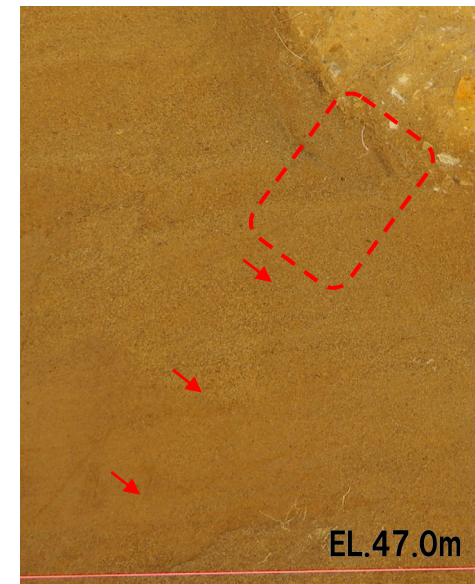
- F-1断層及び小断層の変位・変形の累積性について確認するため、南側壁面※1における見かけ鉛直変位・変形量を計測した。
- 見かけ鉛直変位・変形量は、断層を挟んだ砂層中の葉理の上面等を計測基準面とし、その高度差を計測した。
- M1ユニットの砂層中に認められる数条の小断層については、露頭の広範囲に分布しており、見かけ鉛直変位・変形量の計測基準面の設定が難しいことから、各小断層の見かけ鉛直変位量を計測した。
- 上記の見かけ鉛直変位・変形量及び見かけ鉛直変位量の計測箇所の状況について、次頁～P513に示す。
- なお、小断層の一部は、砂層中において消滅しているが、その状況についても、P514に示す。

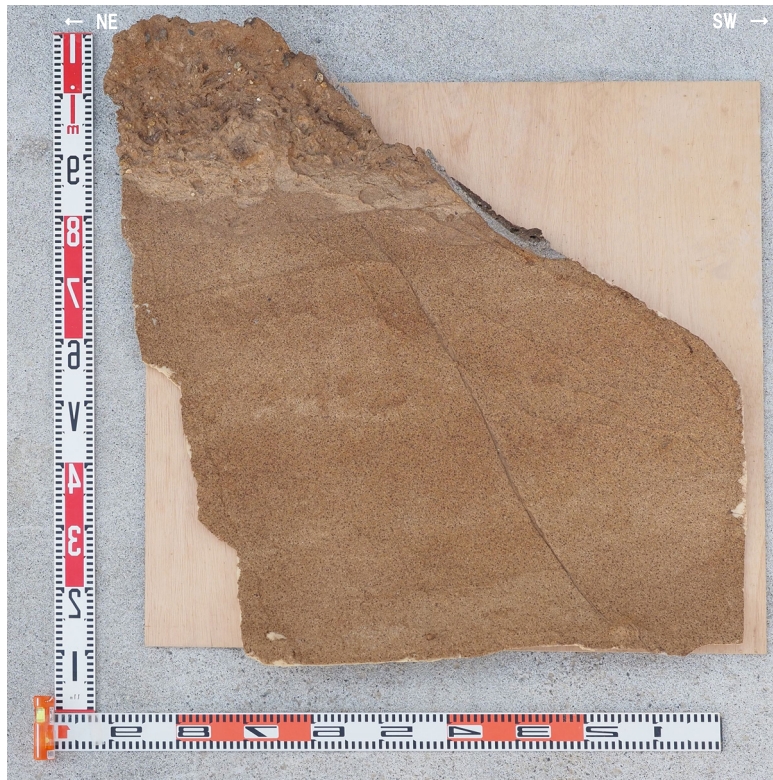
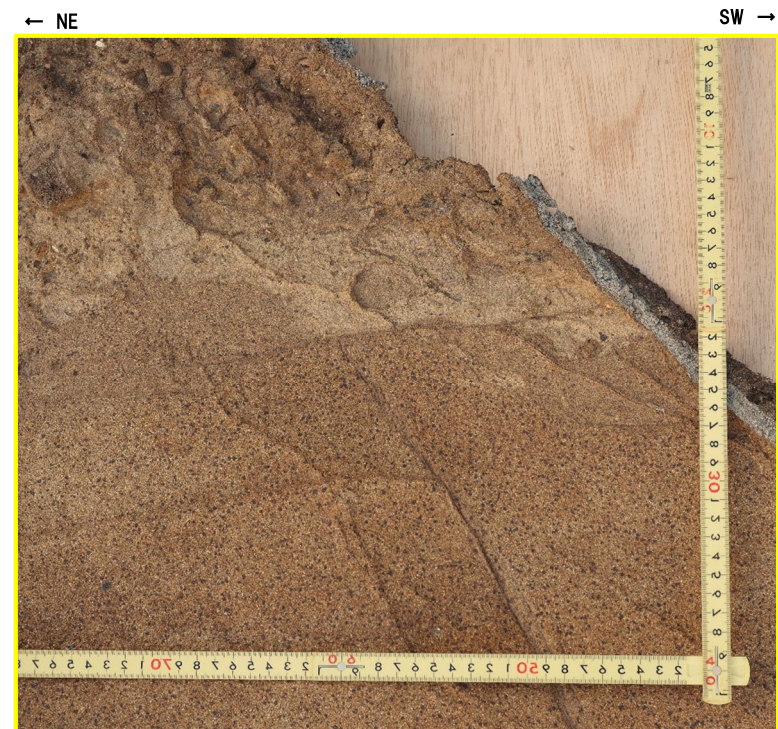
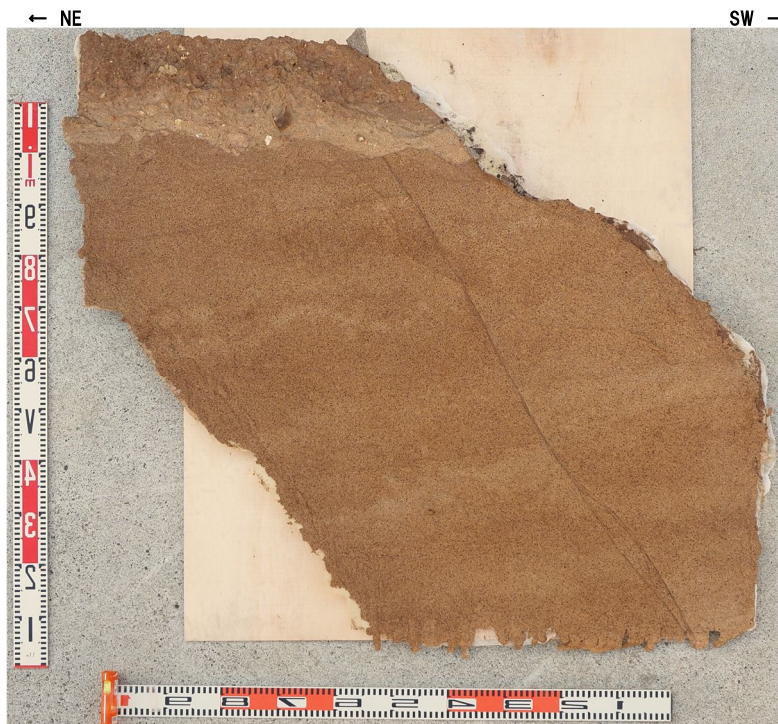
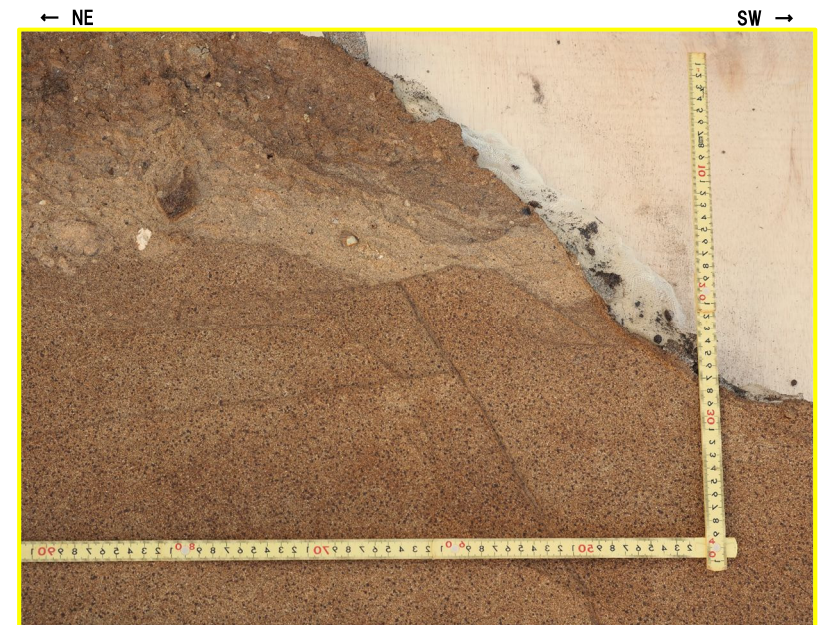
- ・小断層は、M1ユニットに変位を与えており、Ts3bユニットの基底面直下まで剪断面が連続する。
- ・小断層に見かけ鉛直変位量の減衰は認められない。
- ・Ts3bユニットの基底面に、小断層による変位は認められない。
- ・Ts3bユニット中に、剪断面は認められない。

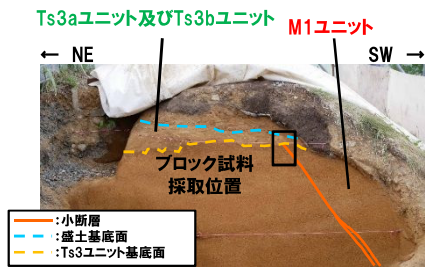
開削調査箇所(南側)南側壁面  
小断層上端付近 拡大写真

- ・小断層は、M1ユニットに変位を与えており、Ts3aユニットの基底面直下まで剪断面が連続する。
- ・Ts3aユニットの基底面に、小断層による変位は認められない。
- ・Ts3aユニット中に、剪断面は認められない。
