2号機シールドプラグ高濃度汚染への対応状況について

2021年7月8日

東京電力ホールディングス株式会社

1. 原子炉ウェル内調査について

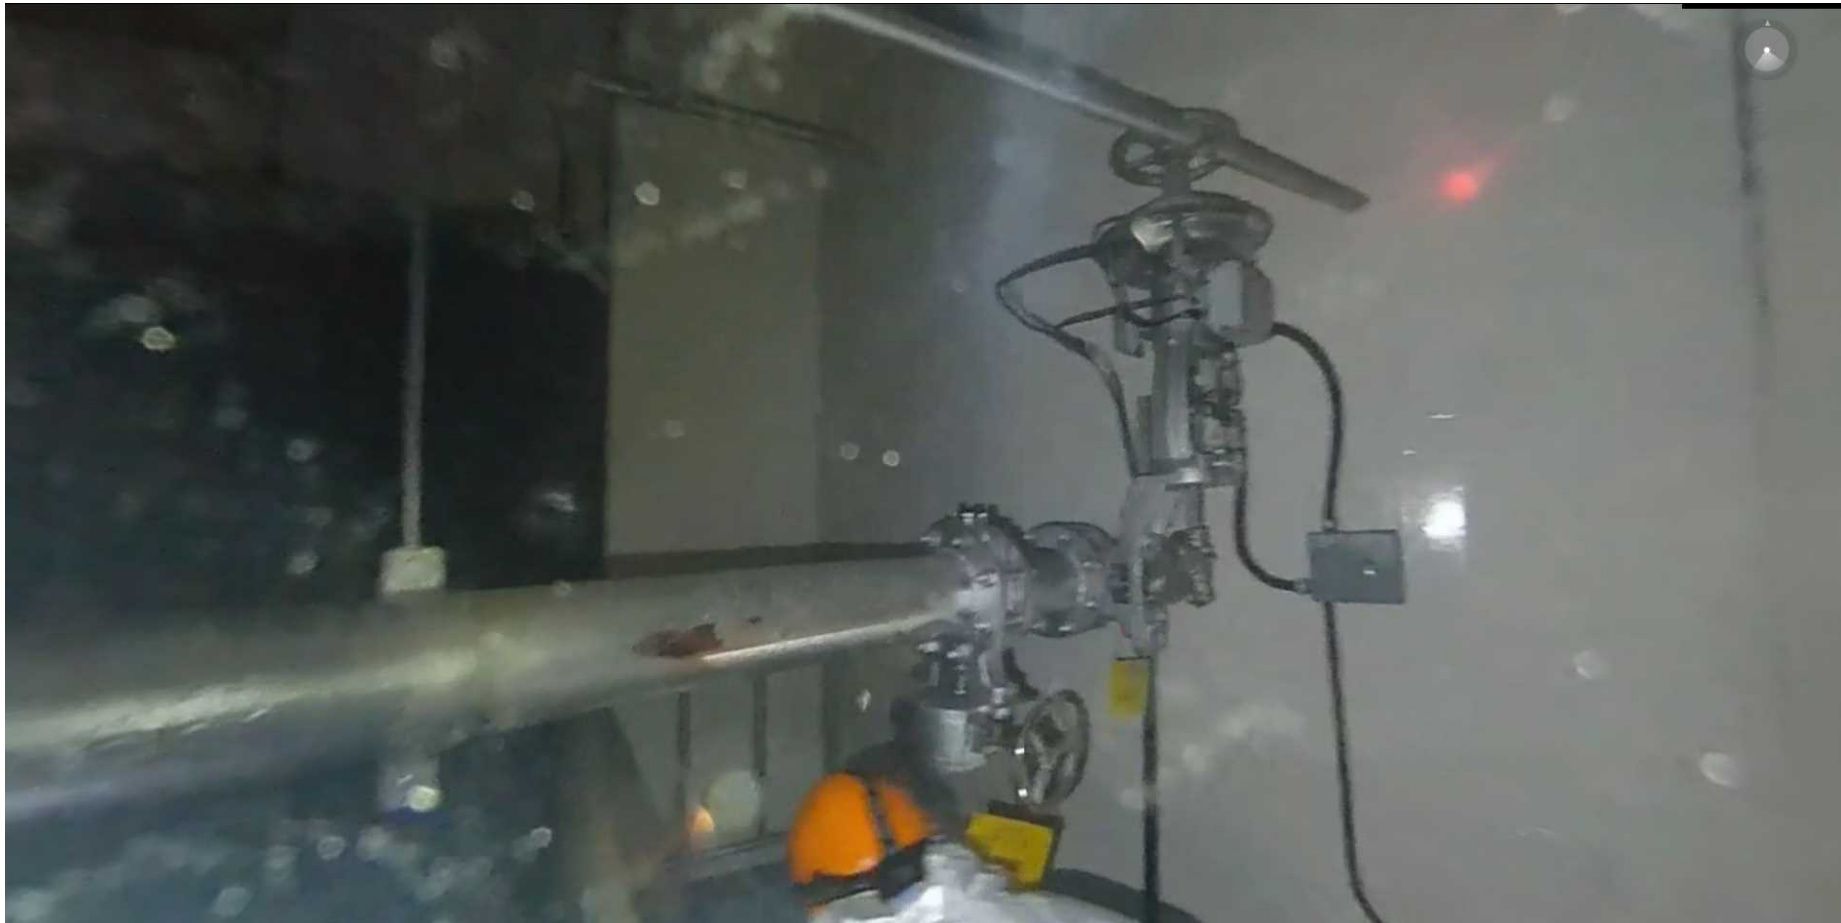
(参考) 4階東側 グレーチング上

- 東側に敷設された原子炉キャビティ差圧調整ラインについて、現場調査を実施した。
 - 作業エリア（グレーチング）上の空間線量は約10mSv/hであった。※西側：約12mSv/h
 - BF2-13弁は、西側と同様に開状態であった。
 - ダクト側面、下部および点検口に、西側のような劣化は確認されなかった。
