現地調査の実施状況について

2021年7月8日

東京電力福島第一原子力発電所事故対策室

(1) 2号機タービン建屋内調査について
(2021年6月25日)

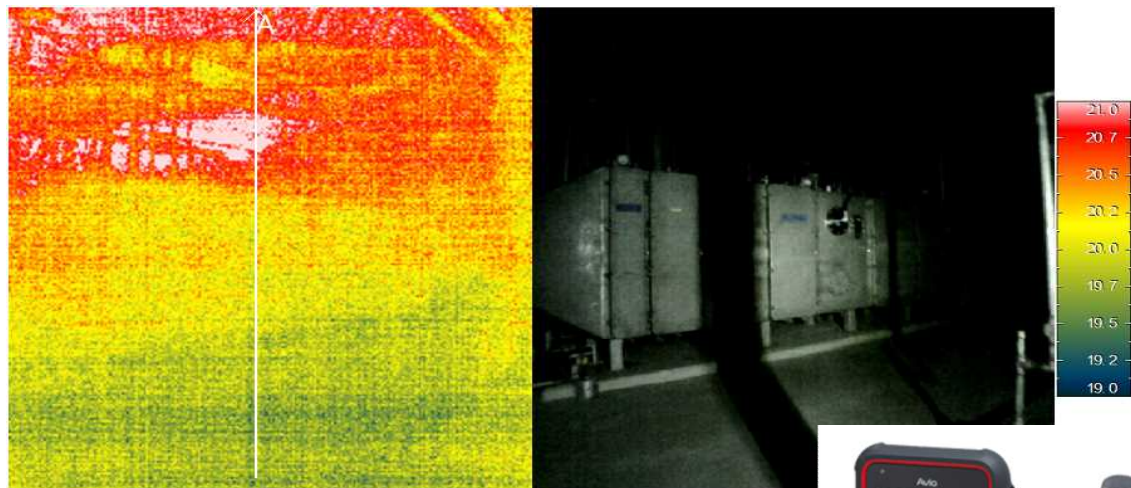
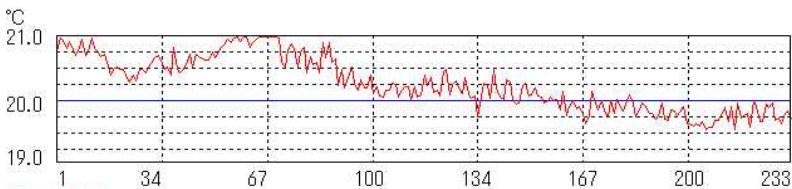
サーモグラフィカメラ画像 (2号機タービン建屋2階(SGTS室))

ファイル名: T0000000411R.JPG
 測定日: 2021/06/25
 測定時間: 11:36:54
 コメント:
 カメラ型式: F50x-ONL
 レンジ: 1(-40.0°C~150.0°C)
 ズームx1.00
 外部レンズ: 標準
 放射率: 1.00
 環境温度: 30.6°C

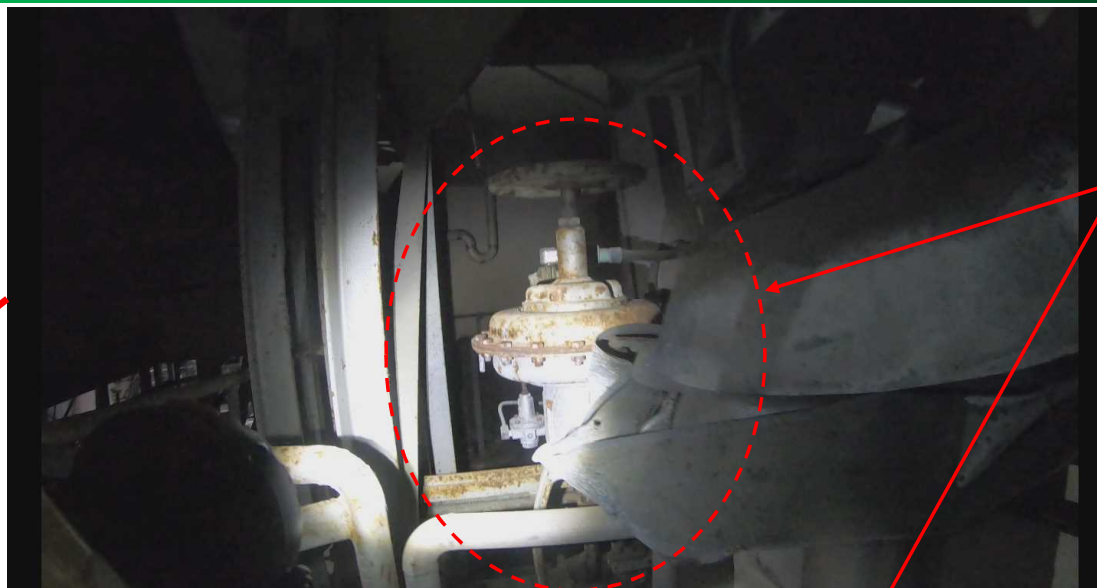
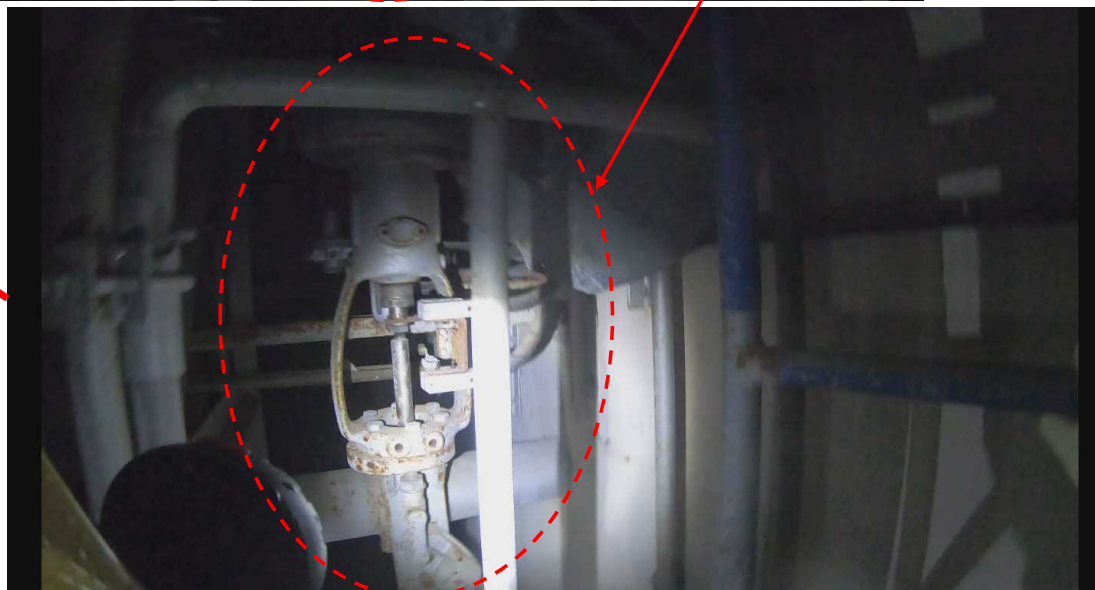
原子炉ウェルの排気を行う
配管(リアクターキャビティ
差圧調整ダクト)
及び空気作動弁

2021年5月20、24日
の東京電力の調査
において、当該弁が
「開」状態を確認。

2号機の「開」状態の弁とは
位置が180°異なる。

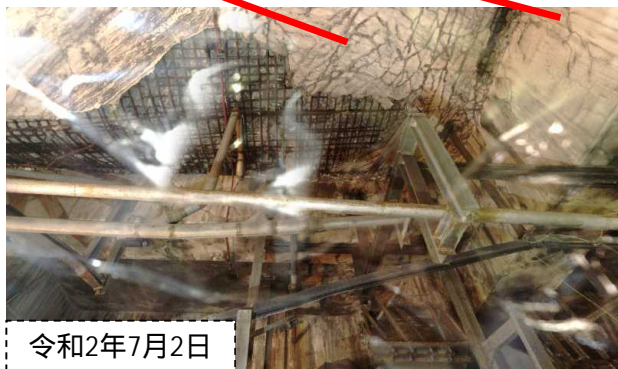
令和2年7月2日

4号機原子炉建屋4階の状況(北西側天井付近(画像))

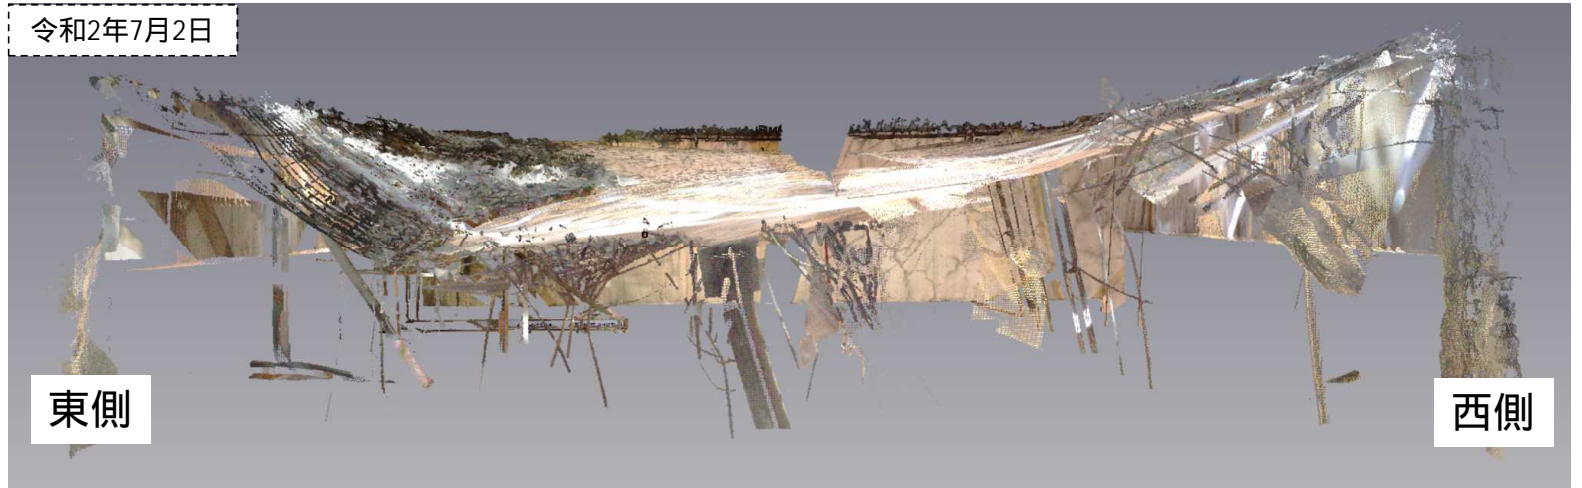
令和2年7月2日

4号機原子炉建屋4階の状況(北西側天井(点群データ))

- 4号機原子炉建屋4階について、前回(2020年7月)の測定から今回(2021年6月)の測定の間の変化(天井・梁等の変形、建屋全体のゆがみ(面的な変形))の有無などについて、点群データを活用した分析(可視化等)を試みる。
- 同一箇所に対して、定期的な測定を実施することにより、経年変化状況を把握し、今後の事故分析に活用する。
- 4号機原子炉建屋4階以外の階及び他号機について、3Dスキャナによる測定を進め、建屋形状、損傷状況等に係るデータを蓄積し、今後の事故分析に活用する。

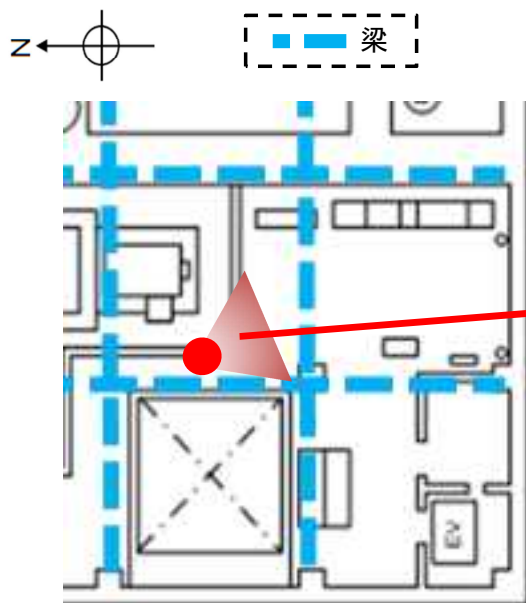
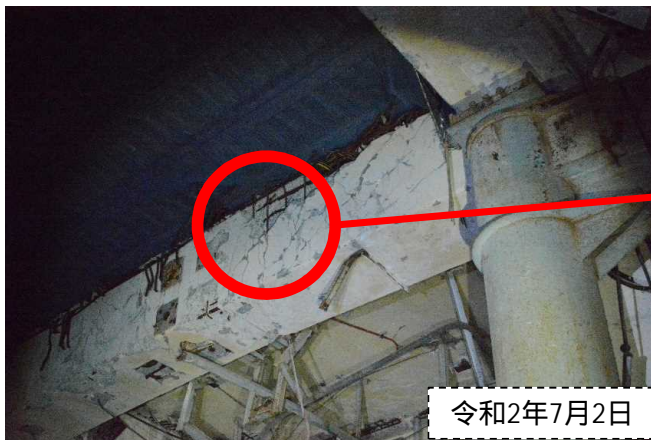
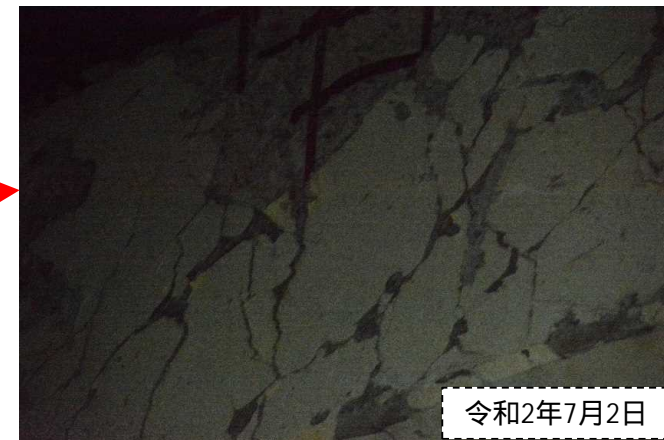
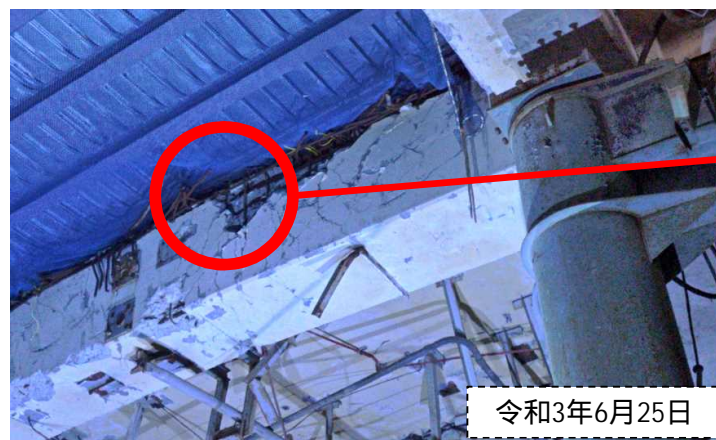
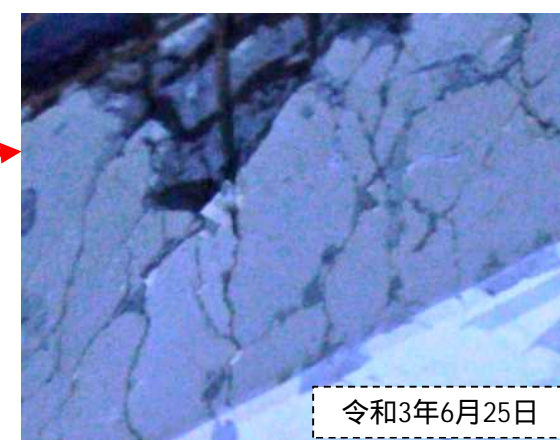
4号機原子炉建屋4階の状況(南西側の梁(写真))

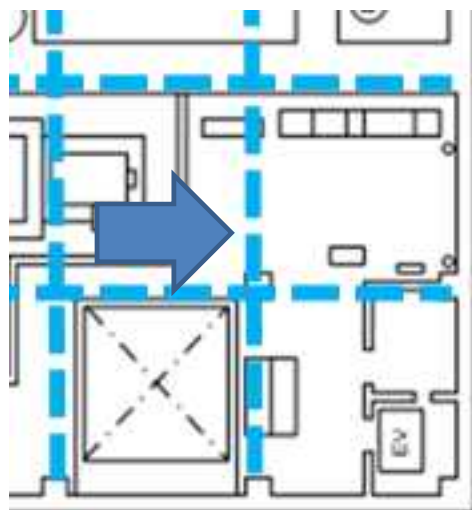
4号機原子炉建屋4階の状況(南西側の梁:下から見た状況)
