# 東京電力福島第一原子力発電所における 事故の分析に係る検討会 第21回会合

## 議事次第

資料5 - 2 : 1 - 4号機 SGTS 室調査の結果について [ 東京電力ホールディングス株式会社 ]

資料5 - 3 : 2号機シールドプラグ高濃度汚染への対応状況について[ 東京電力ホールディングス株式会社 ]

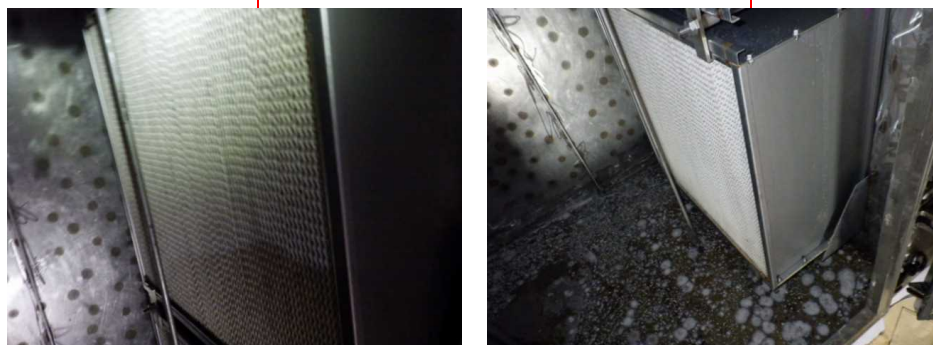
HEPAフィルタ (No.1)  
底部に少量の溜まり水を確認

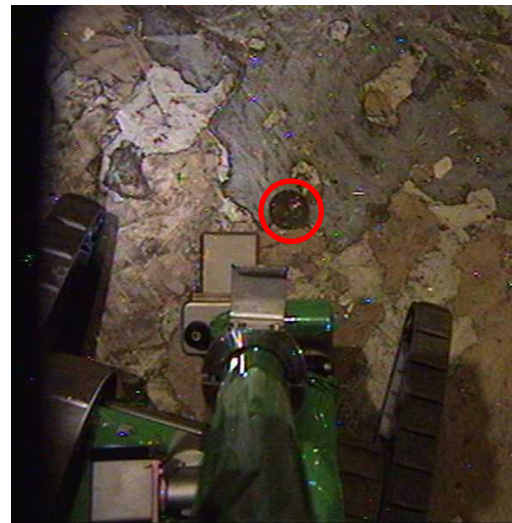
部拡大現場状況

- IRIDが2014年2月にオペフロの穿孔作業を実施している。早期の測定が可能な方法として、今回の調査に既存穿孔箇所を活用した測定を提案する。調査結果に応じてシールドプラグ鉄筋のかぶり厚さ（100mm程度）分の穿孔を検討する。
