福島第一原子力発電所 一時保管エリアに保管していたノッチタンクからの
核燃料物質等の漏えい事象に関する発電用原子炉施設故障等報告書の提出について

発電用原子炉施設故障等報告書

<p>件名</p>	<p>福島第一原子力発電所 一時保管エリアに保管していたノッチタンクからの核燃料物質等の漏えい事象について</p>
<p>事象発生の日時</p>	<p>令和3年7月19日13時05分 (福島第一規則第18条第10号に該当すると判断した日時)</p>
<p>事象発生の場所</p>	<p>福島第一原子力発電所</p>
<p>事象発生の発電用原子炉施設名</p>	<p>福島第一原子力発電所構内 一時保管エリアP (エリアP1, エリアP2)</p>
<p>事象の状況</p>	<p>1. 事象発生時の状況 (1) 事象発生時の状況 令和3年7月5日、福島第一原子力発電所構内一時保管エリアP (以下、「当該エリア」という。)にある排水枡^{※1} (以下、「当該排水枡」という。)において、月1回の頻度で定例採取している水の分析結果 (6月29日採取分) が全β放射能濃度で750Bq/Lあり、前回 (5月21日採取分) の値 (全β放射能濃度: 5.9Bq/L) と比較して高いことを確認した。 このため、7月5日に当該排水枡に溜まった水を採取して分析した結果、全β放射能濃度は9.8Bq/Lで、通常の変動範囲内に戻っていることを確認した。 ※1: 当該エリア周辺の雨水等が流れ込む排水枡であり、排水枡が一杯になると当該エリア北側にある沈砂池 (流水中の土砂などを沈殿させて、流水から取り除くための池) へ流れる経路となっている。</p> <p>当該排水枡の全β放射能濃度が高かったことから、当該排水枡周辺の状況を調査したところ、当該エリアにある瓦礫類を保管しているノッチタンク28基のうち、汚染土壌を保管している2基のノッチタンク (以下、「当該ノッチタンク」という。)の天板にあるハッチ蓋4箇所 (1基あたり2箇所) 及び天板自体がずれていたことを確認した。 また、当該ノッチタンク内部は満水状態であり、当該タンクの開口部より溢れた形跡があることを確認した。 当該排水枡に溜まった水 (6月29日採取分) 及び当該ノッチタンク内部の水 (7月8日採取分) を分析した結果、7月19日に天然核種でないSr-90及びY-90^{※2}が存在していることを確認した。 ※2: Sr-90が放射性壊変して生成する放射性物質</p> <p>以上の調査結果から、当該ノッチタンクに雨水が入り、保管されていた汚染土壌から放射性物質 (Sr-90等) が溜まった雨水へ溶け出し、その後も降雨が断続的にあったことで、当該ノッチタンクが満水となり、放射性物質 (Sr-90等) を含んだ雨水が当該ノッチタンクから当該

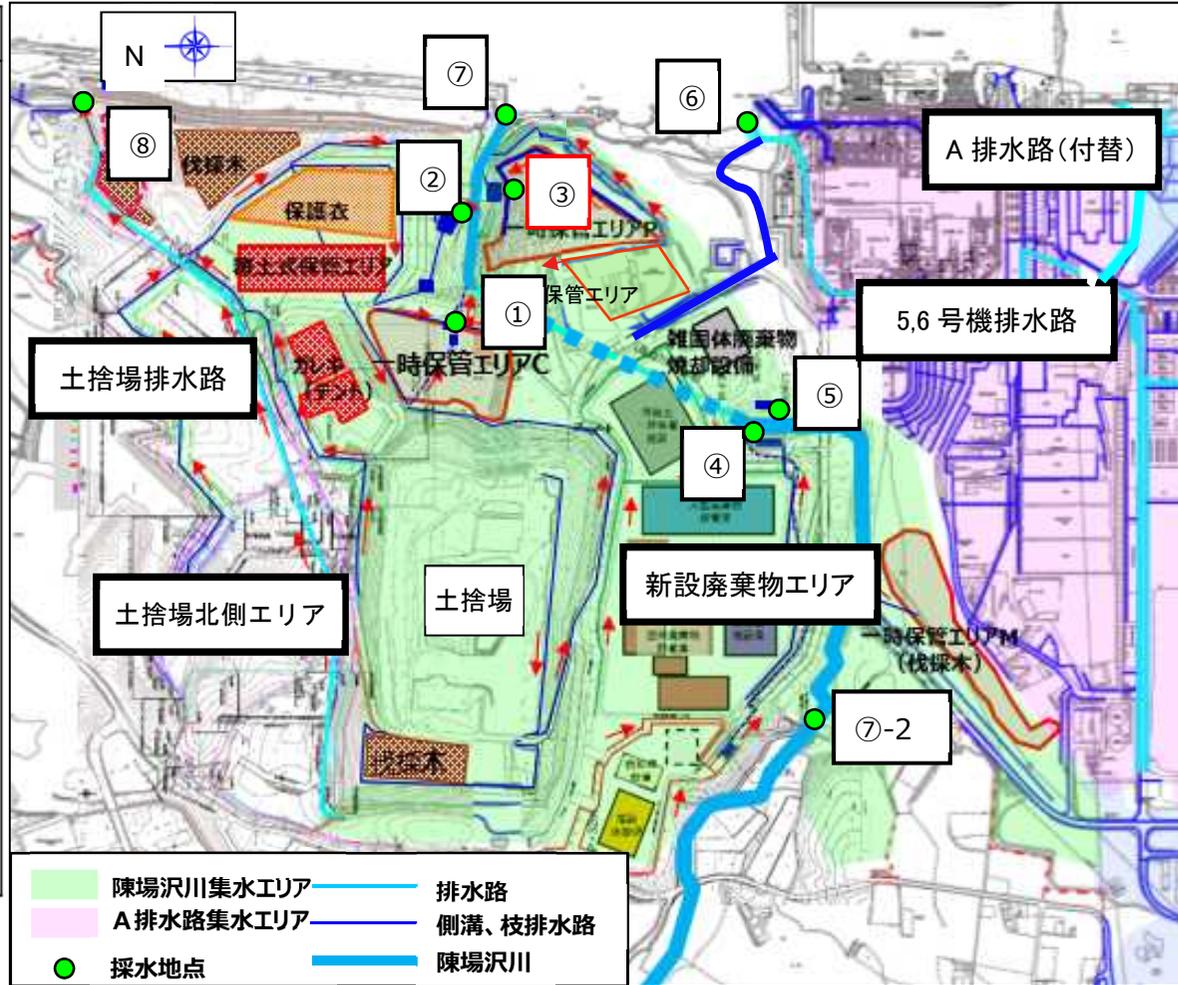
発電所構内北側の状況と採水位置図

採取場所	採取頻度
①一時保管エリアC集水枡	1回/月 降雨時に採水 (降雨が無く 採水出来ない 月もある)
②覆土式保管エリア沈砂池	
③当該排水枡	
④新設廃棄物エリア排水路出口	
⑤雑固体廃棄物焼却炉	
⑥5,6号機排水路	
⑦陳場沢川河口 (河川部)	
⑦-2陳場沢川上流	
⑧土捨場排水路

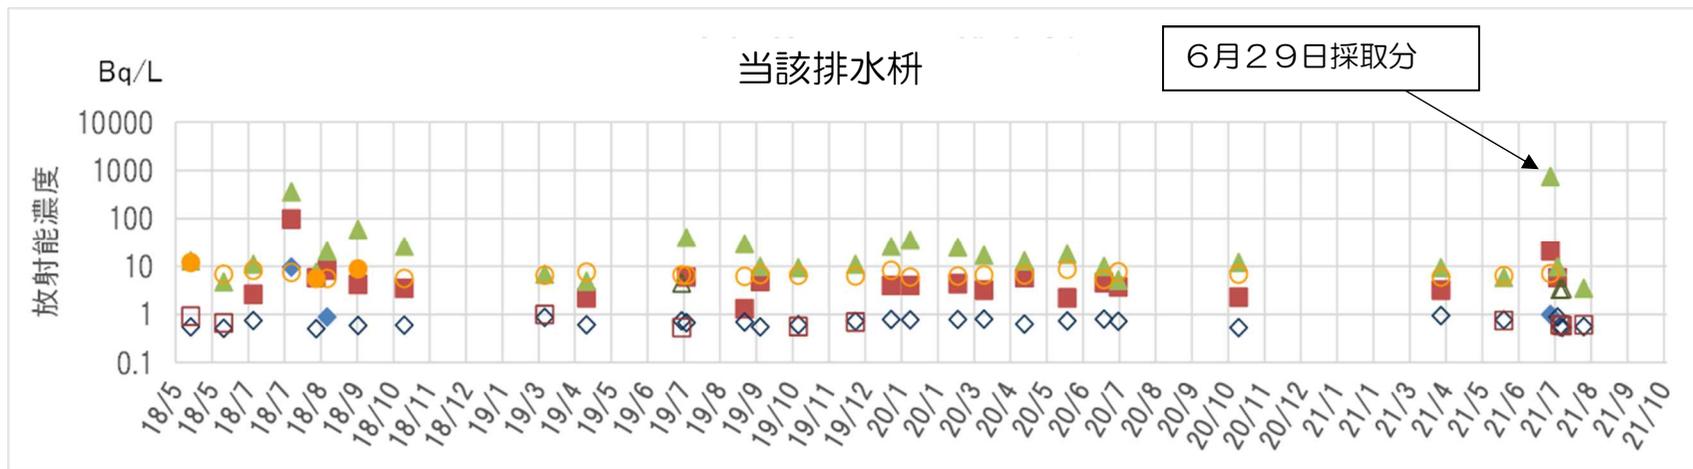
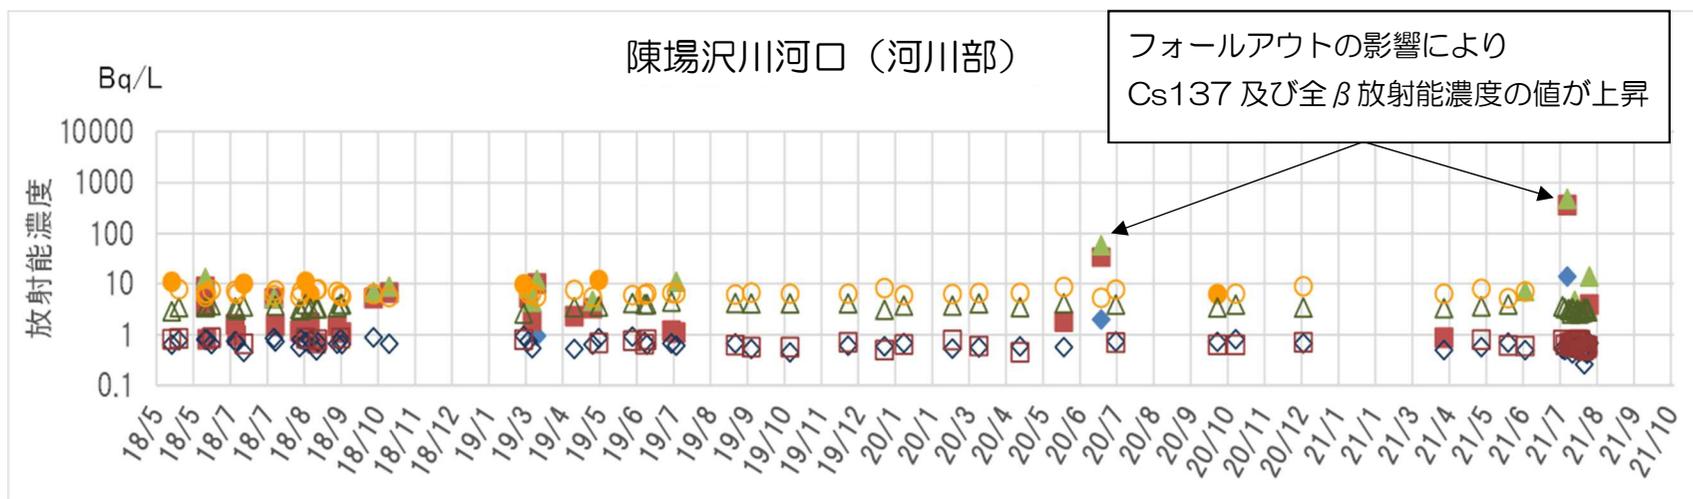
当該排水枡及び陳場沢川河口（河川部）の分析結果（平成30年5月1日～令和3年7月27日）

なお、7月5日に陳場沢川河口（河川部）の水を採取して分析した結果、全β放射能濃度は検出限界値未満（検出限界値3.6Bq/L）であり、前回（6月4日採取分）の値（全β放射能濃度：7.2Bq/L）と比較して有意な変動はなかったことから、環境への影響はないものと評価した。

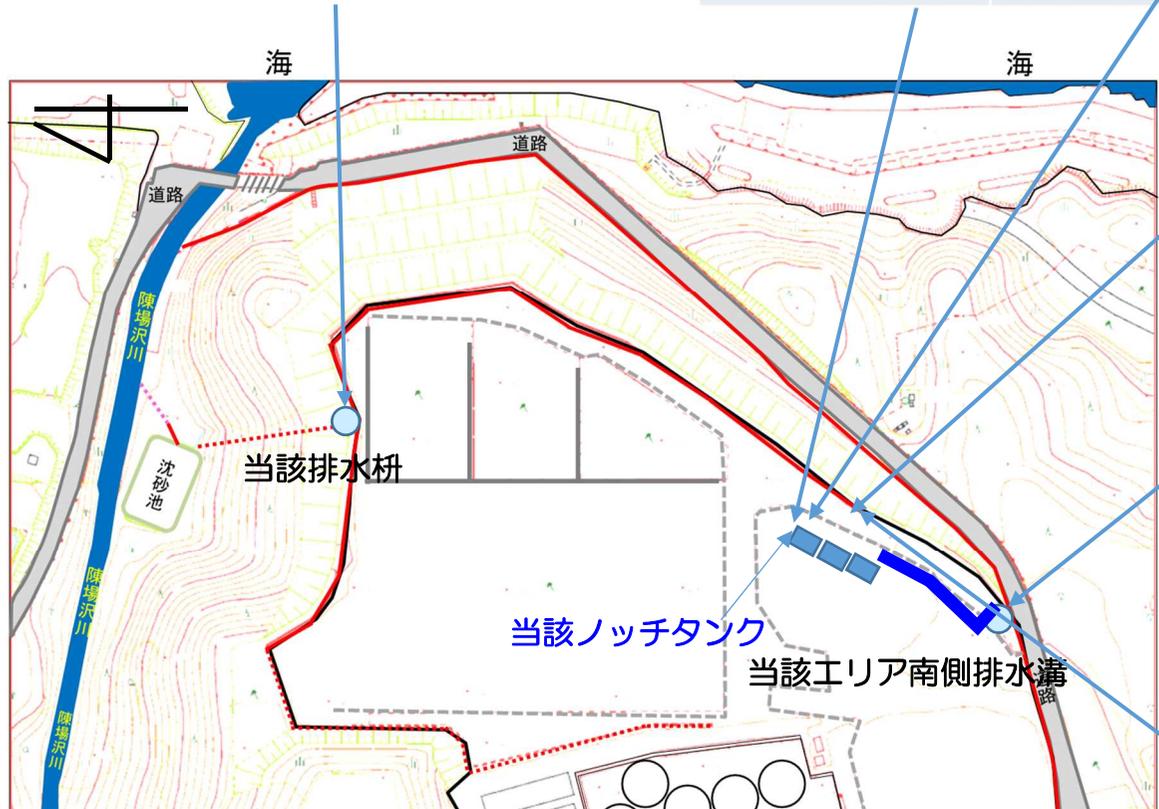
当該エリア周辺における水の採取地点及び分析結果（令和3年7月5日採取）

採取日時	Cs-134	Cs-137	全β
7/5 10:13	<0.52	<0.78	<3.6

採取日時	Cs-134	Cs-137	全β
7/5 15:30	1.4	52	55

採取日時	Cs-134	Cs-137	全β
7/5 9:07	<0.89	5.8	9.8

採取日時	Cs-134	Cs-137	全β
7/5 15:40	<0.81	<0.90	6.1

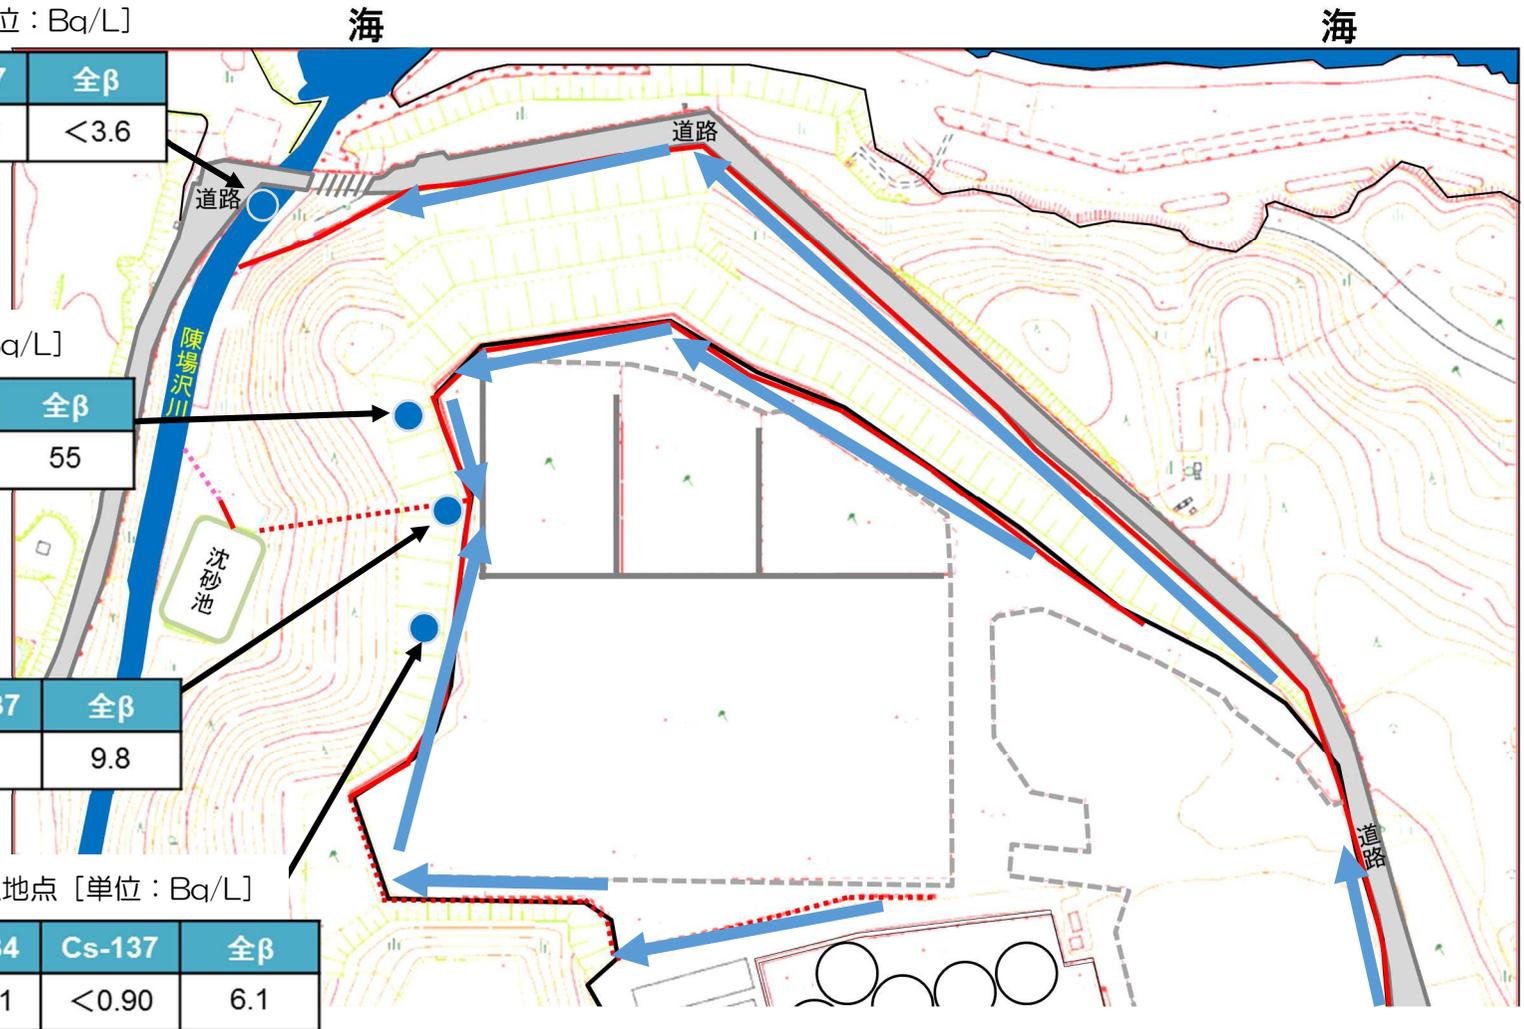
当該エリア周辺の放射線測定結果（令和3年7月6日）

地点	1cm線量当量率	70μm線量当量率
①	—	11
②	—	70
③	4	80
④	4	60
⑤	4	130
⑥	4	200
⑦	3	250
⑧	2	400
⑨	2	750
⑩	4	250
⑪	3	100
⑫	3	60
⑬	3	30

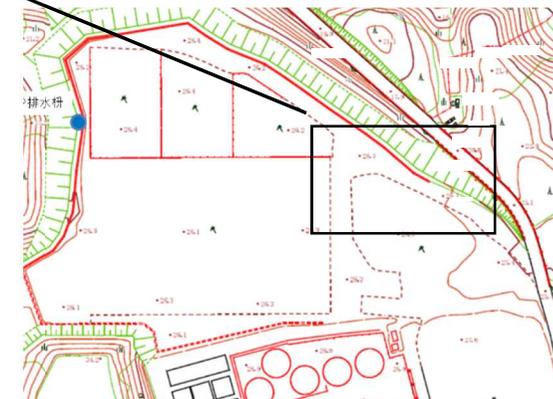
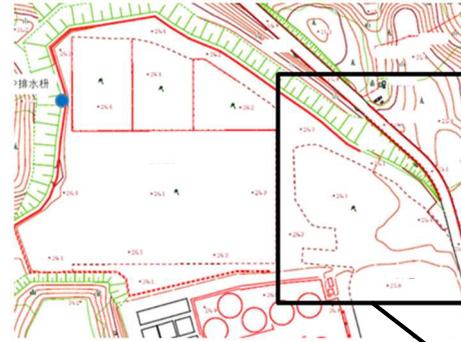
当該エリア周辺の放射線測定結果（令和3年7月6日）

地点	1cm線量当量率	70 μm 線量当量率
①	4	5
②	4	10
③	4	6
④	6	15
⑤	7	9
⑥	17	18
⑦	5	11
⑧	6	13
⑨	5	22
⑩	5	8
⑪	5	7
⑫	6	7
⑬	5	5
⑭	5	5
⑮	5	5
⑯	5	7
⑰	5	7
⑱	5	130
⑲	4	4
⑳	4	12

地点	1cm線量当量率	70 μm 線量当量率
⑳	4	150
㉑	4	170
㉒	4	20
㉓	3	4
㉔	3	4
㉕	3	3
㉖	8	10
㉗	10	15
㉘	13	20
㉙	14	15
㉚	14	15
㉛	9	10
㉜	13	28

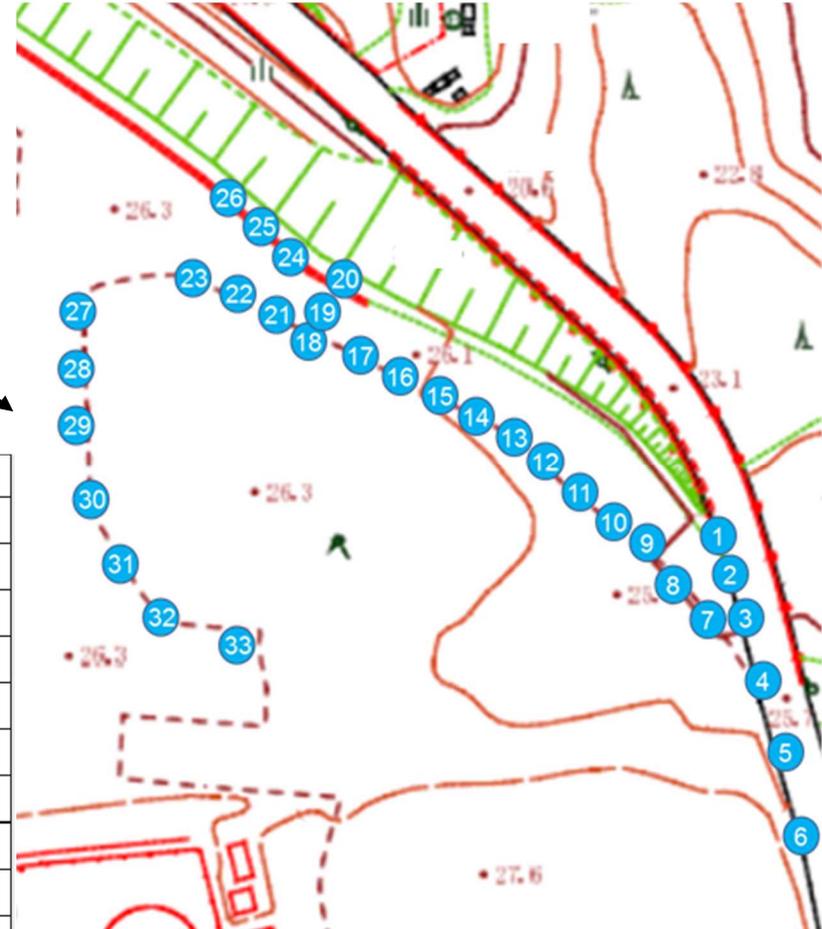
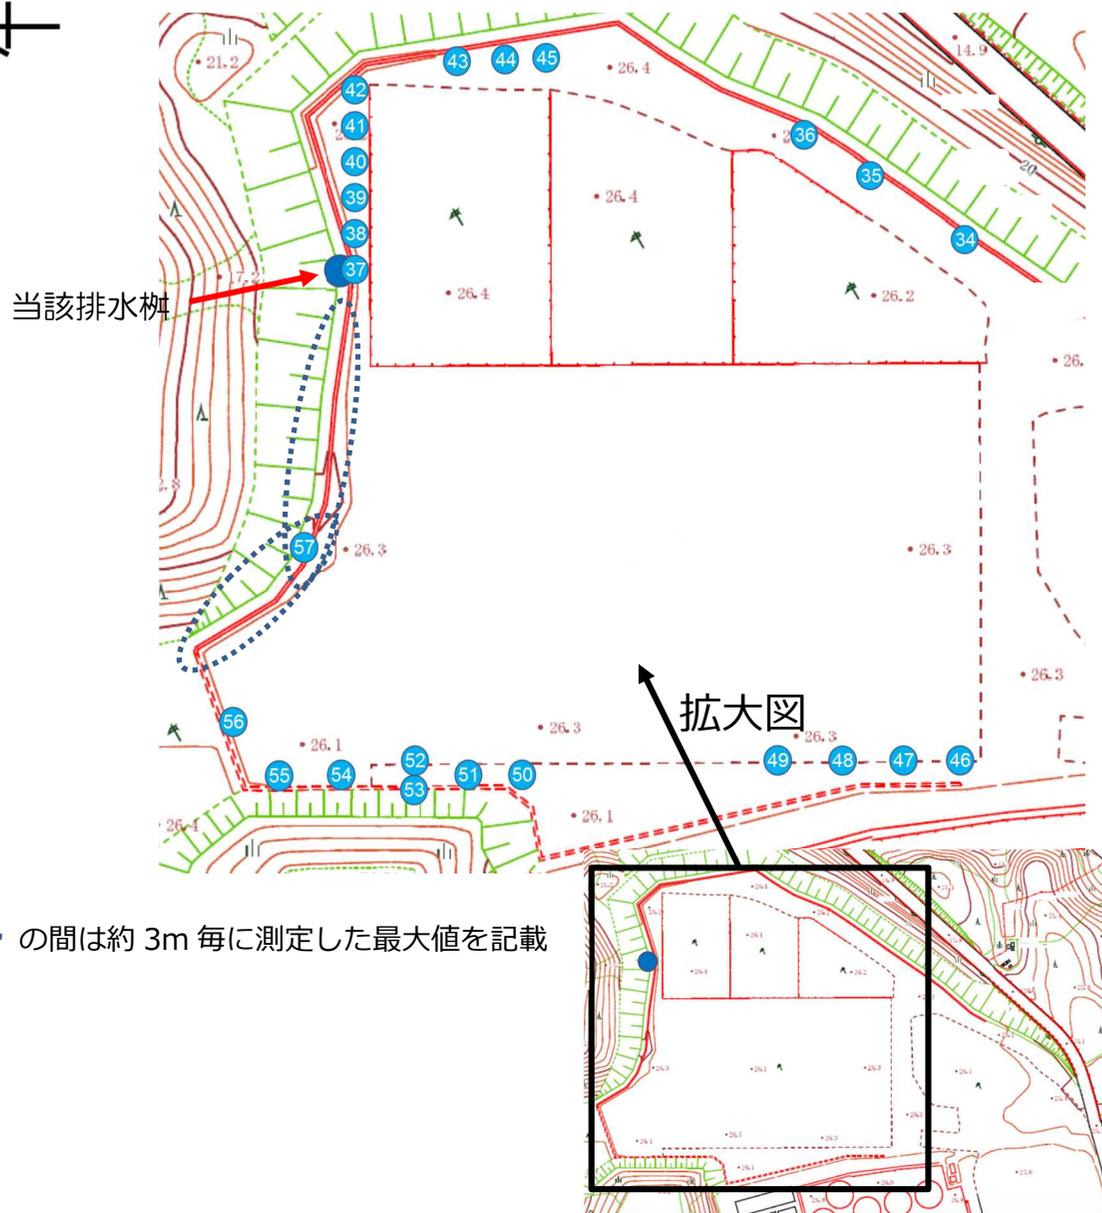
当該エリア周辺の放射線測定結果（令和3年7月6日）

地点	1cm線量当量率	70μm線量当量率
34	9	10
35	14	19
36	4	4
37	<1	<1
38	<1	<1
39	<1	<1
40	<1	<1
41	<1	<1
42	<1	2
43	4	10
44	2	2
45	2	2
46	3	3
47	-	3
48	-	4
49	-	2
50	-	5
51	-	3
52	-	4
53	-	4
54	-	4
55	-	4
56	-	4
57	-	3

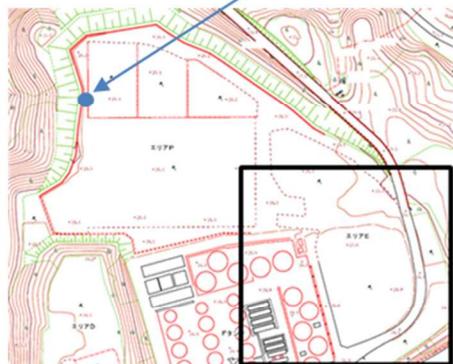
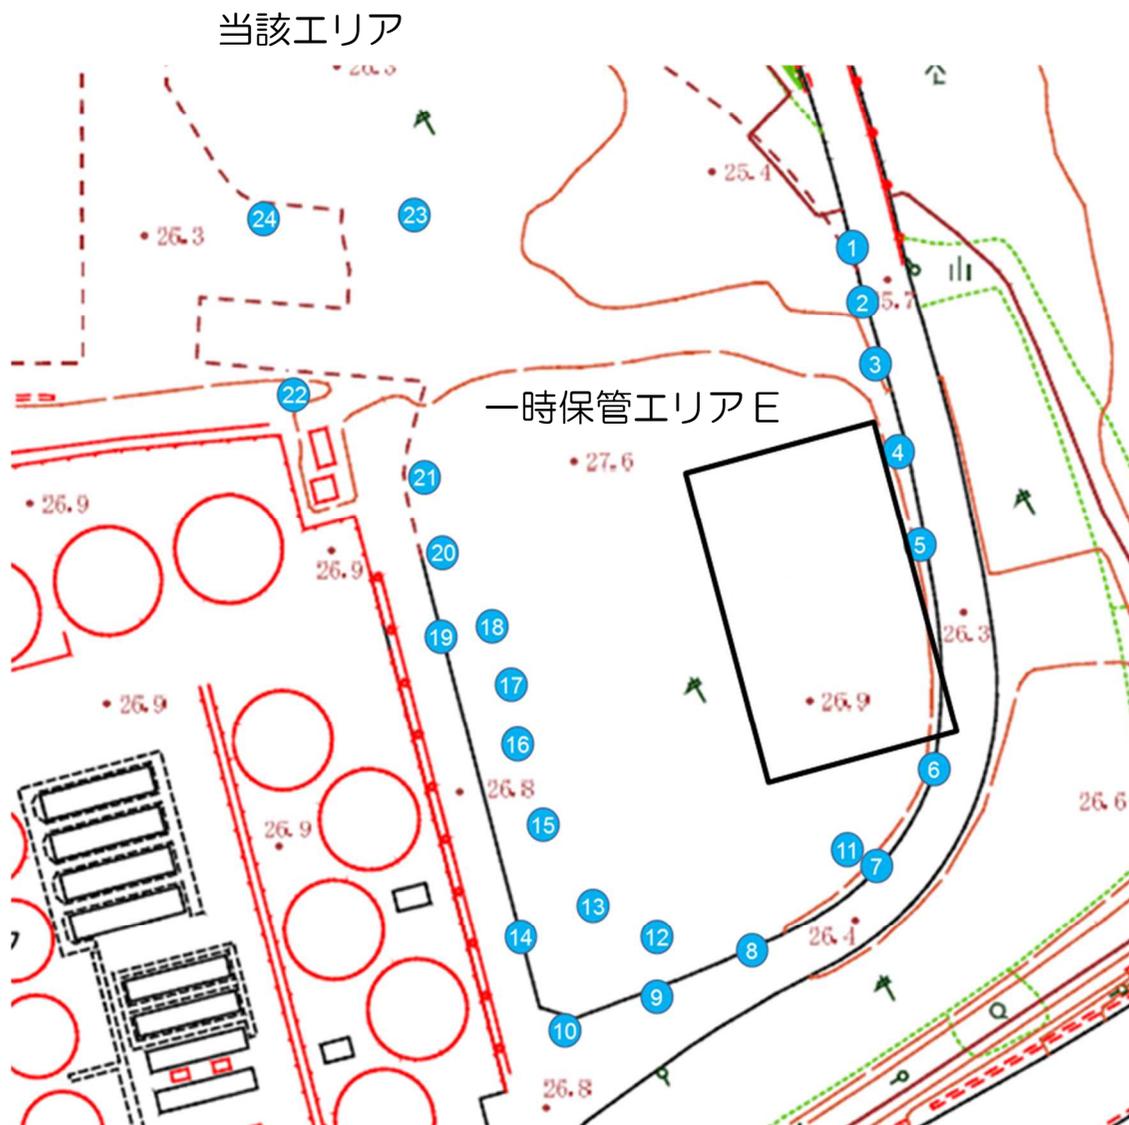
一時保管エリア E の放射線測定結果（令和3年7月8日、16日）

地点	70 μm 線量当量率	地点	70 μm 線量当量率
①	10	⑬	45
②	7	⑭	5
③	25	⑮	40
④	17	⑯	35
⑤	30	⑰	90
⑥	21	⑱	75
⑦	19	⑲	10
⑧	27	⑳	60
⑨	19	㉑	23
⑩	10	㉒	20
⑪	60	㉓	16
⑫	50	㉔	50

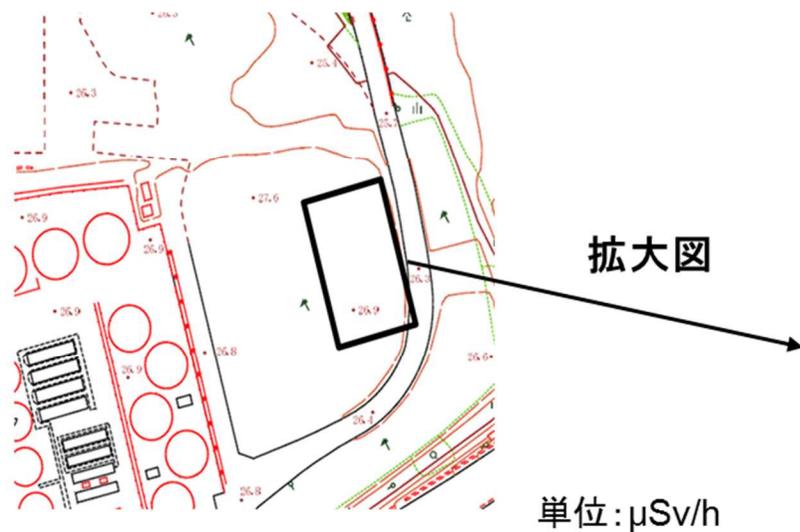
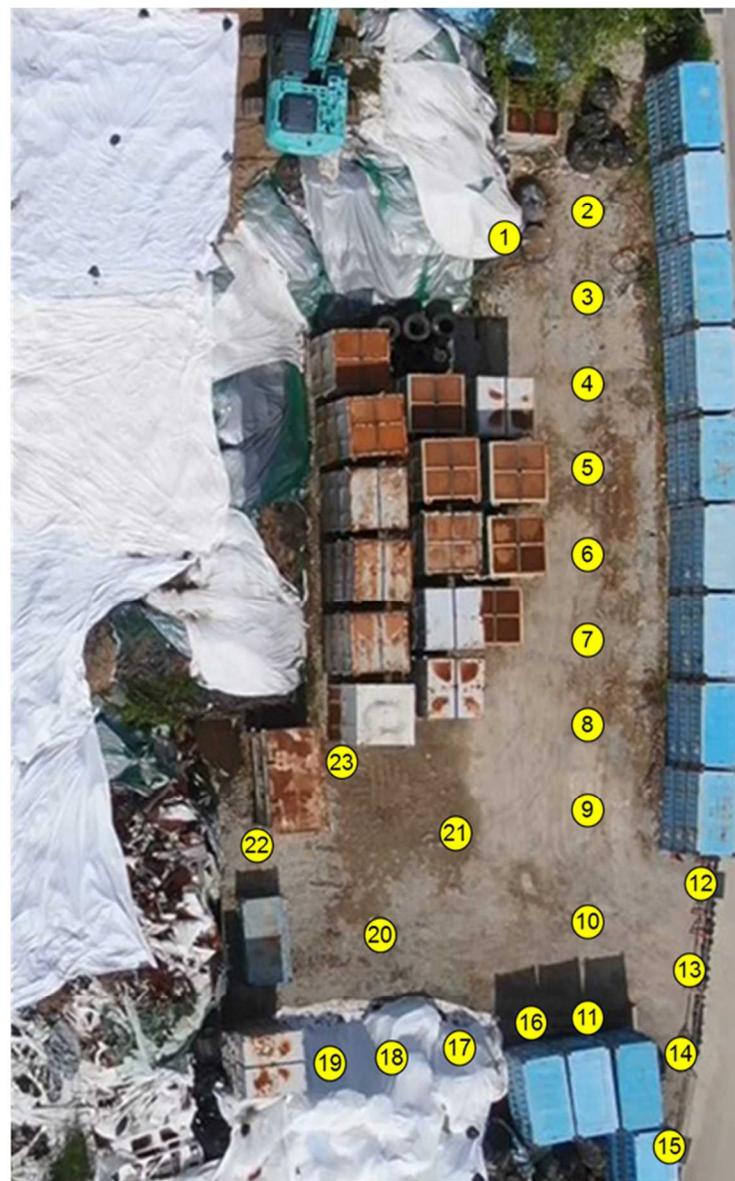
一時保管エリアEの放射線測定結果（令和3年7月8日、16日）

地点	1cm線量当量率	70 μm 線量当量率
①	130	250
②	43	70
③	40	60
④	50	75
⑤	35	60
⑥	23	40
⑦	18	25
⑧	17	25
⑨	12	18
⑩	14	22
⑪	14	28
⑫	11	17

地点	1cm線量当量率	70 μm 線量当量率
⑬	11	17
⑭	13	15
⑮	15	19
⑯	20	30
⑰	60	75
⑱	70	120
⑲	100	300
⑳	21	30
㉑	14	22
㉒	15	24
㉓	16	25

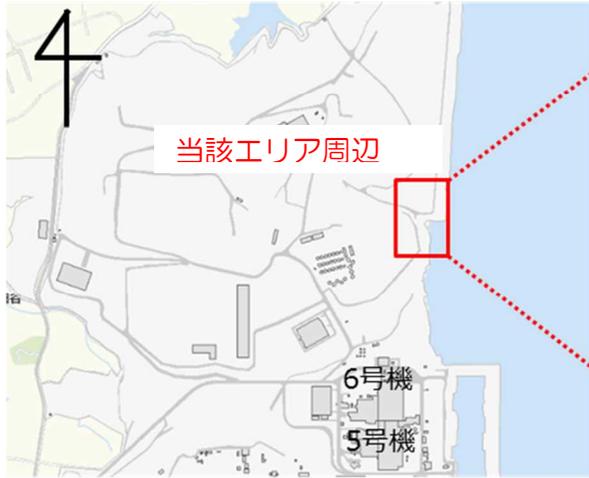
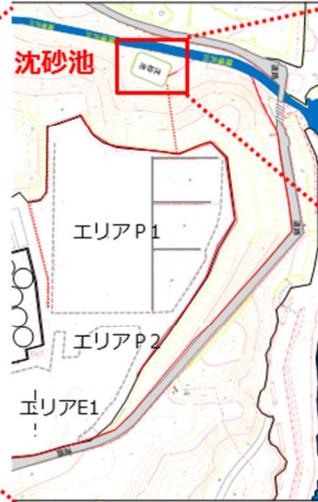
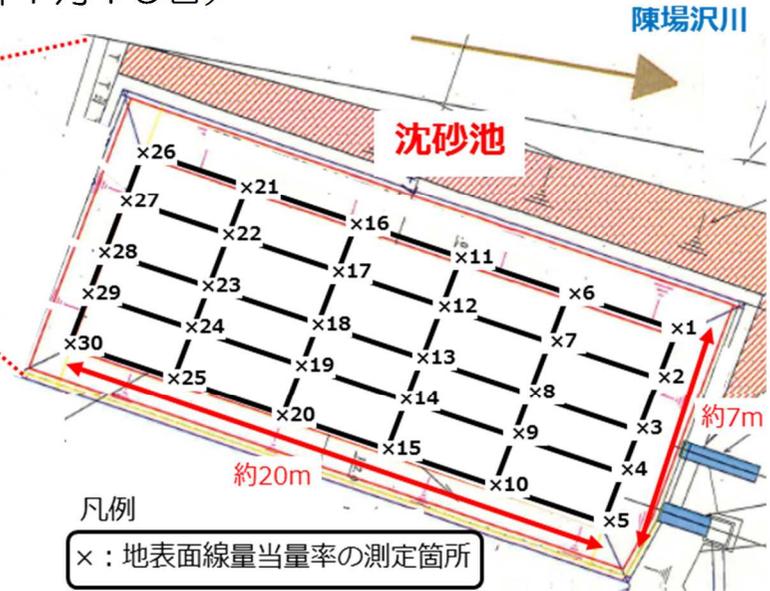
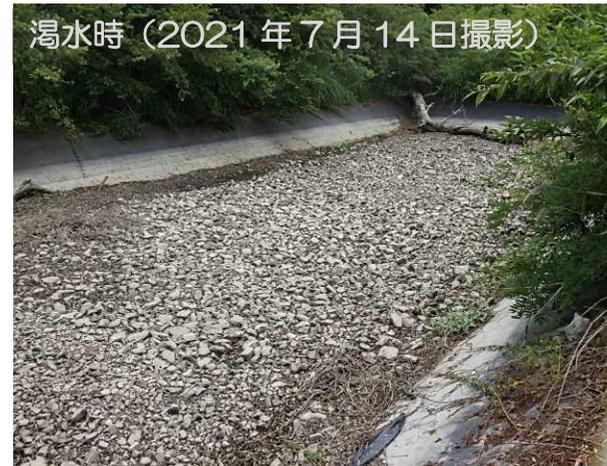
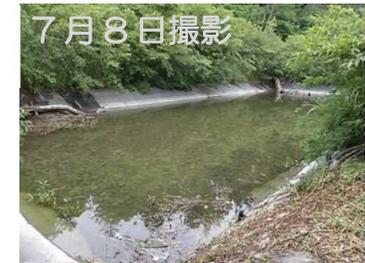
沈砂池の放射線測定結果（令和3年7月19日）

測定箇所	70 μm 線量当量率	1 cm 線量当量率	測定箇所	70 μm 線量当量率	1 cm 線量当量率
x1	4	4	x16	4	4
x2	4	3	x17	4	4
x3	4	4	x18	4	4
x4	5	3	x19	4	4
x5	4	3	x20	4	3
x6	4	4	x21	4	4
x7	4	4	x22	4	4
x8	4	4	x23	4	4
x9	4	4	x24	3	3
x10	4	4	x25	4	4
x11	5	4	x26	4	3
x12	4	3	x27	4	4
x13	4	3	x28	4	4
x14	3	3	x29	4	4
x15	4	4	x30	4	3

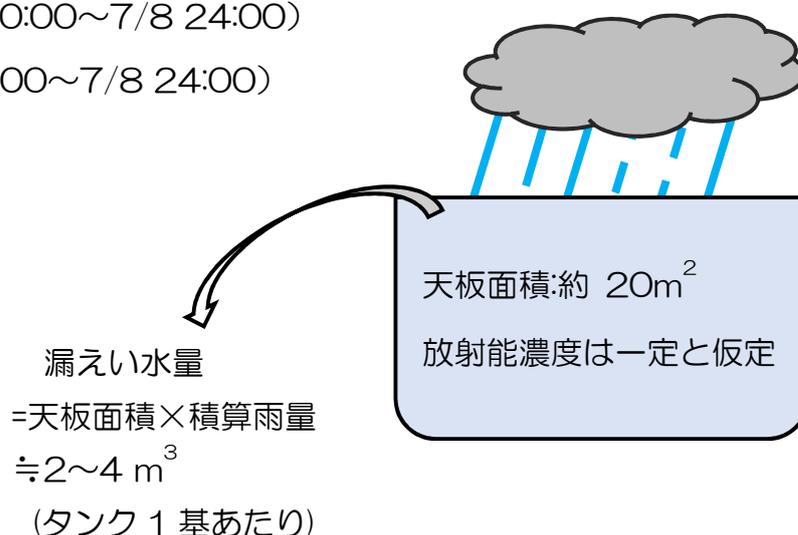
当該ノッチタンクから漏えいした放射エネルギーの推定

①6月29日に採取した当該排水柵に有意な変動があったことから、前日までは当該ノッチタンク内の水は溢れていなかったと仮定し、6月29日から当該ノッチタンク天板にシート養生を施した7月8日までの間、当該ノッチタンクに流入した雨水全量がタンク外へ漏えいしたと仮定（最小値）

②5月21日に採取した当該排水柵において有意な変動はなかったことから、5月21日から当該ノッチタンク天板にシート養生を施した7月8日までの間、当該ノッチタンクに流入した雨水全量がタンク外へ漏えいしたと仮定（最大値）

漏えいした放射エネルギー＝当該ノッチタンク内の水の放射能濃度×積算雨量×天板面積

- 当該ノッチタンク内の水の放射能濃度（Sr-90）
 当該ノッチタンク（北側）：60,000Bq/L
 当該ノッチタンク（南側）：23,000Bq/L
- 積算雨量：①101.5mm（6/29 0:00～7/8 24:00）
 ②201mm（5/21 0:00～7/8 24:00）
- 天板面積：約 20m²

当該ノッチタンク（北側）：1.2×10⁸~2.4×10⁸Bq

当該ノッチタンク（南側）：4.6×10⁷~9.7×10⁷Bq ⇒ 合計 1.7×10⁸~3.3×10⁸Bq

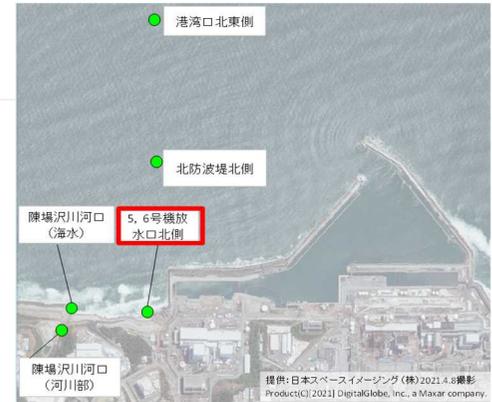
・5・6号機放水口北側

5・6号機放水口北側の海水の分析結果に有意な上昇は見られない。

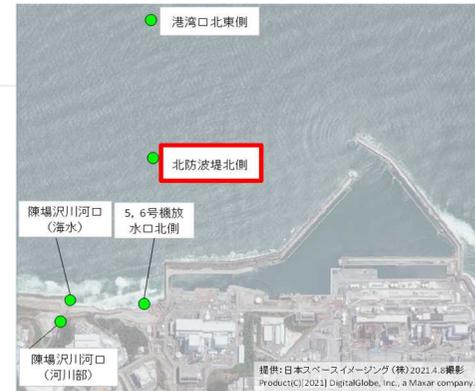
・北防波堤北側

北防波堤北側の海水の分析結果に有意な上昇は見られない。
