# 大飯発電所 3号炉 高経年化技術評価 審査会合における指摘／質問事項の回答

関西電力株式会社

2021年8月5日

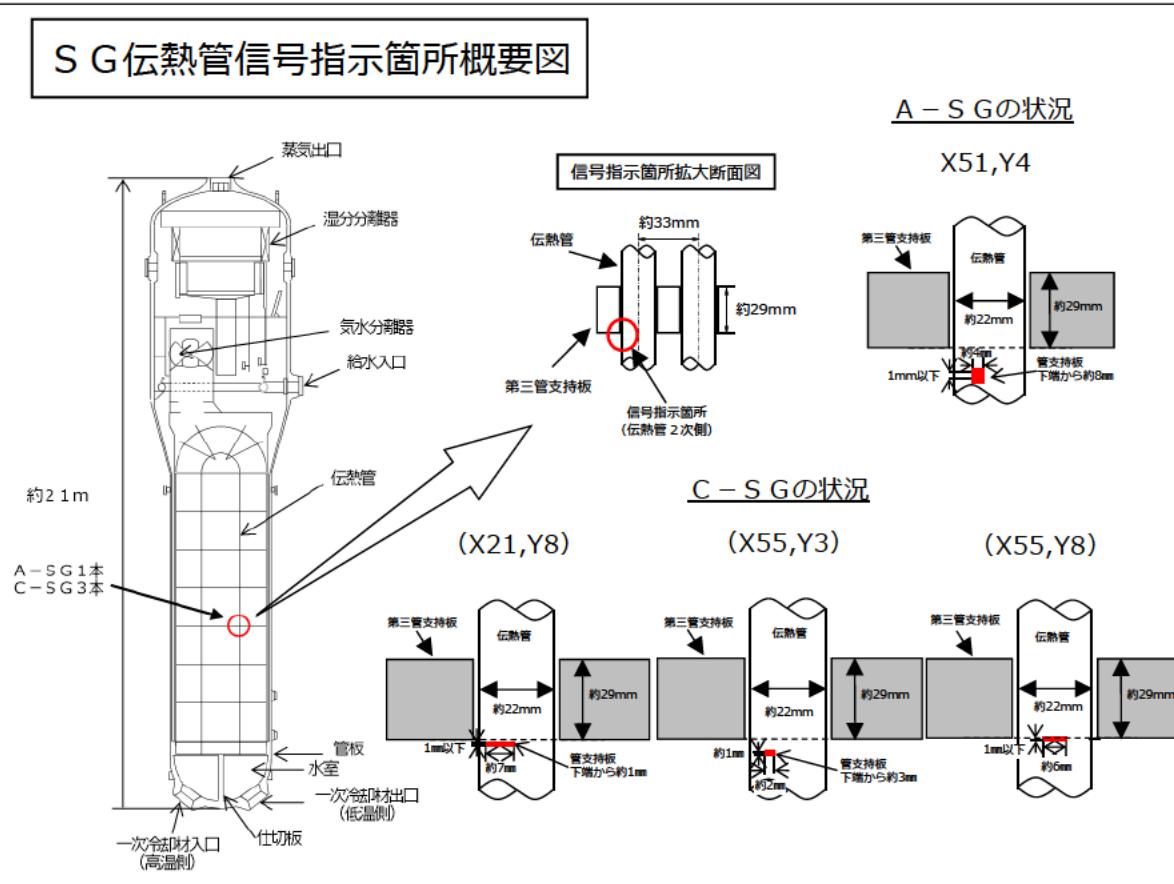
SG伝熱管信号指示箇所概要図

2020年10月7日からの高浜発電所4号機第23回定期検査において、3台ある蒸気発生器（以下、SG）の伝熱管の健全性を確認するため渦流探傷試験（以下、ECT）を実施した。その結果、A-SGの伝熱管1本およびC-SGの伝熱管3本の伝熱管4本について、管支持板部付近に、外面からの減肉とみられる有意な信号指示を確認したことから、実用発電用原子炉及びその附属施設の技術基準に関する規則第18条並びに第56条に適合しておらず、実用発電用原子炉の設置、運転等に関する規則第134条に該当することを、11月20日13時00分に判断した。

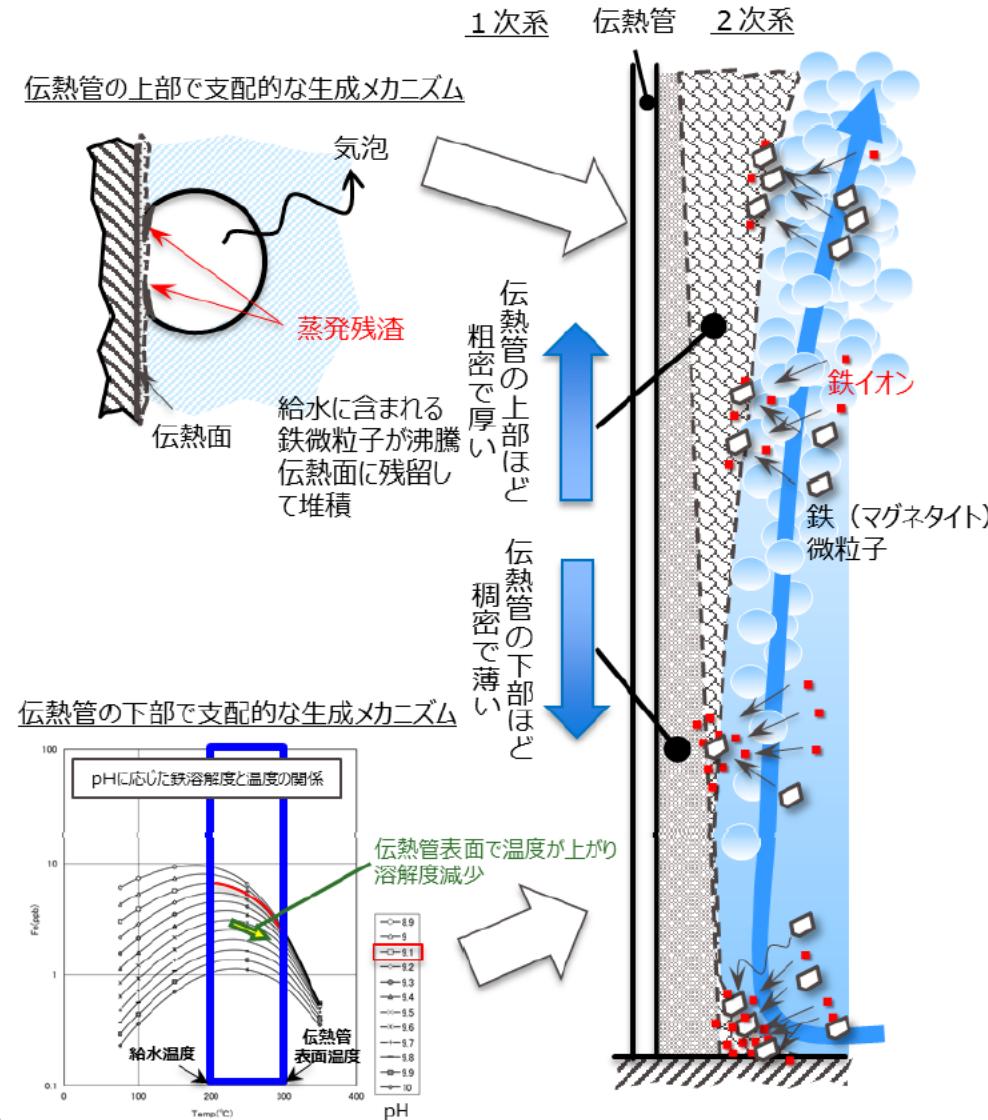
- ①プラント運転中に給水とともに持ち込まれる鉄イオンおよび鉄微粒子が、析出付着、蒸発残渣として伝熱管表面にスケールが生成される。

- ②生成されたスケールは、プラントの起動停止による熱伸びおよび収縮により剥離する。

- プラント停止に伴う伝熱管の熱収縮により伝熱管表面のスケールに圧縮力が作用し、界面の密着が弱い箇所で剥離が発生。

③停止時に剥離したスケールは、プラント起動・運転時の管群上昇流および水平方向流に乗って第三管支持板下面に達し、伝熱管と接触した。

④剥離したスケールの内、AおよびC-SGで回収した緻密な性状をもつスケールが、伝熱管と接触し、運転中に生じる伝熱管の振動によって、伝熱管外表面を摩耗させ、伝熱管外面にきずをつけた。

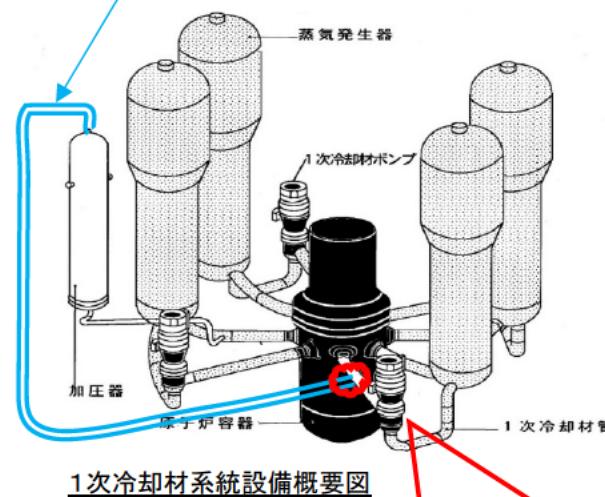
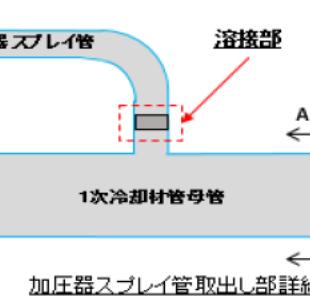
## 発生箇所

加圧器スプレイライン  
(材質:オーステナイト系ステンレス鋼 (SUS316))

- 供用期間中検査（ISI）にて、加圧器スプレイラインの1次冷却材管台と管継手（エルボ部）の配管溶接部に有意な指示が認められた。その後の破壊調査により、溶接熱影響部にて深さ4.4mm、長さ60mmの亀裂があることが明らかとなった。

- 調査の結果、過大な溶接入熱（若手による丁寧かつ慎重な溶接や手入れ溶接の可能性を含む）と、形状による影響※が重置したことで、表層近傍において特異な硬化が生じたものと考えられる。
- この硬化部に高い応力が影響したことにより、亀裂が発生したものと考えられるが、メカニズムがすべて明らかにはなっておらず、PWR1次系の配管溶接部では、これまで同様の事象が生じていないことから、今後知見の拡充に努める。
- 亀裂は溶接熱影響部で粒界に沿って進展しており、硬化したオーステナイト系ステンレス鋼はSCCで進展することが知見としてあることから、粒界型SCCで進展したものと判断した。
