原子力施設等におけるトピックス  
(令和3年7月26日～8月15日)

令和3年8月18日  
原子力規制庁

## 関西電力株式会社大飯発電所3号機で発生した 循環水管からの海水漏えいについて報告を受けました

**大飯発電所3号機の出力量低下について**  
(循環水管ベント弁付近からの海水漏れに関する原子炉施設故障等報告書の提出について)

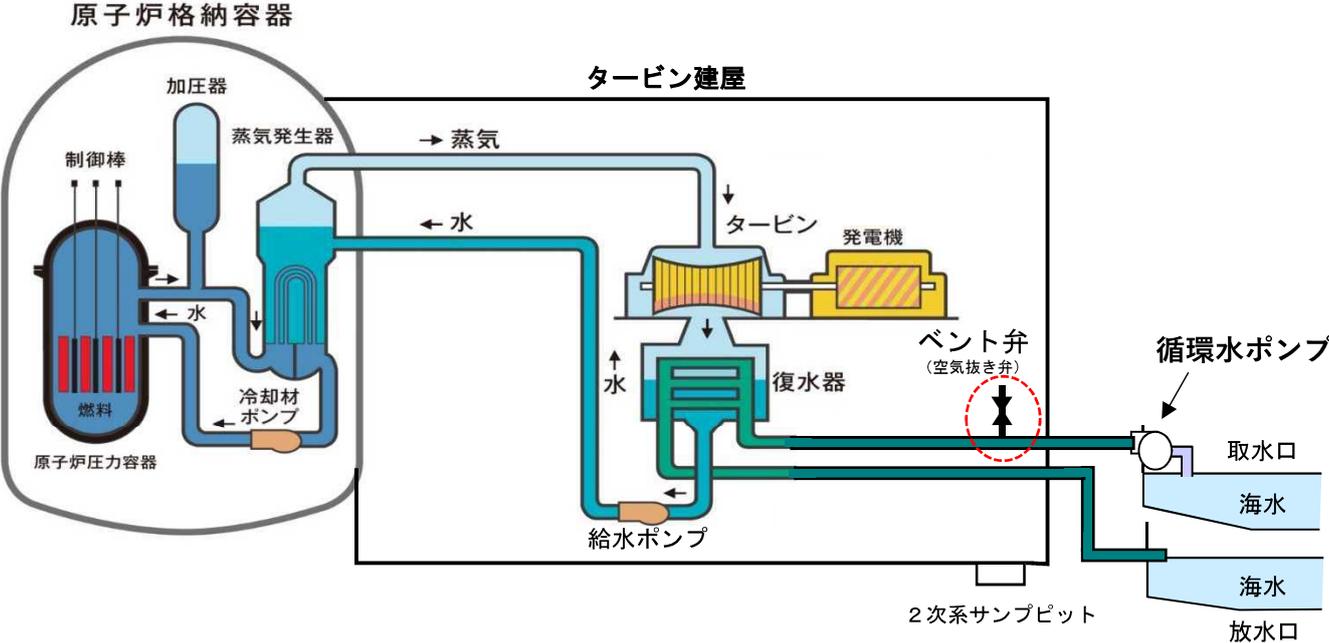
# A循環水管ベント弁付近からの海水漏れ

○8月4日、関西電力株式会社大飯発電所3号機において、定格熱出力一定運転のところ、同日05時06分「2次系サンプピット注意」警報が発信した。直ちに、現地を確認したところ、A-循環水管ベント弁の付根付近から海水漏れを発見した。

直ちに、当社運転員がタービン建屋内の現場を確認したところ、復水器に海水を送るための循環水管2系統(A、B)のうち、A循環水管のベント弁付近からの海水漏れを発見しました。

その後、A循環水管のベント弁付近の点検を行ったところ、当該弁と循環水管の接続配管に直径約4cmの円形状の貫通孔を確認しました。

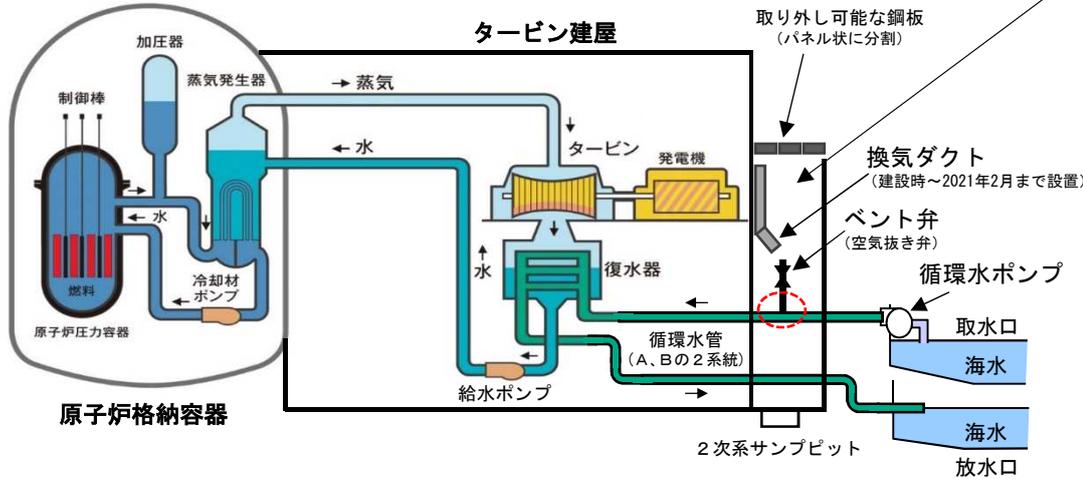
系統概略図

このため、外面の塗装状態およびライニングの施工状況等を確認した結果、配管外面が全面的に発錆していました。また、超音波厚さ計を用いて配管の肉厚を測定した結果、最も薄いところで約1mmであり、全体的に減肉が進行していることを確認しました。

今回、漏えいが確認されたAー循環水管ベント弁付近は、降雨時に雨水がダクトの外側をつたい、垂れ落ちる状況が長年続いていたことや、目視点検の際に、当該接続配管の腐食の状況を十分に確認できていなかったことから、時間の経過とともに配管表面の防錆塗装が徐々に剥がれ、腐食が進展し、貫通に至ったものと推定しました。

- ・当該接続配管を新たなマンホール蓋に取り替えます。なお、当該部のベント弁は、従来から使用していないことから撤去します。
- ・今回の事例を各協力会社に周知するとともに、美浜発電所3号機、大飯発電所4号機、高浜発電所1～4号機についても、水平展開として、循環水系統および海水系統を対象に狭隘で視認しづらい箇所に着目した外観点検を行い、有意な腐食等がないことを確認しました。これらの箇所については、今後の点検の中で、引き続き、錆等の傾向を監視していきます。
