1次スクリーニング結果集計表（案）

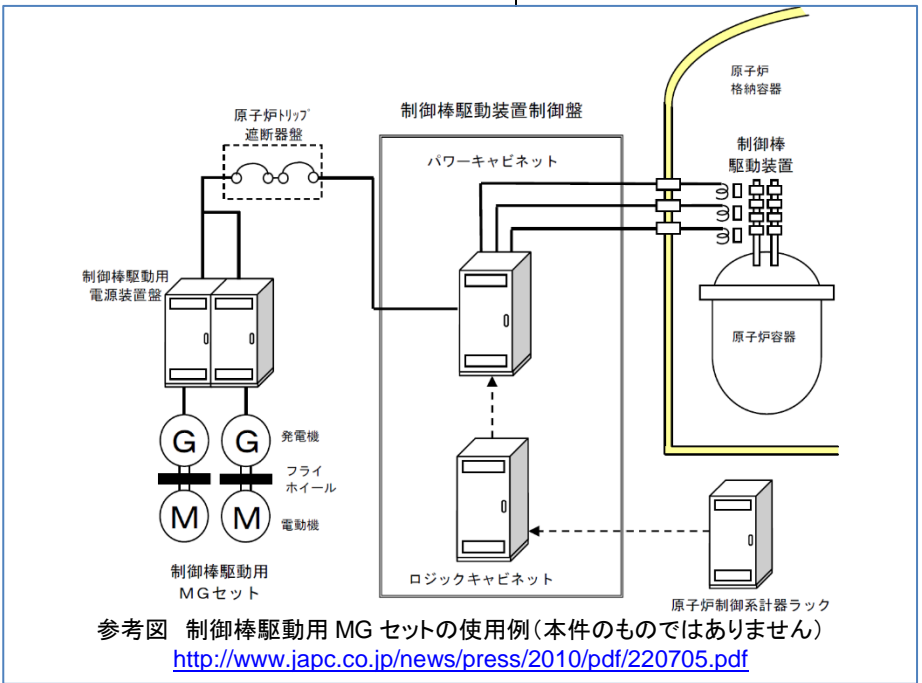
番号	件名	概要	受領日	担当	1次スクリーニング		
					基準/2次	INES	処理結果
IRS9006			2021-04-02	事務局	②	—	<p>本件は、運転中 PWR において、制御棒駆動用電源である MG セットの両系列が続けて喪失して、自動原子炉トリップ(制御棒落下挿入)した事例である。電源喪失原因は、1 台目の MG セットの遮断器が過電流保護により開放し、2 台目の MG セットは界磁喪失したため。2 台目の MG セットの励磁制御器の異常の影響で、先に 1 台目が異常反応(過電流)した後、2 台目が界磁喪失した。根本原因は、保護協調の設定の誤りで、2 台目の遮断器が先に切れるべきであった(設計ミス)。励磁制御器の異常原因は、単一部品の故障で、品質・保守管理の問題と推測される。当該発電所の設計、品質、保守管理に課題があることから、上記の基準によりスクリーニングアウトとする。</p>
			補足情報
