## 一時保管エリアコンテナ点検の実施状況

2021年9月13日

東京電力ホールディングス株式会社

## 1. 一時保管エリアに保管しているコンテナの外観目視点検・内容物確認について

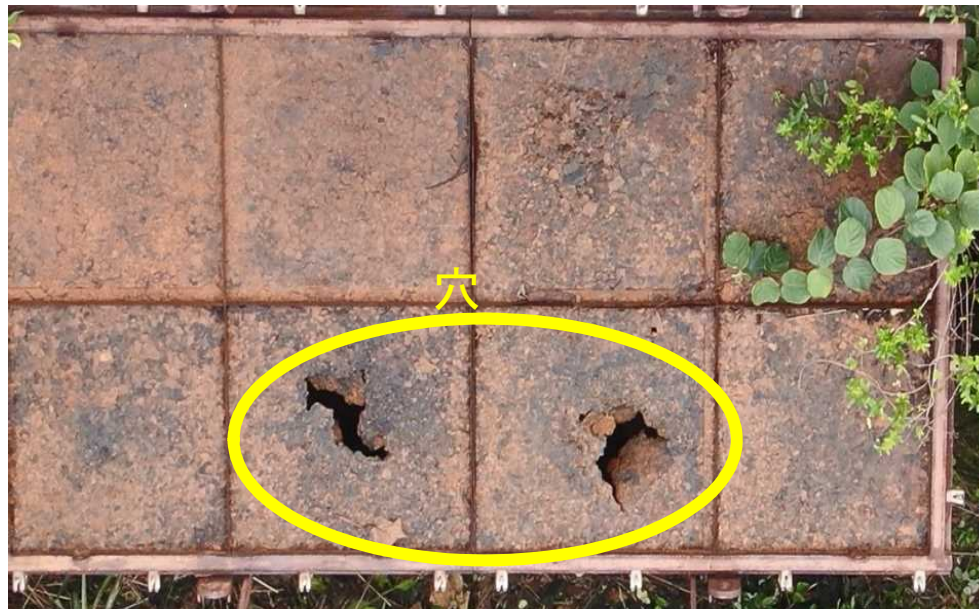
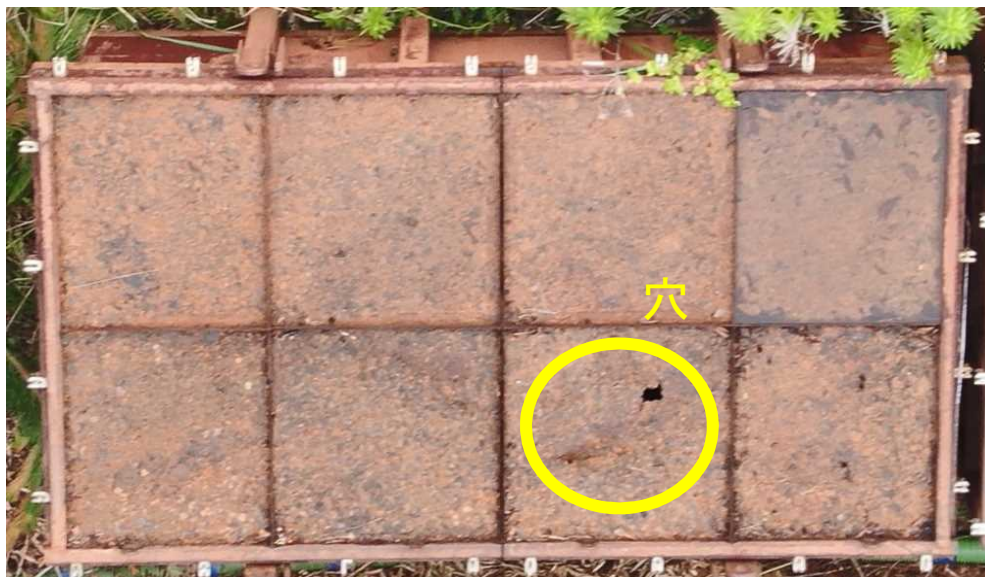
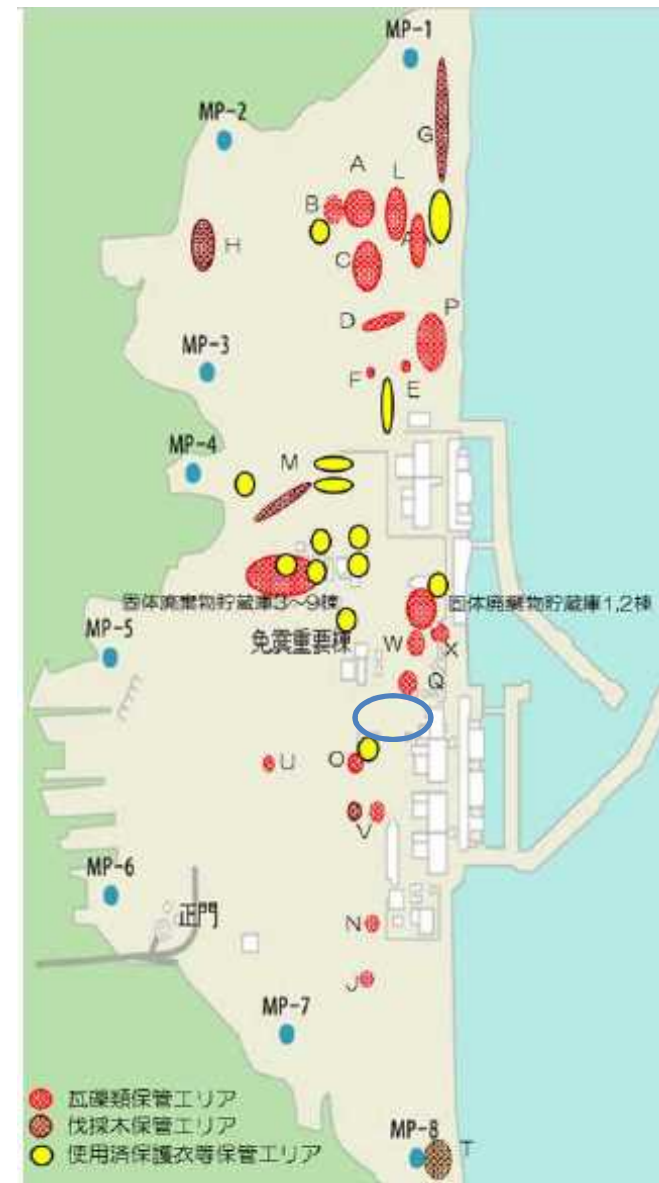
### 3. 一時保管エリアに保管しているノッチタンクの点検について（2/4）

- 7月5日、一時保管エリアP排水桟における放射能分析結果において、全ベータの値が一時的に上昇したことから漏洩箇所の調査を実施したところ、7月7日に一時保管エリアP2に保管されているノッチタンク2基の天板ハッチ部蓋がずれていることを確認し、当該ノッチタンク内の水が天板ハッチ部から漏洩したと推定した。
- 当該事象を契機として7月8日に、飛散抑制対策（容器収納、シート養生）が必要な瓦礫類を保管している屋外のノッチタンクの天板ハッチ部蓋の状況をドローンを用いて調査を実施した。一時保管エリアXの1基のノッチタンクに蓋がずれていることを確認したことから翌日、復旧し蓋がずれないように土嚢を設置した。
- 7月15日に、飛散抑制対策（容器収納、シート養生）が必要な瓦礫類を保管している屋外のノッチタンクの天板にずれがないことを確認するためにドローンを用いた調査を実施し、異常は発見されなかった。
- 8月10日、ドローンを用いて一時保管エリアのコンテナ及びノッチタンクの上部の状態を確認した結果、一時保管エリアWに保管しているノッチタンク2基の天板に穴があることを確認したことから、シート養生を実施した。

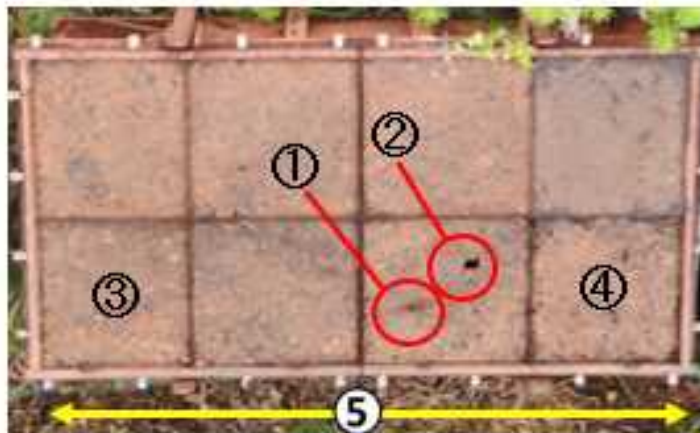
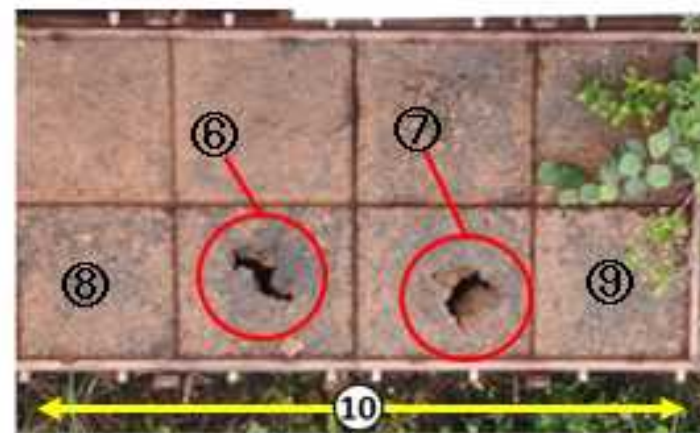
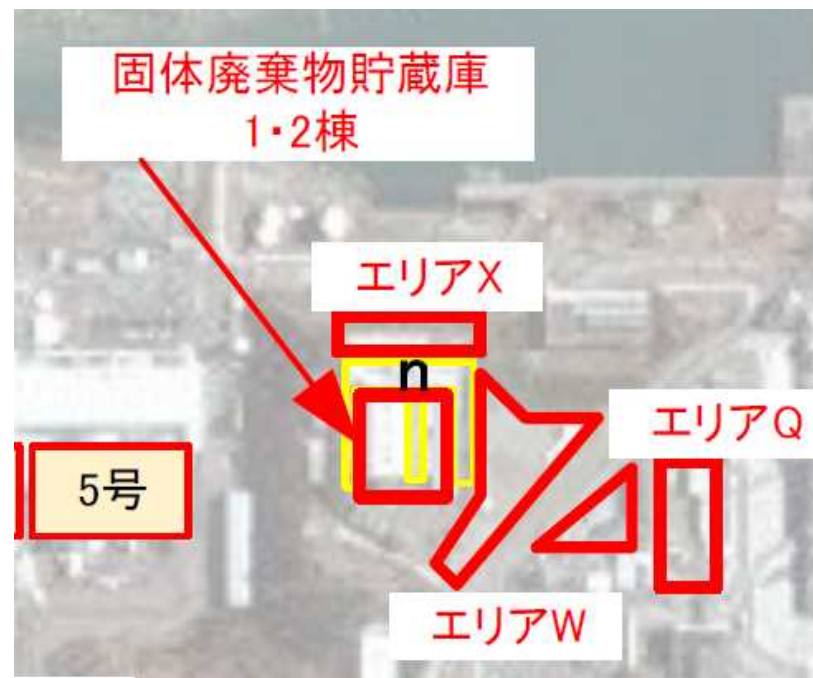
### 3. 一時保管エリアに保管しているノッチ坦克の点検について（3/4）

| 地点 | 線量当量率 [ $\mu\text{Sv/h}$ ] | | 備考 |
| ① | 9.0 | 12 | 貫通部 |
| ② | 9.0 | 12 | 貫通部 |
| ⑥ | 7.0 | 11 | 貫通部 |
| ⑦ | 7.0 | 14 | 貫通部 |

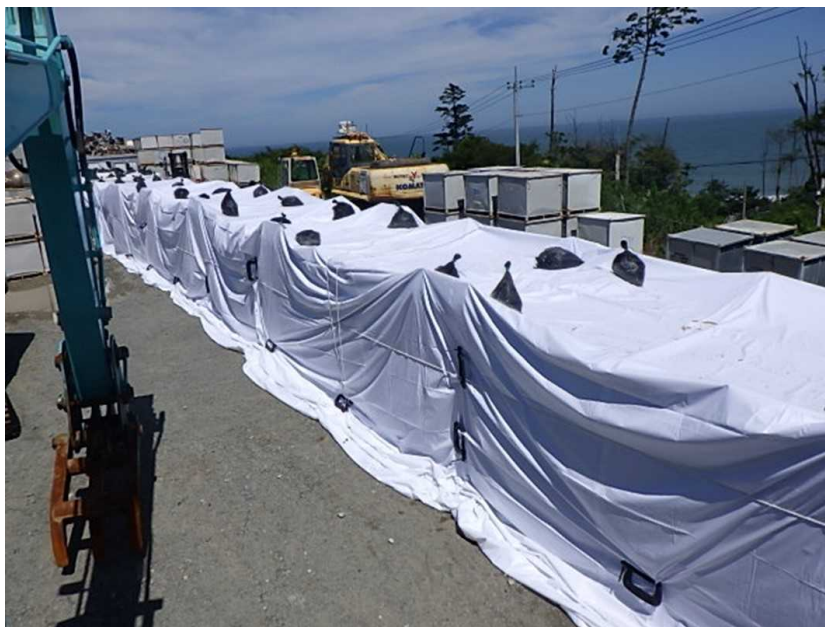
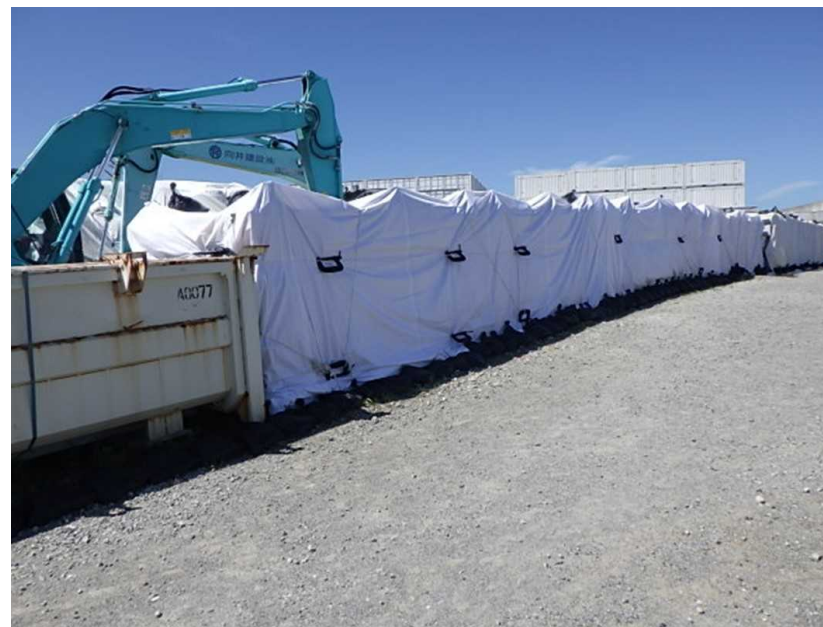
## 6. ノッチタンクの仮設シート養生の状況

■ ノッチタンク仮設シート養生： 88基完了／88基対象 8月24日完了
