# 一時保管エリアP排水枡における全β値の 一時的な上昇について

2021年9月13日

東京電力ホールディングス株式会社

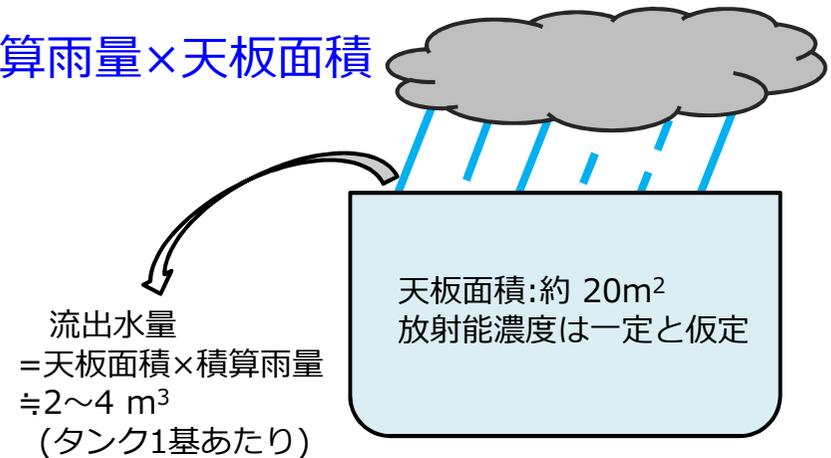
漏えいした放射エネルギーの推定値 (Sr-90)

ノッチタンク(北)から:  $1.2 \times 10^8 \sim 2.4 \times 10^8$  Bq

ノッチタンク(南)から:  $4.6 \times 10^7 \sim 9.7 \times 10^7$  Bq

⇒ 合計  $1.7 \times 10^8 \sim 3.3 \times 10^8$  Bq (1.7~3.3億Bq)

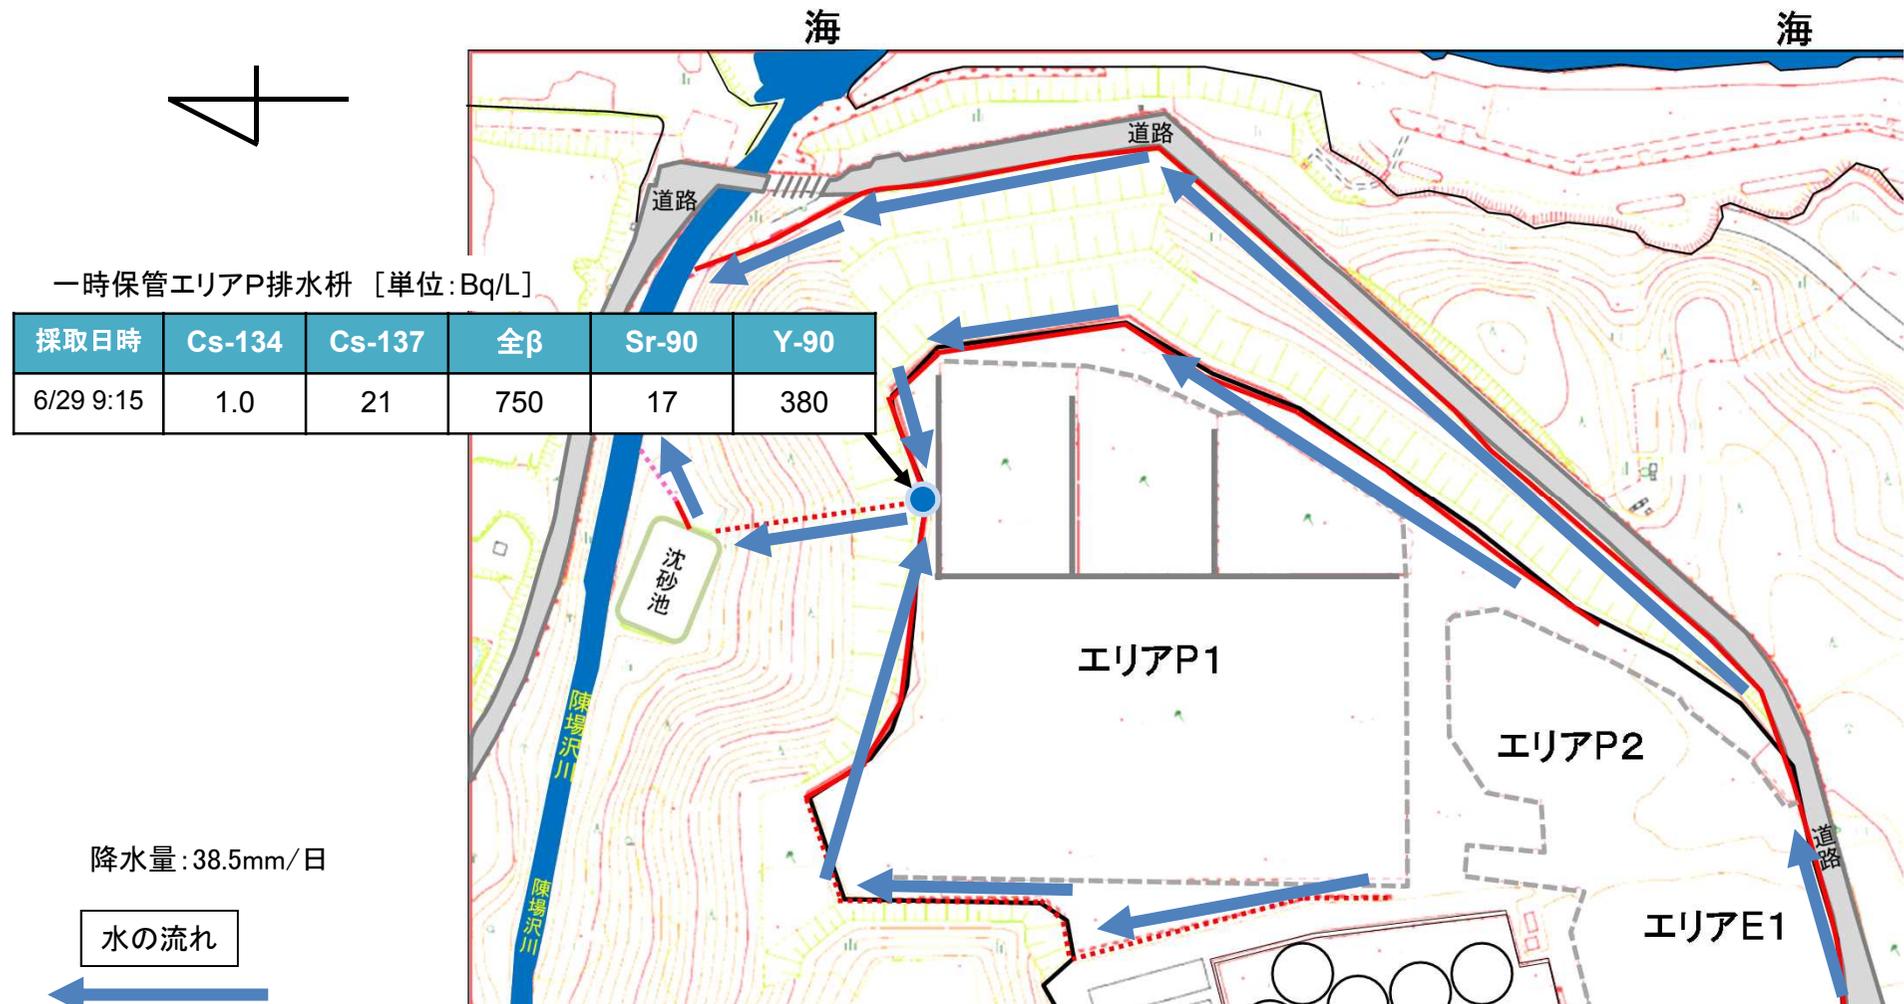
# 1 - 1. 採取地点及び分析結果 (6月29日採取)

- ・1カ月1回の6月分定例分析において、「一時保管エリアP排水枡」の全βが上昇した。
- ・一時保管エリアP排水枡には、Sr-90よりもY-90(イットリウム-90)が主体的に存在。  
排水溝に設置していたゼオライト土嚢がSr-90を吸着していたことで、採取した水はY-90が主体となった可能性がある。

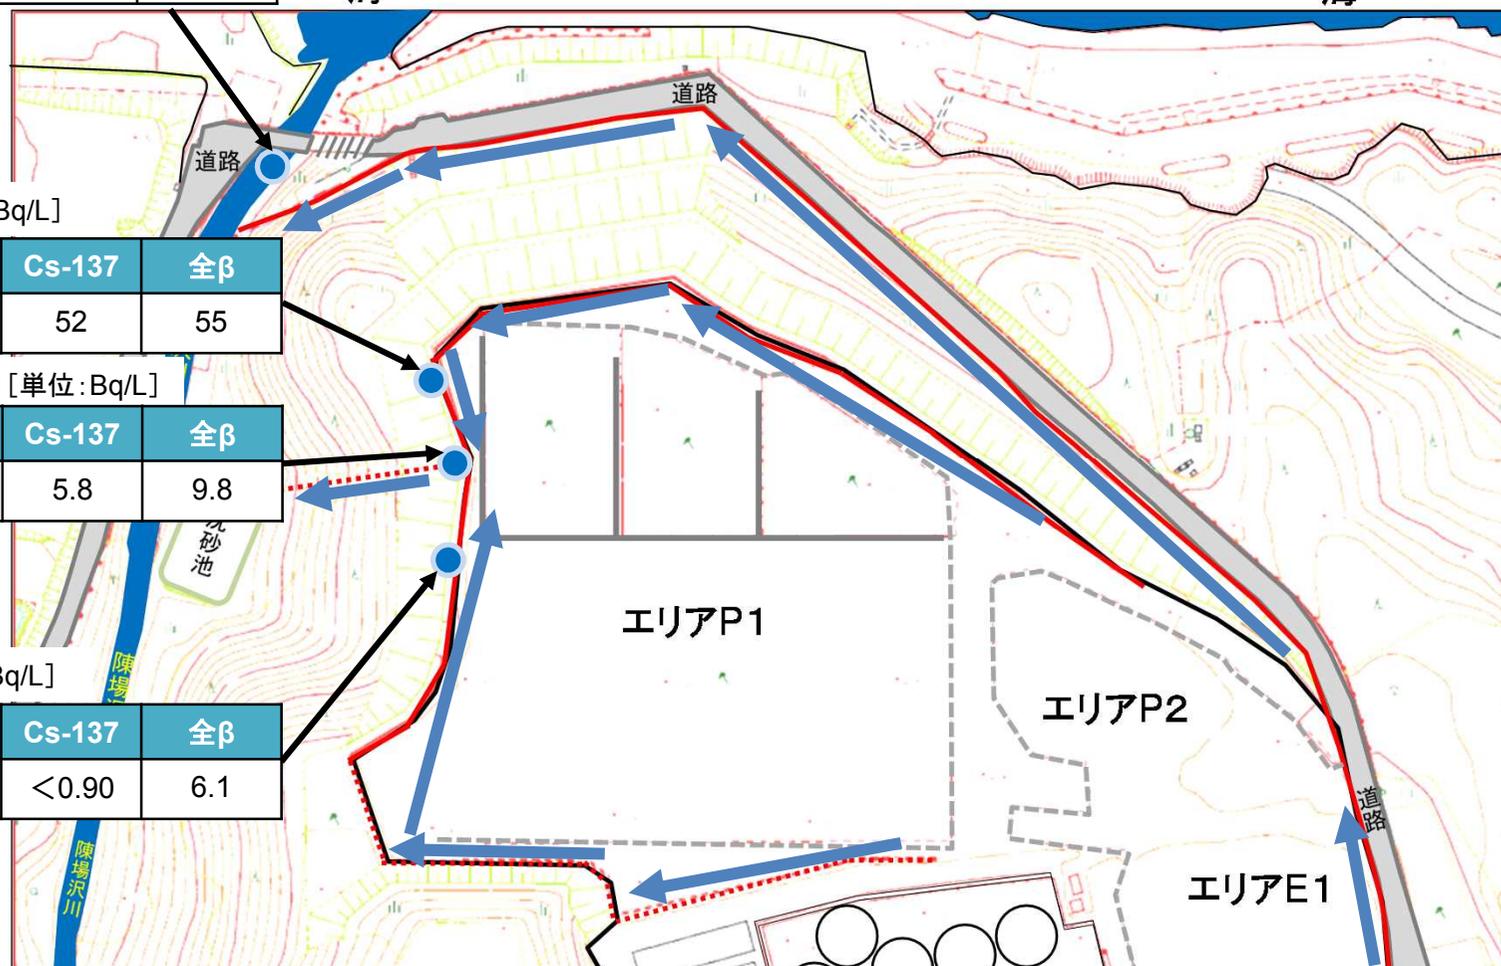
## 1 - 2. 採取地点及び分析結果 (7月5日採取)

・7月分定例分析に加えて、「一時保管エリアP排水柵」の東・西の流入地点を追加し分析をしたが、通常変動範囲内であった。

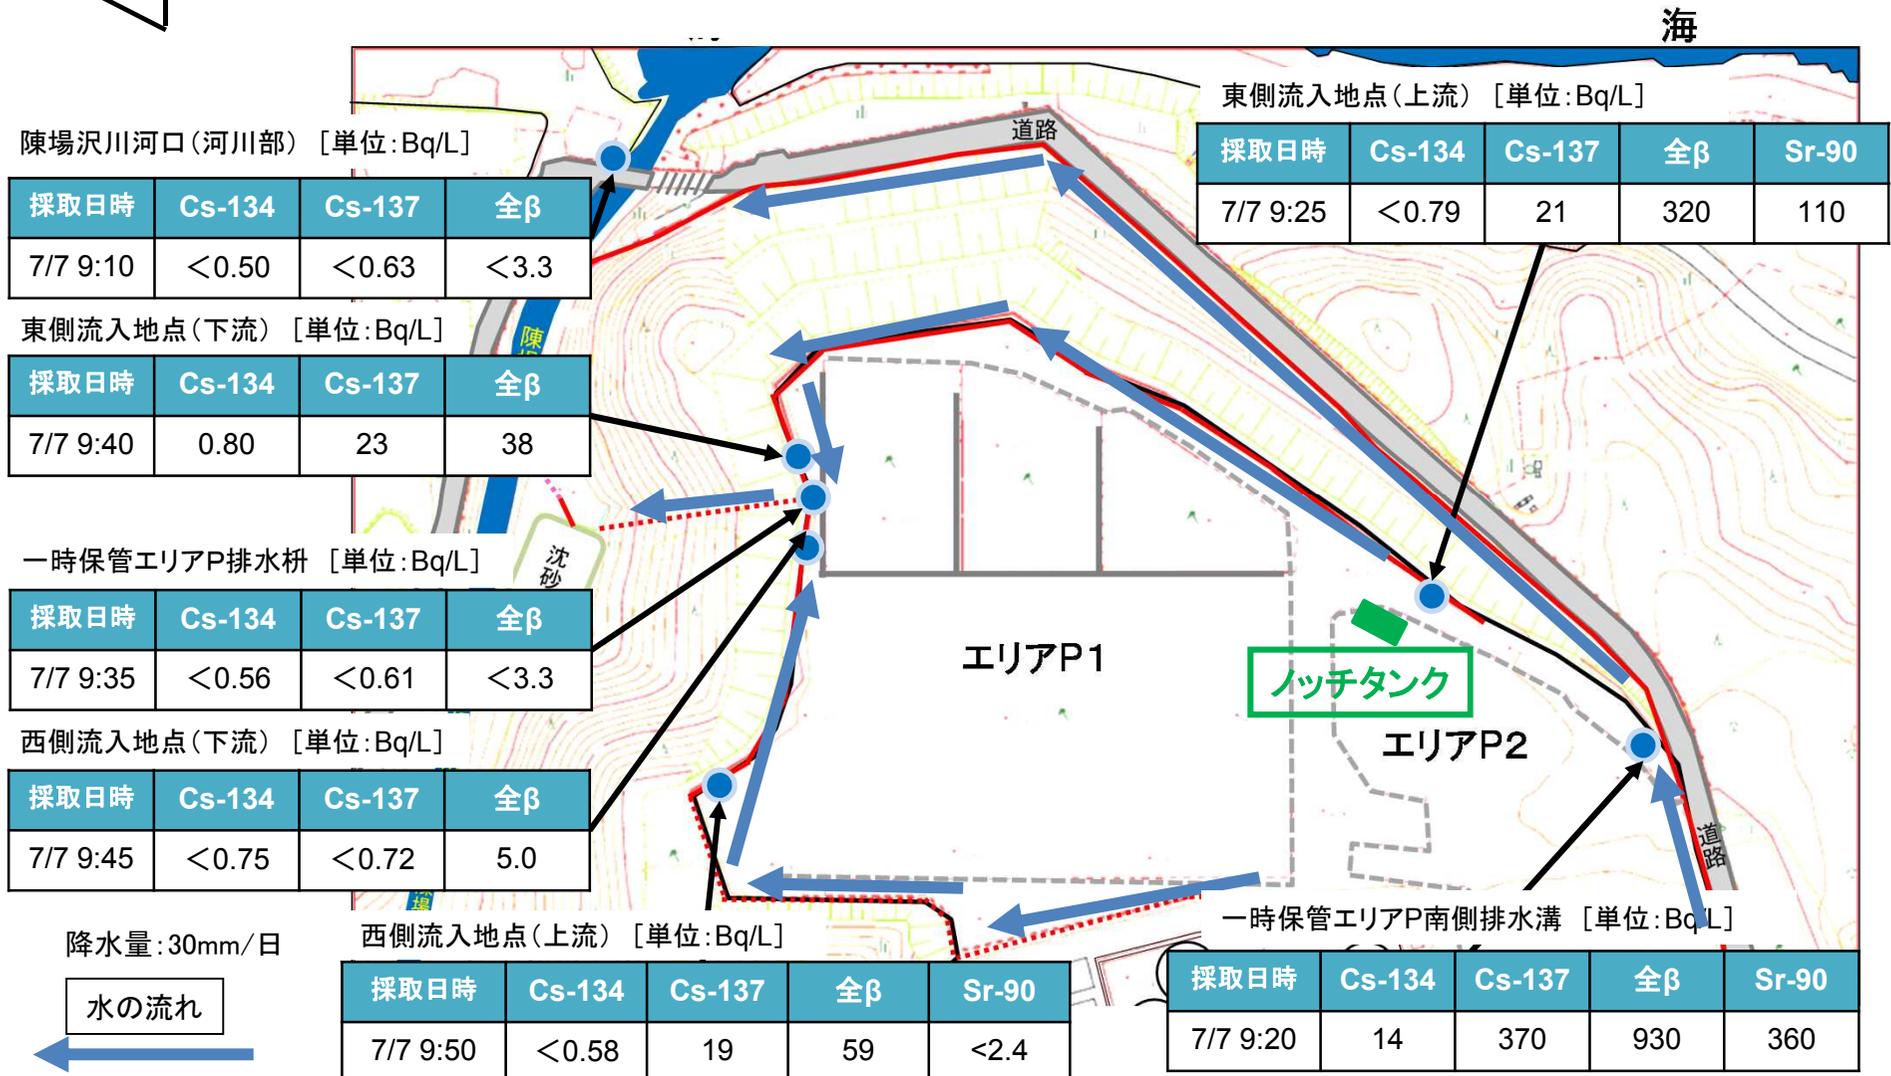
# 1 - 3. 採取地点及び分析結果 (7月7日採取)

・汚染源の場所を絞り込むため、7カ所分析を実施したところ、「東側流入地点(上流)」と「一時保管エリアP南側排水溝」が高いことを確認した。

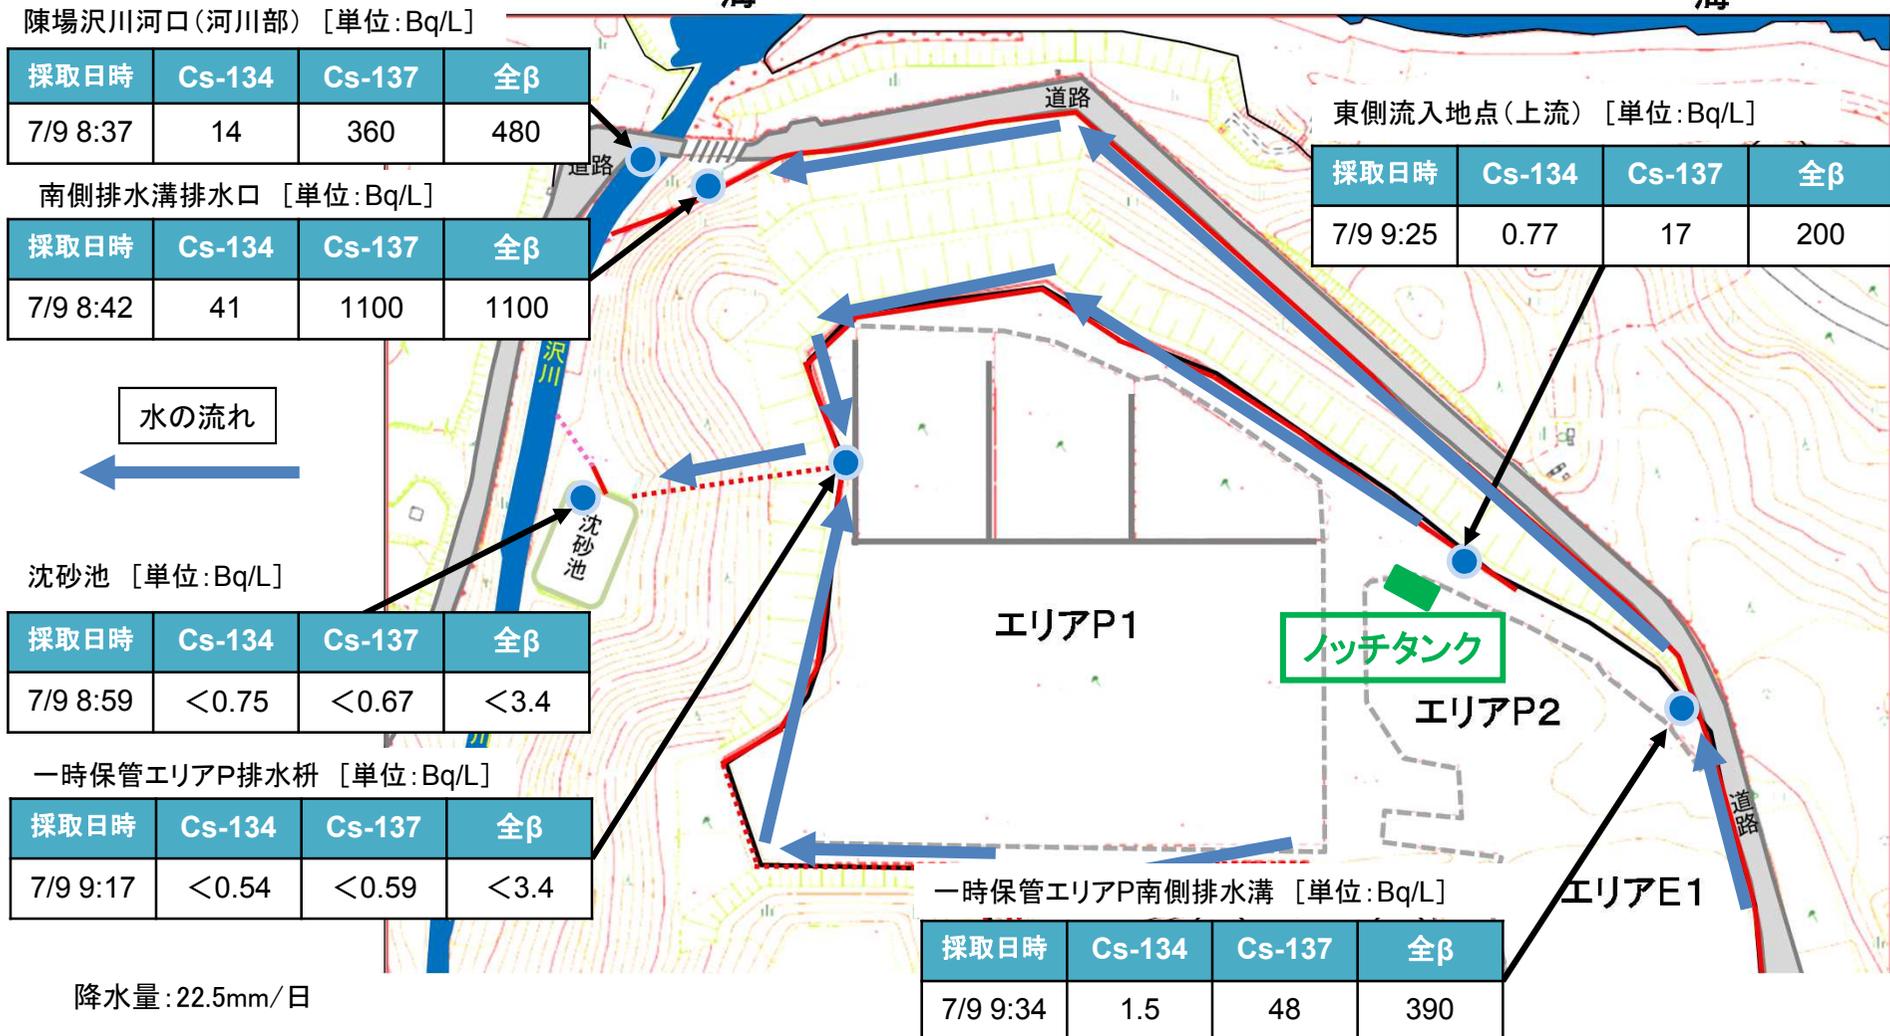
# 1 - 4 . 採取地点及び分析結果 (7月9日採取)

- ・ノッチタンク周りのゼオライト土嚢設置等の対策後の採取・分析を実施。
- ・対策効果については継続して確認していく。
- ・「陳場沢川河口(河川部)」と「南側排水溝排水口」はフォールアウトの影響による上昇。

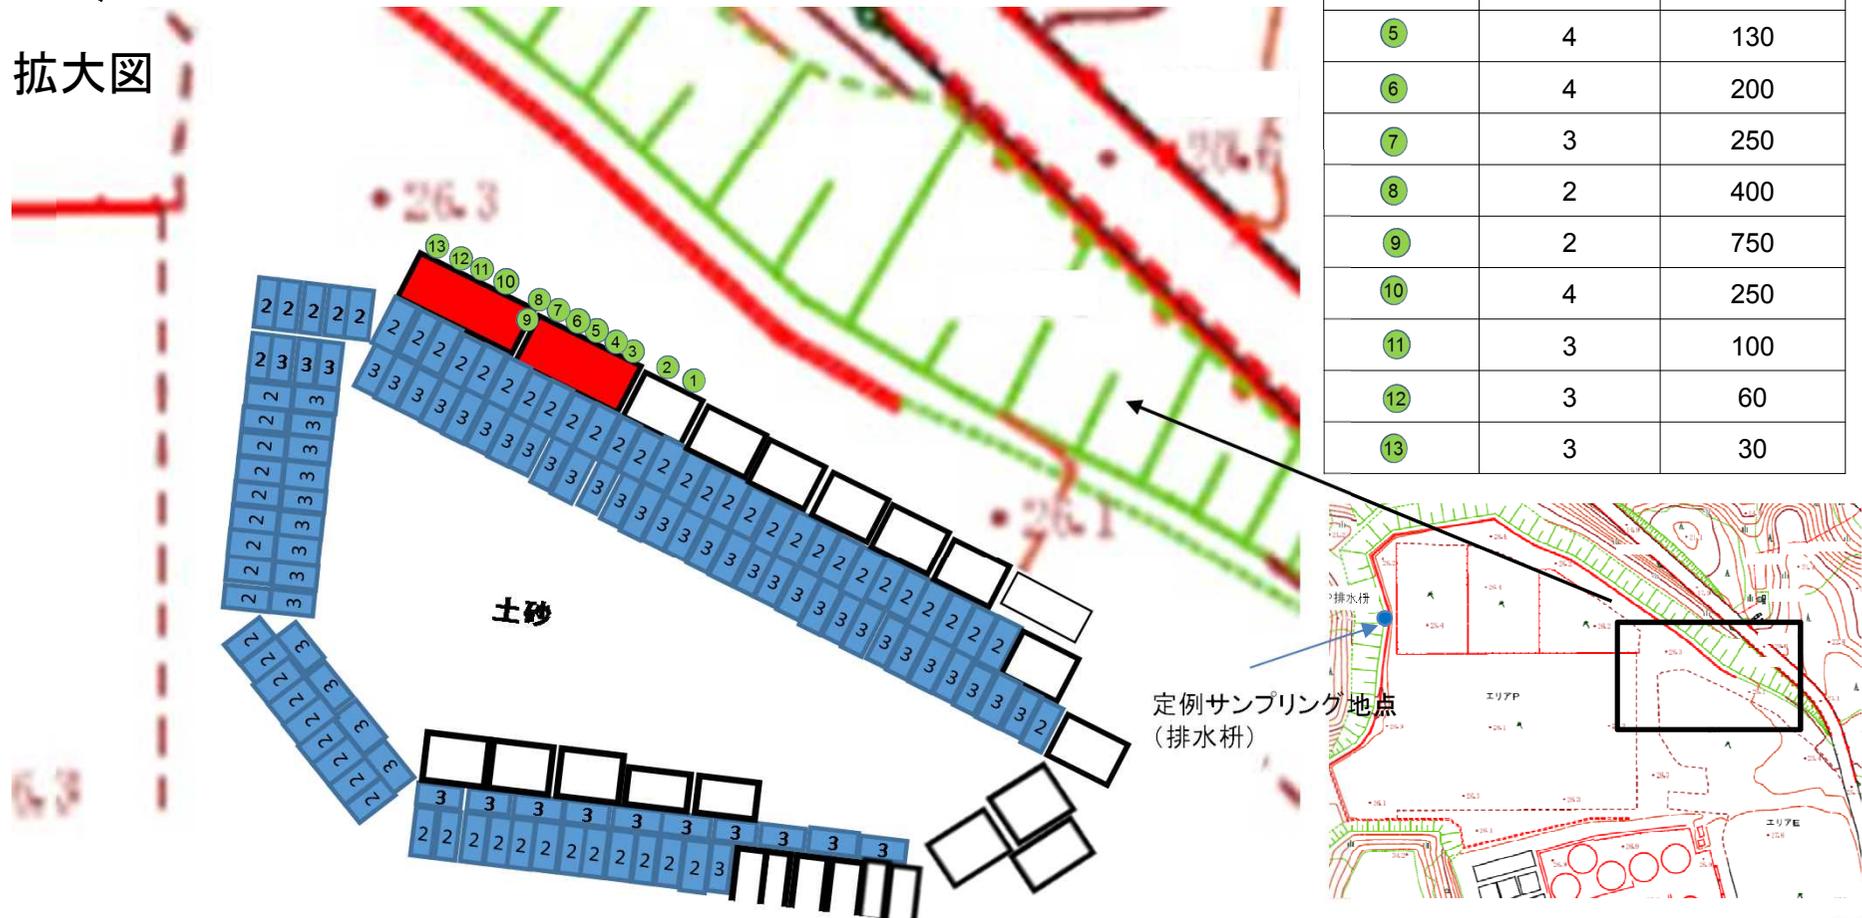
## 3-1. 一時保管エリアP周辺のサーベイ結果 (1/3)

- ・一時保管エリアP周辺におけるサーベイを実施 (7/6実施)
- ・1cm線量当量率 ( $\gamma$ ) に比べて, 70 $\mu$ m線量当量率 ( $\beta+\gamma$ ) が有意に高い箇所を確認
