# 1/2号機排気筒ドレンサンプピットの対応について

2021年9月13日

東京電力ホールディングス株式会社

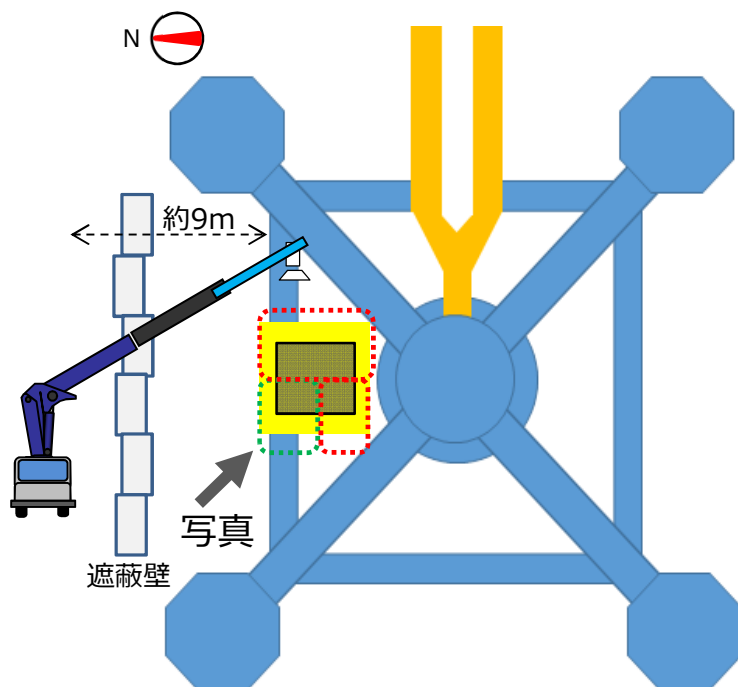
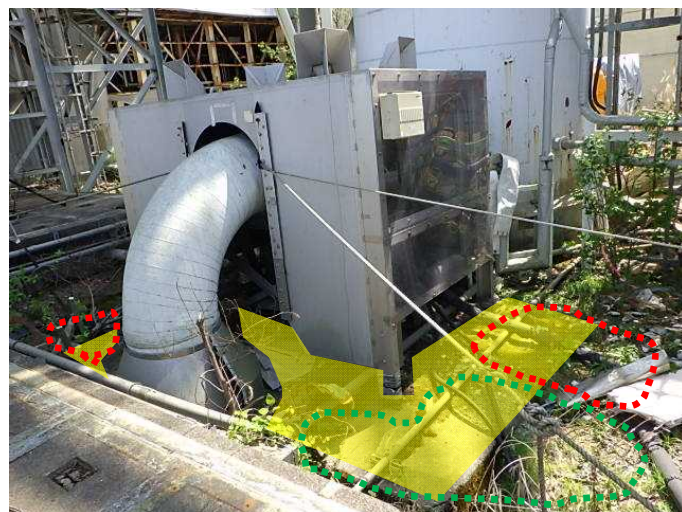
ピット北側の位置に1 m<sup>3</sup>タンクを積載したユニック車を設置、クレーンにホースを固縛し、水中ポンプにて散水。

ピット北側には遮蔽壁が設置されていること、またユニック車を使用して遠隔で散水することで被ばく低減を図った。

- 各方面の、コンクリート・土壌で散水した際の、ピット水位上昇の有無を調査。

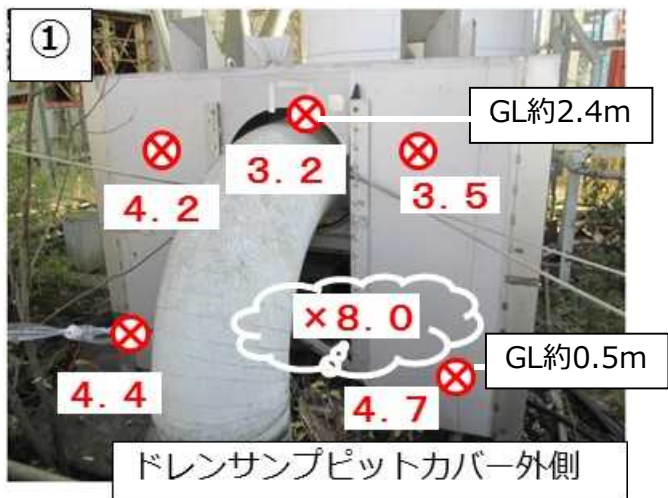
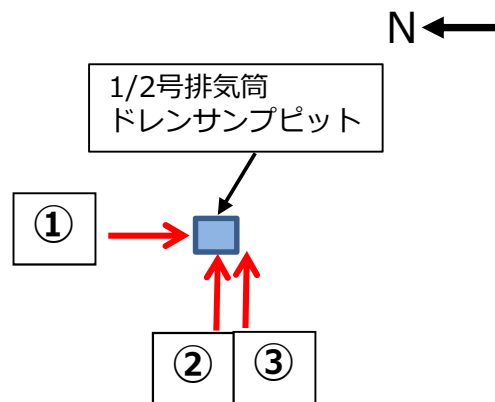
# <参考> 周辺の線量

⊗ : 表面線量当量率[mSv/h]

× : 空間線量当量率[mSv/h]

2019.12.9測定
